Quimper, 22 rue Elie Fréron

Rapport de diagnostic

sous la direction de
Teddy Béthus

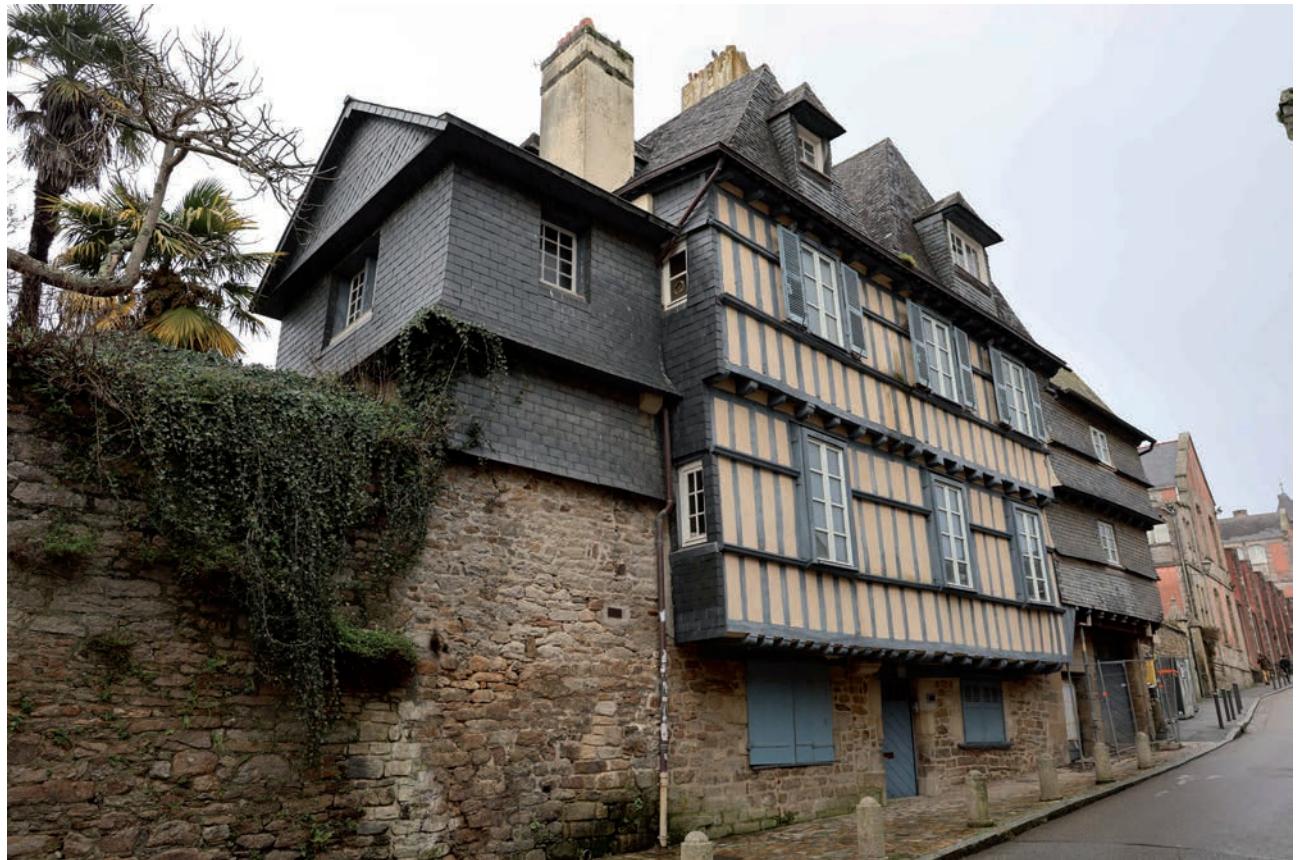
Fig. 2 : vue générale de la maison située au numéro 22 rue Elie-Fréron à Quimper (T. Béthus © Inrap)

L'édifice étudié dans le cadre de cette opération est une vaste maison à pans de bois située dans la partie nord de la ville de Quimper, au numéro 22 de la rue Elie-Fréron (**fig.1**). Traditionnellement datée du XVIIe siècle, cette maison présente une construction de plan subrectangulaire s'élevant sur quatre niveaux, comprenant un niveau rez-de-chaussée sur rue, un rez-de-jardin correspondant au premier étage, un deuxième étage, et un niveau sous combles (**fig.2**). Du côté sud, elle est bordée par un jardin en surplomb, délimité par la ruelle *ar Barzh Kadiou*. Les côtés nord et ouest sont entourés par le collège des Jésuites (voir *infra*) et par un hôtel particulier, tous deux construits au XVIIe siècle.

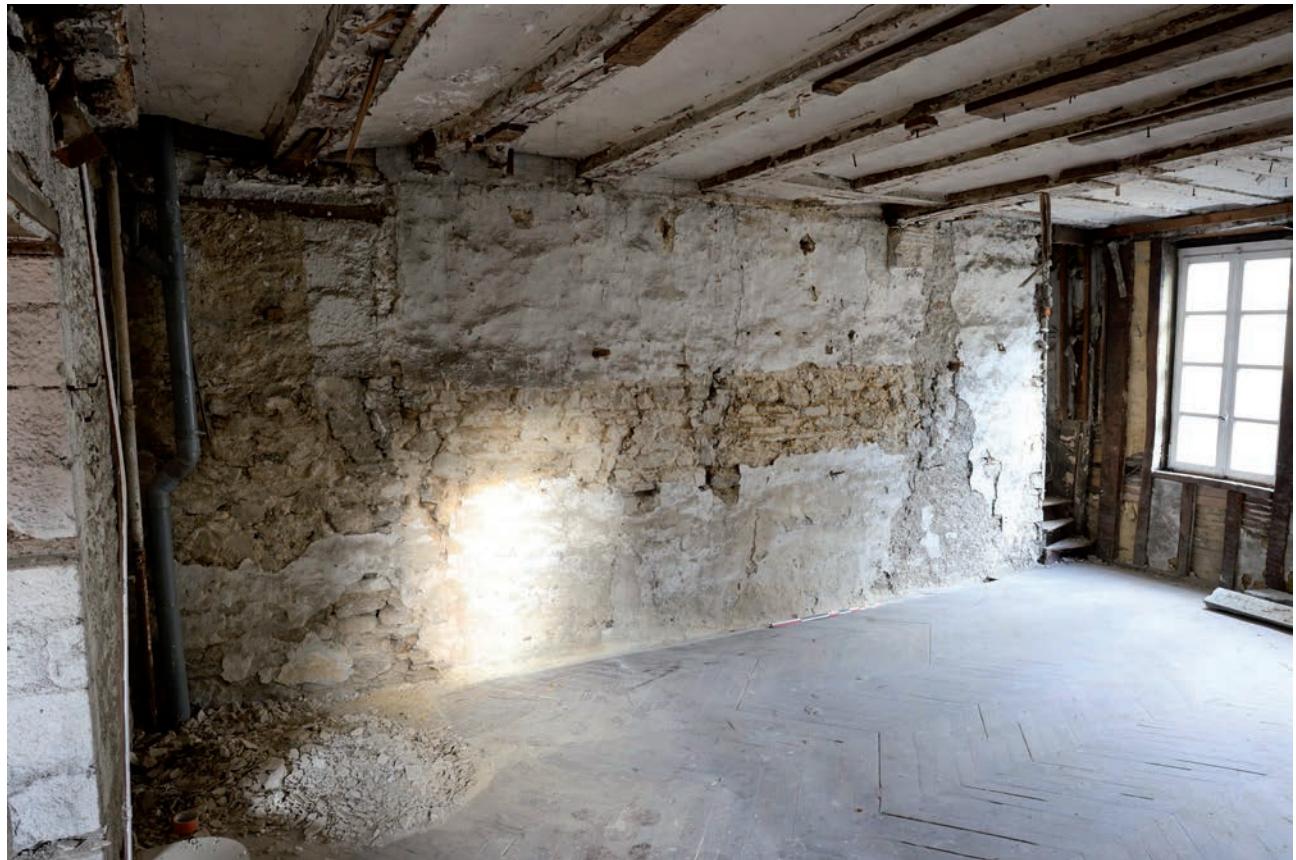
Fig. 3 : un exemple de piquetage au premier étage de la maison (rez-de-jardin) © R. Louessard, Inrap

La seconde phase de cette opération a consisté en une brève étude d'archéologie du bâti, menée au mois de décembre 2023. Les principes appliqués durant cette étude étaient ceux habituels de l'archéologie du bâti et avaient pour objectif principal l'identification des différentes phases de construction de l'édifice. La méthode employée a consisté en des piquetages partiels des enduits sur les murs jugés les plus intéressants. Une attention particulière a été accordée aux cheminées et aux encadrements d'ouvertures (fenêtres et portes) afin de déterminer, dans la mesure du possible, leurs relations stratigraphiques avec les maçonneries environnantes.

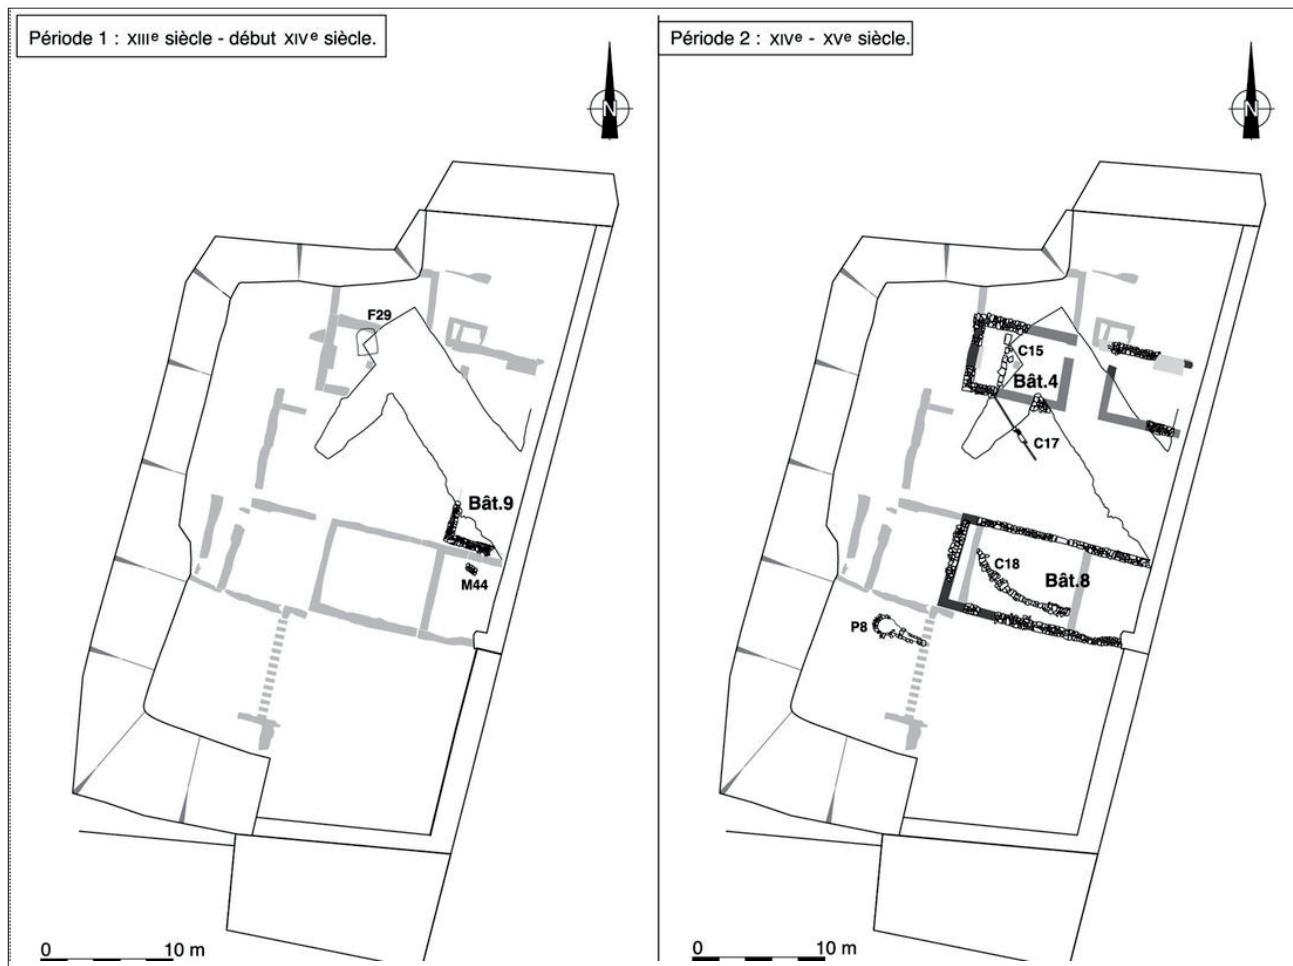
Fig. 10 : phasage chronologique des vestiges découverts à l'emplacement du collège de la Tour d'Auvergne © extrait de Le Boulanger, Nicolas, Labaune, 2004

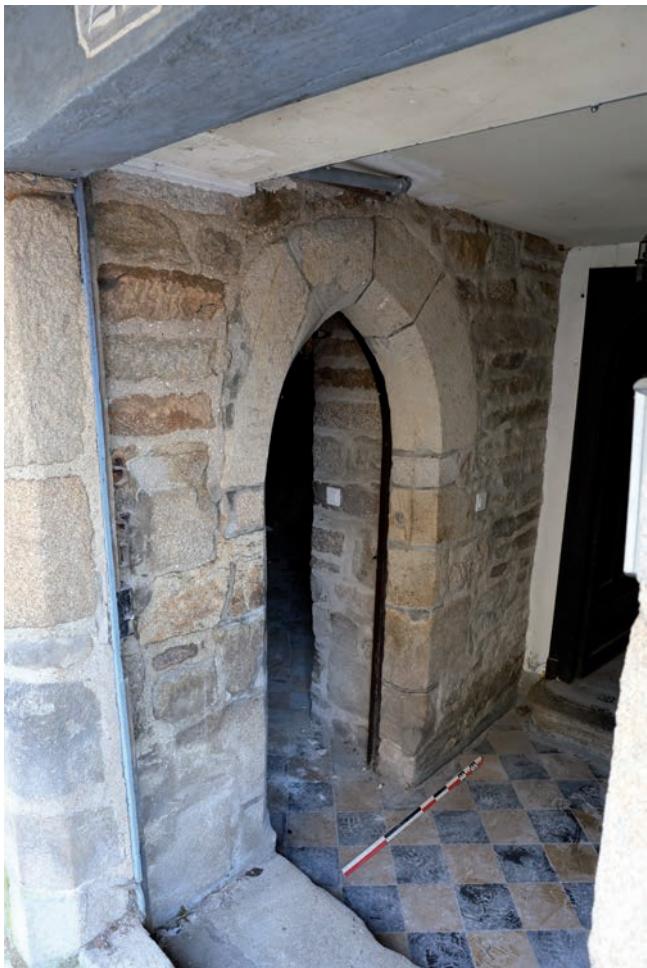
Fig. 18 : la porte O2 © R. Louessard, Inrap

La première (O1) est l'entrée principale du bâtiment, située du côté de la rue Elie Fréron (voir *infra*). Elle mène à la pièce P1 et présente actuellement une ouverture rectangulaire à cadre chanfreiné, modifiée ultérieurement par l'ajout d'un linteau en bois à la place de son couvrement d'origine. La deuxième porte (O2) est localisée à l'extrémité ouest du mur M2. Bien que contemporaine du mur M2, elle dessert la pièce P2 qui est une adjonction plus récente (voir *infra*). À l'origine, cette porte desservait probablement une cour. Son encadrement est délimité par deux piédroits à arêtes chanfreinées sous arc brisé, lui aussi chanfreiné (**fig.18**). Les deux dernières portes (O8 et O9) donnent accès à la pièce P3. La première (O8) se caractérise par deux montants chanfreinés surmontés par un grand arc surbaissé parfaitement intégré à la maçonnerie du mur M9 (**fig.19**). La seconde (O9) est positionnée de biais entre les murs M2 et M5. Elle est composée de deux montants à arête chanfreinée, soutenant des coussinets et un linteau en pierre également à arête chanfreinée (**fig.20**). Les deux dernières ouvertures associées à ce premier état de construction sont deux fentes de jour installées dans le mur M5 (O10 et O11). Elles se caractérisent par un encadrement rectangulaire dépourvu de mouluration.

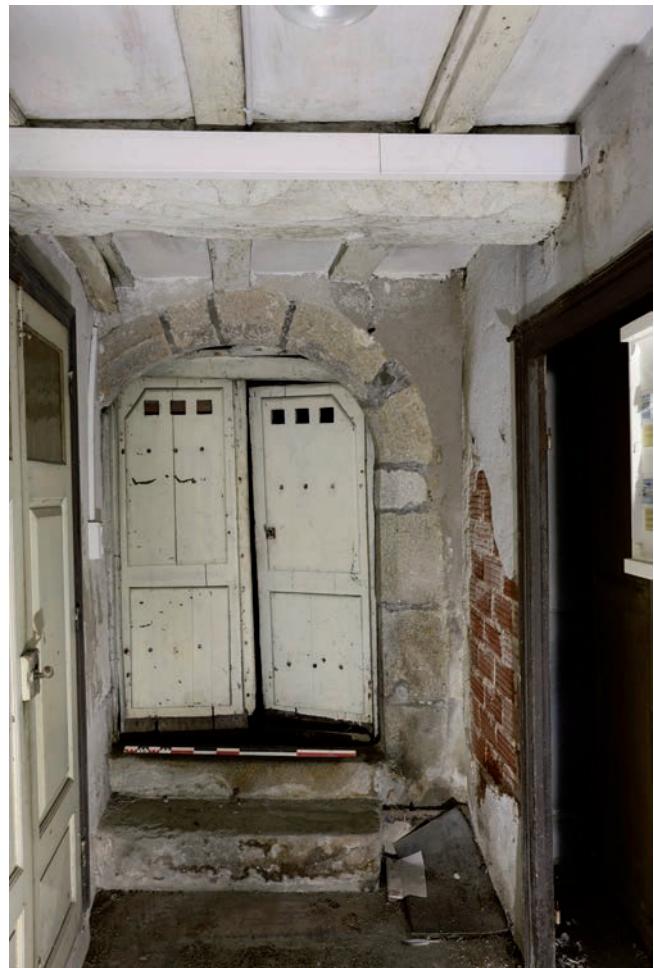
Fig. 19 : la porte O8 © R. Louessard, Inrap

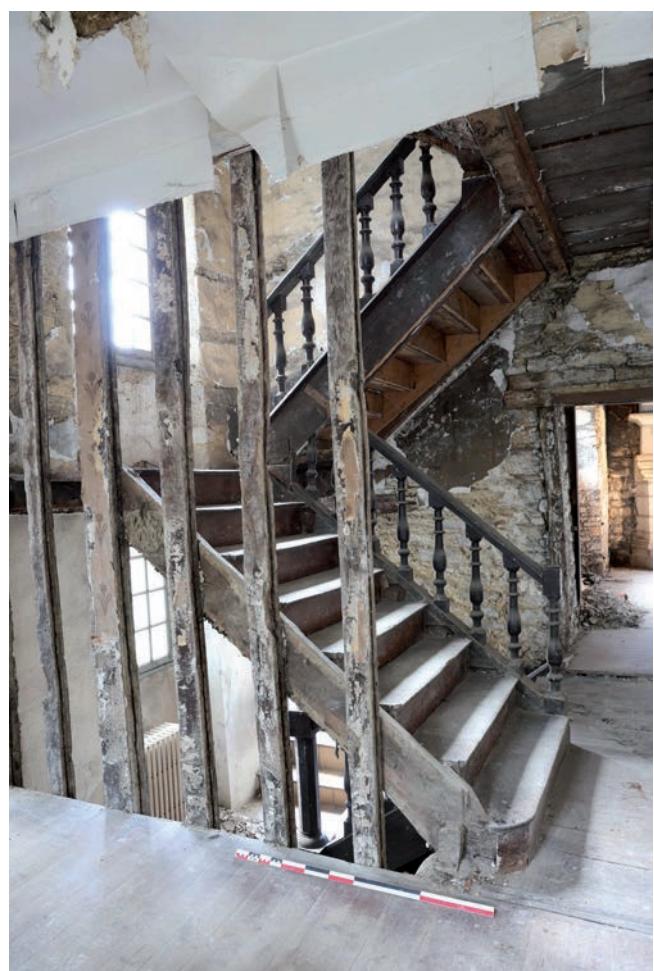
Fig. 21 : l'escalier en bois aménagé dans la pièce P2 © R. Louessard, Inrap

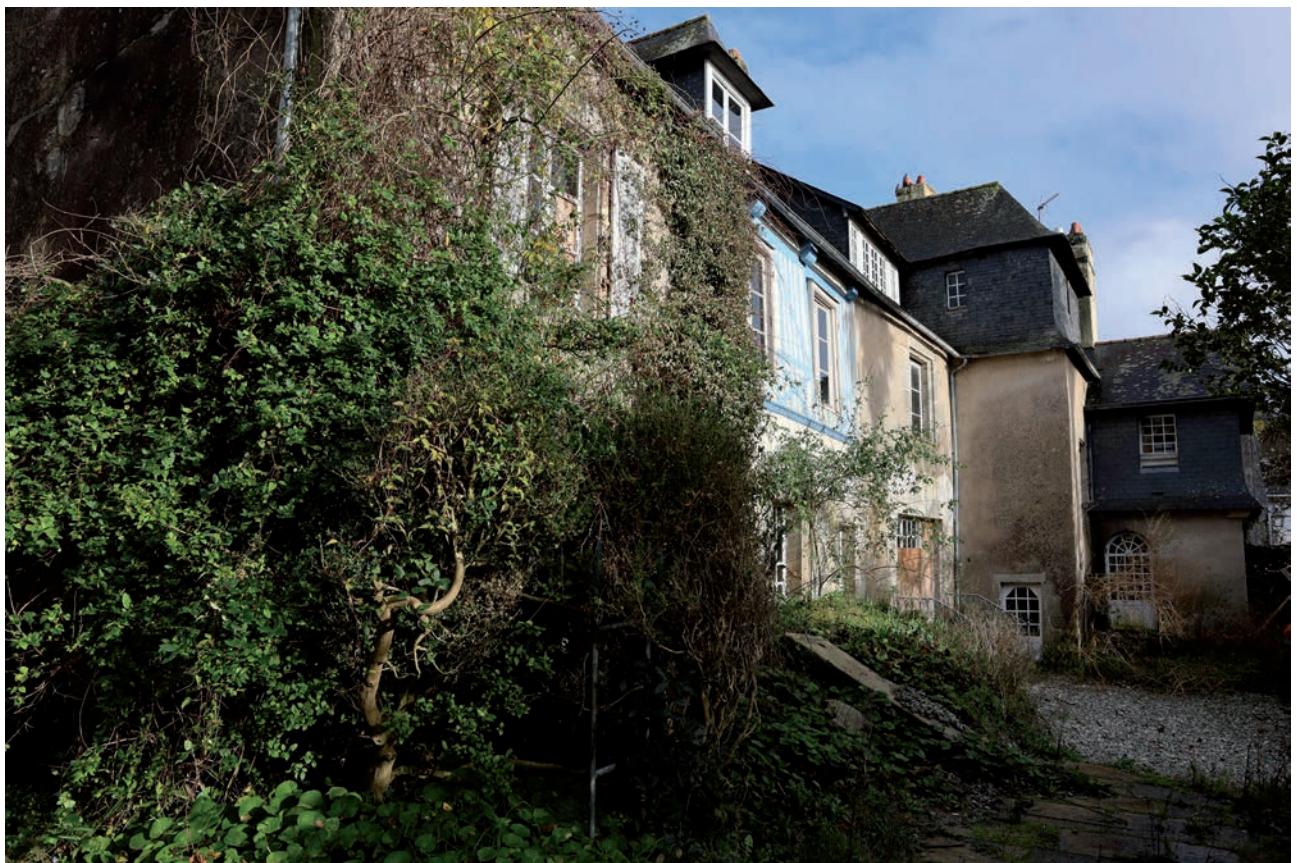
Fig. 23 : la maison côté jardin © R. Louessard, Inrap

Situé au-dessus du rez-de-chaussée ouvrant sur la rue Elie Fréron, le rez-de-jardin de la maison (fig.23) est composé de 6 pièces délimitées par les maçonneries M1, M2, M8, M12, M13, M14, M15, M16, M17, M18, M19, M20 et M21. Du côté ouest, la façade à pans de bois de la maison délimite également l'emprise de ce niveau, en incluant deux autres extensions. La première est la pièce P8, adossée à la pièce P7, et la seconde est la pièce P11, aménagée du côté nord. Dans le cadre de cette opération, les pièces P5, P6 et P9, considérées comme les plus intéressantes, ont fait l'objet d'une étude plus approfondie (fig.24 et fig.25).

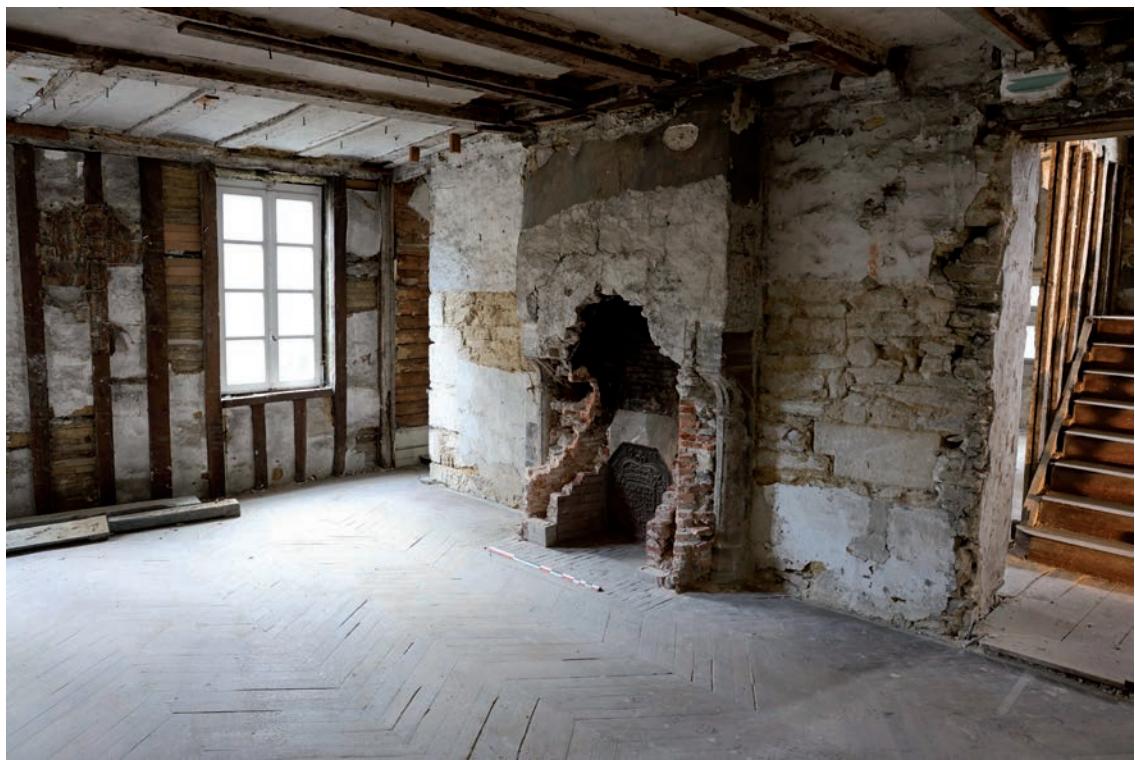
Fig. 24 : la pièce P5 © R. Louessard, Inrap

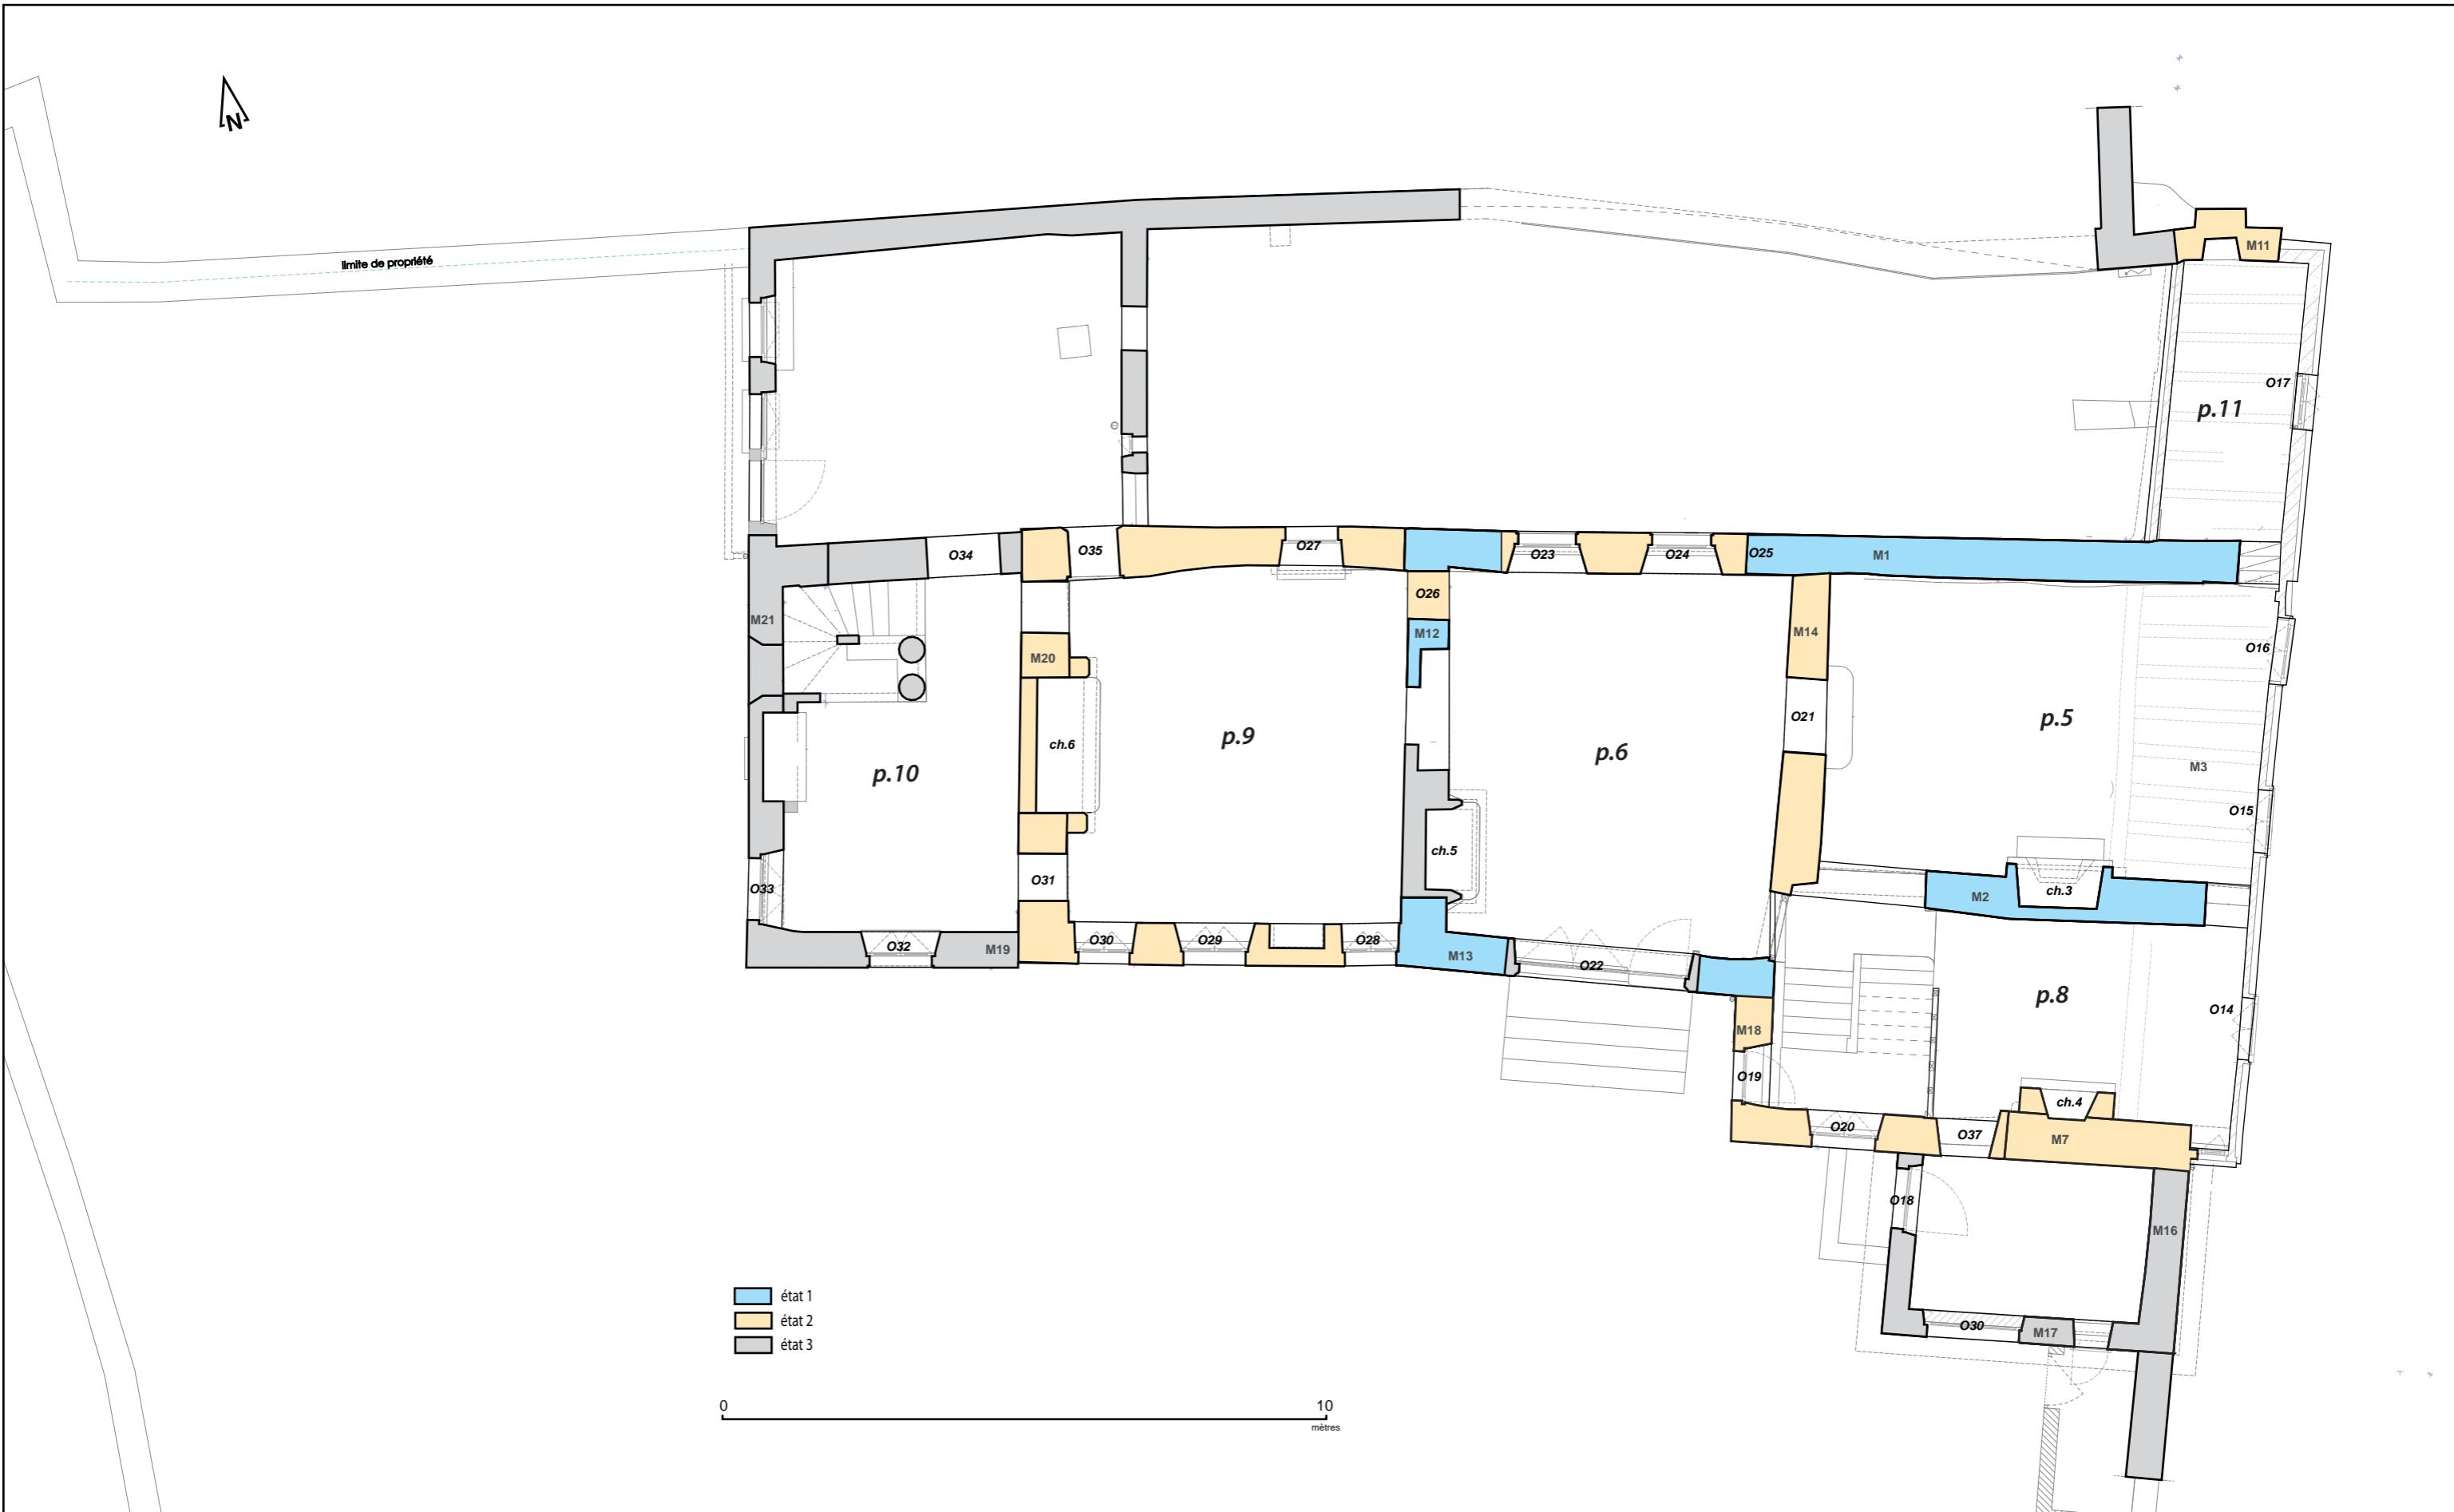
Fig. 25 : plan phasé du rez-de-jardin © T. Béthus, Inrap (fond de plan architecte trace et associés)

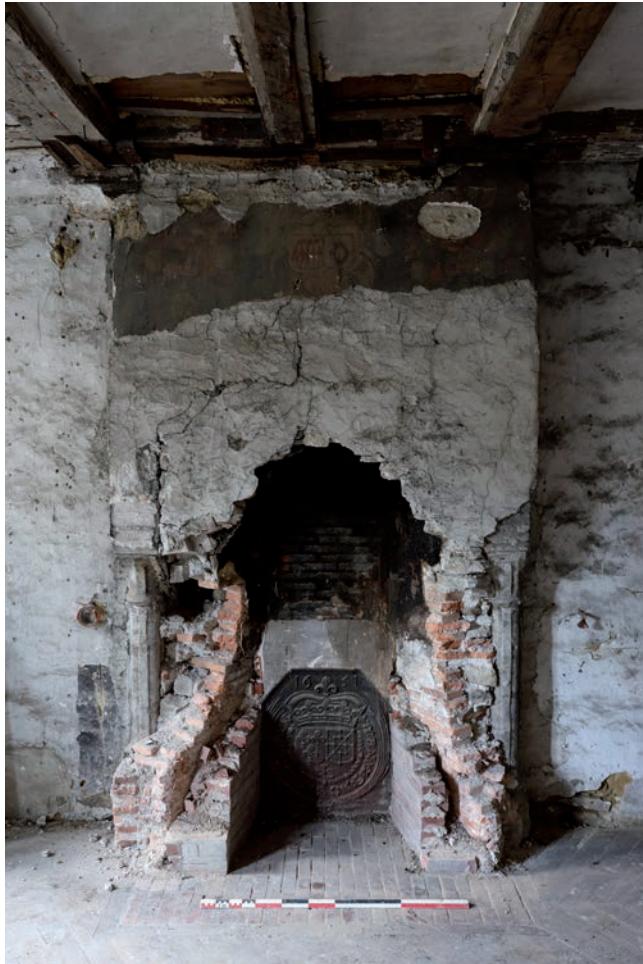
Fig. 26 : la cheminée CH3 vue de face © R. Louessard, Inrap

Le mur M2 délimite l'emprise de cette pièce du côté sud, entre le mur de refend M14 et l'actuelle façade à pan de bois M15. Il regroupe un ensemble de 11 unités stratigraphiques, parmi lesquelles les plus anciennes sont les US 1 et 8. Ces US correspondent au premier état de construction du mur et se caractérisent par un appareil de moellons à l'exception de l'extrémité ouest construite en pierre de taille (fig.28). La cheminée CH3, dont les dégagements ont révélé une partie de l'encadrement d'origine, appartient également à cet état de construction. Elle se définit par deux piédroits portant une hotte rectangulaire dont le linteau, qui devait être en pierre, a disparu. Son vocabulaire ornemental, très simple, est composé d'un bandeau plat se prolongeant sur les piédroits depuis la corbeille des chapiteaux (fig.26 et fig.27). Les restes d'un décor peint sont également visibles au centre de la hotte. Partiellement conservé, celui-ci est composé de deux écus jointifs de style moderne, à pointe aplatie, entouré d'un ornement très dégradé et aujourd'hui difficilement lisible à l'exception de deux cornes placées en soutien. Des bouquets floraux portés par des vases, dont un porte une date tronquée commençant par « 165... », encadrent l'ensemble (fig.29).

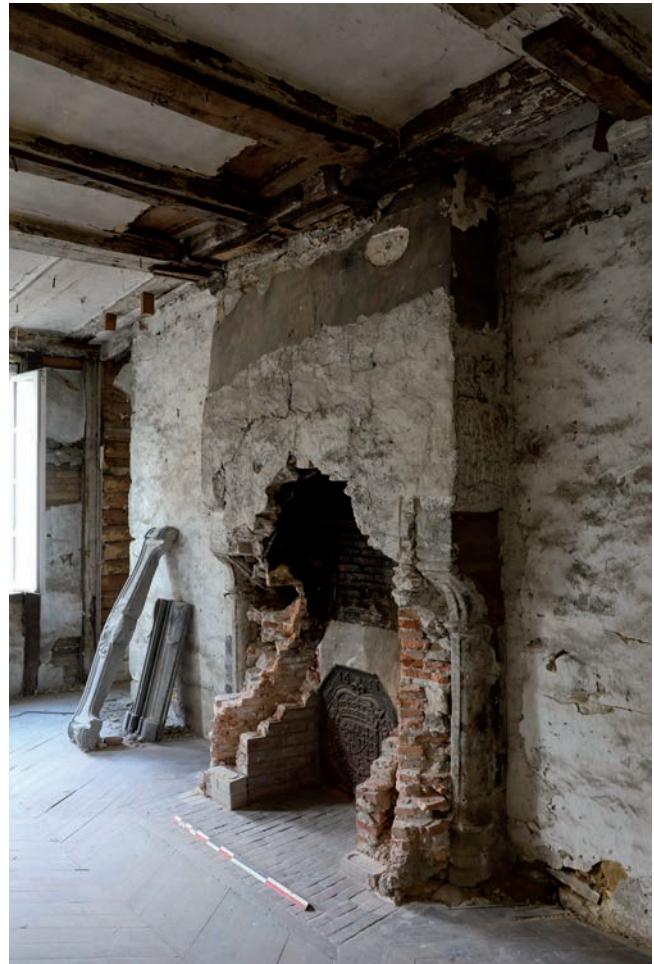
Fig. 27 : la cheminée CH3 vue de ¾ © R. Louessard, Inrap

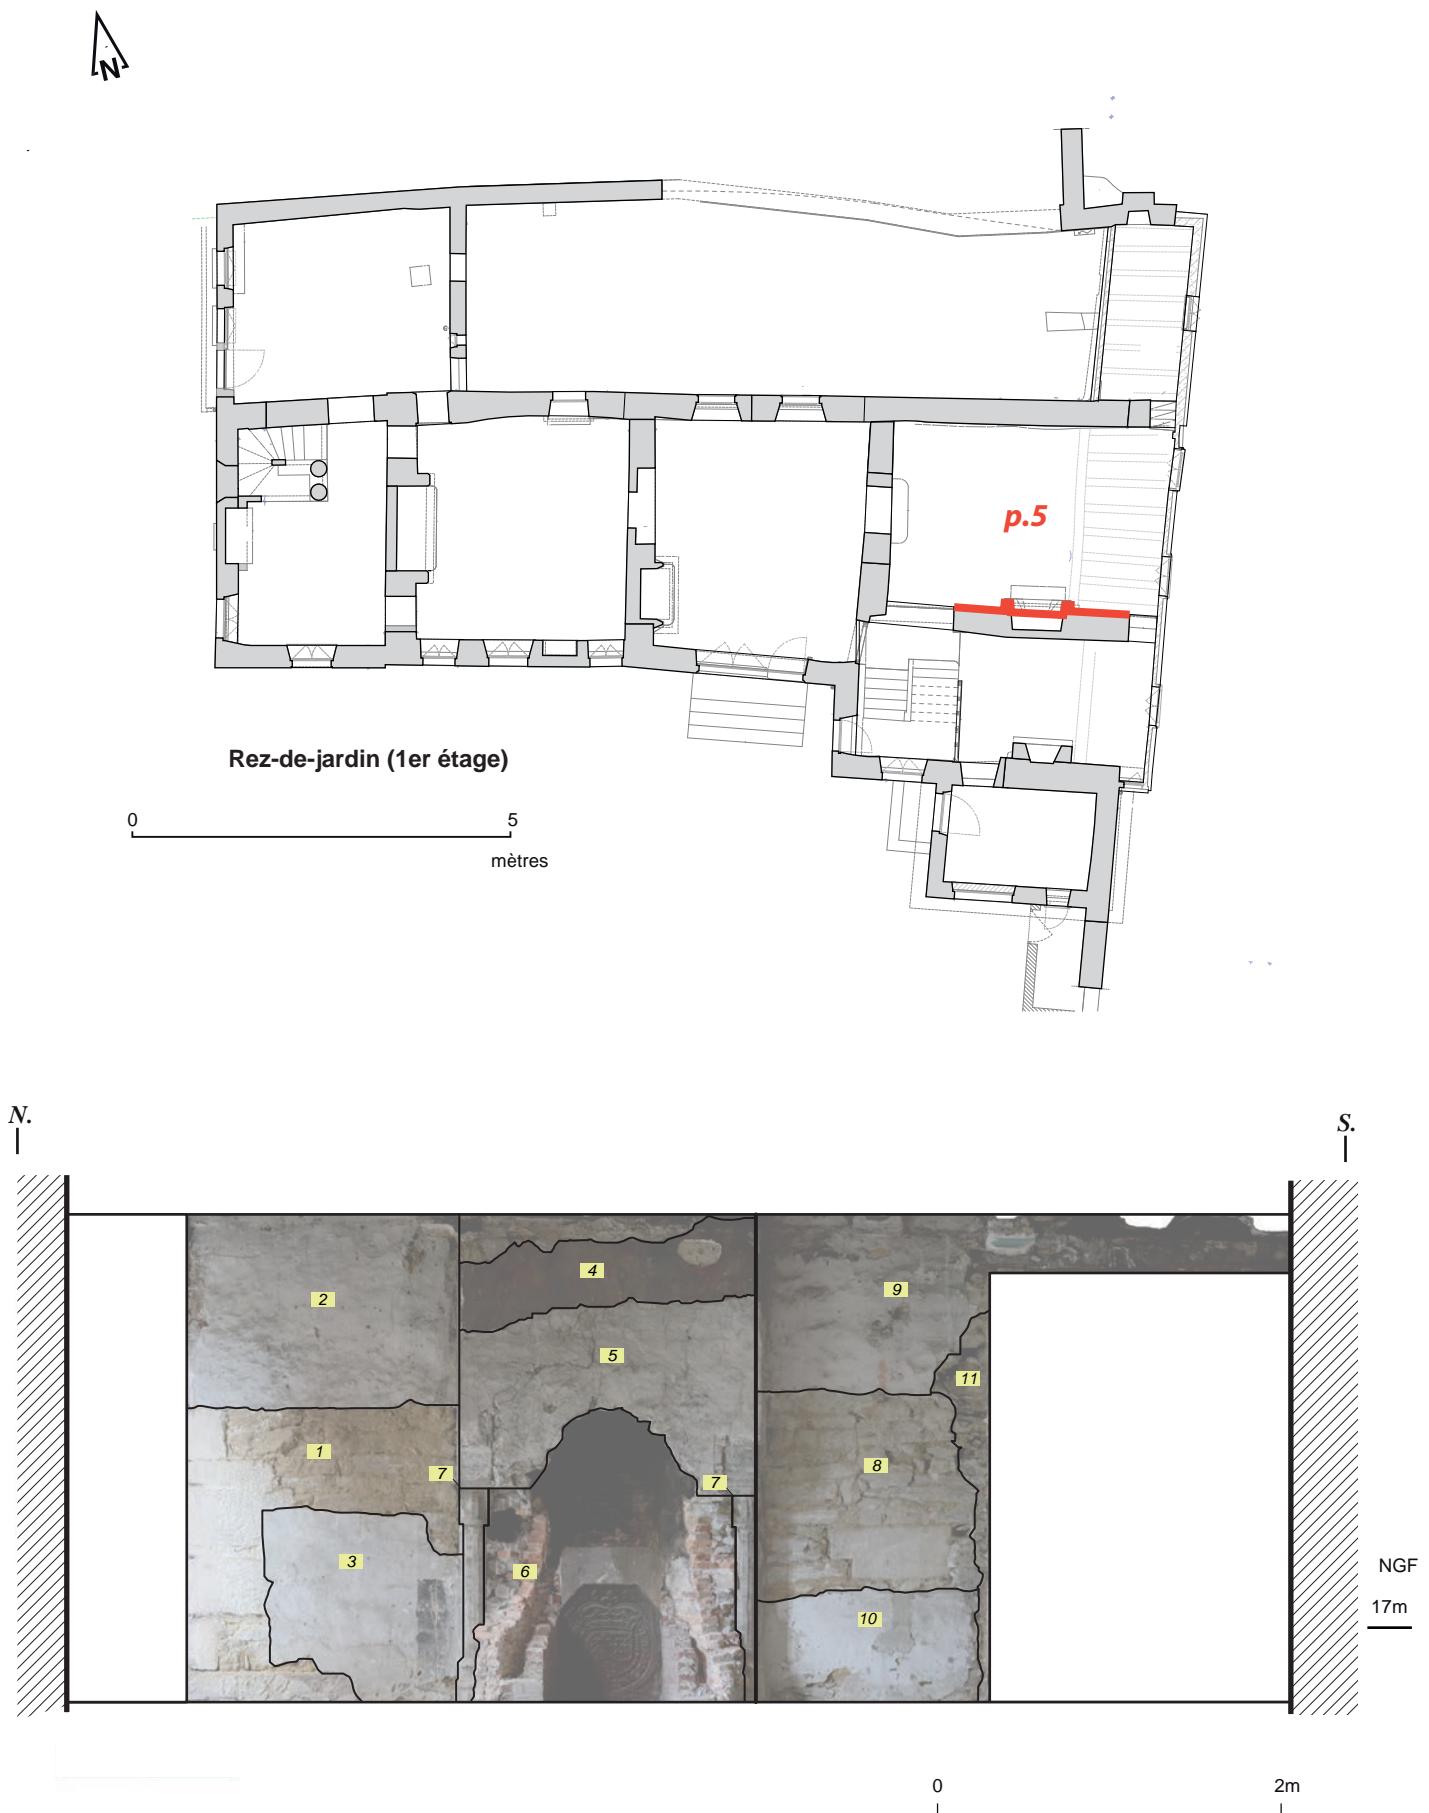
Fig. 28 : photogrammétrie et relevé du mur M2 dans la pièce P5 © T. Béthus, R. Louessard, Inrap

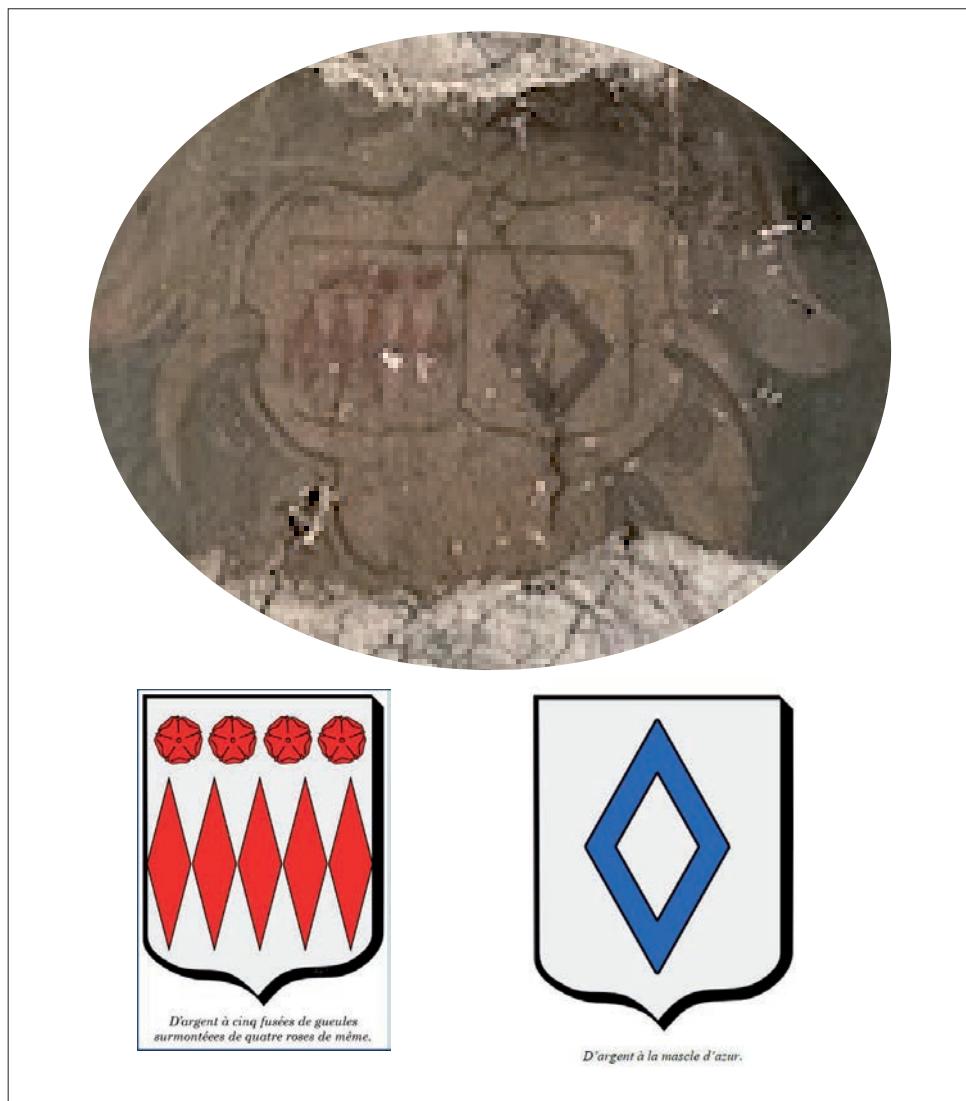
Fig. 30 : détail du décor peint sur la cheminée et interprétation des blasons représentés avec du côté gauche les armes des seigneurs de Kergoët et du côté droit les armes des seigneurs de Tréanna © T. Béthus, Inrap

D'après nos recherches, les armoiries représentées sur l'écu de gauche, “*d'argent à cinq fusées de gueules, posées en fasce et surmontées chacune d'une quintefeuille de gueules*”, appartiennent aux seigneurs de Kergoët, qui possèdent également le château et la seigneurie de Guilly Lothey situé près de Châteaulin (Rosmorduc, 1896) (fig.30). Le deuxième écu, “*d'argent à la macle d'azur*”, représente les armoiries des seigneurs de Tréanna en Elliant, une seigneurie située dans la région de Quimper. À la fin du XVI^e siècle, cette seigneurie était entre les mains de Jeanne de Bottignau, puis de sa fille Claude, décédée en 1648 sans héritier. À partir de cette période, et jusqu'à son rachat par Maurice de Tinténac en 1656, la seigneurie n'avait pas de propriétaires bien définis. Plusieurs hypothèses sont parfois avancées, notamment celle concernant les héritiers et le mari de la sœur de Claude, Marie-Renée de Kerhoant, mais les documents ne sont pas très clairs à ce sujet. La piste la plus pertinente de notre point de vue mène à Sébastien de Kerhoant. Fils de François de Kerhoant, lui-même neveu de François de Kerhoant et de Jeanne de Bottignau, Sébastien de Kerhoant est connu pour avoir épousé Marie-Renée de Kergoët en 1654, soit 6 ans après la mort de Claude de Kerhoant (voir *infra* ; (fig.31). Compte tenu du discours généalogique porté par ce décor, tout porte à croire que Sébastien de Kerhoant était donc à cette date le seigneur de Tréanna, ou du moins cherchait-il à le faire valoir. La date de « 165... » figurée sur le décor, correspondant grossièrement à cette période, étaye par ailleurs cette hypothèse qui nous semble probable.

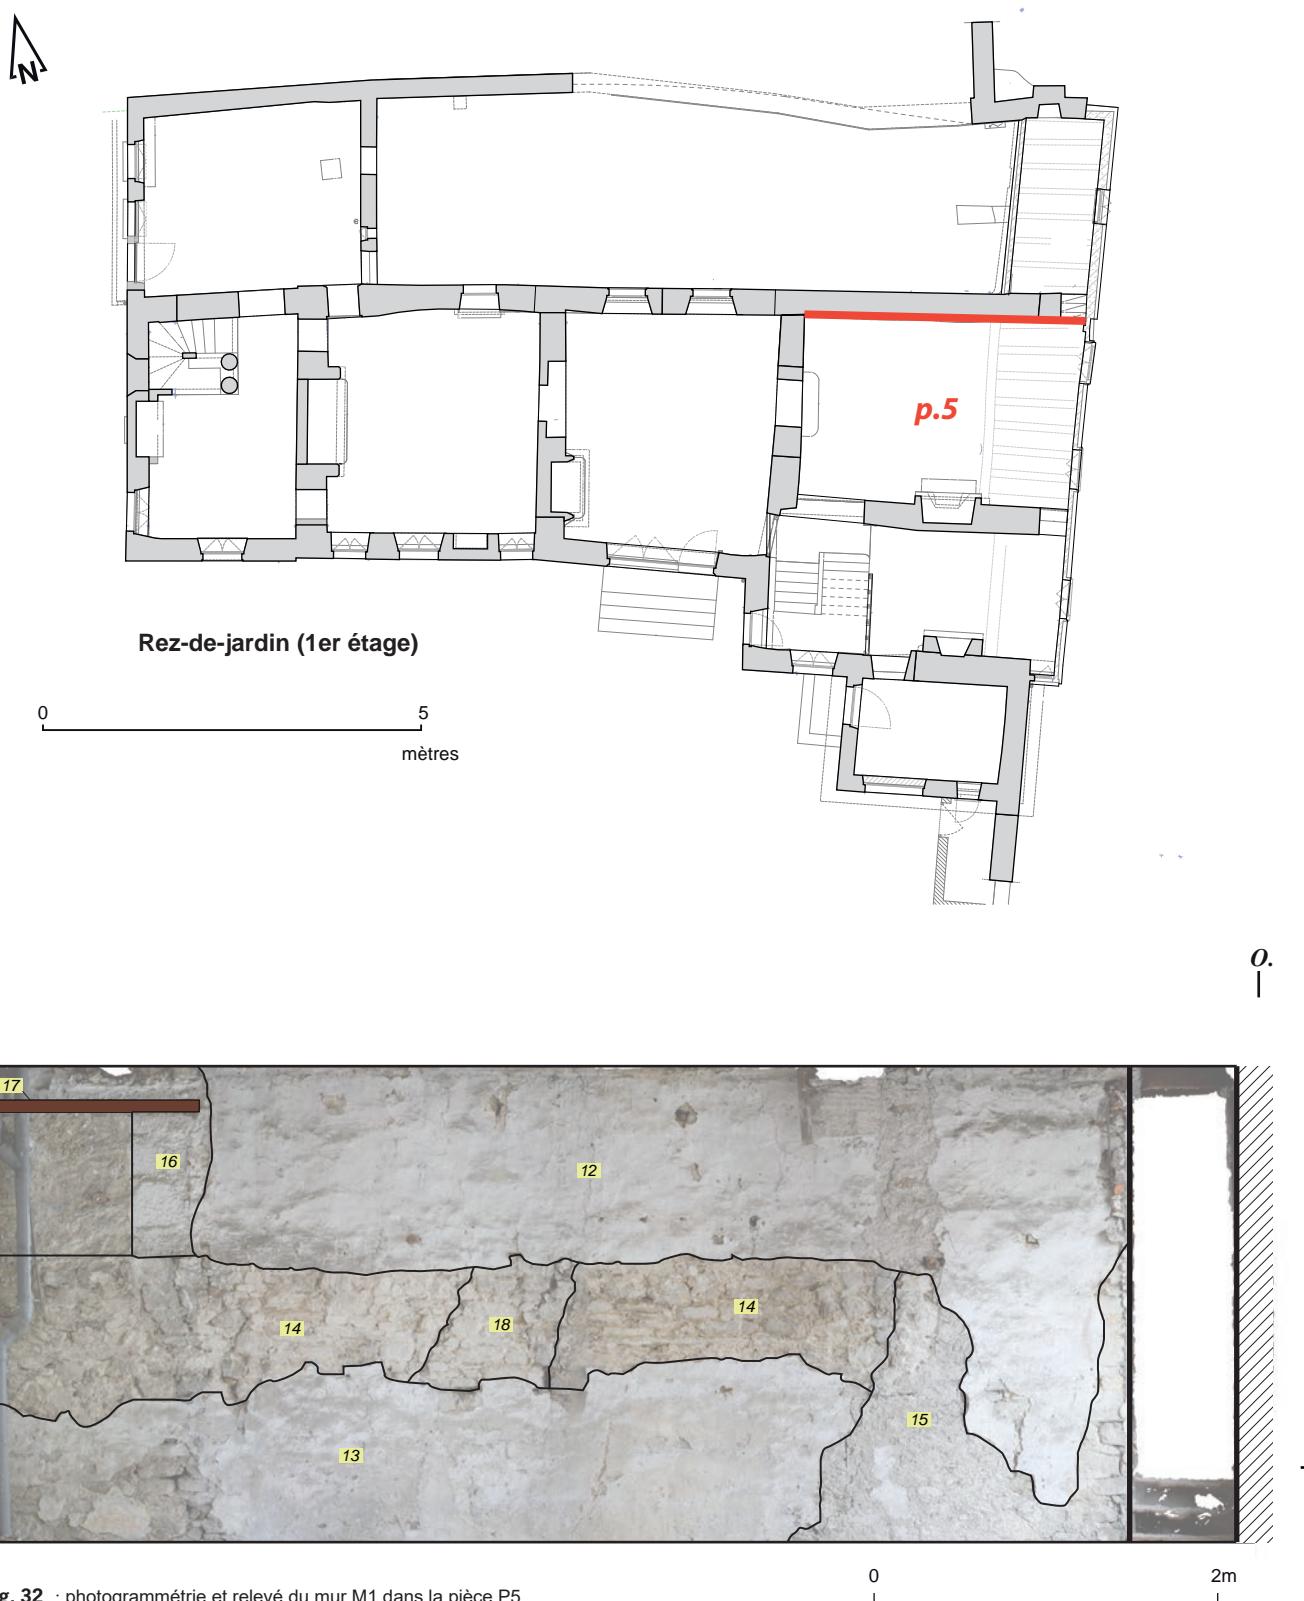
Fig. 32 : photogrammétrie et relevé du mur M1 dans la pièce P5
© T. Béthus, R. Louesson, Inrap

Côté nord, le mur M1 présente un ensemble de 8 autres unités stratigraphiques (fig.32). La plus ancienne est l'US 14 qui s'étend sur une grande partie du mur. Elle est composée de moellons et d'argile jaune. Au centre, l'US 18 se distingue par deux coups de sabre verticaux, suggérant une reprise de construction très localisée dans la maçonnerie d'origine. La fonction de cette reprise n'est pas déterminée. Les autres US appartiennent à la fenêtre US 16, caractérisée par un piédroit en pierre de taille portant un linteau en bois (US 17). Il est possible que cette ouverture soit relativement récente, bien que sa relation stratigraphique avec l'US 14 n'ait pas été clairement établie en raison de difficultés de lecture. Les US plus récentes sont des couches d'enduits de couleur blanche à blanchâtre.

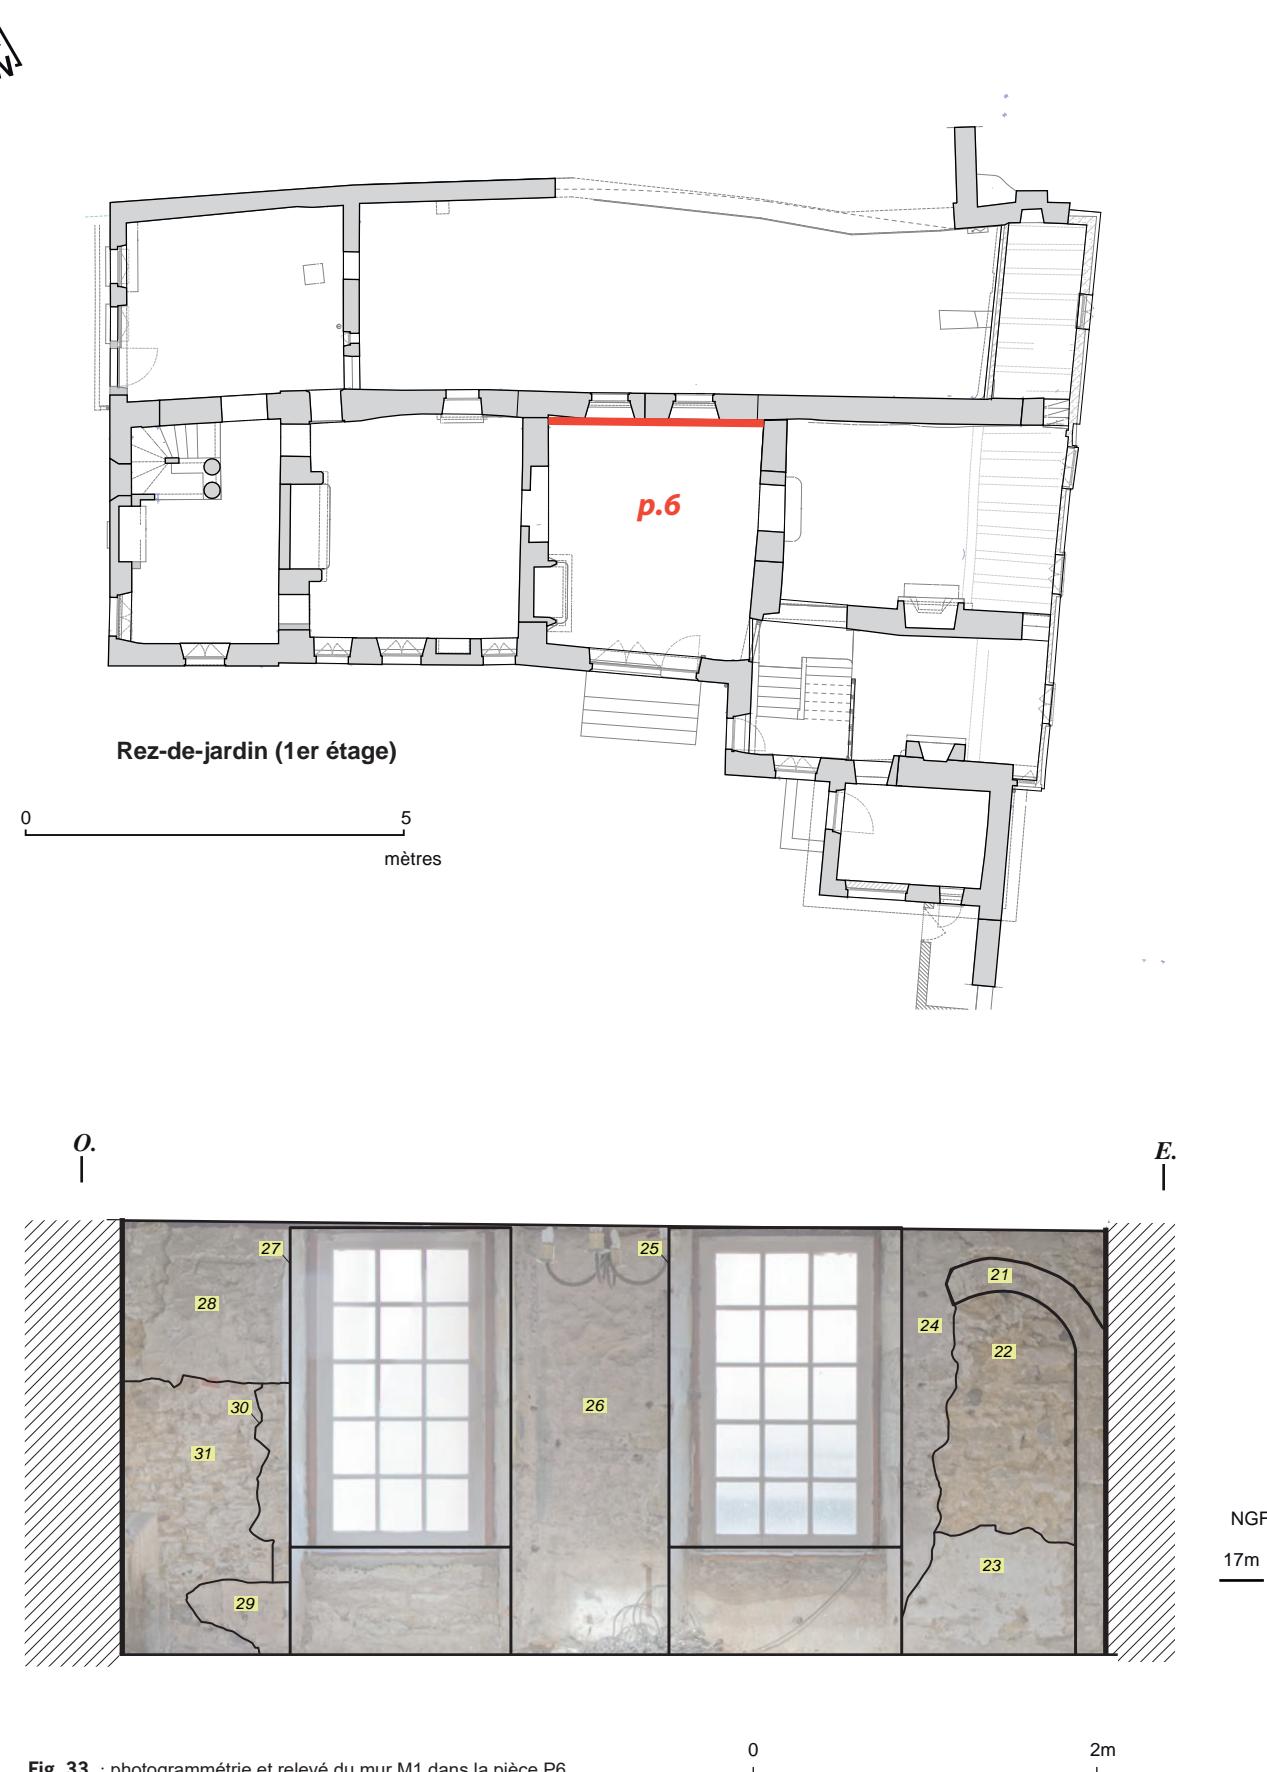
Fig. 33 : photogrammétrie et relevé du mur M1 dans la pièce P6
 © T. Béthus, R. Louesson, Inrap
