Quimper, 22 rue Elie Fréron

Rapport de diagnostic

sous la direction de
Teddy Béthus

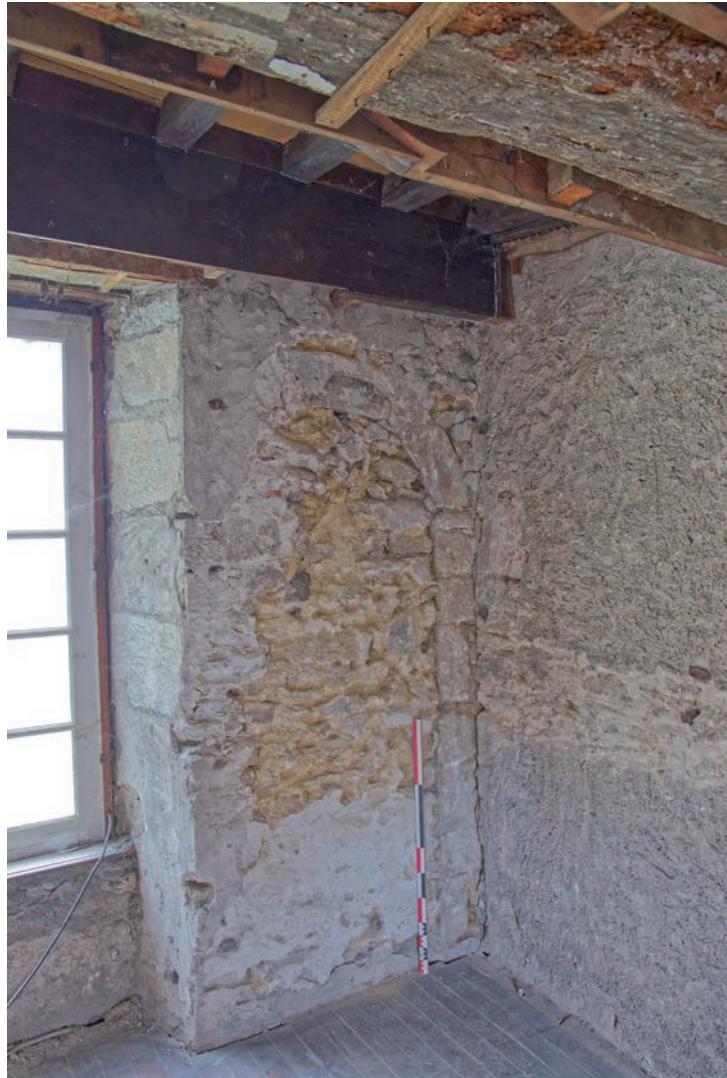
Fig. 34 : la porte bouchée O25 © R. Louessard, Inrap

Dans la pièce suivante numérotée P6, 11 unités stratigraphiques supplémentaires ont été isolées sur le mur M1 (**fig.33**). La plus ancienne est l'US 21 qui est une porte couverte d'un arc surbaissé (O25). Cette porte conserve également son piédroit ouest et son bouchement de moellons US 22, recouvert par l'enduit de couleur blanc US 23 (**fig.34**). Au centre du mur, les deux grandes fenêtres rectangulaires O23 et O24 (US 25 et 27) appartiennent à un second état de construction, délimité par les maçonneries d'insertion US 24 et 30. Ces grandes fenêtres à carreaux sont d'une typologie plus récente. Les US restantes correspondent à la maçonnerie d'origine du mur construit en moellons liés à l'argile (US 31) et à des enduits blancs plus tardifs recouvrant une partie de son parement (US 28 et 29).

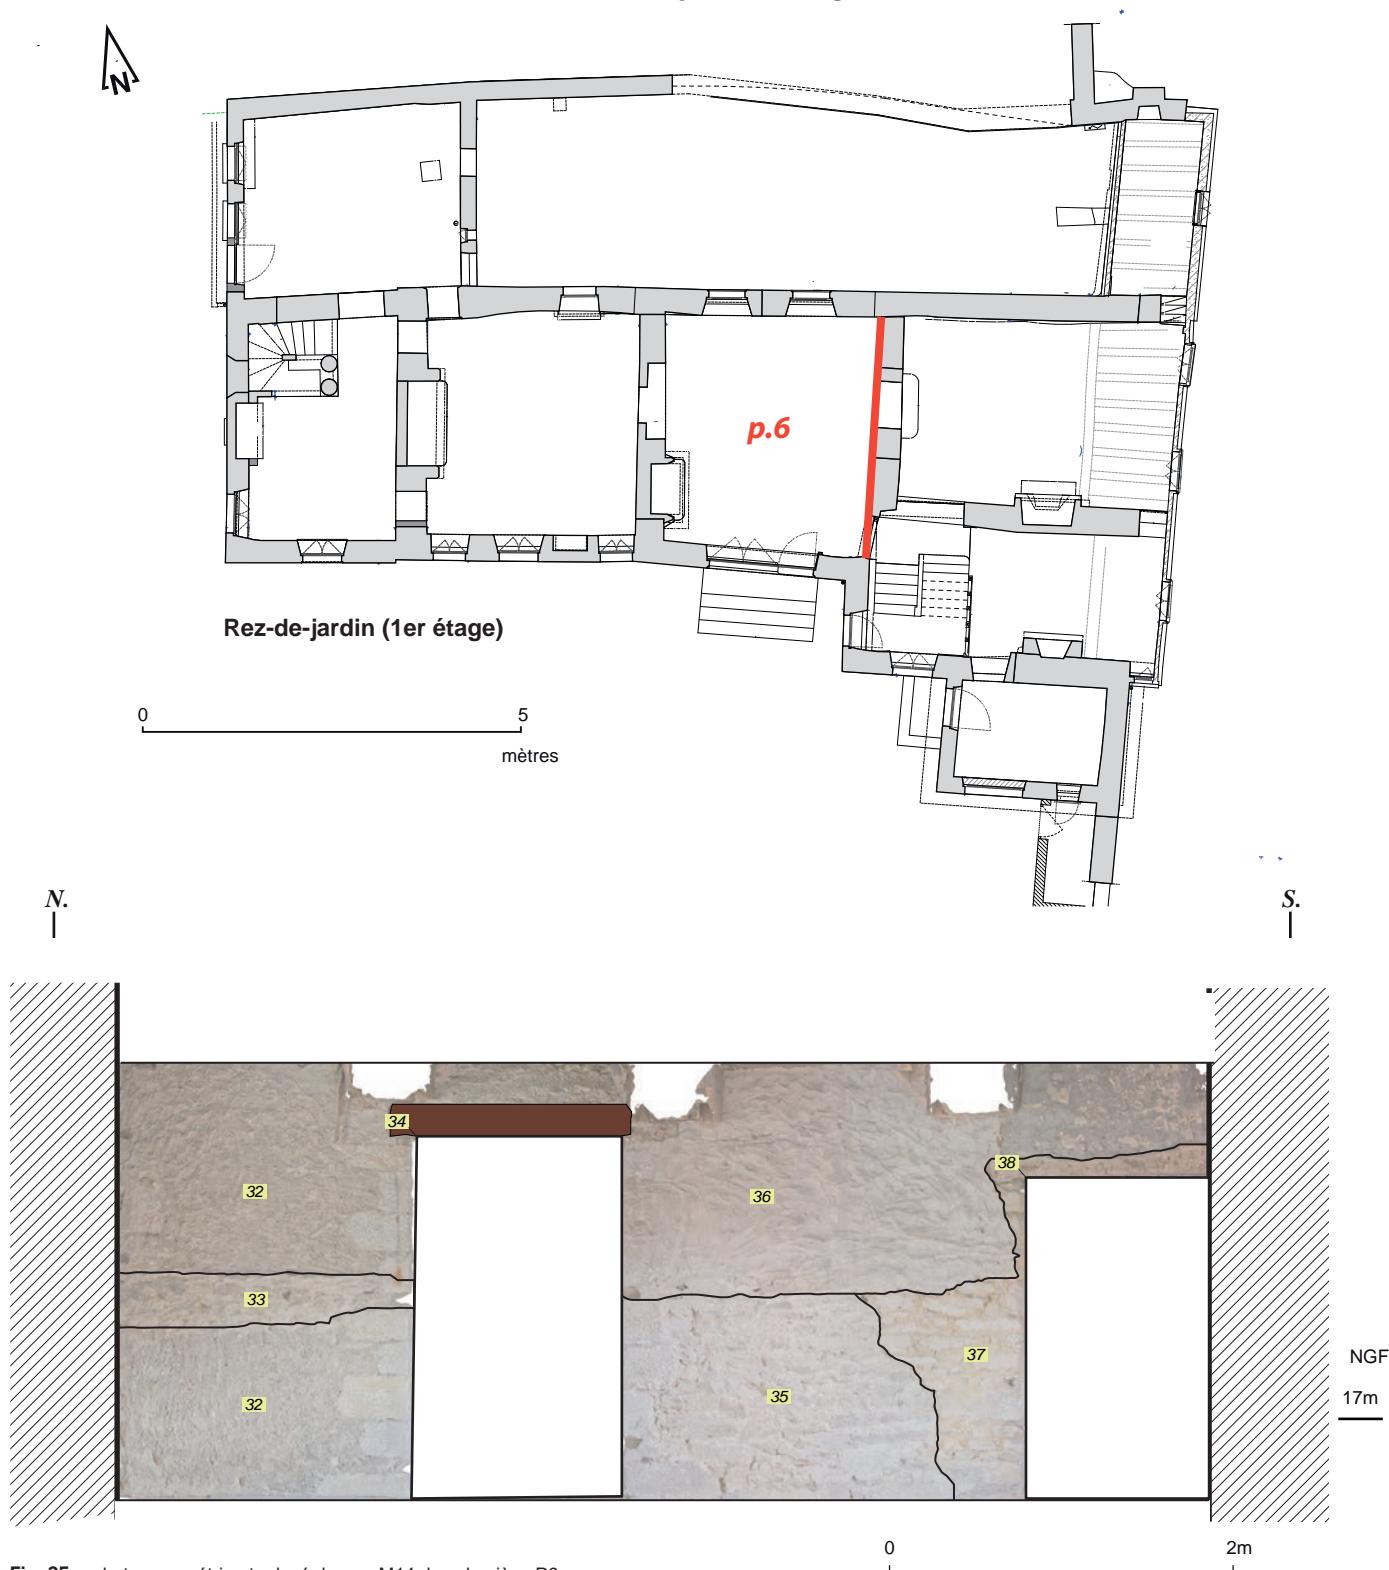
Fig. 35 : photogrammétrie et relevé du mur M14 dans la pièce P6
© T. Béthus, R. Louesson, Inrap

Ce mur M14 délimite côté ouest l'emprise de la pièce P6. D'après nos observations, sa maçonnerie est postérieure à celle du mur M1 contre lequel il semble s'adosser. Sa mise en oeuvre est également très différente et se caractérise par un appareil de petits moellons liés par du mortier de chaux de couleur blanc (US 33 et 35) recouvert par d'épaisses couches d'enduits de couleur crème (US 32 et 36). Enfin, deux portes sont également visibles sur cette élévation. La première O21 est une porte contemporaine de la maçonnerie US 35. Son encadrement se définit par des piédroits en pierre de taille et par un linteau en bois (US 34). La seconde (US 38) est une porte postérieure à la maçonnerie d'origine, insérée à l'angle des murs M13 et M14 à l'aide d'une maçonnerie de moellons liés à l'argile (US 37) (fig.35).

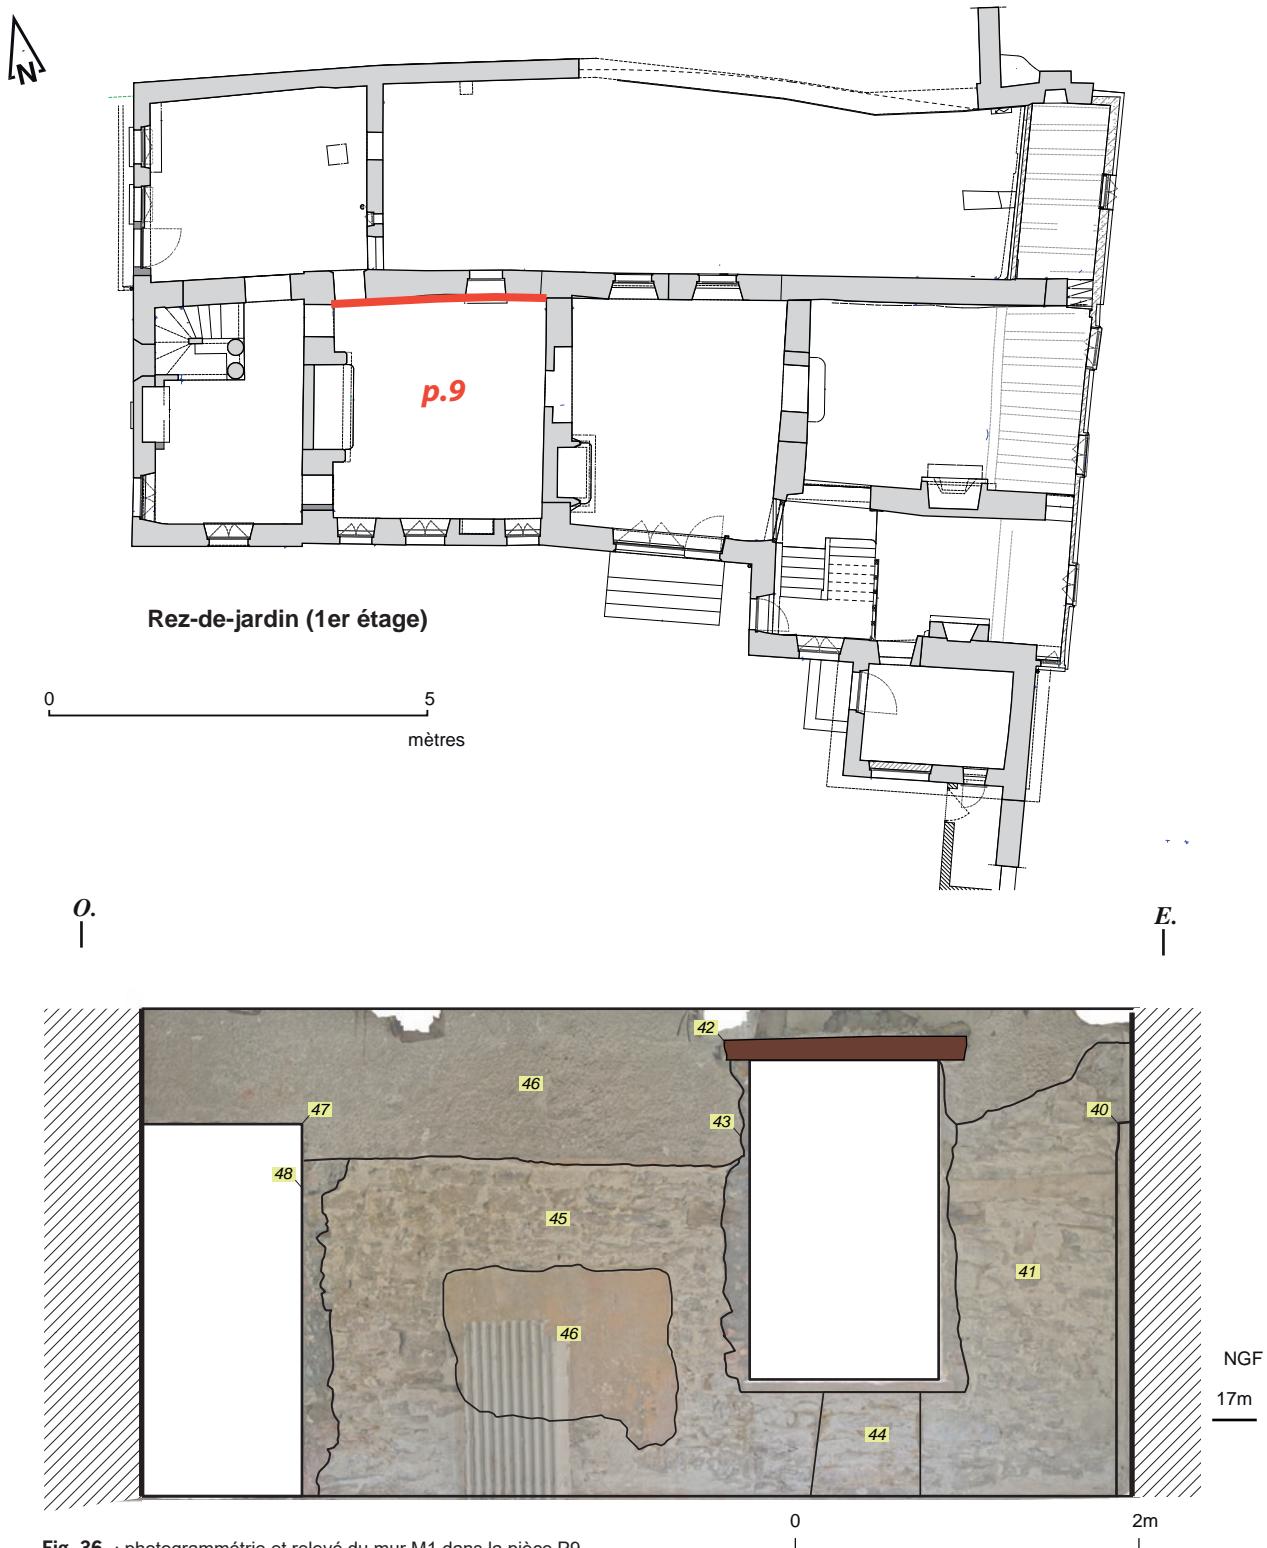
Fig. 36 : photogrammétrie et relevé du mur M1 dans la pièce P9
© T. Béthus, R. Louesson, Inrap

La maçonnerie de moellons et d'argile déjà observée dans la pièce P5 (M1) s'observe également sur le mur M1 dans la pièce P9. Cette maçonnerie correspond aux US 41 et 45 au travers desquelles deux ouvertures plus récentes ont été percées. La première O27 est une grande fenêtre rectangulaire d'époque moderne ou contemporaine, surmontée d'un linteau en bois. Sa maçonnerie d'insertion (US 43) se repère tout autour de son encadrement. La seconde ouverture O35 est une porte, elle aussi postérieure à la maçonnerie d'origine avec une maçonnerie d'insertion visible le long de son piédroit (US 48) (fig.36).

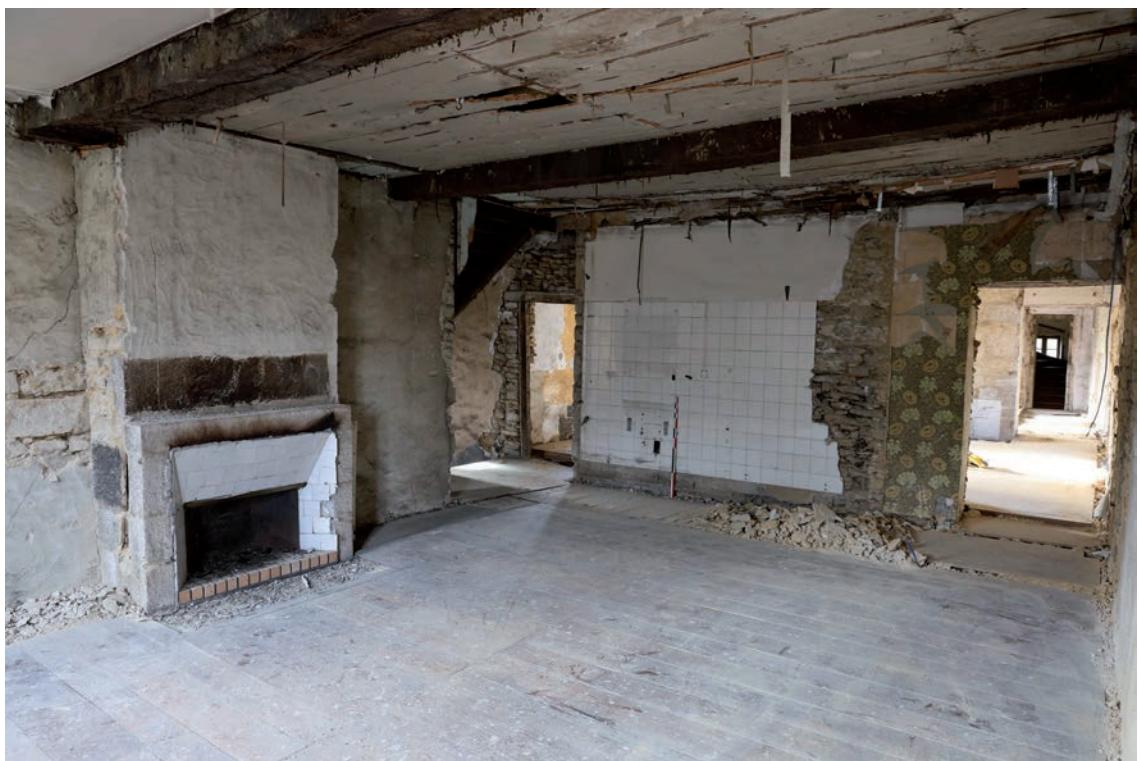
Fig. 37 : vue générale de la pièce P12 © R. Louessard, Inrap

Dans la pièce P12 (**fig.37**), le mur M1 regroupe 7 US dont quatre sont des enduits relativement récents (US 49, 52, 54 et 55). Les US restantes sont des maçonneries dont la plus ancienne est l'US 50. Celle-ci se caractérise par une maçonnerie de moellons liés à l'argile, perforée par deux reprises de constructions. La première est l'US 51 dont l'emplacement et l'orientation rappelle la reprise de construction observée dans la pièce P5 sur le mur M1 (voir *supra*). La seconde reprise est délimitée par un coup de sabre visible sur toute la hauteur de l'élévation, près du mur de refend M14 (US 53). Cette reprise très importante évoque un désordre structurel important ou éventuellement une reprise de construction (**fig.38**).

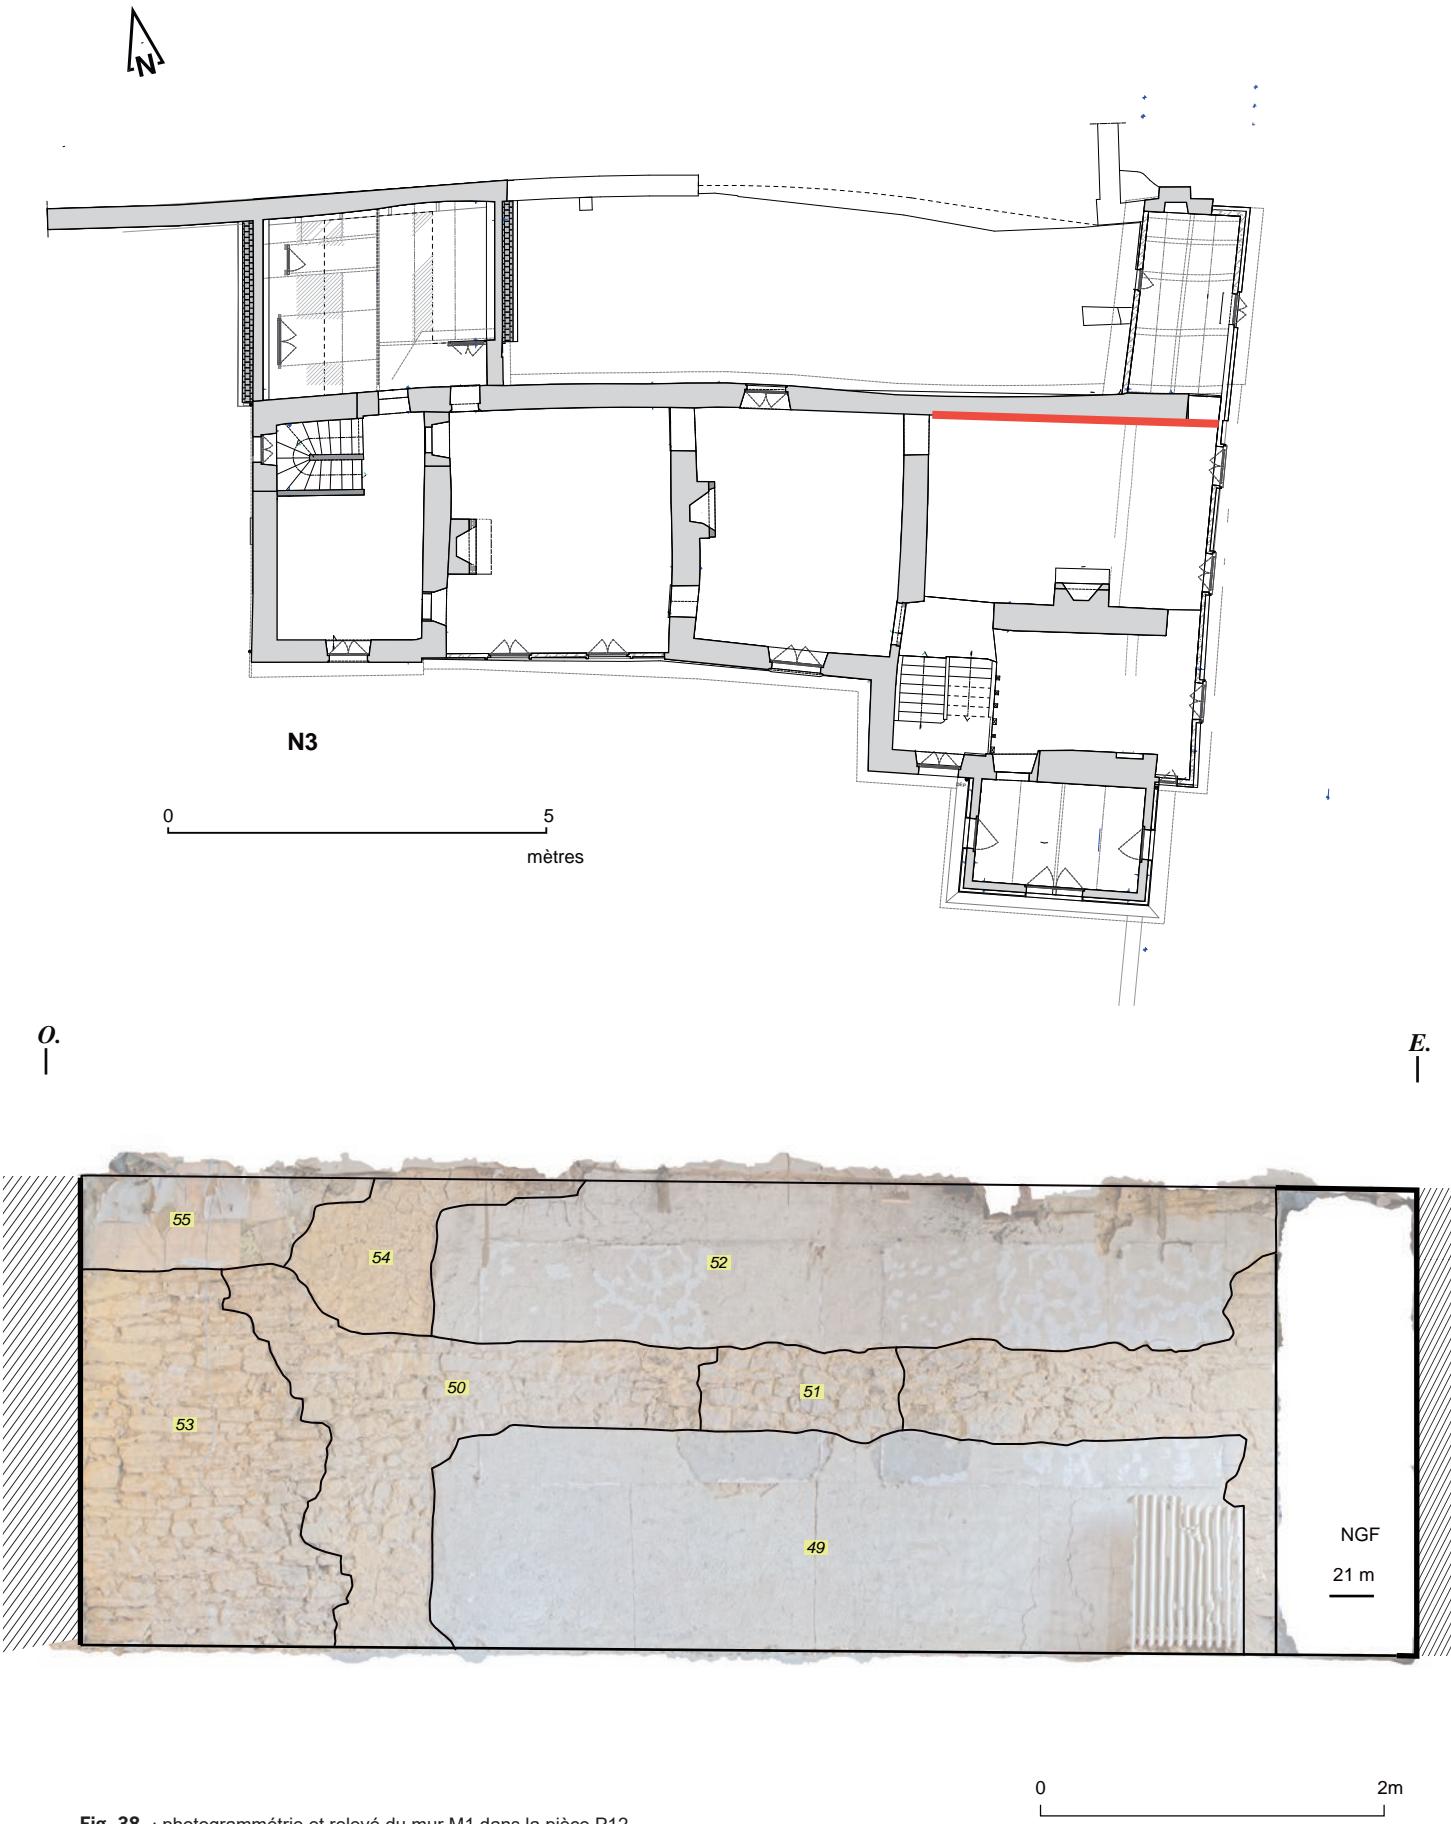
Fig. 38 : photogrammétrie et relevé du mur M1 dans la pièce P12
 © T. Béthus, R. Louessard, Inrap

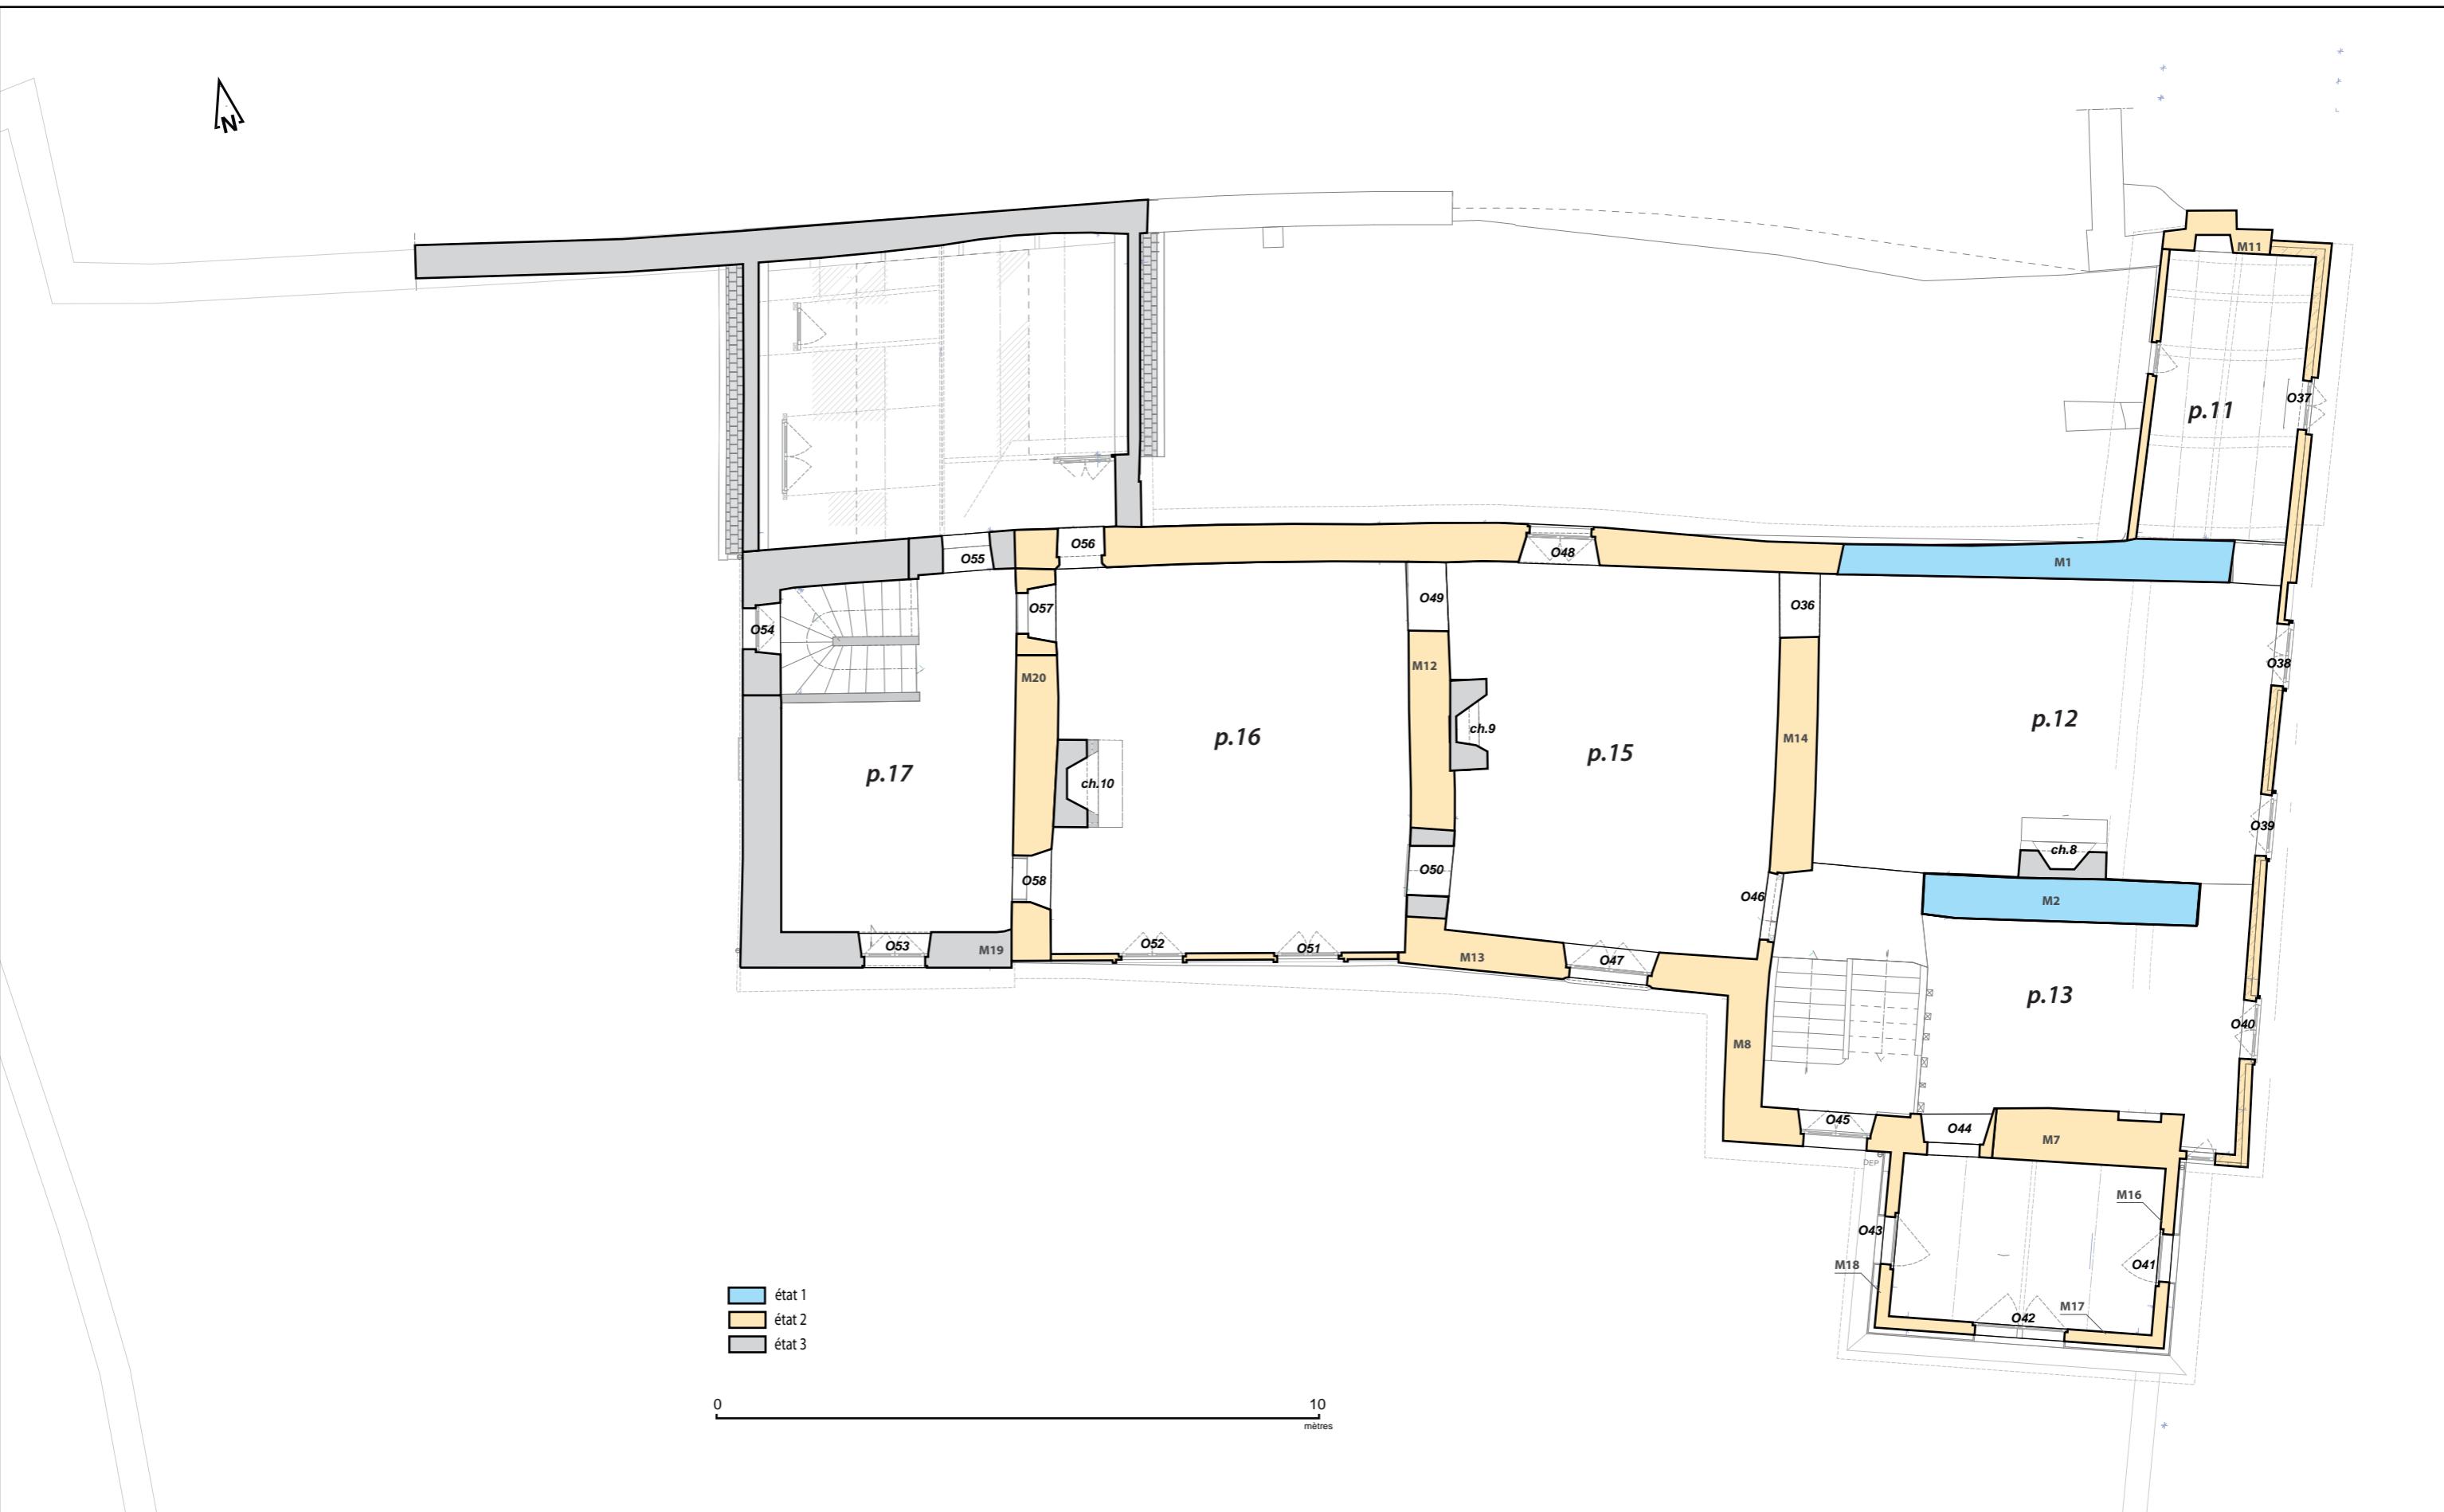
Fig. 39 : plan phasé du 2ème étage © T. Béthus, Inrap (fond de plan architecte trace et associés)

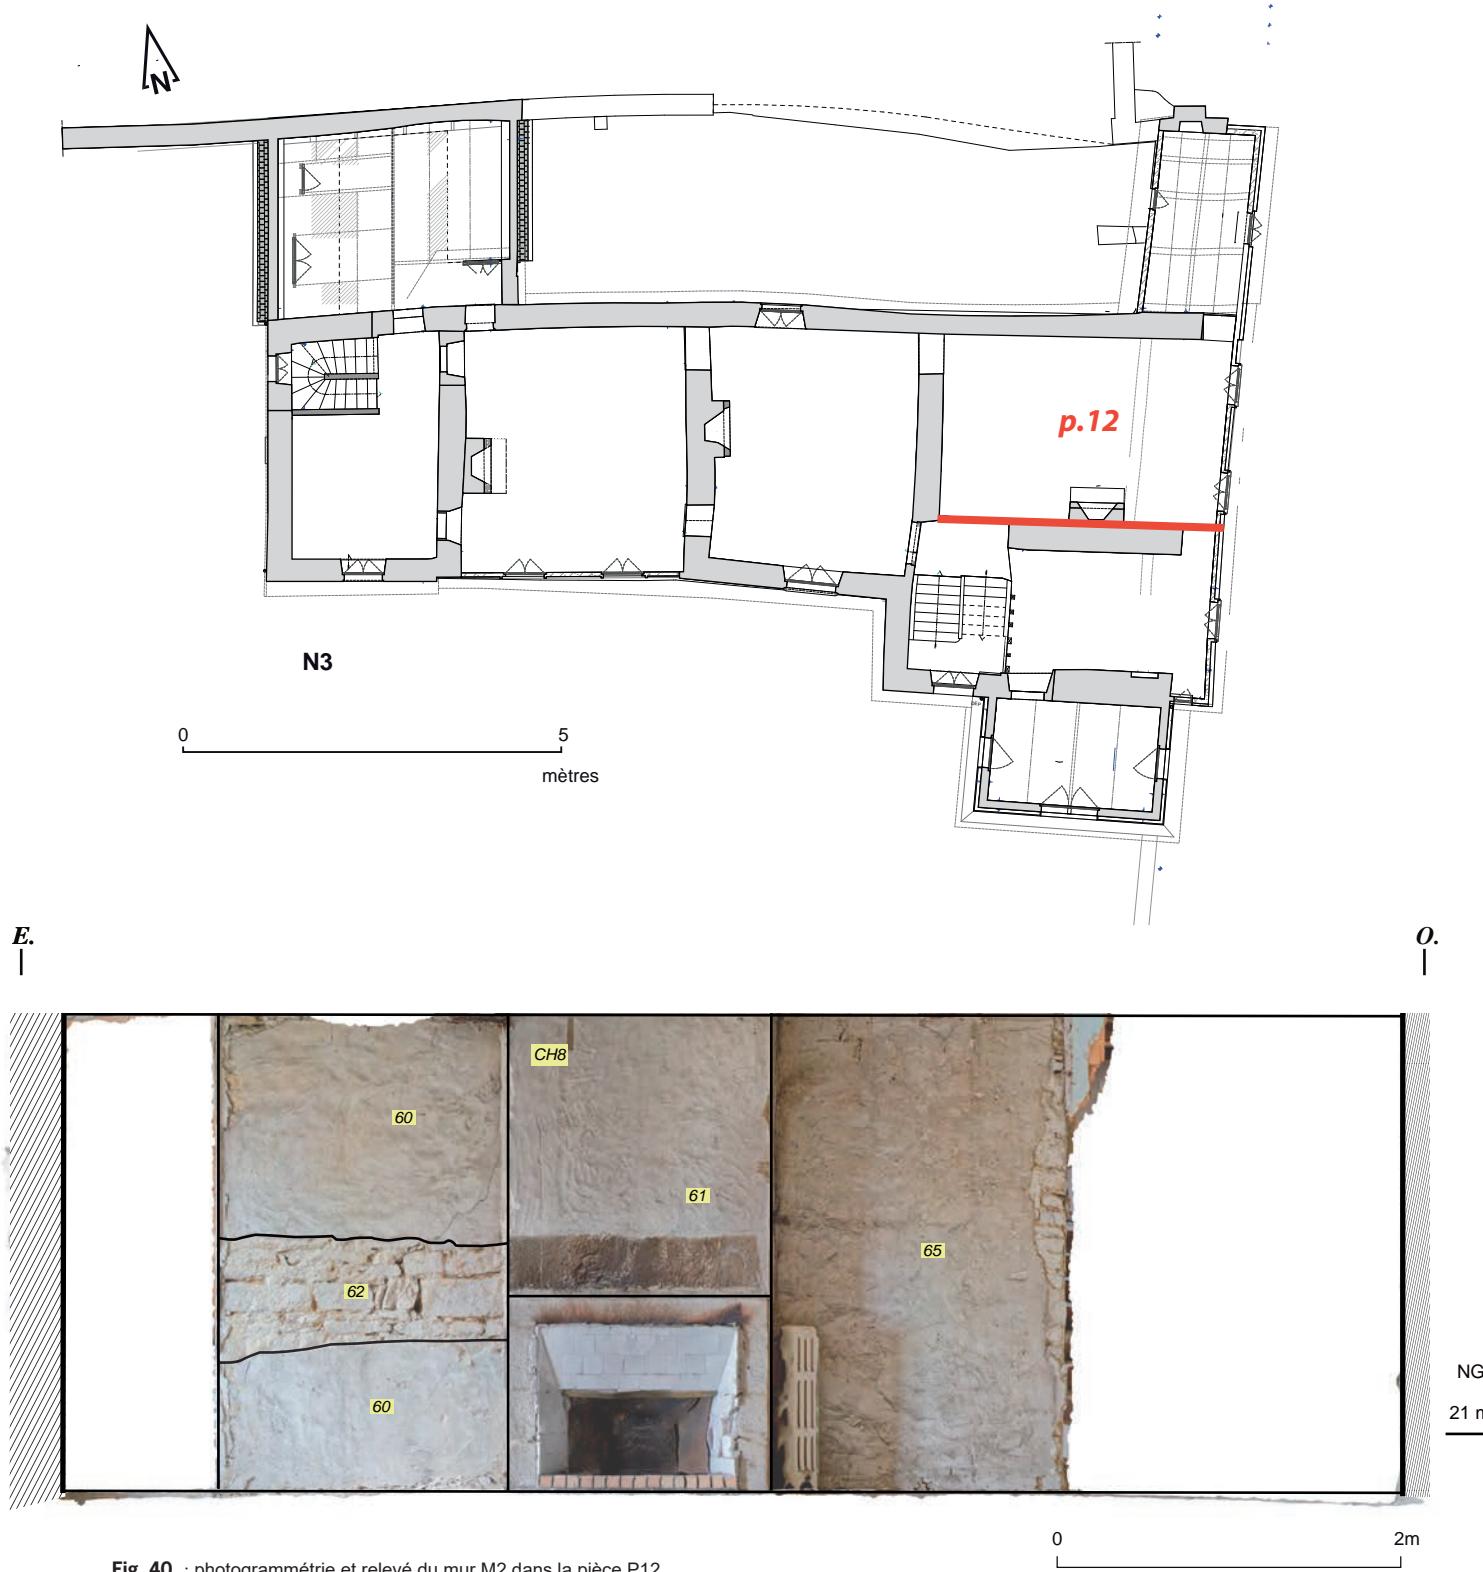
Fig. 40 : photogrammétrie et relevé du mur M2 dans la pièce P12
© T. Béthus, R. Louessonard, Inrap

Le mur M12 délimite l'emprise de cette pièce côté sud. On observe ici, dans la bande de piquetage, une maçonnerie plutôt hétérogène, mêlant des gros blocs équarris et des moellons de taille variés liés à l'argile jaune (US 62). Les autres US sont des enduits de couleurs blanc/crème (US 60, 61 et 65) recouvrant les murs et la hotte d'une cheminée d'époque moderne (CH8), plaquée contre la maçonnerie US 62 (fig.40).

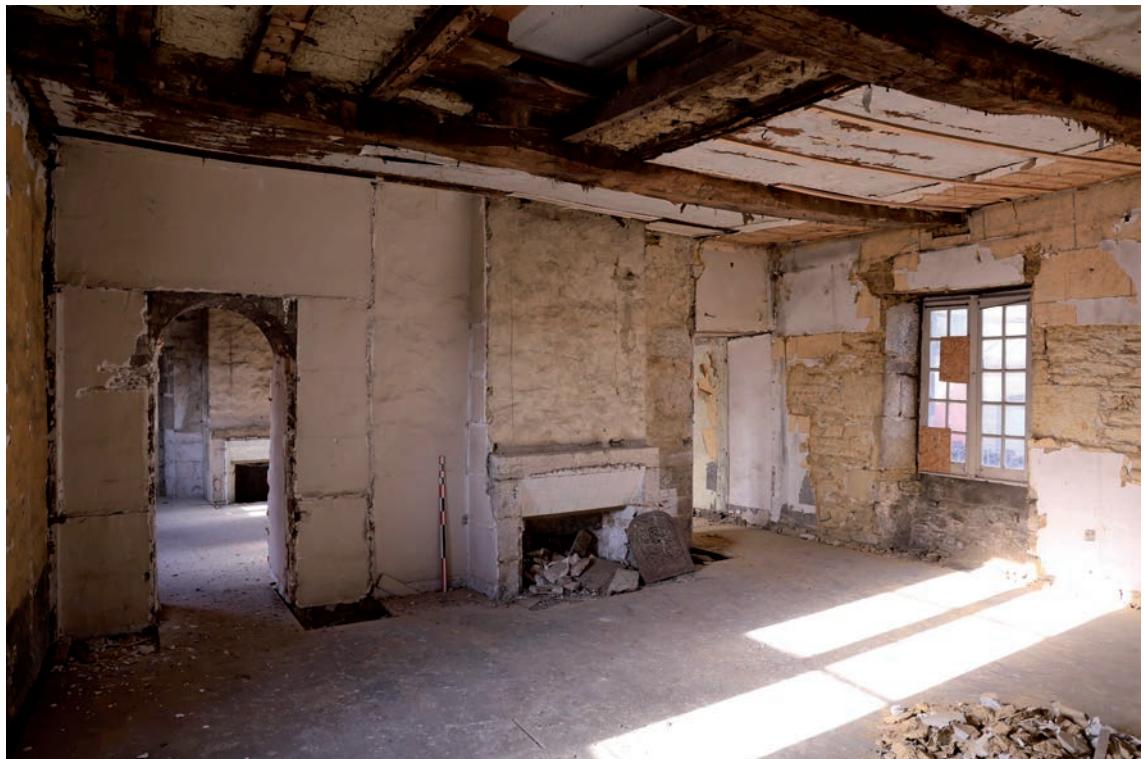
Fig. 41 : vue générale de la pièce P15 avec la fenêtre O48 à droite © R. Louessard, Inrap

Dans la pièce P15 (fig.41 et fig.42), le mur M1 se présente sous la forme d'un parement de moellons équarris liés à l'argile jaune. L'analyse du bâti permet de comprendre également que cette maçonnerie est probablement contemporaine de la grande fenêtre O48 qui se définit par des piédroits en pierre de taille, parfaitement intégrés à la maçonnerie environnante. Sa typologie, et notamment ses piédroits en pierre de taille, nous laisse penser que cette fenêtre pourrait dater de l'époque moderne. Les US restantes sont des enduits récents parfois recouverts de lambeaux de tapisseries (US 54, 57, 58)

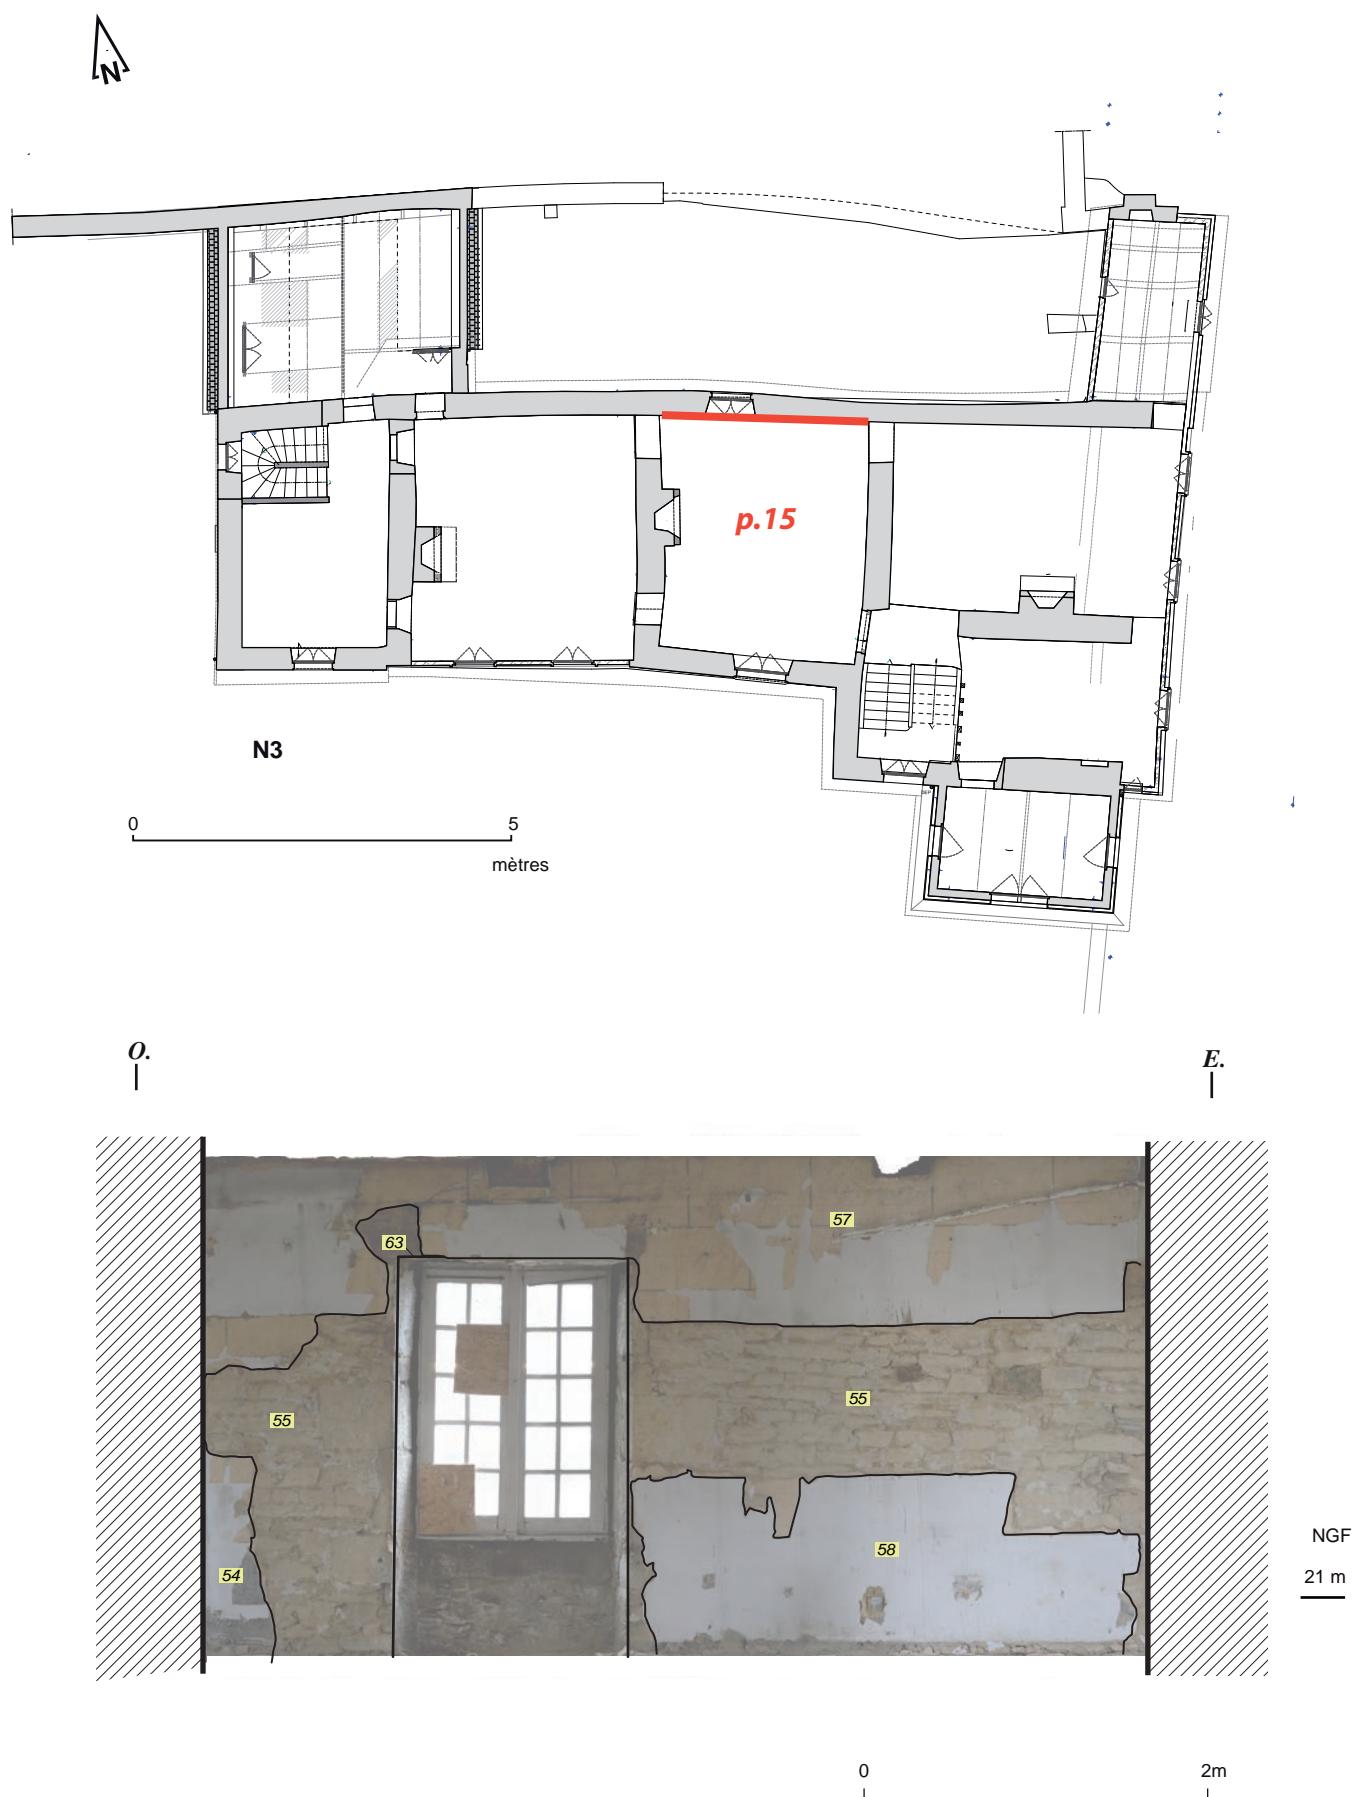
Fig. 42 : photogrammétrie et relevé du mur M1 dans la pièce P15
 © T. Béthus, R. Louessard, Inrap

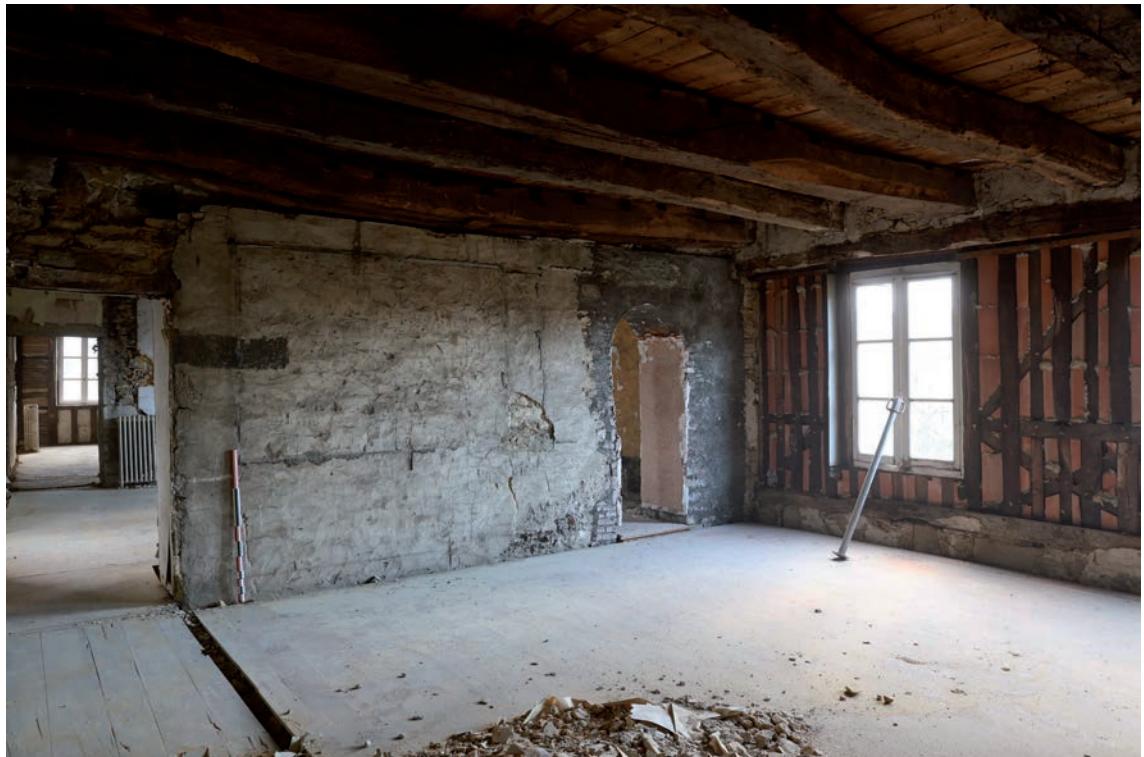
Fig. 43 : vue générale de la pièce P16 © R. Louessard, Inrap

La même maçonnerie de moellons liés à l'argile jaune est visible dans la pièce P16, le long du mur M1. Celle-ci (US 61) apparaît dans la bande de piquetage du mur, de part et d'autre de la couche d'enduit US 62. Elle est associée à la porte O56 (US 63) qui lui semble contemporaine. Les piédroits de cette porte sont construits en pierre de taille et parfaitement intégrés à la maçonnerie du mur (fig.43 et fig.44).

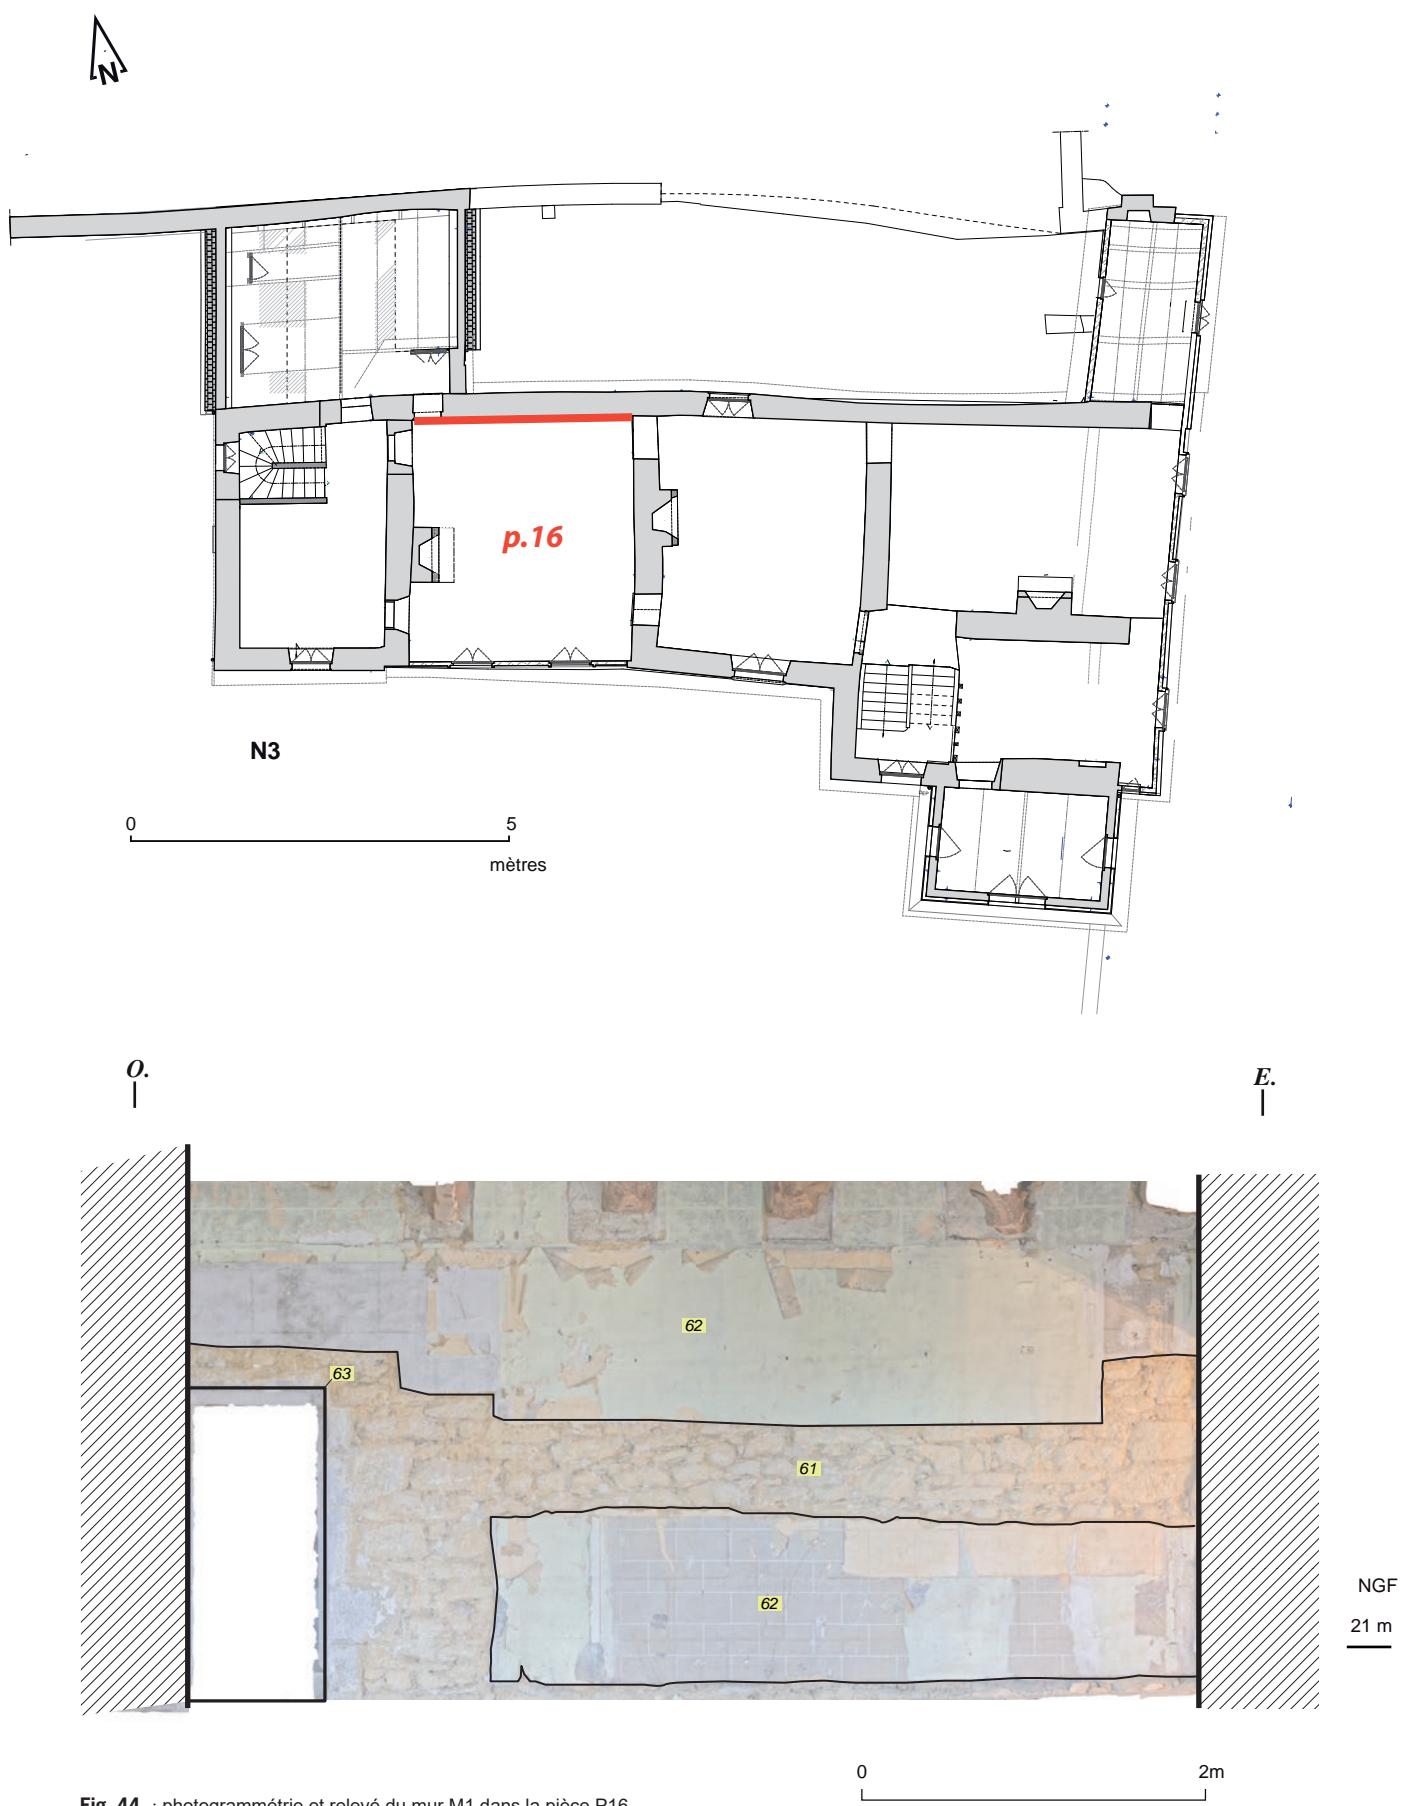
Fig. 44 : photogrammétrie et relevé du mur M1 dans la pièce P16
 © T. Béthus, R. Louesson, Inrap
