Quimper, 22 rue Elie Fréron

Rapport de diagnostic

sous la direction de
Teddy Béthus

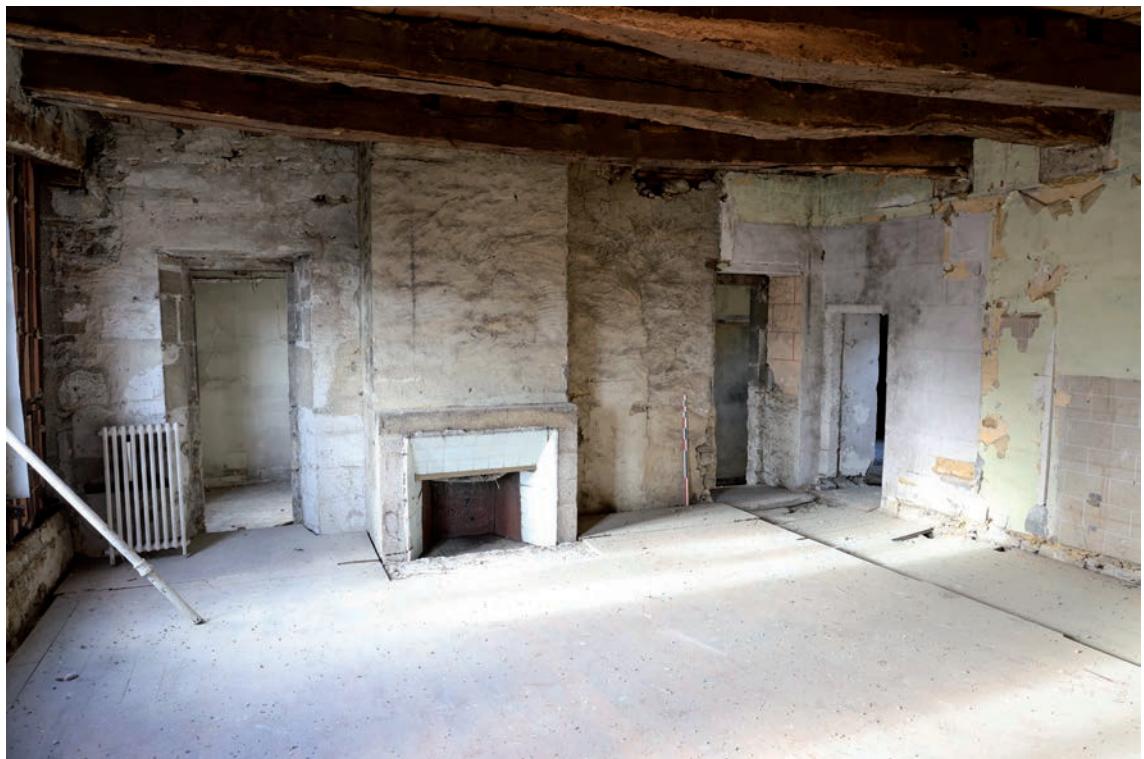
Fig. 45 : vue générale du mur M20 et des anciennes fenêtres O57 et O58 © R. Louessard, Inrap

La dernière élévation étudié est le parement ouest du mur M20. Bien que ce mur n'ait pas été piqueté, nous avons jugé intéressant de documenter cette élévation, où sont visibles les ouvertures O57 et O58. L'analyse du bâti révèle, en effet, que ces deux ouvertures, légèrement ébrasées, étaient initialement des fenêtres dont les allèges ont été bouchées pour aménager deux portes d'accès à la pièce P17, ajoutée ultérieurement, à l'époque contemporaine (US 65, 66, 67 et 68). Les autres unités stratigraphiques de cette élévation comprennent une épaisse couche d'enduit recouvrant l'intégralité du parement (US 64), ainsi qu'une cheminée d'époque moderne ou contemporaine ajoutée *a posteriori* (fig.45 et fig.46)

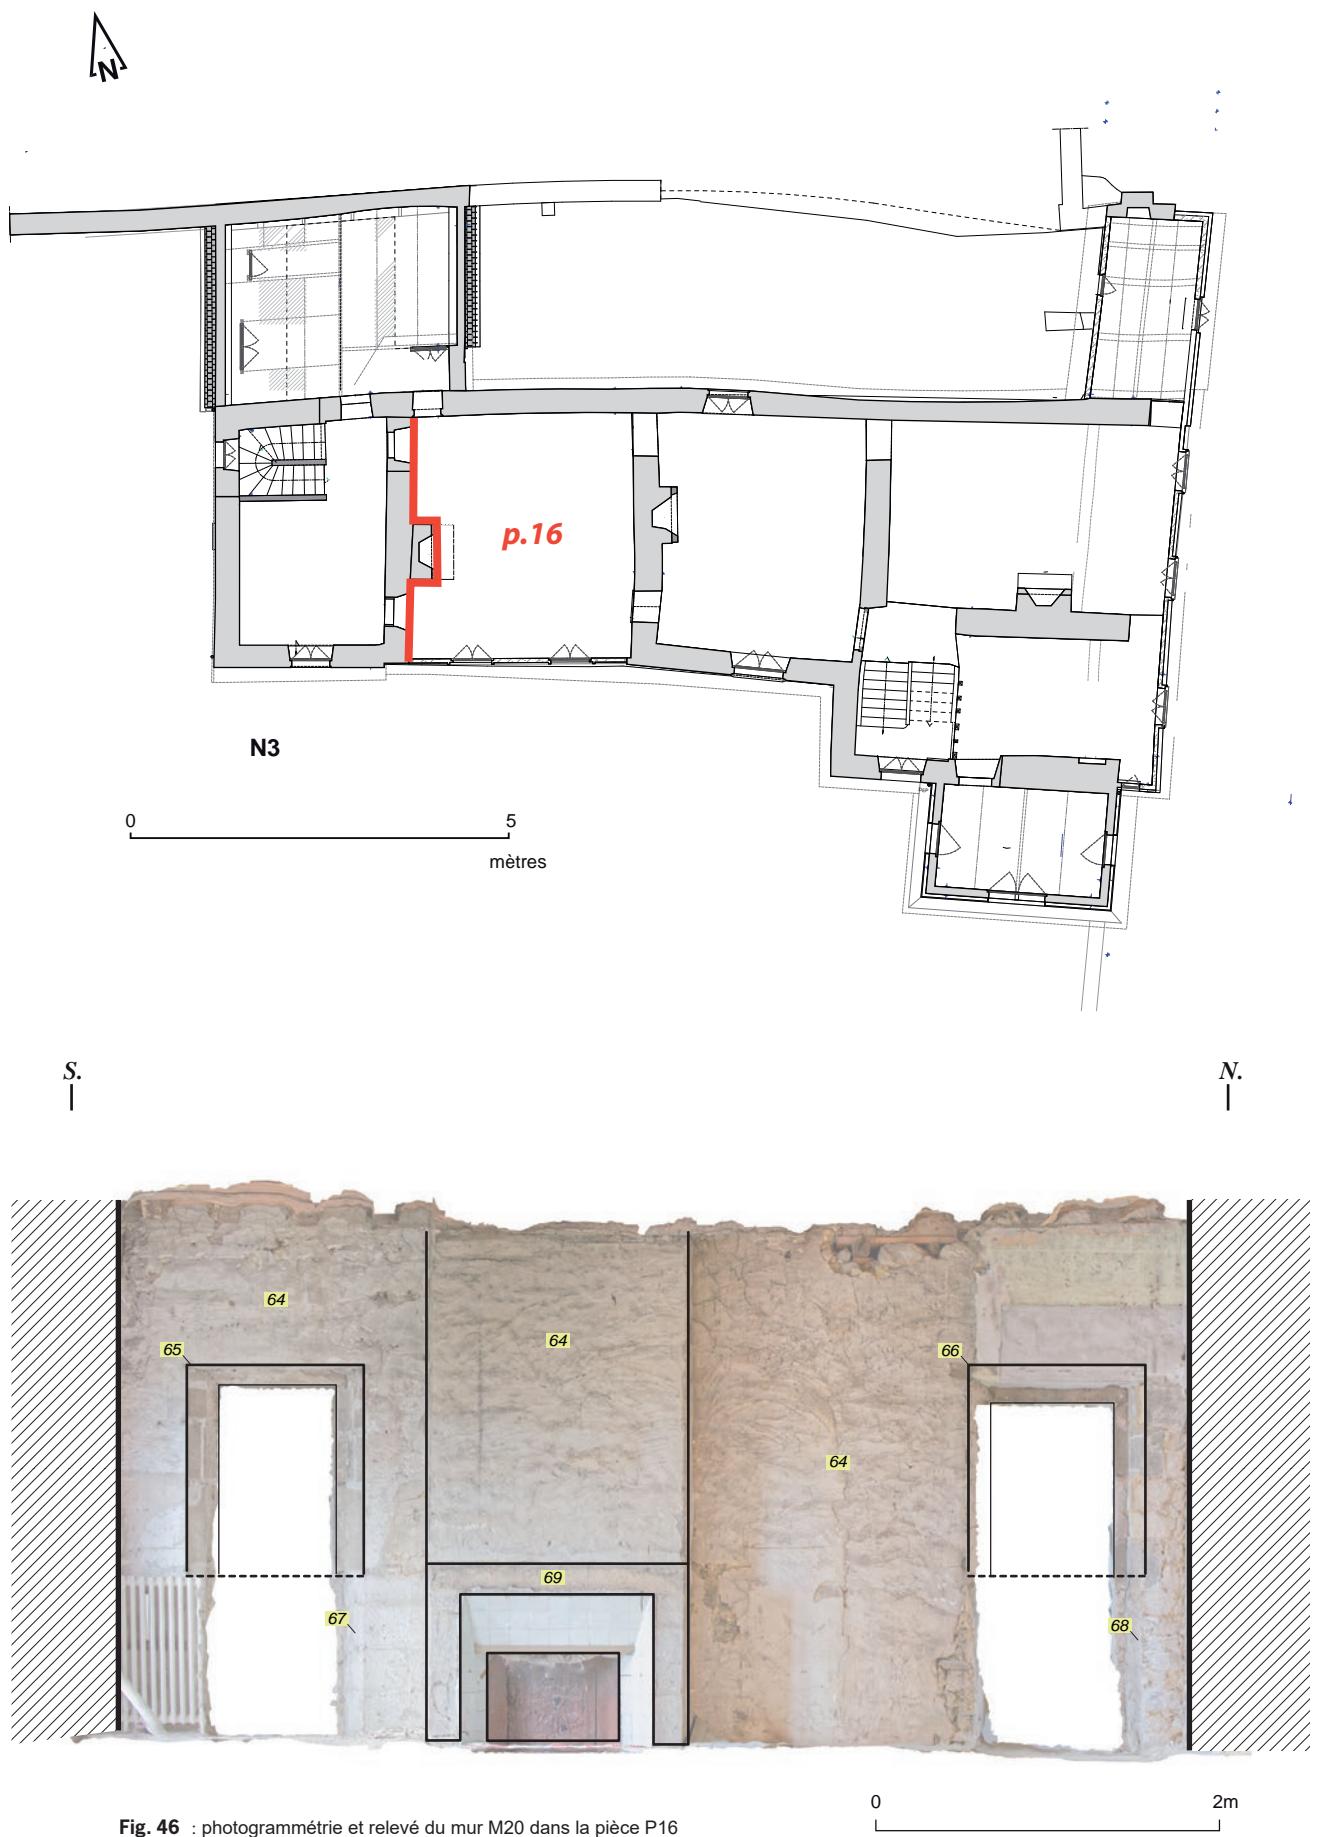
Fig. 46 : photogrammétrie et relevé du mur M20 dans la pièce P16
 © T. Béthus, R. Loueuard, Inrap

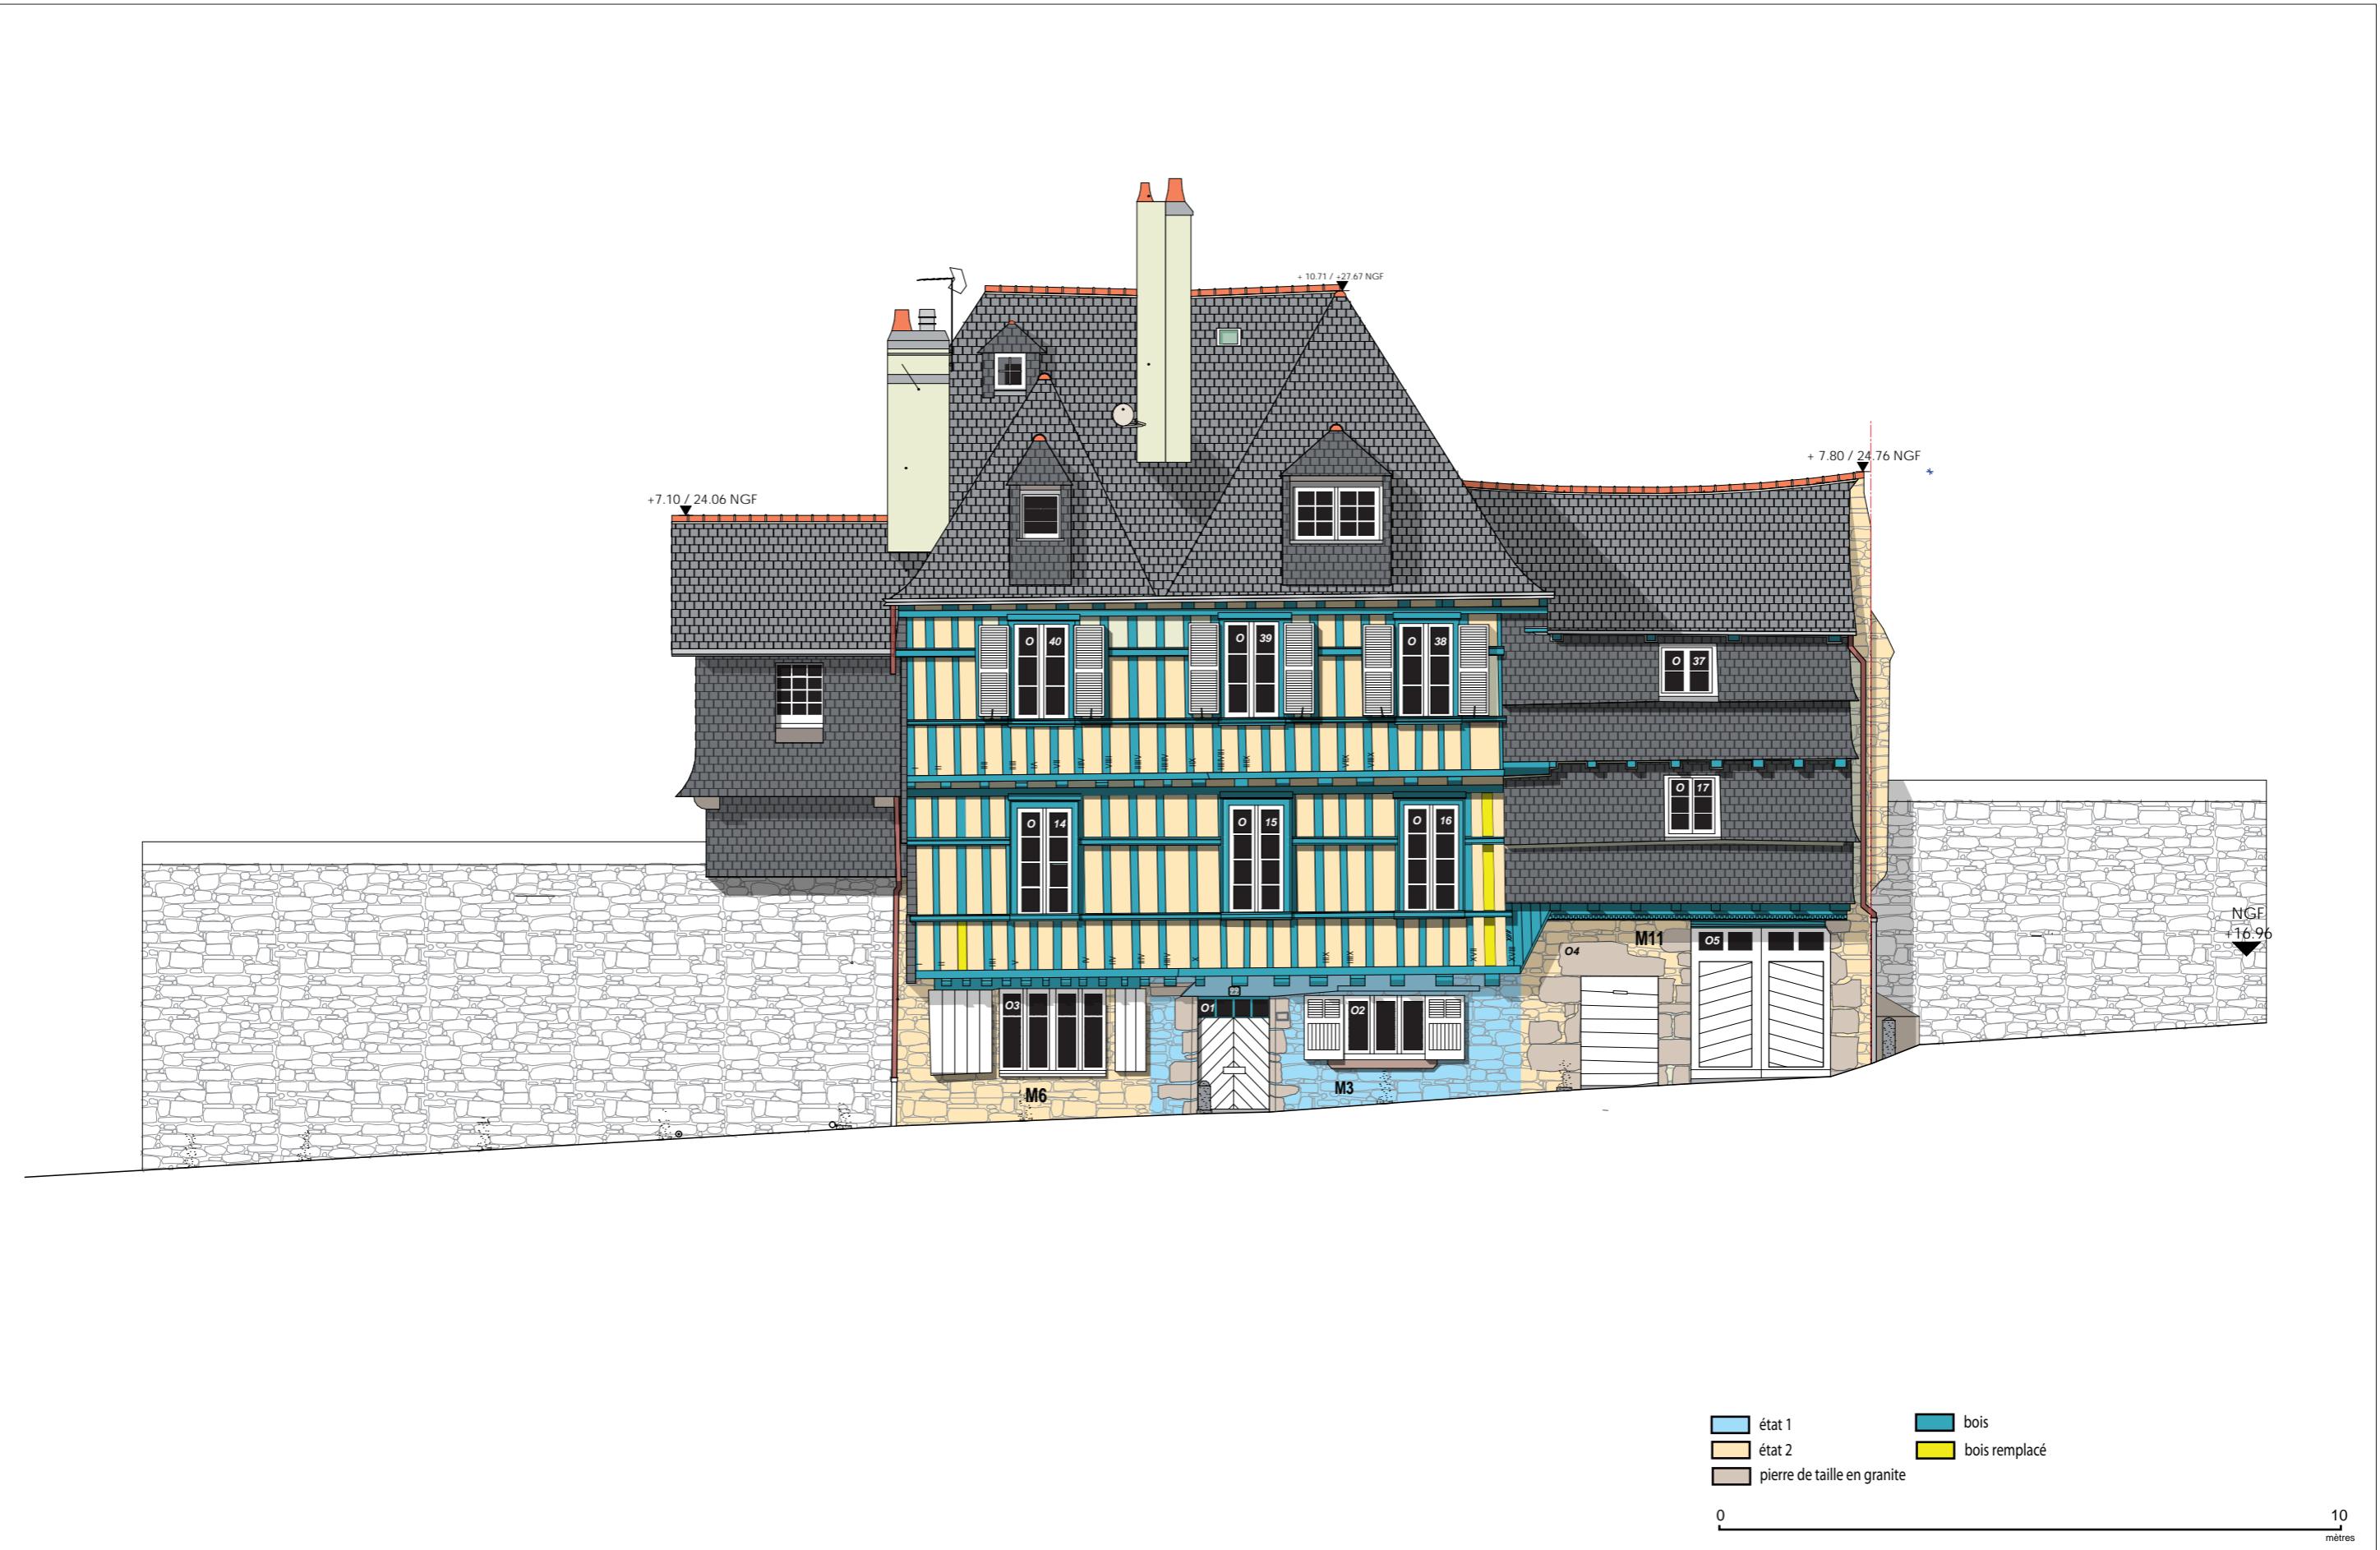
Fig. 47 : relevé phasé de la façade ouest © T. Béthus, Inrap (fond de plan architecte trace et associés)

Le second mur, M11, élevé du côté nord, présente une maçonnerie un peu différente, faite principalement de pierre de taille granitique. Ce mur est également percé par deux ouvertures dont une porte piétonne (O4) et une porte charretière (O17) parfaitement intégrés à la maçonnerie du mur. Les deux desservaient la cour nord de la maison.

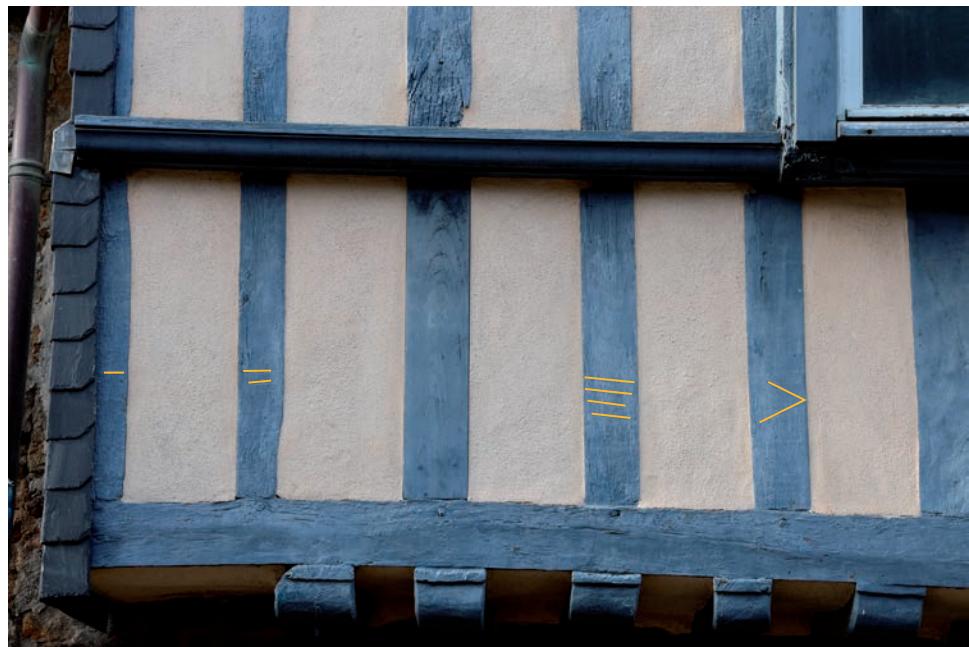
Fig. 49 : marques IV, IIIV, IIIIV, IIIIV, X
entre les fenêtres O14 et O15
© T. Béthus, R. Louessard, Inrap

IV, IIIV, IIIIV, IIIIV, X entre les fenêtres O14 et O15 (**fig.49**)

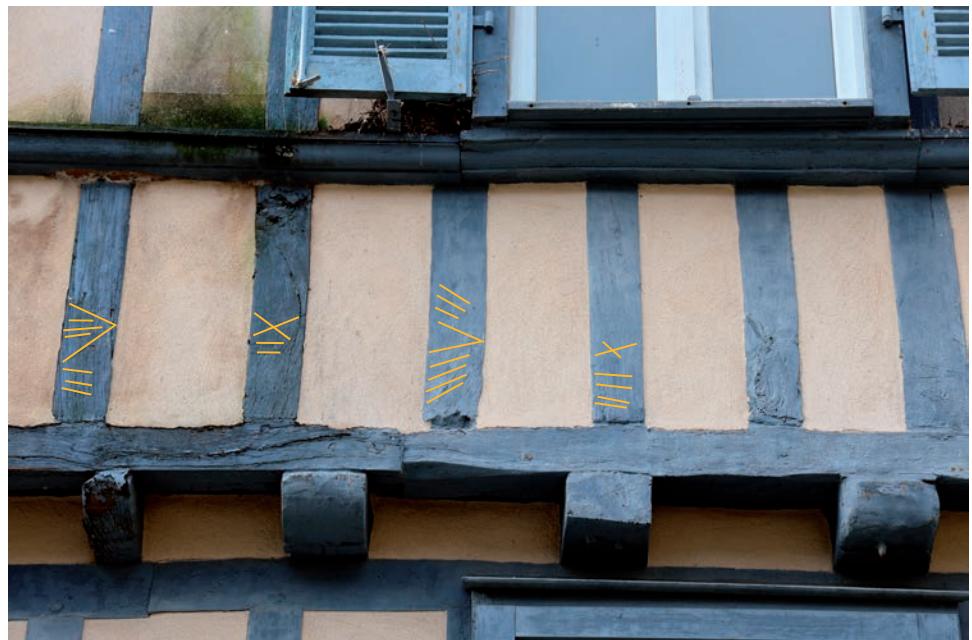
Fig. 52 : marques VIIIII, XII, IIIIVIII, IIIIX
© T. Béthus, R. Louessard, Inrap

Le deuxième étage a lui aussi été construit en encorbellement mais, cette fois, avec des solives plus uniformes, présentant moins de disparités. On observe également que les poteaux verticaux définissant la grille du pan de bois sont plus courts de 30 cm en moyenne et sont en léger décalage du côté sud. Le marquage de cet étage présente également quelques différences puisque les potelets sont marqués et les contractions des marques « VI » à « VIII » se fait en positionnant les « I » à l'intérieur du « V » :

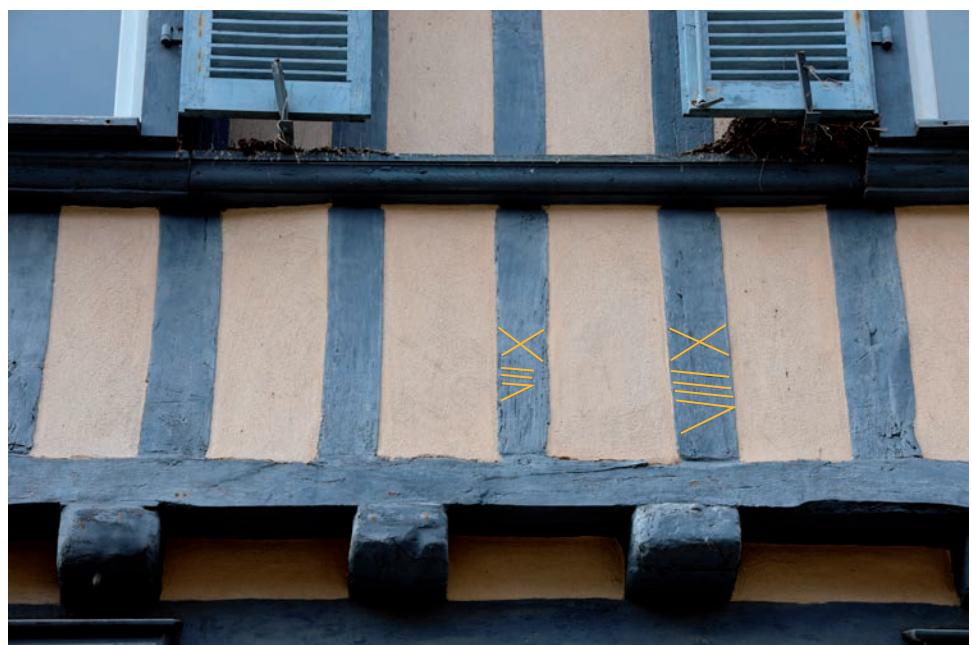
Fig. 53 : marques contractées XVII et XVIII
© T. Béthus, R. Louessard, Inrap

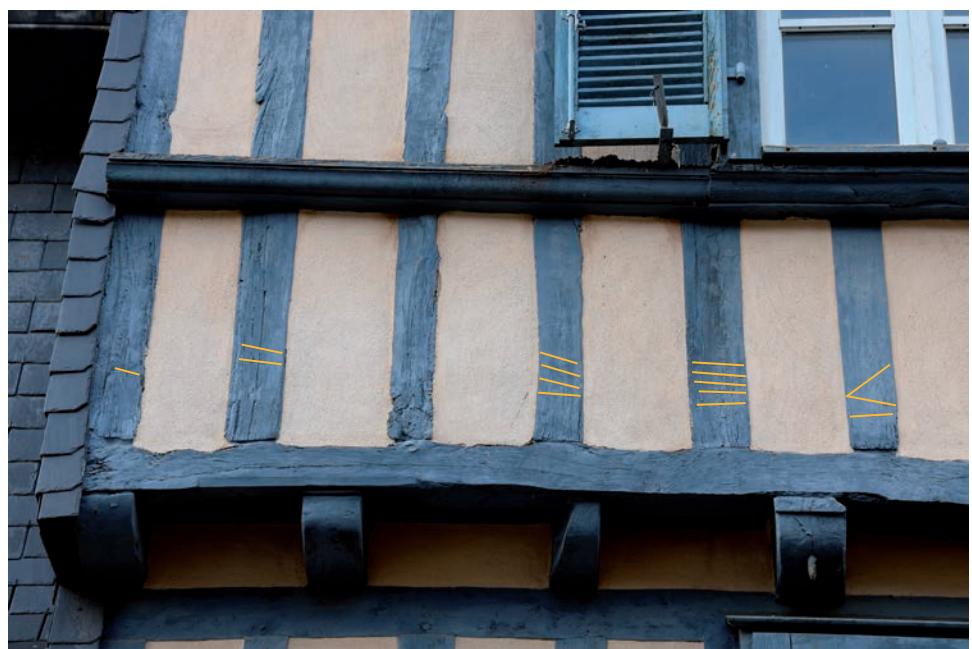
Fig. 54 : marques I, II, III, IIII, VI
© T. Béthus, R. Louessard, Inrap

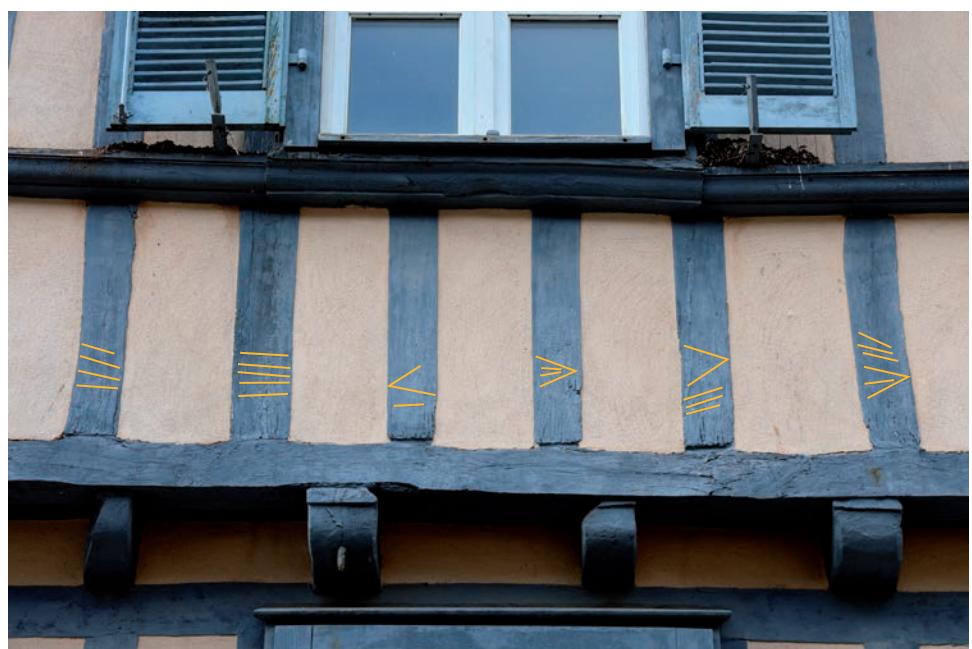
Fig. 55 : marques III, IIII, VI,
VII, VIII, VIII
© T. Béthus, R. Louessard, Inrap

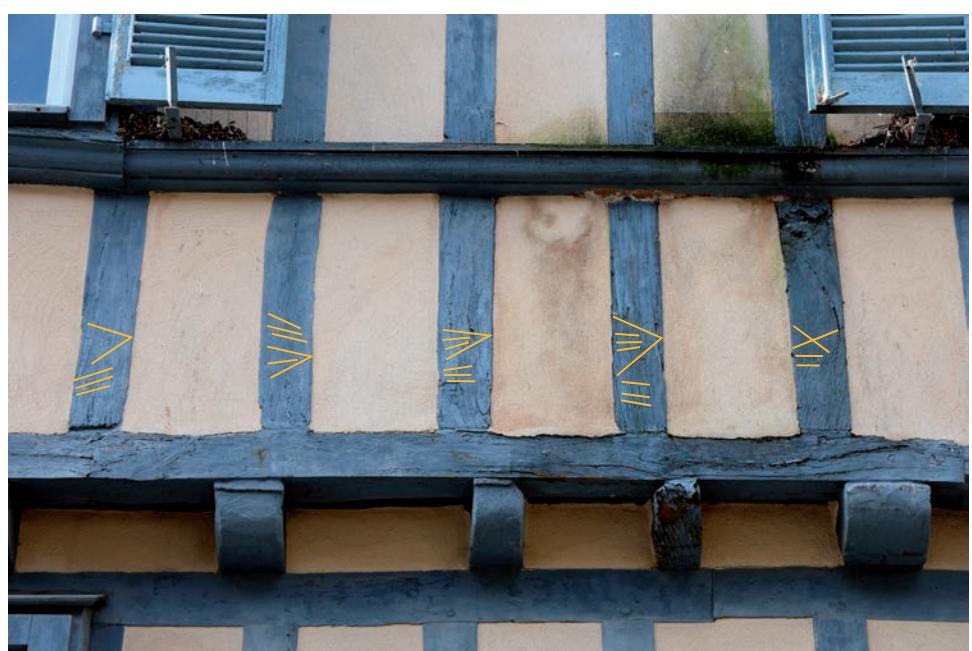
Fig. 56 : marques VIII, VIIII,
VIIII, XII
© T. Béthus, R. Louessard, Inrap

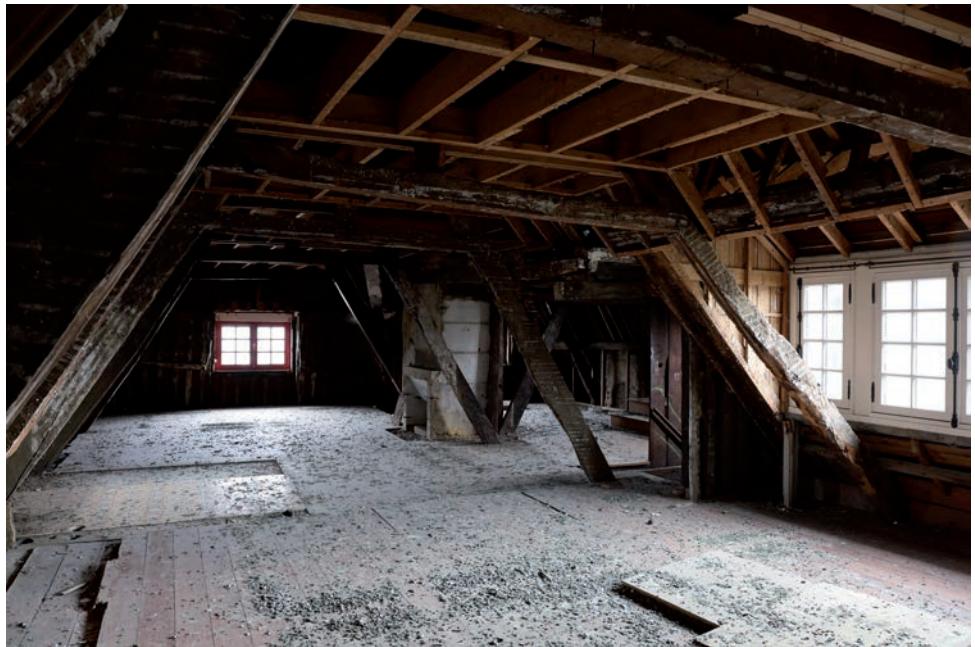
Fig. 58 : la charpente côté est
© T. Béthus, R. Louessard, Inrap

La charpente n'a pas fait l'objet d'observations détaillées en raison du mauvais état sanitaire de cette partie de la maison, jonchée de cadavres et de déjections de pigeons (**fig.57**, **fig.58** et **fig.59**). Nous nous contenterons de quelques remarques très générales en précisant que le corps de bâtiment principal conserve 5 fermes anciennes, visibles au-dessus des pièces P12, P15 et P16. Ces fermes sont réalisées à partir de bois de fortes sections et comportent un faux-entrant, relié à un poinçon court, lui-même assemblé à une contre-fiche. Les arbalétriers de ces fermes sont également reliés par des pannes assemblées du côté extérieur, formant un système habituel à cette période de charpente à fermes et pannes (Leloup 2002, Epaud 2007, Alix, Epaud, 2013). Un agencement similaire est observé au-dessus du corps de bâtiment secondaire, au-dessus de la pièce P13. Enfin, il convient de noter que le plancher aménagé au-dessus des faux-entrants correspond à un ajout de période plus récente.

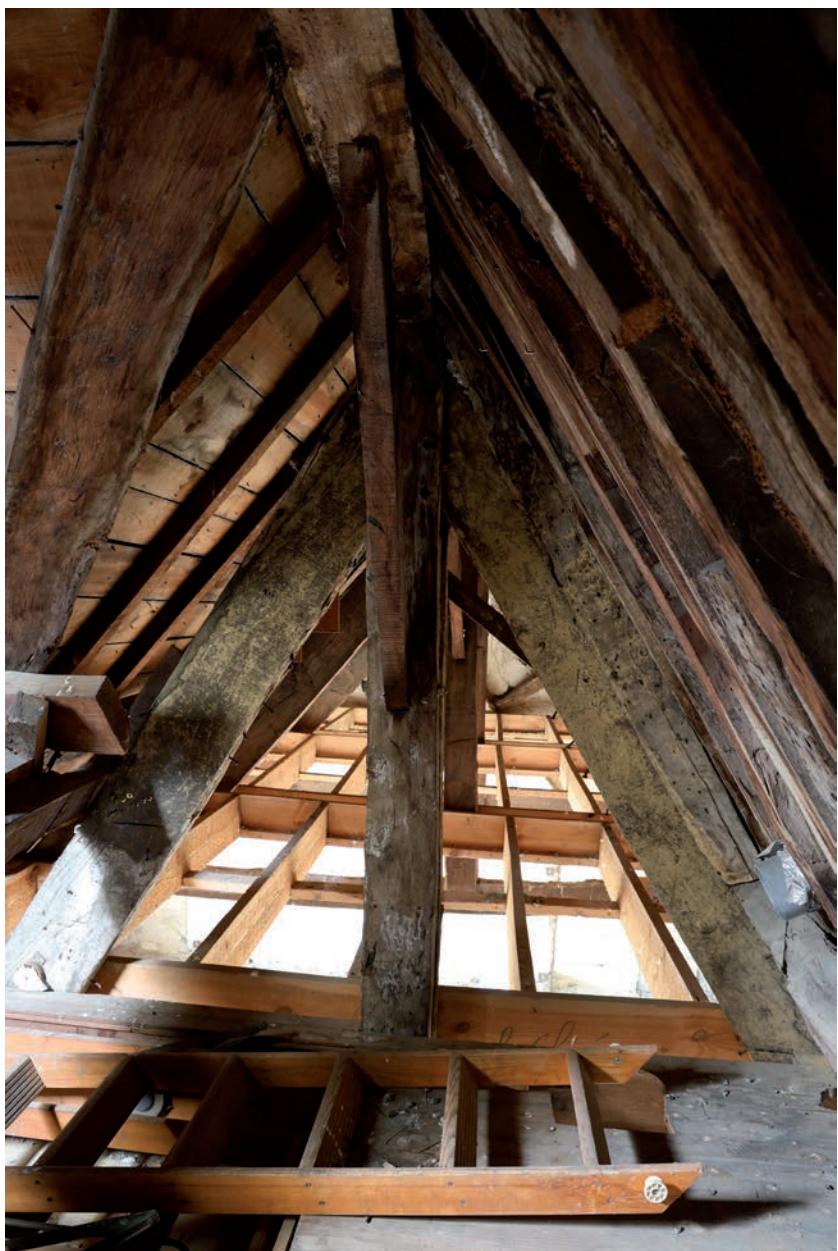
Fig. 59 : assemblage sommitale de la charpente (côté est)
© T. Béthus, R. Louessard, Inrap

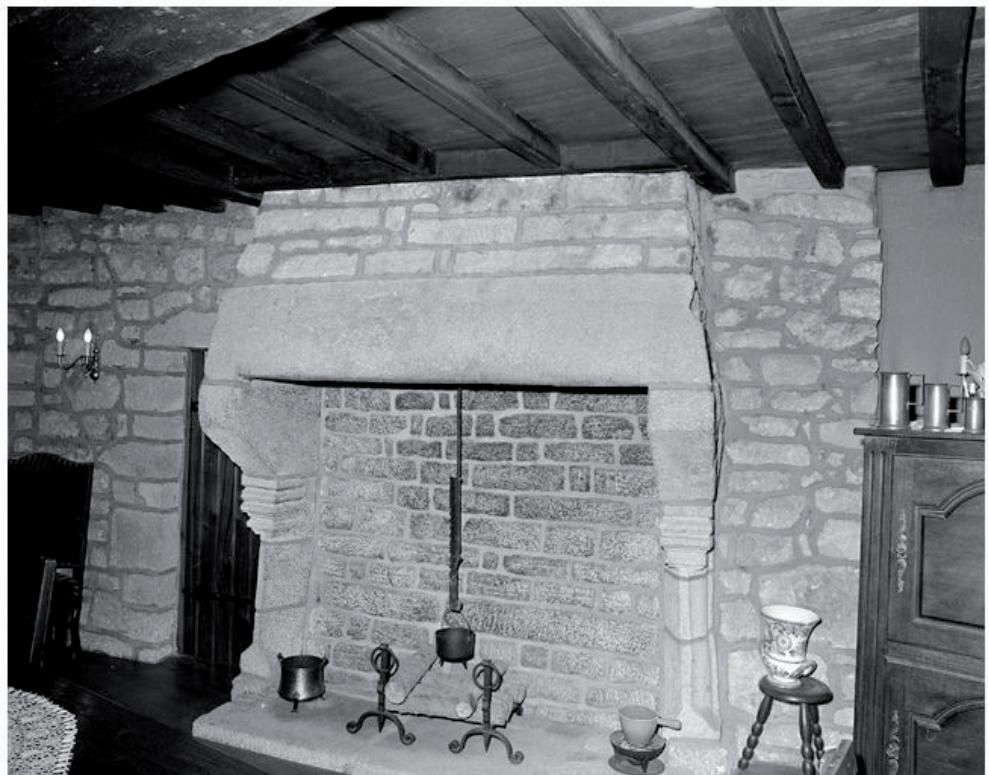
Fig. 62 : cheminée du XVI^e siècle conservée dans une maison de la ville d'Audierne
© Service du Patrimoine, région Bretagne

Maison, 2 rue Danton (Audierne) - Corps ouest. Etage, cheminée. (1983)

Les deux étages de la maison avaient un agencement similaire au rez-de-chaussée, avec pour chacun d'entre eux deux pièces séparées par un mur de refend. La pièce principale était située au premier étage côté est, c'est-à-dire côté rue. Elle était équipée d'une cheminée aménagée le long du mur gouttereau sud, avec une modénature plutôt caractéristique du début de l'époque moderne. Une rapide consultation de la base de données de l'inventaire du patrimoine culturel en Bretagne a permis, en effet, de trouver un exemple similaire de cheminée dans une maison datée du XVI^e siècle à Audierne (fig. 62)¹. En revanche, les autres pièces de la maison semblaient dépourvues d'installations sanitaires ou de confort, à l'exception peut-être de la pièce P6 où deux portes suggèrent l'existence possible de latrines ou de balcons sur les côtés ouest et nord.

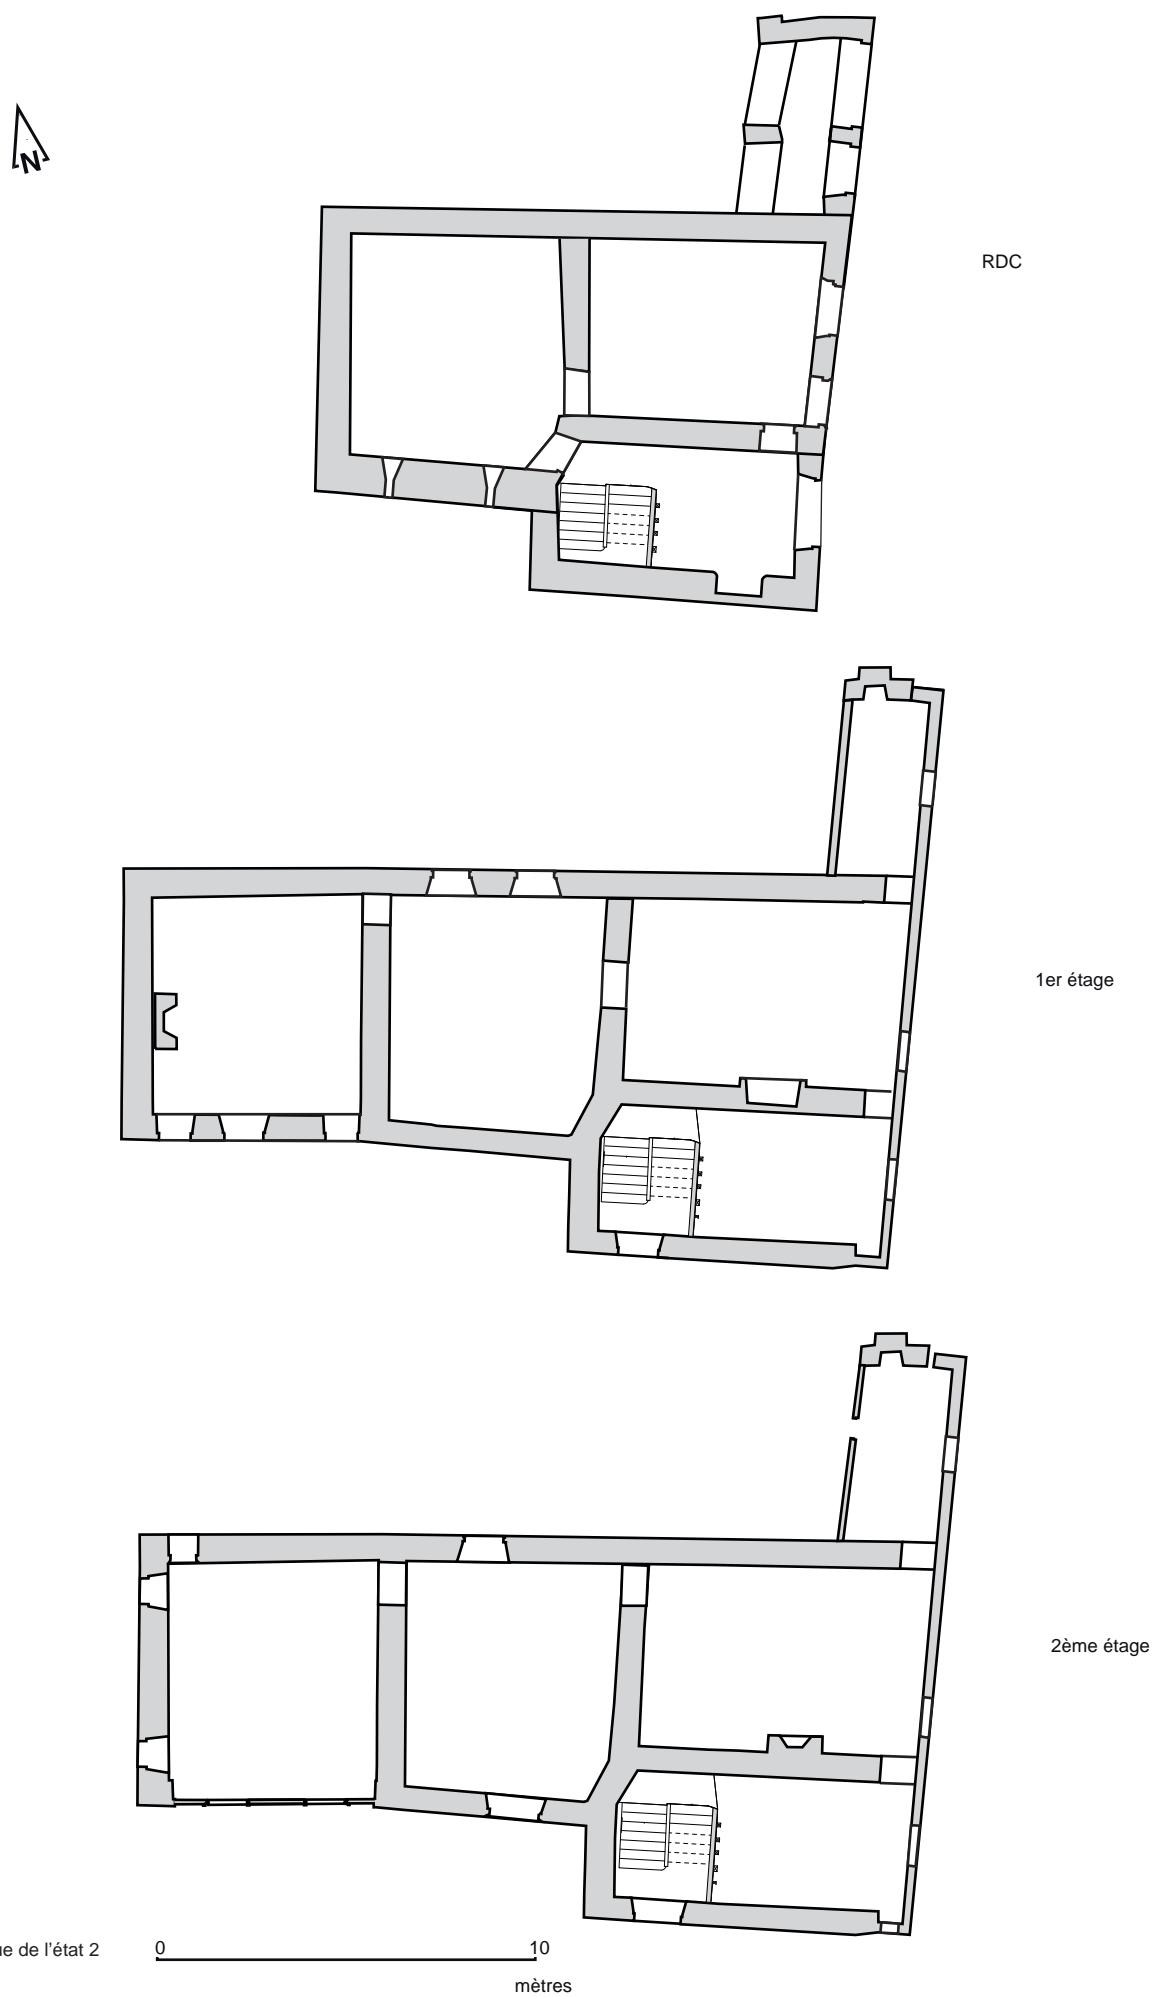
Fig. 64 : plan schématique de l'état 2
© T. Béthus, Inrap
