LE BOURG

HAMEAU DU BAS-MOUSSET

HAMEAU DE LA CHAINE

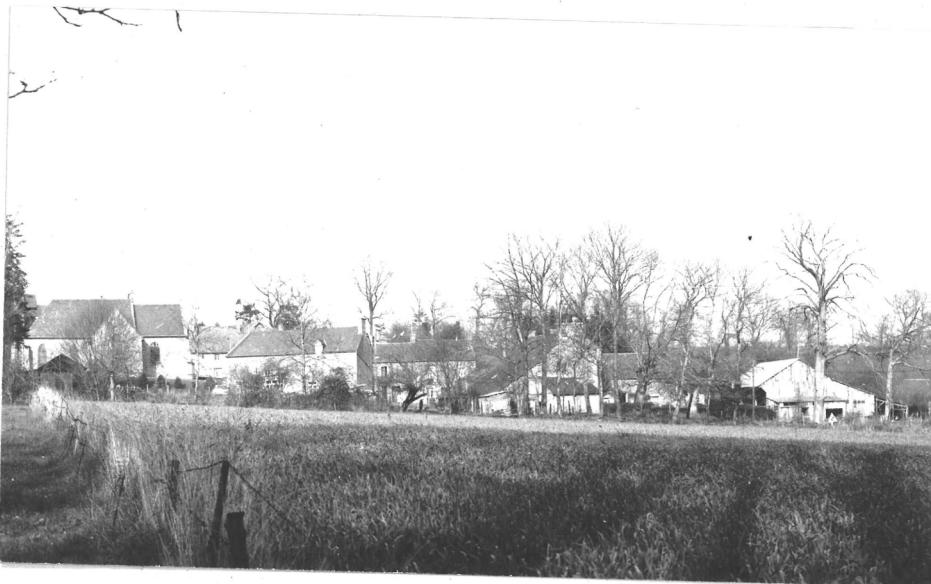
1/0 - Vue générale Sud, prise du champ qui fait face au presbytère.

Un rideau d'arbres ombrage l'ensemble du Bourg. A gauche, on aperçoit l'église et la ferme pré-inventoriée.

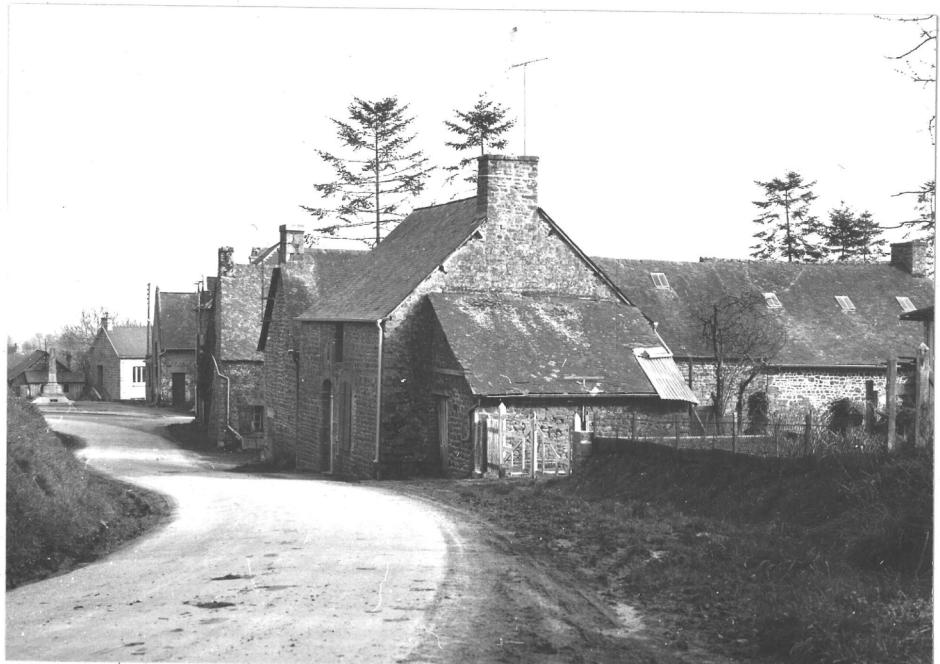
2/0 - Entrée Ouest, au caractère agricole très marqué.

Au détour d'une descente, la voie communale 10 laisse soudain apparaître le groupe des fermes situées à l'Ouest de l'église.

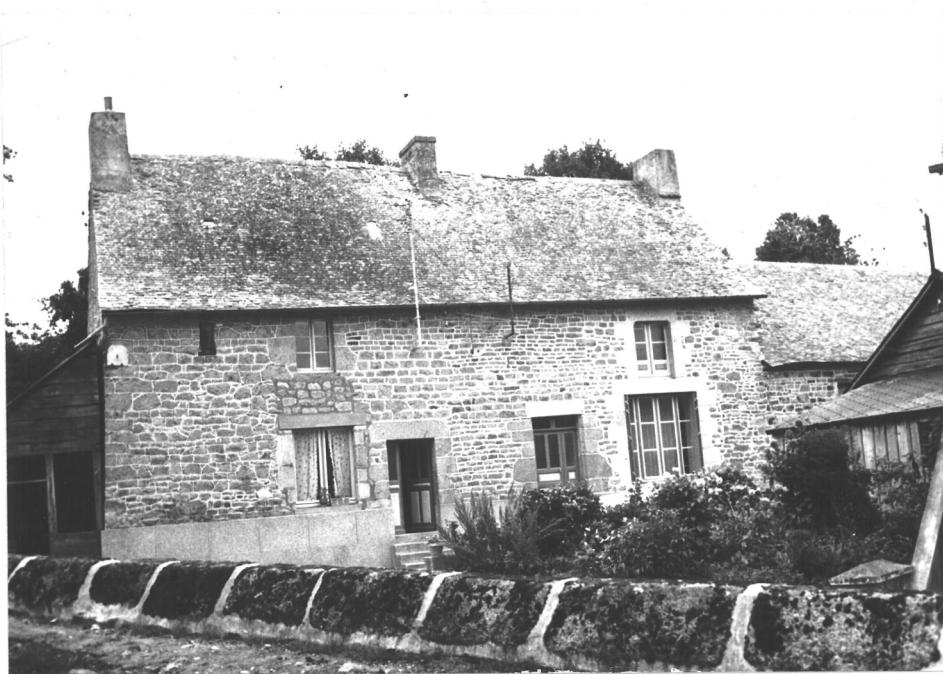
1/27 - Elévation antérieure Sud, remaniée.

La maison associe en alignement deux logis surmontés à l'étage d'un grenier.

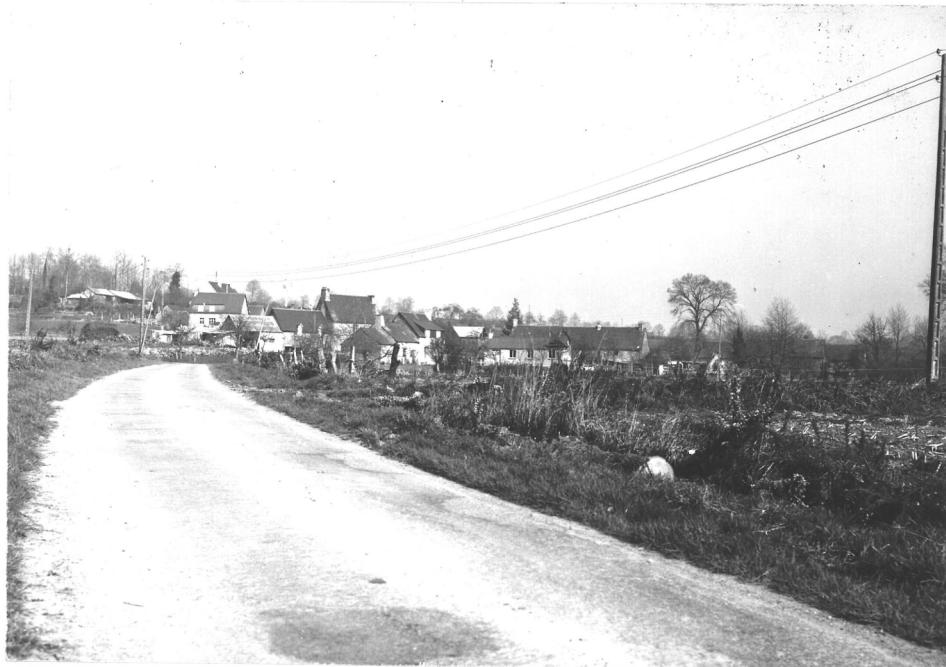
8/7 - Vue générale Sud.

La photographie expose bien la déclivité du relief, de pendage général Nord-Est - Sud-Ouest.

Le point de vue sur le hameau à partir de la voie communale 7, autrefois bordée de talus plantés d'arbres, est très large. Les bâtiments aperçus en premier lieu au Sud et au Nord-Ouest sont remaniés. Au centre, la maison "D" se distingue par son parti général massé.

La conservation du chêne planté dans un champ au Nord-Est est très souhaitable.

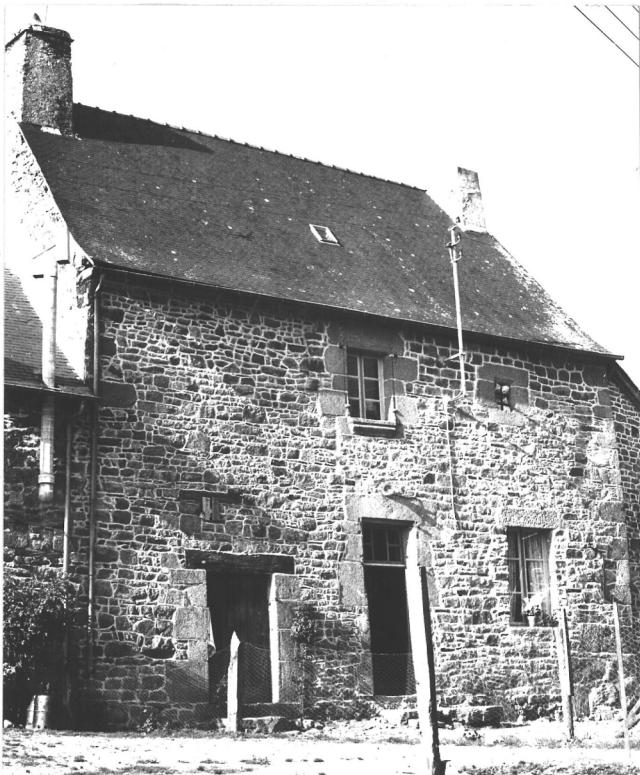
5/16 - Elévation antérieure Sud-Est.

Au rez-de-chaussée : pièce de logis et cellier séparés par une cloison de bois.
A l'étage : pièce de logis.

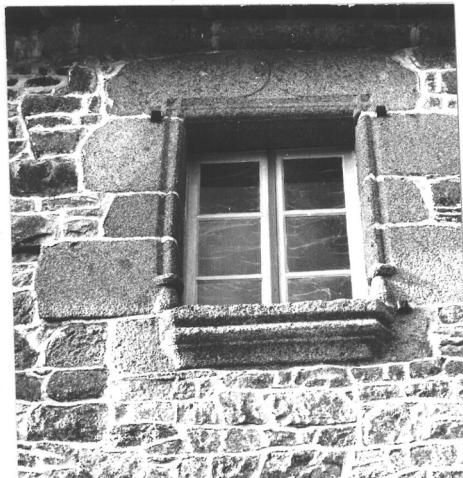
5/17 - Au Sud-Est, l'étage est éclairé par une fenêtre moulurée à appui saillant au dessus de laquelle apparaît nettement le profil en quart-de-rond de la corniche du toit.

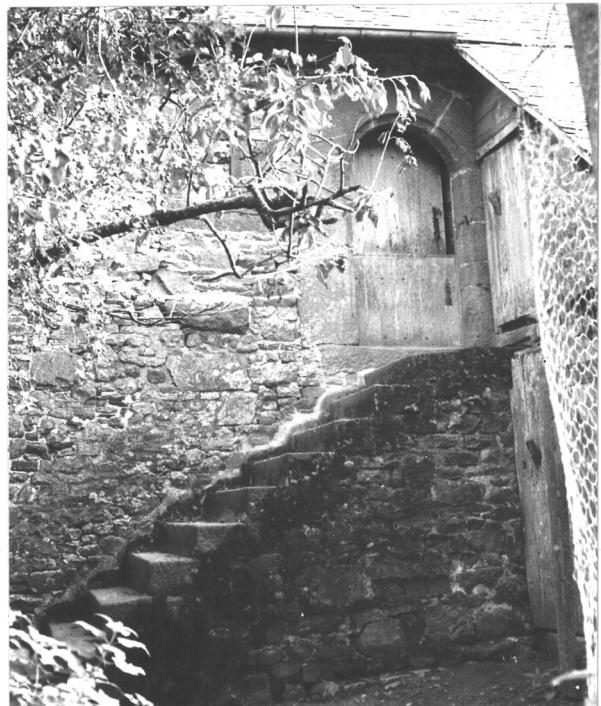
5/19 - L'accès à l'étage se fait par un escalier droit en pierre plaqué contre la face extérieure Nord-Ouest.

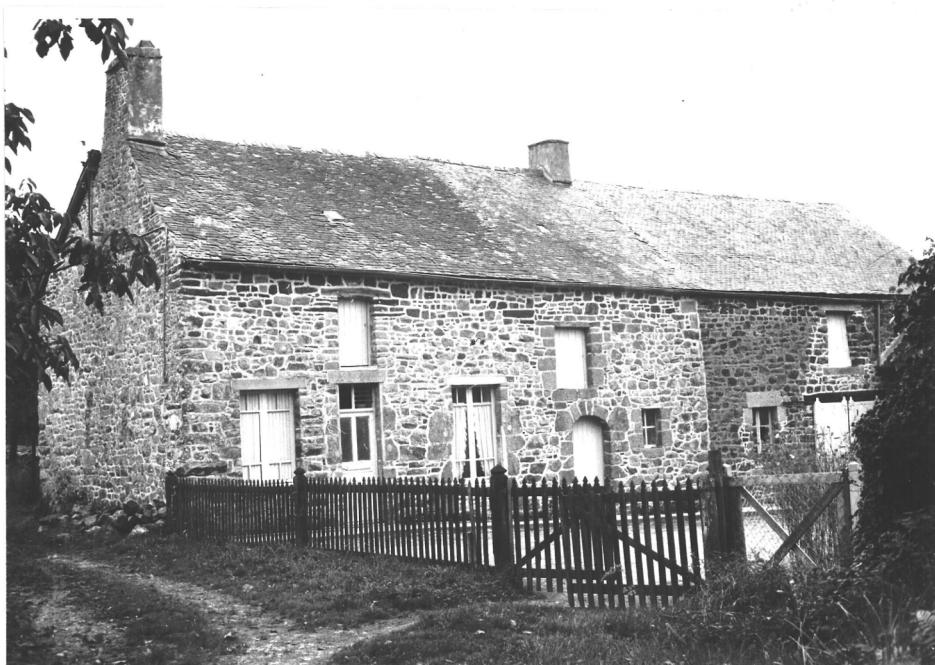
3/2 - Elévation antérieure Sud-Ouest de la maison "C", formée de trois logements contigüs, remaniés. A l'étage, greniers éclairés par des gerbières.

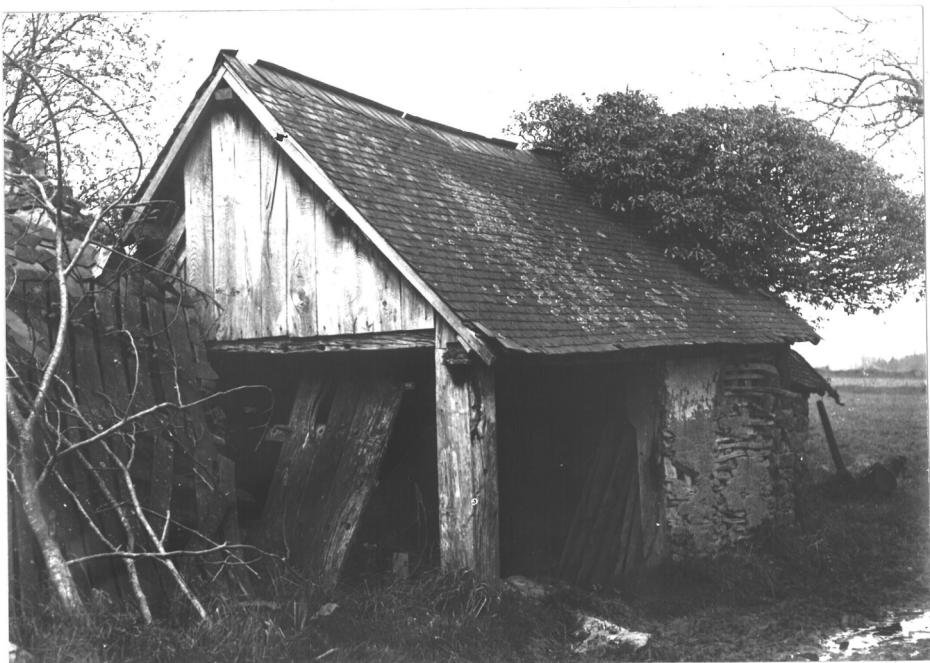
2/2 - Vue générale Sud du fournil situé au Nord de la maison, à l'entrée du chemin creux qui mène dans les champs.

Il est l'exemple d'un type local très répandu par les matériaux de construction utilisés, et par le plan.

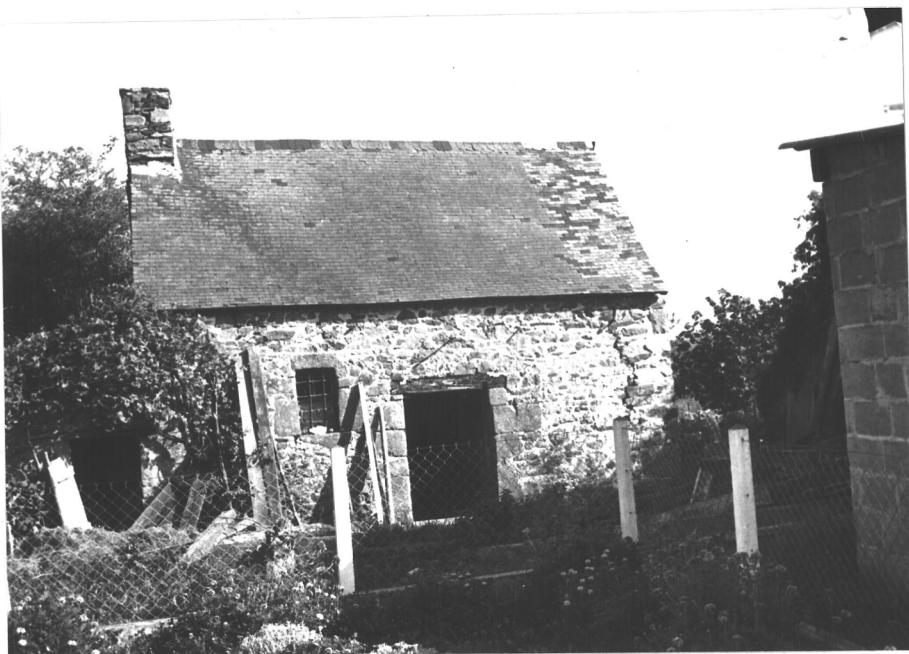
4/12 - Elévation antérieure Ouest de la maison "B", modeste édifice regroupant sous un même toit le logis et l'étable séparés par une cloison de bois. L'unique fenêtre est protégée par des grilles.

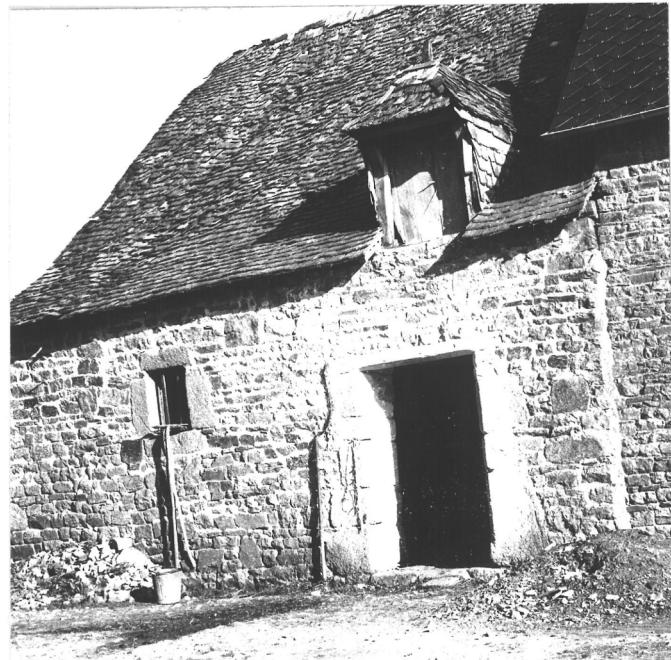
6/20 - Elévation antérieure Nord-Ouest du logis "E", faisant partie d'un alignement. La porte est chanfreinée, la fenêtre défendue par deux barreaux de fer.

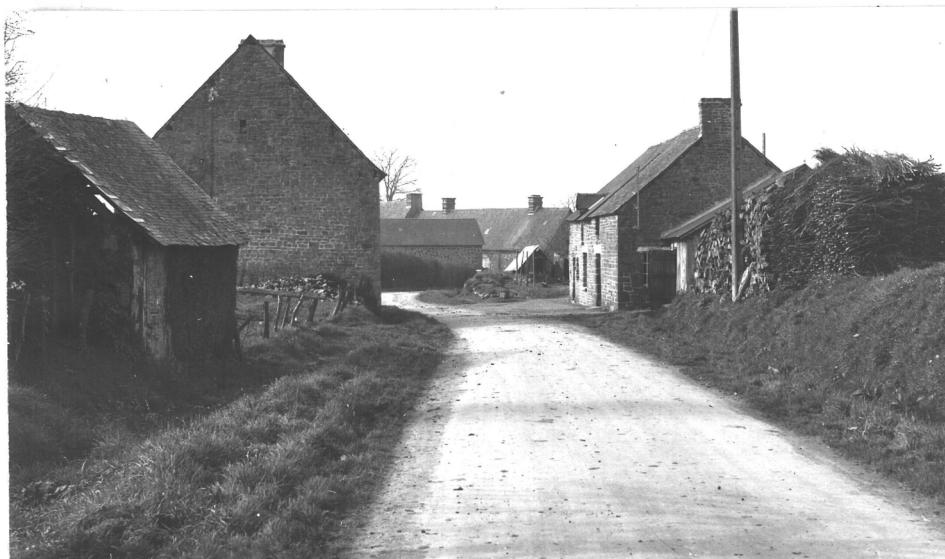
2/7 - Entrée Sud.

Le chemin de terre qui conduit à la maison "N" (à gauche) se perd à l'Ouest dans les champs.

Le lieu photographié est le plus pittoresque du hameau.

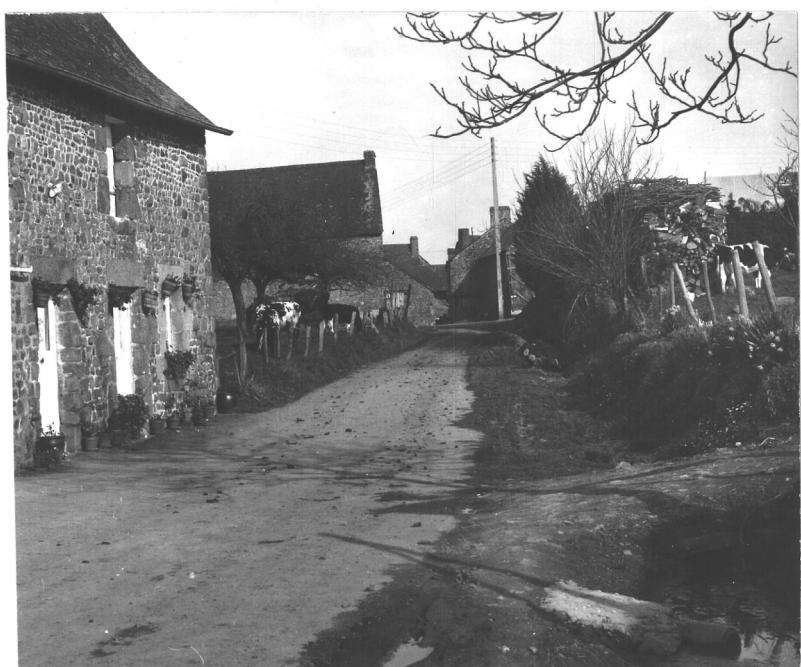
2/7 - Entrée Sud, située à quelques mètres au Nord de la route nationale 12.

La maison "A", à droite et la maison "B", à gauche sont toutes deux accompagnées d'un four à pain.

En dernier plan apparaît la maison "C", dont on remarque les souches des cheminées à corniche moulurée.

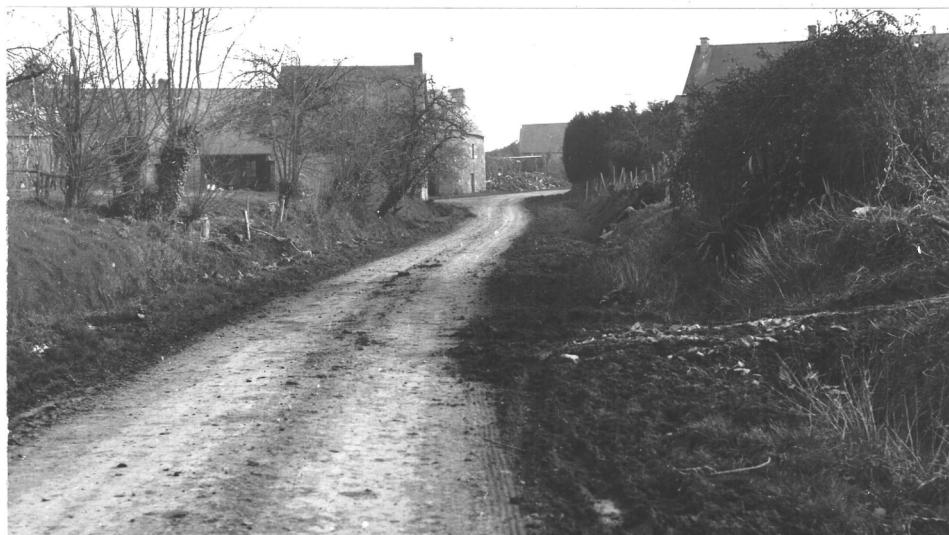
2/9 - Entrée Ouest.

A partir du chemin rural 6 au tracé rectiligne, la vue se porte de très loin sur le hameau.

Etroit et bordé de maigres talus plantés d'arbres, le chemin est intégré dans un paysage agricole non altéré.

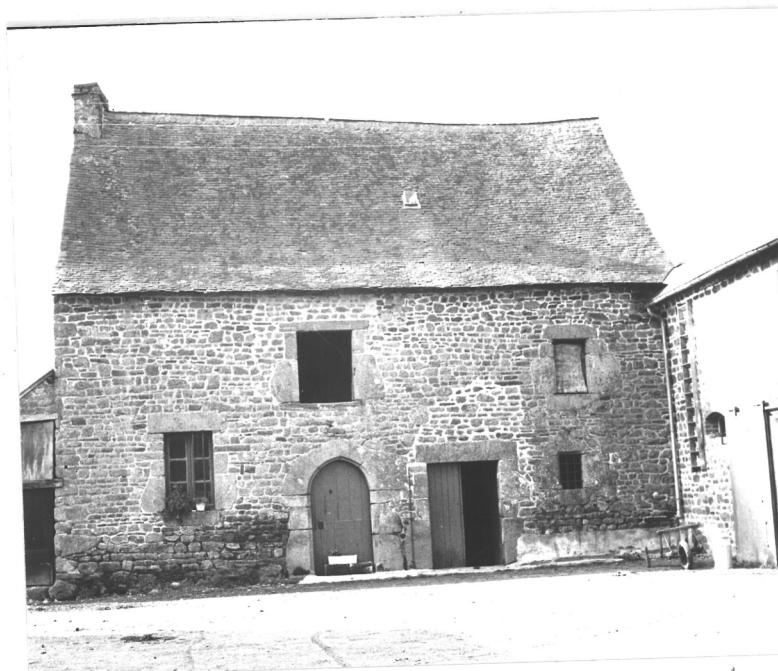
24/29 - Elévation antérieure Est. Au rez-de-chaussée : logis et étable ; à l'étage : deux greniers. Malgré les remaniements, l'édifice est d'un intérêt architectural évident.

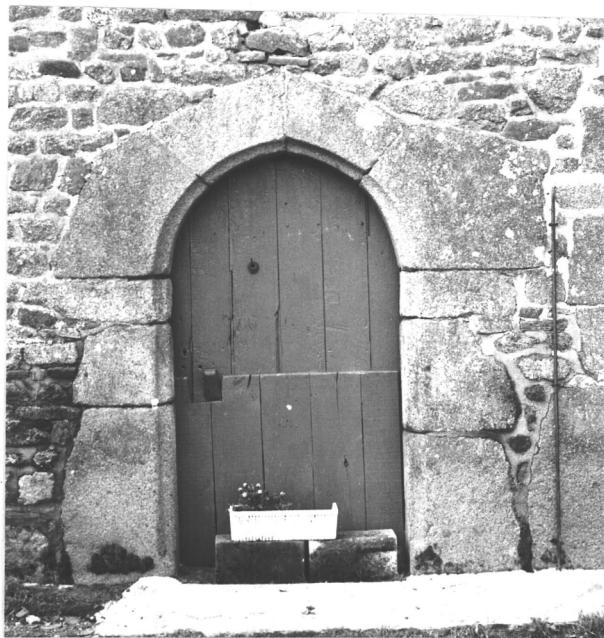
24/30 - Porte du logis en arc brisé, mouluré en cavet.

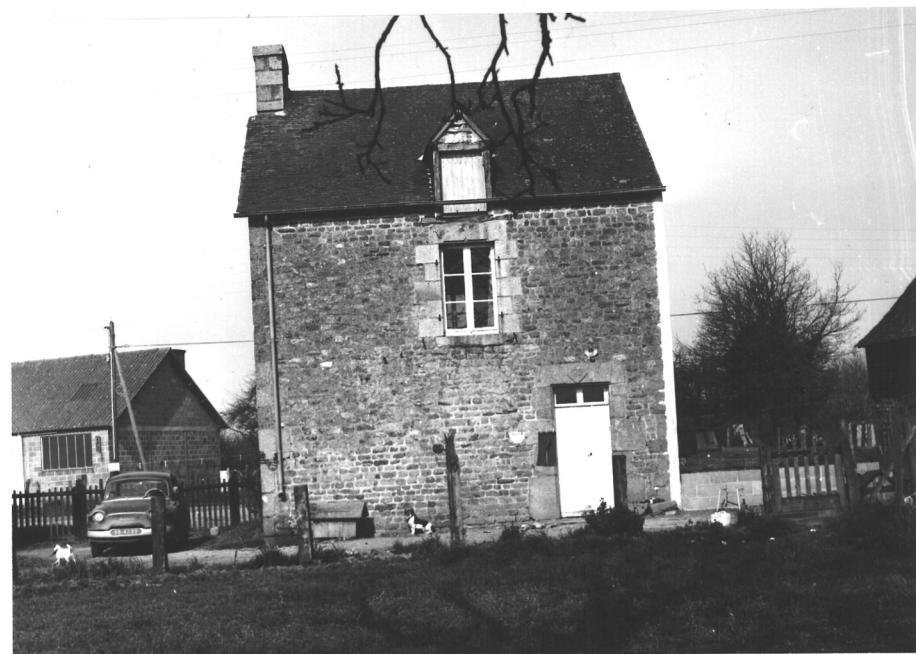
3/1 - Elévation antérieure Sud. La maison, partie gauche d'un immeuble autrefois plus important, comporte une pièce de logis au rez-de-chaussée et à l'étage.

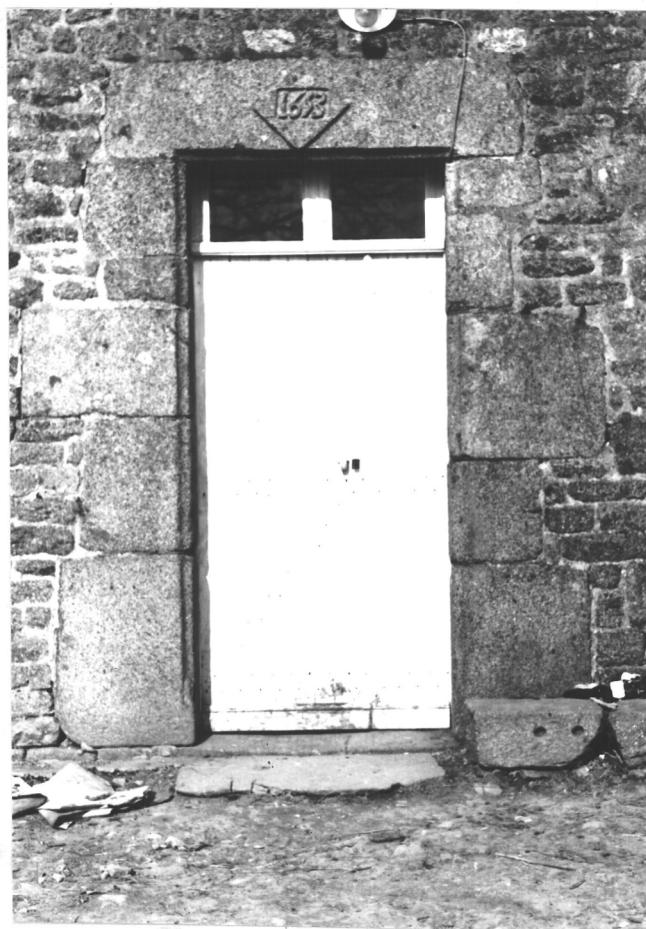
3/0 - Porte Sud datée 1653, moulurée en cavet.

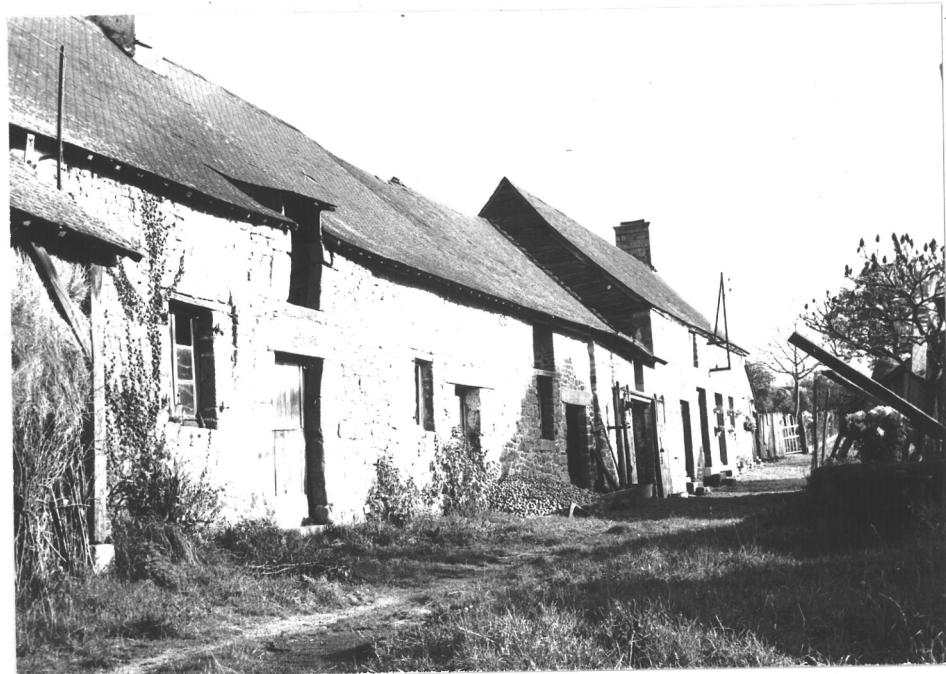
27/10 - Vue générale Ouest de l'alignement comprenant :

- au premier plan, trois anciens logements modestes à comble à surcroît.
- au second plan, une maison remaniée possédant un étage dans le comble. Souche de cheminée à corniche moulurée.

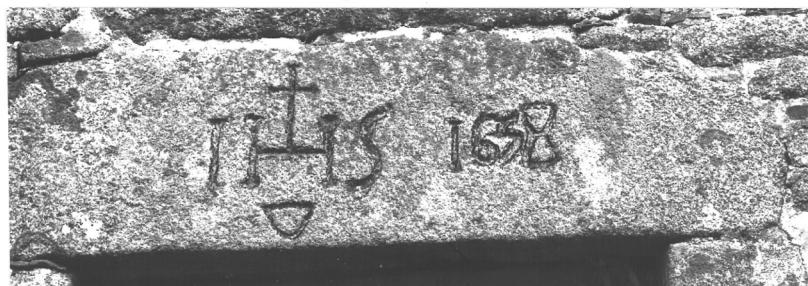
23/22 - Inscription gravée en creux sur le linteau de la porte du logis Nord.

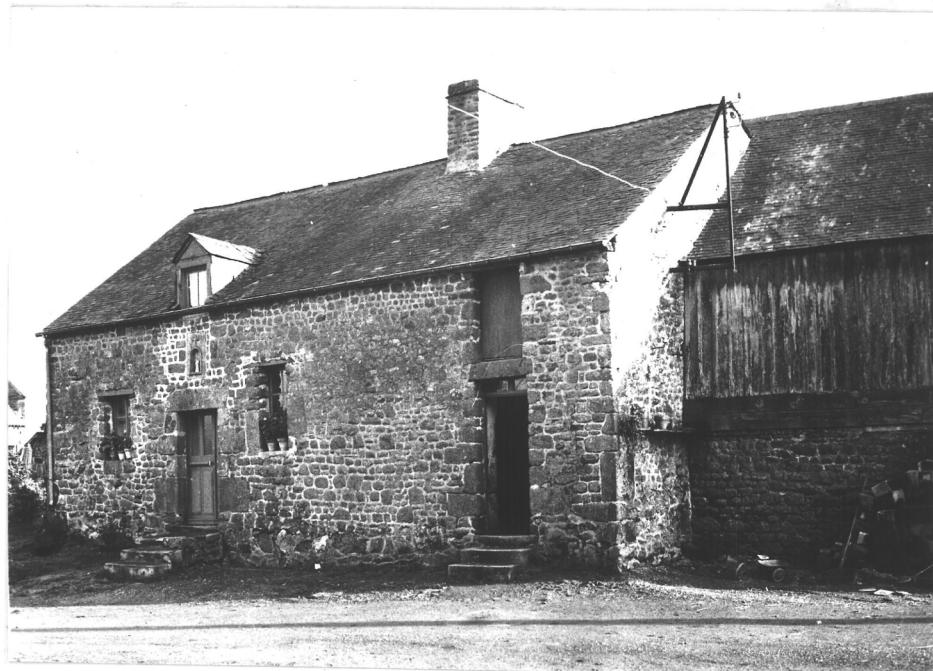
28/14 - Elévation antérieure Nord de la maison "J" regroupant sous un même toit le logis, l'étable, au rez-de-chaussée et le grenier, dans le comble.

Niche à Saint au-dessus de la porte du logis.

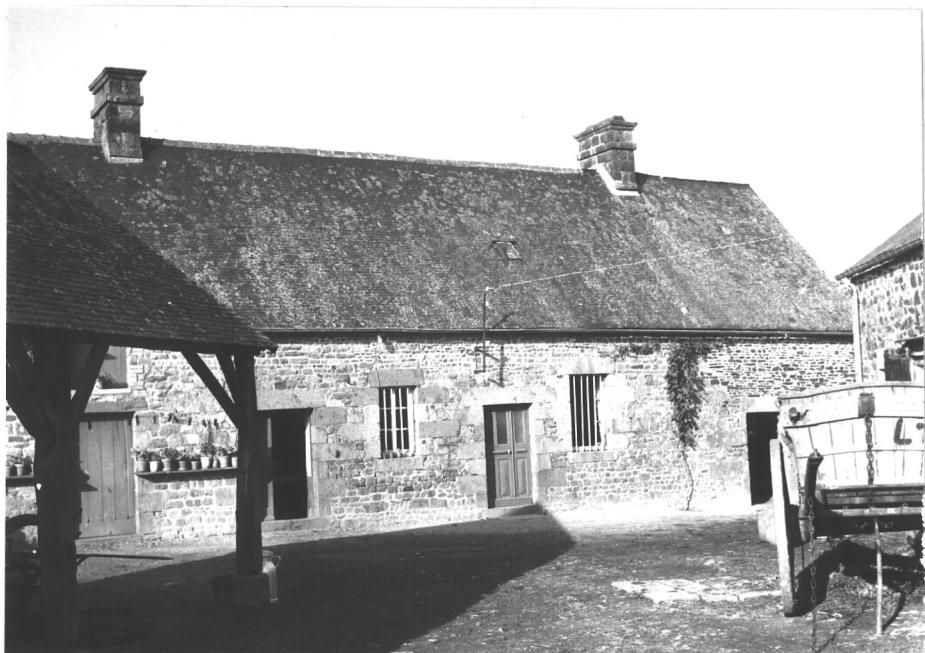
27/7 - Elévation antérieure Sud de la maison "C" réunissant deux logis jumeaux de part et d'autre d'une étable et d'un cellier.

Les dates 1788 et 1800 sont gravées en creux, l'une sur la fenêtre gauche, l'autre sur la porte droite.
Souches des cheminées à corniche moulurée. (ex)

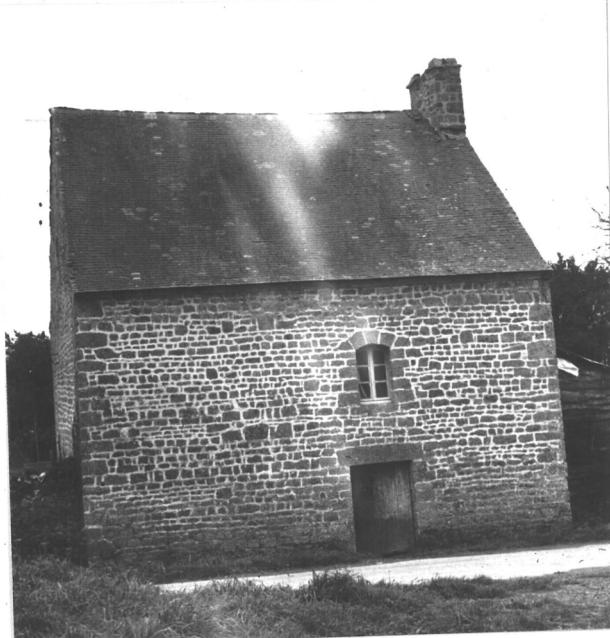
26/4 - Elévation antérieure Sud-Est de la maison "B".

L'accès au logis se fait de plain-pied.

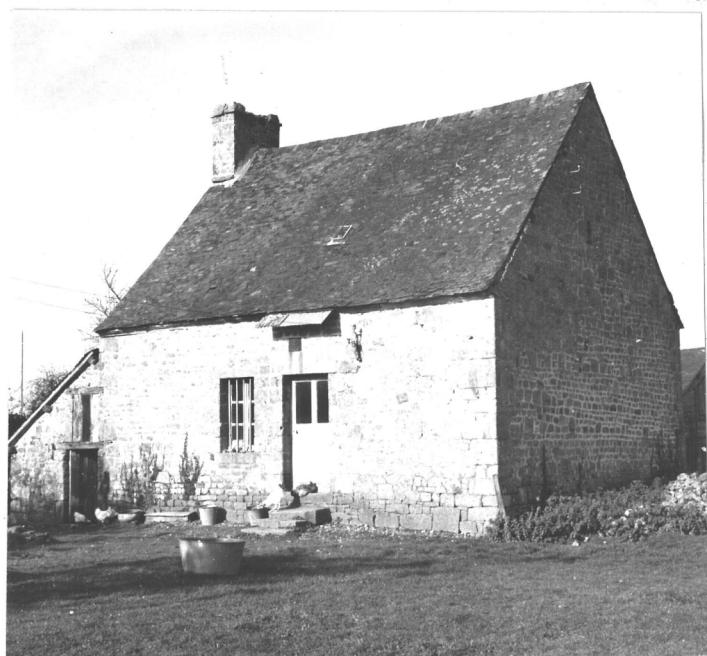
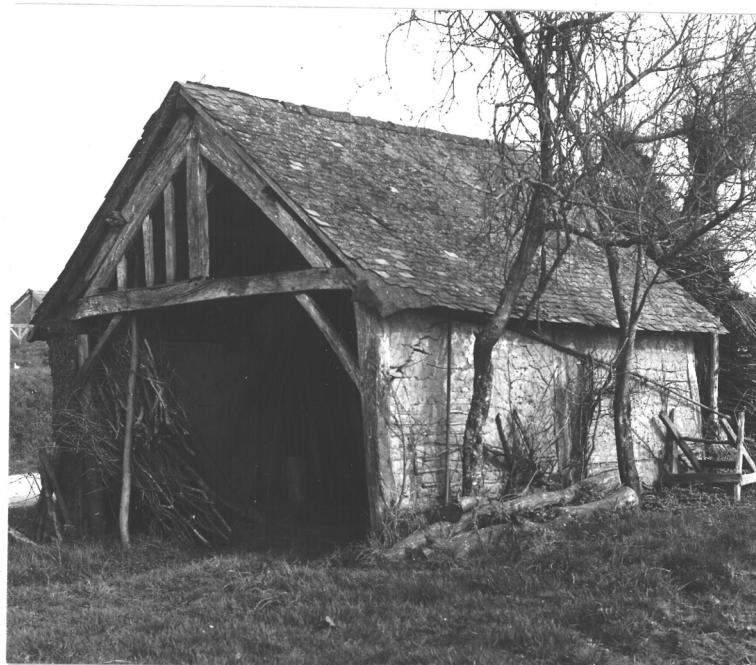
2/8 - Vue générale Ouest du fournil situé au Sud-Est de l'habitation. Il est du même type que celui du Bas-Mousse (cf.p. 57).

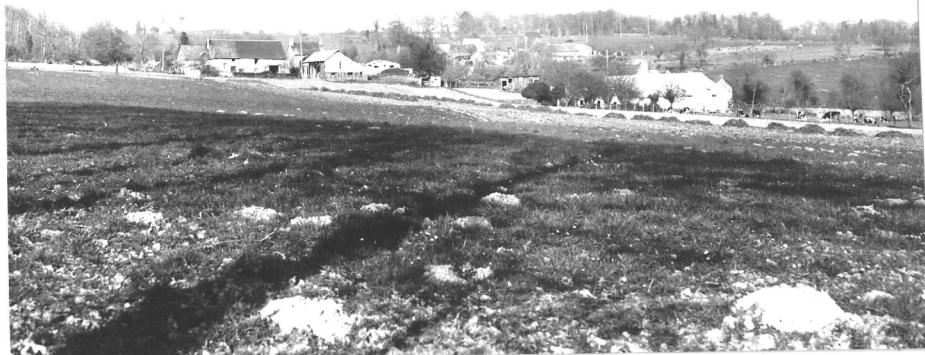
4/1 - Vue générale Sud du hameau. Dépendances modernes et habitat remanié au premier plan.

Au second plan apparaît le hameau du Tertre, situé sur l'autre versant de la vallée.

Le relief est très accidenté. Versants courts et abrupts.
Lignes d'arbres au fond de la vallée et sur les sommets.

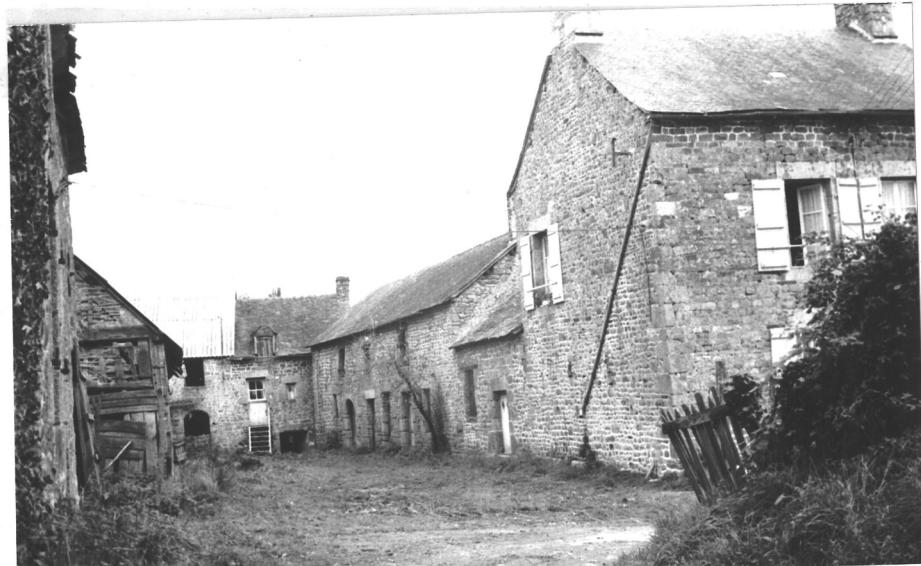
12/13 - Vue générale Sud de la cour Nord du hameau groupant un habitat ancien mal conservé. (*)

Au fond, les maisons mitoyennes "A" et "B".

A droite, l'alignement comprenant au Nord l'habitation "C".

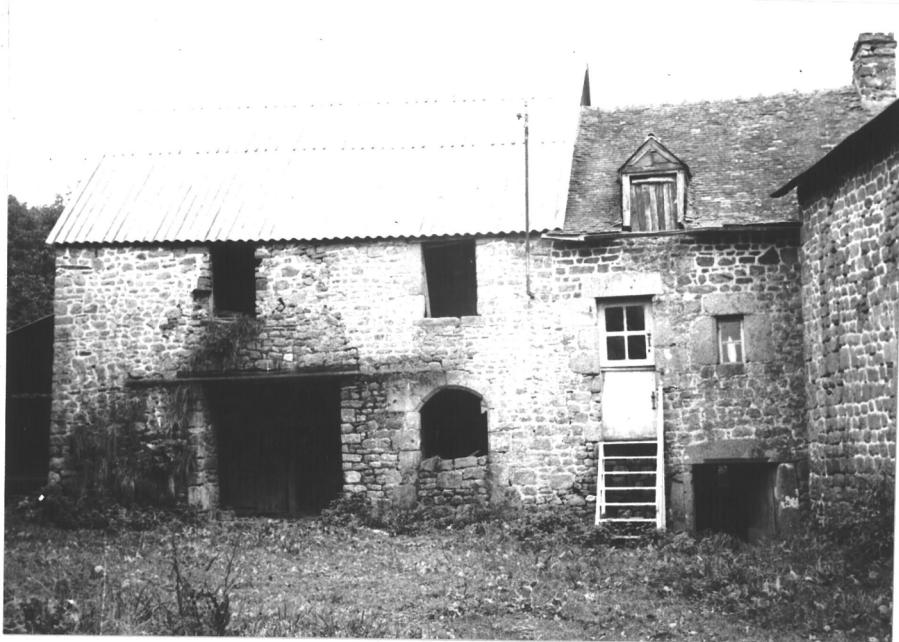
13/25 - Vue générale Sud des maisons mitoyennes "A" à gauche et "B" à droite.

La maison "A" est entièrement défigurée. Elle conserve une porte en arc surbaissé, à demi-murée.

La maison "B", dont les ouvertures ont été modifiées, reste intéressante par son parti général: le rez-de-chaussée, qui comporte la pièce de logis, est édifié sur un sous-sol, tenant lieu de bouverie, en raison de la déclivité du relief. Grenier dans le comble.

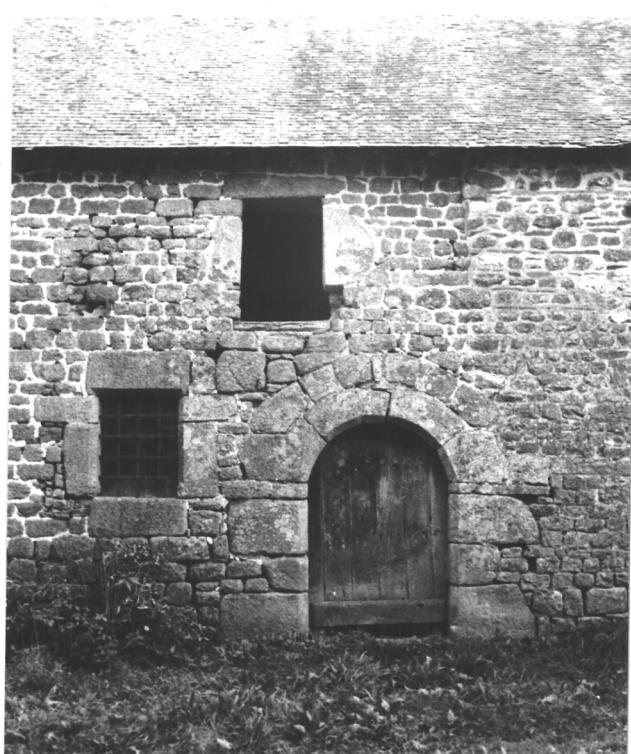
13/26 - Elévation Ouest de l'habitation "C", partie conservée d'un alignement de trois logis, remanié par ailleurs.

Deux ouvertures remarquables sont conservées au rez-de-chaussée (pièce de logis) : une porte en plein cintre à double rouleau et une fenêtre rectangulaire à grilles, toutes deux chanfreinées. (*)

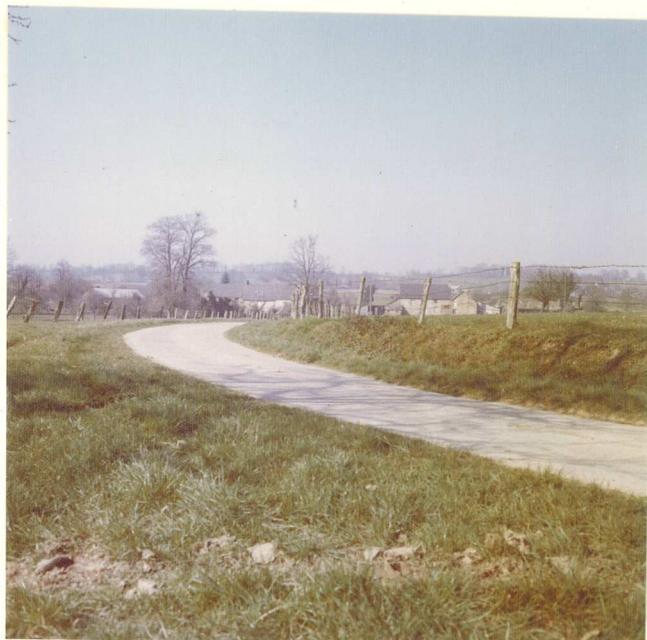
9/3 - Vue générale Sud, prise du chemin rural 3 avant son entrée au hameau de la Motte.

L'adaptation au cadre naturel, très réussie, est dûe à la simplicité des masses et à la discréption des teintes.

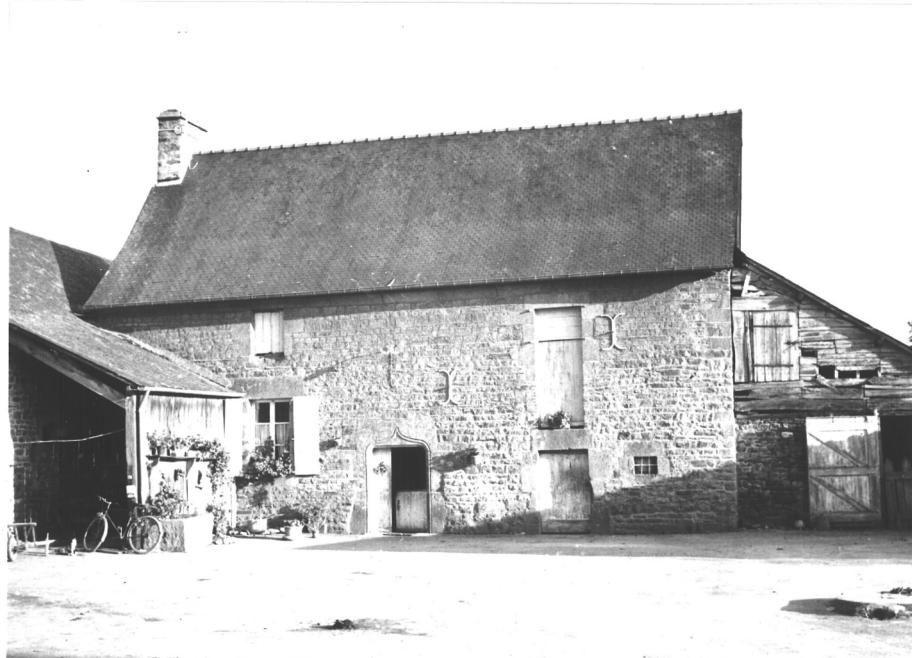
6/22 - Elévation Nord, remarquable encore par sa porte axiale à linteau droit, moulurée en accolade.

Une corniche en granite, moulurée en cavet, souligne le toit.

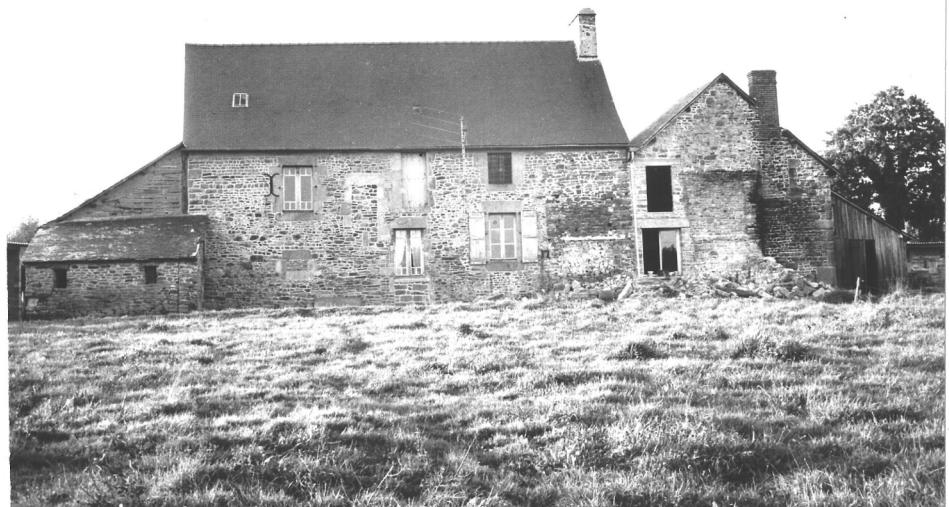
6/23 - Elévation Sud, très remaniée. La tour carrée qui la flanquait en son milieu a été démolie il y a une quinzaine d'années.

La fenêtre droite de l'étage est protégée par des grilles.

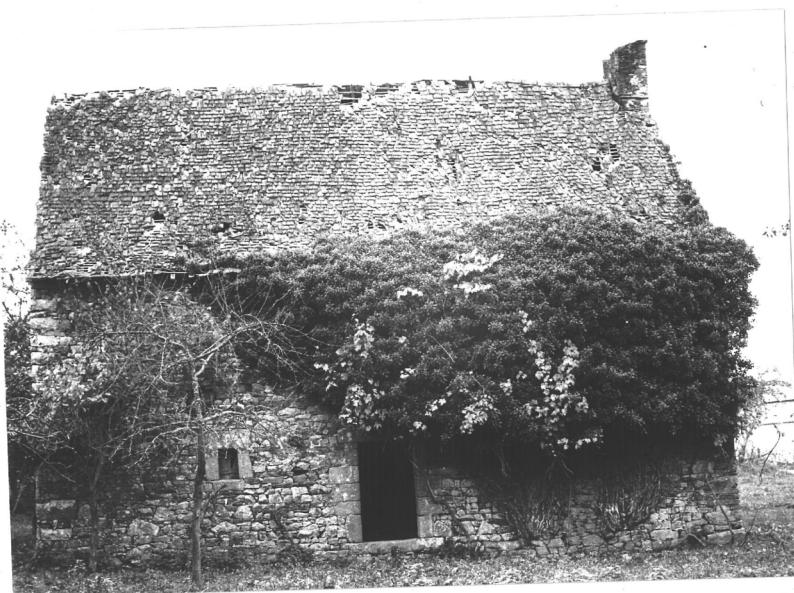
8/33 - Elévation Sud.

La porte donne accès à la pièce de logis éclairée, à droite, par une fenêtre à grilles actuellement masquée. Les deux baies sont chanfreinées. La petite ouverture de gauche est celle du cellier.

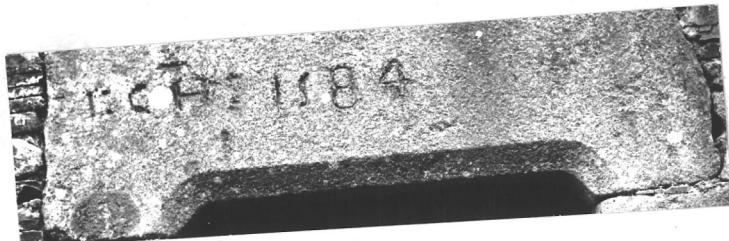
8/32 - Inscription gravée en creux sur le linteau de la porte Nord du logis.

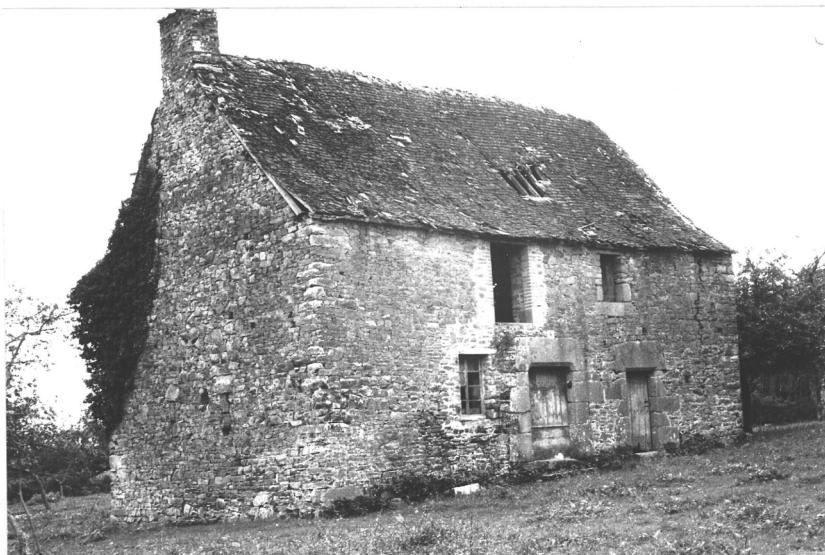
8/32 - Elévation Nord, conservant au rez-de chaussée ses deux portes anciennes, chanfreinées.

La plus grande, datée 1584, est celle de la pièce de logis.

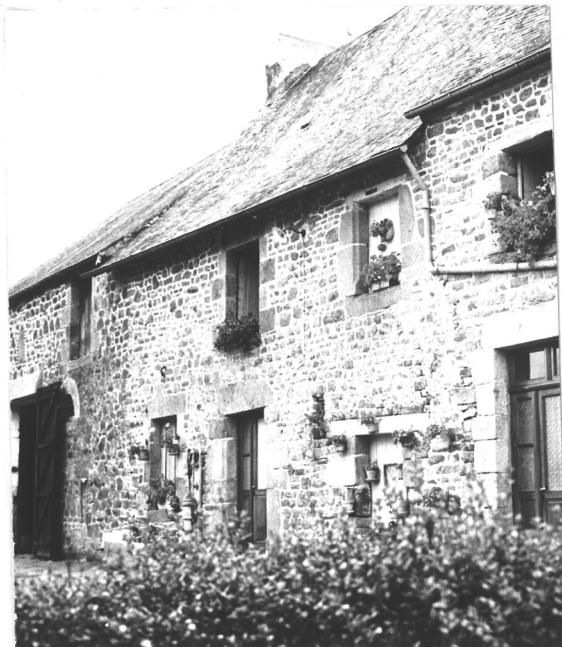
9/1 - Elévation antérieure Sud - partie gauche de l'alignement "D" comprenant l'étable, surmontée d'une pièce de logis (1) et le logis Ouest, surmonté d'un grenier.

La porte en plein-cintre, à double rouleau et écusson aveugle sur clef de voûte, a été transformée en fenêtre.

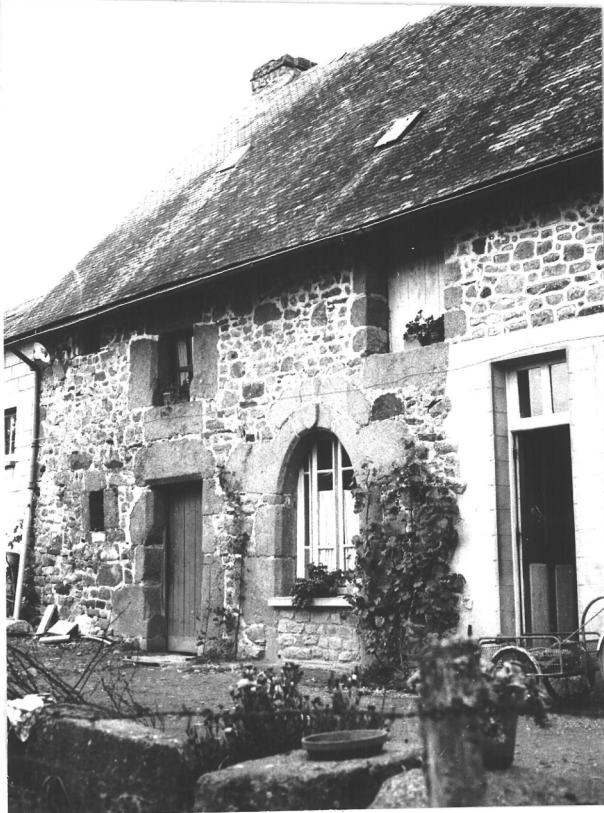
(1) La superposition est due à la déclivité du terrain : accès de plain-pied, face Nord.

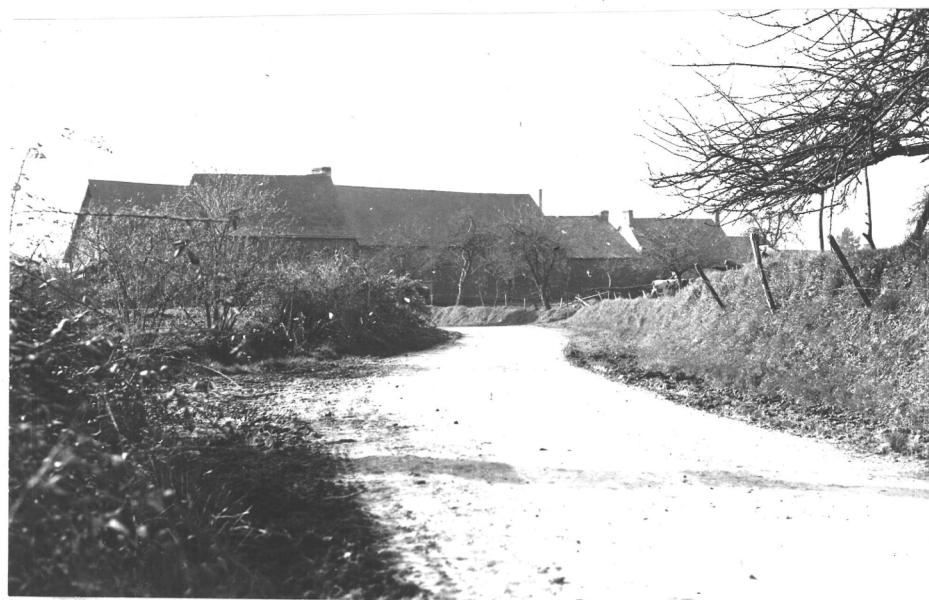
8/4 - Entrée Nord - Seuls apparaissent les plans des toits composant avec le cadre naturel des volumes harmonieux. Leur simplicité est telle que la qualité risque de passer inaperçue... (cf. Le Bas-Mousset).

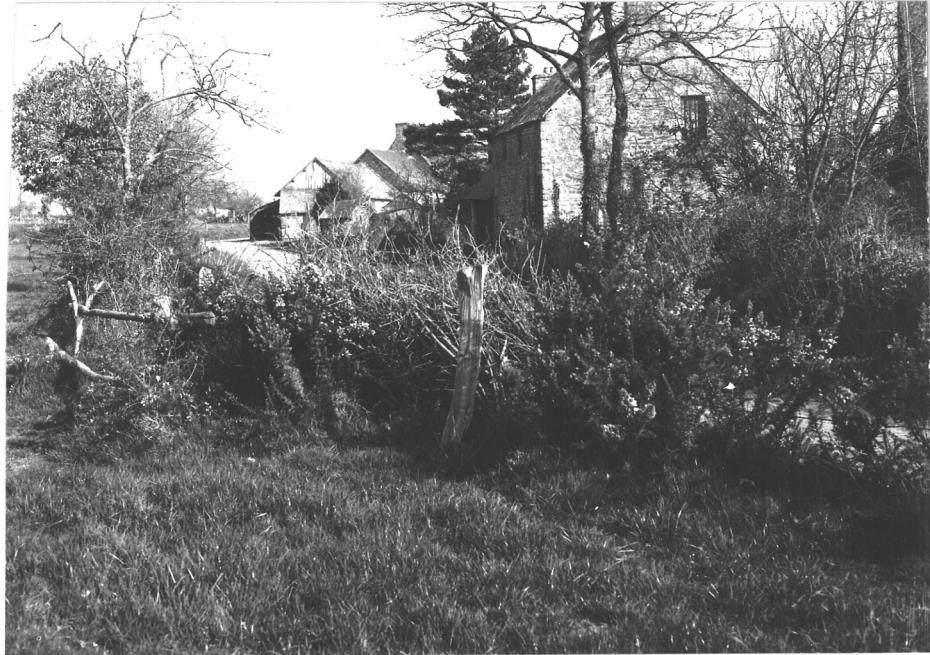
7/6 - Entrée Ouest - Une nature luxuriante accompagne la maison "C" dont l'élévation Nord a été heureusement conservée. Arbres et talus plantés d'ajoncs sont à protéger.

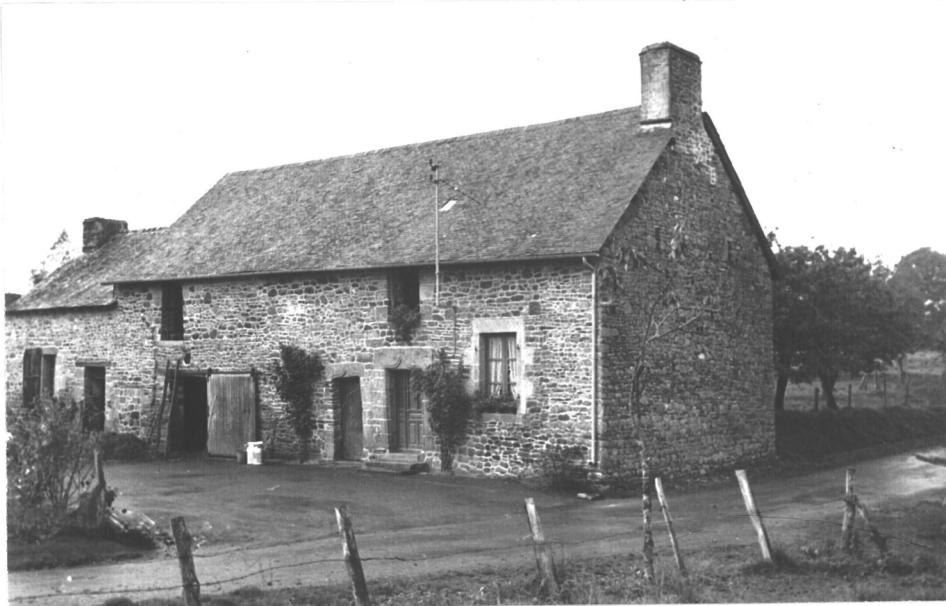
18/19 - Élévation antérieure Sud de la maison "A", remaniée. Elle comportait à l'origine trois logis contigüs surmontés à l'étage d'un grenier.

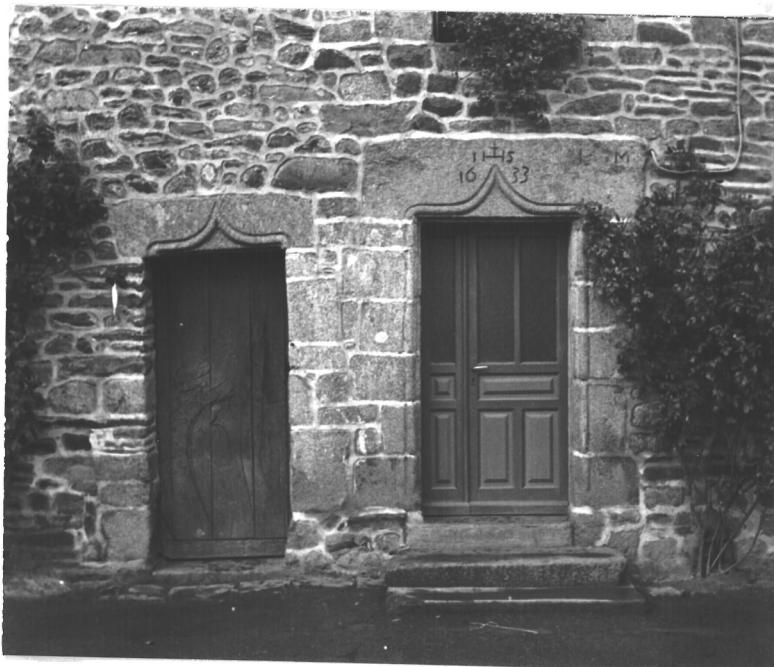
7/5 - Élévation antérieure Sud de la maison "B" remaniée. Elle associe deux logis contigüs surmontés à l'étage d'un grenier. La porte gauche, chanfreinée, n'a pas été modifiée. Elle est datée de " 1654 ".
