LE BOURG

HAMEAU DU BAS-MOUSSET

HAMEAU DE LA CHAINE

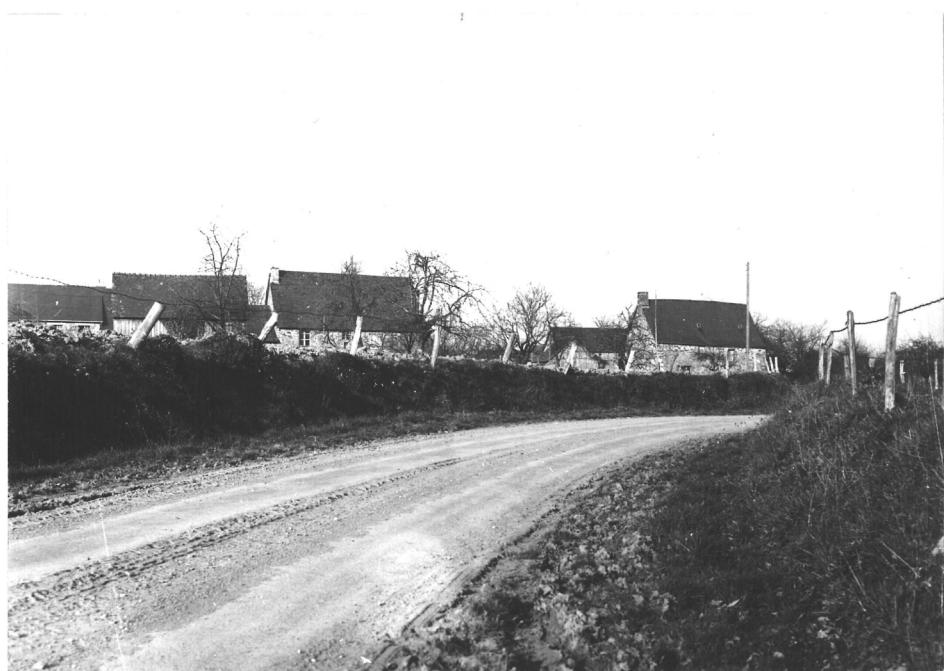
5/5 - Entrée Sud, par le chemin rural 4.

Par delà les talus arasés, on aperçoit au centre, la maison "A" et à droite, la maison "B". Elles sont les constructions les plus importantes du hameau.

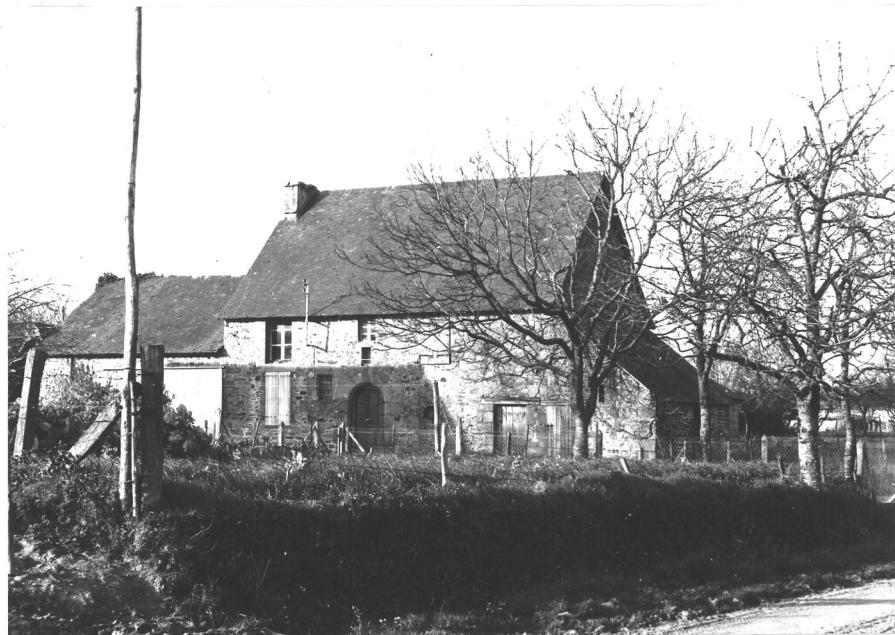
5/0 - Elévation antérieure Sud de la maison "A", remaniée.
La pièce de logis du rez-de-chaussée conserve sa porte plein cintre à double rouleau et sa petite fenêtre rectangulaire à grilles ; toutes deux sont moulurées en cavet.

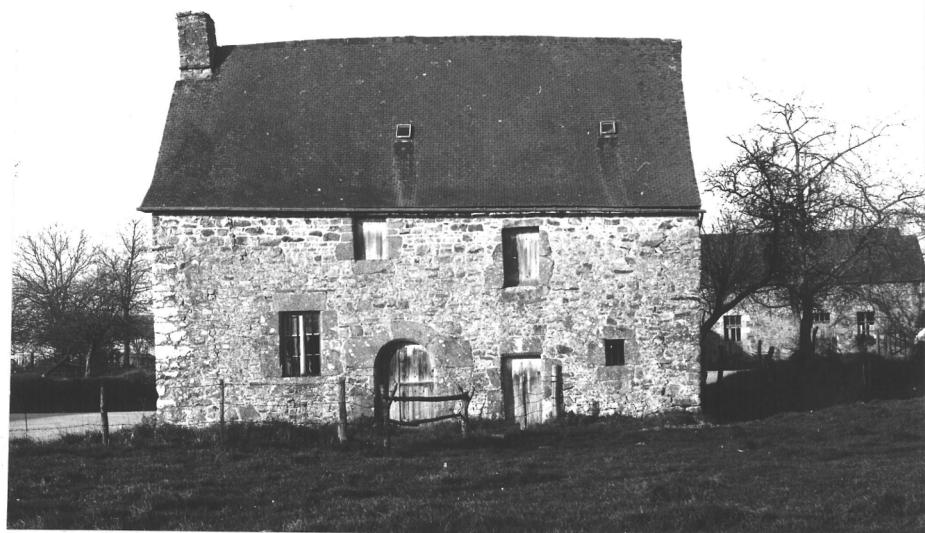
5/6 - Elévation antérieure Sud de la maison "B". ***
Seule la fenêtre gauche du rez-de-chaussée est modifiée
L'accès au logis se fait par une porte en plein cintre,
l'accès à l'étable par une porte rectangulaire ; toutes
deux sont chanfreinées.

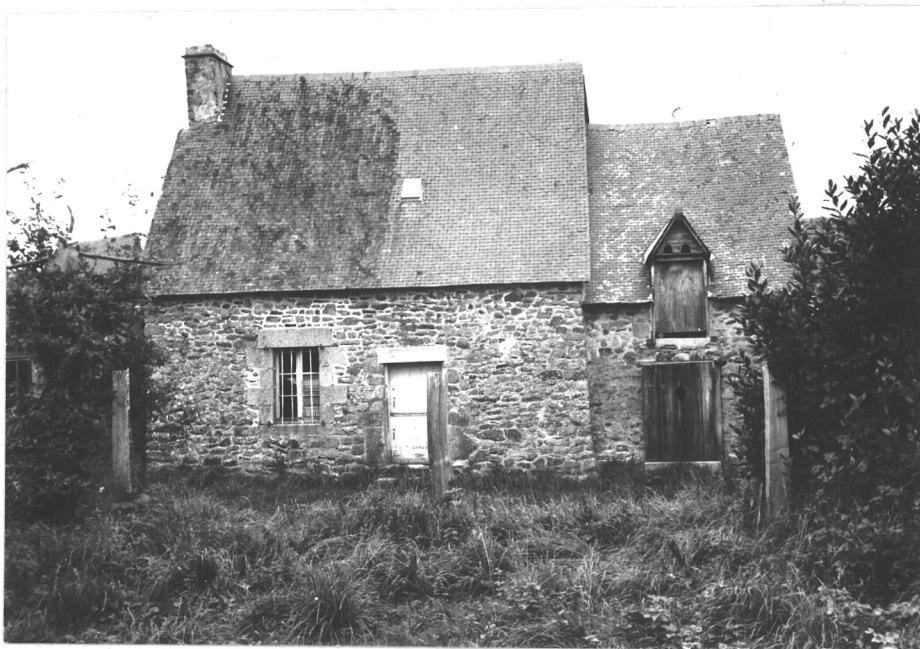
2/35 - Elévation antérieure Sud de la maison "C", remaniée. Les fonctions agricoles (étable et grenier) sont regroupées dans le petit bâtiment accolé à l'habitation.

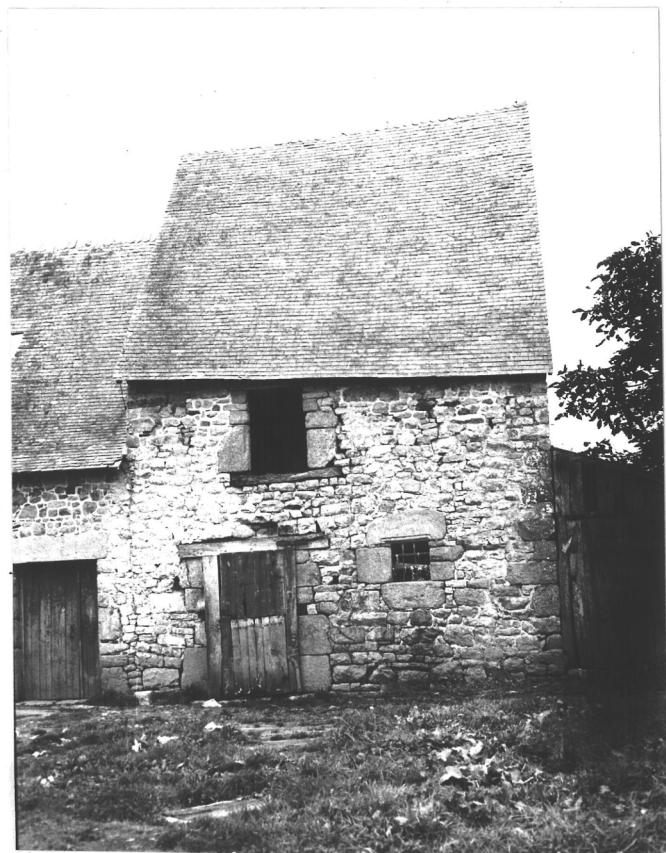
1/29 - Elévation antérieure Sud de la maison "D", partie Est d'un alignement remanié. Logis au rez-de-chaussée et étage dans le comble. L'ancienne porte était en plein cintre.

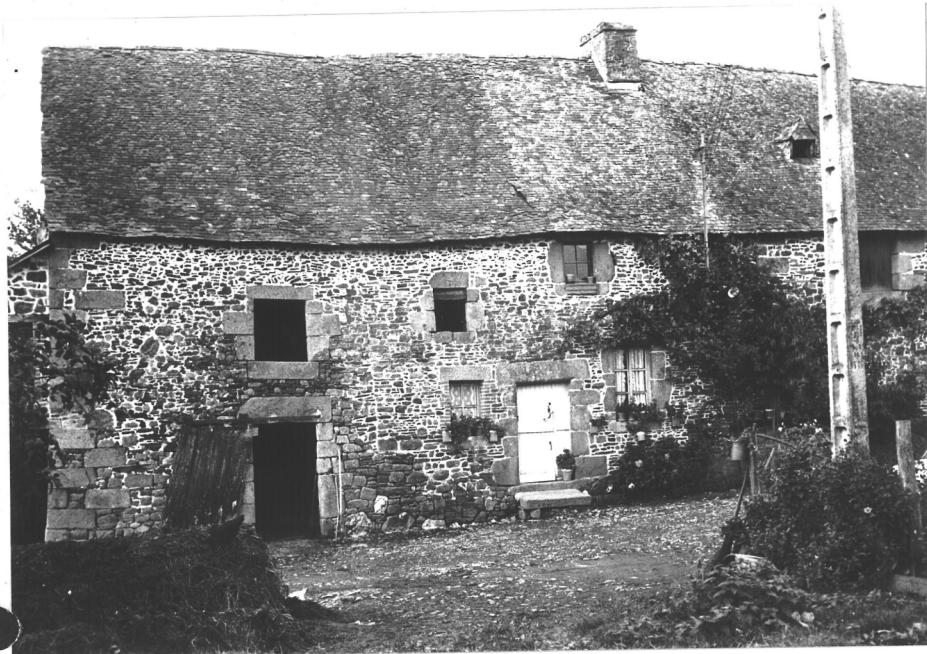
15/2 - Elévation antérieure Sud, - partie Ouest de la ferme. La souche de cheminée marque sur le toit l'emplacement du logis qui comporte une pièce au rez-de-chaussée et à l'étage. L'étable, à gauche, est surmontée d'un grenier.

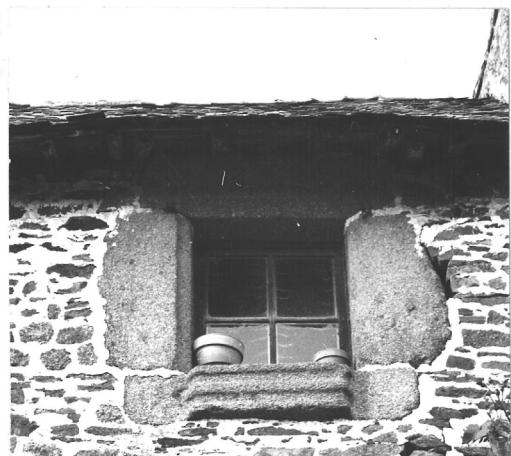
15/3 - La chambre de l'étage est éclairée au Sud par une fenêtre à appui saillant, moulurée en cavet.

Le linteau est orné d'un calice.

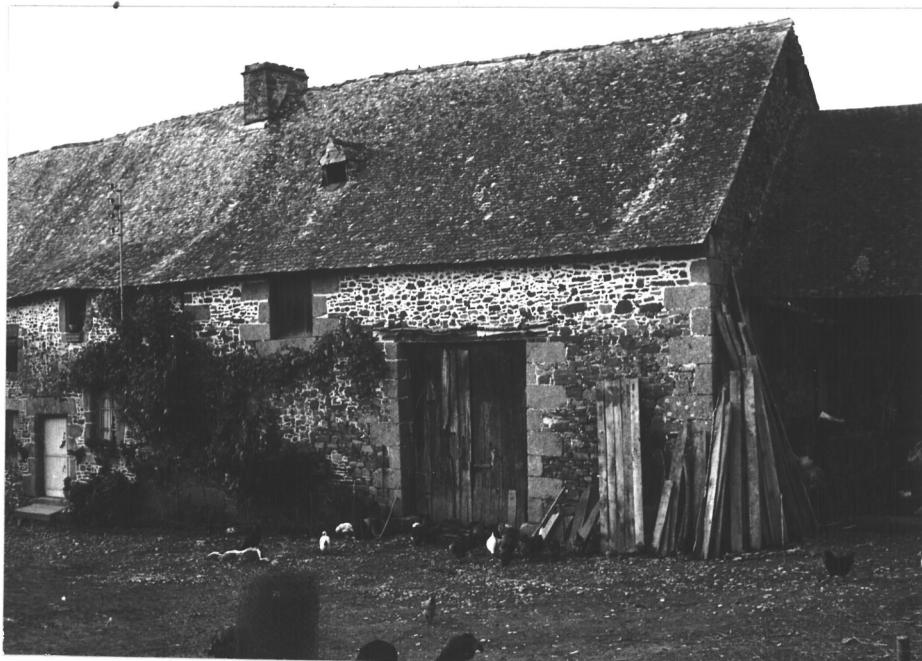
15/4 - Elévation antérieure Sud, - partie Est de la ferme comprenant une grange, au rez-de-chaussée et un grenier, à l'étage.

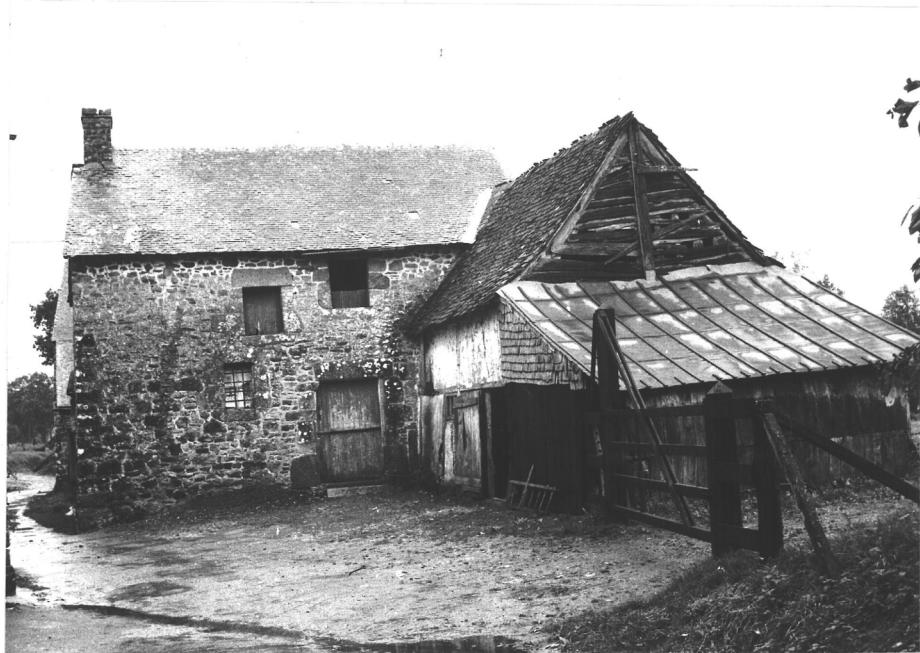
9/3 - Elévation antérieure Sud-Est -

La maison comprend une pièce de logis au rez-de-chaussée et un grenier à l'étage.
La fenêtre du logis est protégée par des grilles.

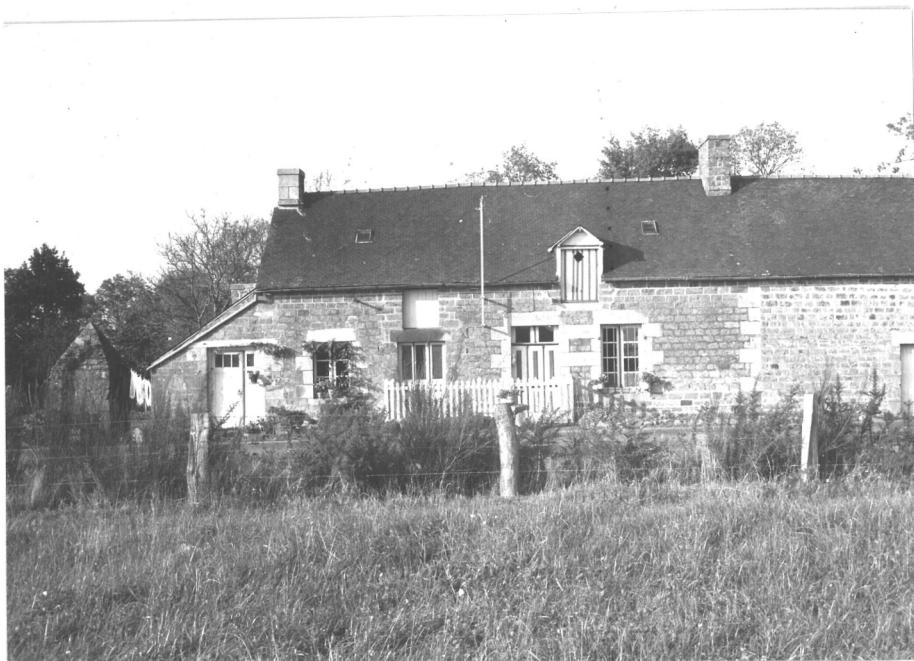
Le puits qui l'accompagne est le plus élaboré de la commune. Construit en grand appareil de granite taillé, il est de plan carré et couvert d'un toit pyramidal. L'arc surbaissé de son ouverture est appareillé.

25/36 - Vue générale Sud de l'habitation et du puits (à gauche).
Inscription " FAIT PAR A. DUCHESNE ET A. LEMARIE L'AN 1867 " gravée sur la porte d'entrée principale de la maison.

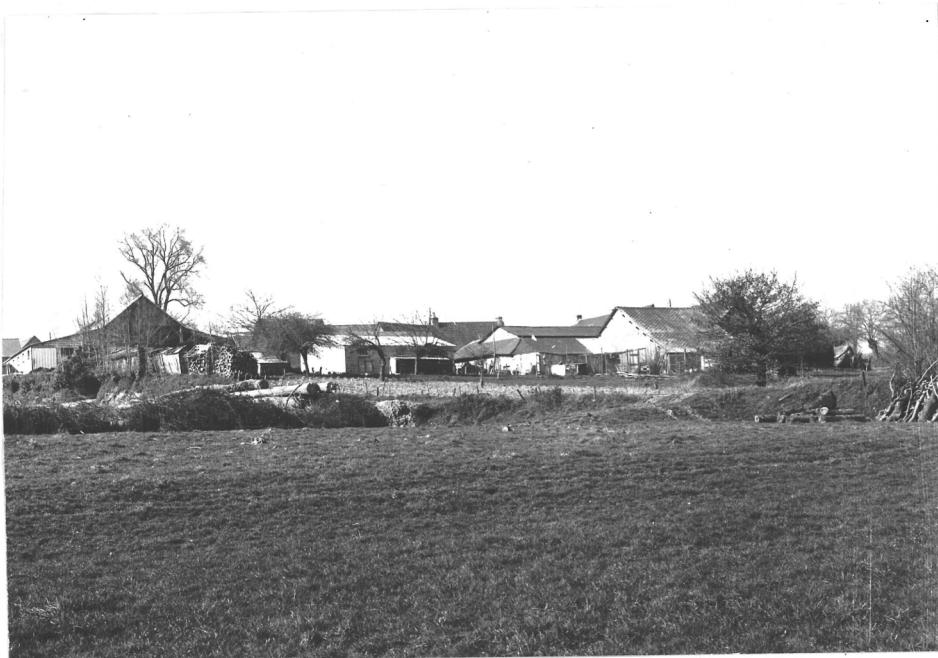
7/3 - Vue générale Sud-Est du hameau.

Les seules constructions qui apparaissent sont malheureusement des dépendances modernes.

Au premier plan, troncs d'arbres abattus.

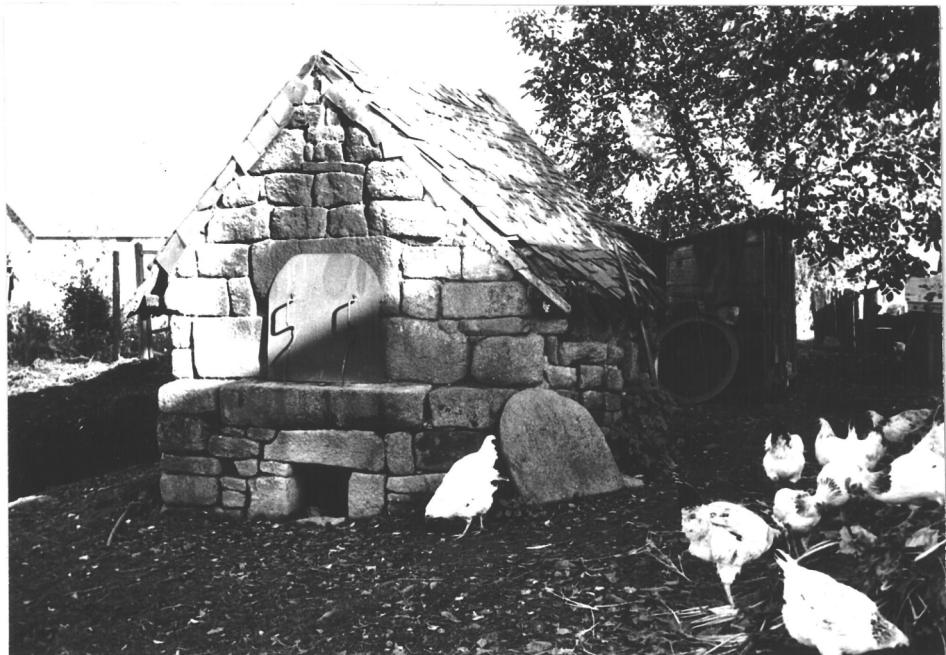
19/27 - Four à pain situé au Nord de l'ancienne chapelle Notre-Dame-du-Pont.

Il est l'exemple d'un type local très répandu par les matériaux de construction utilisés et par le plan.

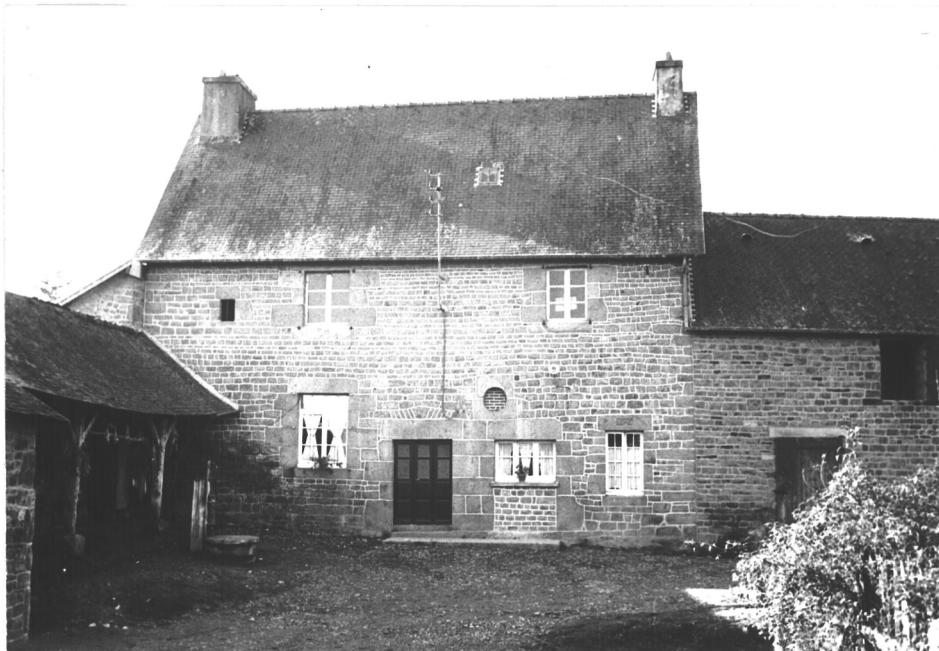
19/29 - Élévation antérieure Est, ajourée de grandes baies rectangulaires à arêtes vives dont les grilles ont été arrachées. Oculus au-dessus des portes jumelées du rez-de-chaussée, jour et archère de part et d'autre des fenêtres de l'étage. La date " 1656 " est sculptée en relief sur le linteau de la fenêtre droite du rez-de-chaussée.

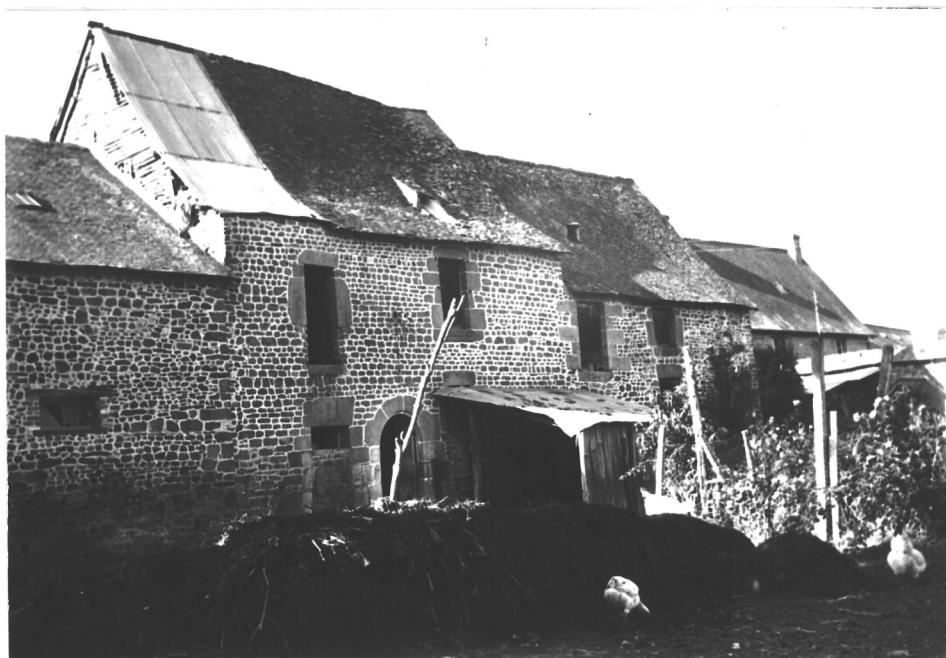
18/22 - Vue générale Est de l'alignement.

A gauche, la maison "B1" et à droite, la maison "B2". Les pièces de logis de la maison "B1" ont des ouvertures plus soignées : porte en plein cintre et fenêtre à grilles moulurées en cavet au rez-de-chaussée, fenêtre-gerbière à appui saillant à l'étage.

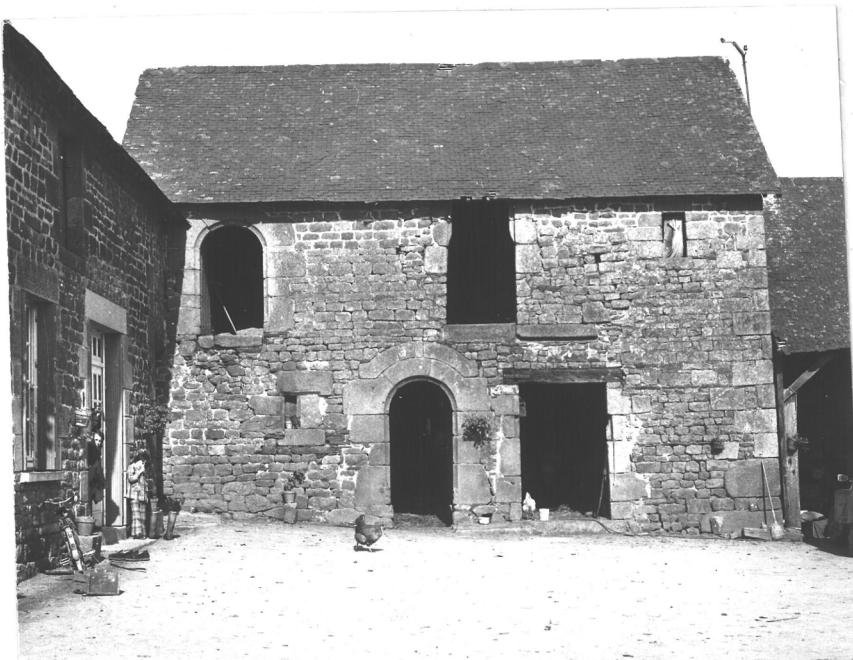
7/0 - Elévation antérieure Sud, remarquable encore par ses deux ouvertures en plein cintre moulurées en cavet. La porte du rez de chaussée est à double rouleau.

Au premier plan à gauche, bâtiment reconstruit après incendie.

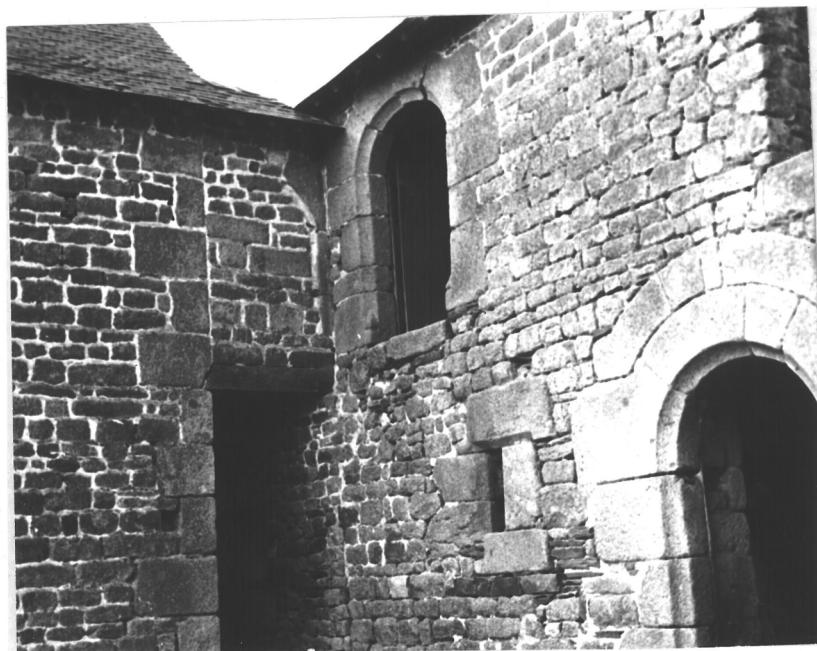
20/37 - Un passage couvert, joint dans l'angle l'ancien et le nouveau bâtiment. Au second niveau, vestige d'un arc en plein cintre.

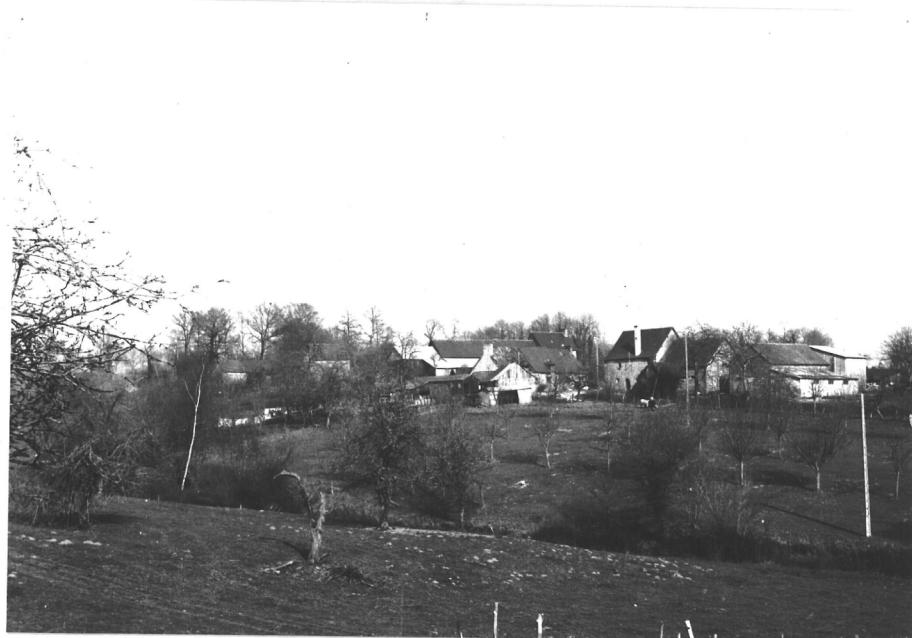
3/10 - Vue générale Sud-Ouest, prise du hameau du Frêne situé sur l'autre versant de la vallée.

Au centre : la maison "A" se distingue par la hauteur de son élévation. Elle jouit d'un point de vue pittoresque sur la vallée : fond parcouru par un petit ruisseau bordé de saules, versants à pente raide plantés de pommiers et tenant lieu de près à vaches.

Au Nord du hameau : lignes de **feuillus**.

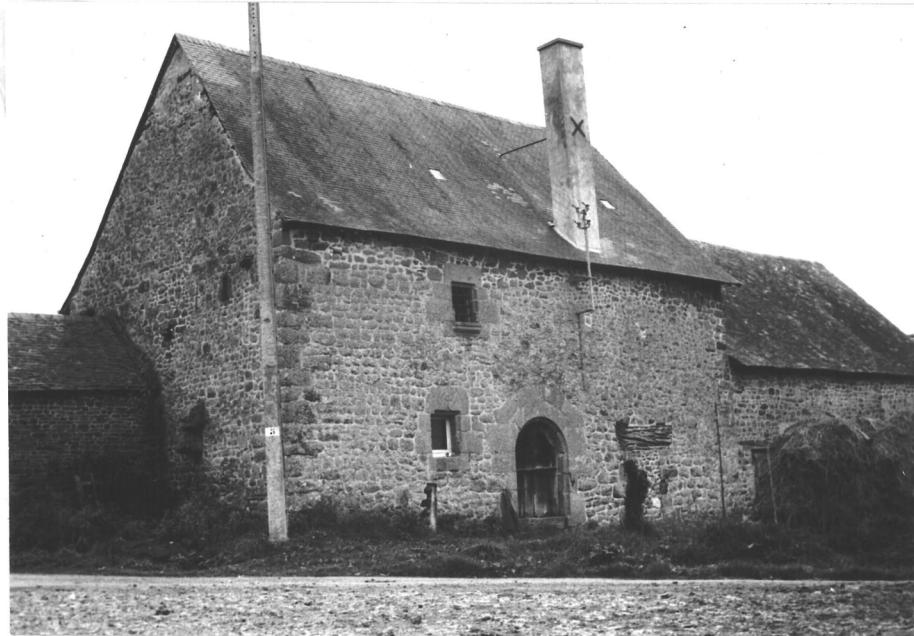
11/15 - Elévation antérieure Ouest.

La partie gauche de la maison comprend une pièce de logis à chaque niveau, la partie droite l'étable surmontée du grenier.

Les ouvertures du logis sont très soignées. La porte de l'étable est murée.

A déplorer : la présence sur le toit d'une monumentale souche de cheminée moderne et la proximité du poteau E.D.F.

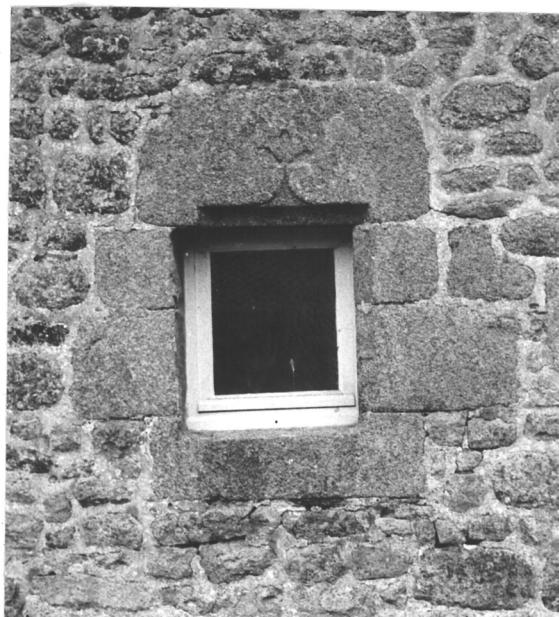
11/16 - Le linteau de la fenêtre du rez-de-chaussée est retaillé d'une accolade. (cf. maison "D" au Bas-Mousset).

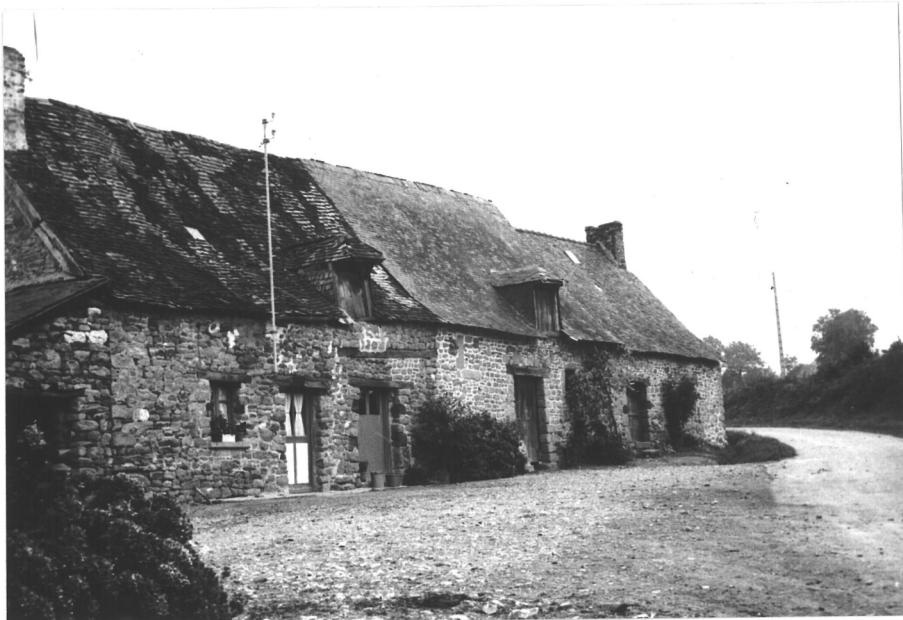
11/18 - Vue générale Sud.

L'alignement est composé de trois logements surmontés d'un grenier dans le comble. Dans le logement Ouest, qui présente deux portes, gens et bêtes cohabitaient, séparés par une cloison de bois.

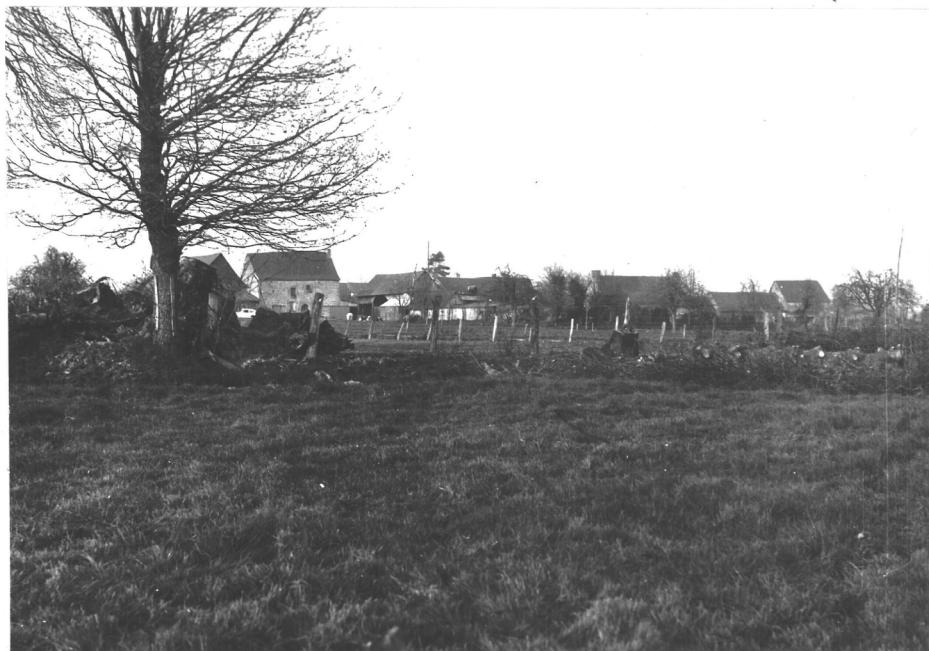
6/3 - Partie Est du hameau : vue générale Sud.

A gauche, la maison "A" se distingue des autres constructions par l'importance de son volume.

Au premier plan, talus arasés et arbres abattus.

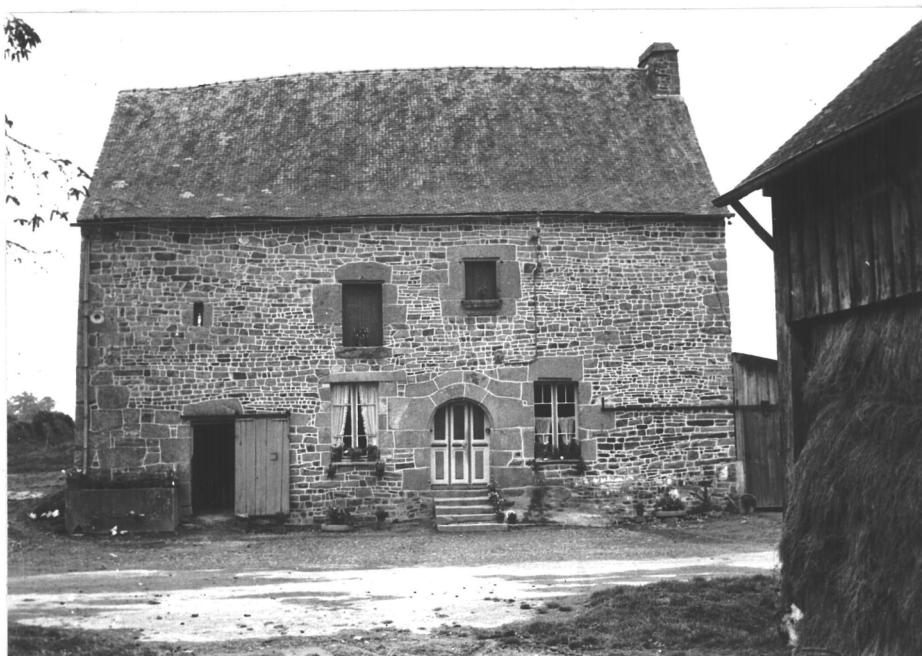
16/7 - Elévation antérieure Sud.

La maison comporte, dans sa partie droite, une pièce de logis à chaque niveau et, dans sa partie gauche, l'étable surmontée d'un grenier. Les fenêtres du rez-de-chaussée, la fenêtre gauche de l'étage ont été agrandies.

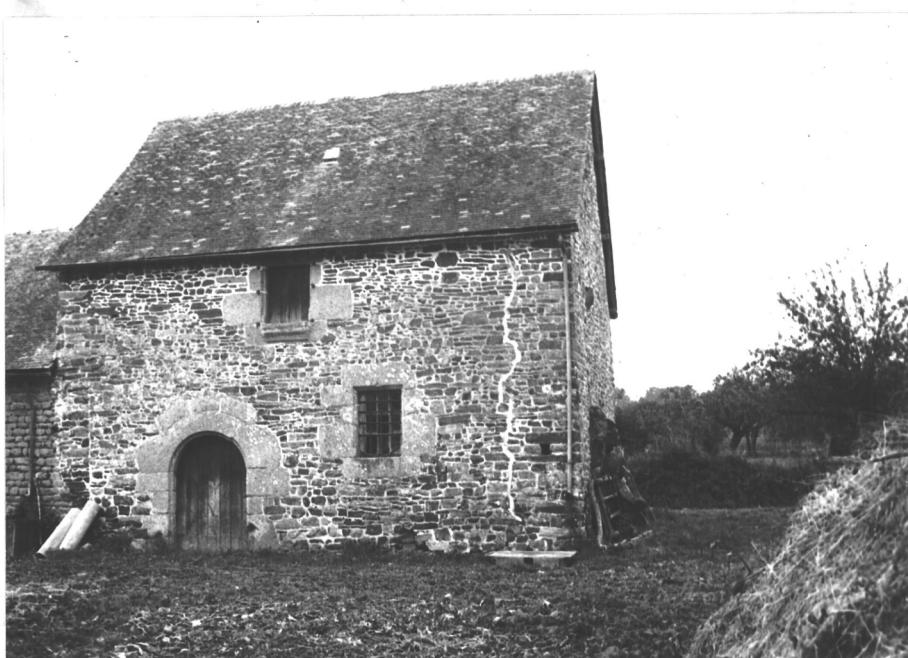
16/12 - Élévation antérieure Sud.

La maison, qui comporte une pièce de logis à chaque niveau, est la seule partie conservée d'un alignement par ailleurs remanié.

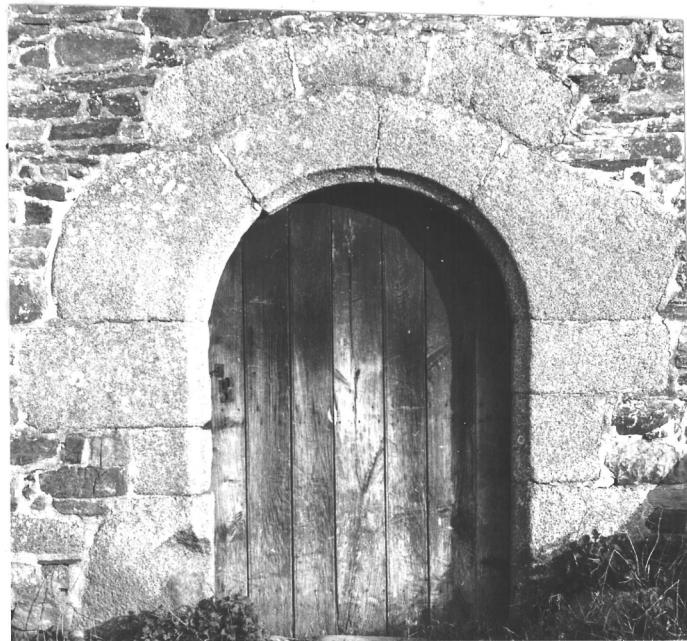
4/11 - Les ouvertures, très soignées, sont moulurées en cavet.

Porte en plein cintre à double rouleau. Fenêtres rectangulaires, l'une à linteau orné d'une accolade incisée⁽¹⁾, et l'autre à appui saillant : seule la première a conservé ses grilles.

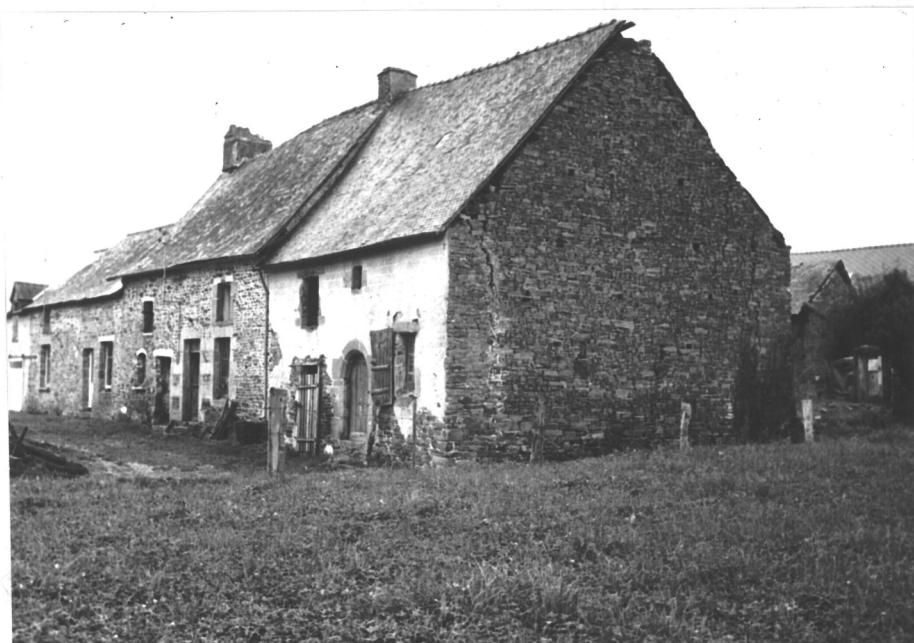
17/15 - Vue générale Sud-Est de l'alignement "C" comportant quatre logements. L'habitation Est est la moins remaniée : logis et étable au rez-de-chaussée, grenier à l'étage - La porte en plein cintre du logis est chanfreinée.
