Département : 56  
Aire d'étude : Vannes Ouest  
Commune : Arradon  
Lieu-dit : Kerat  
Dénomination : manoir

Dossier de inventaire topographique établi en 1990, 1996 par Douard Christel, Toscer Catherine

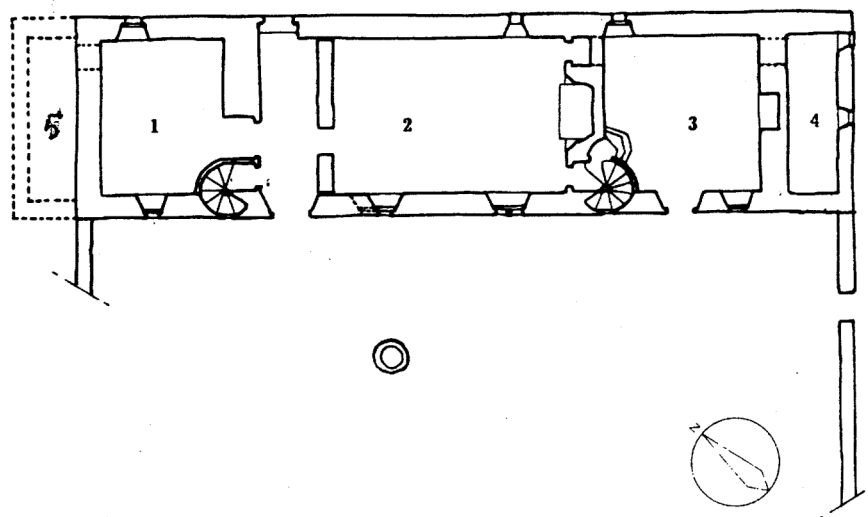
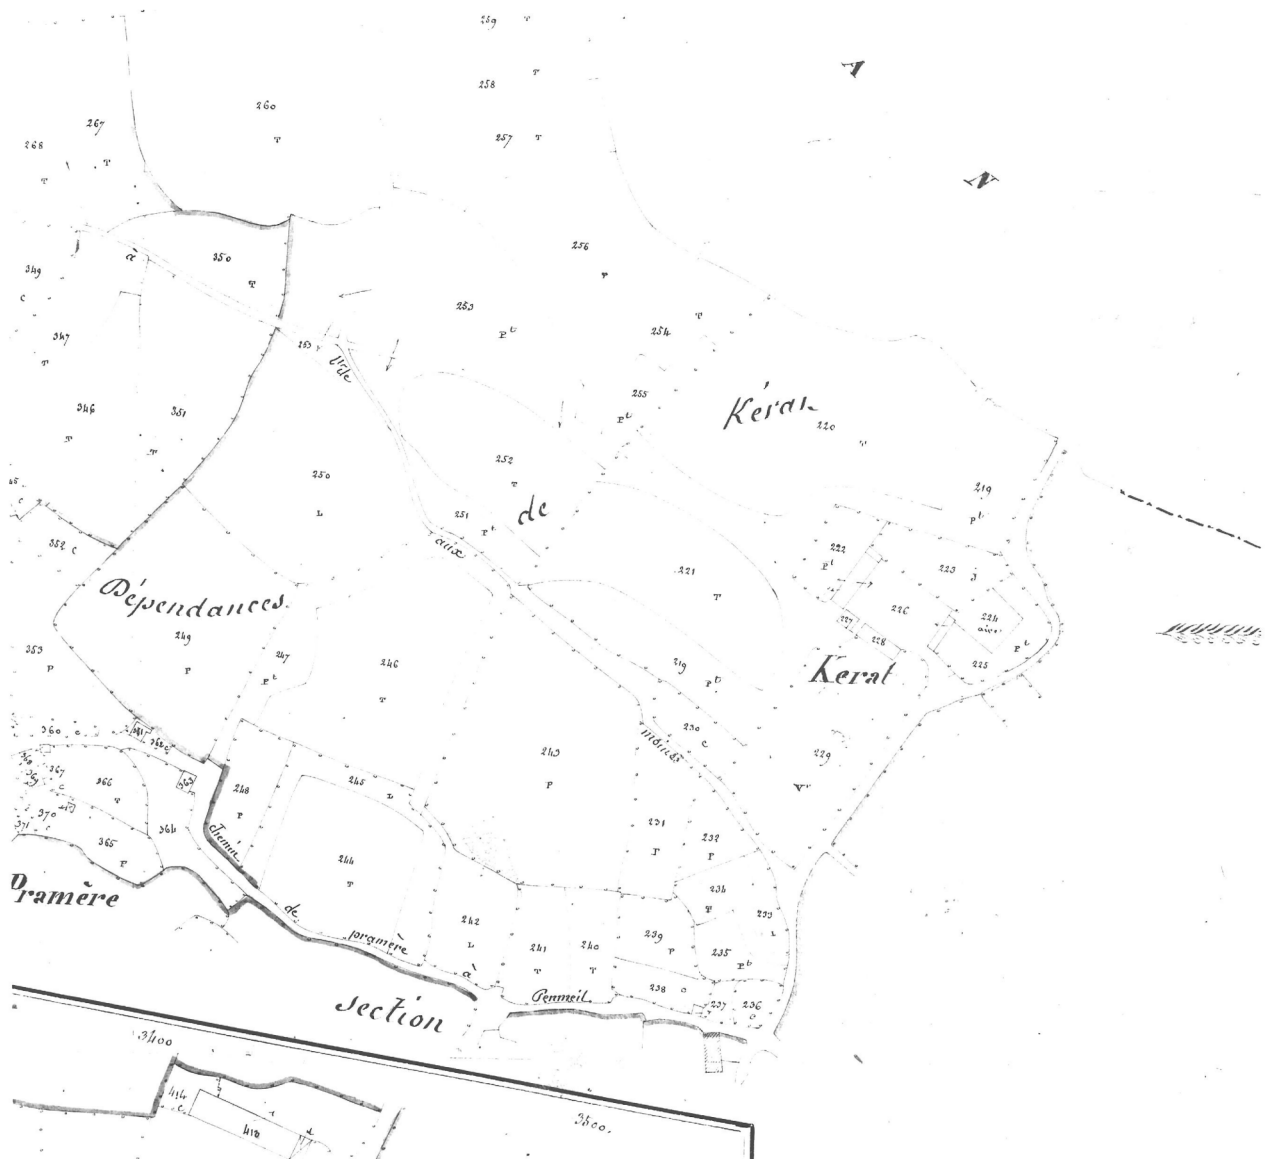
Pl. II Plan au sol (d'après relevé M.H.).

- 1 . CELLIER
- 2 . SALLE
- 3 . CUISINE
- 4-5 . LATRINES

PLAN AU SOL

Intéressante structure de manoir à salle centrale basse sous charpente, avec deux escaliers latéraux en vis dans oeuvre desservant les deux chambres hautes, l'une située au-dessus de la cuisine, l'autre d'un cellier. Si la salle basse a été plafonnée très tôt, les chambres au contraire ont conservé leur volume et leur charpente d'origine (voir le Manoir en Bretagne, p. 230-233).

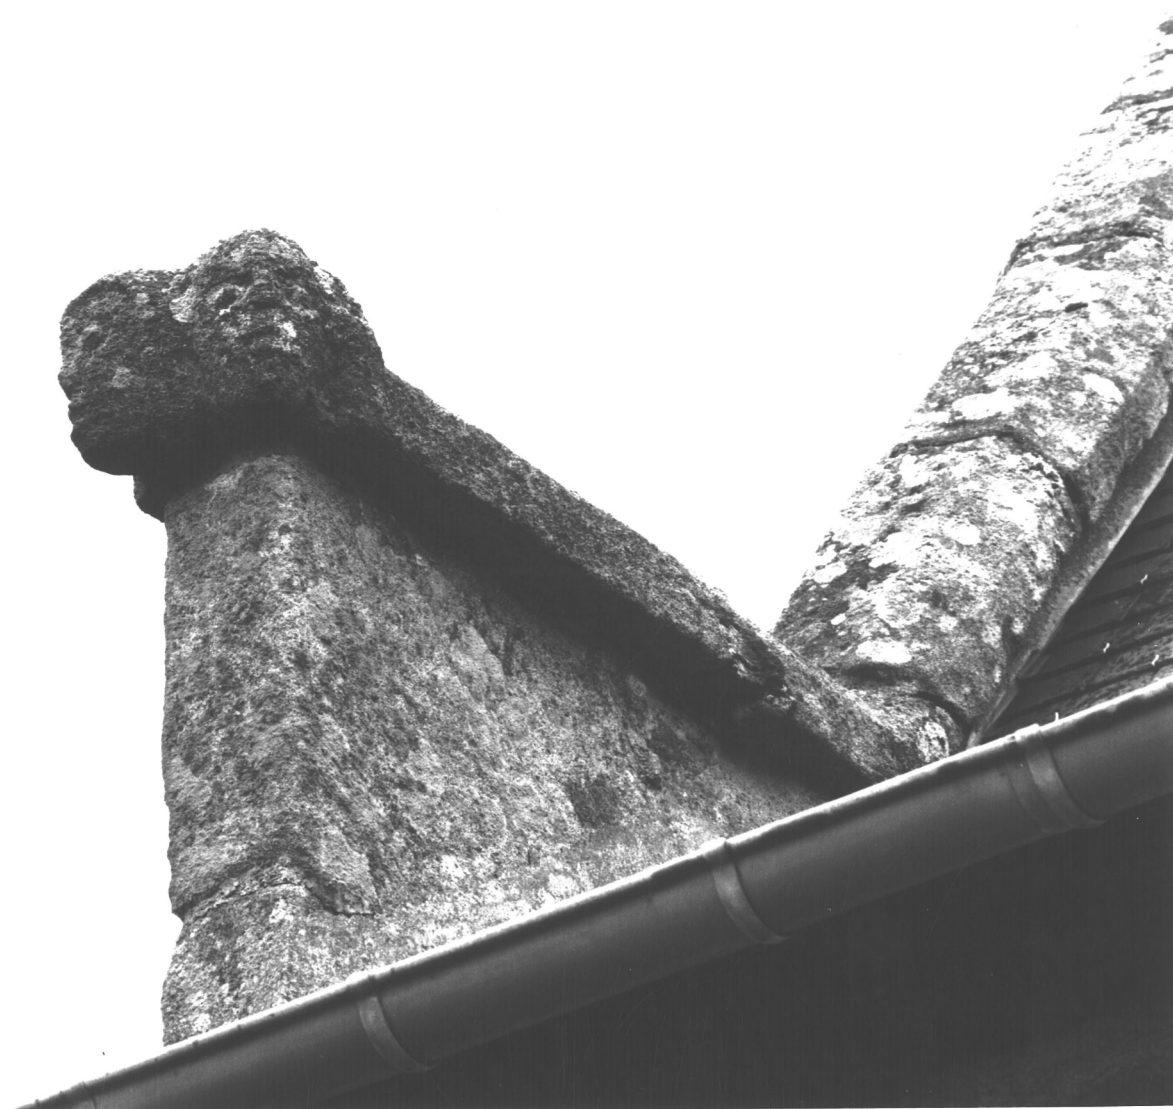
Fig.9 Pignon nord, rampant ouest, pierre d'assise

sujet : représentation des visages jumelés des constructeurs, support : pignon nord, base du rampant ouest

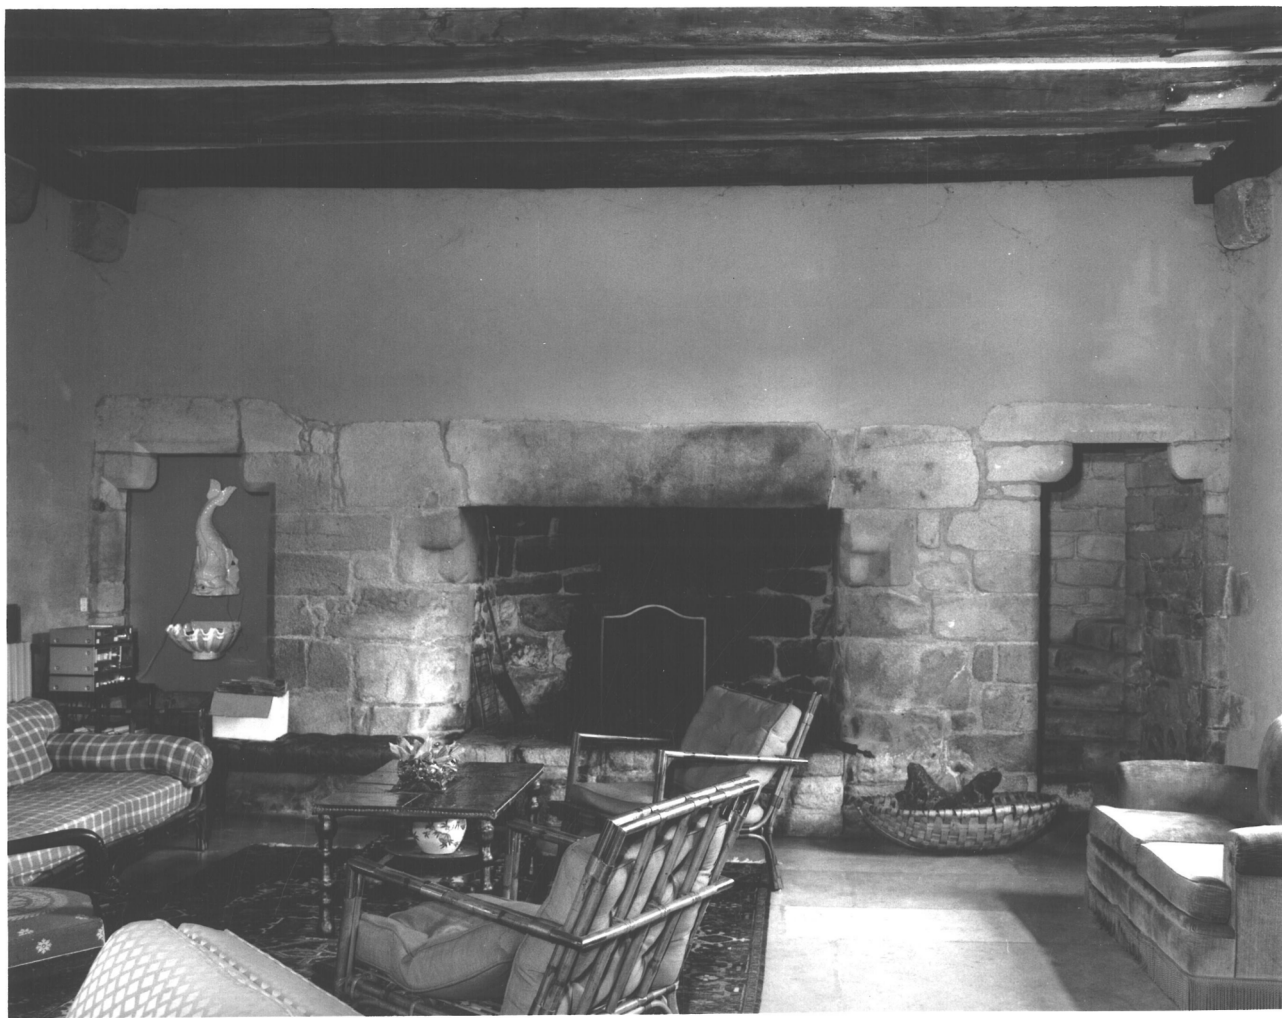
Fig.13 Salle : cheminée, portes d'accès à l'escalier sud

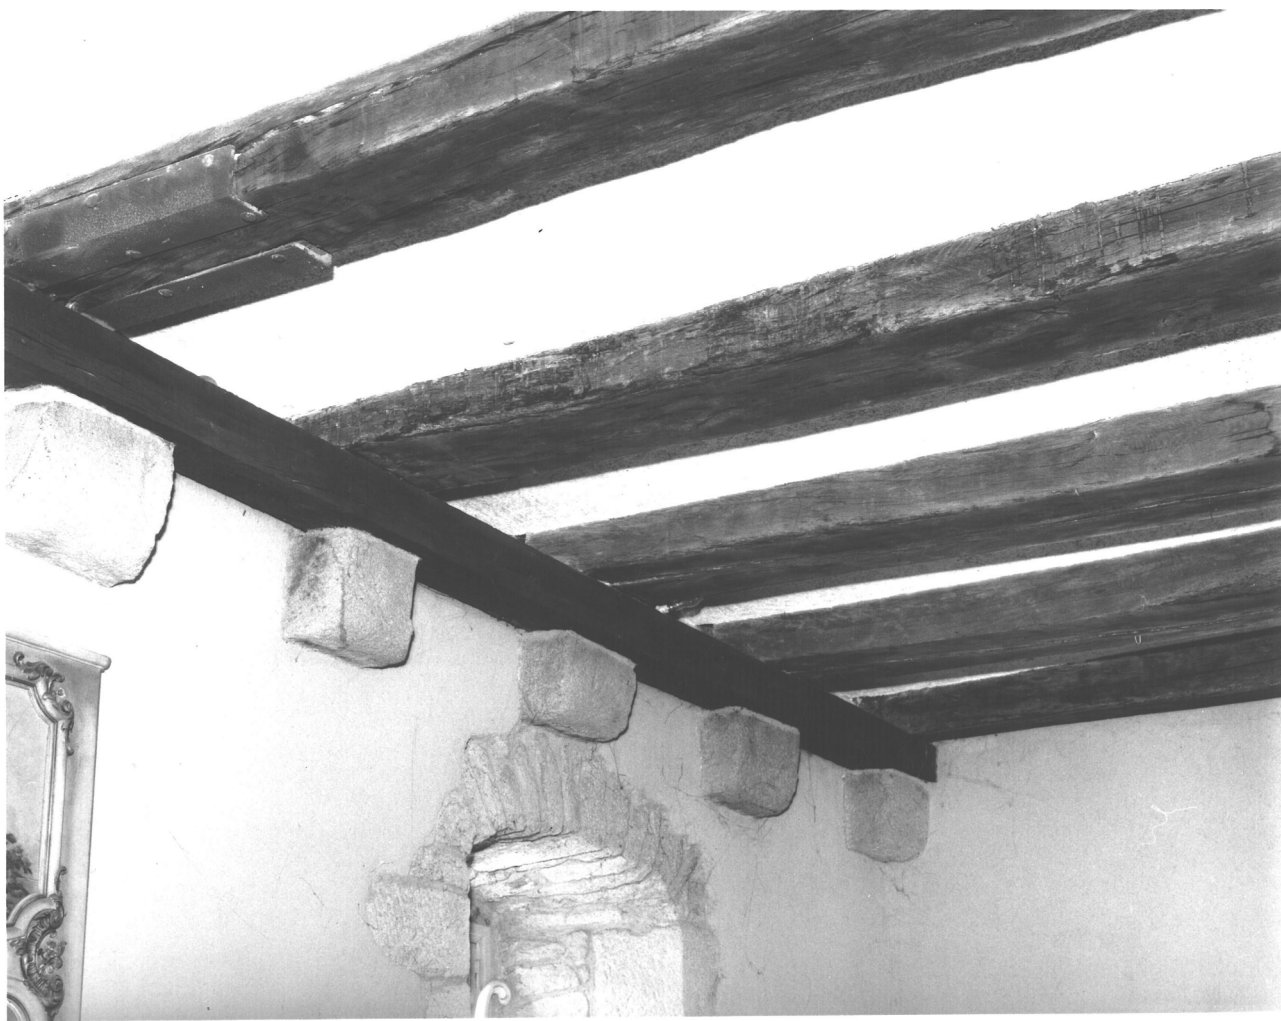
Fig.14 Salle : plafond

Manoir construit pour la famille Rédoret, probablement entre 1400 et 1420. Vers 1480, à l'occasion du mariage de Perrine Redoret et de Jean d'Aradon, le manoir devient la propriété de la famille d'Aradon ; peu après, la salle sous charpente est plafonnée, deux fenêtres éclairant le grenier étant ouvertes à l'est et à l'ouest. Au 17e siècle, création d'un vestibule couloir dont l'espace est pris sur la salle. La porte de communication entre salle et cuisine côté est a été bouchée à une date indéterminée

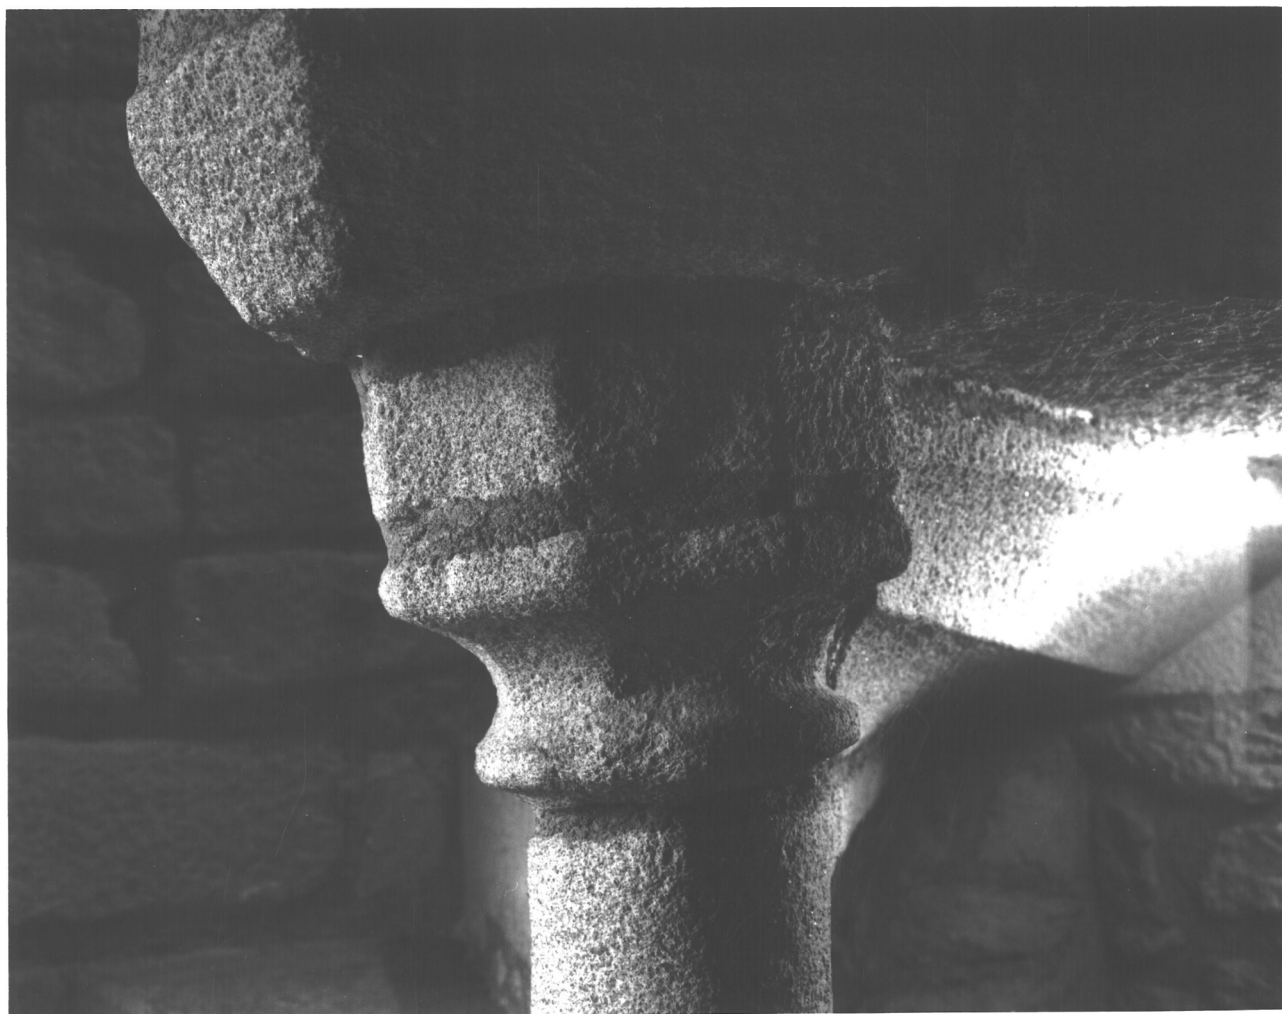
Fig.15 Escalier : chapiteaux du sommet de la vis

DISTRIBUTION : escalier dans oeuvre, escalier en vis sans jour, en maçonnerie

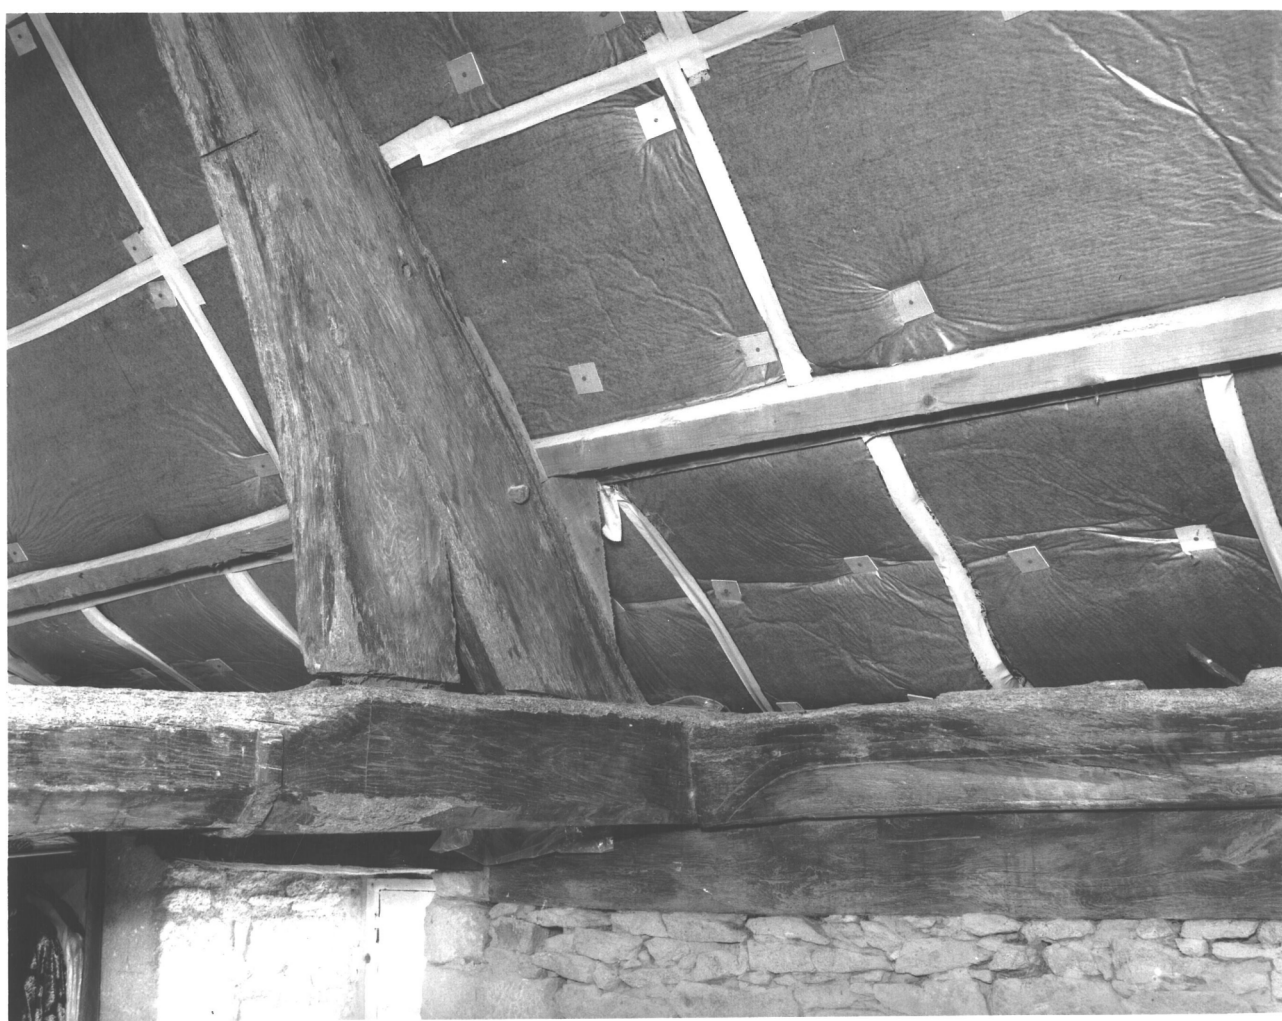
Fig.16 Grenier : charpente de la salle

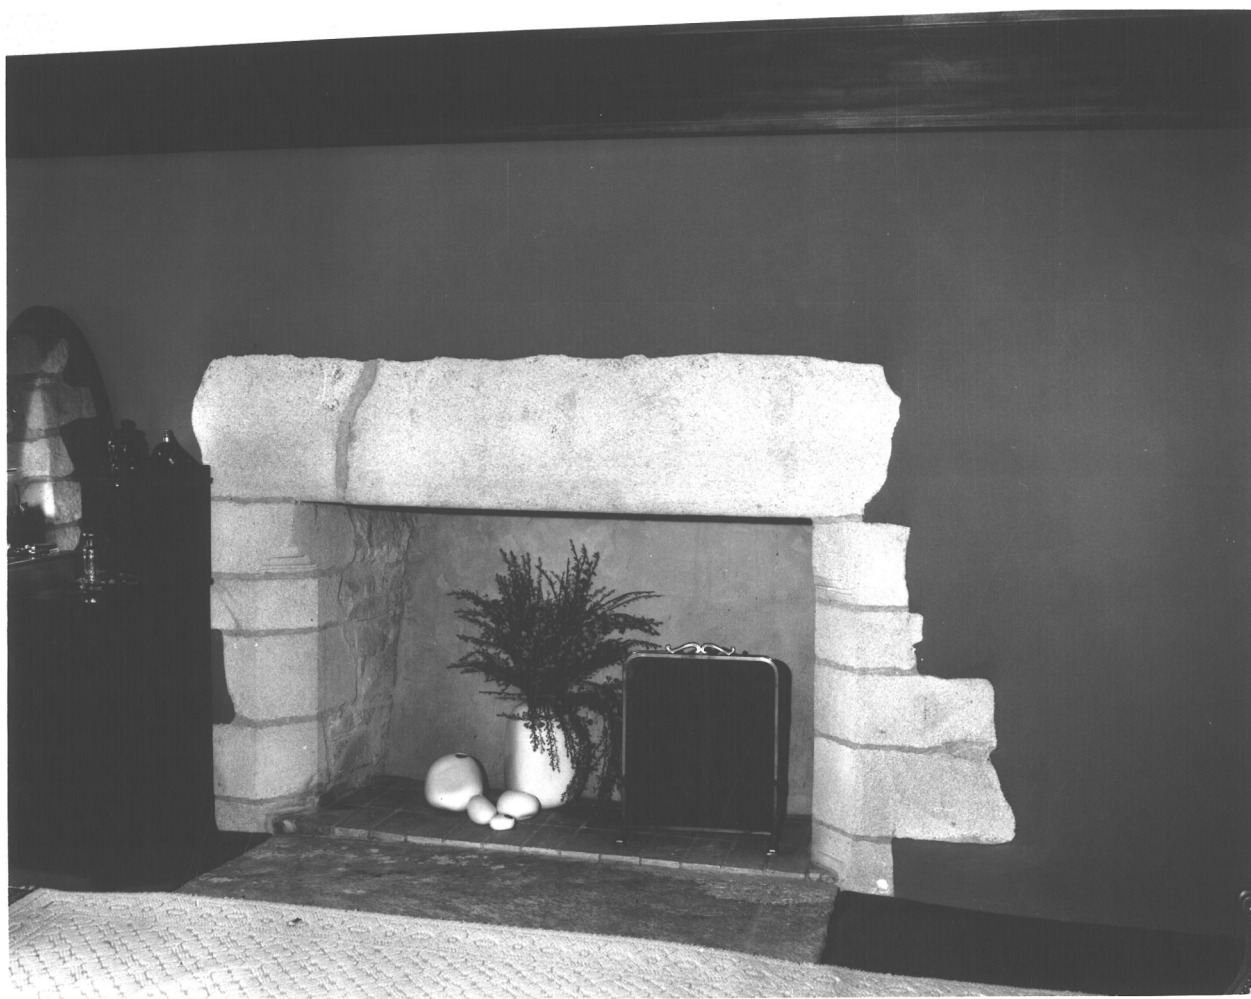
Fig.17 Etage. Chambre sud : cheminée

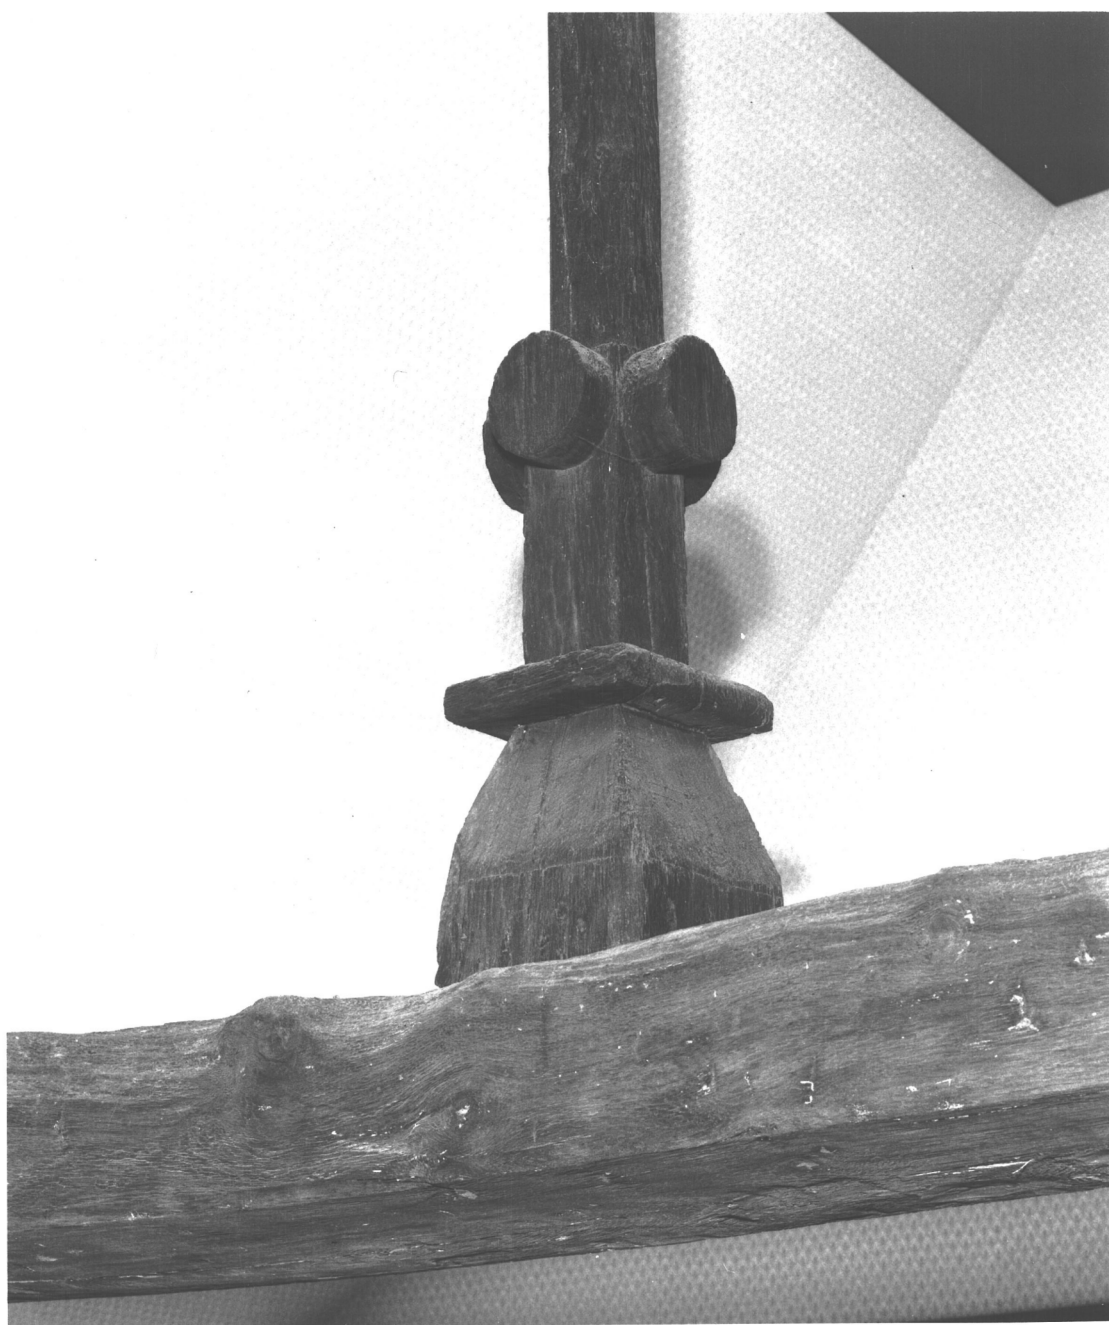
Fig.19 Etage. Chambre sud : poinçon et entrait

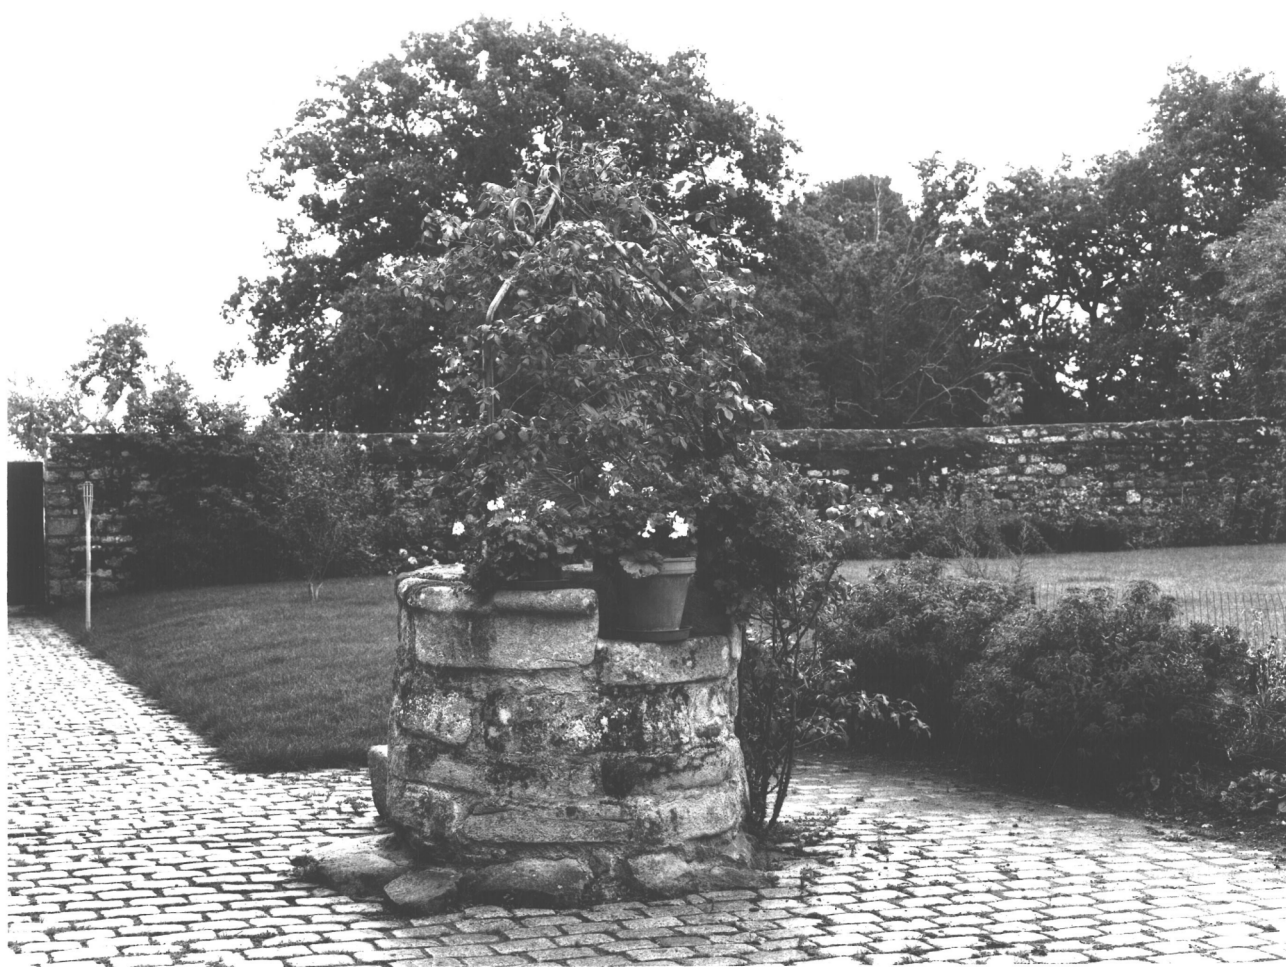
Fig.20 Puits

Parties constituant : puits, pigeonnier
