Département : 56
Aire d'étude : Vannes Ouest
Commune : Arradon
Lieu-dit : Brangil-Brangilles
Dénomination : ferme

Dossier de inventaire topographique établi en 1990, 1996 par Toscer Catherine

56 ARRADON, Brangilles
FERME

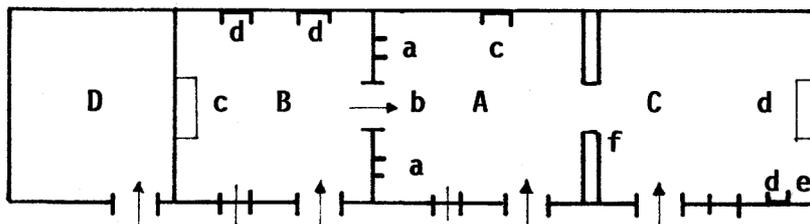
Pl. II. Plan au sol (croquis).

- A. 1er logis devenu étable lors de la construction de B.
 - a. niches à poules
 - b. cheminée disparue
- B. 2ème logis, XVIIIe siècle
 - b. cheminée, linteau bois, consoles granite
 - c. placards muraux
- C. 3ème logis, 1ère moitié XIXe siècle
 - d. cheminée, linteau et consoles bois, hotte très saillante
 - e. placard mural à étagère en pierre
 - f. demi-cloison en pierre formant mangeoire.
- D. Étable milieu XIXe siècle.

Premier logis au centre, du XVIIe siècle, avec logis à l'ouest, partie étable à l'est.

La partie étable du XVIIe siècle à droite est modifiée et allongée au début du XIXe siècle pour remplacer le second logis construit plus tard à l'ouest au XVIIIe siècle, le logis XVIIe siècle devenant alors étable.

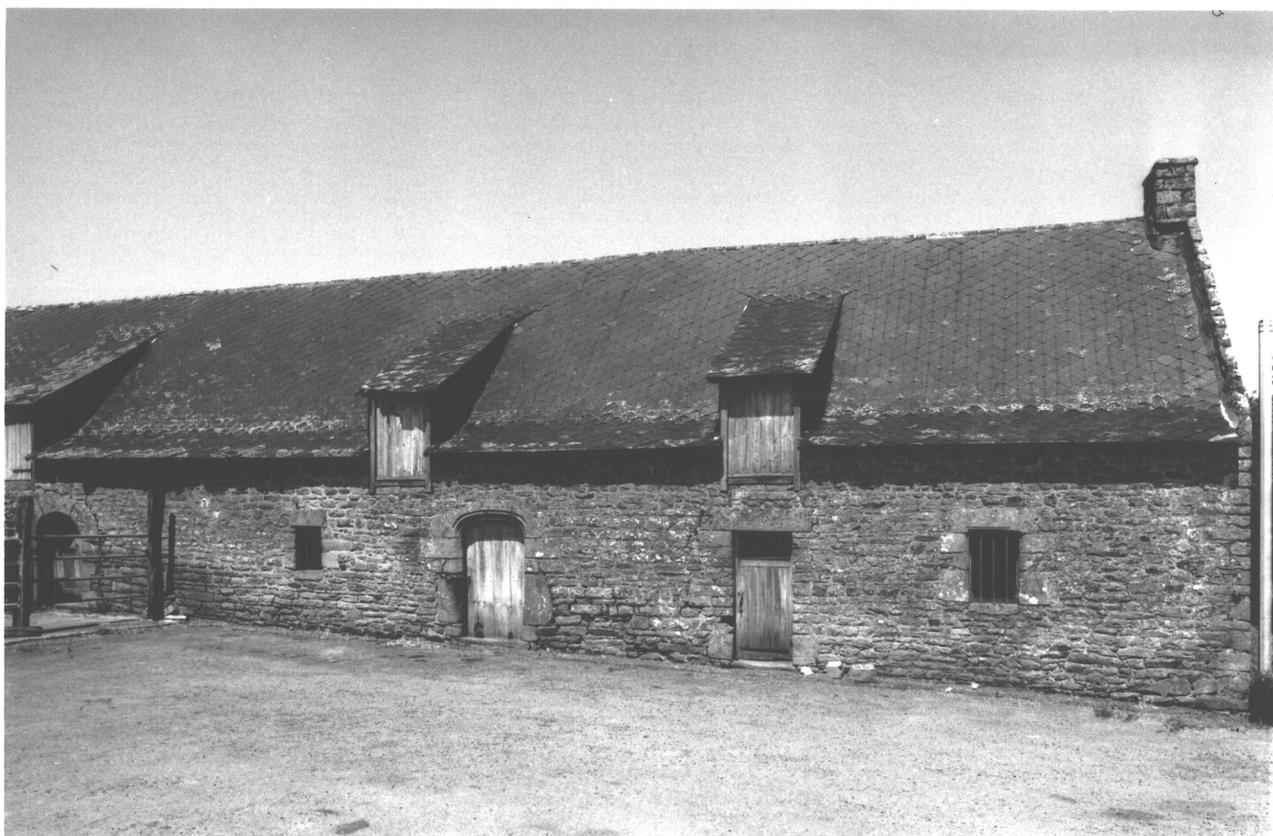
92 56 00856 X

Fig.1 Elévation sud

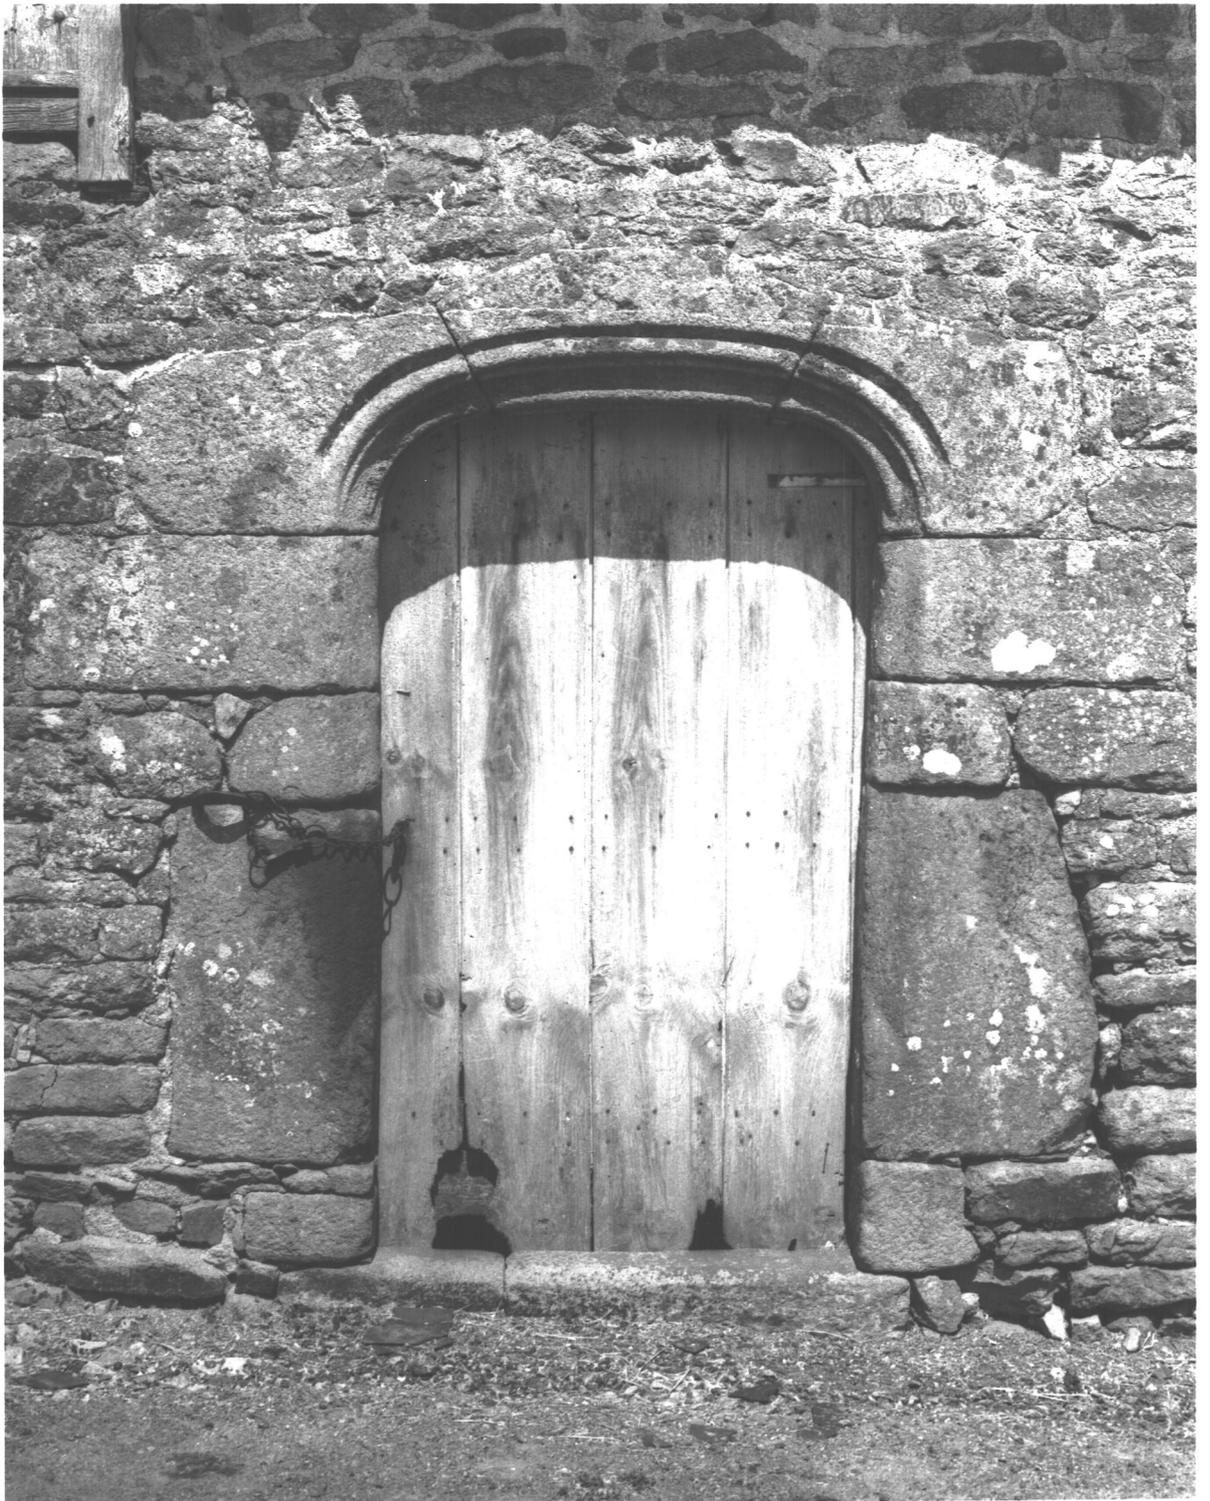
92 56 00854 X

Fig.2 Partie étable. Porte sud

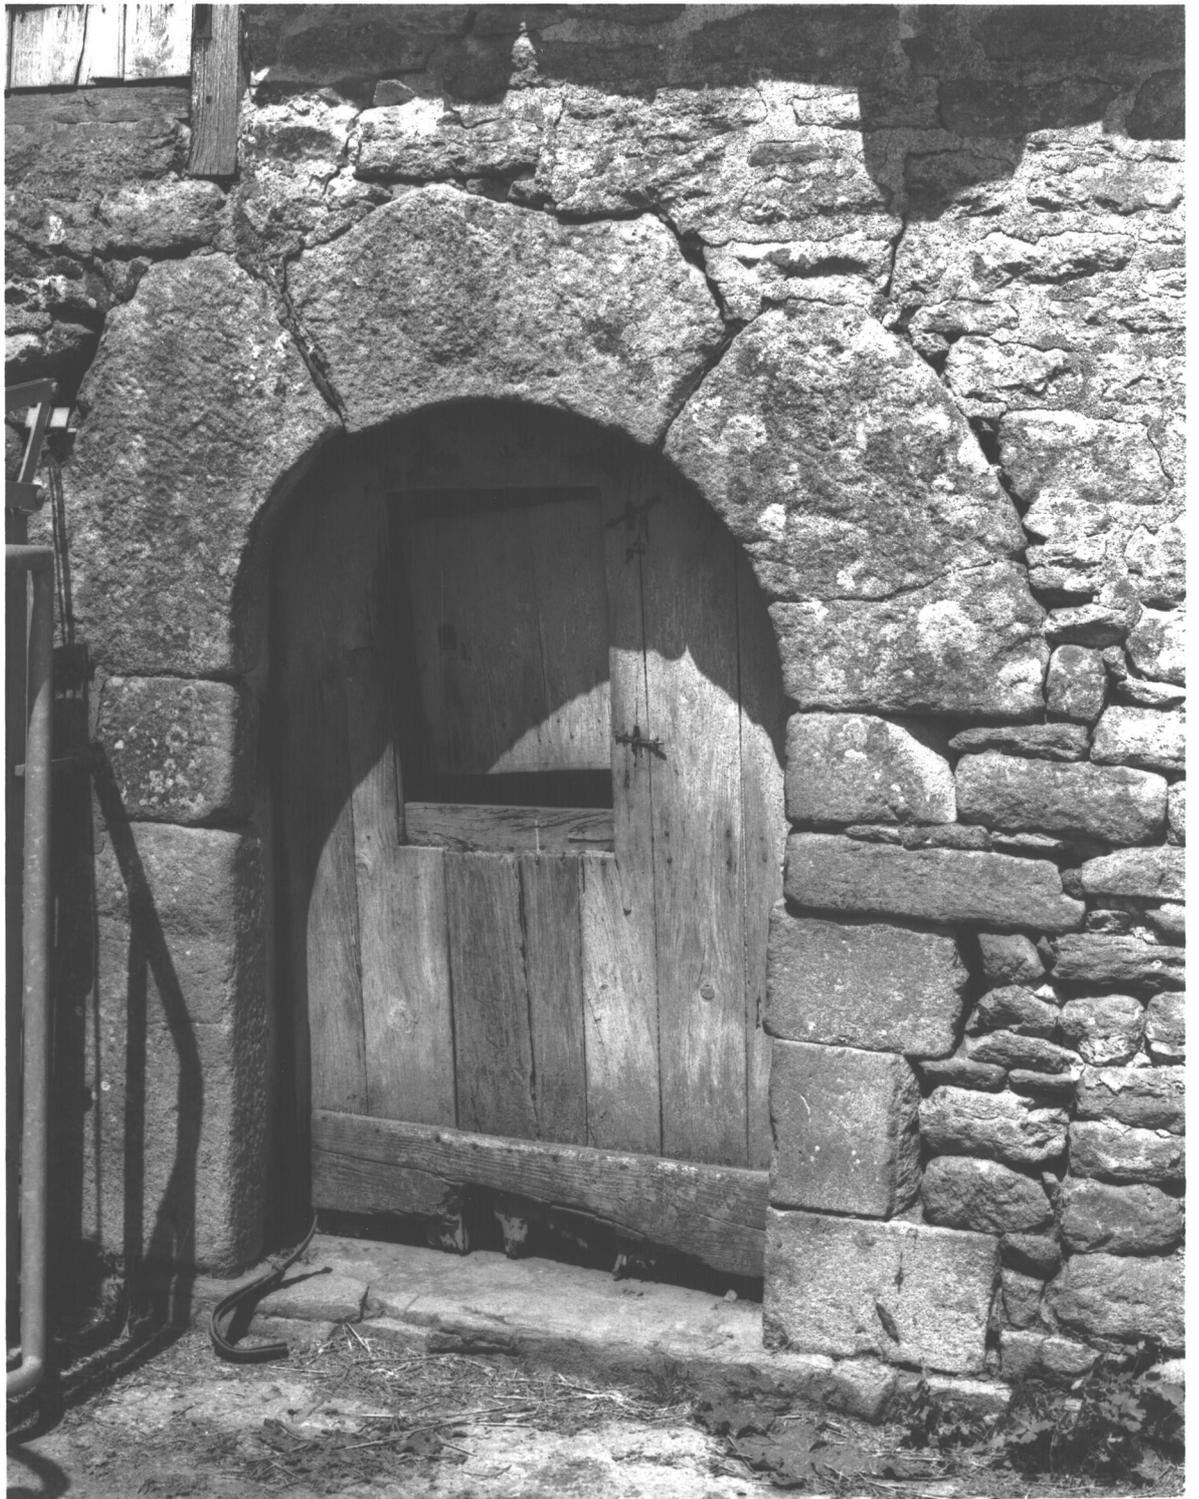
92 56 00855 X

Fig.3 Partie ouest. Porte

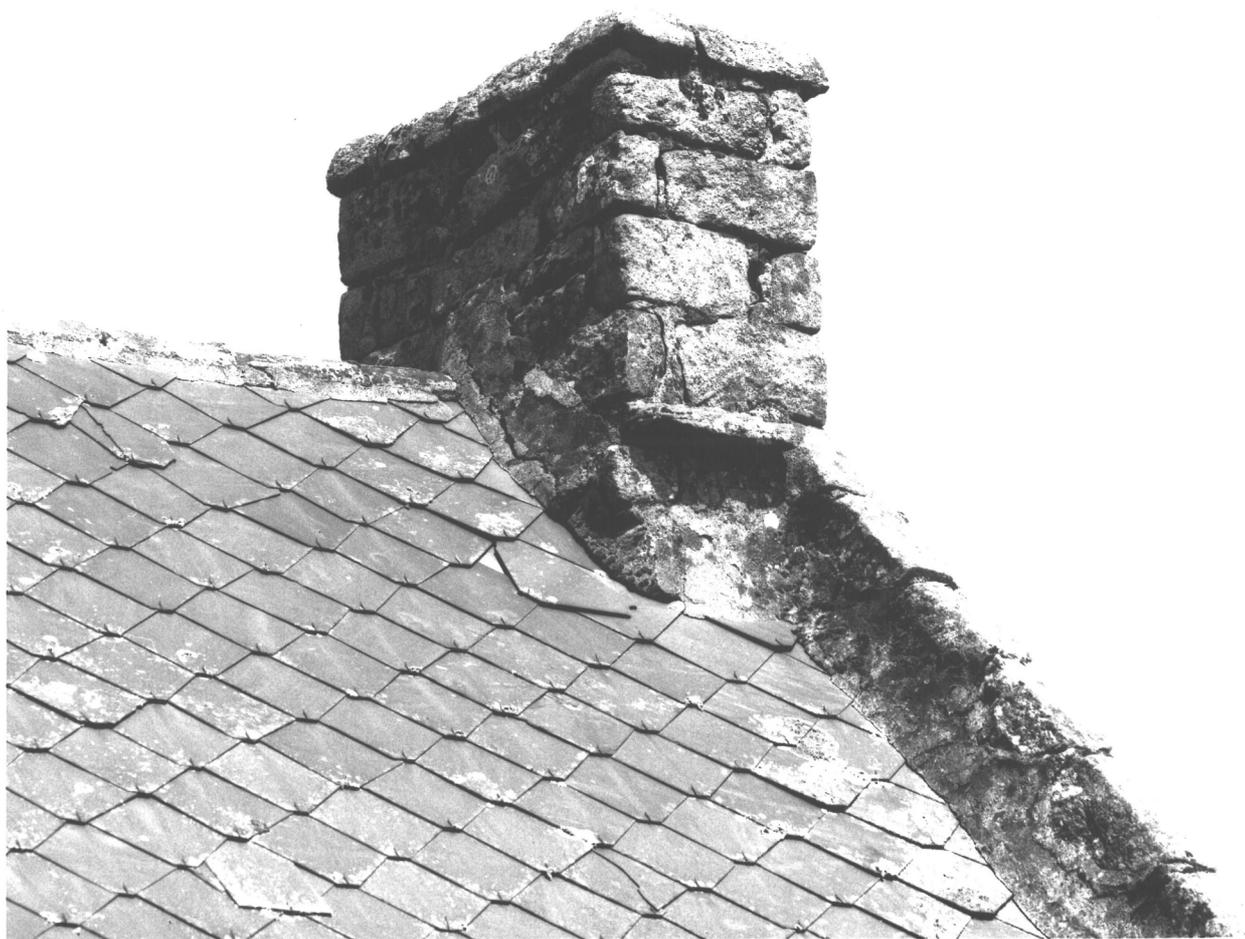
92 56 00857 X

Fig.4 Souche de cheminée est

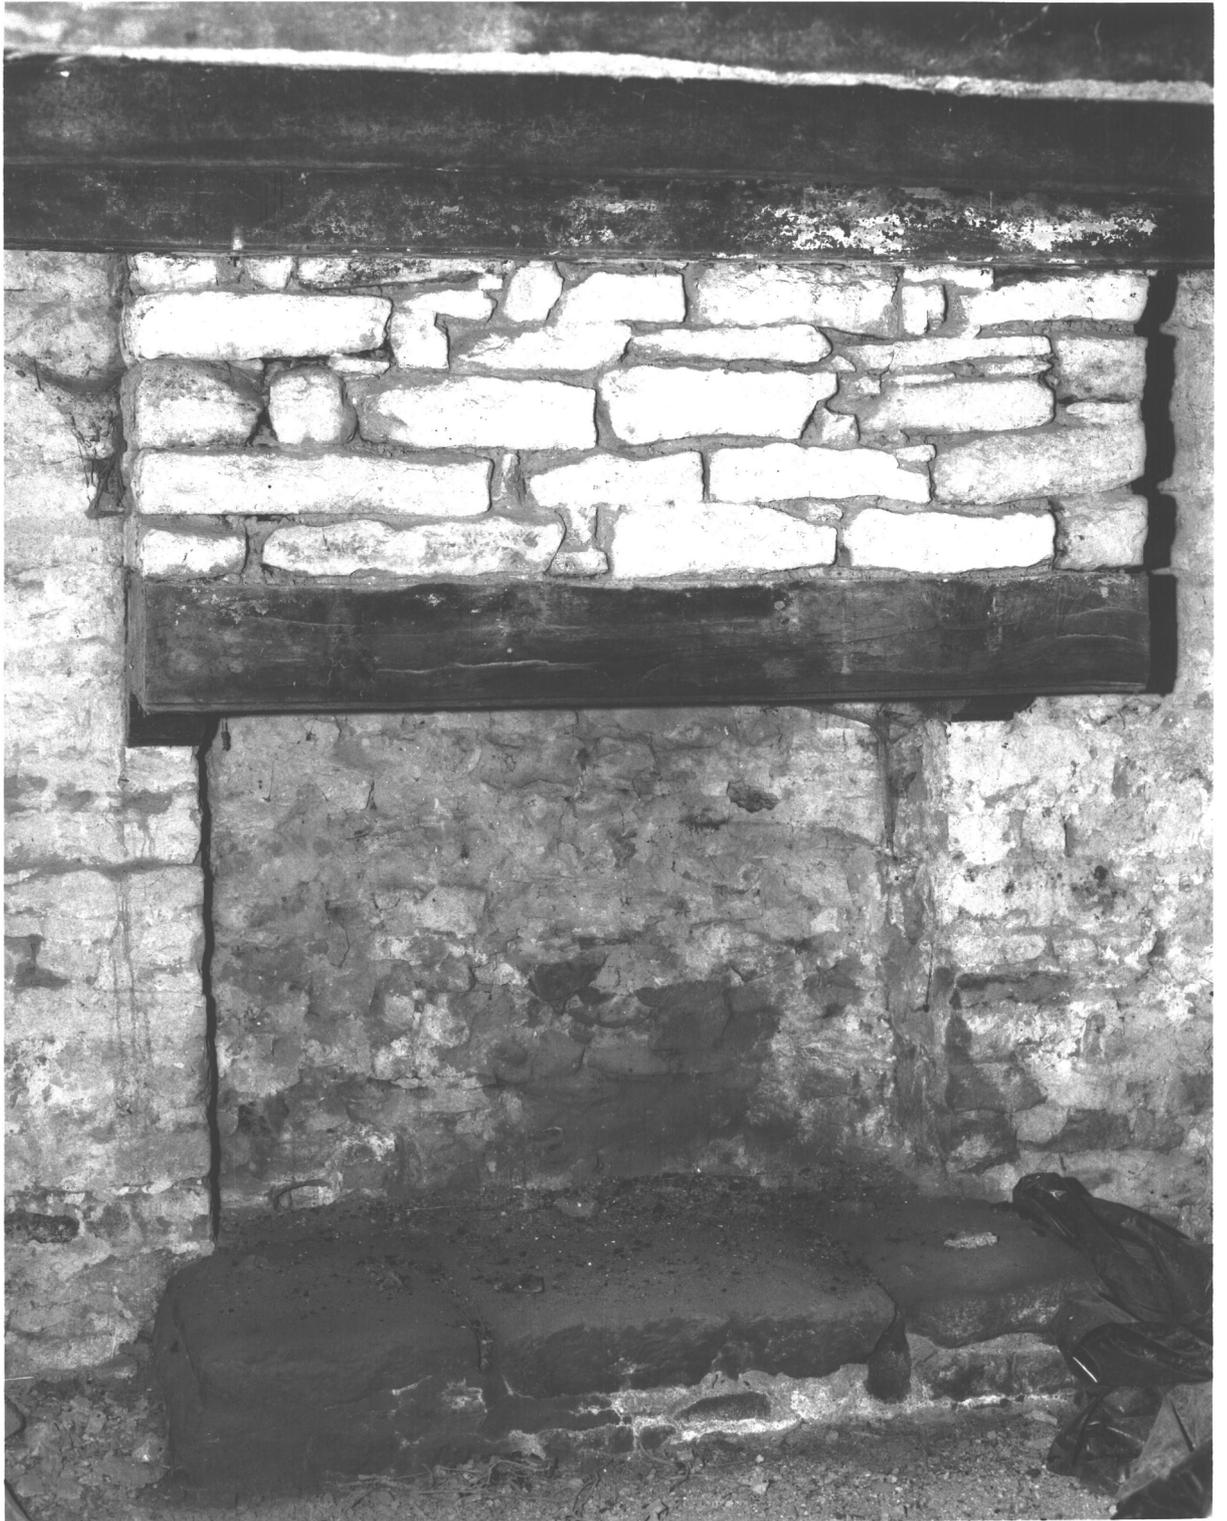
92 56 00851 X

Fig.5 Logis. Cheminée est

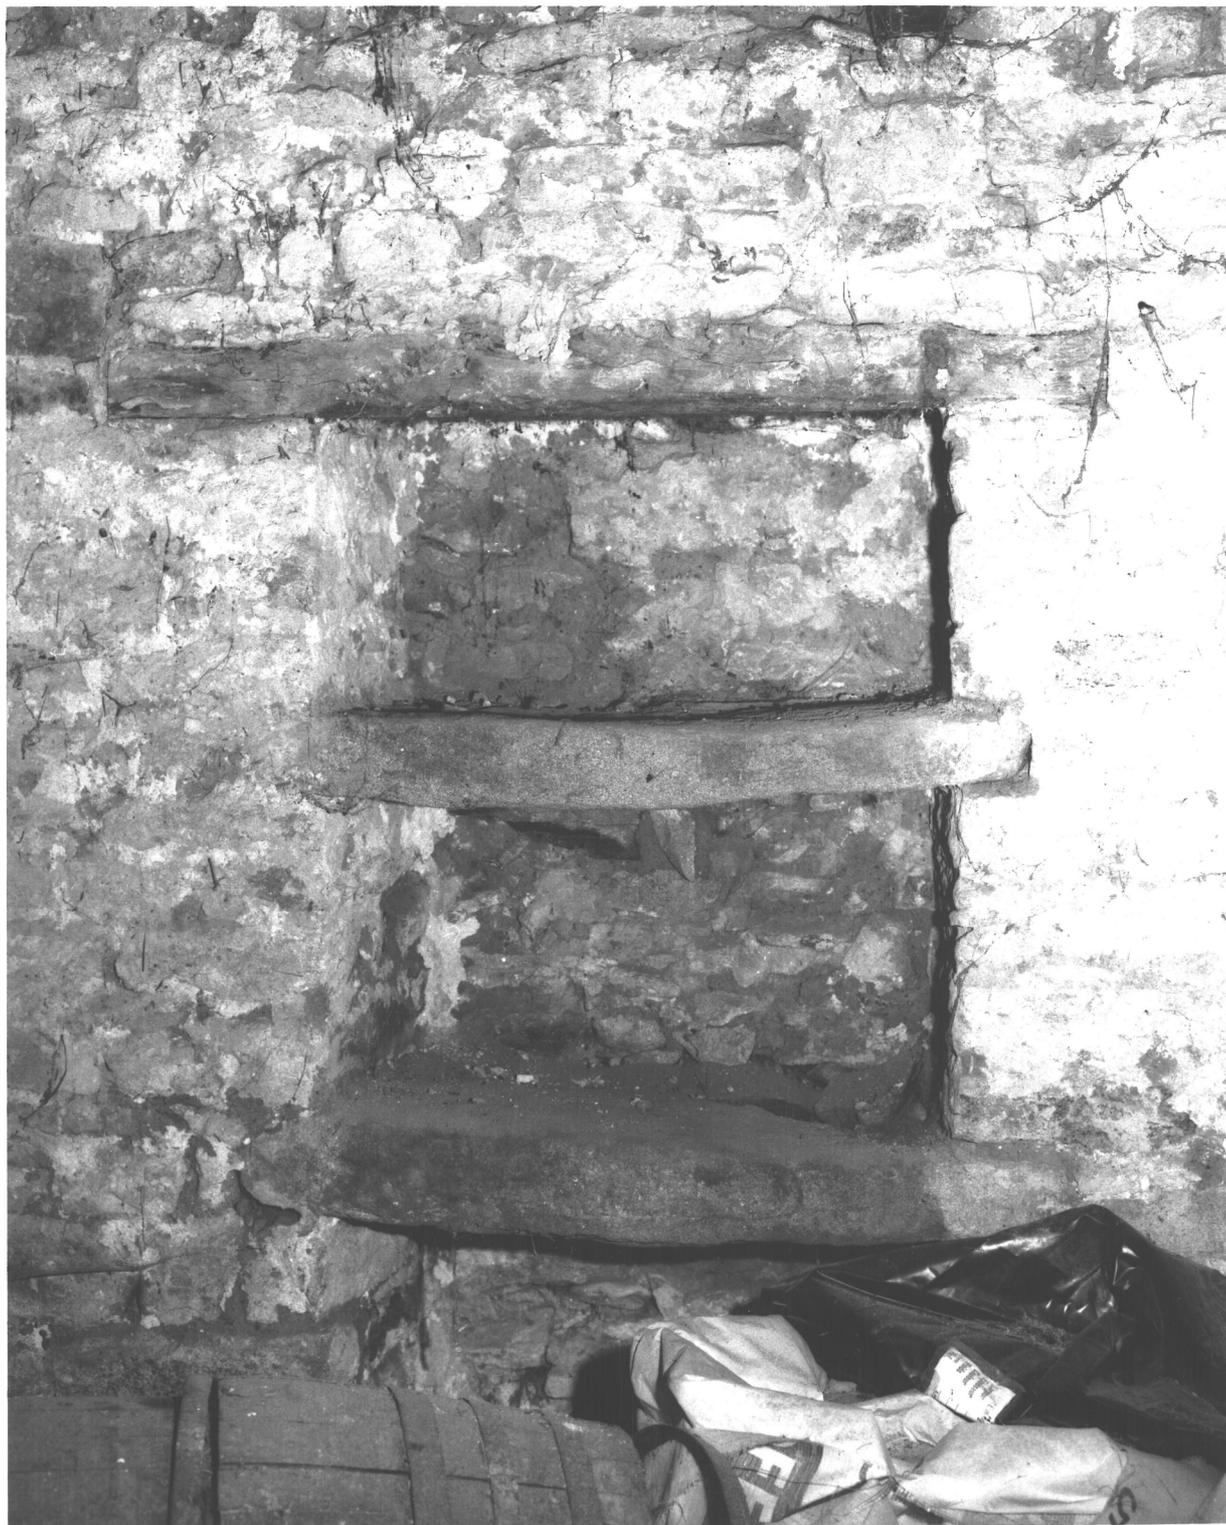
92 56 00852 X

Fig.6 Logis. Placard mural

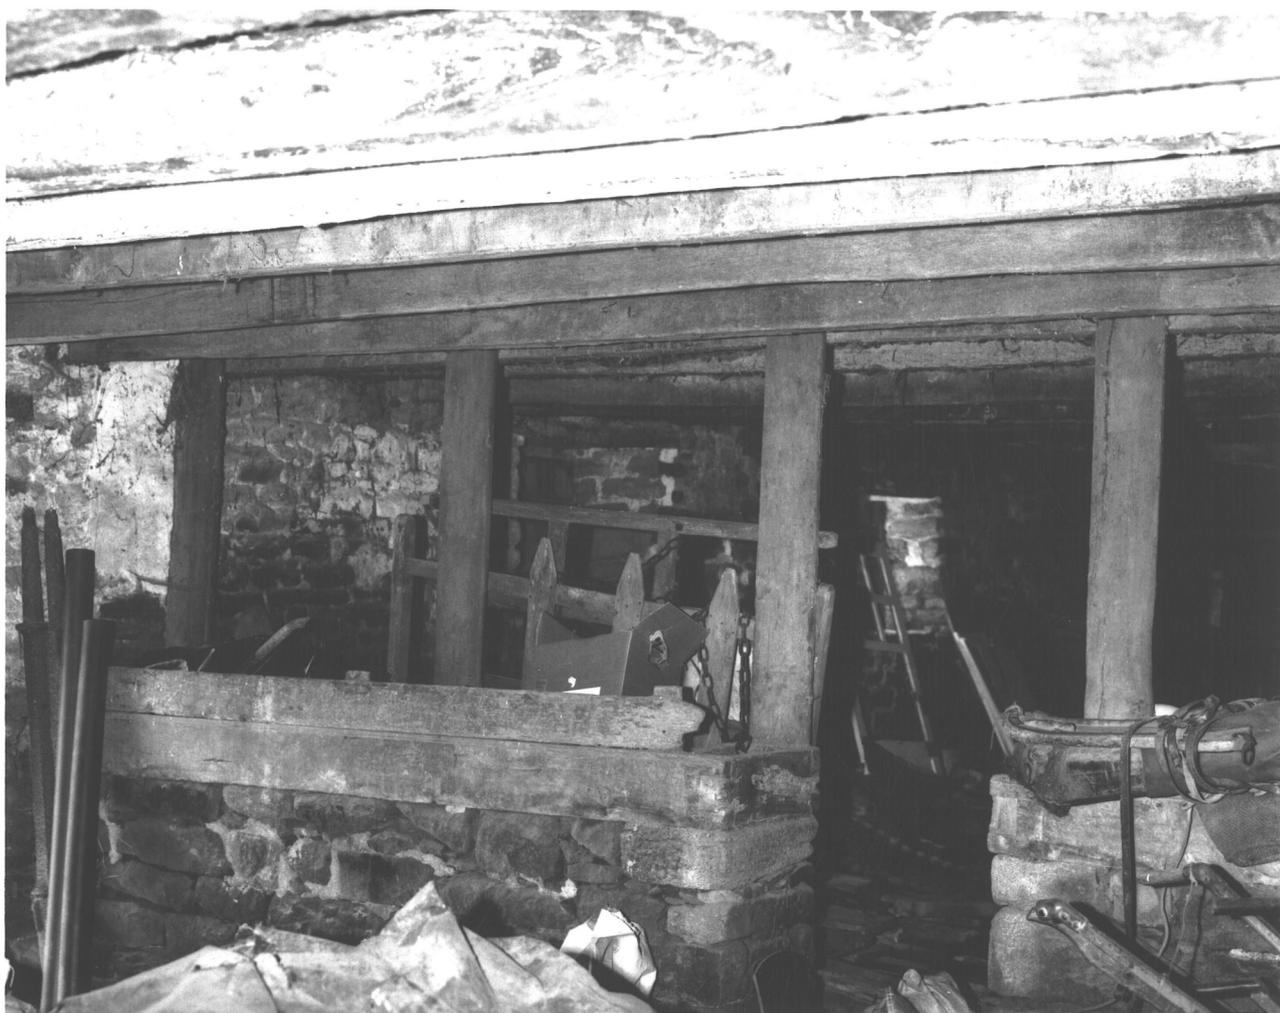
92 56 00853 X

Fig.7 Séparation logis, étable et mangeoire

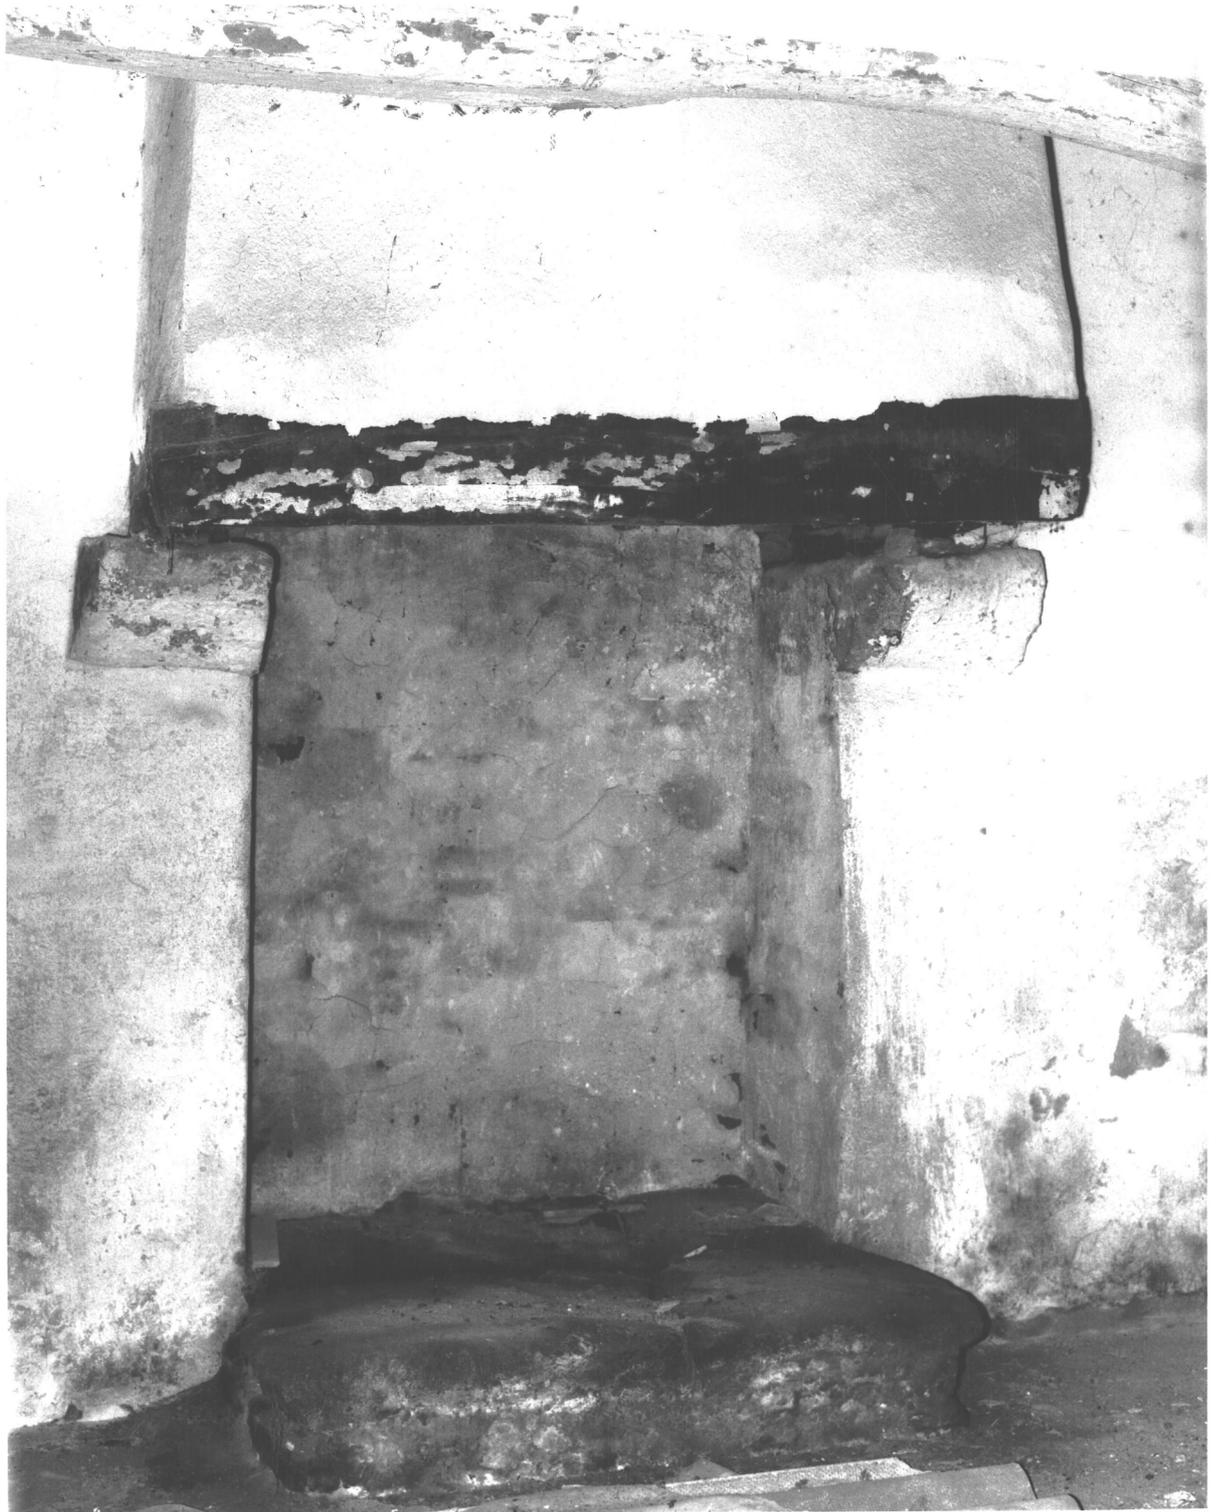
92 56 00850 X

Fig.8 Partie ouest (chambre ?), cheminée
