Département : 56  
Aire d'étude : Vannes Ouest  
Commune : Arradon  
Lieu-dit : Lormouët  
Adresse : 15 rue de Kerbilouet  
Dénomination : ferme

IA56000025

Dossier de inventaire topographique établi en 1990, 1996 par Douard Christel, Toscer Catherine

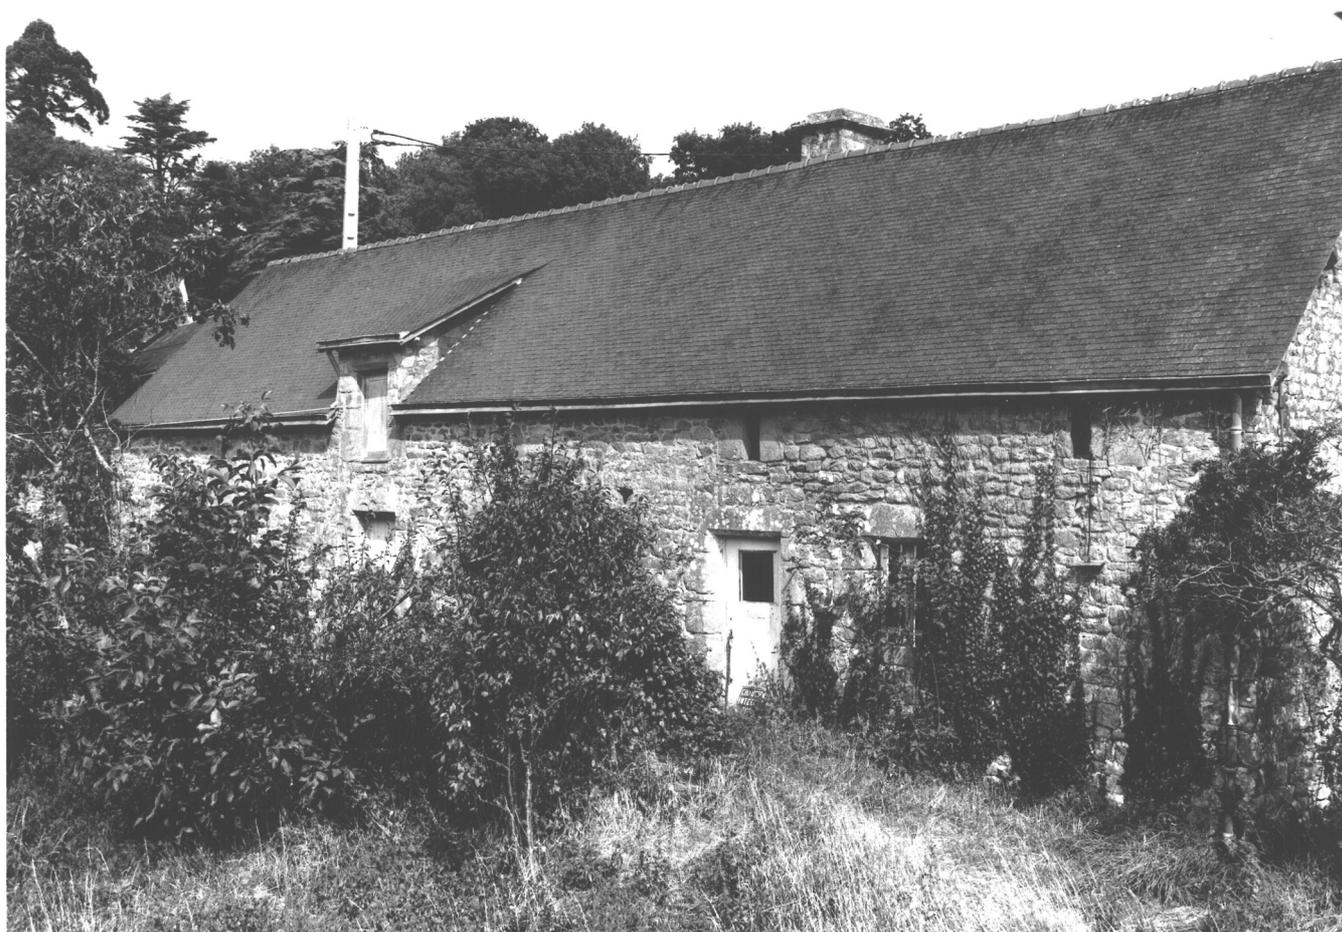
Fig.1 Elévation antérieure, prise de l'ouest

Ferme datant peut être de la 2e moitié du 17e siècle.Élévation antérieure fortement reprise dans la 1ere moitié du 19e siècle, mais conservant la porte du 17e siècle

Le cadastre de 1809 fait apparaître un corps en retour sur le bâtiment principal, corps disparu en 1851 : la date de 1844 portée sur la porte sud pourrait être le témoin de cette disparition et de la reprise de la façade (avec surélévation).

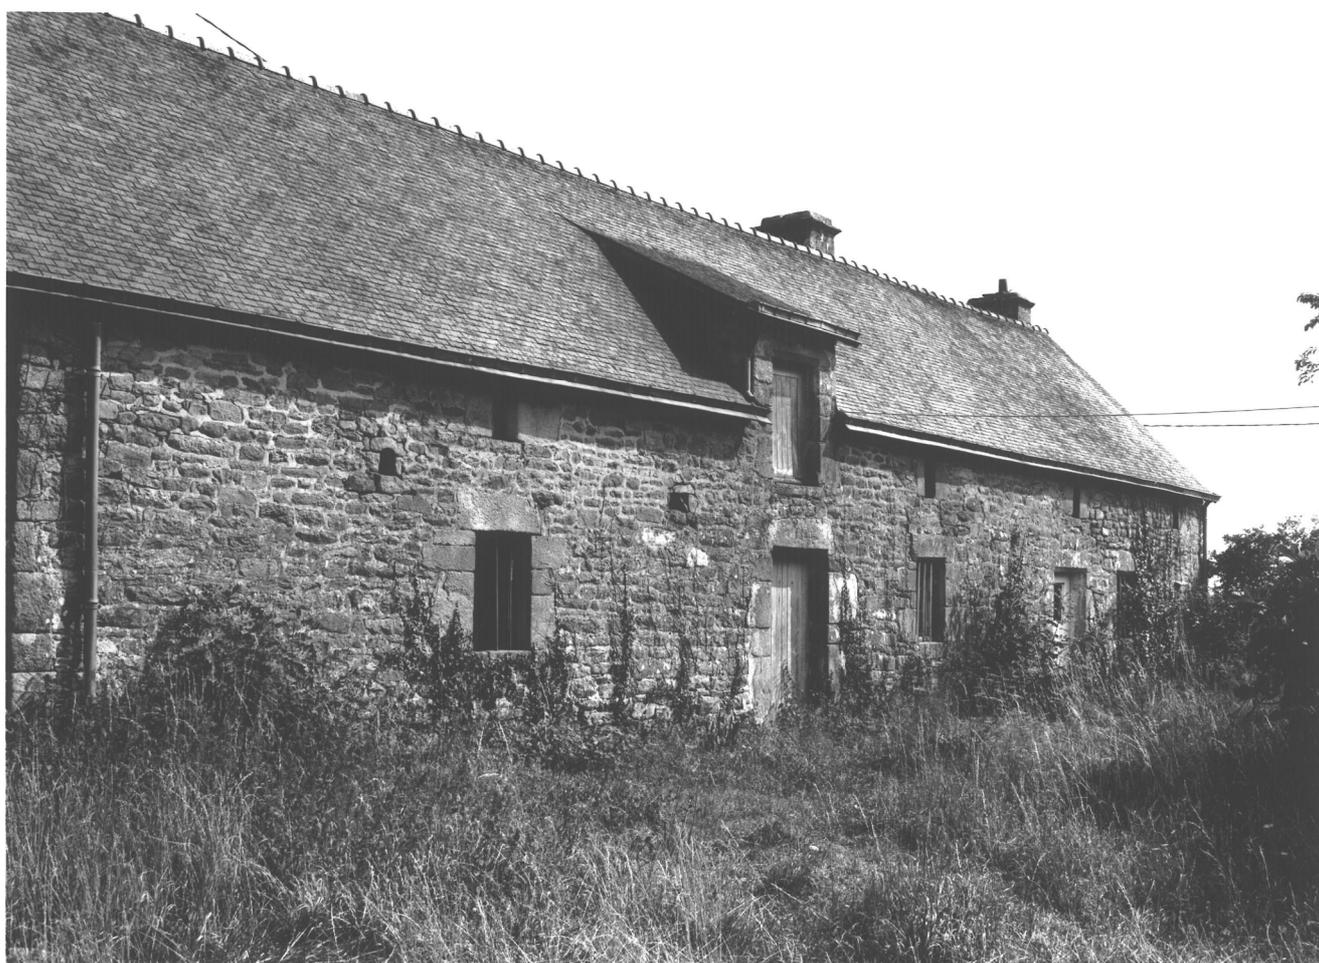
Fig.2 Elévation antérieure, prise du nord-ouest

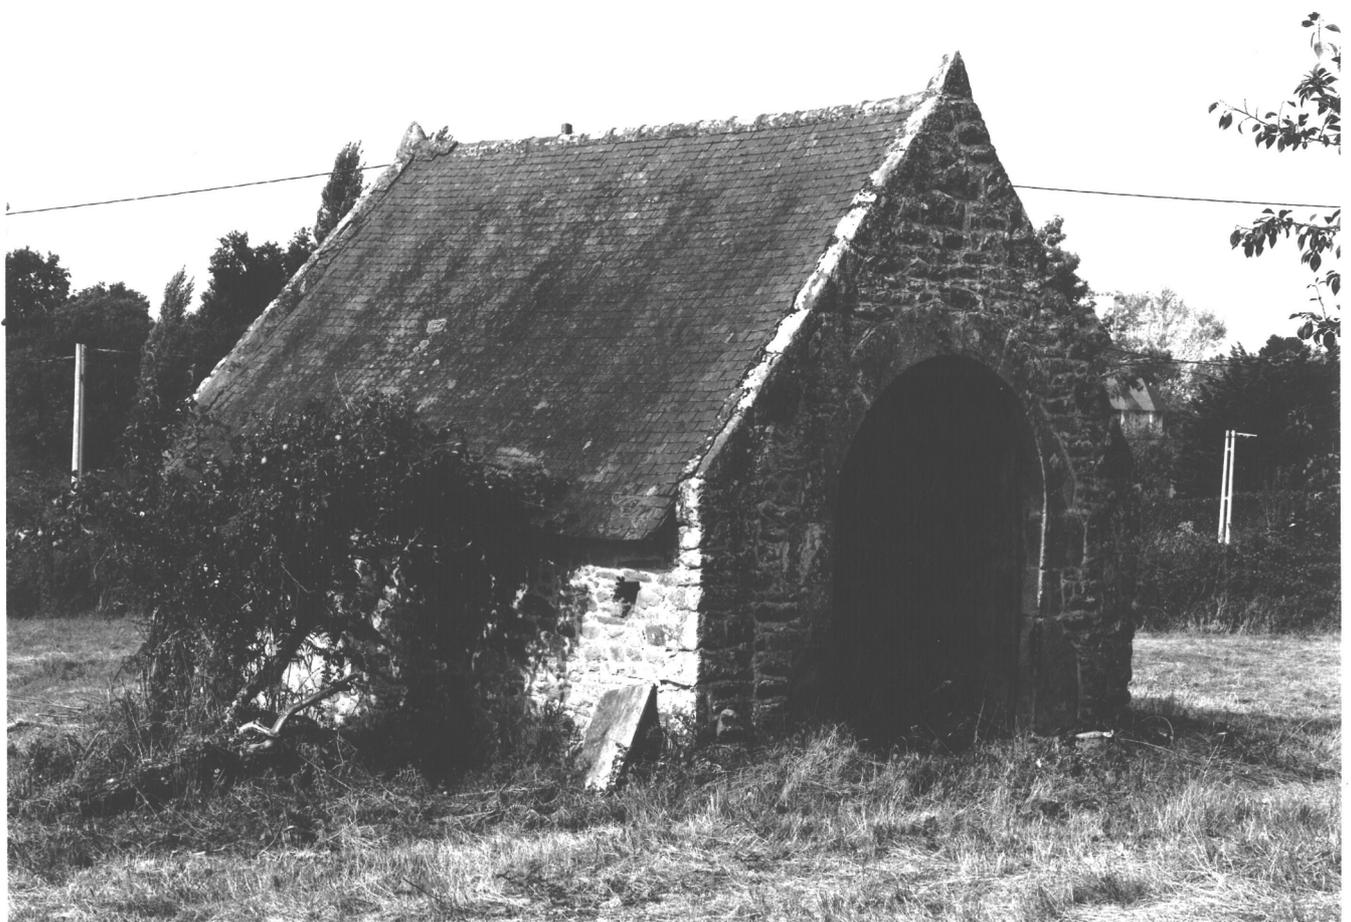
Fig.3 Grange
