Département : 56  
Aire d'étude : Vannes Ouest  
Commune : Arradon  
Lieu-dit : Kerdualic  
Dénomination : ferme

IA56000027

Dossier de inventaire topographique établi en 1990, 1996 par Douard Christel, Toscer Catherine

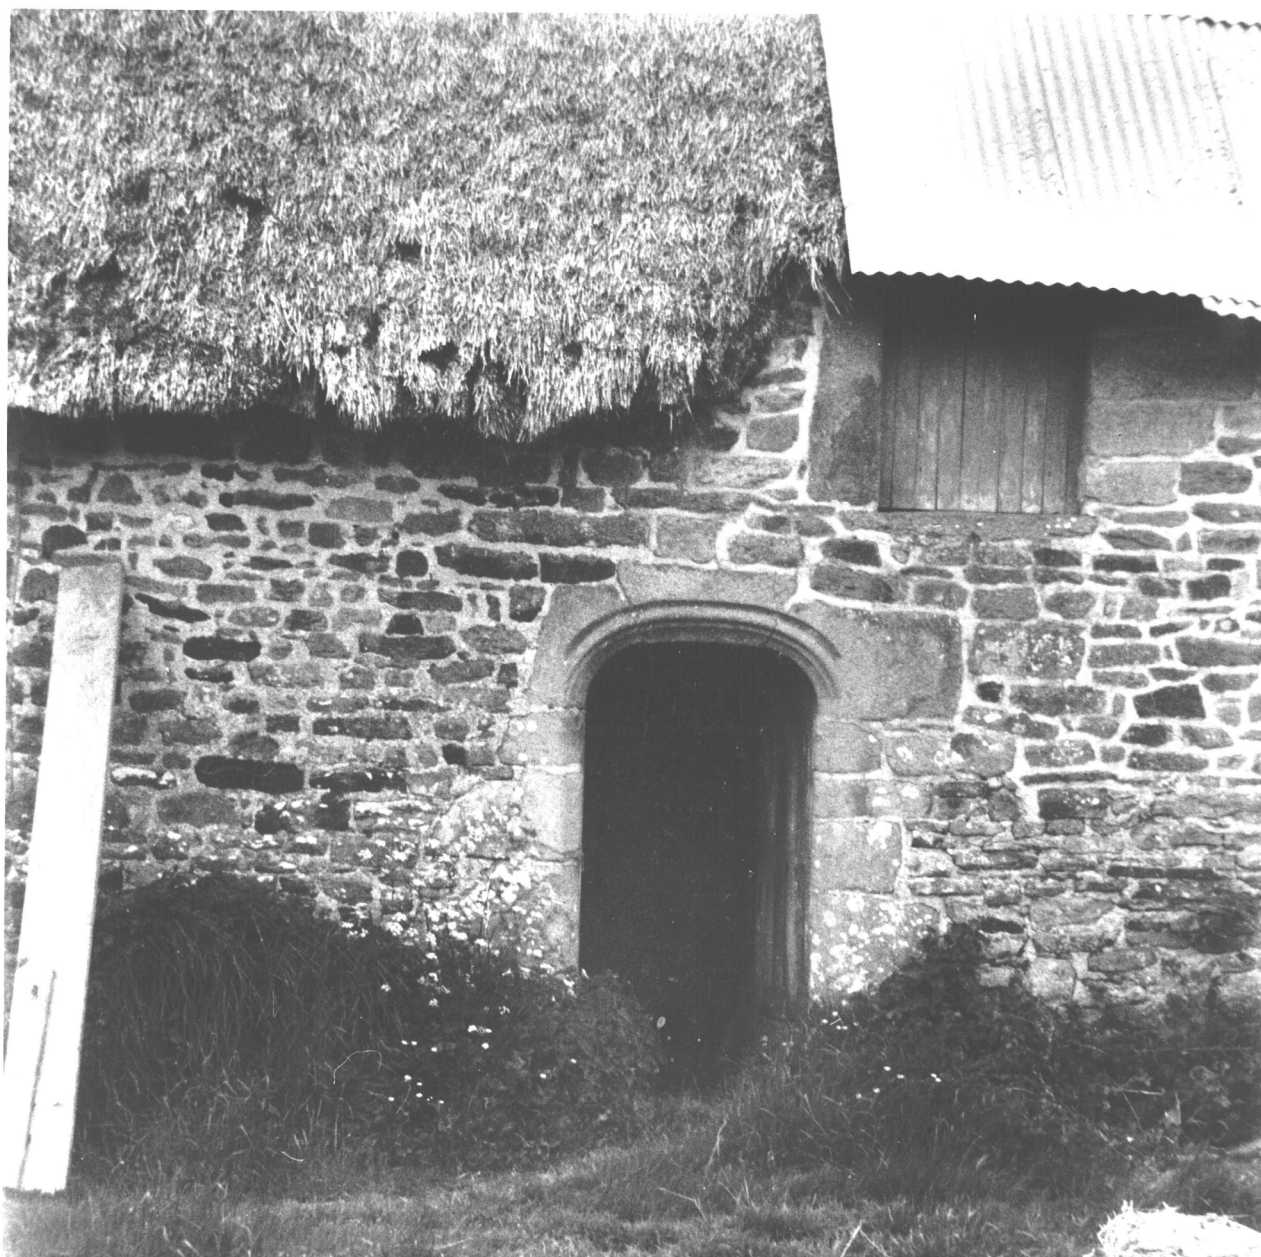
70 56 1/18 Z

Doc.1 Elévation sud, partie centrale. Etat en 1970

Logis étable à l'ouest datant du 18e siècle. Allongement probable du logis vers l'est au 19e siècle avec remploi d'une porte de la fin du 16e ou du début 17e siècle. La porte de la partie 18e siècle a été agrandie et le chaume recouvert de tôle lors de l'abandon du logis au milieu du 20e siècle

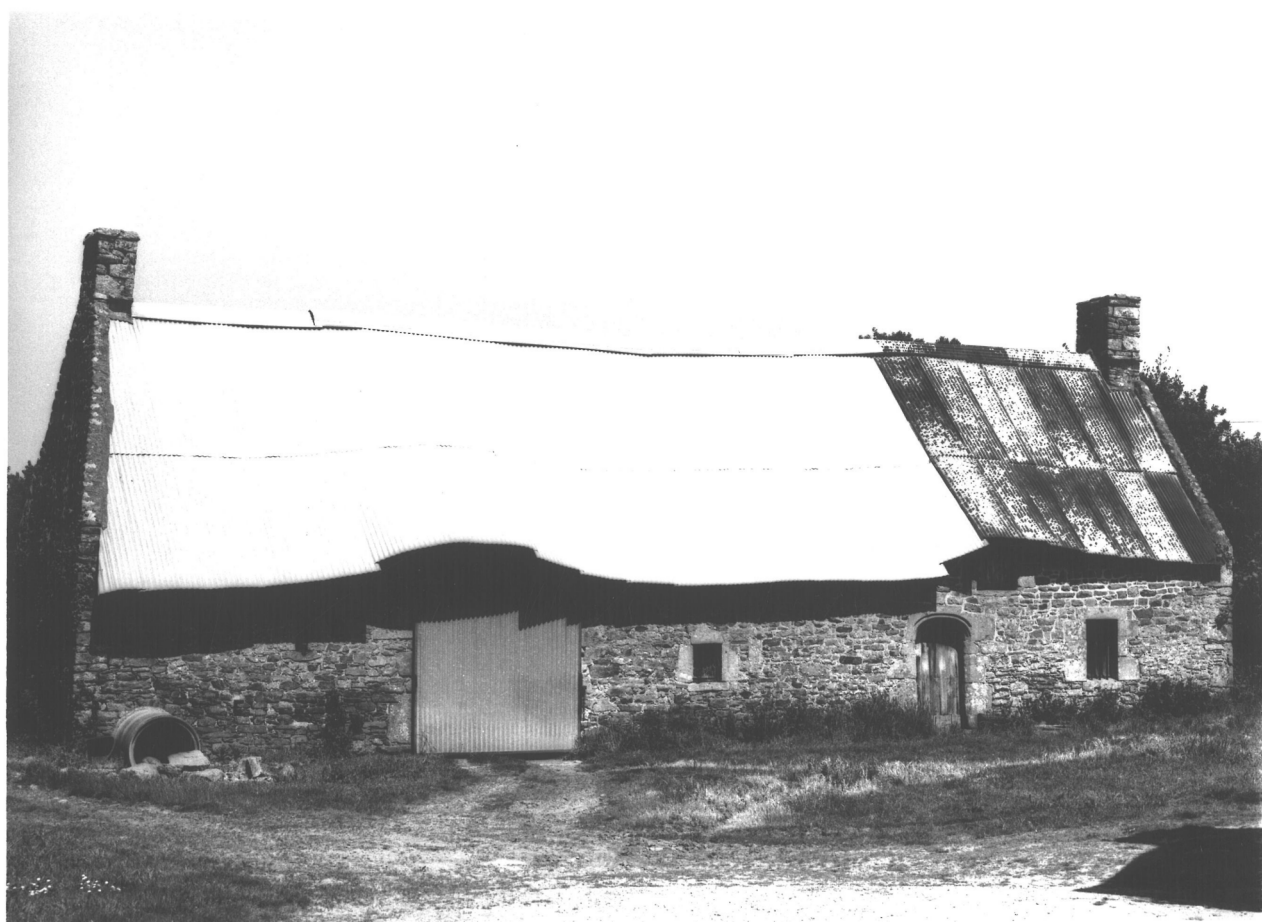
92 56 00858 X

Fig.1 Elévation antérieure

Le toit de chaume est recouvert de tôles au XXe siècle. Puits en moellon sans superstructure.

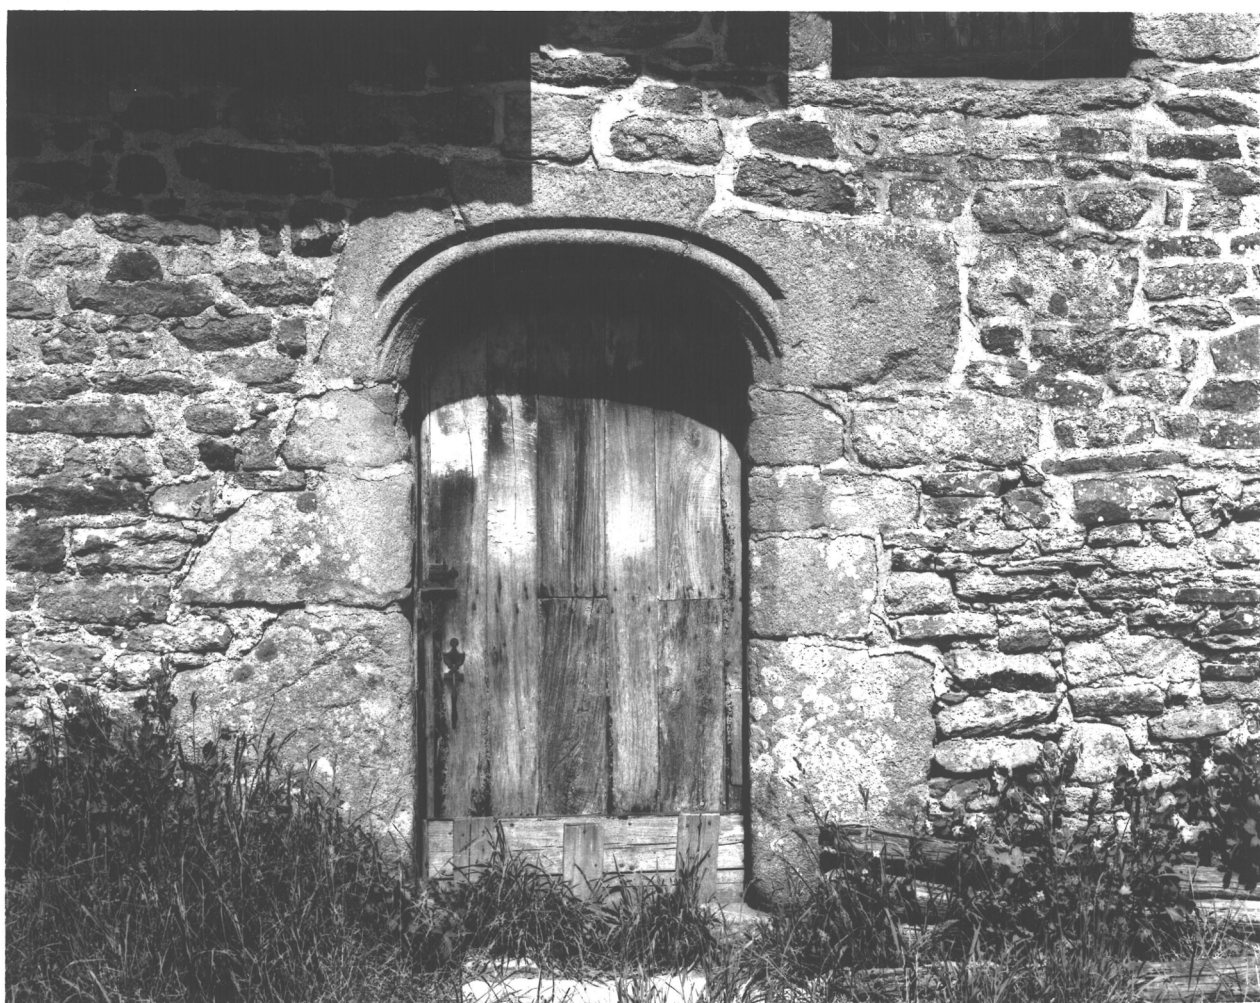
92 56 00859 X

Fig.2 Porte sud

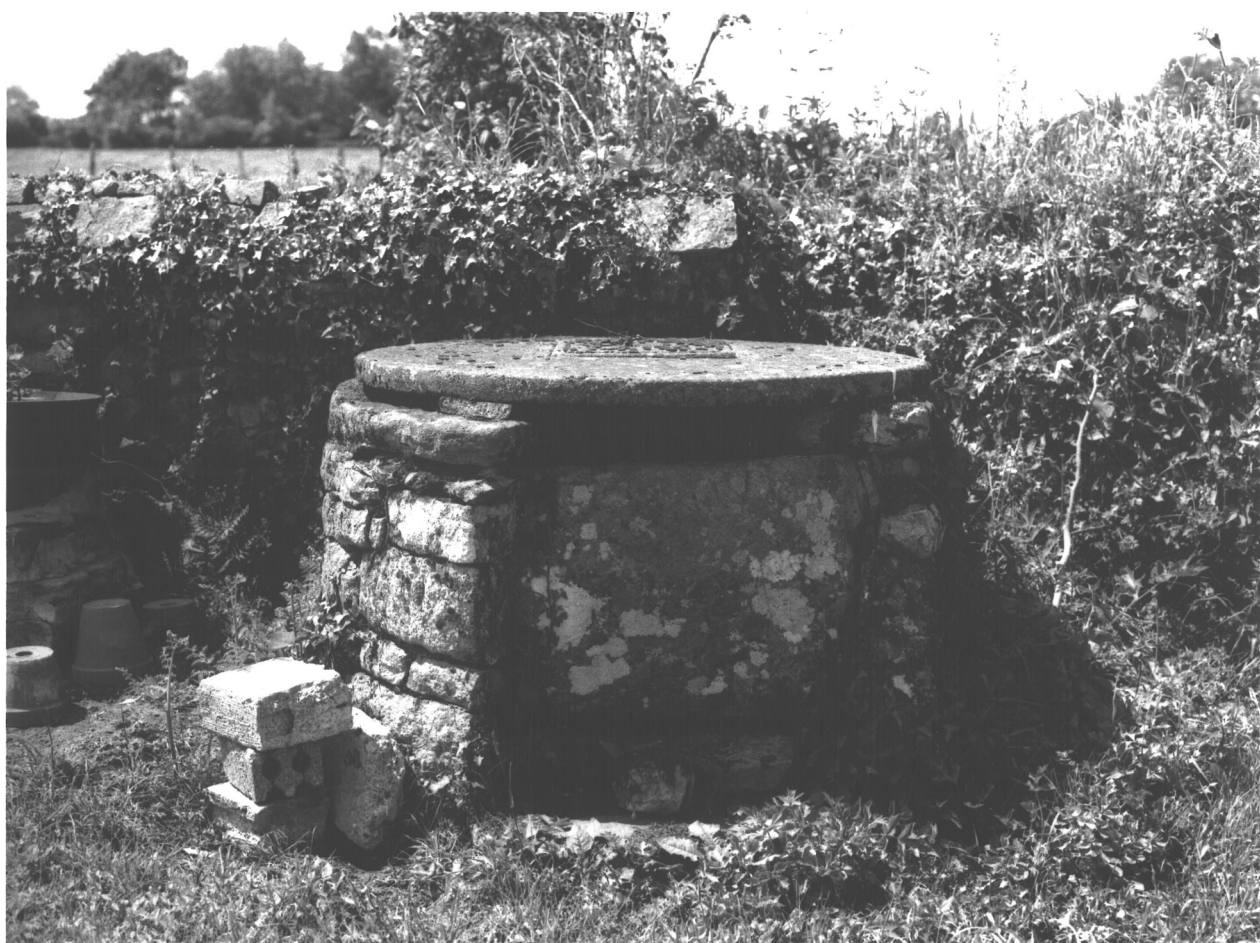
92 56 00860 X

Fig.3 Puits
