Département : 56
Aire d'étude : Vannes Ouest
Commune : Arradon
Adresse : place de l' Eglise
Dénomination : **église paroissiale, chapelle**
Vocabulaire : **Saint Pierre, de la Vierge**
Destinations successives et actuelles : salle d'exposition

IA56000035

Dossier de inventaire topographique établi en 1991, 1996 par Toscer Catherine

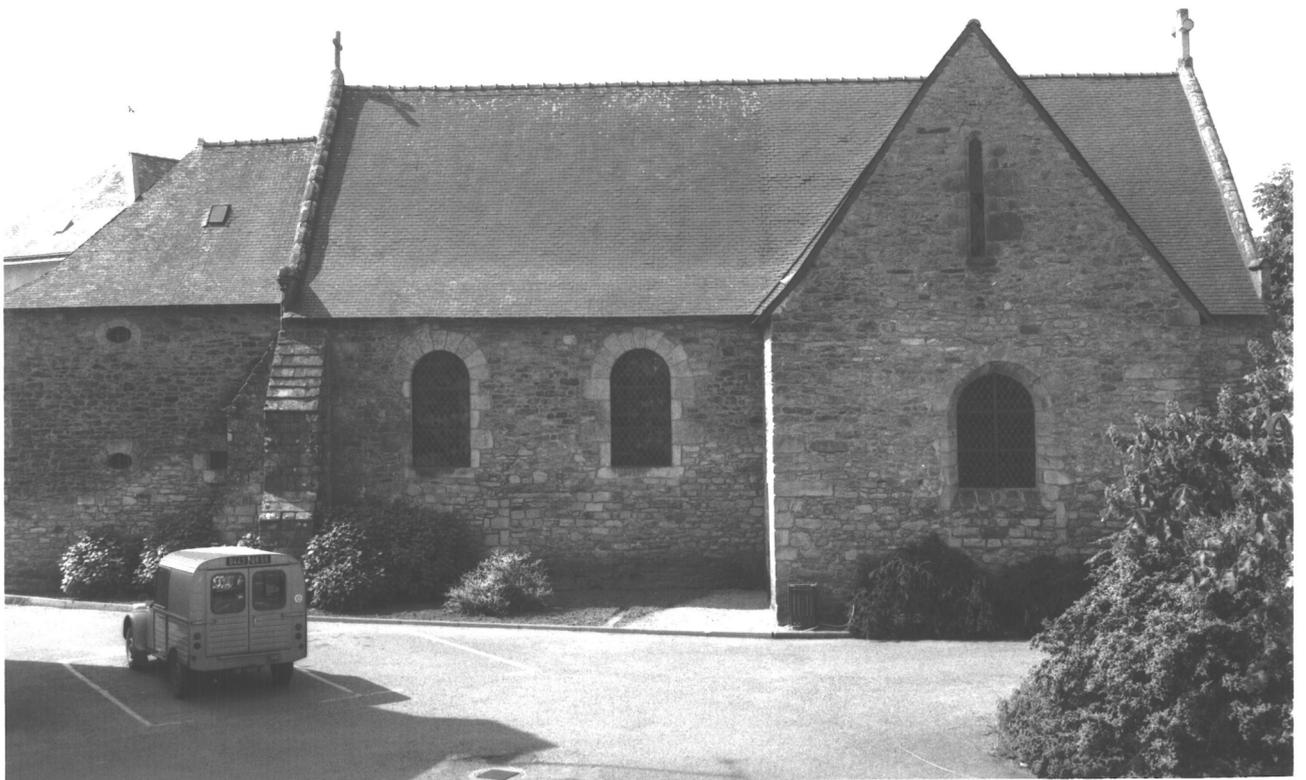
Fig.1 Vue générale nord

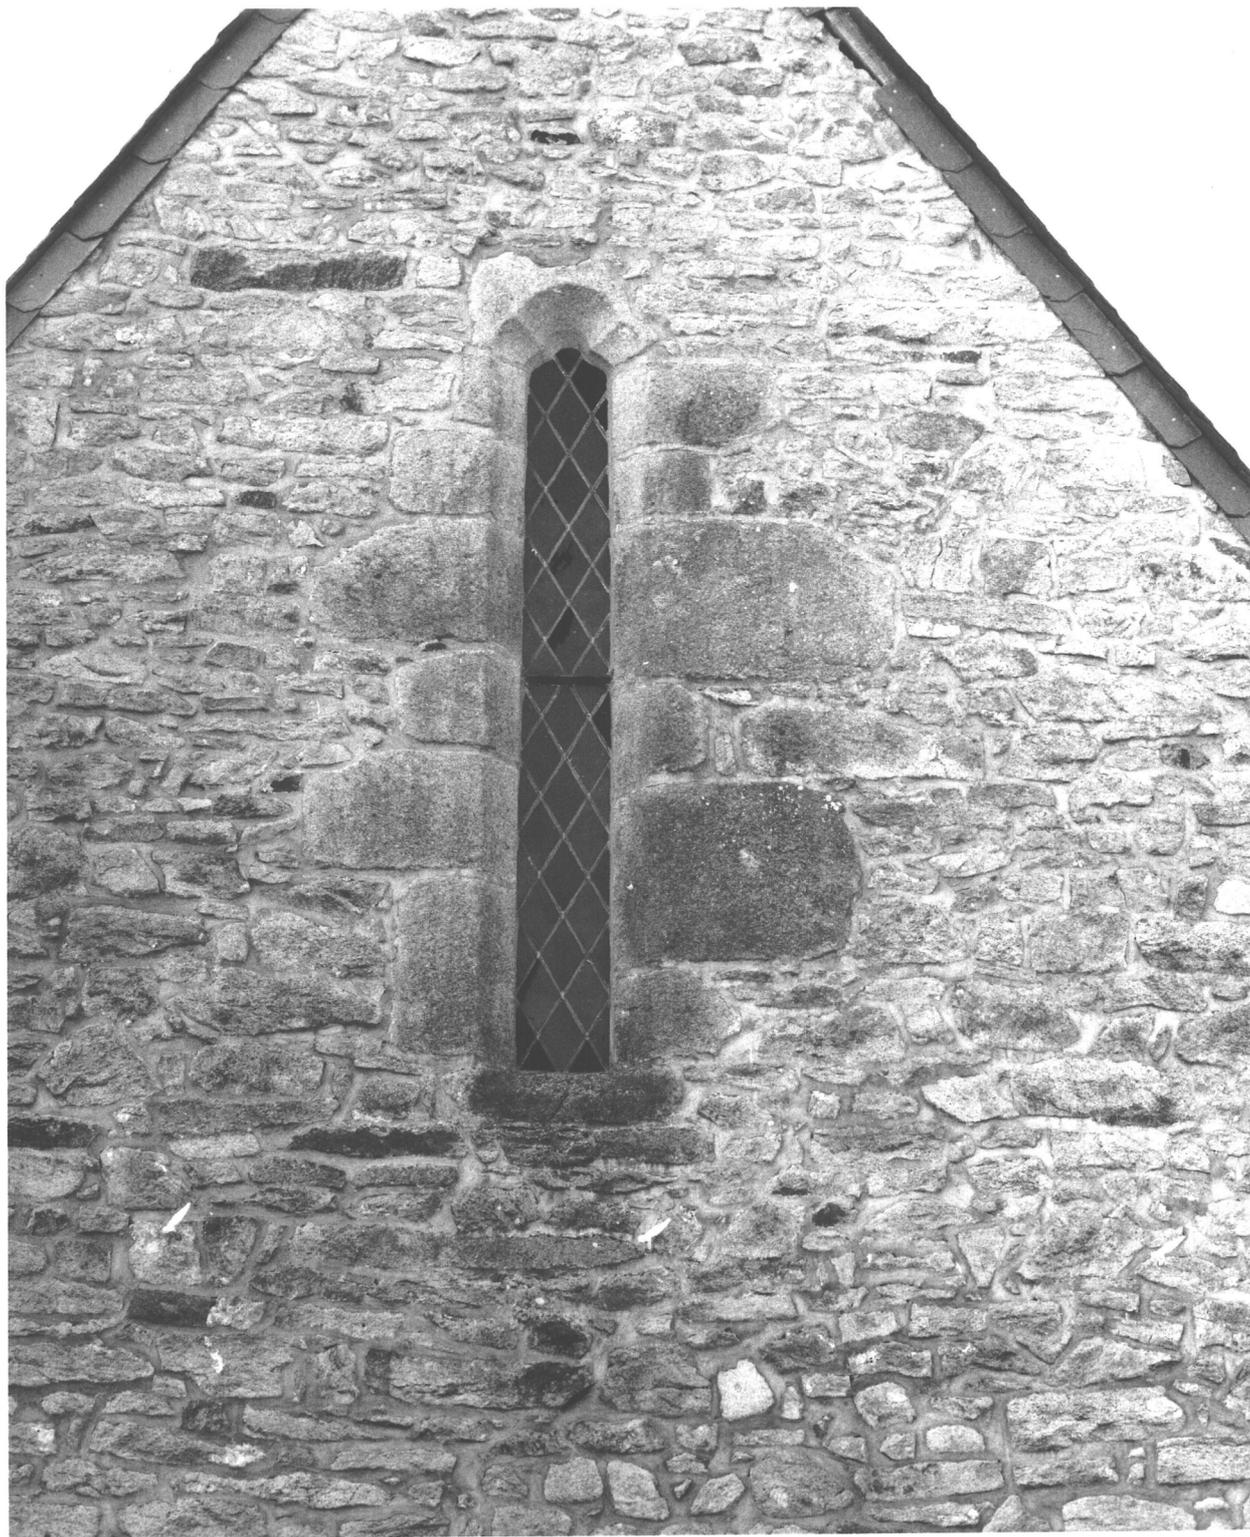
Fig.2 Bras nord, fenêtre haute

Choeur et carré du transept datant sans doute de la 1^{ère} moitié du 14^e siècle. Pignon nord reconstruit en 1695, avec remploi de la fenêtre haute datant probablement du 14^e siècle. Sacristie construite entre 1775 et 1776. Agrandissement de la nef en 1848 sur des plans de l'architecte départemental Marius Charier et construction ou reconstruction du bras sud. En 1854, les baies des murs nord et sud du choeur sont refaites. En 1889, après la construction de la nouvelle église paroissiale, restructuration de l'édifice devenu chapelle des Congrégations, sur les plans de l'architecte Mainguy : destruction de la majeure partie de la nef, inversion du choeur placé dans l'ancienne nef fermée par le pignon ouest remonté.

- 1643** : Reconstruction de la flèche en charpente au carré du transept, par Jean Rozo, maître charpentier, pour 500 livres.
- 1695** : Reconstruction d'un pignon, probablement le pignon nord du transept d'après la baie, avec emploi de la baie supérieure appartenant, elle, au XIVe siècle.
- 1775-1776** : Construction de la sacristie à étage.
Réfection de la charpente du chœur.
- 1781** : Érection dans la nef d'une chapelle à saint Isidore, côté nord (visible sur le cadastre de 1809, détruite), par les offrandes des Stapleton, seigneurs de Kerran.
- 1848** : Agrandissement de la nef vers l'ouest sur plan Charier, architecte départemental. C'est sans doute à cette date qu'est construite l'aile sud du

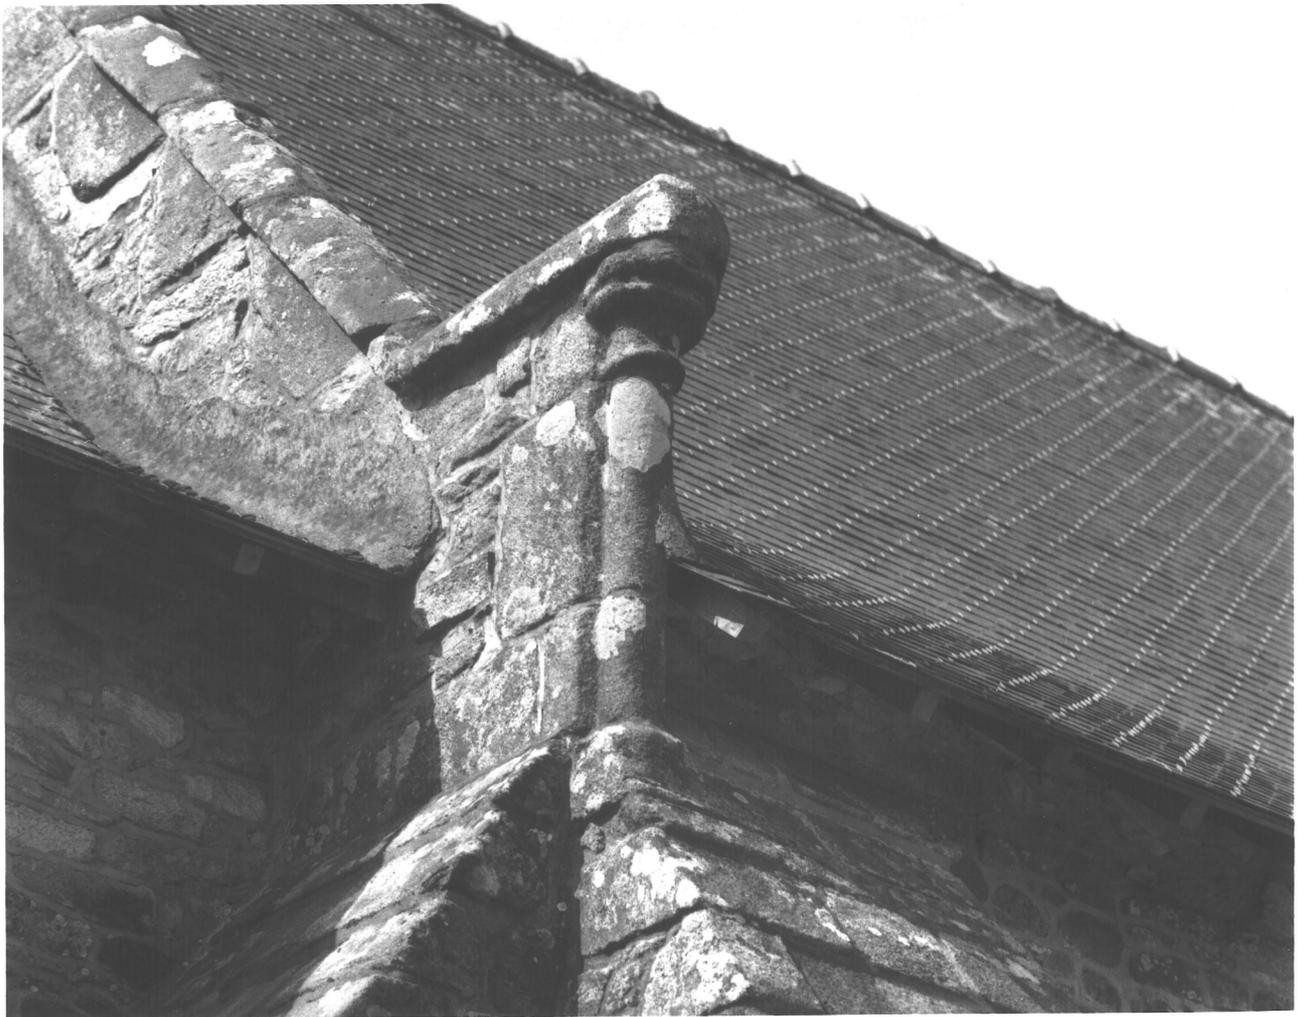
Fig.3 Pignon est, rampant nord, détail des pierres d'assise à colonnette

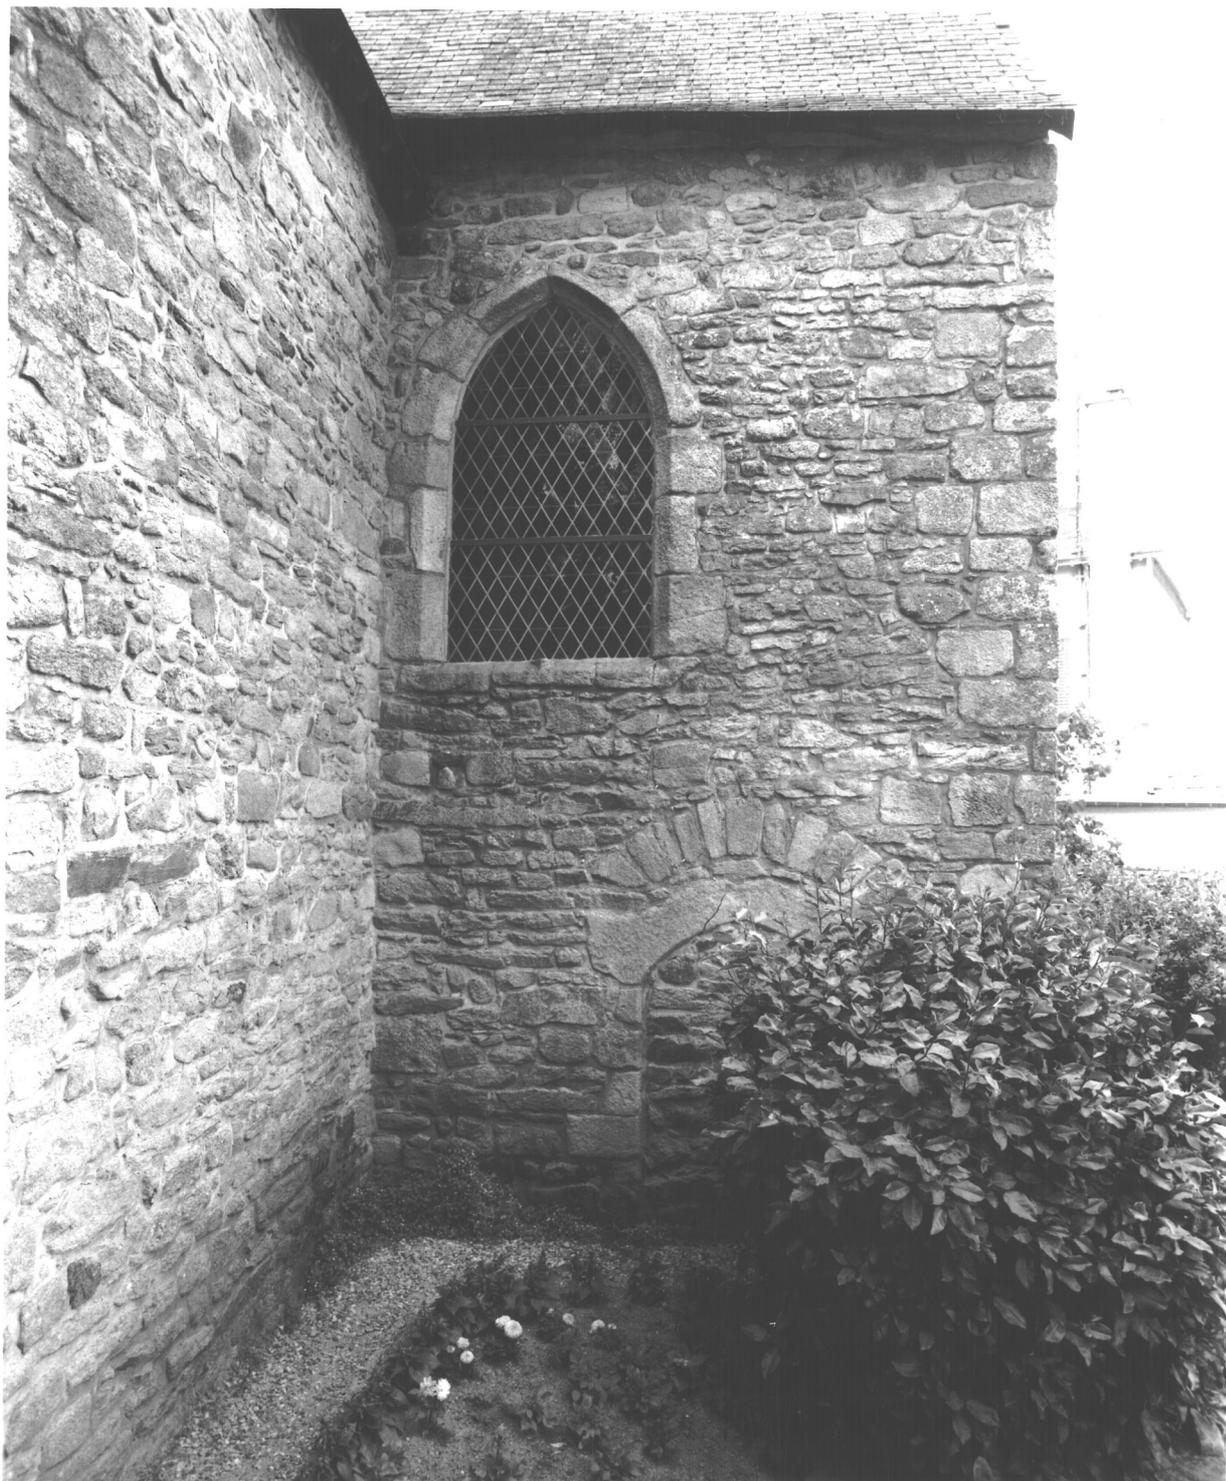
Fig.5 Bras sud, fenêtre et porte ouest

transept, figurant sur le cadastre de 1852, mais pas sur celui de 1809 ; la baie ouest et la porte bouchée du mur ouest sont cependant des remplois antérieurs (XVe siècle ?).

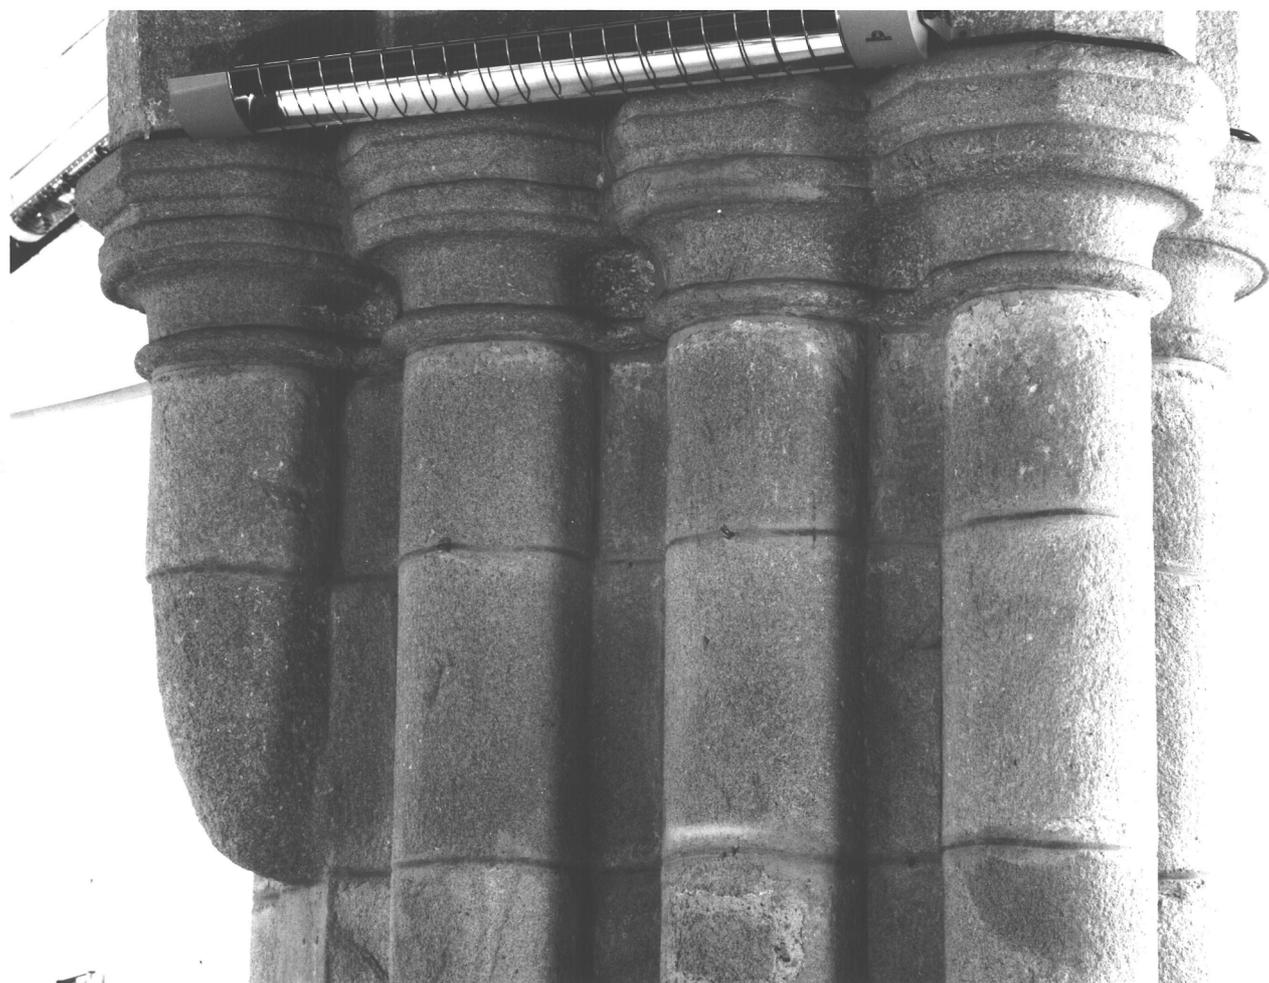
Fig.8 Carré du transept, détail des chapiteaux

TYPOLOGIE : Eglise à colonnes coudées, chapiteaux à corbeille lisse, sacristie d'axe à étage

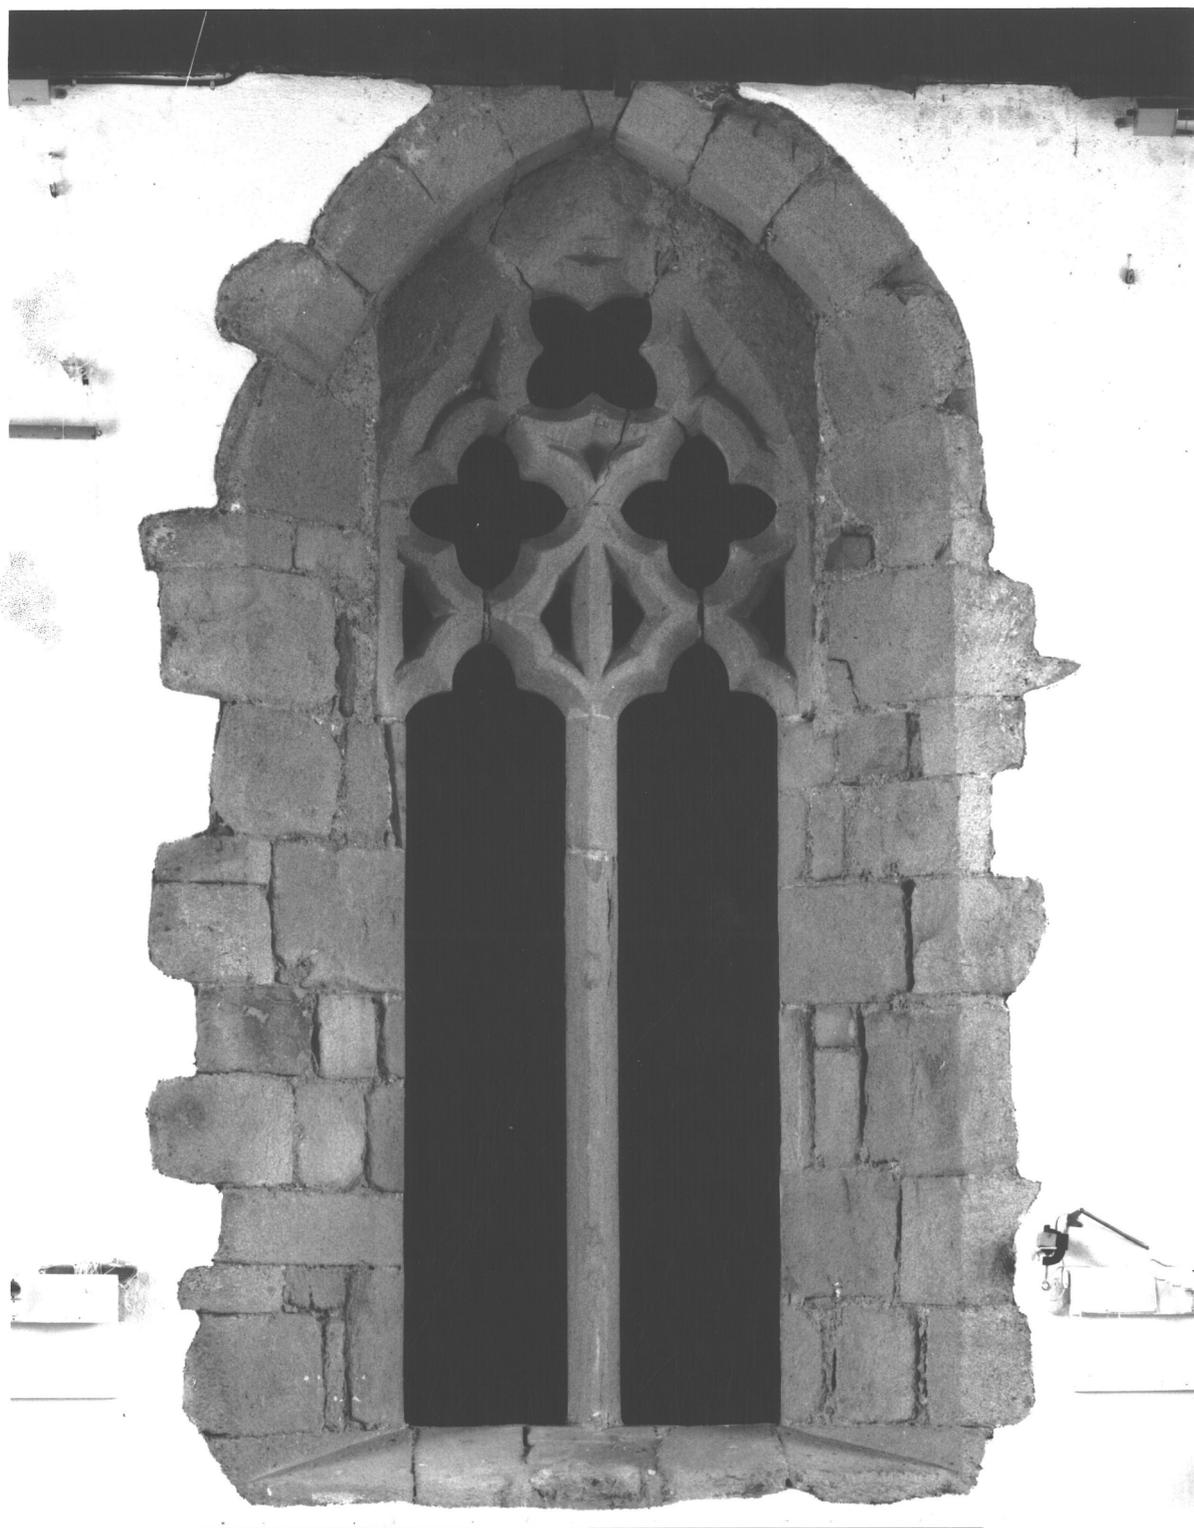
Fig.9 Baie est

1854 : Agrandissement des quatre baies du choeur.
Réfection de la voûte du transept, construction de contrefort aux pignons du transept (disparus ? ou non réalisés ?).

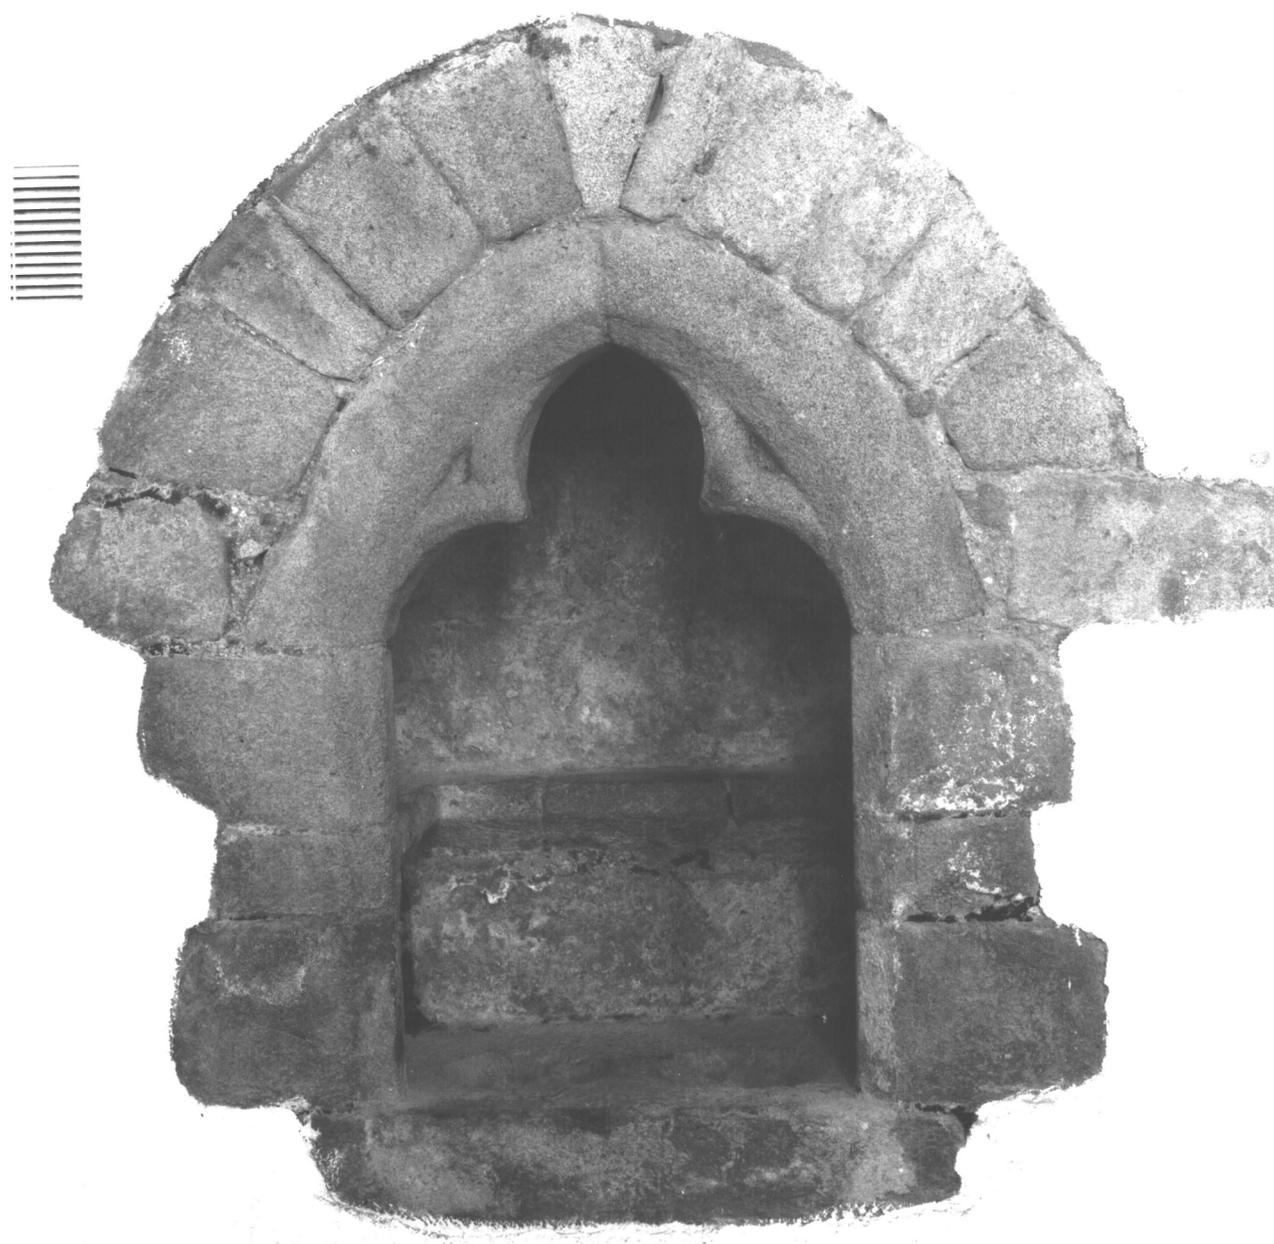
Fig.10 Mur sud, niche crédençe

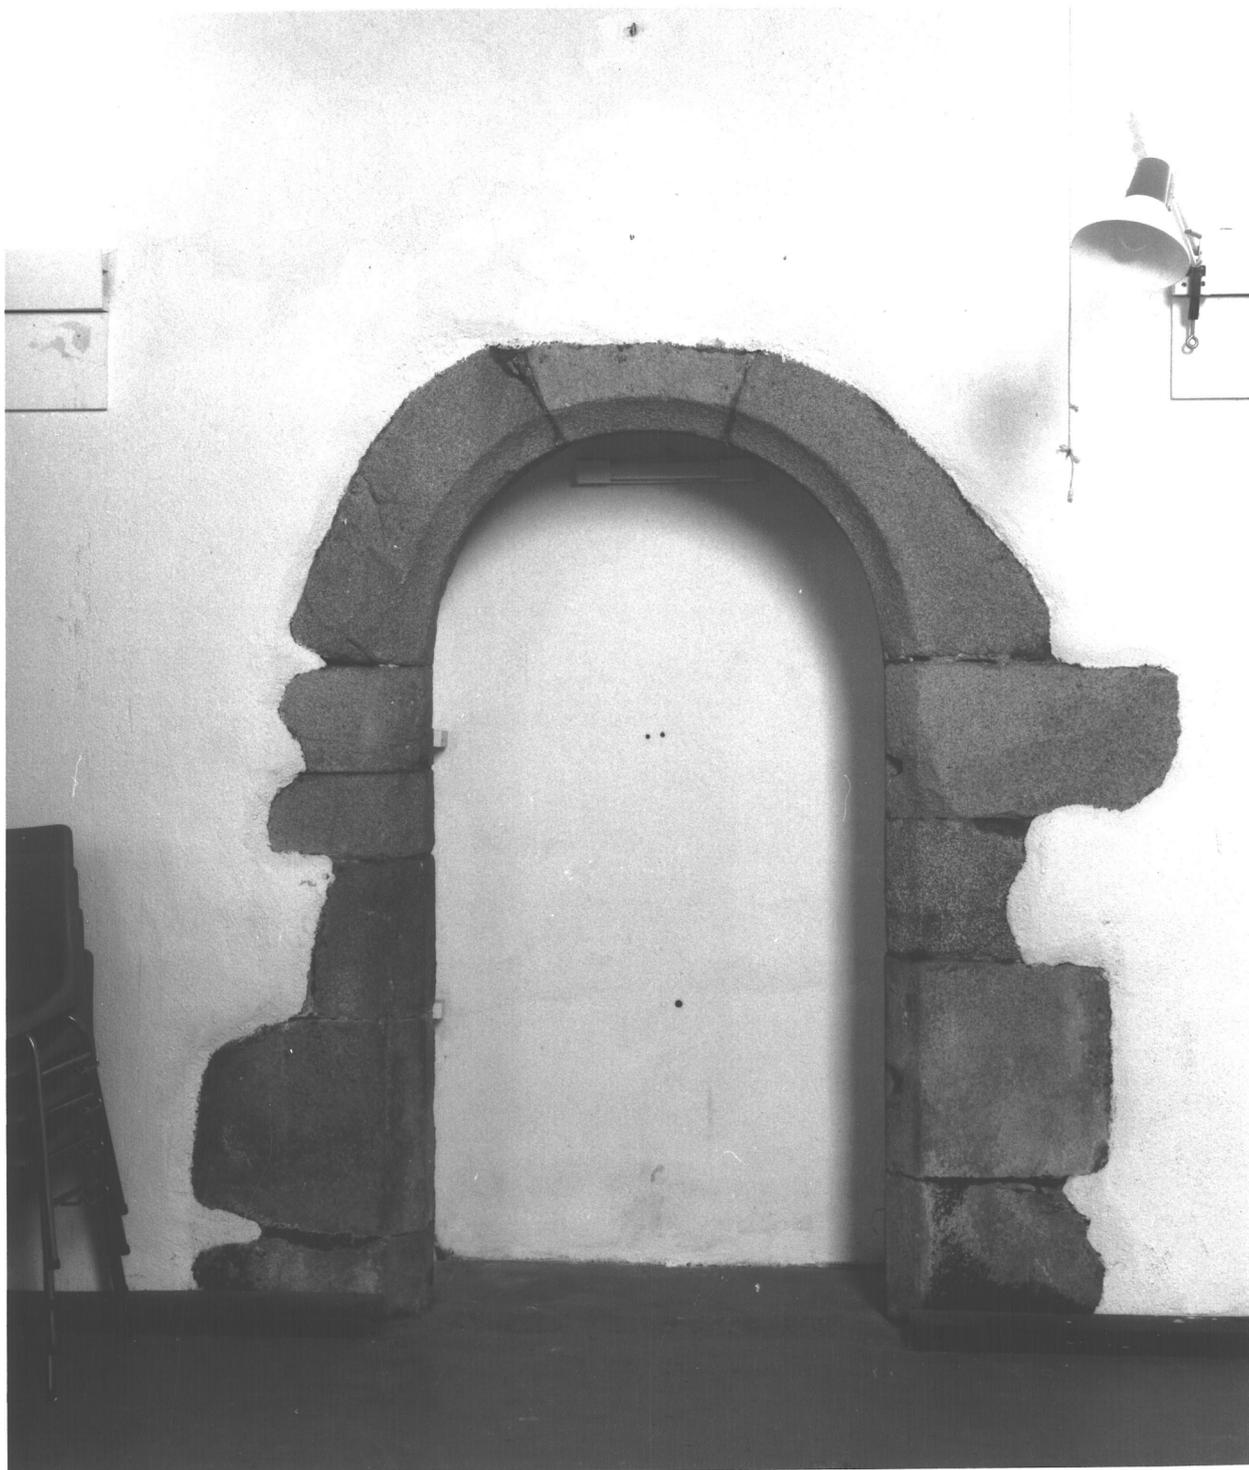
Fig.11 Choeur, porte nord bouchée
