Département : 56 IA56000077
Aire d'étude : Vannes Ouest
Commune : Arradon
Lieu-dit : Château de Kerran-Kerran
Dénomination : **manoir, château**
Appellation et titre : **dit chateau d'Aradon ou de Kerran**

Dossier de inventaire topographique établi en 1990, 1996 par Douard Christel, Toscer Catherine

HISTORIQUE

DESCRIPTION

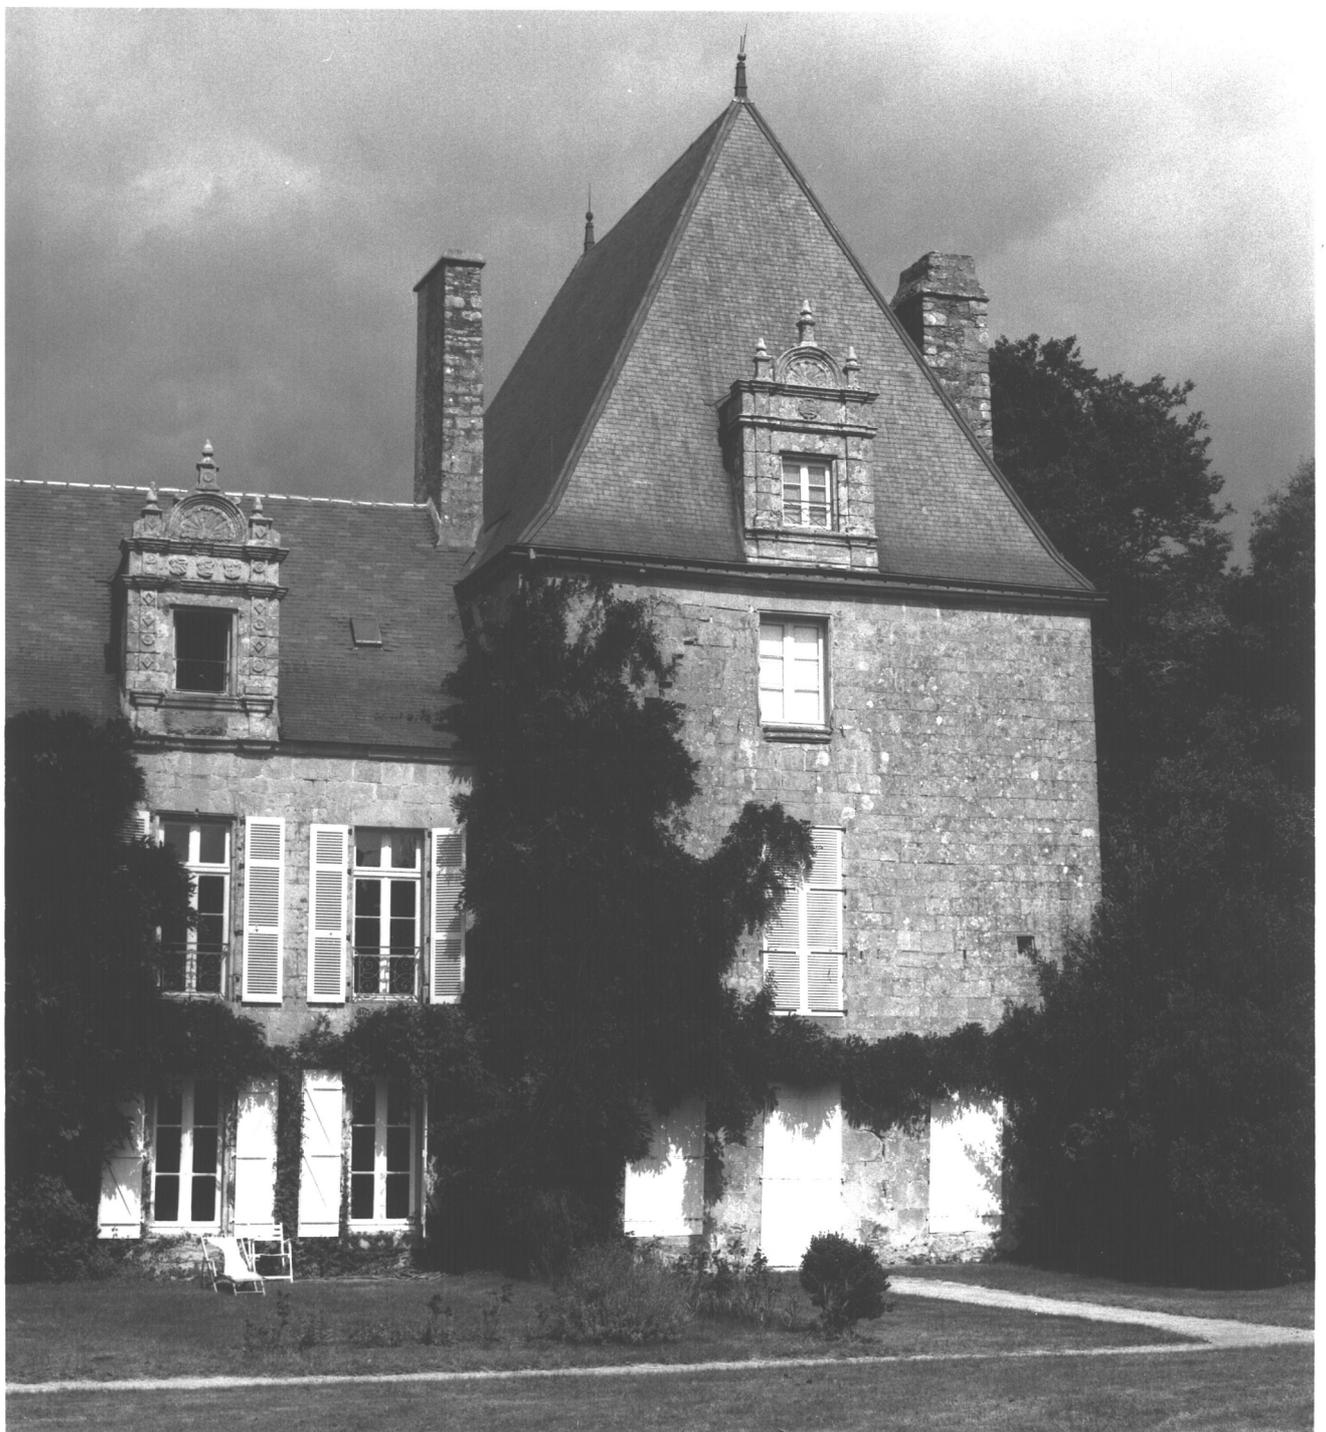
Fig.6 Logis. Elévation sud, pavillon est

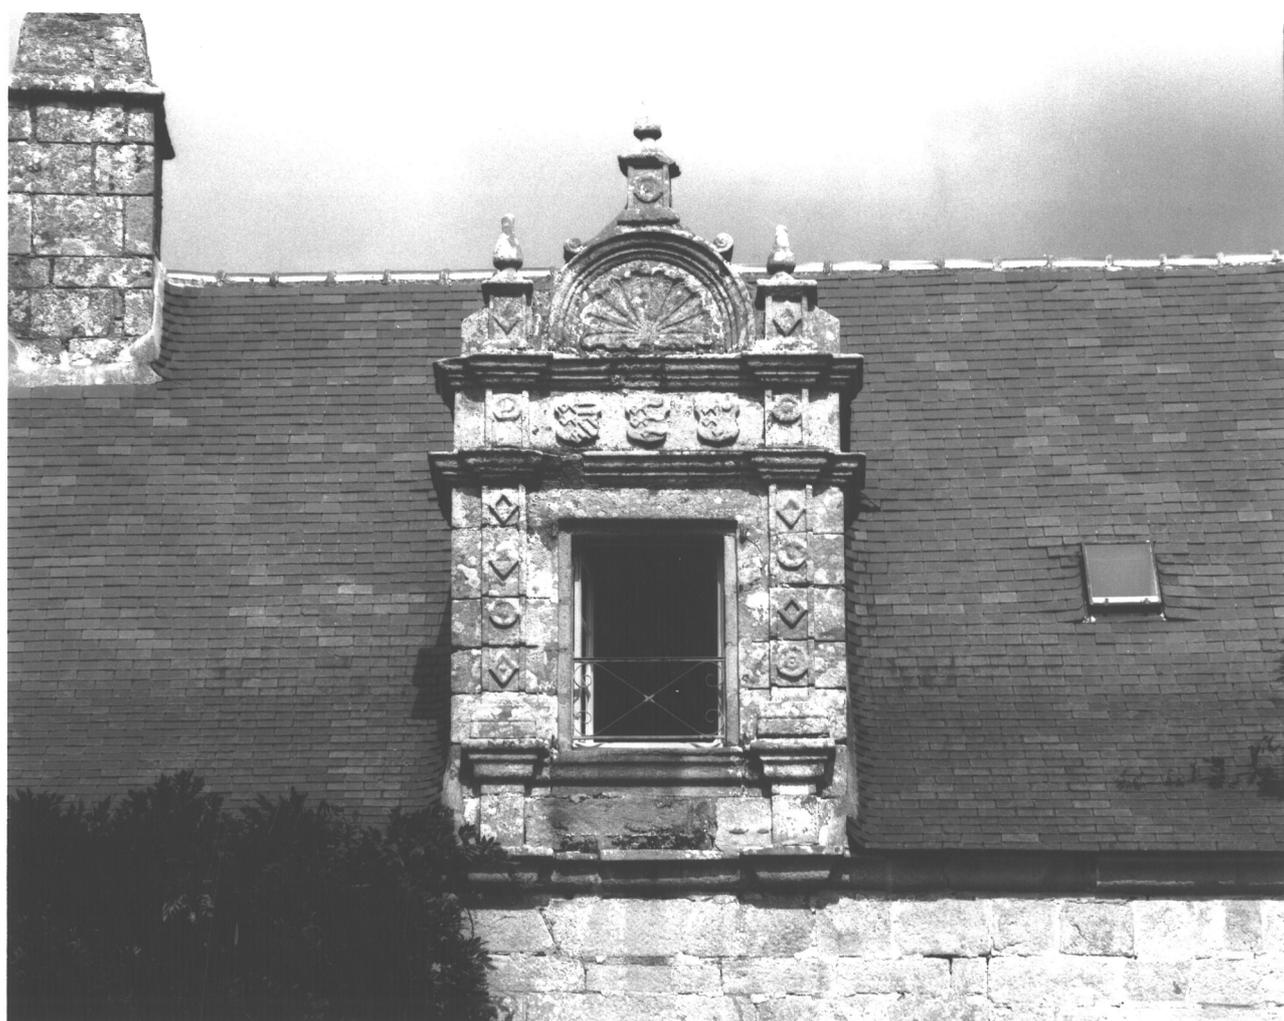
Fig.7 Corps de logis principal. Elévation sud, lucarne est

sujet : fronton à coquilles, pilastres à décor de losanges, support : lucarnes de l'élévation antérieure du logis, sujet : armes des familles Aradon, Guého, Langueouéz, Quélen, support : lucarnes de l'élévation sud du logis

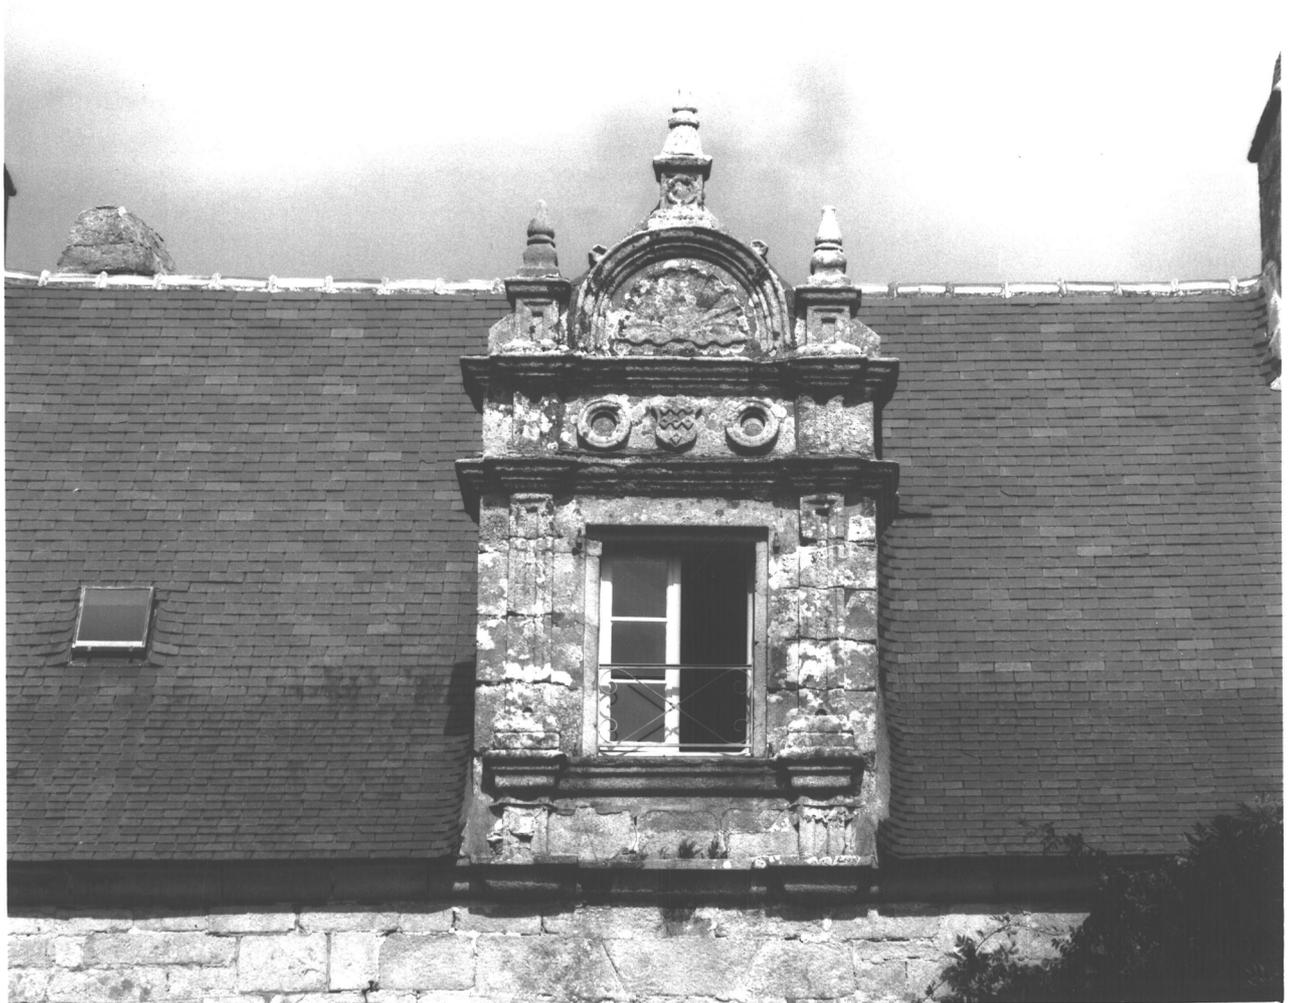
Fig.8 Corps de logis principal. Elévation sud, lucarne médiane est

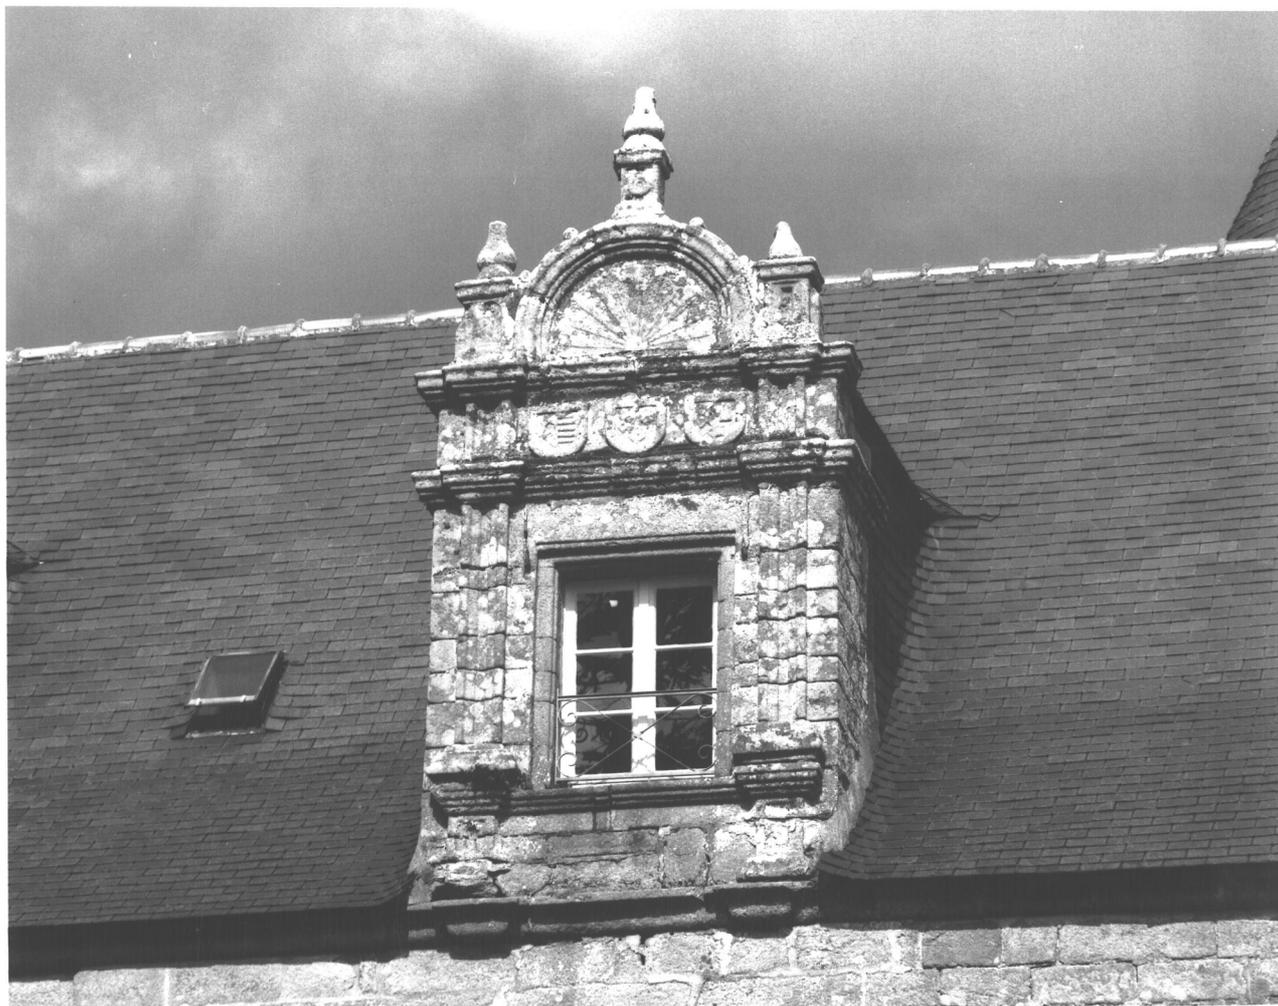
Fig.9 Corps de logis principal. Elévation sud, lucarne médiane ouest

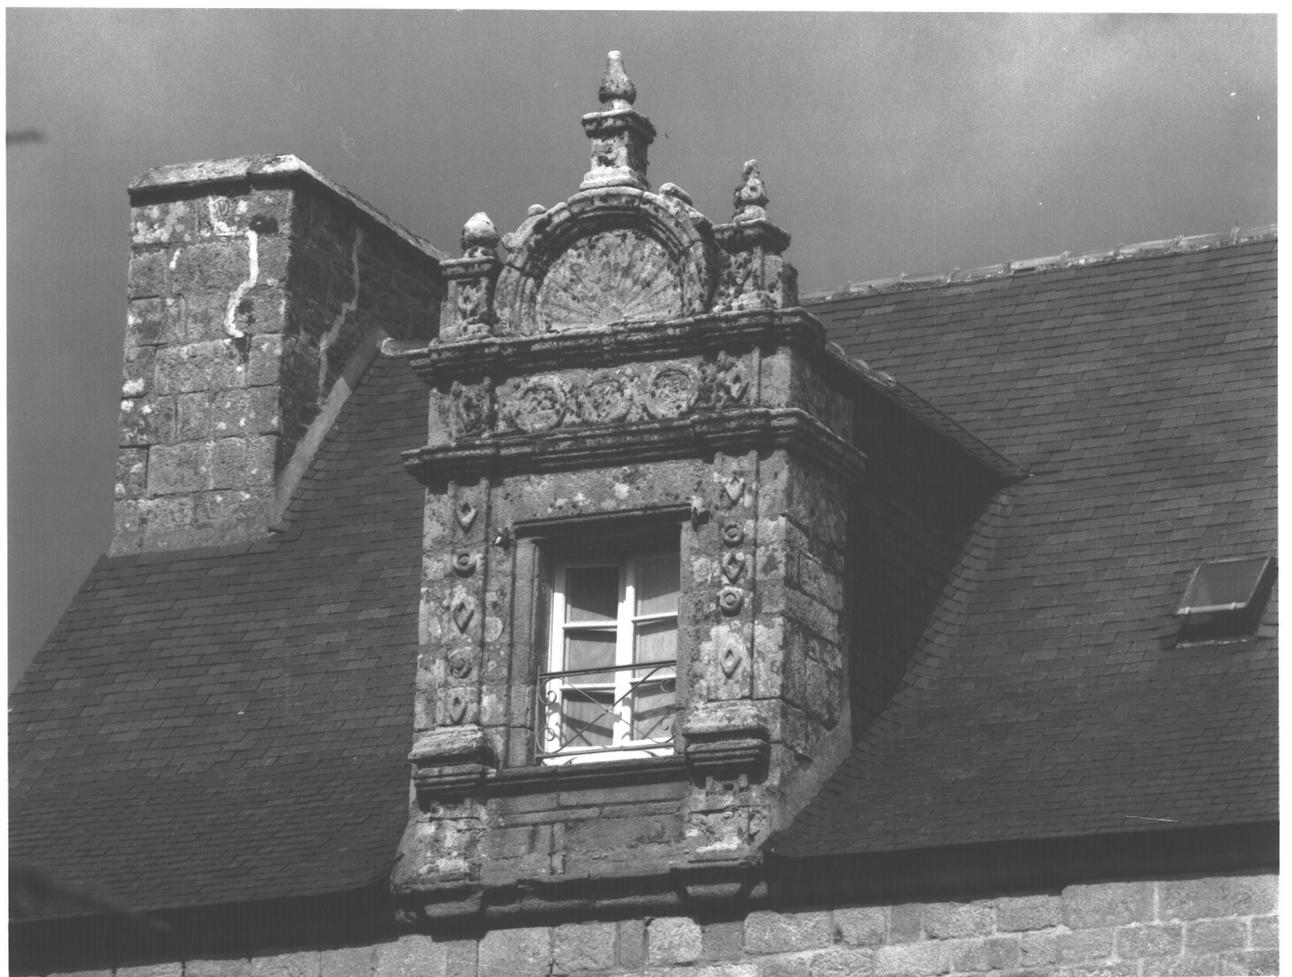
Fig.10 Corps de logis principal. Elévation sud, lucarne ouest

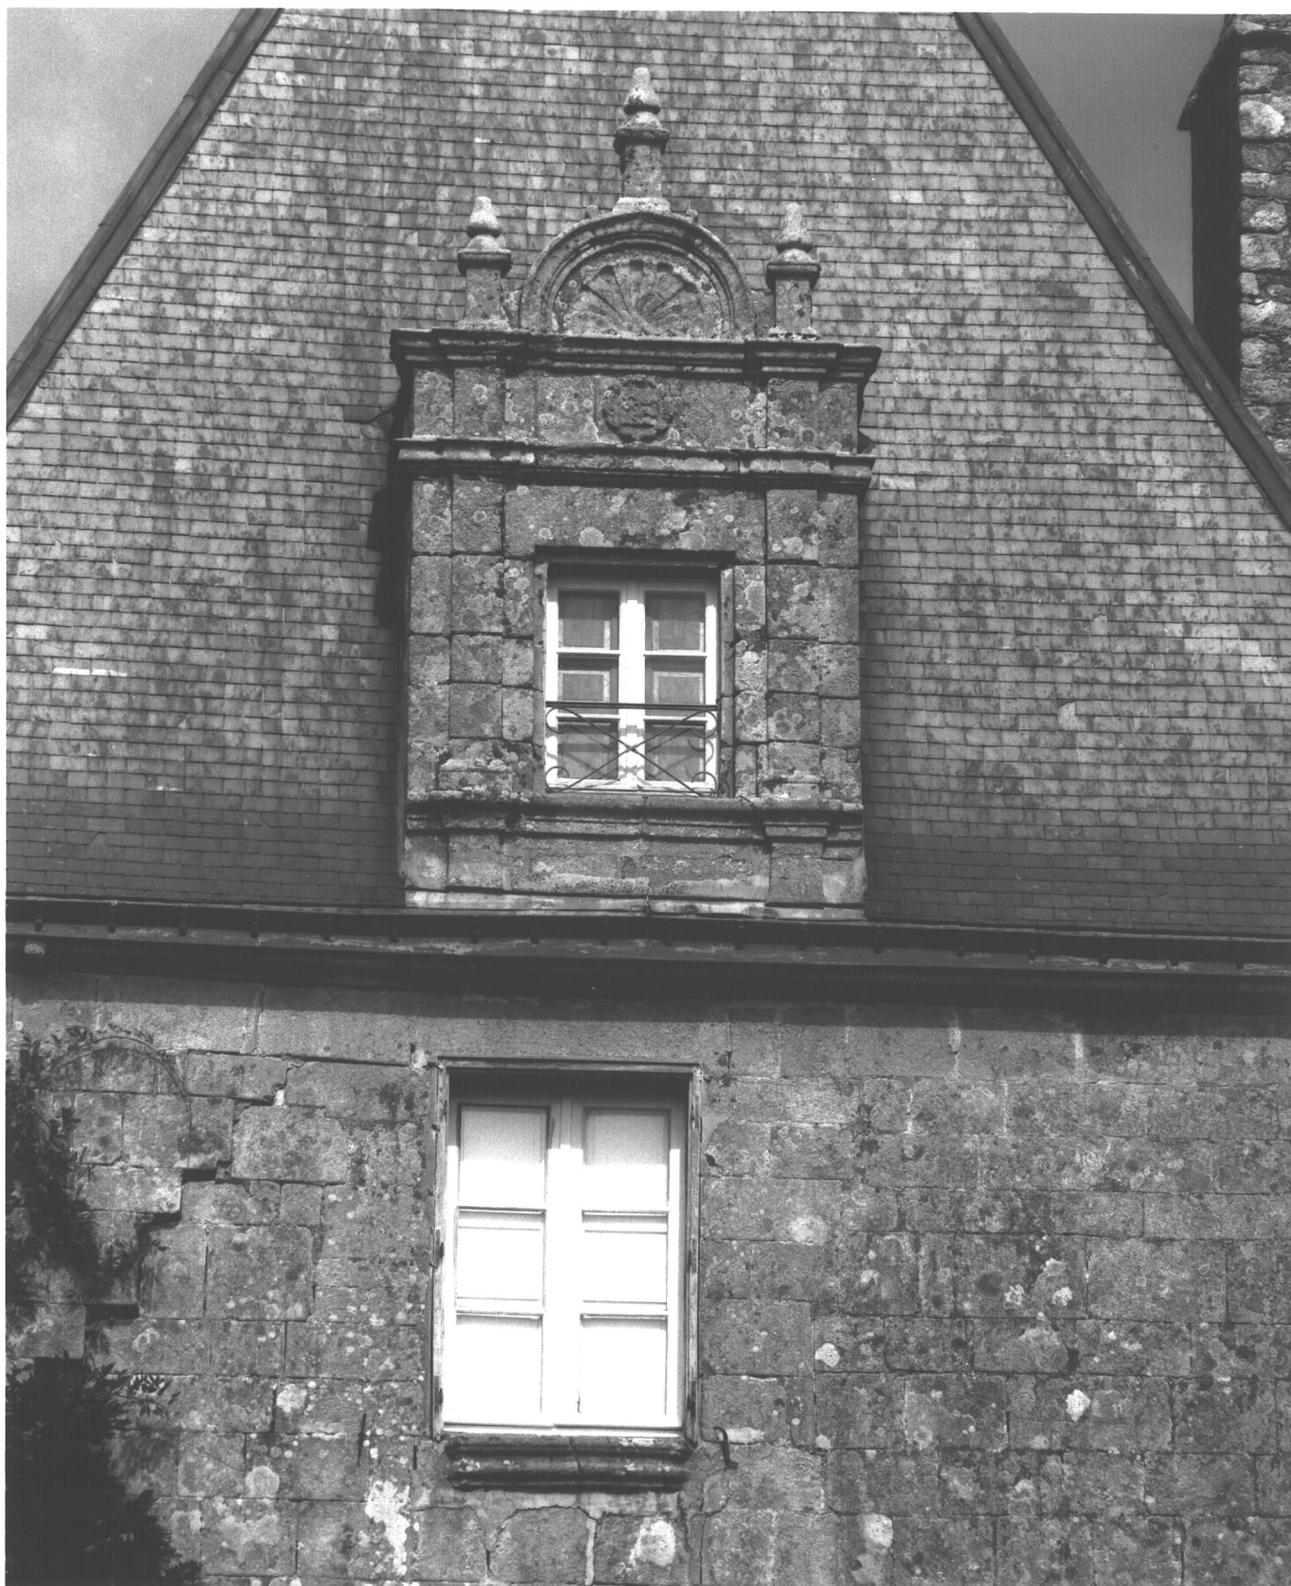
Fig.11 Logis. Pavillon est. Elévation sud : lucarne

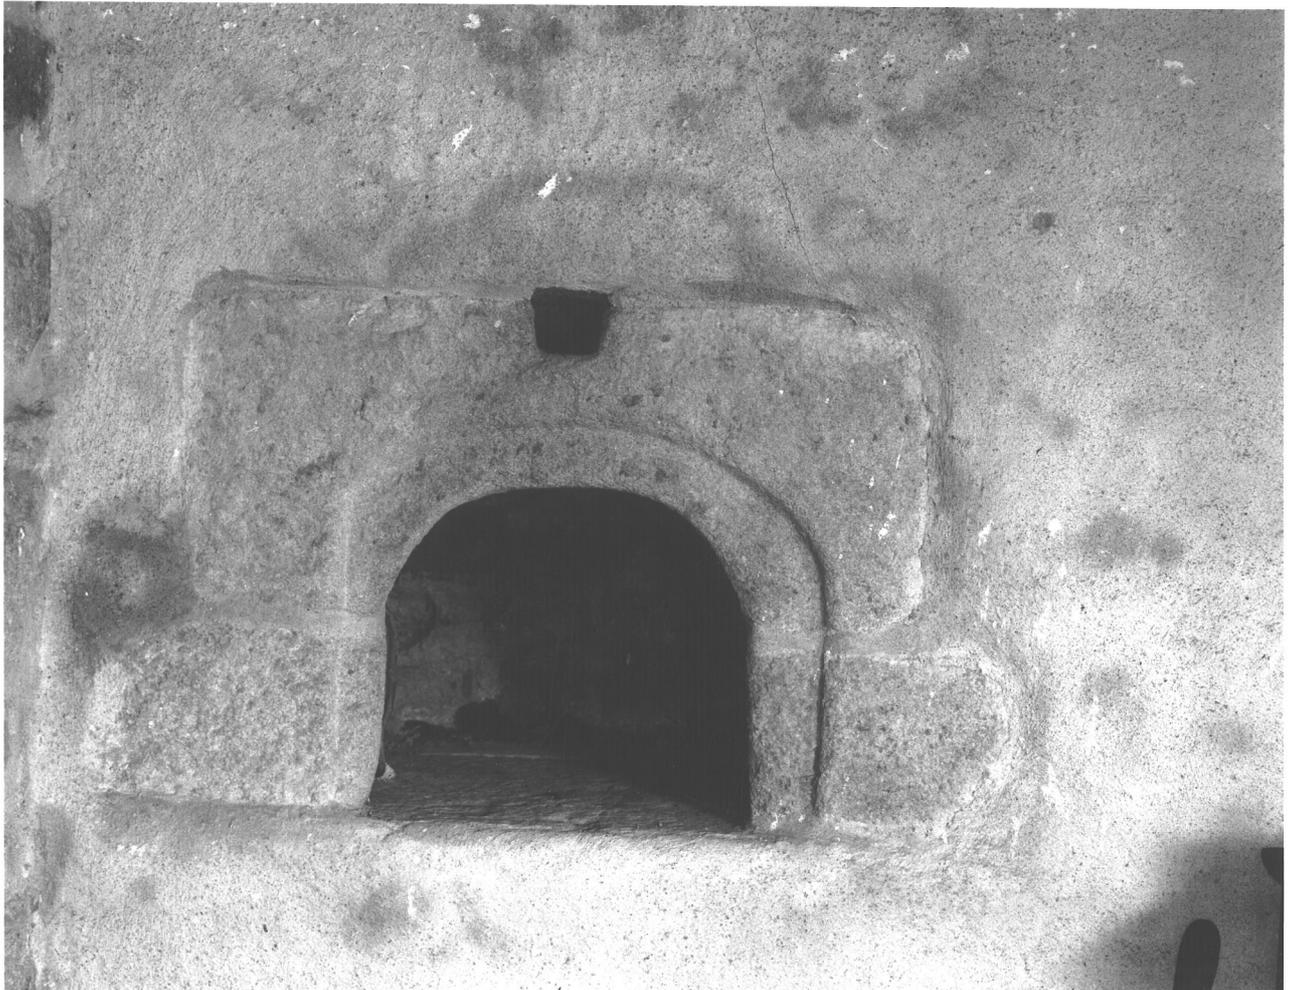
Fig.13 Logis. Rez-de-chaussée, pièce ouest, mur nord : four à pain

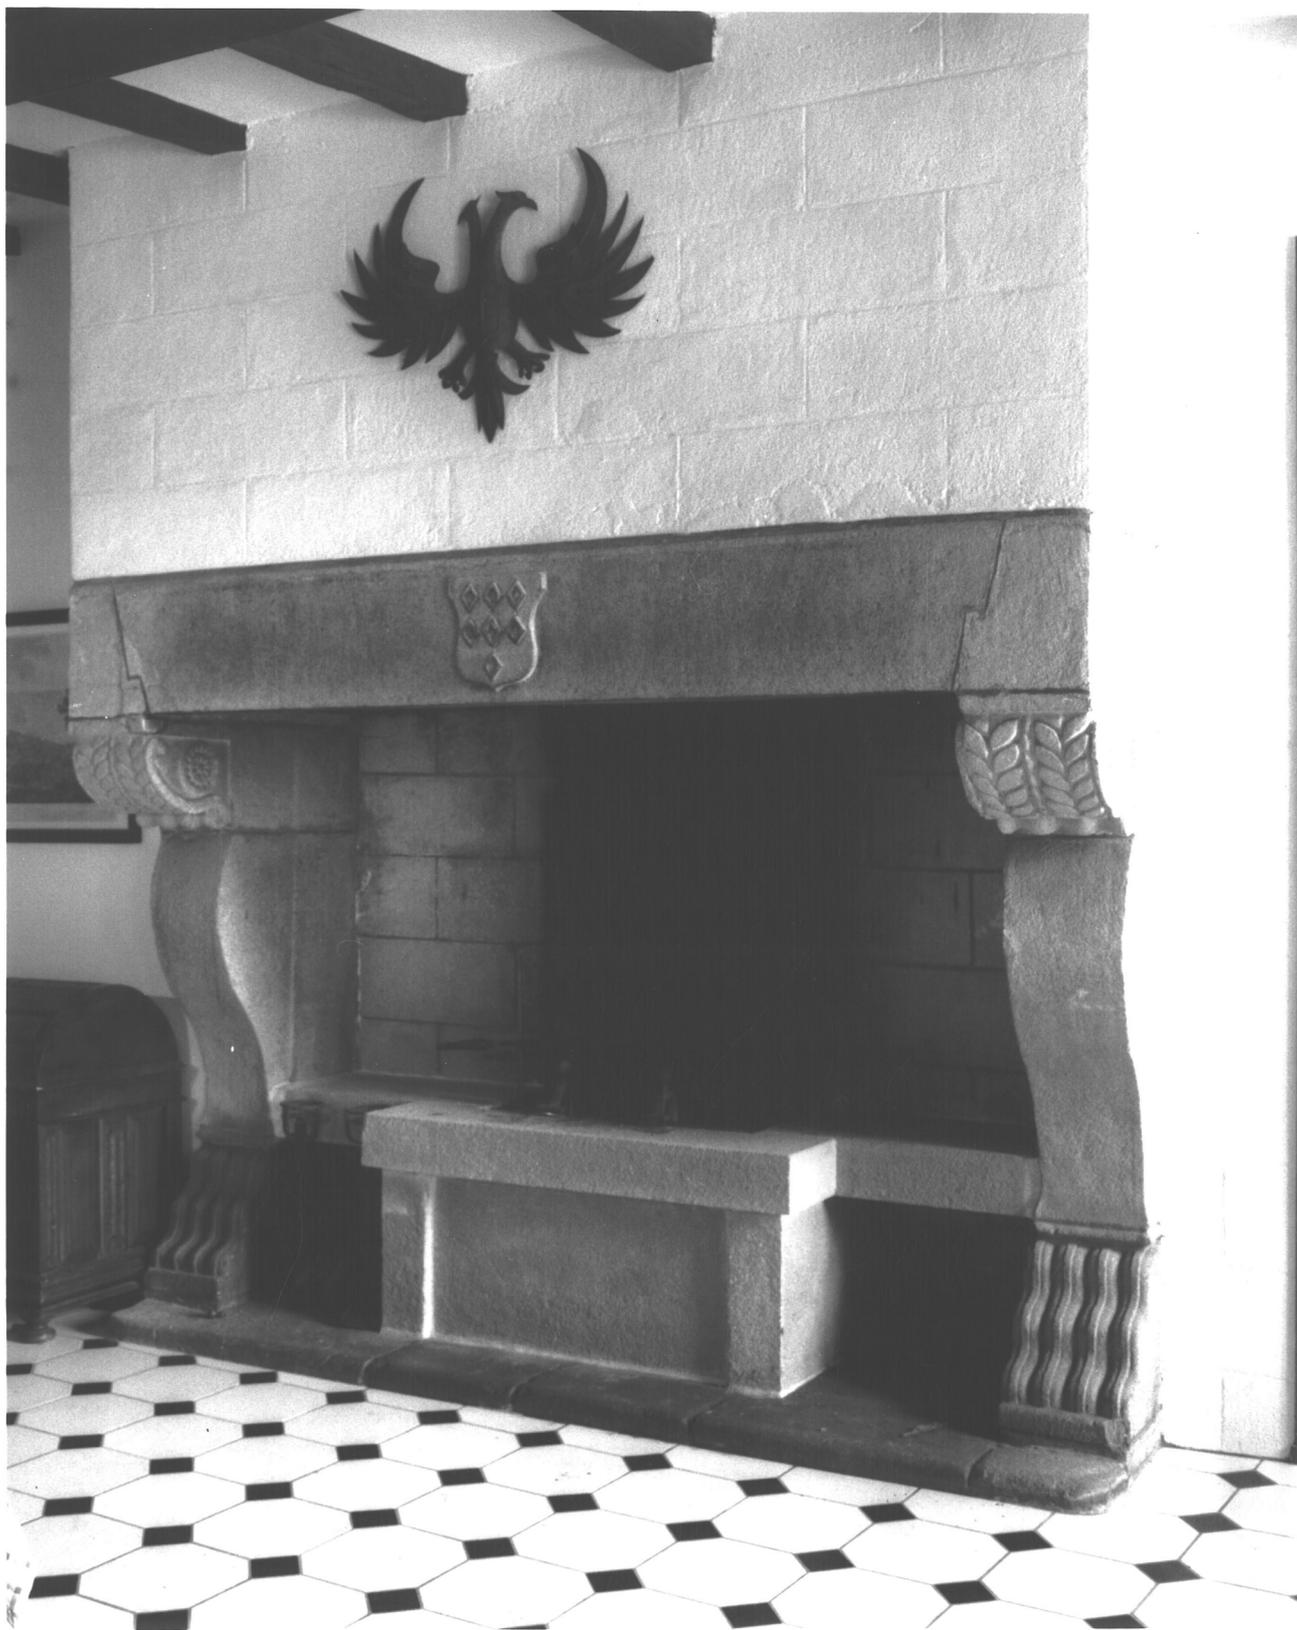
Fig.16 Logis. Rez-de-chaussée, partie centrale : cheminée

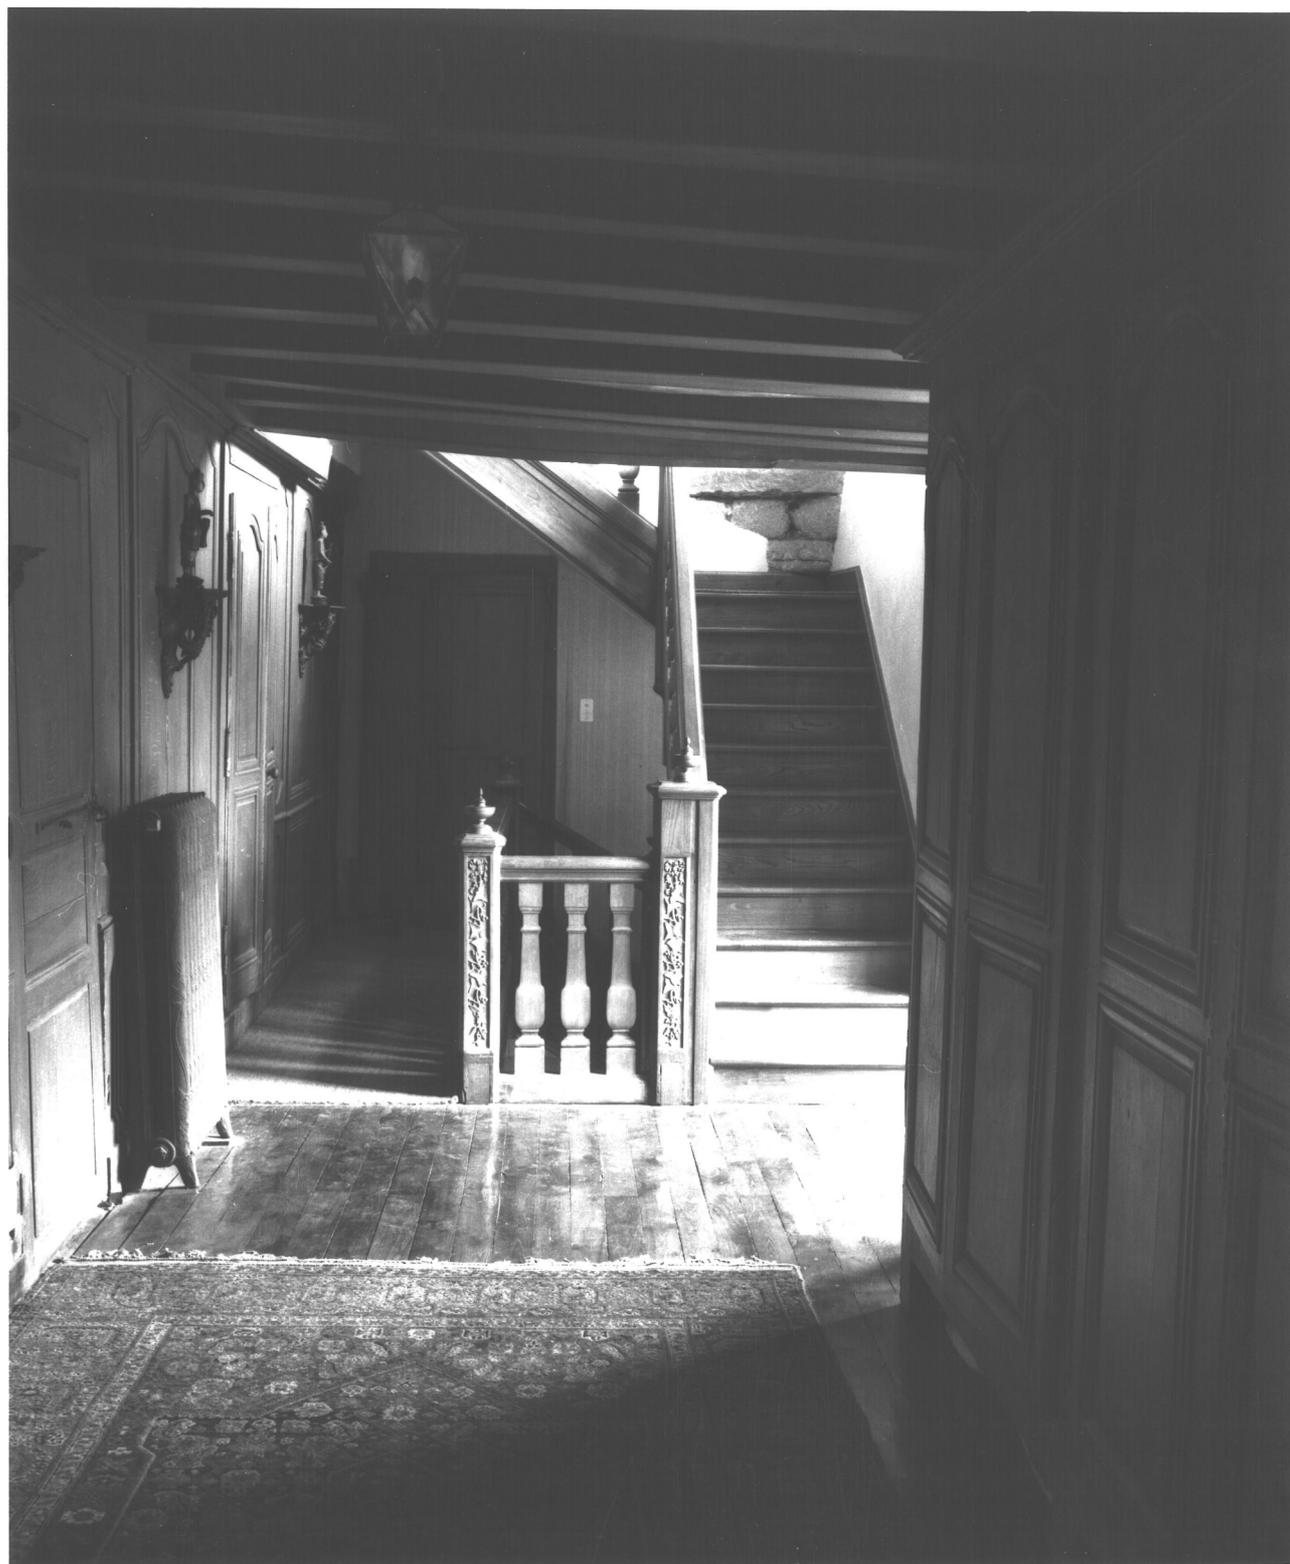
Fig.19 Logis. Etage, palier : escalier et lambris

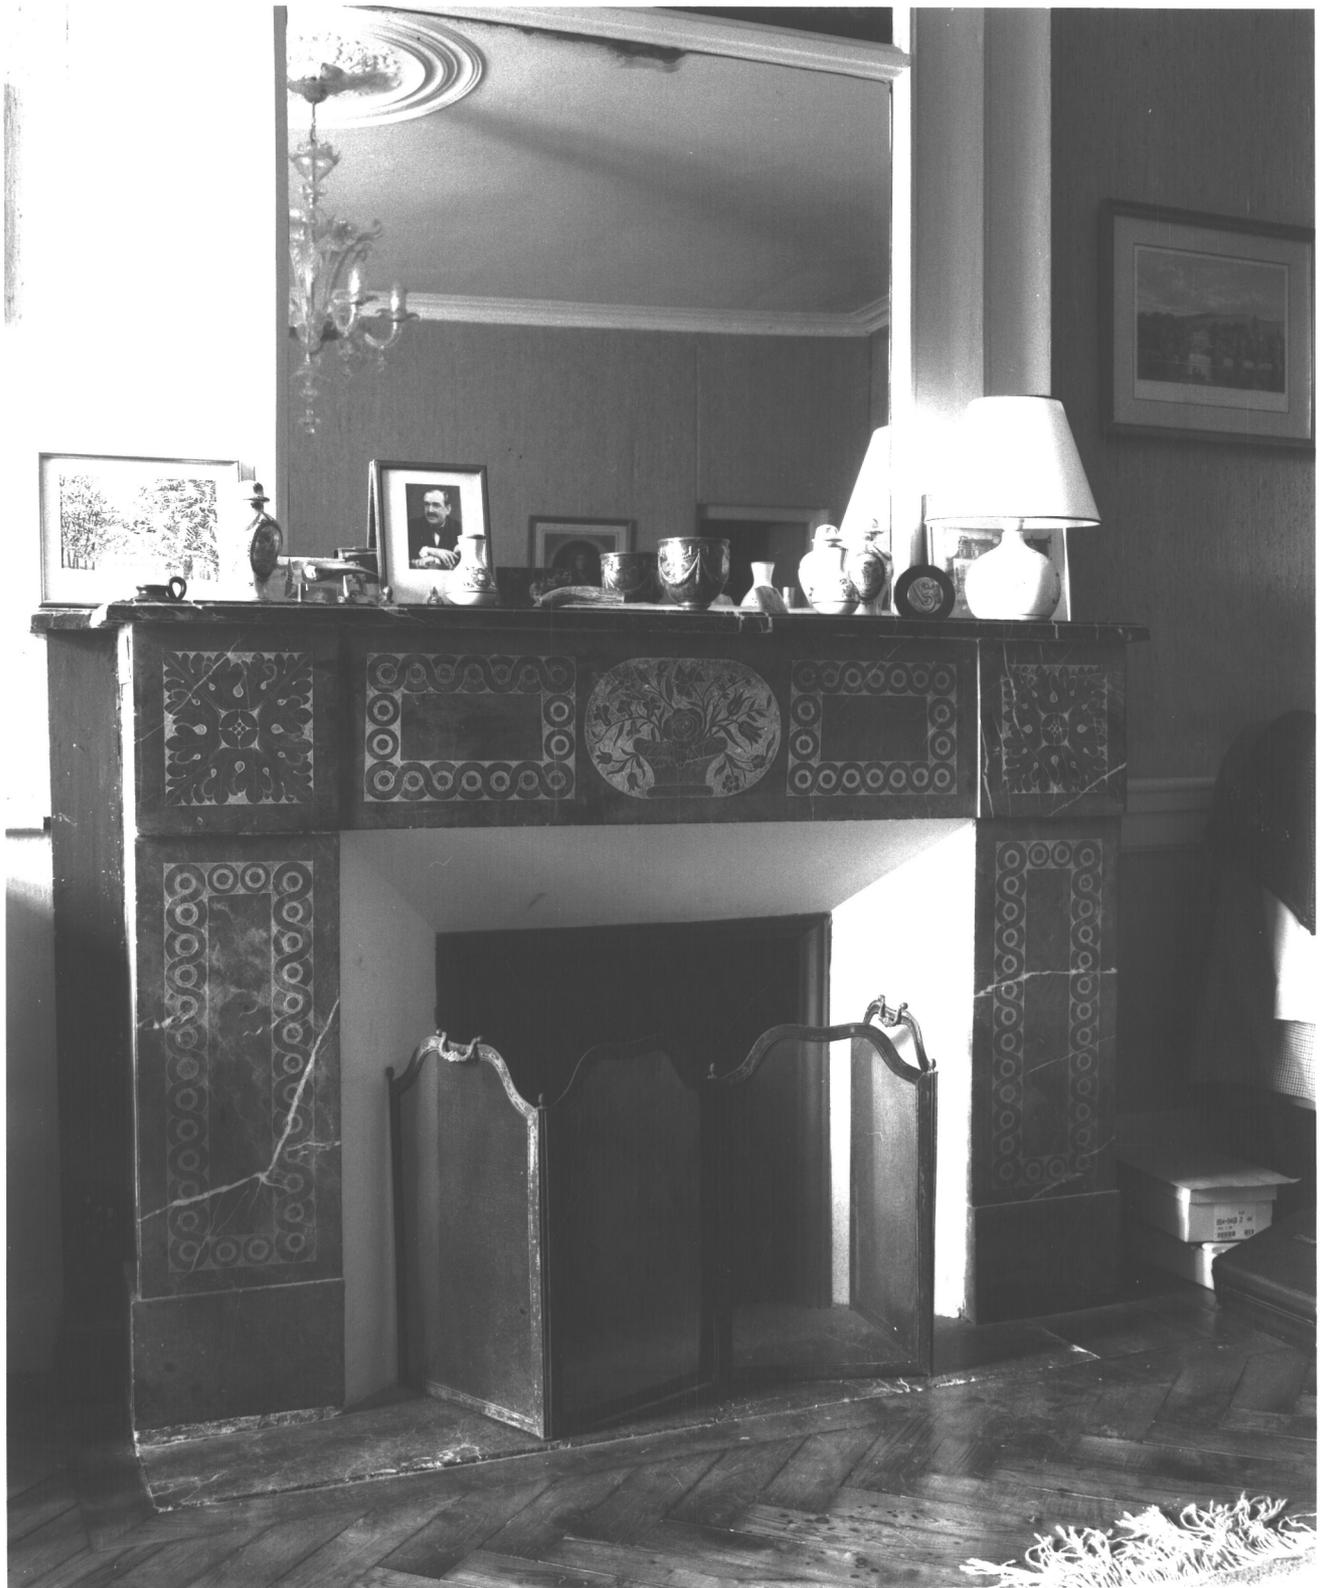
Fig.21 Etage, chambre médiane, cheminée de marbre

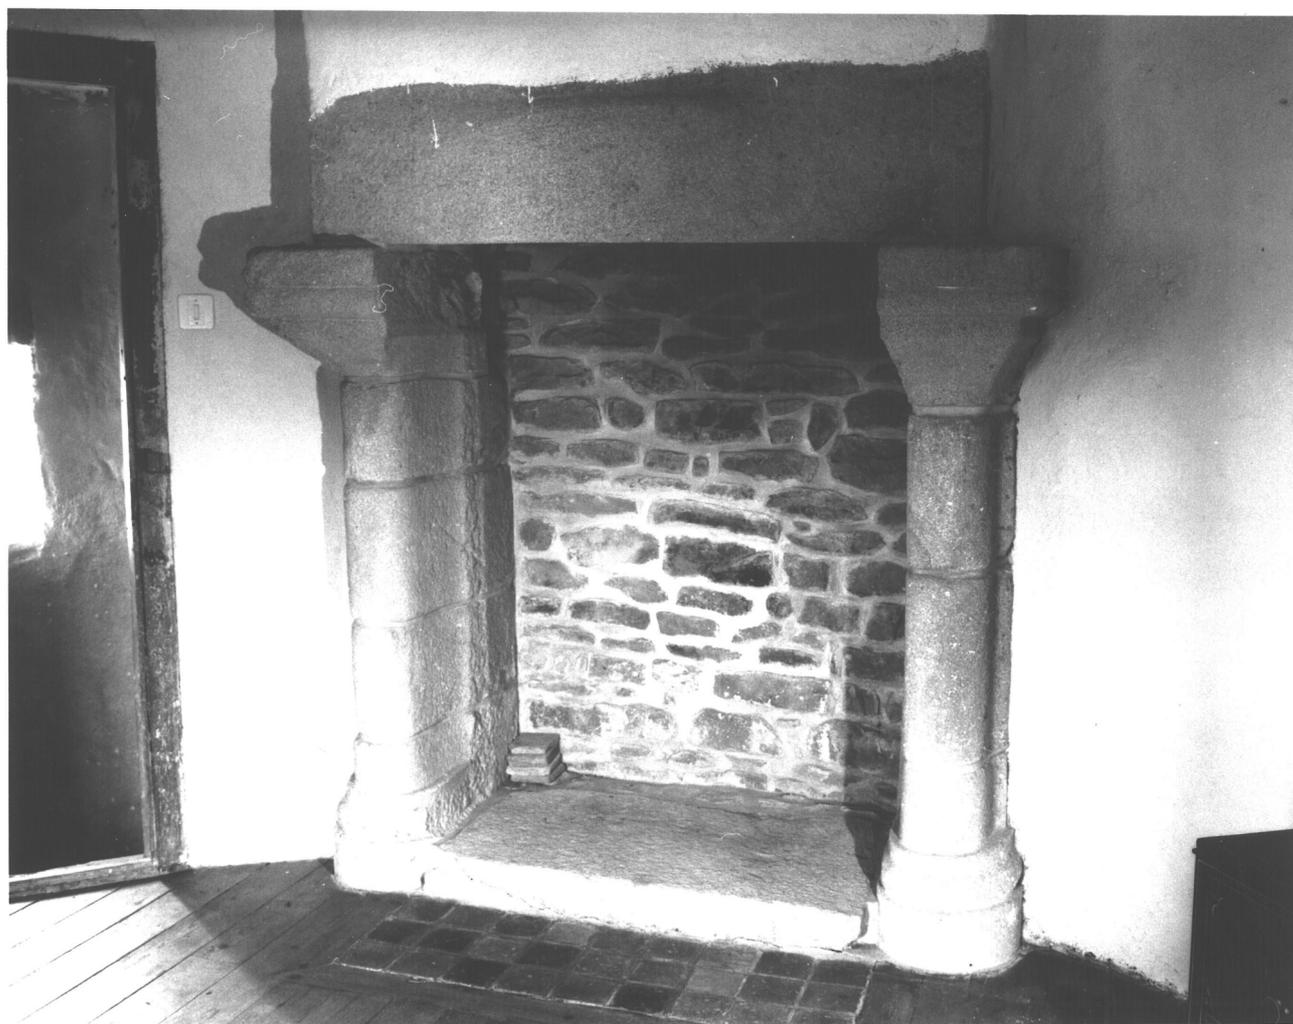
Fig.22 Tour nord, pièce haute : cheminée

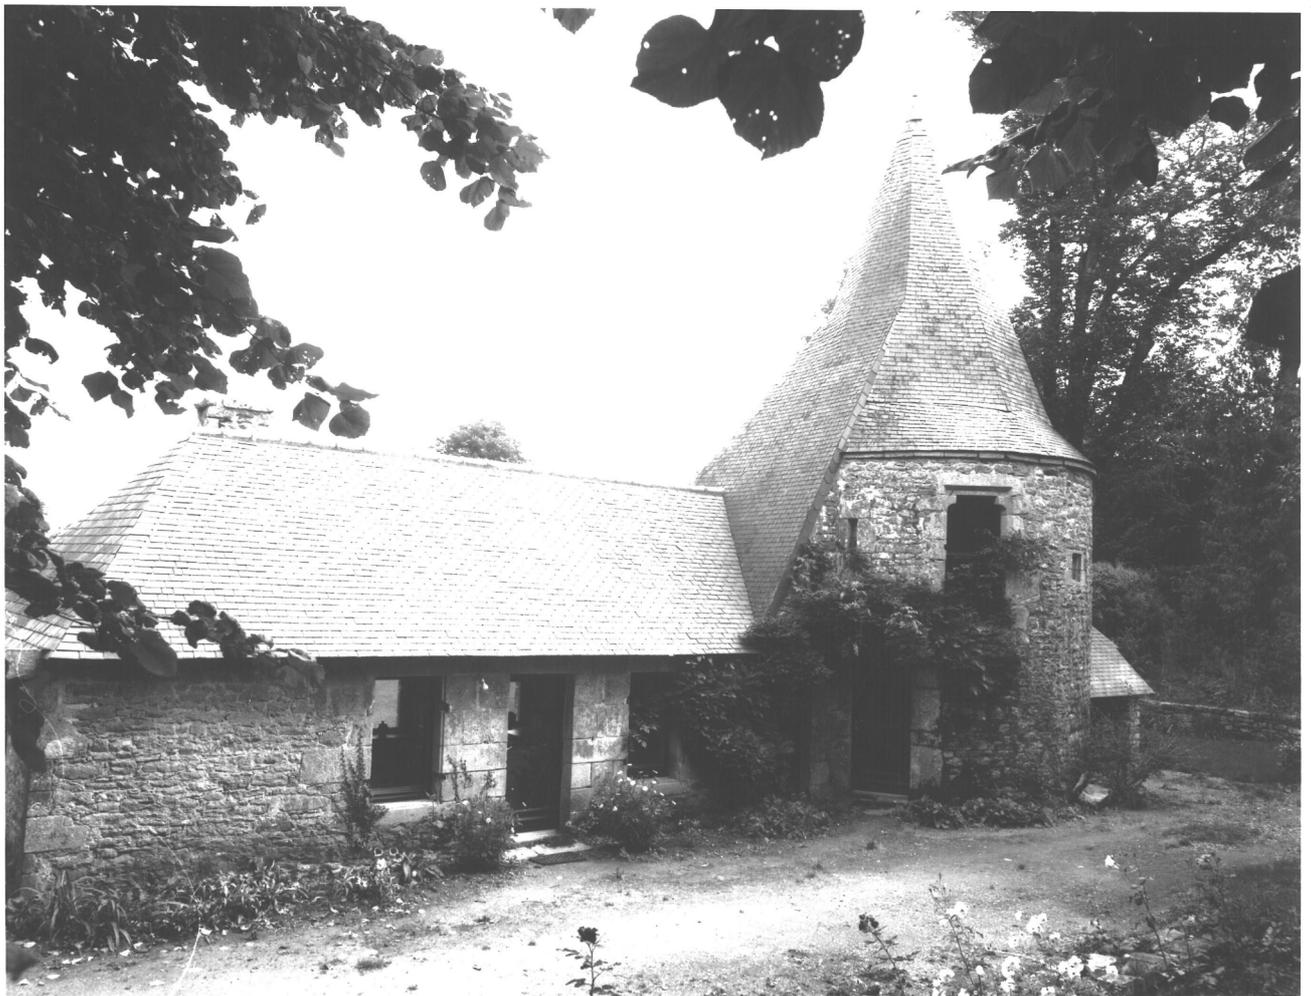
Fig.24 Tour. Vue sud-ouest

Seigneurie mentionnée dès 1366 appartenant à la famille d'Aradon. Du château du 15e siècle, subsistent probablement la tour dite tour fuie, située au nord du logis actuel, la grange et peut être l'aile nord du logis. Château actuel datant de la fin du 16e siècle, commencé probablement entre 1558 et 1578 pour René d'Aradon : ses armes figurent avec celles de sa femme, Claude de Guého et sa mère, Catherine de Languouéz, sur la lucarne est du logis. Jérôme d'Aradon, fils de René, termine probablement le logis à la fin du 16e siècle : la lucarne ouest porte ses armes en alliance avec celles de son épouse Marie de Quélen et celles de la seigneurie de Quinipily dont il était propriétaire. Le corps de pavillon est semble avoir été édifié peu après sa mort en 1610. L'élévation antérieure du logis fut reprise dans ses ouvertures sans doute au 18e siècle et le couloir de distribution à l'étage au nord est ajouté à cette époque. Lambris intérieur datant des 17e et 18e siècles. Au nord, grange (aux tailles ?) datant sans doute du 15e siècle (élévation est, corps en retour au nord) ; élévations en partie reprises au 19e siècle (portes et fenêtres), avec modification de la pente des pignons et des souches de cheminées ; la transformation en plusieurs unités d'habitations vers 1980 a entraîné la création d'un étage carré sur toute la longueur du bâtiment. Portail d'entrée et pavillon de gardien à l'est construits au 18e siècle. Pavillon dit pavillon français, situé sur le mur d'enclos à l'est, édifié à la fin du 18e ou au début du 19e siècle. Mais datant peut être du 18e siècle. Chapelle postérieure à 1809 et antérieure à 1852, construite en remplacement d'une autre chapelle édifiée à la fin du 17e siècle ou au début du 18e siècle, située à un emplacement différent, à la limite est du parc, agrandie au 19e siècle. Cloche datée 1846. Le lambris de couverture a été démonté vers 1980. Dépendances au nord et à l'ouest du château datant pour l'essentiel du 19e siècle et remaniées vers 1980. Ferme : pavillon d'entrée datant de la seconde moitié du 16e siècle, avec tour sur l'angle nord-est, figurant sur les deux cadastres du 19e siècle, disparue ; angle nord-est repris, ouverture d'une porte haute au nord sans doute vers 1900, modification de la toiture. Logis établi datant du 17e siècle, avec remaniement des ouvertures du rez-de-chaussée de la partie logis au 19e siècle. Puits de la ferme datant du 17e siècle. Communs au sud et écurie au nord construits à la fin du 18e siècle ou au début du 19e siècle ; escalier extérieur des communs détruit.

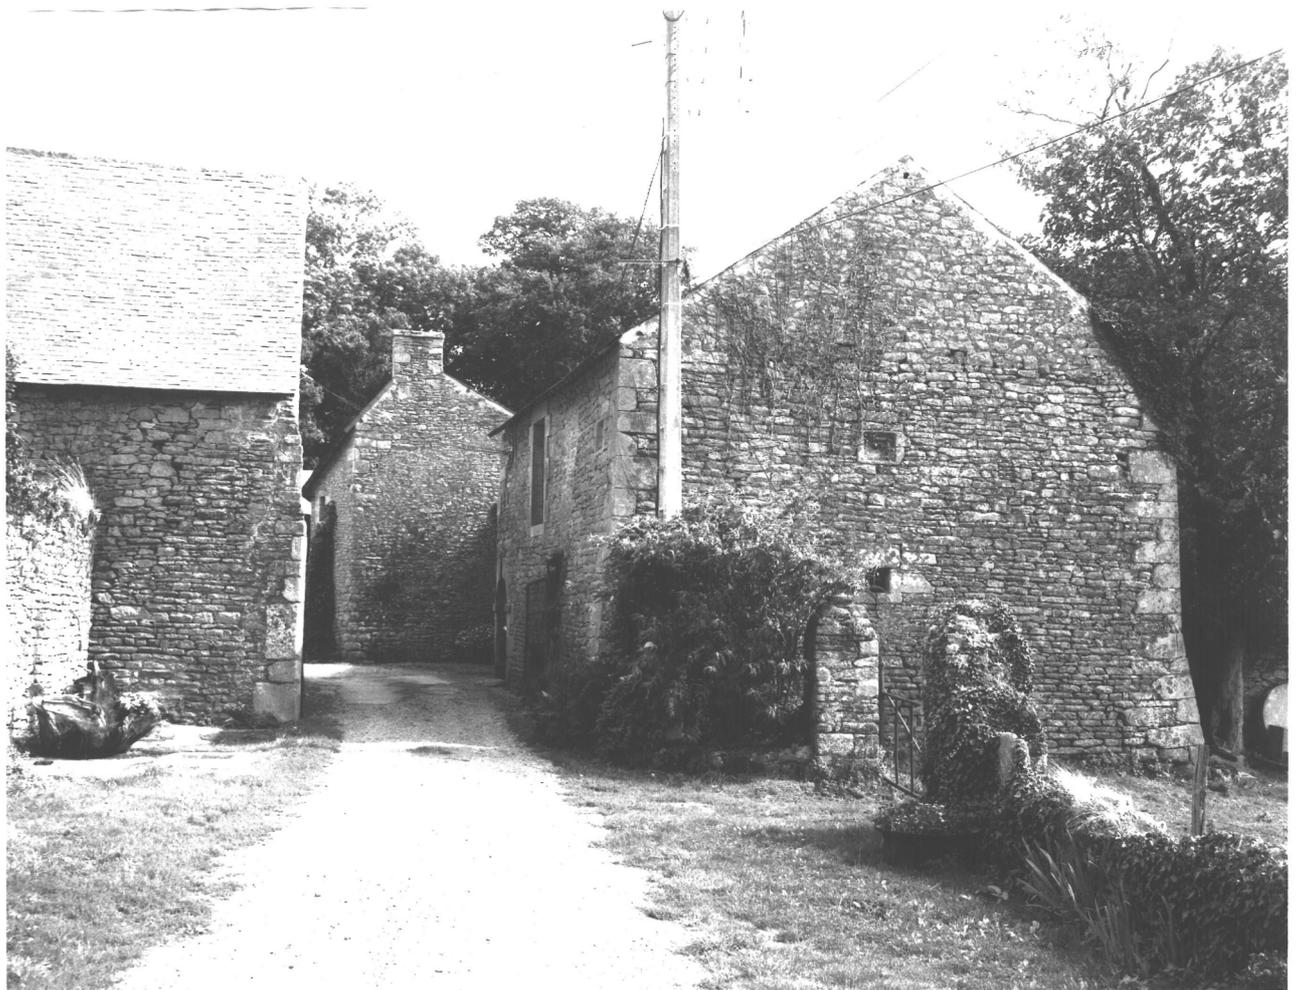
Fig.45 Ferme. Accès ouest

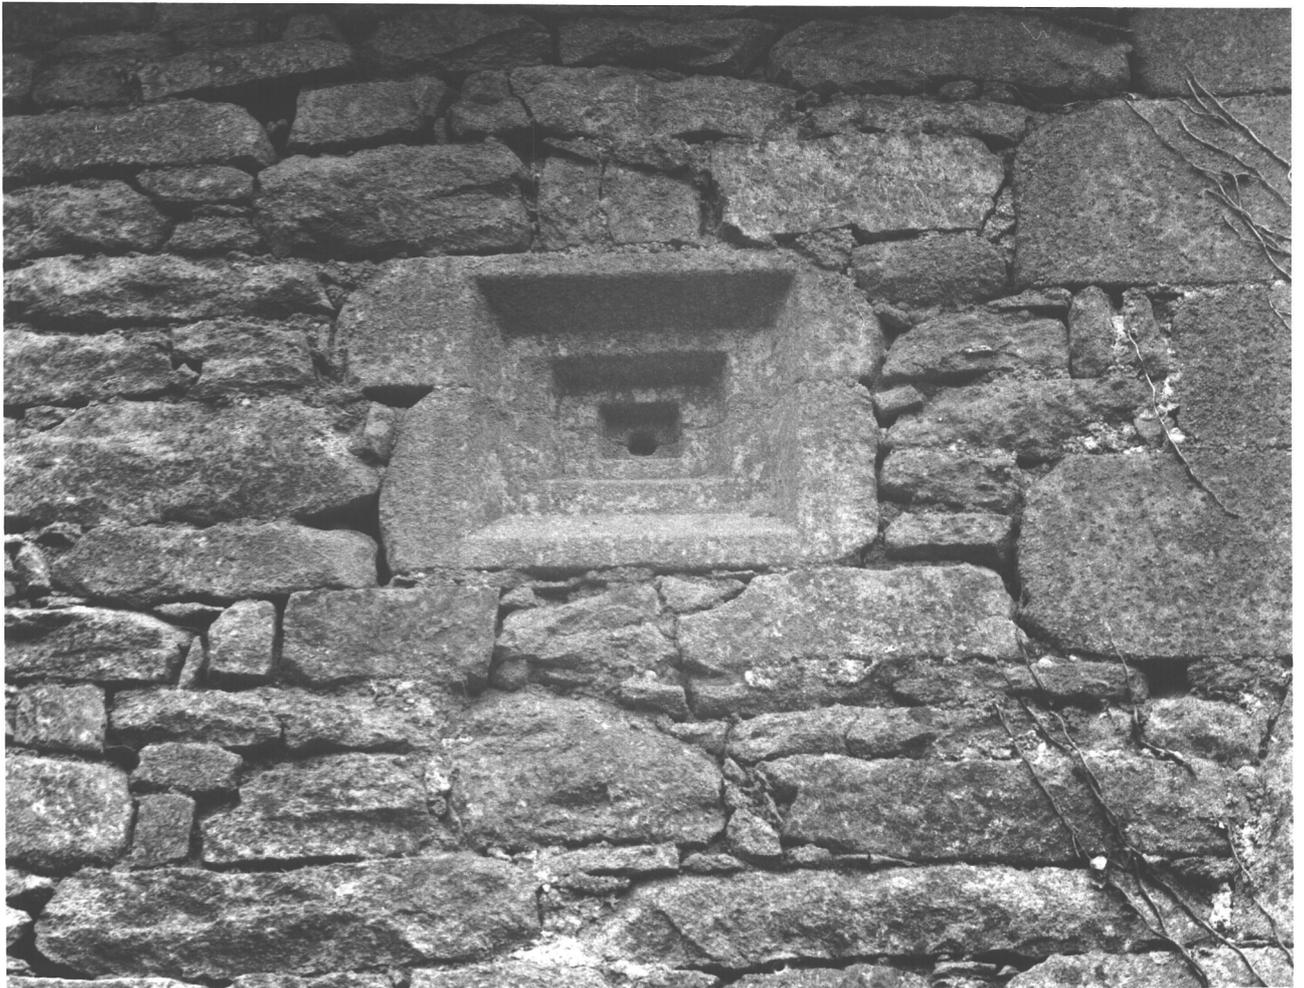
Fig.48 Ferme. Bâtiment sud-ouest. Elévation nord, bouche à feu
