Département : 56 IA56000077
Aire d'étude : Vannes Ouest
Commune : Arradon
Lieu-dit : Château de Kerran-Kerran
Dénomination : **manoir, château**
Appellation et titre : **dit chateau d'Aradon ou de Kerran**

Dossier de inventaire topographique établi en 1990, 1996 par Douard Christel, Toscer Catherine

HISTORIQUE

DESCRIPTION

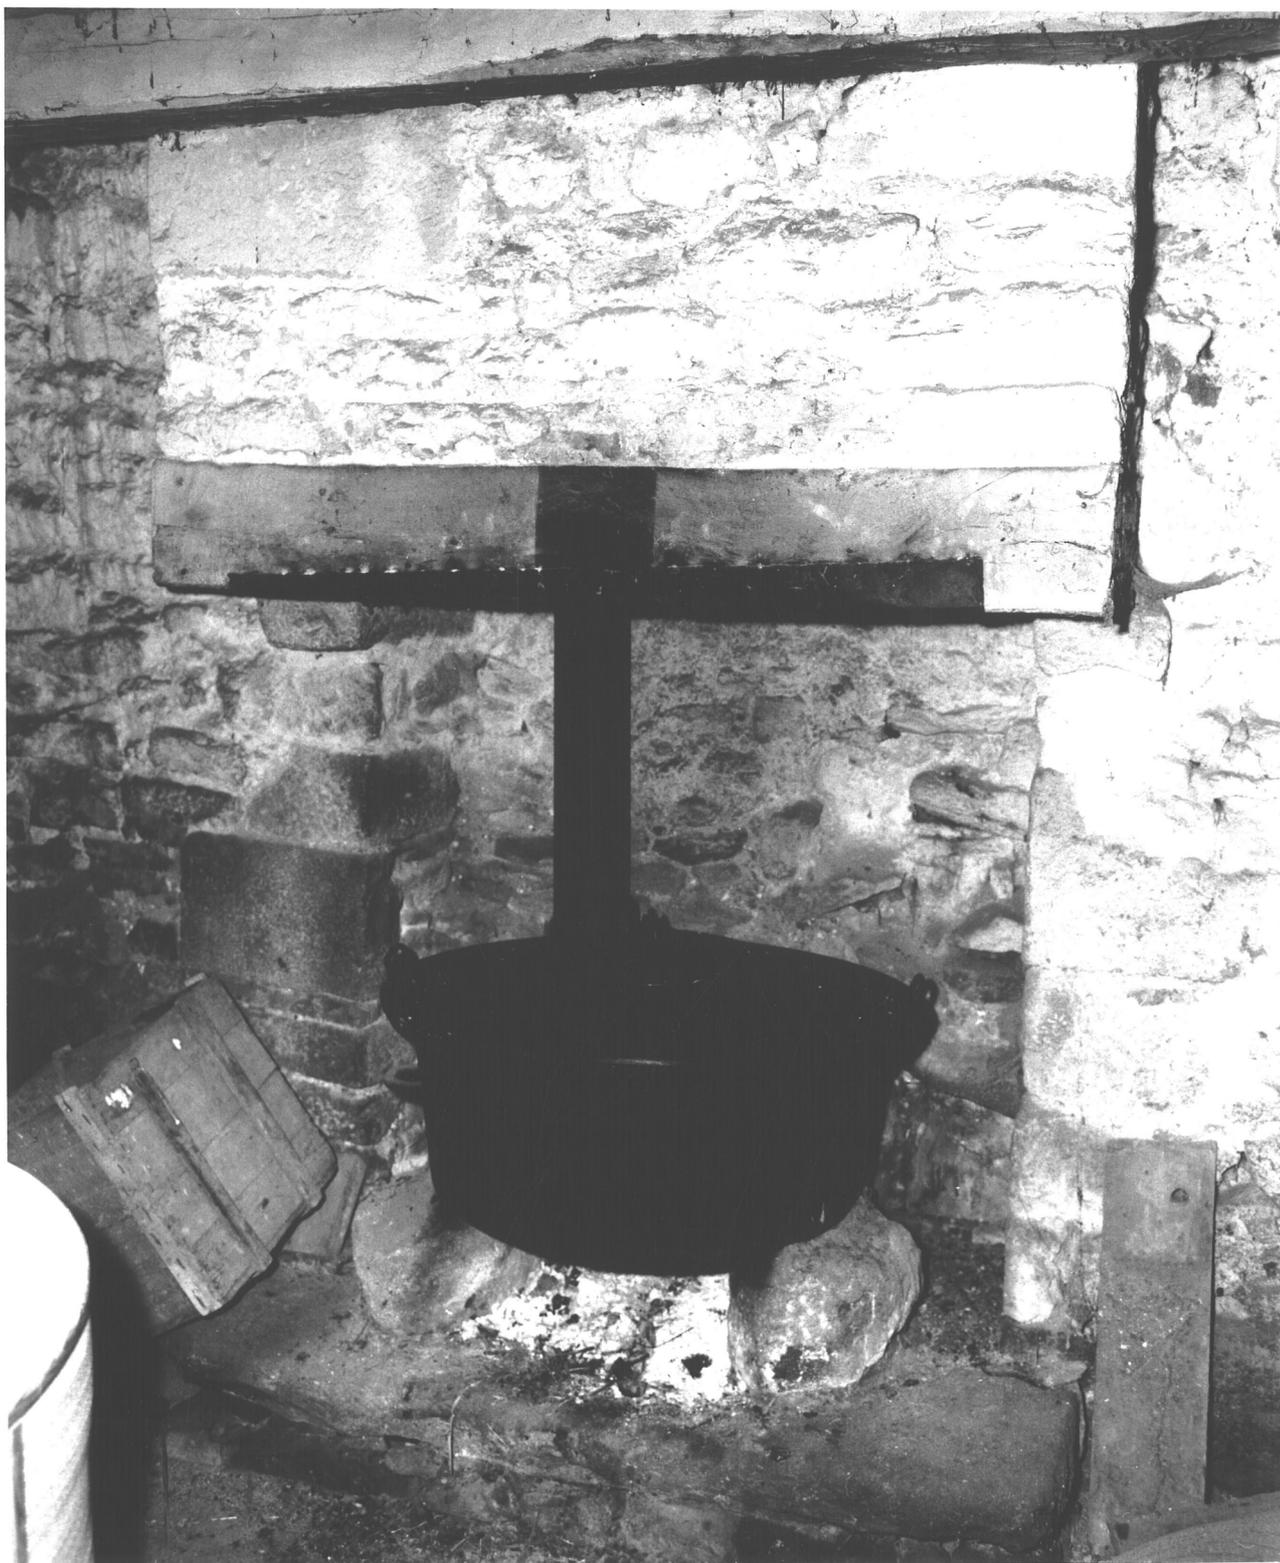
Fig.55 Ferme : commons sud : cheminée

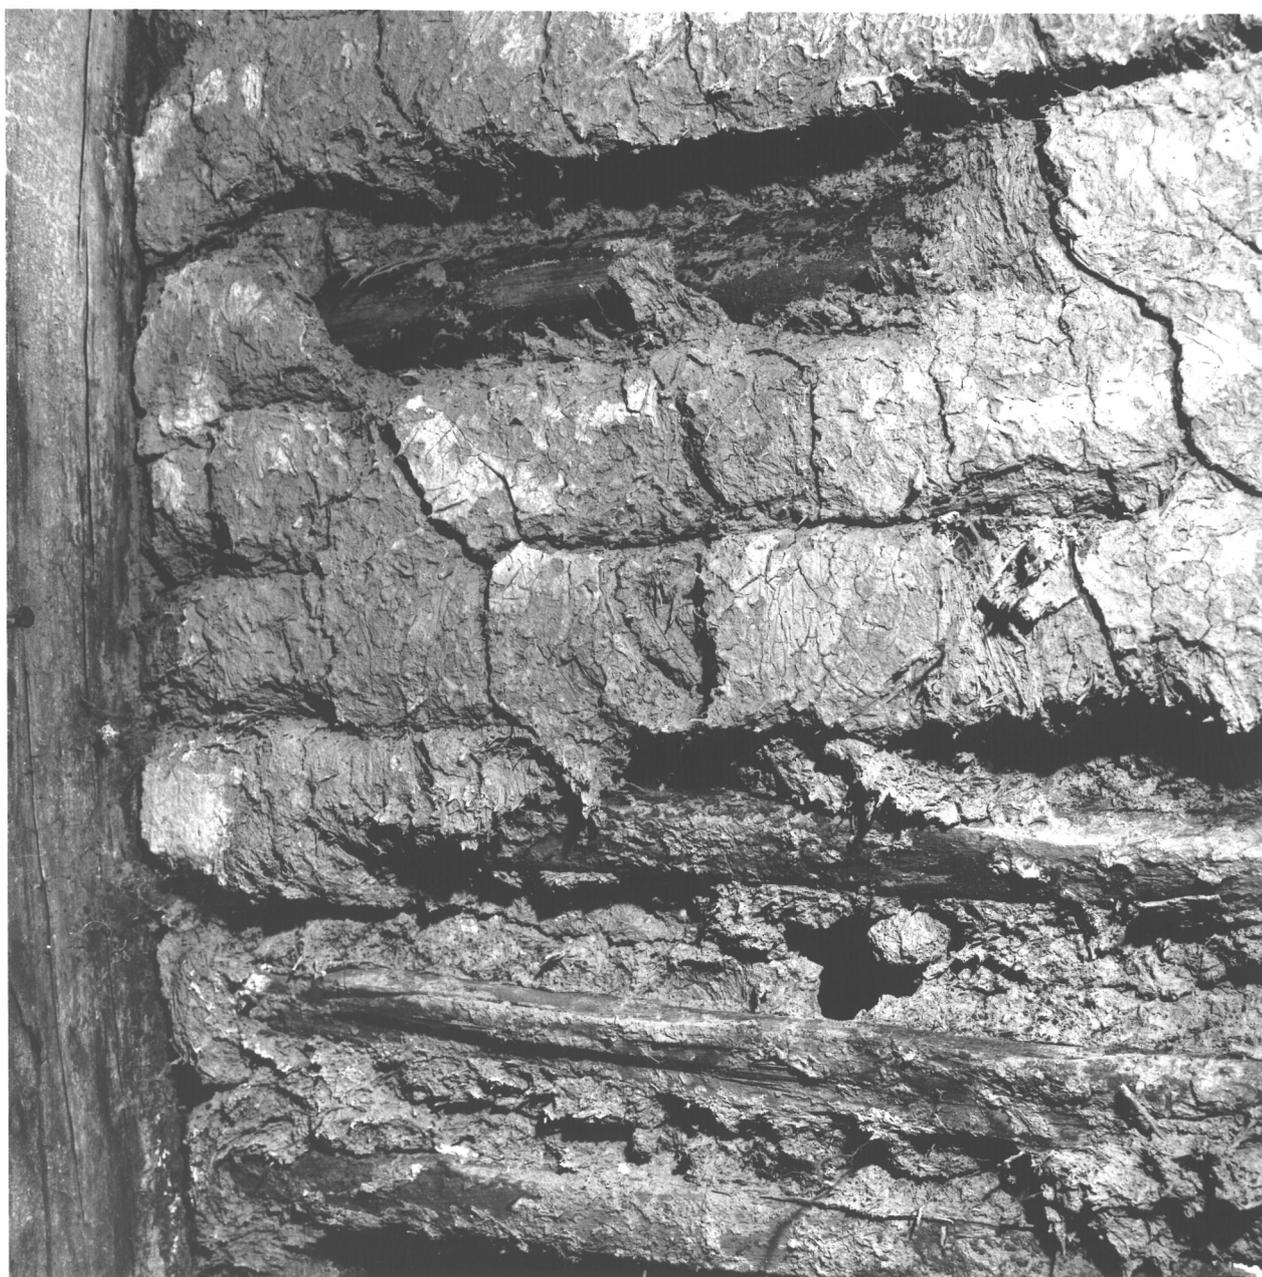
Fig.57 Ecurie : intérieur, plafond en barasseaux
