Département : 56
Aire d'étude : Vannes Ouest
Commune : Ploeren
Lieu-dit : Kerverrec
Dénomination : manoir

IA56000086

Dossier de inventaire topographique établi en 1990, 1996 par Douard Christel, Toscer Catherine

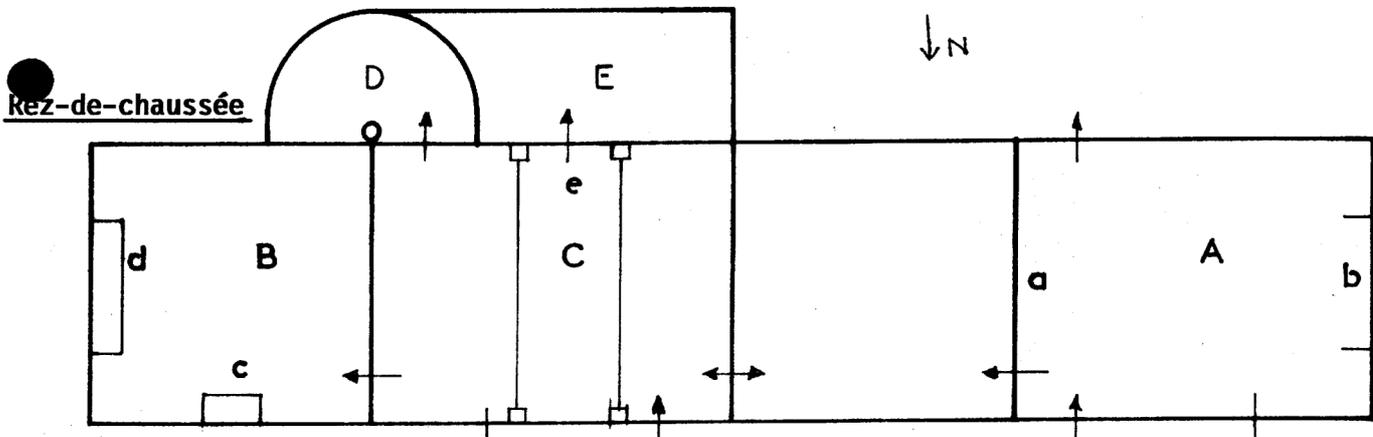
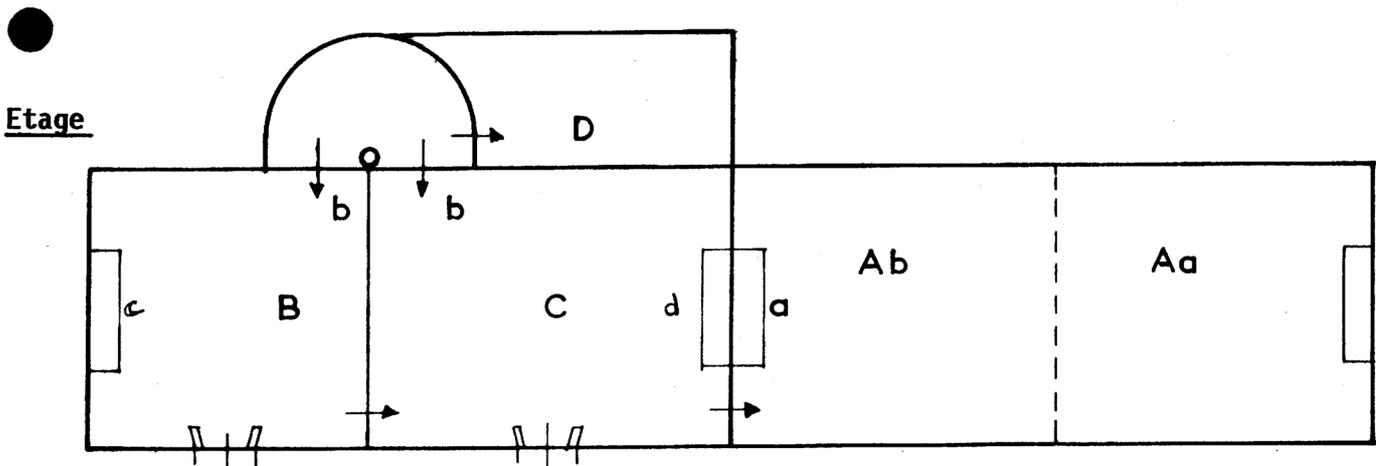
Pl. II. Plan au sol et de l'étage, croquis.

- A. (voir sur plan)
- B. Cuisine
 - c. évier disparu
 - d. cheminée, fig. 4
- C. ?
 - e. porte en anse de panier
- D. Escalier dans tour, disparu
- E. Cellier à demi enterré.

A. Salle sous charpente
 a cloison ou refend disparu
 b cheminée hotte oblique

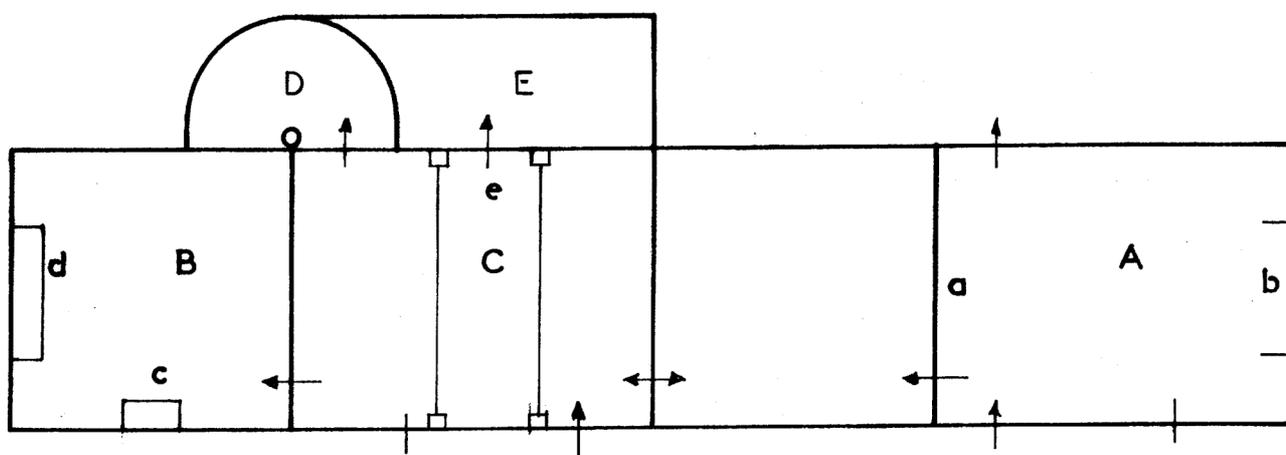
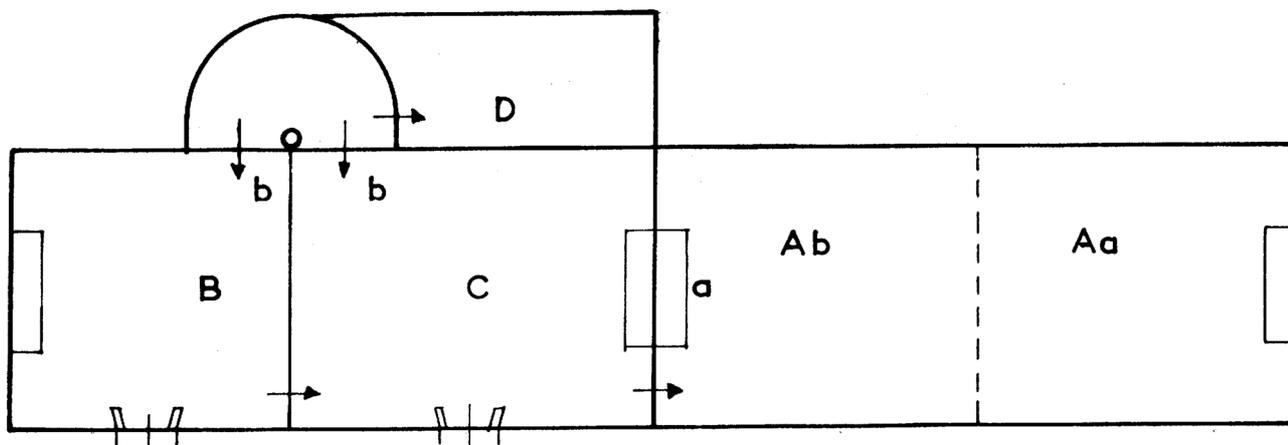
Pl. II Plan au sol de l'étage, croquis

- A a Comble, salle sous charpente
- A b Chambre ?
- a. cheminée, hotte oblique
- B C Chambres
- b portes bouchées
- c cheminée, fig. 5
- d cheminée, fig. 7
- D. Pièce en demi étage.

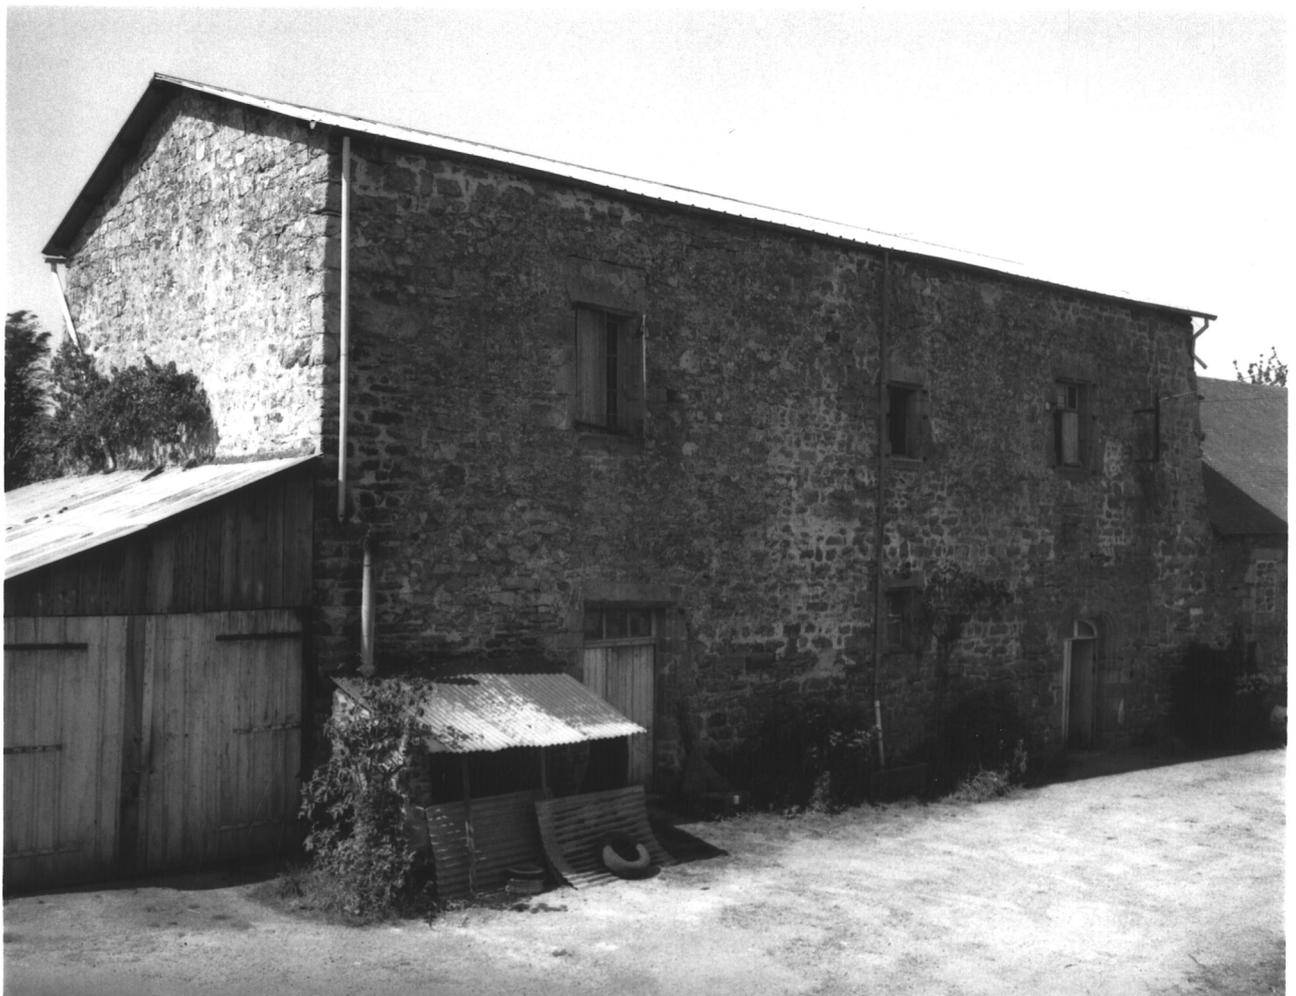
Doc.3 Elévation antérieure, photographie ancienne, vers 1930 ? (Doc.
privée)

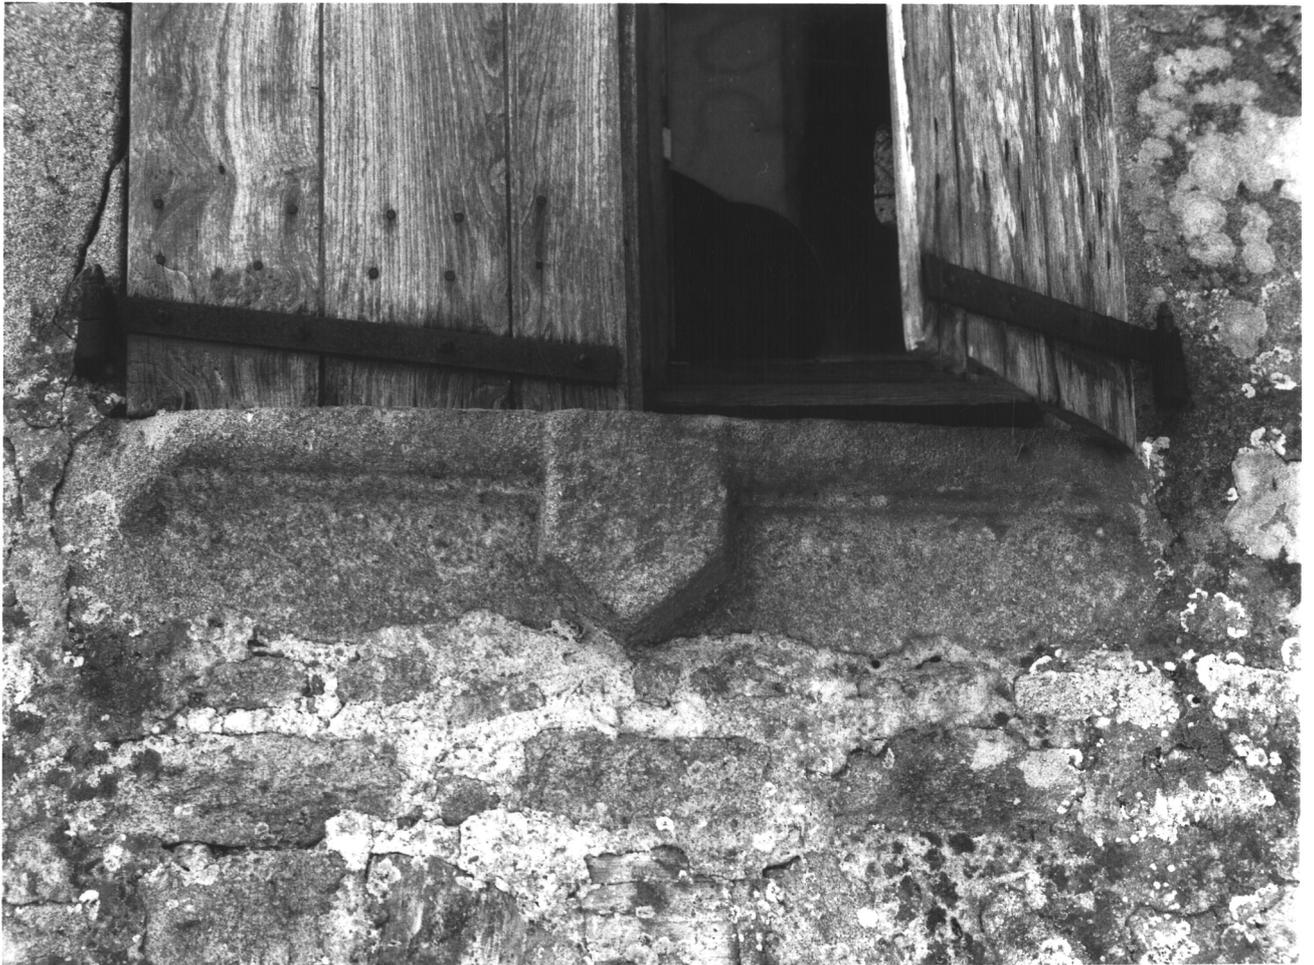
Fig.1 Elévation antérieure nord

- Actuellement on peut voir de la partie ouest (ancienne salle basse sous charpente) :
- . Sur la façade nord : une fenêtre à meneau assez haute, bouchée. Une porte en plein cintre médiane disparue et une petite fenêtre chanfreinée.

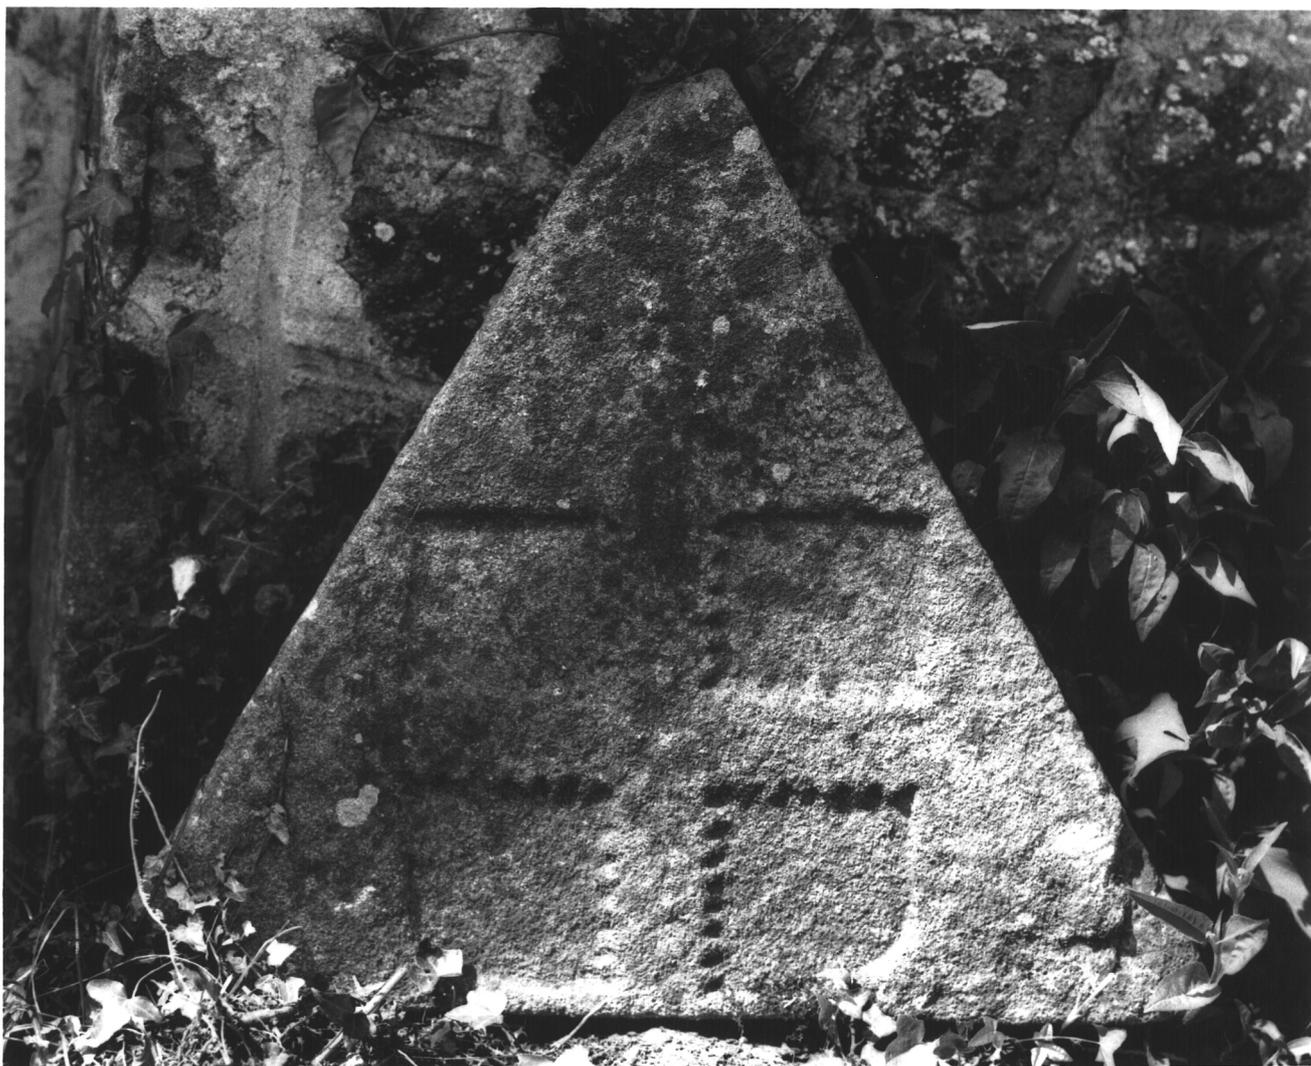
Fig.2 Elévation antérieure nord, étage, appui de fenêtre est

sujet : blason non identifié, support : lucarne déposée. sujet : blason lisse, support : appui de la fenêtre est, façade nord

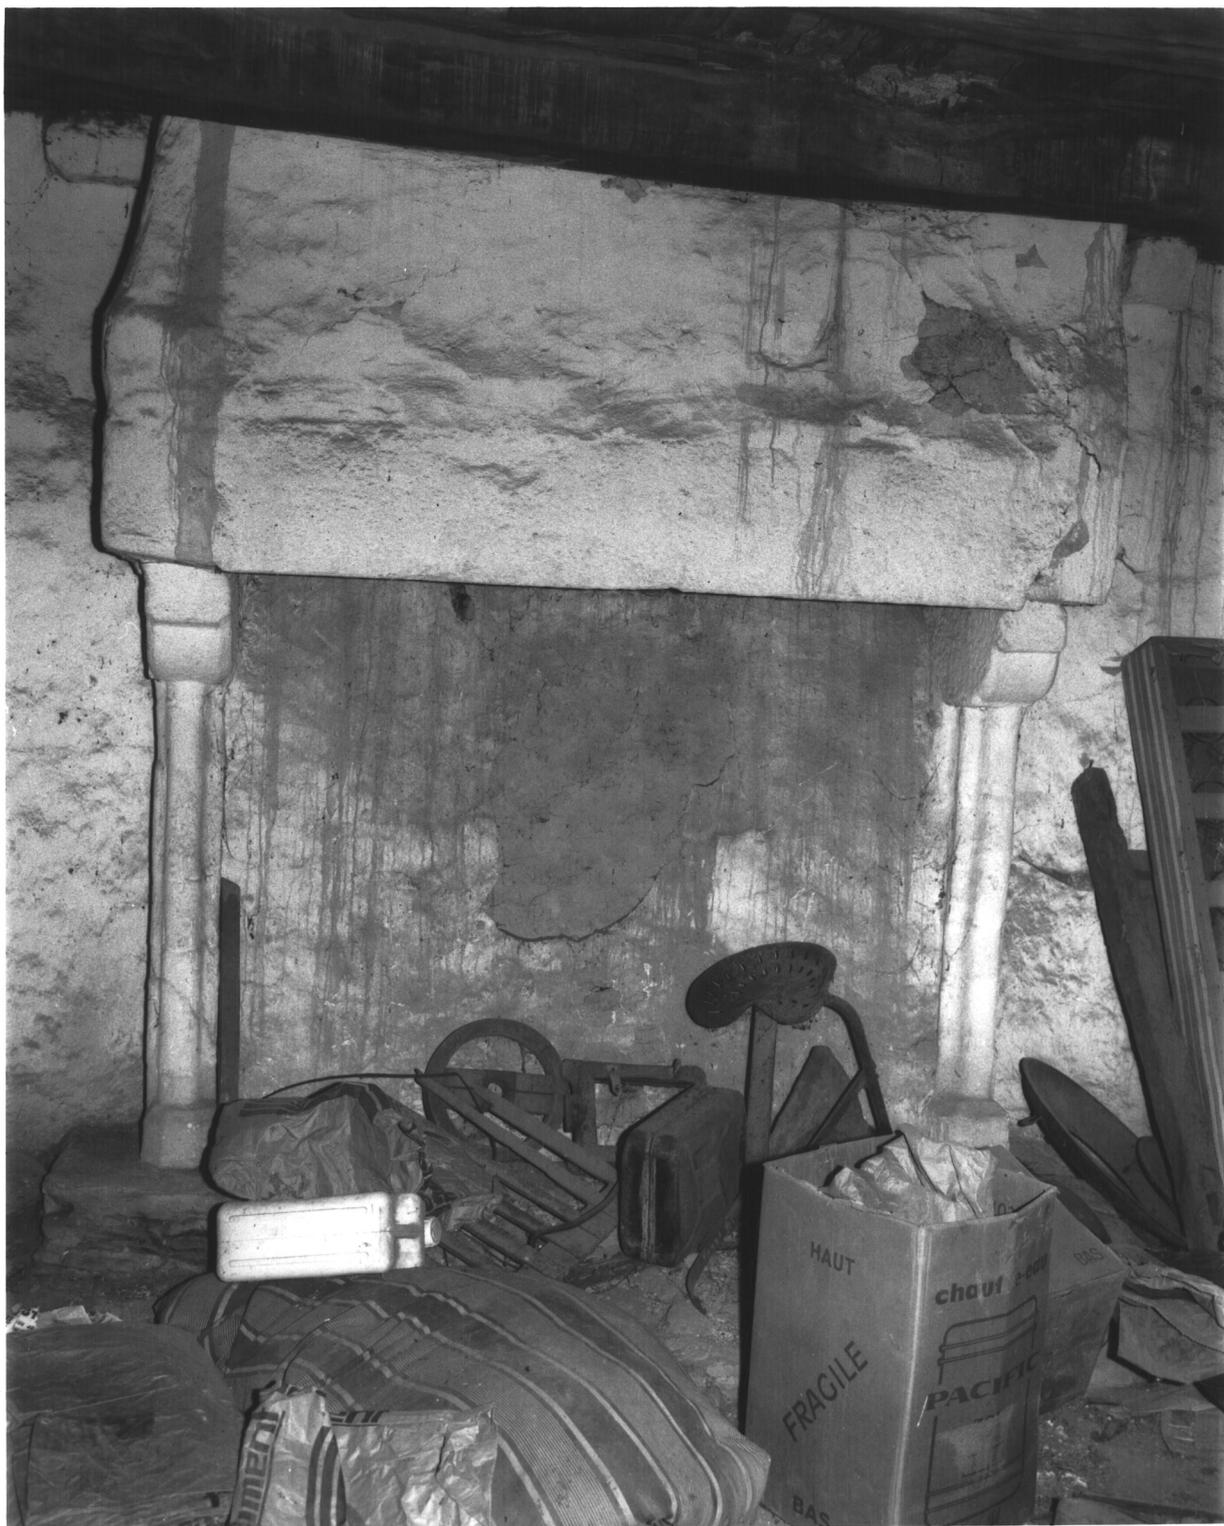
Fig.4 Rez-de-chaussée, ancienne cuisine (pièce gauche), cheminée

- . Rez-de-chaussée : à l'est, cuisine avec évier mural côté nord, disparu.

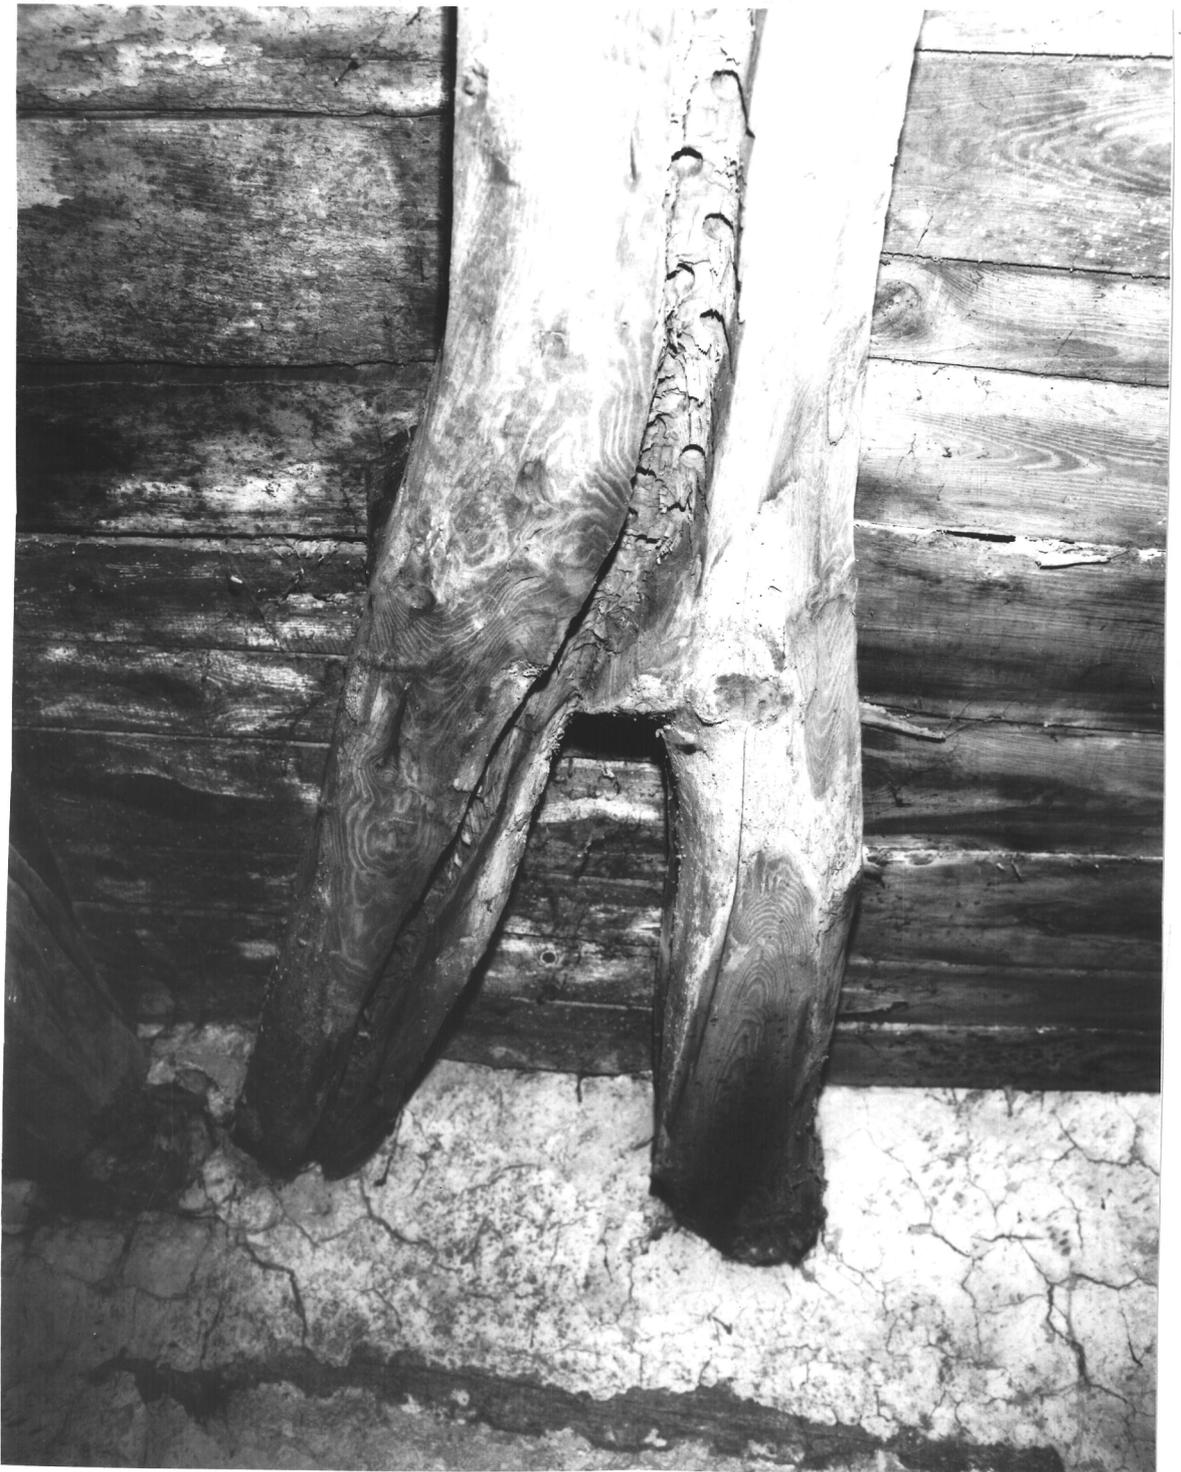
Fig.9 Etage, pièce ouest, poutre avec rainure pour cloison et portes
bouchées d'accès à la tour
