Département : 56  
Aire d'étude : Vannes Ouest  
Commune : Ploeren  
Lieu-dit : Pliant  
Dénomination : ferme

IA56000091

Dossier de inventaire topographique établi en 1990, 1996 par Douard Christel, Toscer Catherine

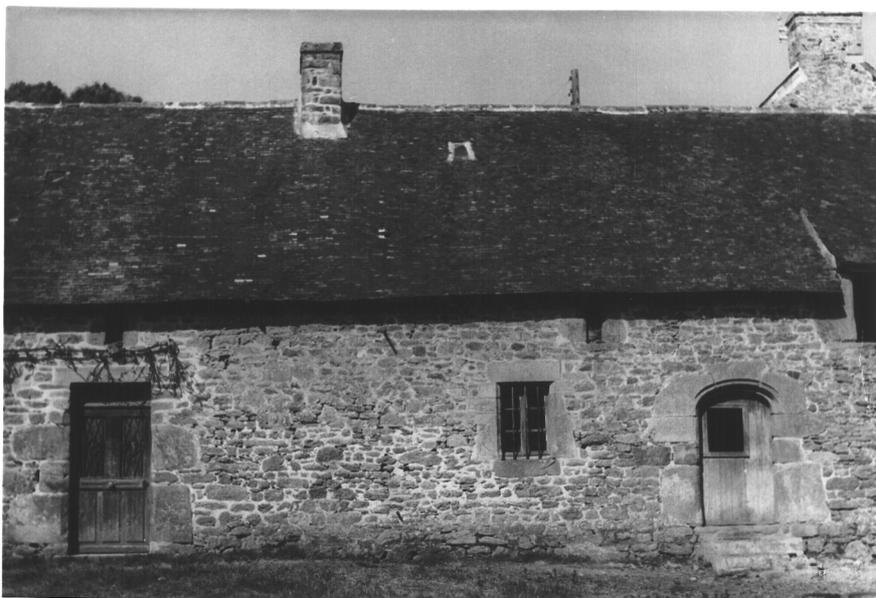
Doc.3 Partie médiane : porte de la chambre (à gauche) et logis (à droite).(Doc. Inventaire 1970).

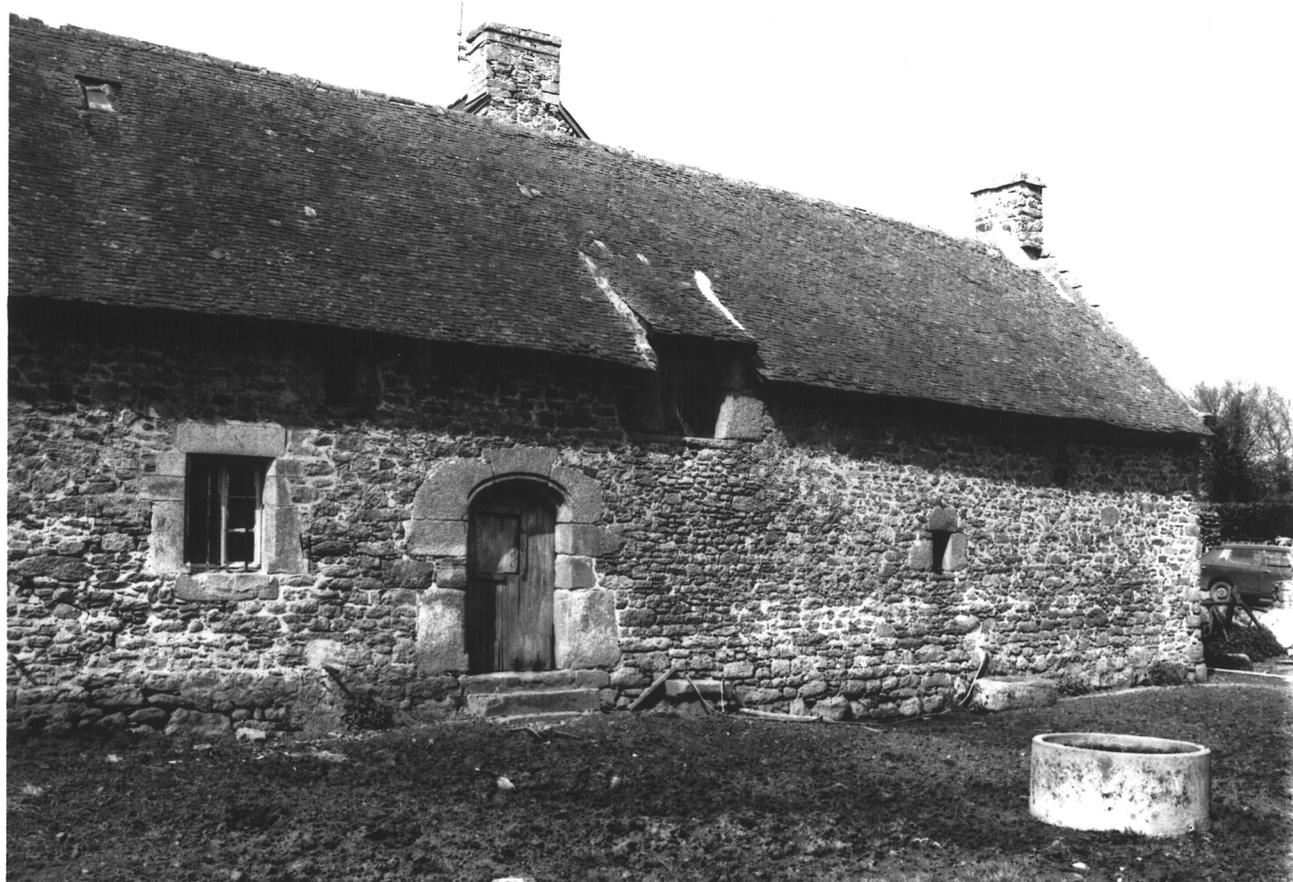
Fig.1 Partie nord. Elévation est

Le long alignement de Pliant n'a jamais comporté qu'une seule exploitation, à l'image de plusieurs autres fermes du hameau, aujourd'hui remaniées. Bien que la reprise entre la partie nord et la partie médiane ne soit pas visible, on peut considérer qu'à une première unité au nord, du type classique logis-étable sous le même toit (la partie étable ayant deux portes côté ouest, seules ouvertures sur ce côté), est venue s'ajouter peu après au sud une chambre, sans feu (d'autres exemples existent sur le canton). La porte de la chambre, peut-être du XVIIe siècle, a été modifiée et rehaussée lors de la modification de la fenêtre au XXe siècle.

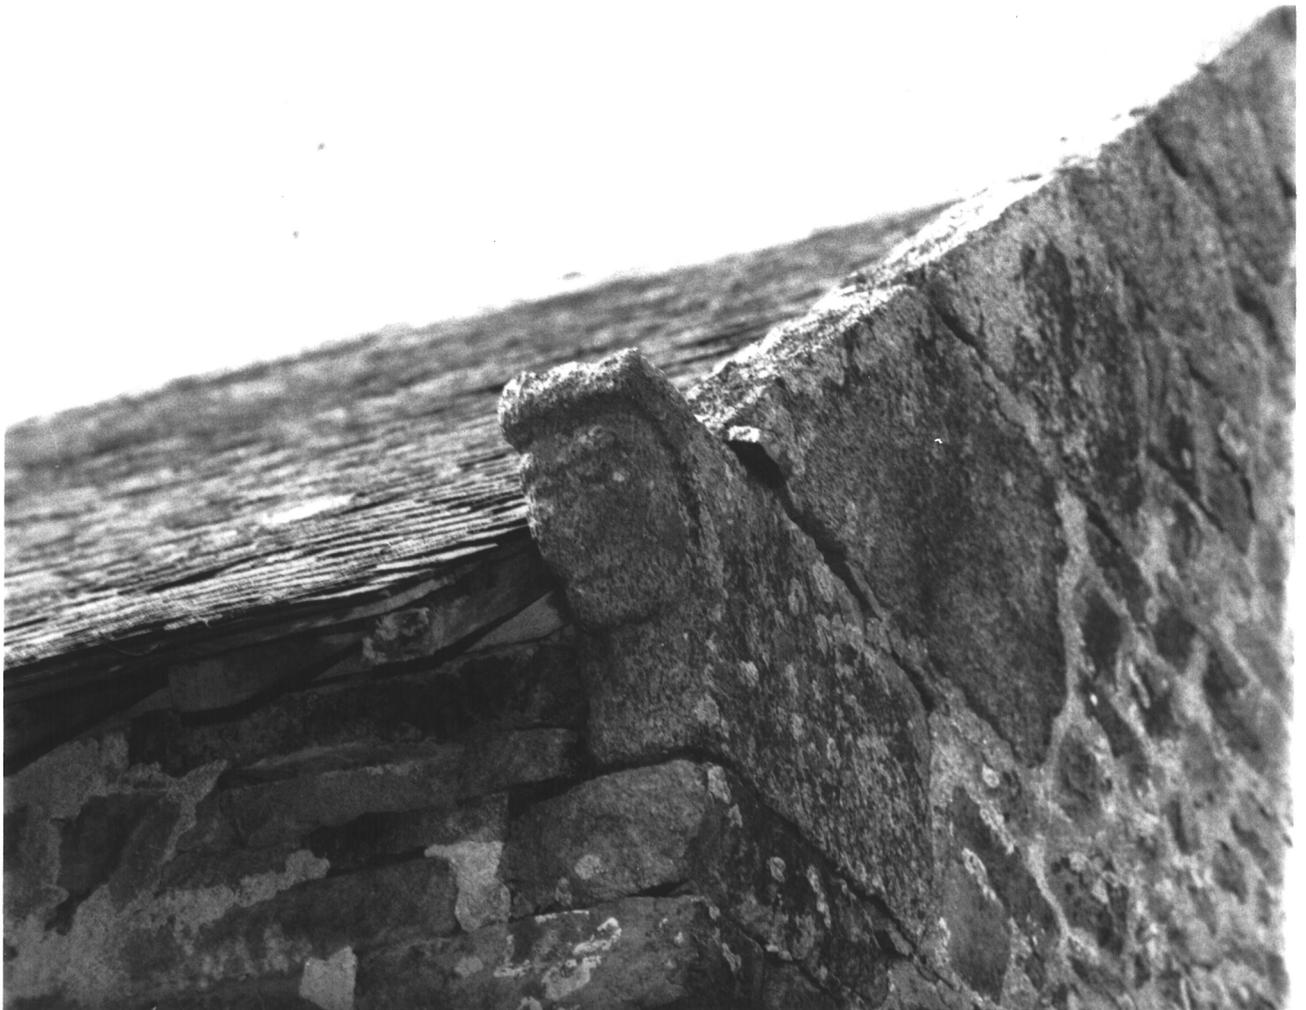
Fig.2 Elévation est. Crossette sculptée, rampant nord

Technique : sculpture  
Représentation : tête : homme  
support : crossette est et ouest du pignon nord

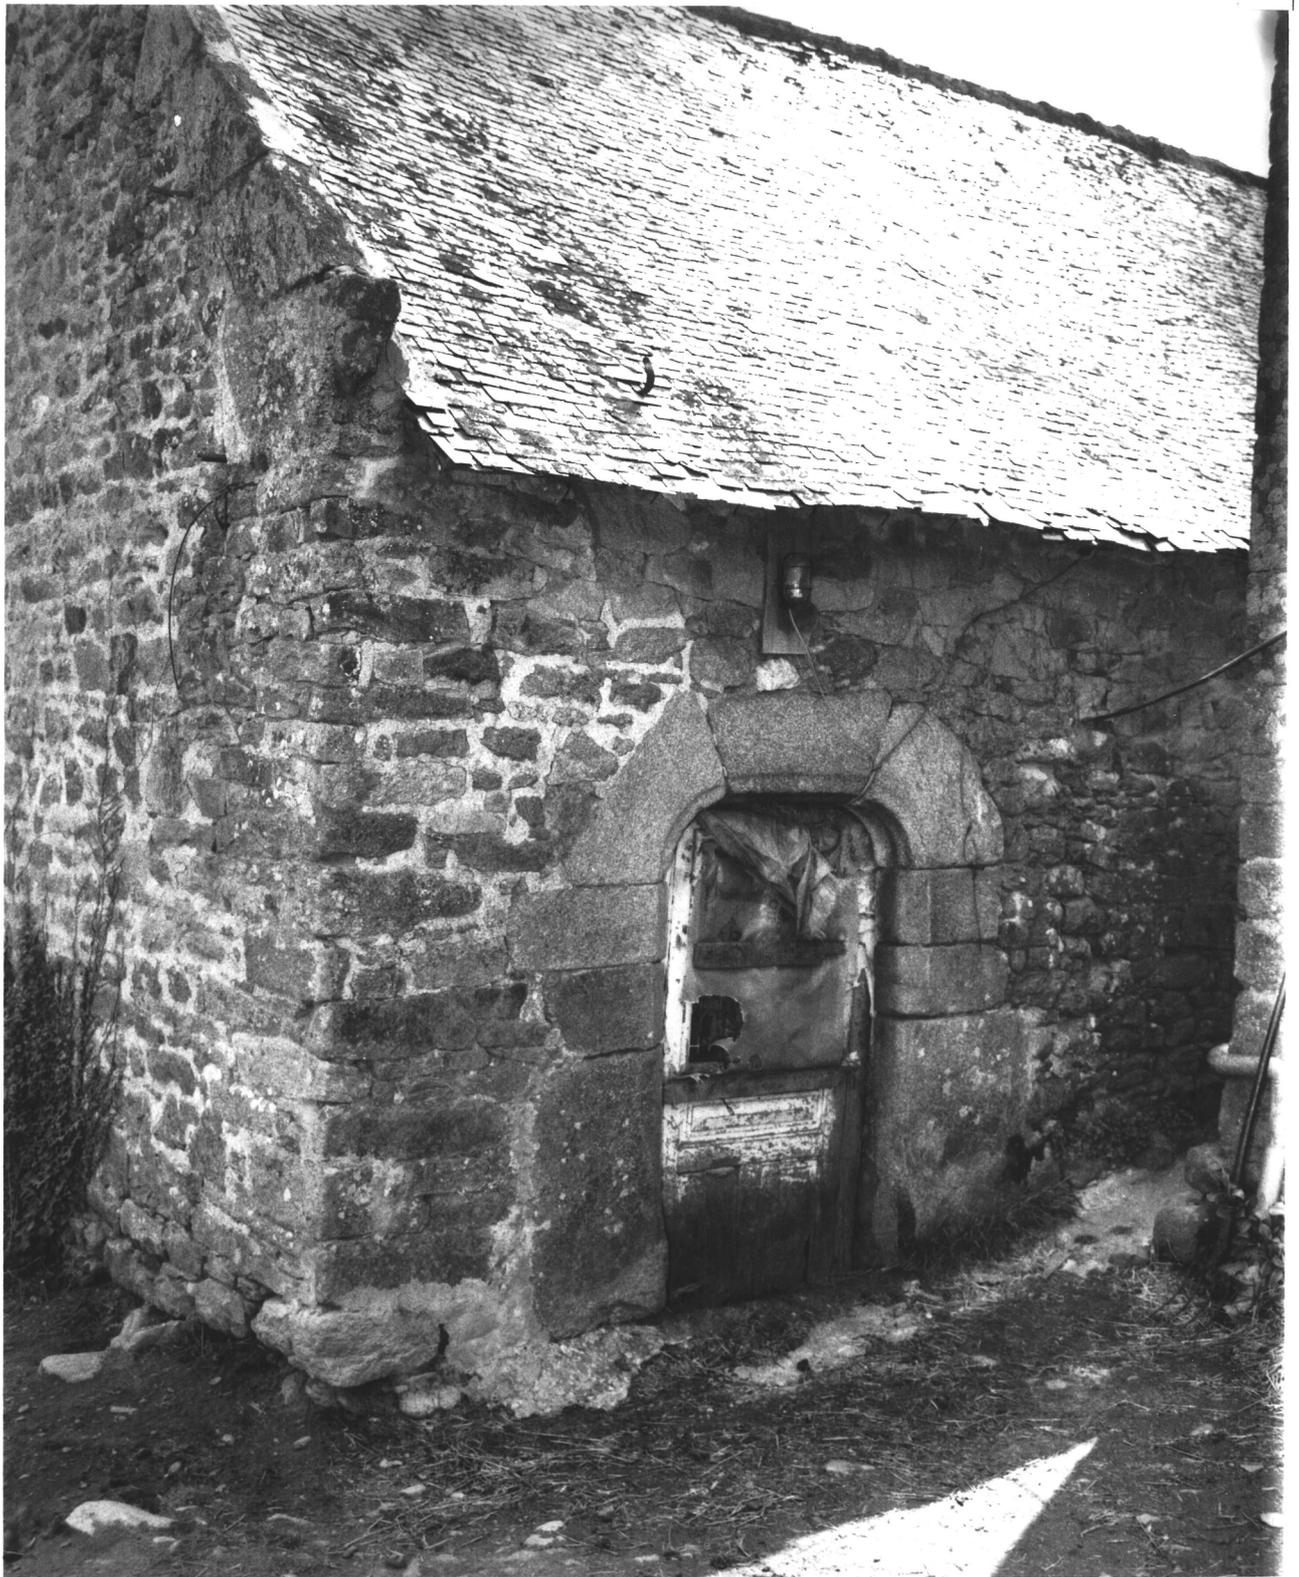
Fig.3 Elévation ouest. Porte nord

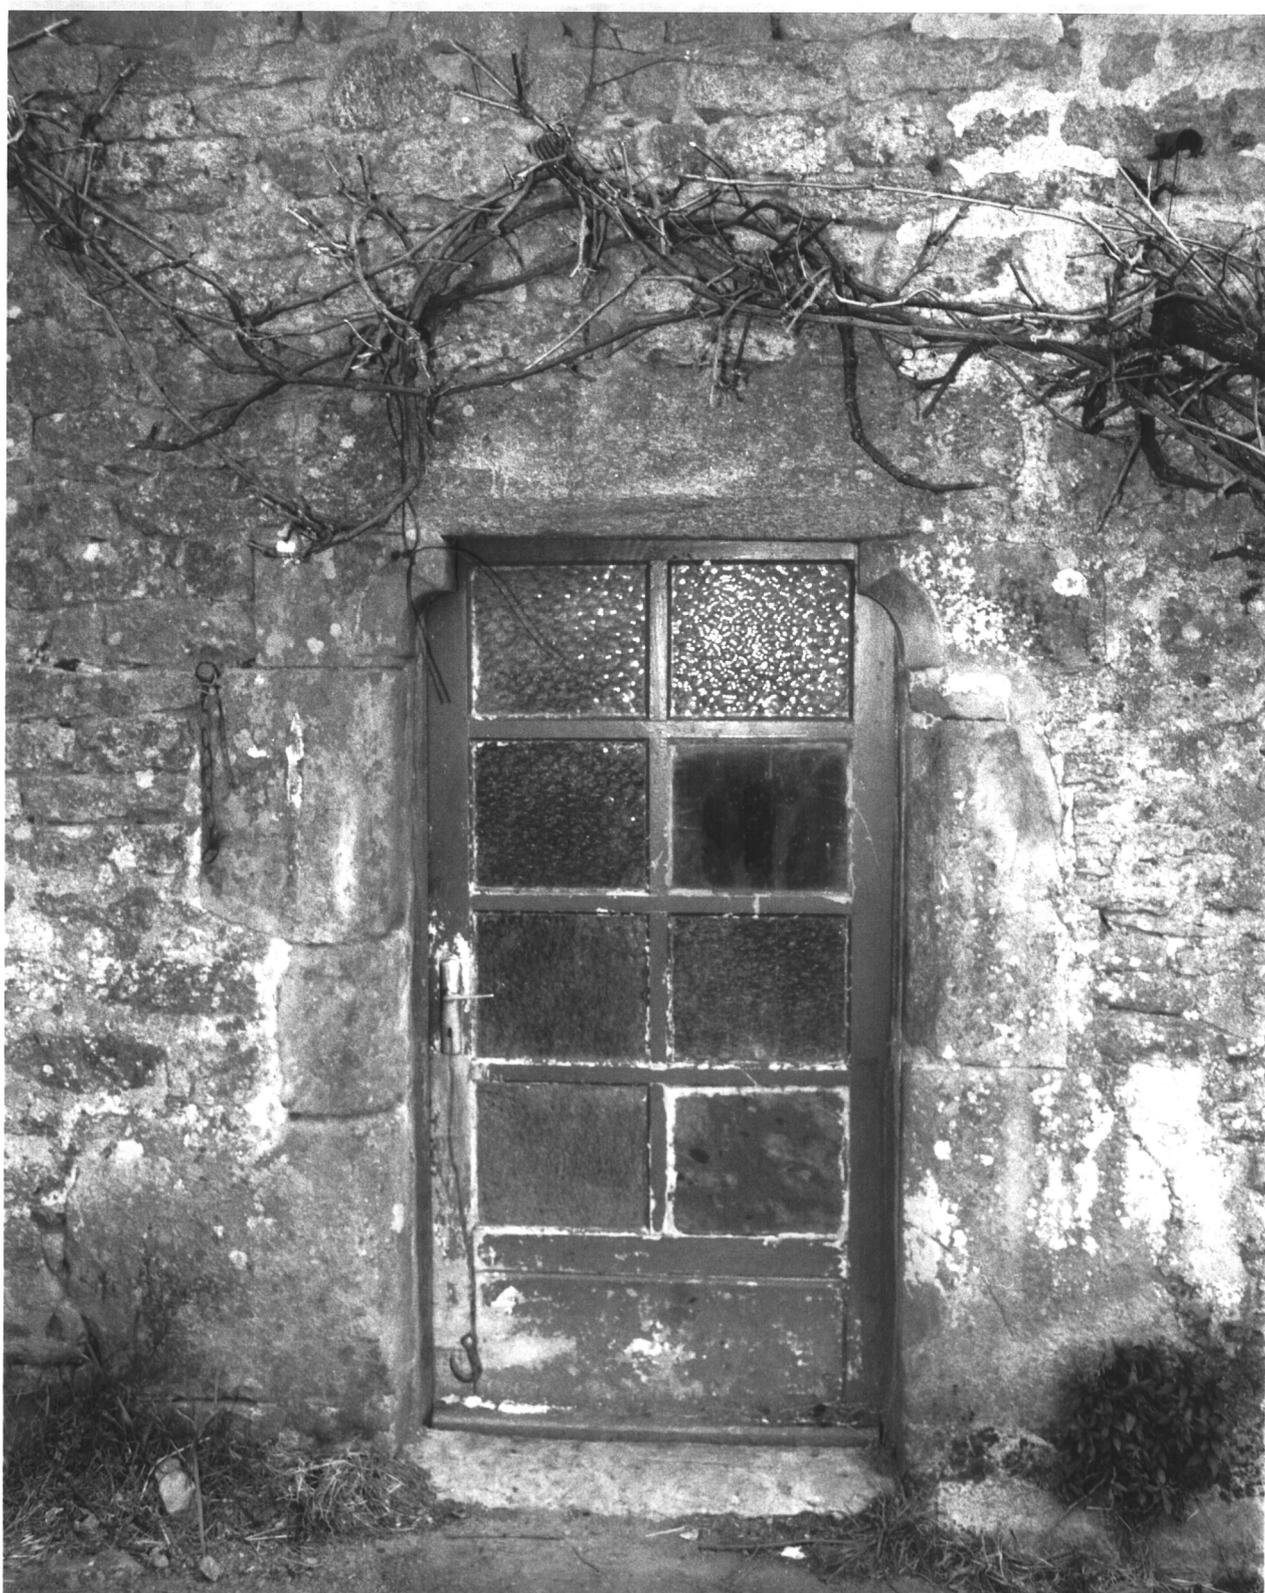
Fig.4 Elévation ouest. Porte centrale de l'étable

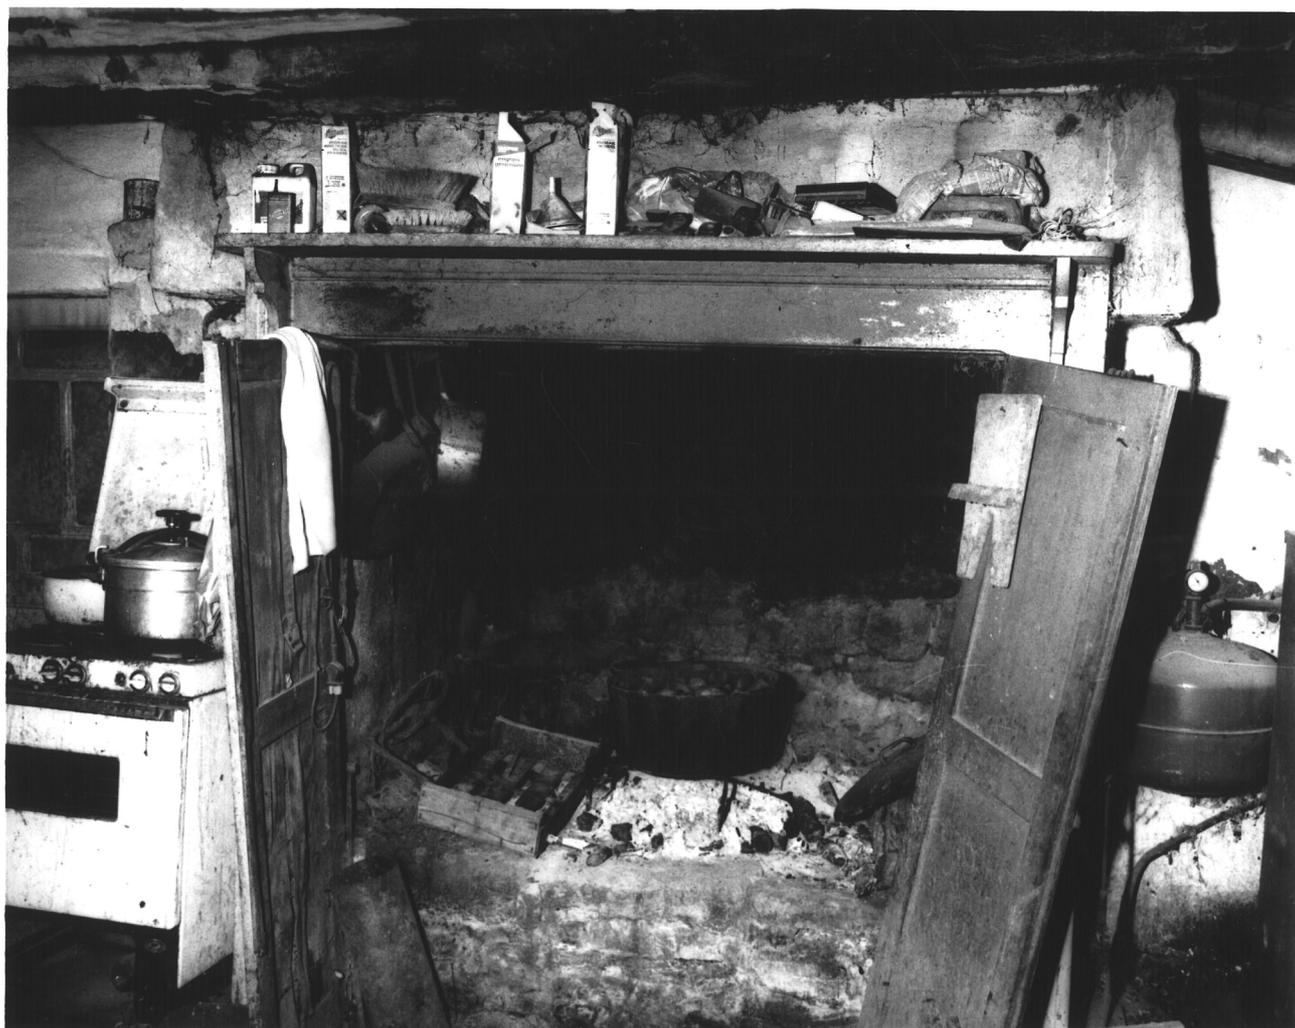
Fig.5 Logis, cheminée
