Département : 56  
Aire d'étude : Vannes Ouest  
Commune : Larmor Baden  
Dénomination : **maisons, fermes**

Dossier de inventaire topographique établi en 1991, 1996 par Douard Christel, Toscer Catherine

maisons datant des 17e, 18e, 19e siècles et du premier quart du 20e siècle. Dates portées : 1690, 1804, 1805, 1806, 1822, 1823, 1858 (2 fois), 1863, 1868 (2 fois), 1880, 1886, 1888, 1889 (2 fois), 1890, 1901, 1906

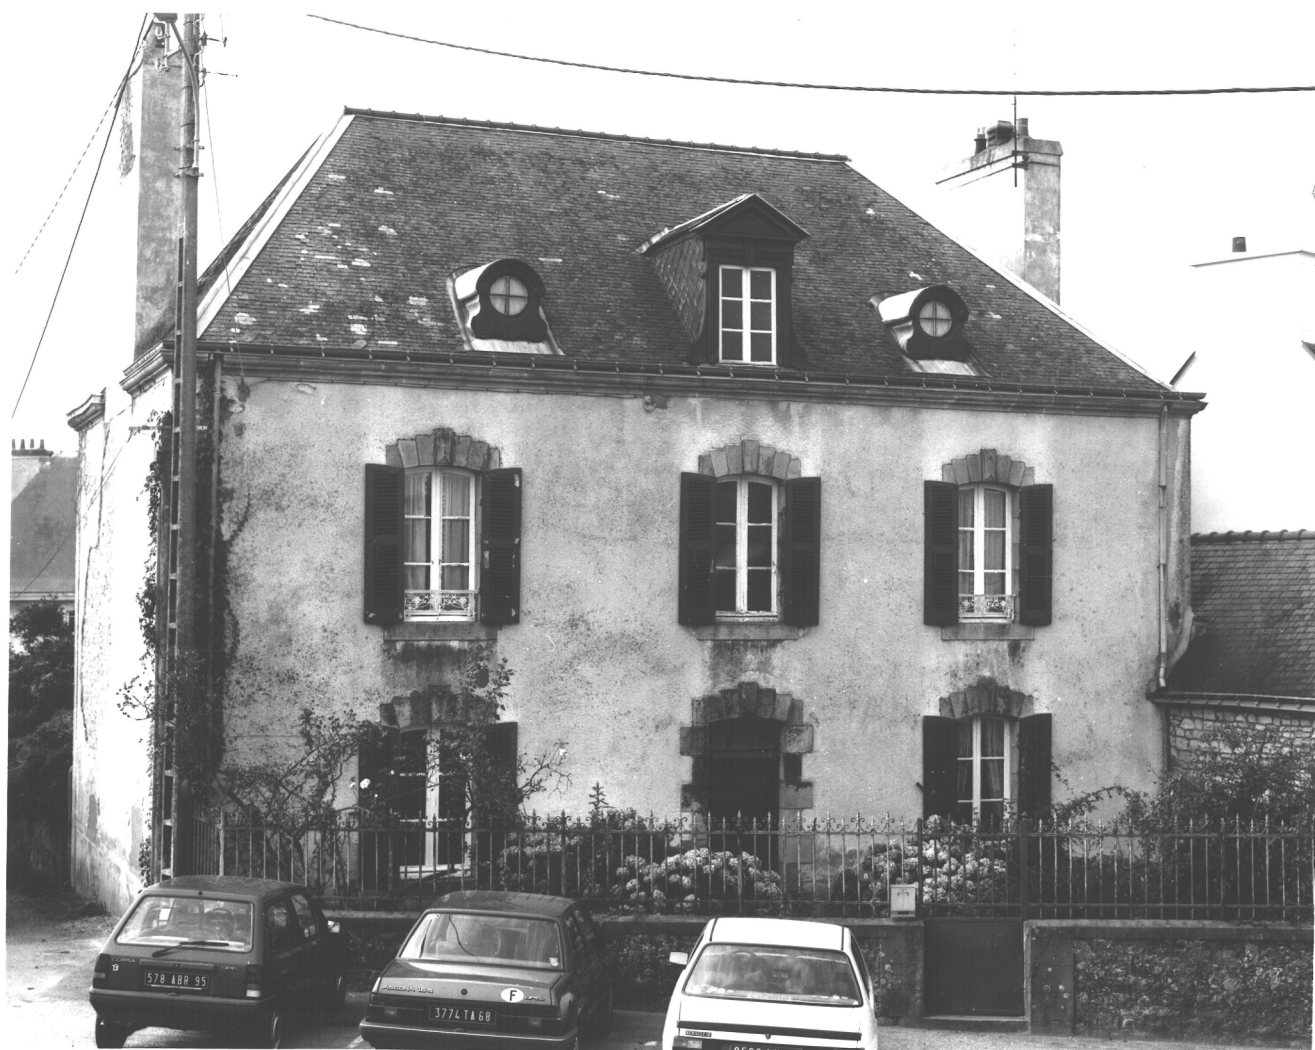
Fig.1 Village, 8 place de l'église. Maison de capitaine, section AB,  
parc. 163. Elévation nord

| VILLAGE | 1 | 2 | 3 | 4 | 5 | 6 | 7 | 8 | 9 | 10 | DATATION | REMARQUES |
|---|---|---|---|---|---|---|---|---|---|---|---|---|
| 8, place de l'église AB 163 | | | M | E | A | Cr | 1 | | V | | Vers 1910 | Plan double en profondeur. Trois travées, ouvertures à clef saillante. Lucarnes en bois chantournées, corniche |

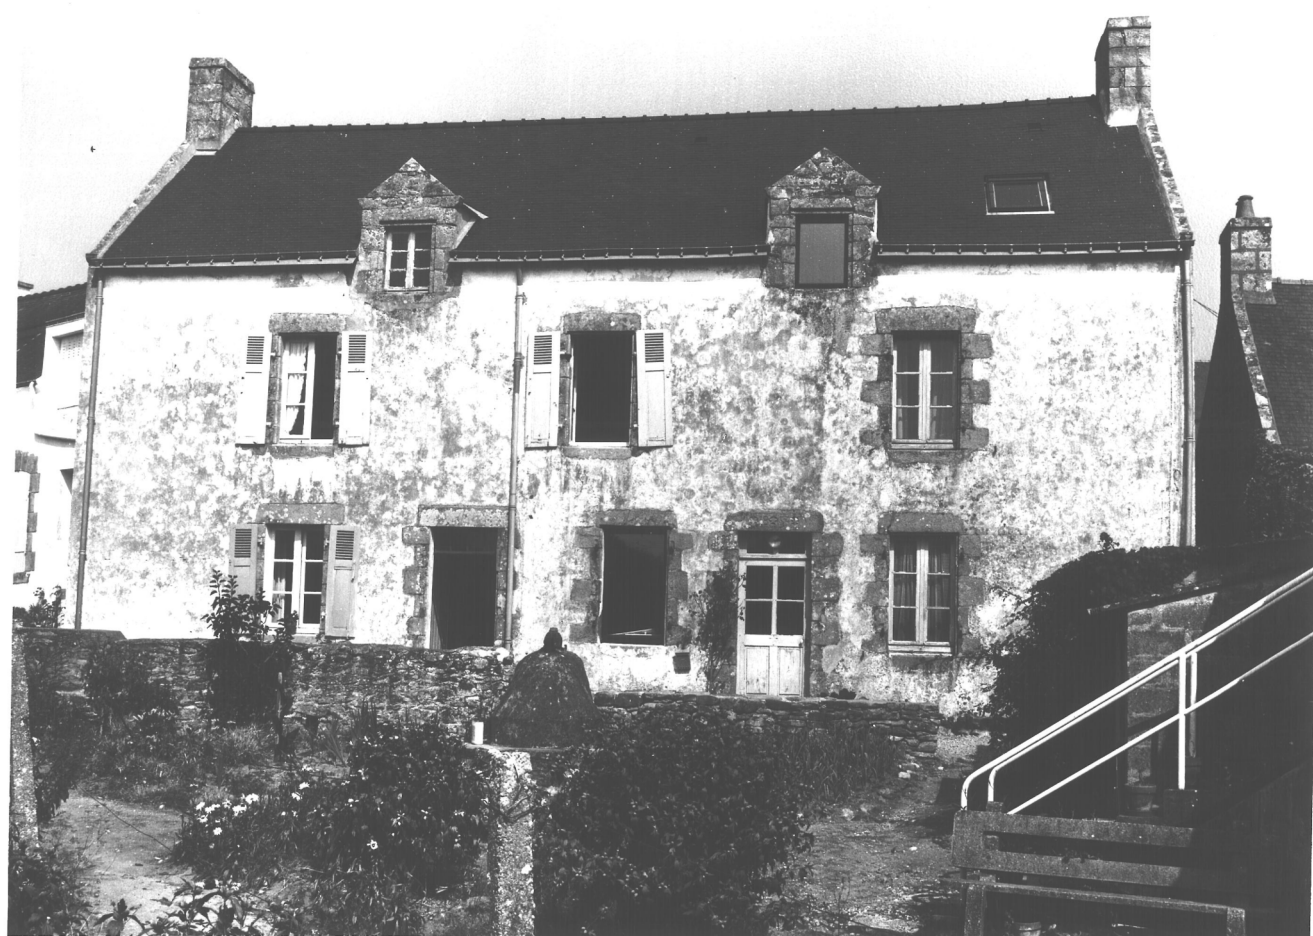
Fig.2 Village, 4 et 6 place de l'église. Maison, section AB, parc. 175,  
176. Elévation sud

| VILLAGE | 1 | 2 | 3 | 4 | 5 | 6 | 7 | 8 | 9 | 10 | DATATION | REMARQUES |
|---|---|---|---|---|---|---|---|---|---|---|---|---|
| 4, 6, Place de l'église AB 175,176 | | | M | E | A | D | 1 | | V | | Datée 1853 | Maison double. Maison de pêcheur. Décor étoile encadrant la date. Ouvertures en quinconce. 2 lucarnes en pierre de taille, oculus. Puits |

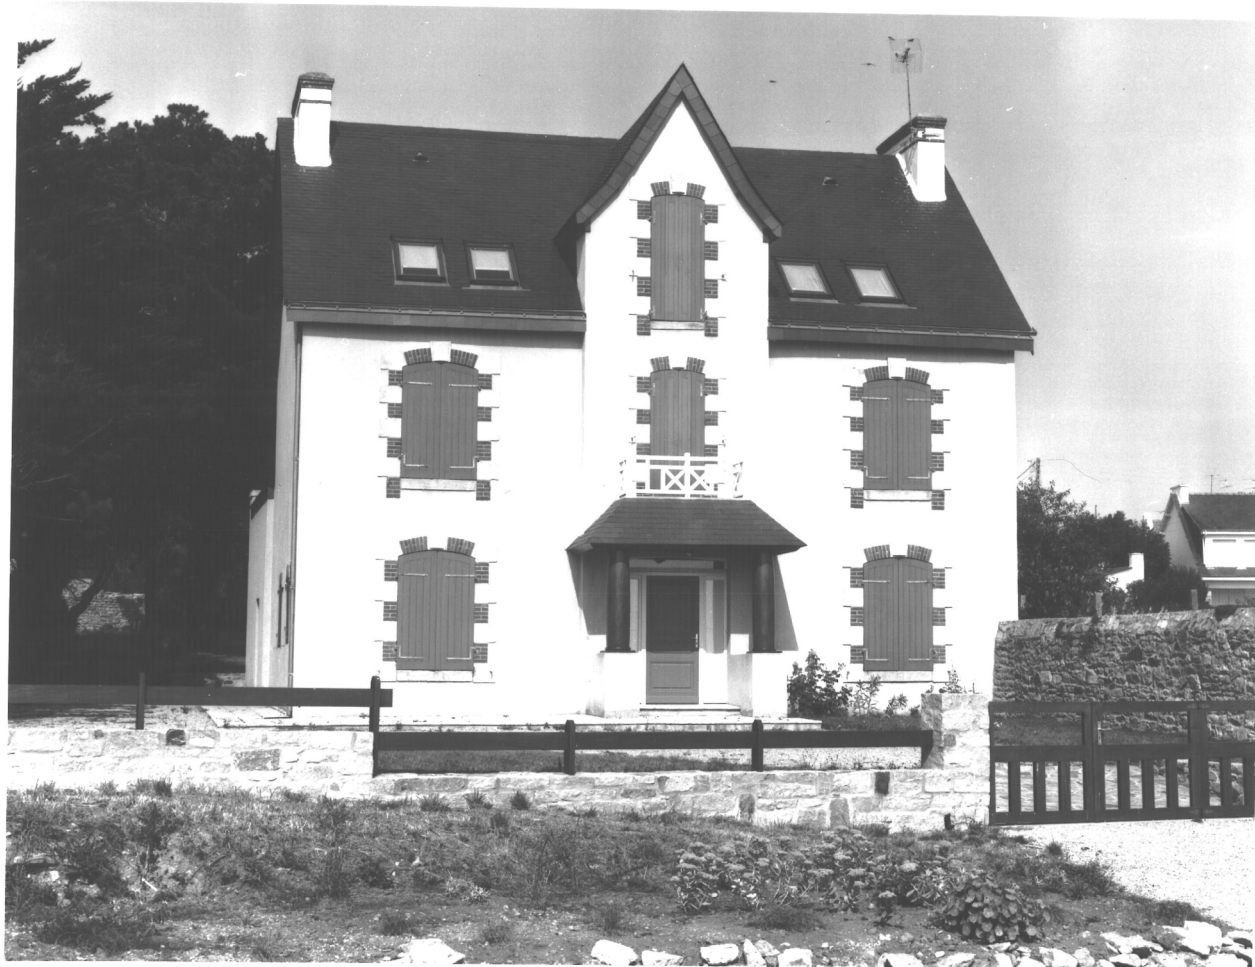
Fig.3 Anse de Larmor. Sentier des oiseaux. Villa, section AB, parc.  
168. Elévation sud

| VILLAGE | 1 | 2 | 3 | 4 | 5 | 6 | 7 | 8 | 9 | 10 | DATATION | REMARQUES |
|---|---|---|---|---|---|---|---|---|---|---|---|---|
| 12, sentier des oiseaux AB 168 | | | M | E | A | C | 1 | | V | | Début 20e siècle | Trois travées, encadrement des baies tuffeau et brique. Avant-corps médian en léger ressaut, à pignon |

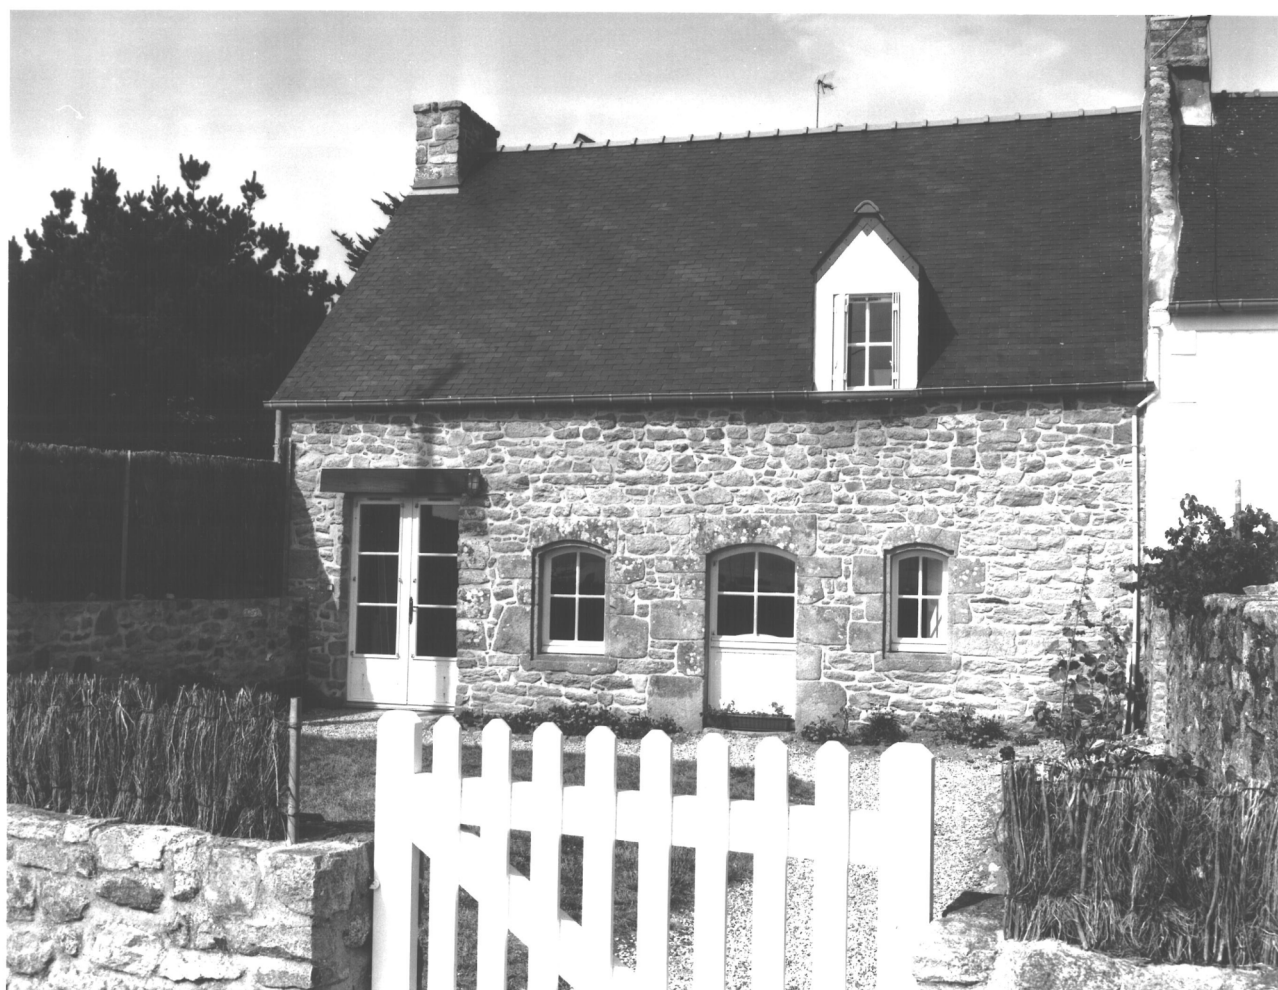
Fig.4 Anse de Larmor. Sentier de la plage. Villa, section AB, parc.  
186. Elévation sud

| VILLAGE | 1 | 2 | 3 | 4 | 5 | 6 | 7 | 8 | 9 | 10 | DATATION | REMARQUES |
|---|---|---|---|---|---|---|---|---|---|---|---|---|
| 14, sentier de la Plage AB 186 | | | M | M | A | C | | | III | | Daté 1822 | Maison de pêcheur. Baies chanfreinées. Porte moderne |

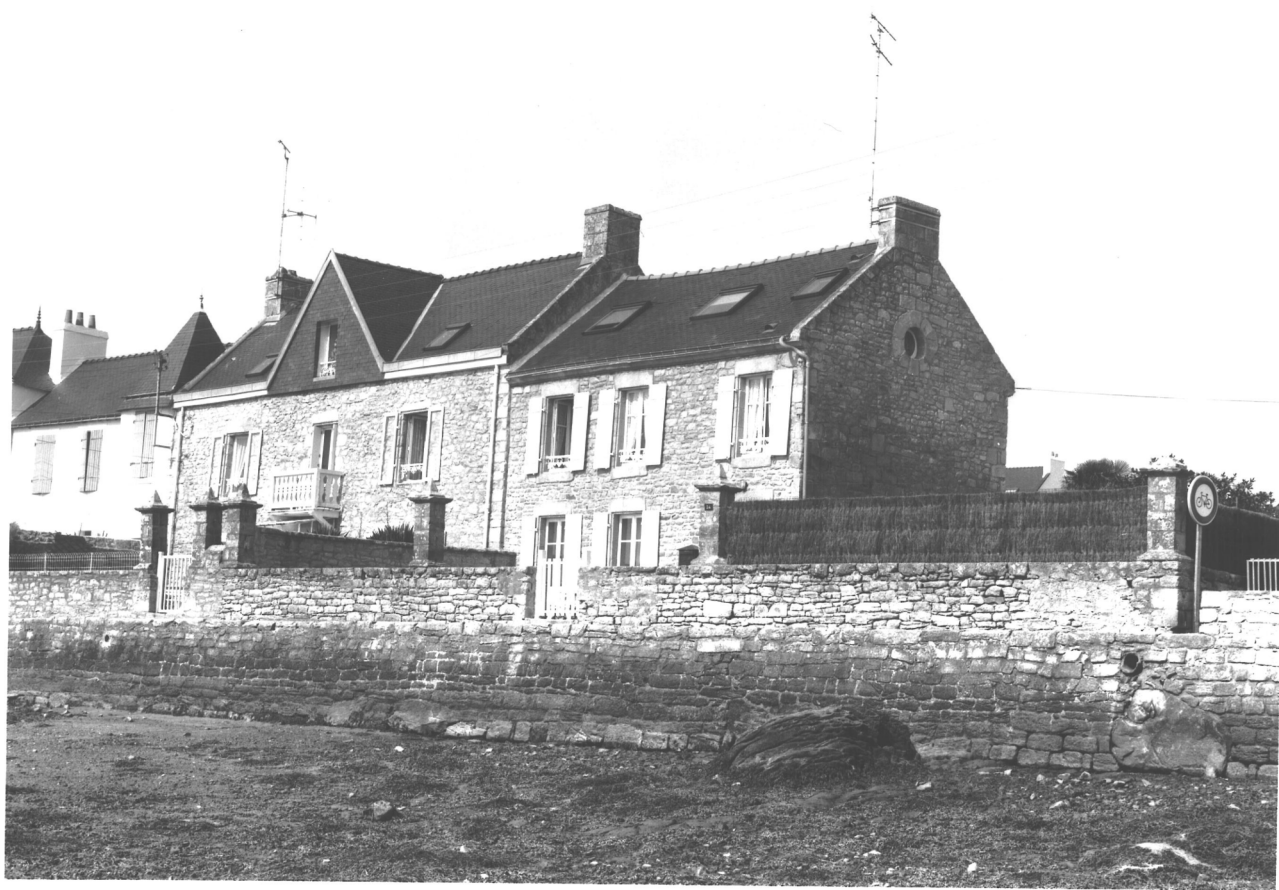
Fig.5 Anse de Larmor. Sentier de la plage. Villa, section AB, parc.  
192, 193. Elévation sur mer

| VILLAGE | 1 | 2 | 3 | 4 | 5 | 6 | 7 | 8 | 9 | 10 | DATATION | REMARQUES |
|---|---|---|---|---|---|---|---|---|---|---|---|---|
| 24, sentier de la Plage AB 193 | | | M | (E) | A | | 1 | | V | | 2e moitié 19e siècle | Désendue. Trois travées, oculus sur pignon. Clôture à piliers |

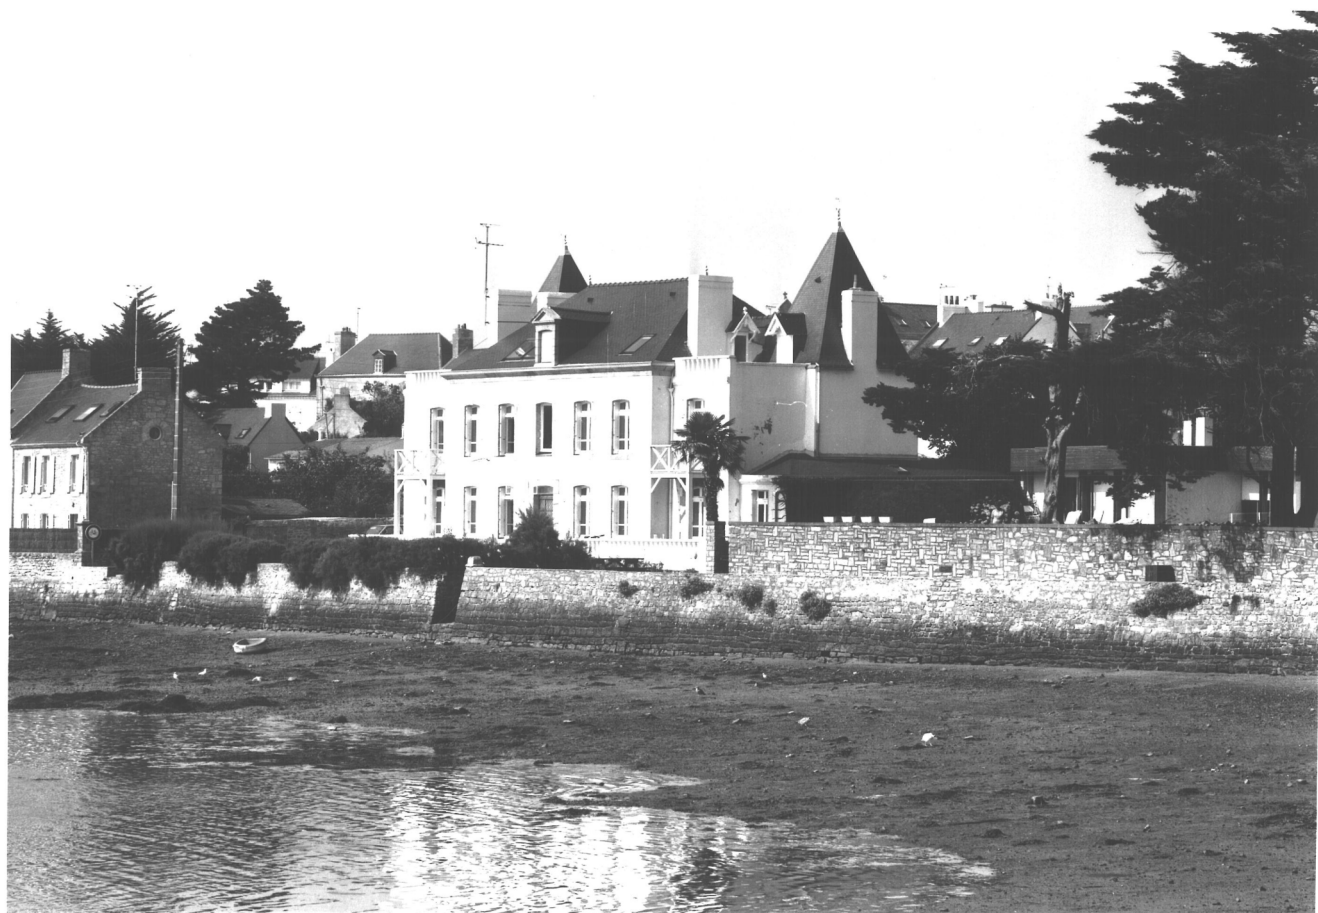
Fig.6 Anse de Larmor. Chemin des dames/sentier de la plage. Villa ?  
, section AB, parc. 205,206. Vue générale sud-ouest

| VILLAGE | 1 | 2 | 3 | 4 | 5 | 6 | 7 | 8 | 9 | 10 | DATATION | REMARQUES |
|---|---|---|---|---|---|---|---|---|---|---|---|---|
| 3, chemin des Dames / sentier de la Plage AB 205 | | | M | E | A | D | 1 | | V | | Vers 1900 | Cinq travées, ouvertures à linteaux à clef saillante, corniche, lucarnes à fronton triangulaire. Avant-corps latéraux en avancée, à toit en pavillon |

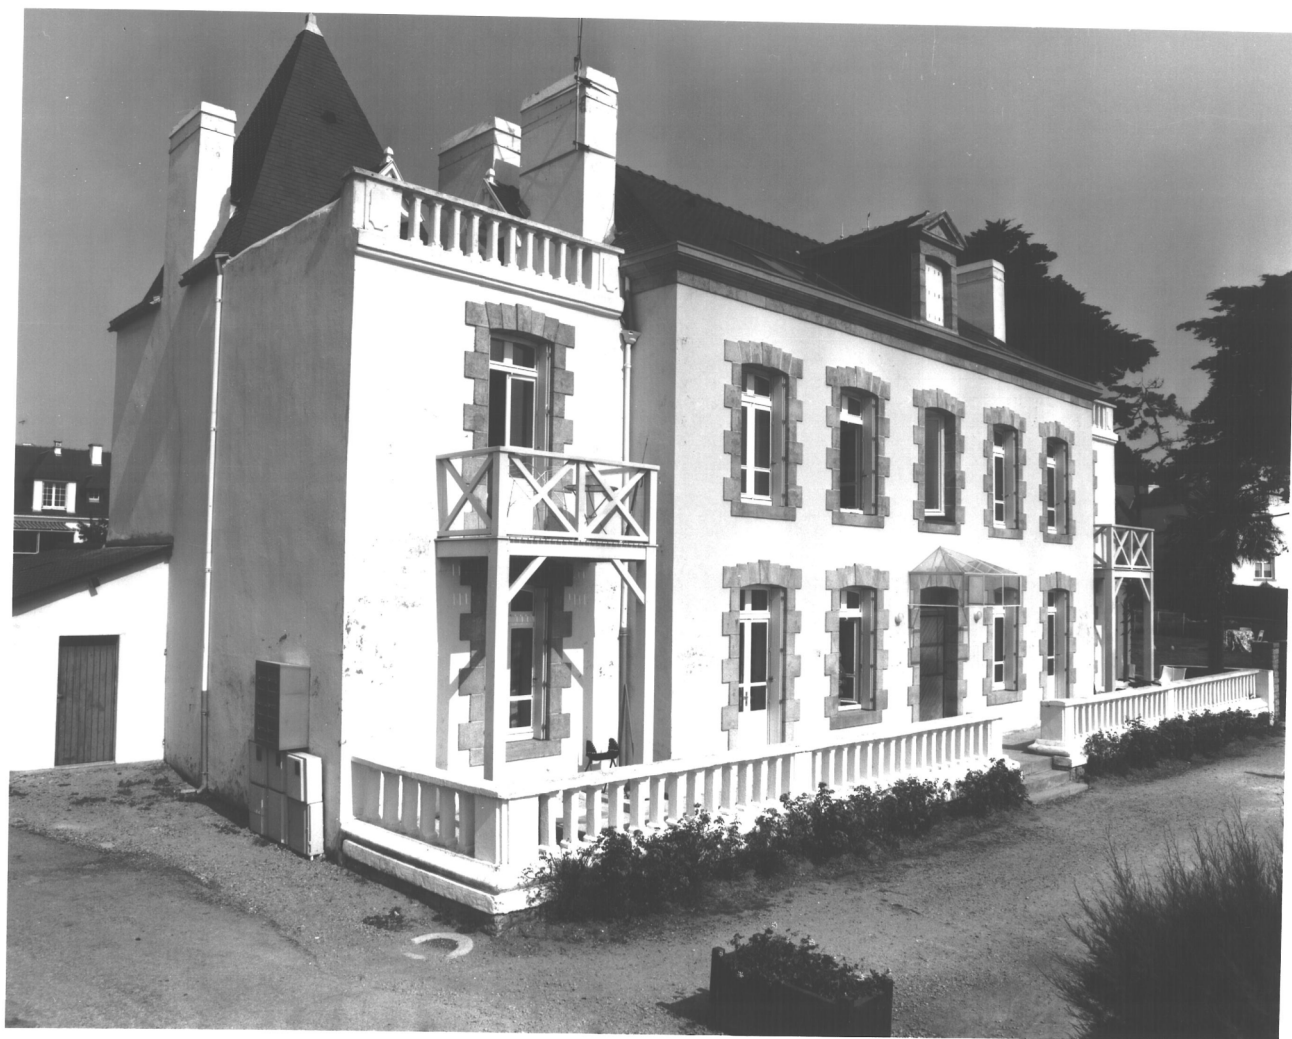
Fig.7 Anse de Larmor. Chemin des dames/sentier de la plage. Villa ?  
, section AB, parc. 205,206. Elévation sud

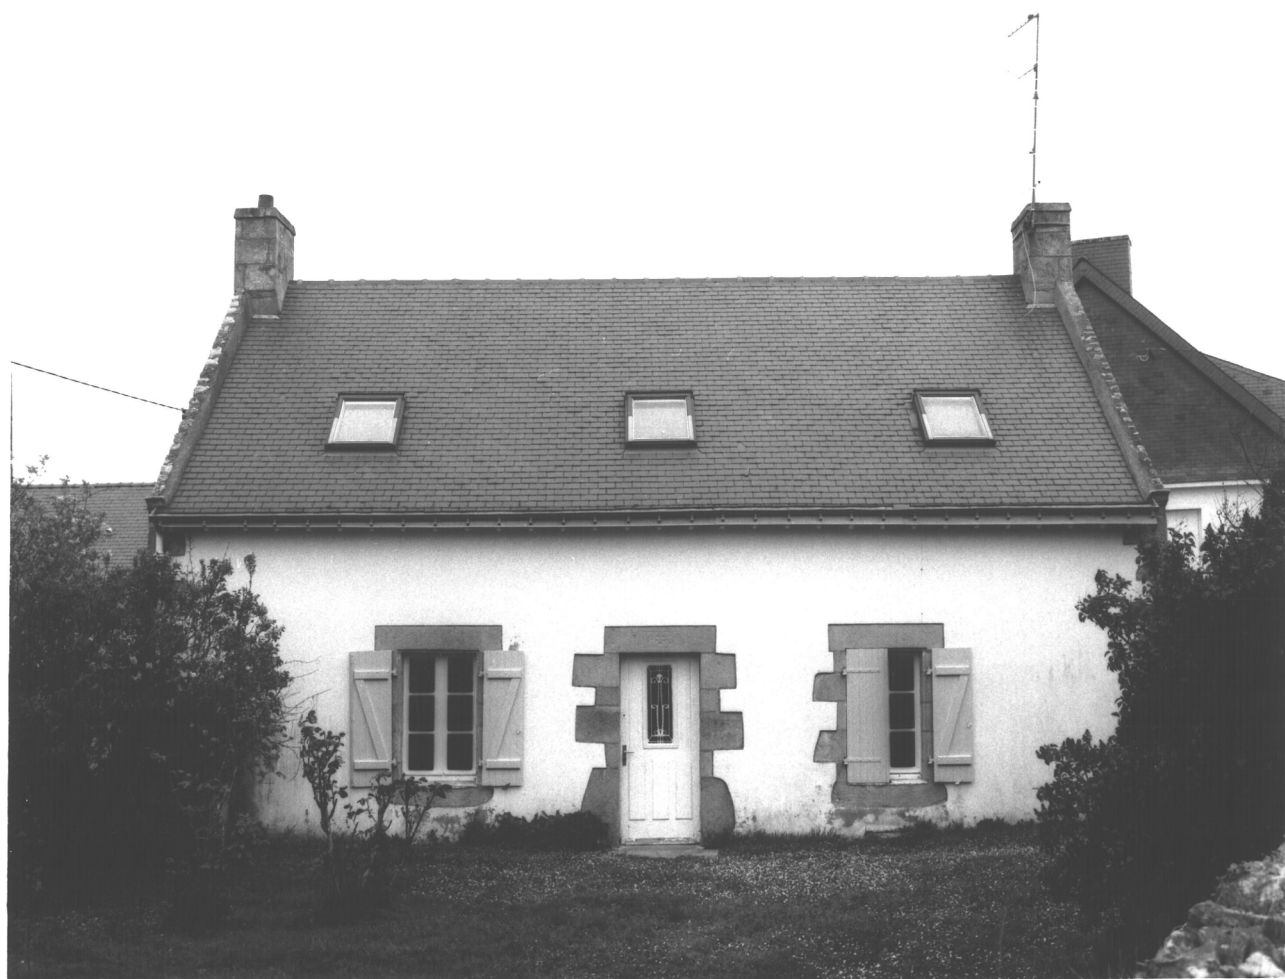
Fig.9 1, rue du Moulin. Maison datée 1863. Elévation antérieure

| VILLAGE | 1 | 2 | 3 | 4 | 5 | 6 | 7 | 8 | 9 | 10 | DATATION | REMARQUES |
|---|---|---|---|---|---|---|---|---|---|---|---|---|
| 1, Rue du Moulin | | | M | E | A | D | | X | III | | Daté 1863 | Comble à surcroît aveugle. Décor étoile au centre de la date. |

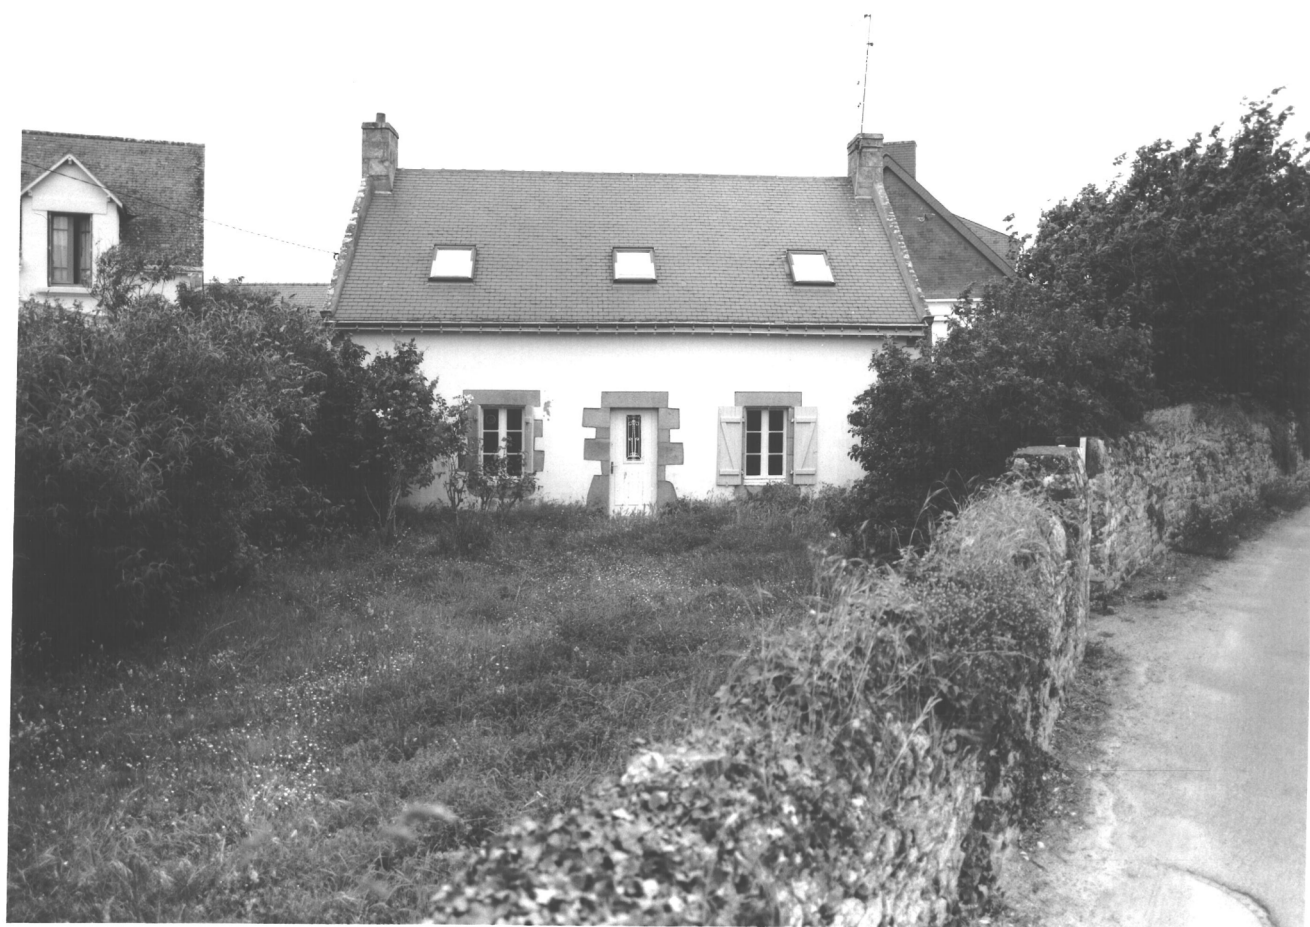
Fig.9b 1, rue du Moulin. Maison datée 1863. Elévation antérieure

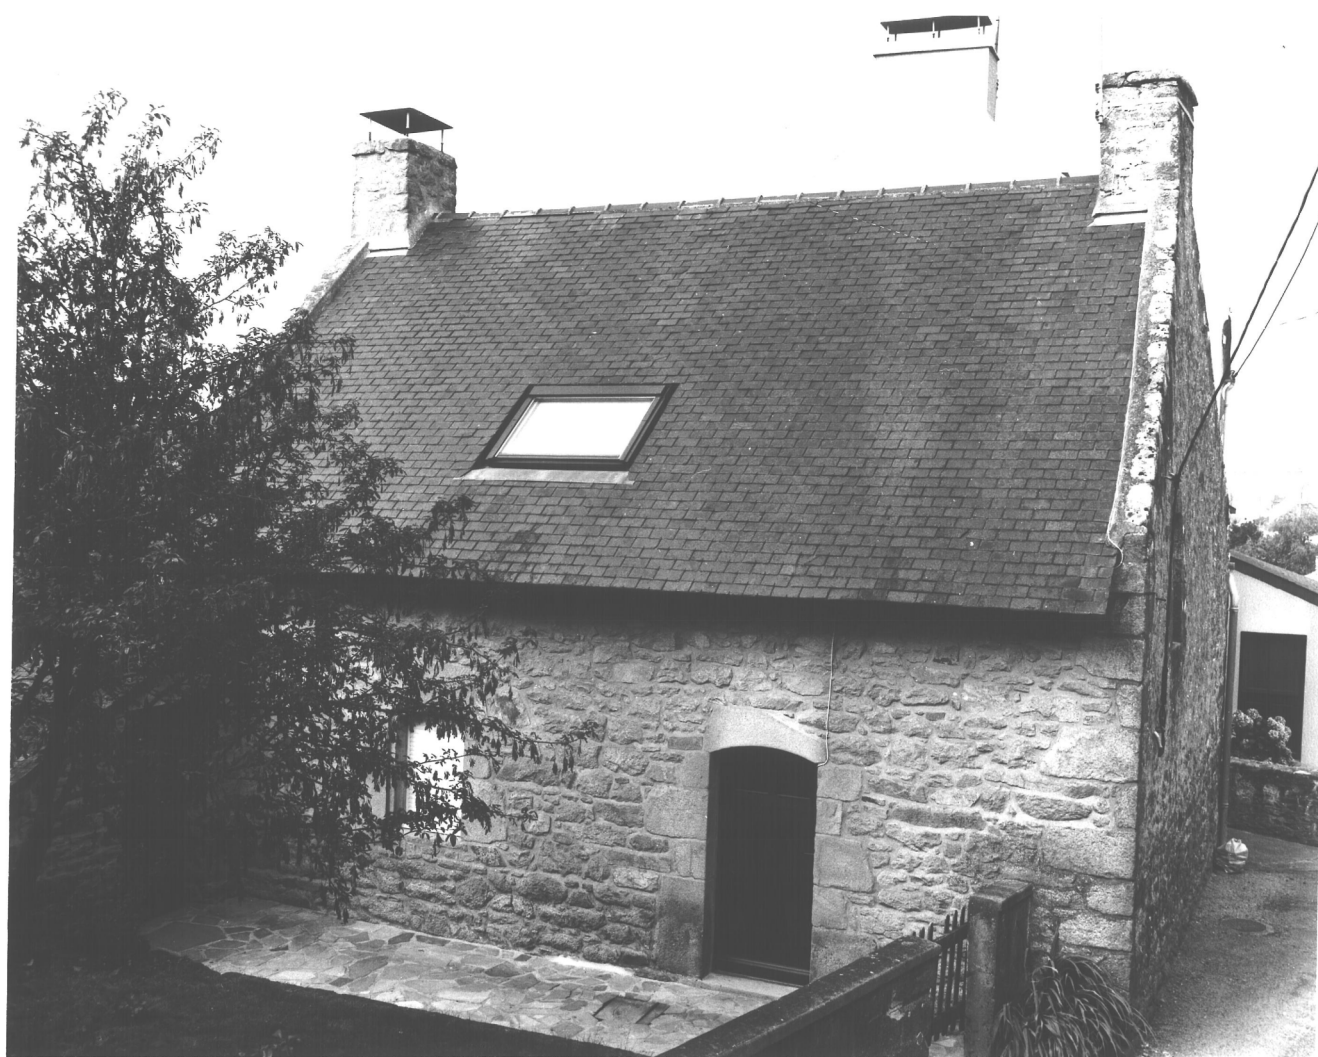
Fig.11 , rue du Paludo. Maison de pêcheur datée 1804, section AB,  
parc. 125. Elévation antérieure est

| VILLAGE | 1 | 2 | 3 | 4 | 5 | 6 | 7 | 8 | 9 | 10 | DATATION | REMARQUES |
|---|---|---|---|---|---|---|---|---|---|---|---|---|
| 3, rue du Paludo AB 125 | | | M | M | A | D | | X | I | | Daté 1804 | "Pen ty" |

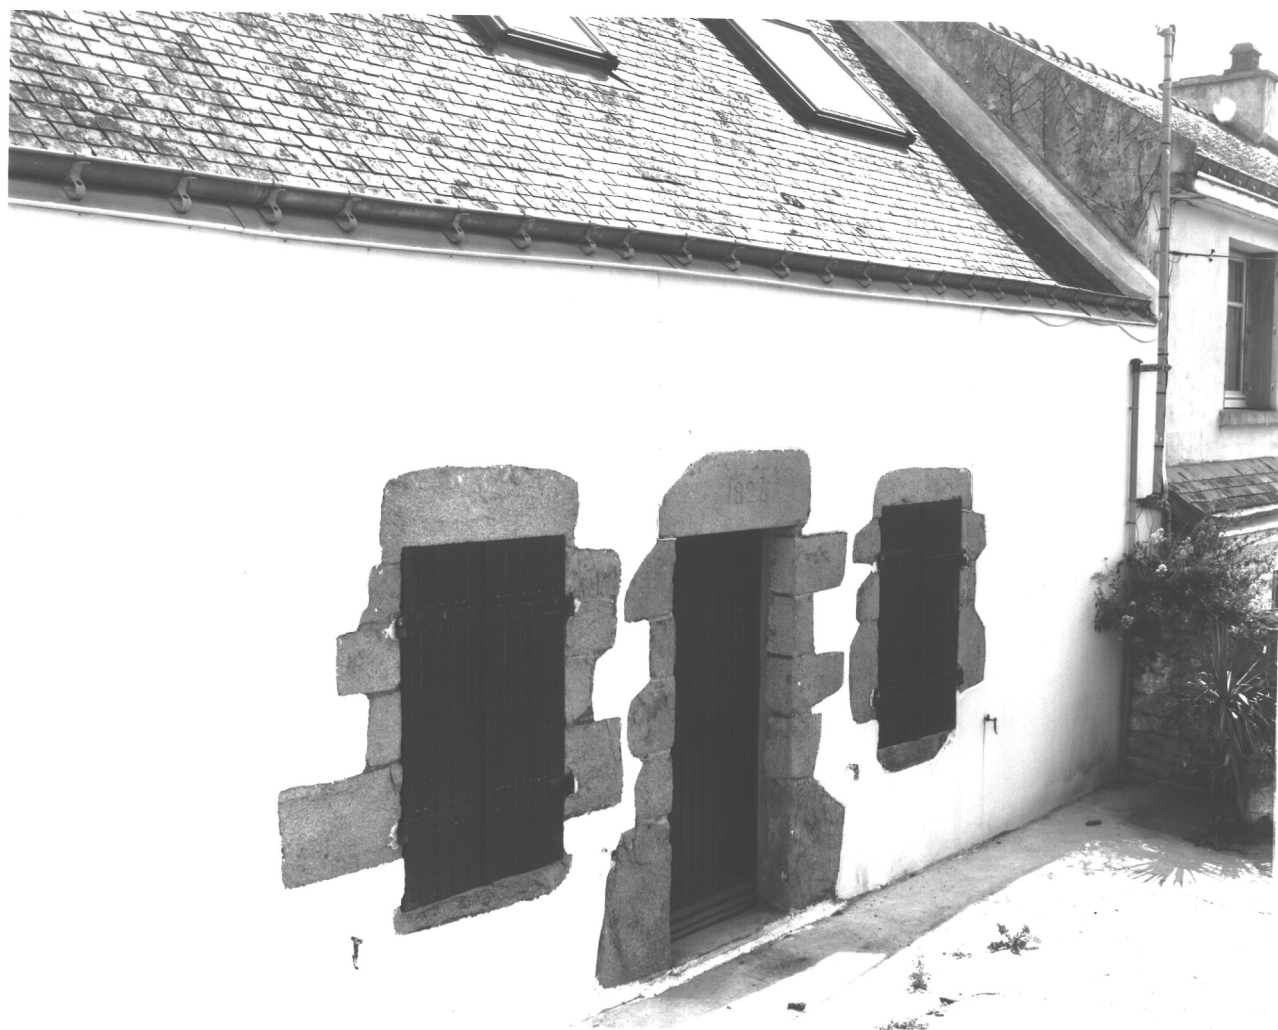
Fig.12 4, rue du Vieux Four. Maison de pêcheur datée 1825, section  
AB, parc. 475. Elévation antérieure est

| VILLAGE | 1 | 2 | 3 | 4 | 5 | 6 | 7 | 8 | 9 | 10 | DATATION | REMARQUES |
|---|---|---|---|---|---|---|---|---|---|---|---|---|
| 4, Rue du vieux four AB 475 | | | M | E | A | D | | | III | X | Daté 1826 | Maison de pêcheur. Remise à outillage de pêche |

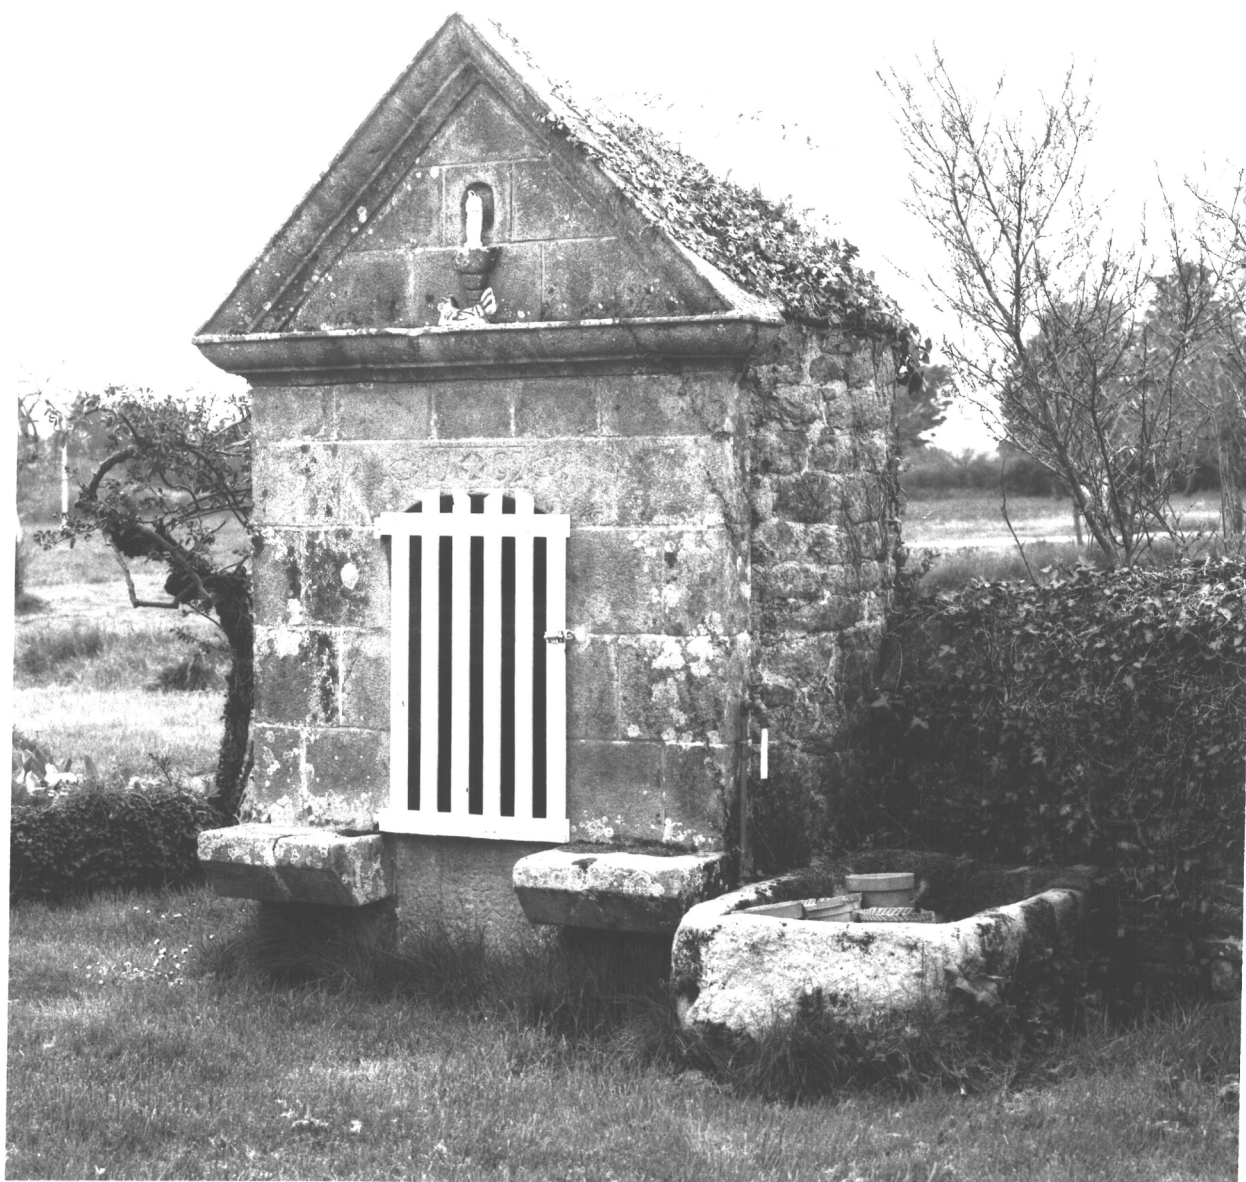
Fig.13 Le Diben. Puits daté 1902.

| LIEU-DIT | 1 | 2 | 3 | 4 | 5 | 6 | 7 | 8 | 9 | 10 | DATATION | REMARQUES |
|---|---|---|---|---|---|---|---|---|---|---|---|---|
| Le Diben | | | F | M | A | D | | X | III | | 19e siècle | Puits daté guérite 1902 |

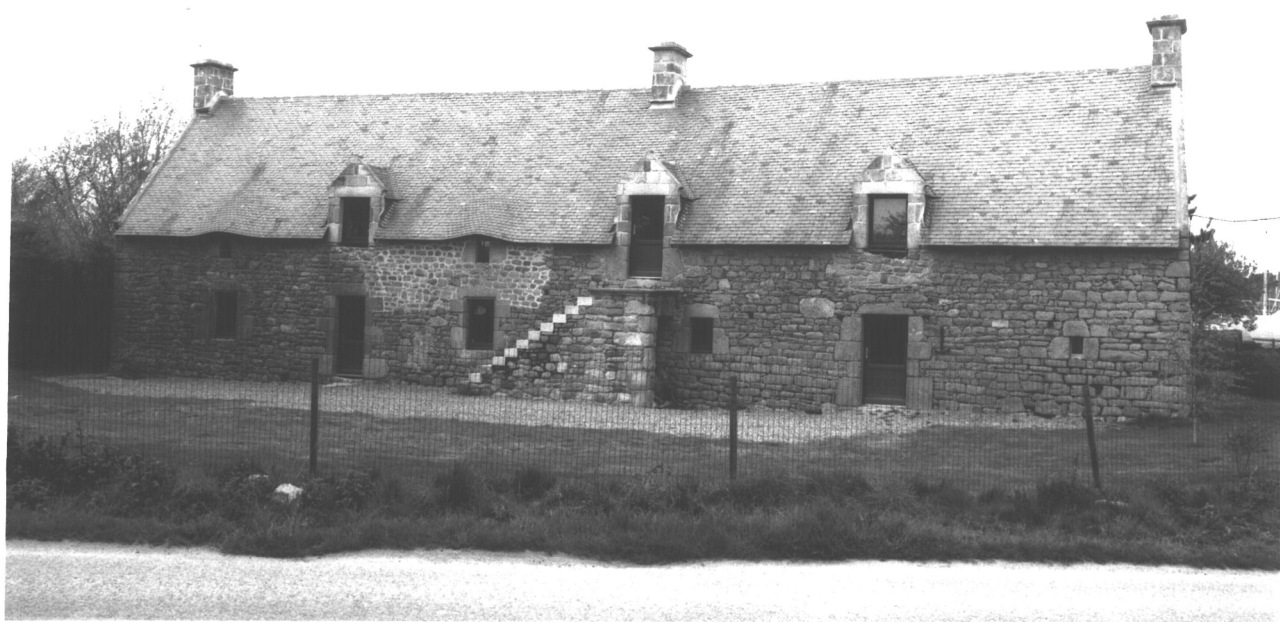
Fig.14 Kereden. Ferme, XVIIIe siècle

| LIEU-DIT | 1 | 2 | 3 | 4 | 5 | 6 | 7 | 8 | 9 | 10 | DATATION | REMARQUES |
|---|---|---|---|---|---|---|---|---|---|---|---|---|
| Ker Eden | | | F | M | A | D | | X | II | | 2e moitié 19e siècle | Alignement regroupant logis étable. Escalier extérieur. Deux lucarnes refaites. Puits guérite |

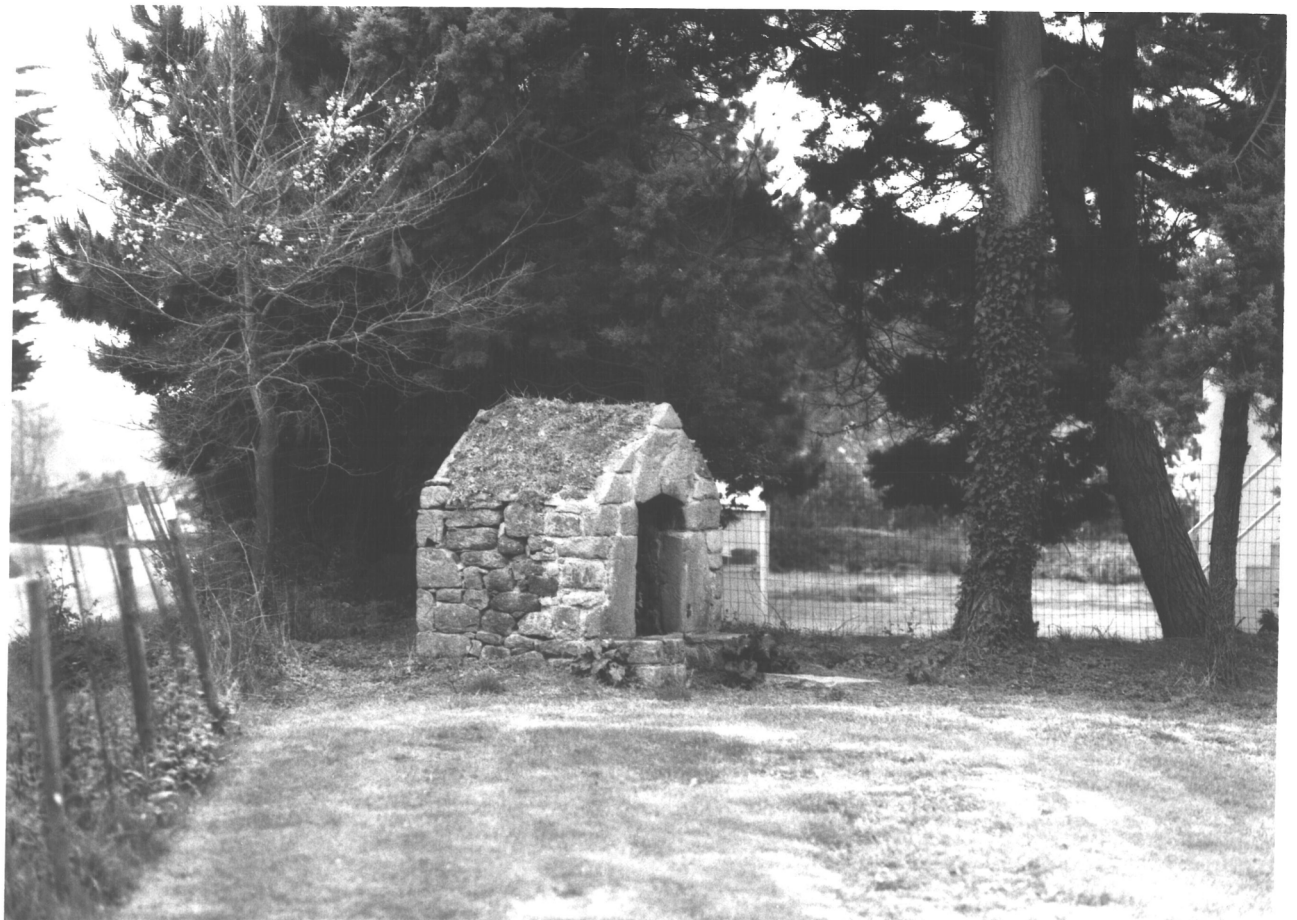
Fig.15 Kereden. Ferme, puits
