Département : 56  
Aire d'étude : Vannes Ouest  
Commune : Larmor Baden  
Lieu-dit : Larmor Baden  
Adresse : 24 rue de Vannes  
Dénomination : **presbytère**

IA56000123

Dossier de inventaire topographique établi en 1991, 1996 par Toscer Catherine

presbytère 3e quart 19e siècle, porte la date, 1864.

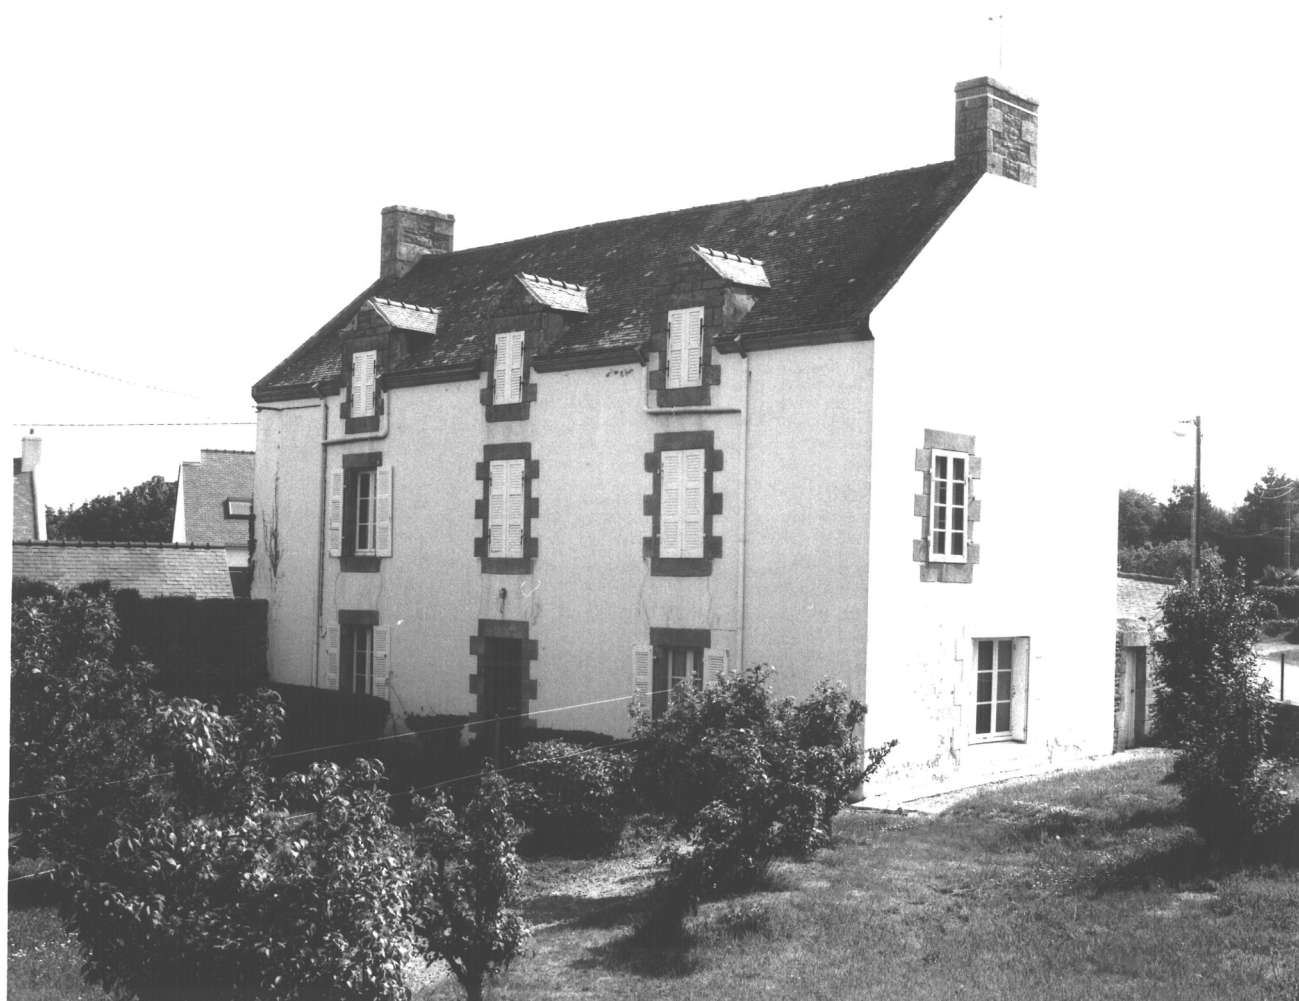
Fig.1 Vue sud-ouest

ELEVATIONS : élévation ordonnancée

COUVERTURE : toit à longs pans, pignon découvert

COMMENTAIRE DESCRIPTIF : Logis enduit à un étage carré et étage de comble, élévation ordonnancée, toit à longs pans à pignon découvert. Puits en moellon

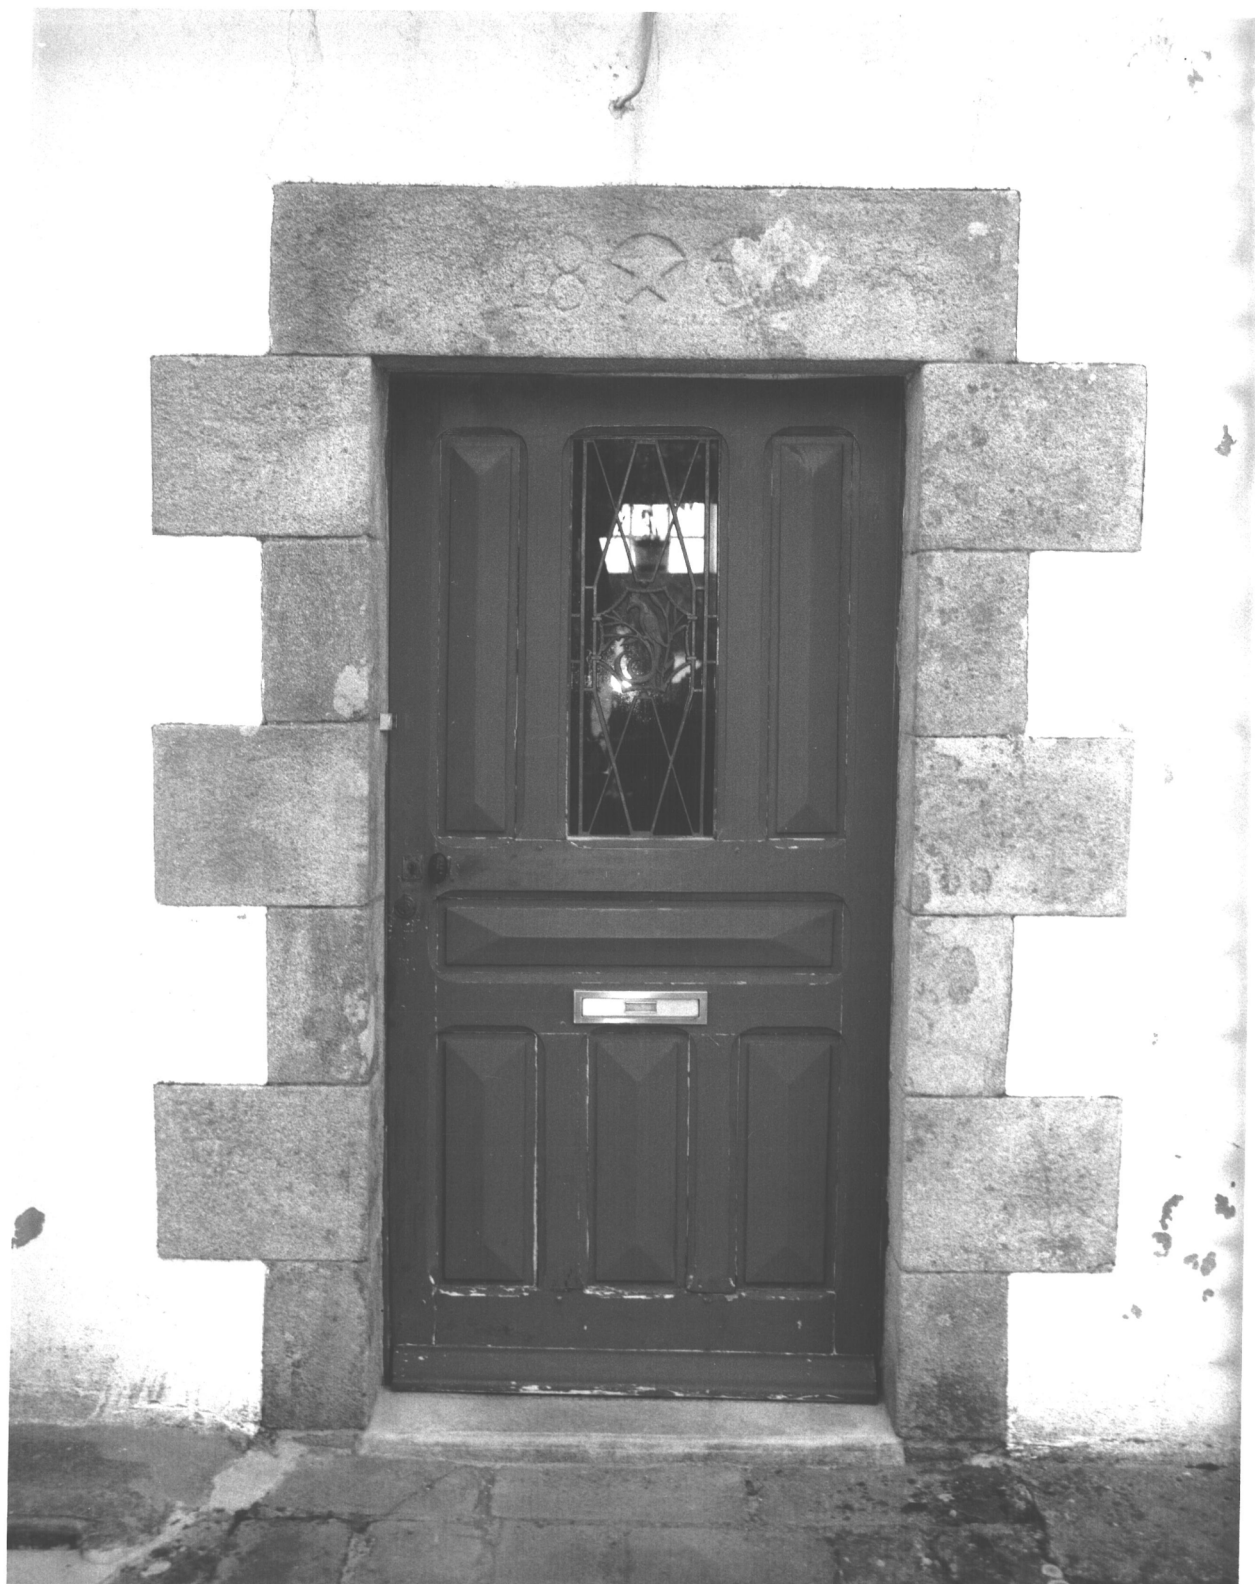
Fig.2 Porte sud

Technique : sculpture

Représentation : étoile

support : linteau de la porte principale, au centre de la date

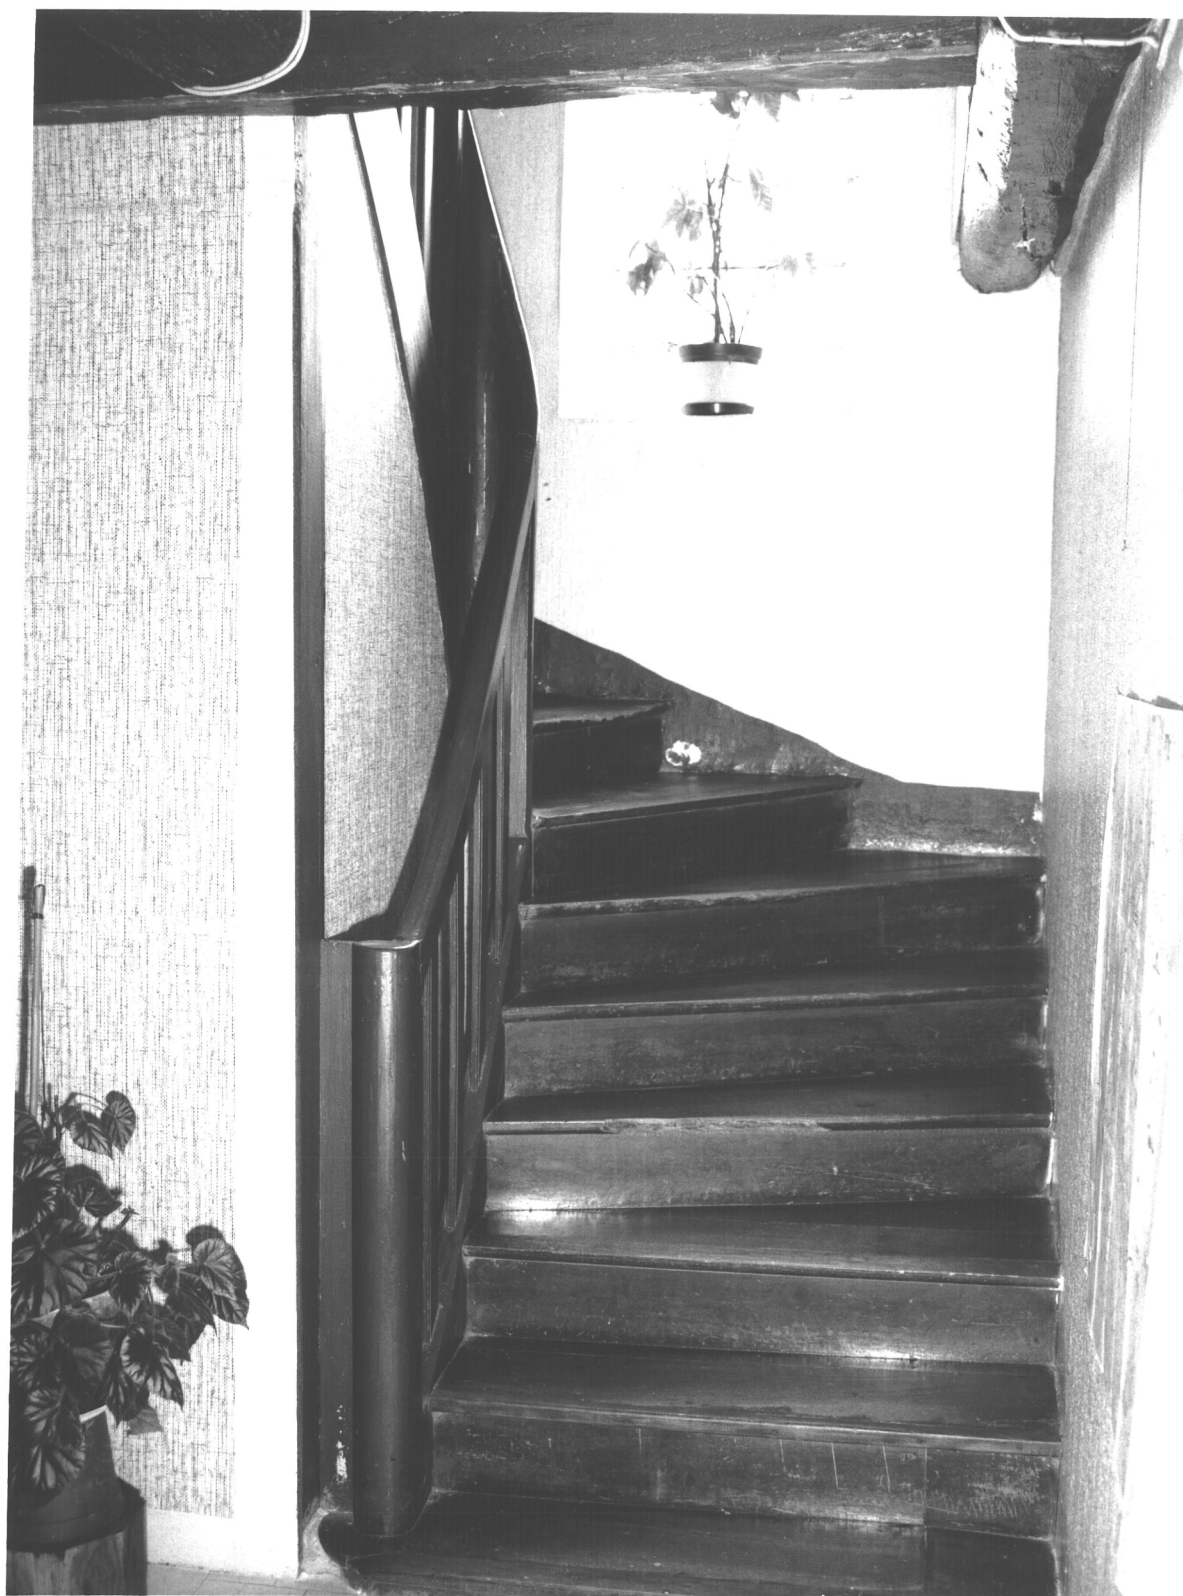
Fig.3 Escalier

DISTRIBUTION : escalier dans oeuvre, escalier tournant à retours avec jour, en charpente
