Cette vue aérienne montre la structure assez régulière du bourg qui s'est développé à l'Ouest et au Sud de l'ancien ensemble prioral et s'ordonne en fonction de deux axes principaux, la Grand'Rue, de direction Est-Ouest, et la rue de l'Eglise, de direction Nord-Sud.

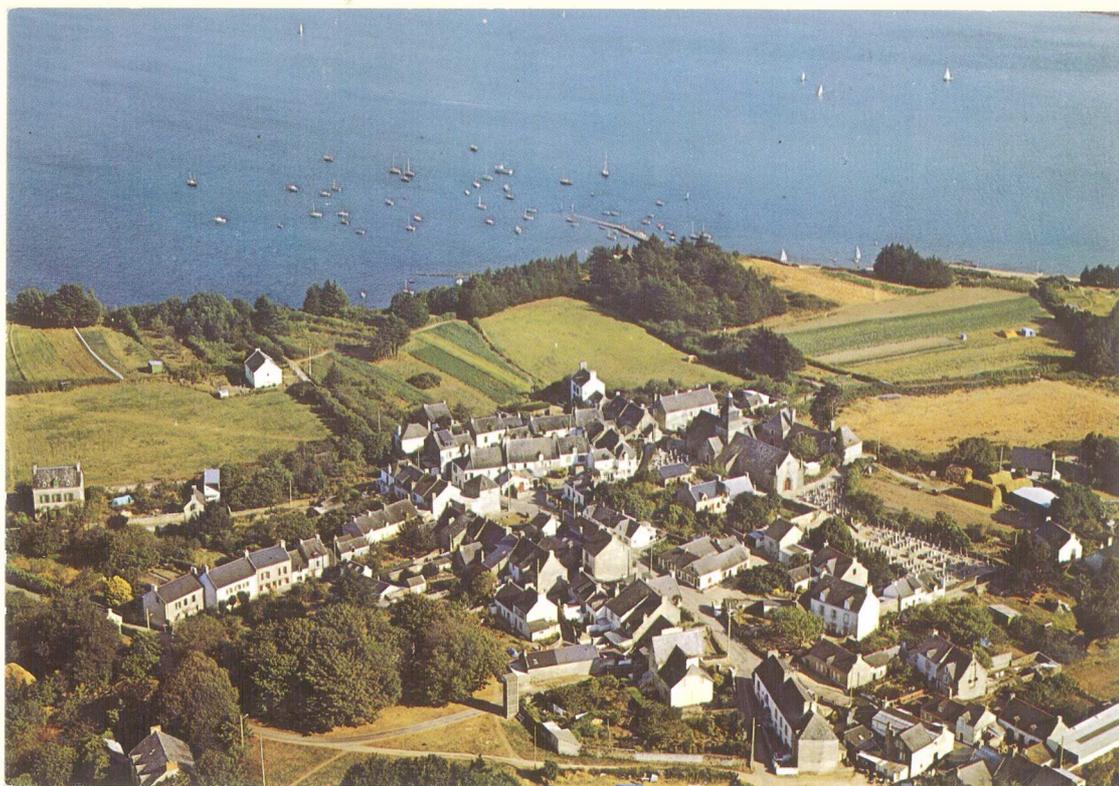
A la périphérie, les constructions adoptent une distribution plus libre, mais leurs orientations privilégiées restent le Sud et l'Ouest.

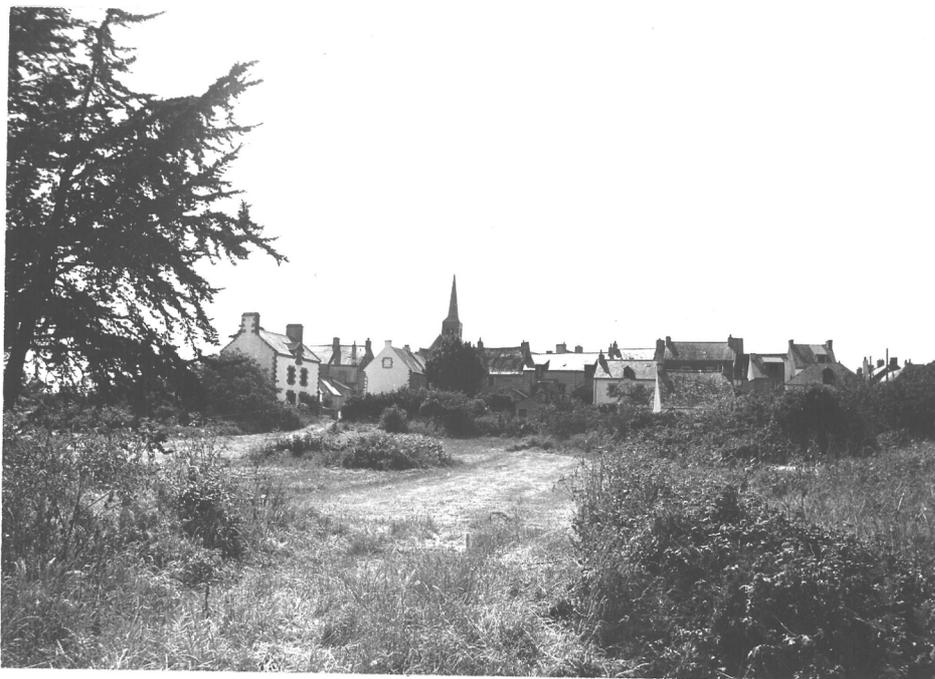
25/22 A - Le bourg, vue prise de l'Est. Il apparaît situé sur une légère éminence, dans un environnement qui a conservé son aspect naturel plein de charme. On en devine la distribution assez régulière en fonction des axes principaux Nord-Sud et Est-Ouest. On remarque également l'équilibre des volumes (aucun logis ne dépasse deux niveaux) que domine la flèche de l'église.

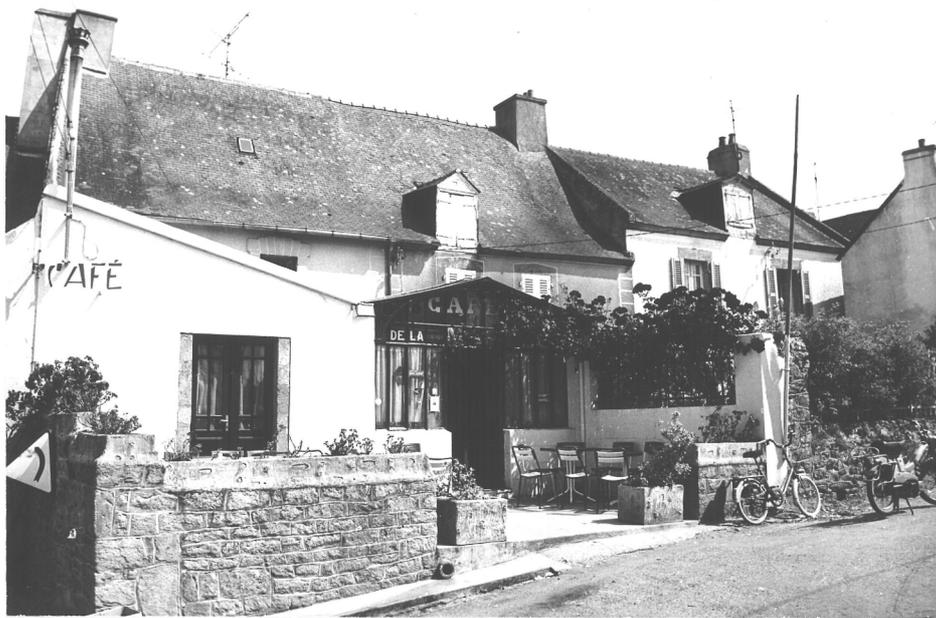
25/17 A - Ancien logis pouvant dater du XVIII^e siècle, aujourd'hui bien remanié. Il conserve son élégante toiture qui contraste avec celle, plus raide et plus tardive, du logis voisin à droite.

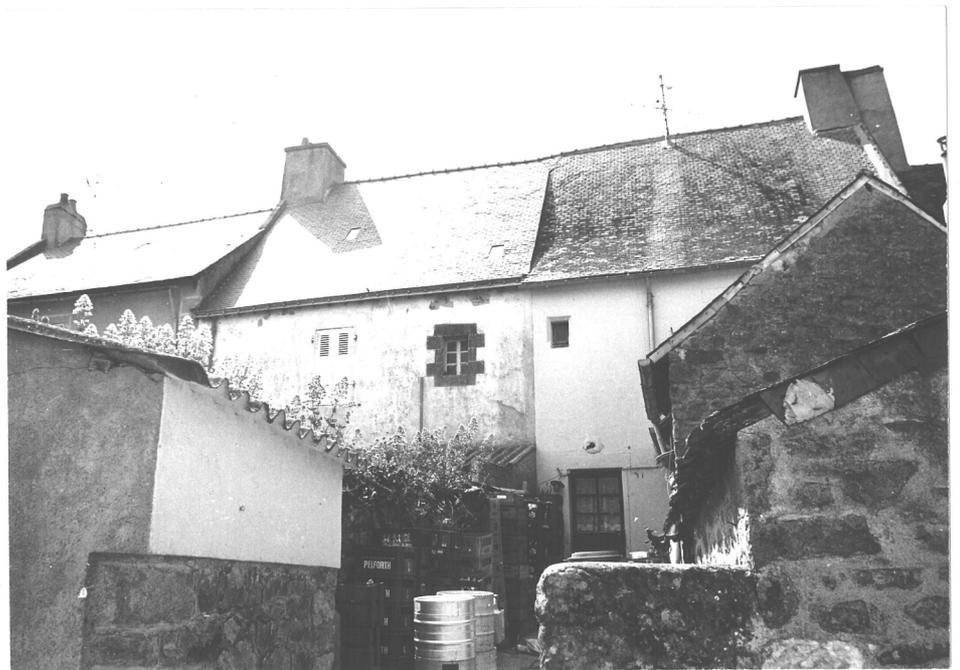
24/15 A - Elévation postérieure. Division très fréquente des logis en deux, dépendances en équerre le long de la cour fermée à l'Est par un muret.

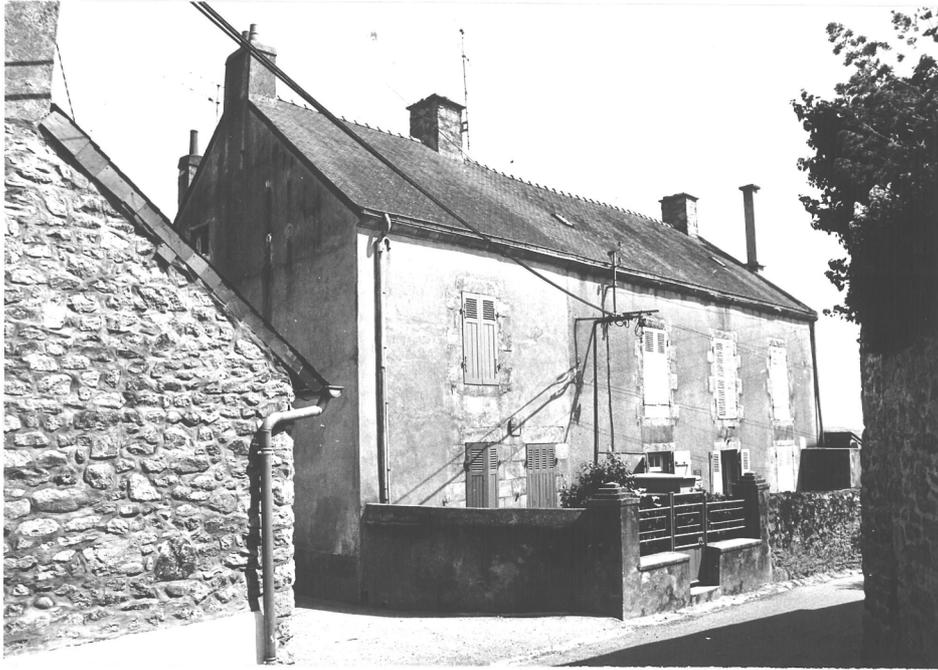
24/12 A - Logis construit en 1834 (P.T.T actuellement) et caractéristique par son élévation à trois travées, ses deux niveaux, sa corniche en quart-de-rond moulurée. Il a été agrandi par un second logis à deux travées au Nord.

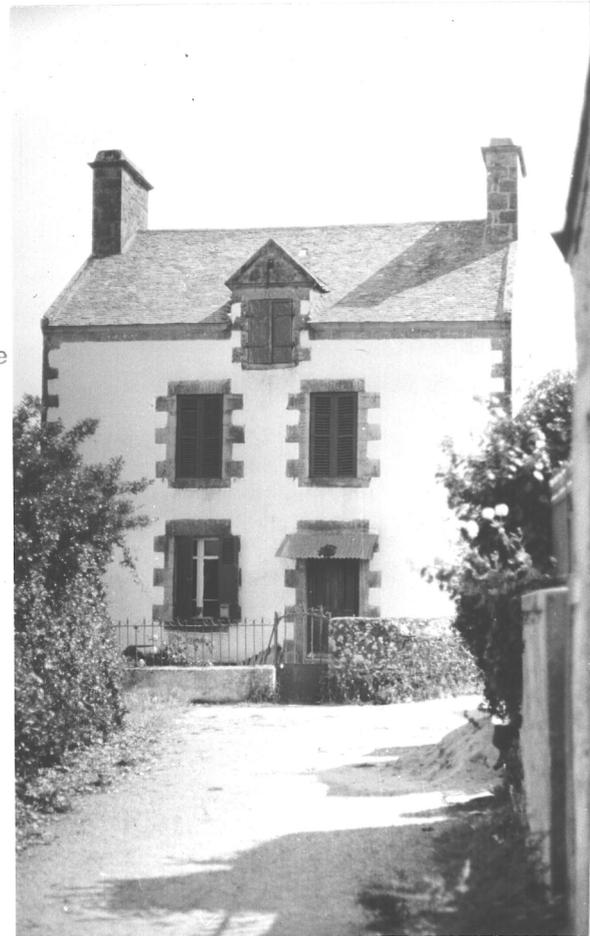
25/20 A - Logis daté 1849. Construit dans un espace clos de murs et complété à l'Ouest par une "logé", il est représentatif du type "maison de capitaine".

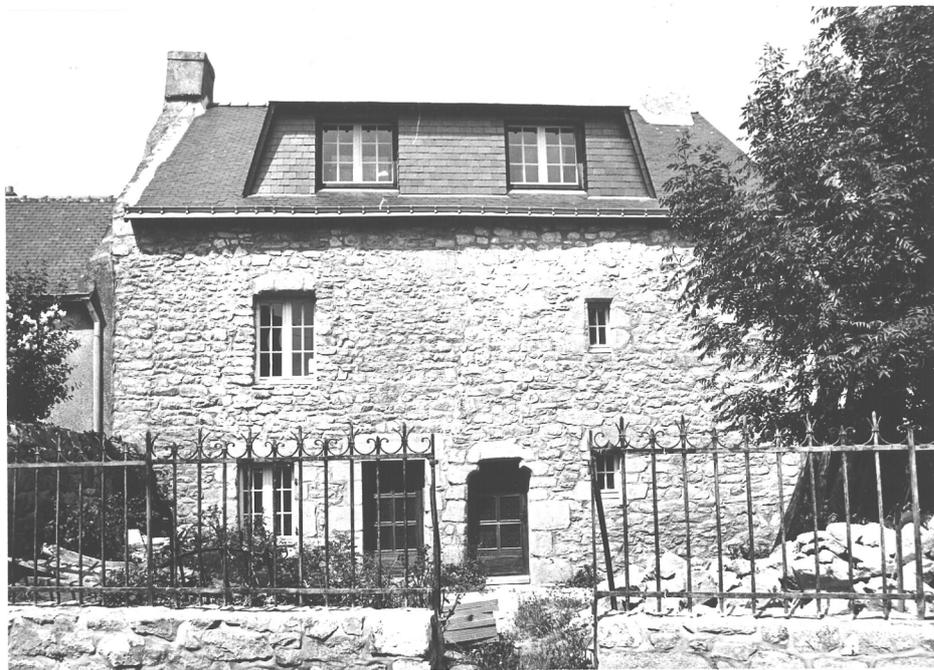
24/11 A - Les rampants du pignon Ouest et les souches de cheminées laissent seuls deviner l'existence de murs anciens. Tout le reste a été terriblement remanié et modernisé (combles).

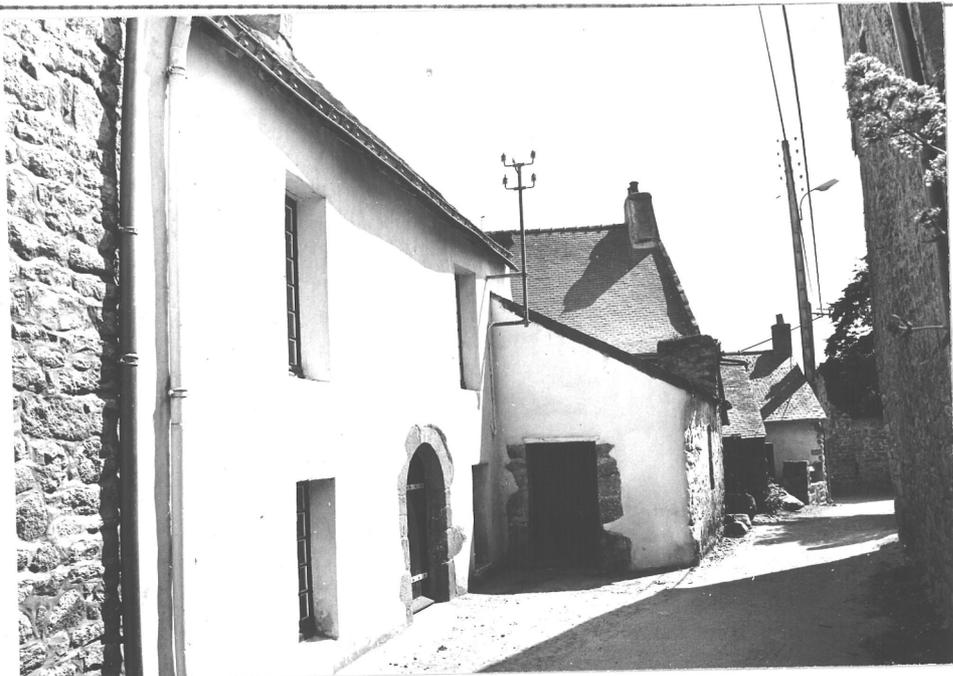
24/14 A - Logis pouvant dater du XVII^e ou du XVIII^e siècle à un étage carré avec "loge" attenante au Sud-Ouest. La restauration récente a respecté les ouvertures anciennes.

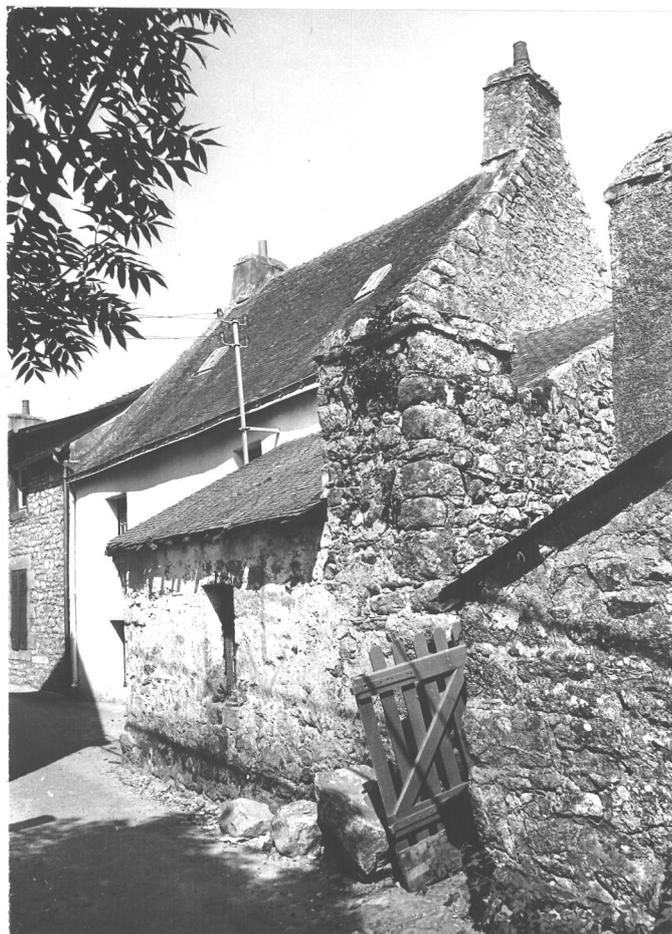
25/18 A - Au premier plan, la loge, couverte d'une toiture à un seul pan et munie d'une cheminée. On remarque au second plan, le pignon du logis, dissymétrique, à forte pente, aux rampants soigneusement appareillés et à crossettes.

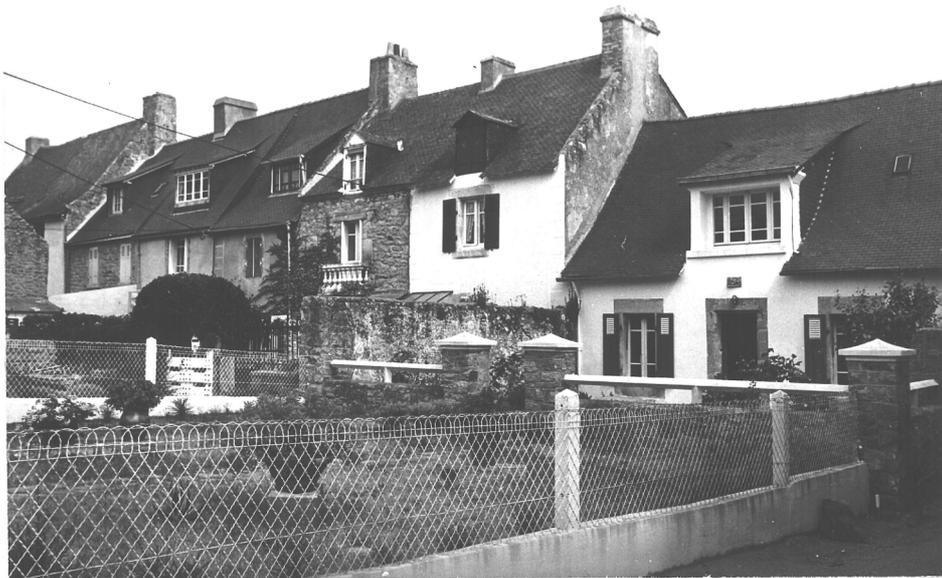
30/9 - Vue d'ensemble prise du Sud-Est. Cette série de logis à deux niveaux constituait un ensemble de volumes accolés suivant la déclivité du terrain. La notion d'ensemble a perdu de son sens en raison des remaniements multiples qui ont affecté les ouvertures et les revêtements de façades.

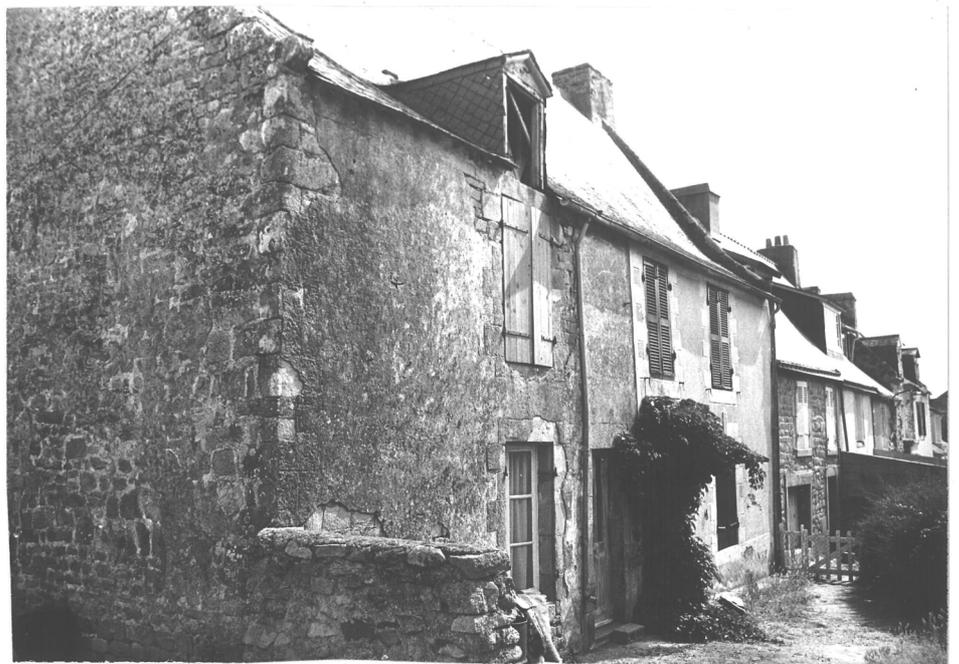
30/7 - Le même ensemble vue du Sud-Ouest.

la maison
décapée
XVII^e
ou ren.
XVI^e

photo
à refaire

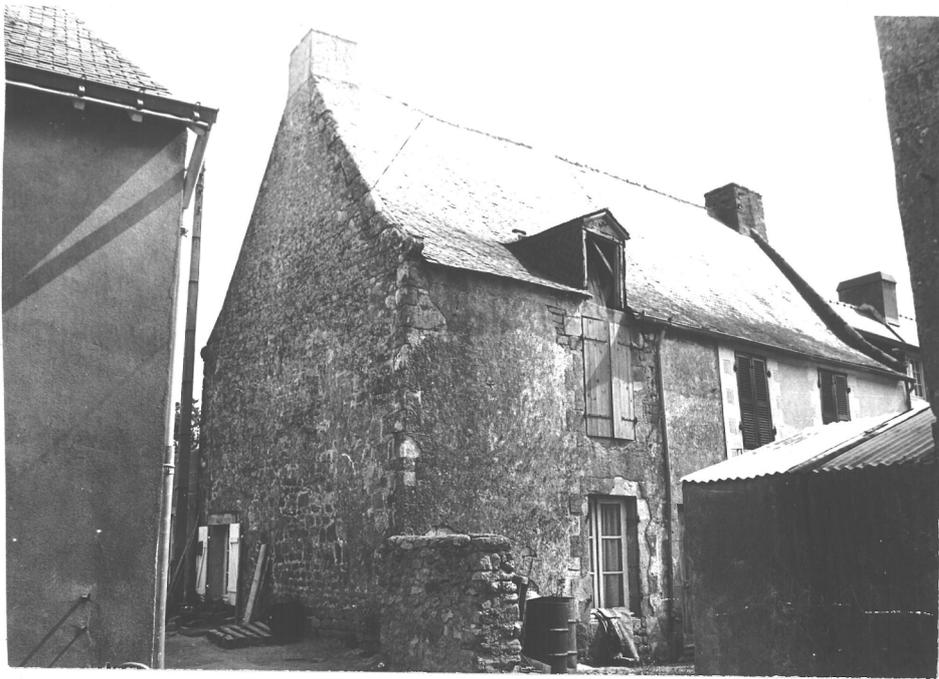
30/6 - Détail du logis situé à l'Ouest de l'alignement. Cette construction se signale par la noblesse de ses proportions et de ses volumes, son système de distribution (tourelle d'escalier circulaire en demi hors-oeuvre sur l'élévation postérieure) et le soin apporté à la construction de certains éléments : rampants des pignons adoucis et redressés à la base, crossettes sculptées d'un motif végétal. Cet édifice, qui paraît antérieur au XIX^e siècle, a pu être remanié à cette époque (ouvertures agrandies).

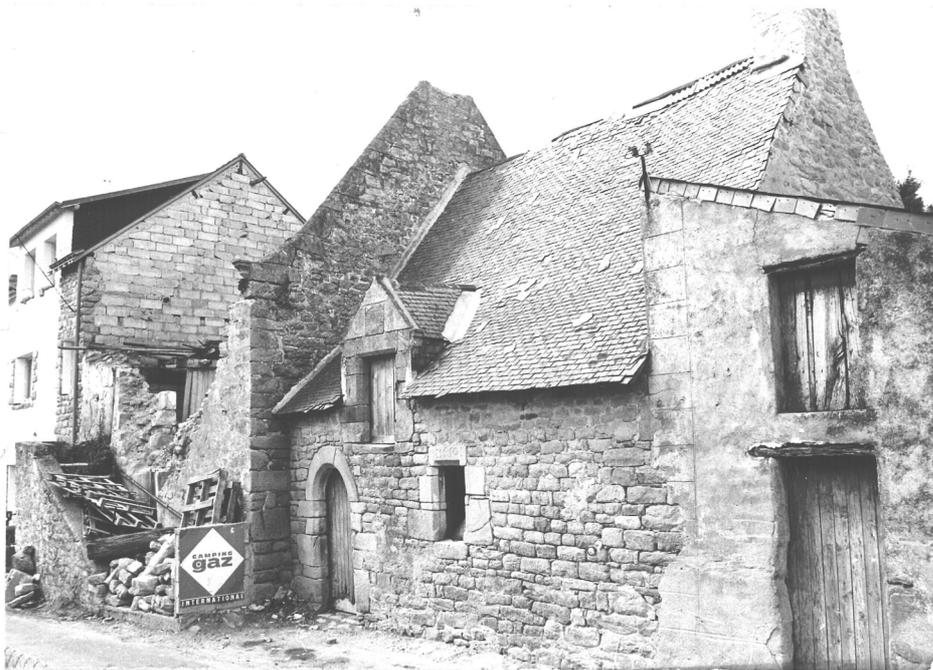
3/14 A - Au premier plan, l'ancienne écurie, aux ouvertures soigneusement appareillées et chanfreinées (datée 1650). Au second plan le logis, en ruine, comportait un étage desservi par un escalier extérieur à une volée droite.

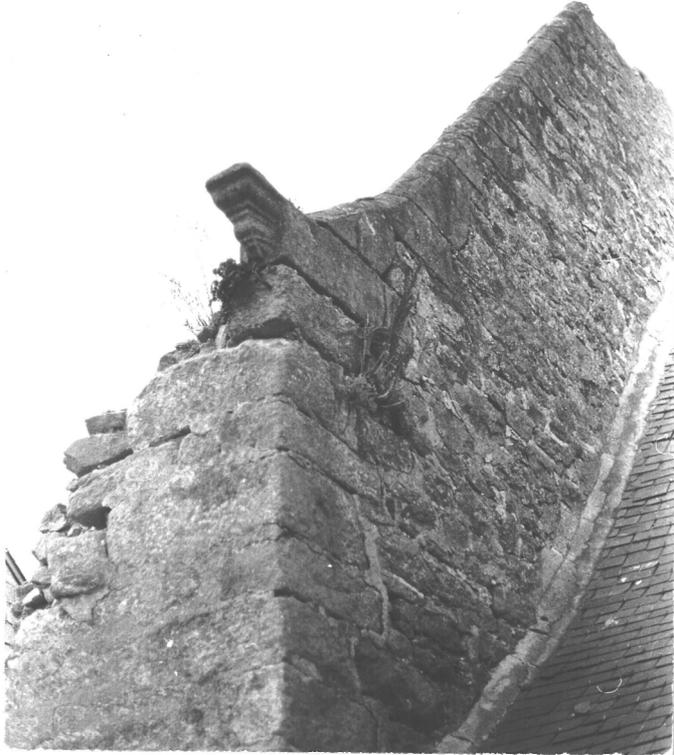
4/18A - Détail du pignon Est.

On remarque la brisure au niveau des deux assises inférieures, l'adoucissement des angles et la crossette à décor géométrique.

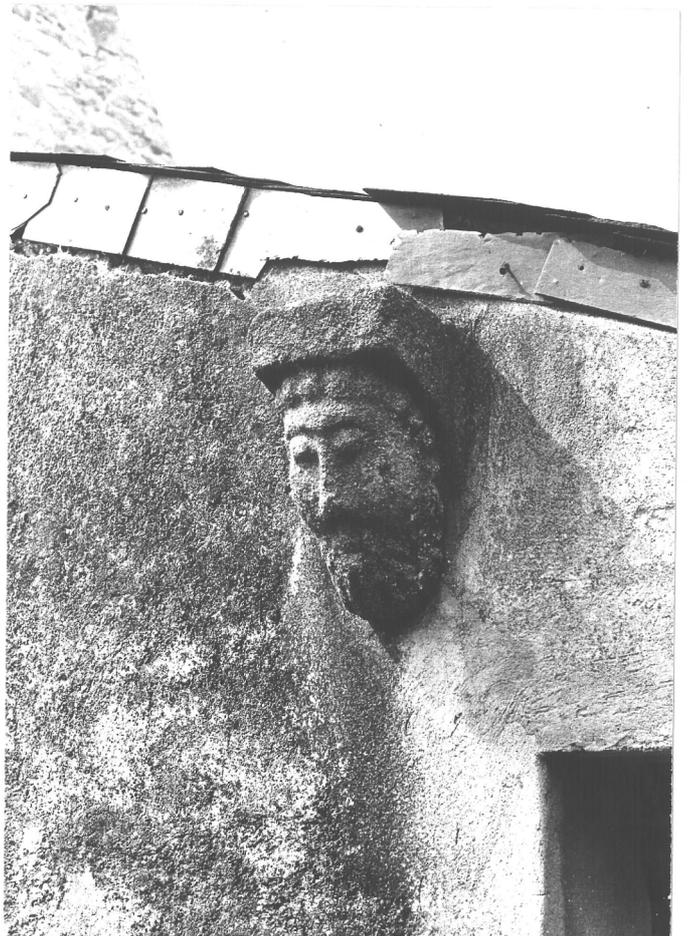
3/13A - Crossette sculptée d'une tête d'homme, remployée dans la "loge" contigüe à l'écurie.

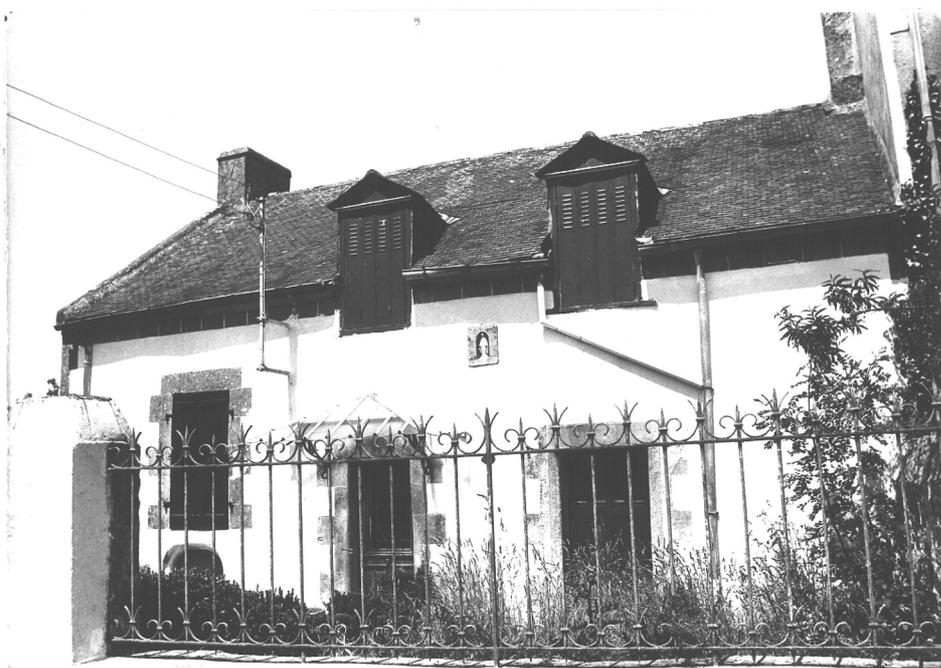
44/4 - (Parc. 395). Logis de plan allongé à un seul niveau (avec cave à l'Ouest) ; comble à lucarnes pendantes, corniche en granite, en quart-de-rond. Fortes ressemblances avec la maison qui lui fait face (cf. ci-dessous).

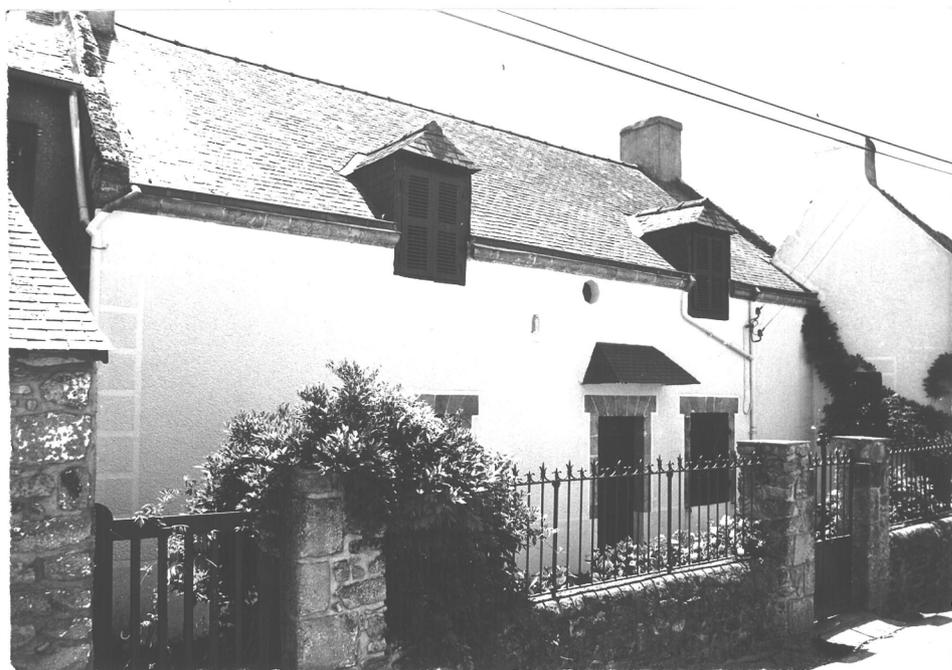
44/5 - (Parc. 376). Maison datée 1818. Le logis se complète d'une grande dépendance à l'Ouest.

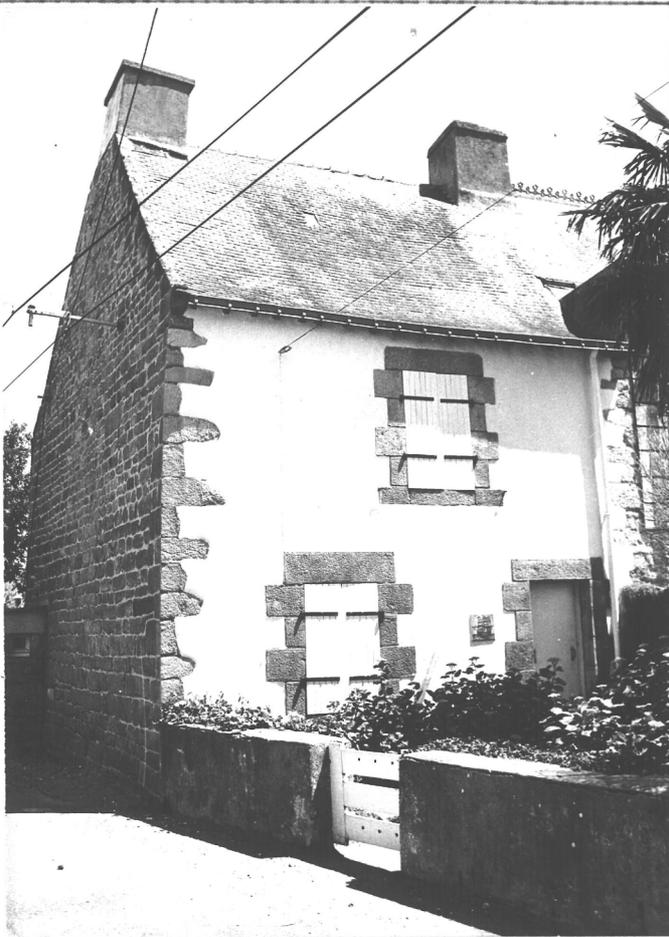
45/13 - Logis à un étage carré, de plan massé. On remarque le pignon soigneusement appareillé et les crosettes qui le soulignent à la base ainsi que le mouvement recourbé de la toiture.

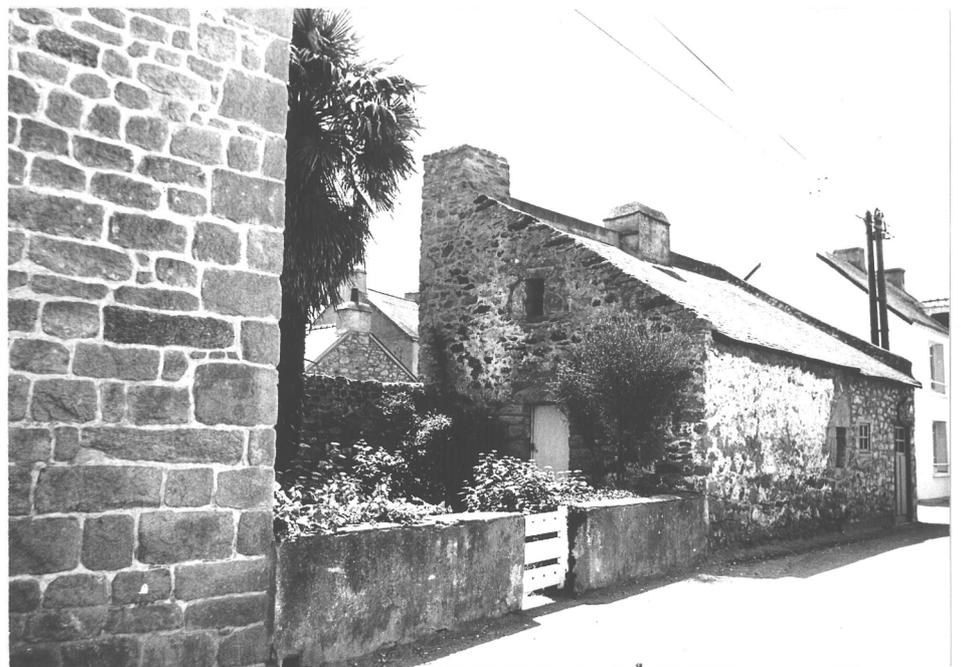
44/8 - "Loge" dépendant de cette maison.

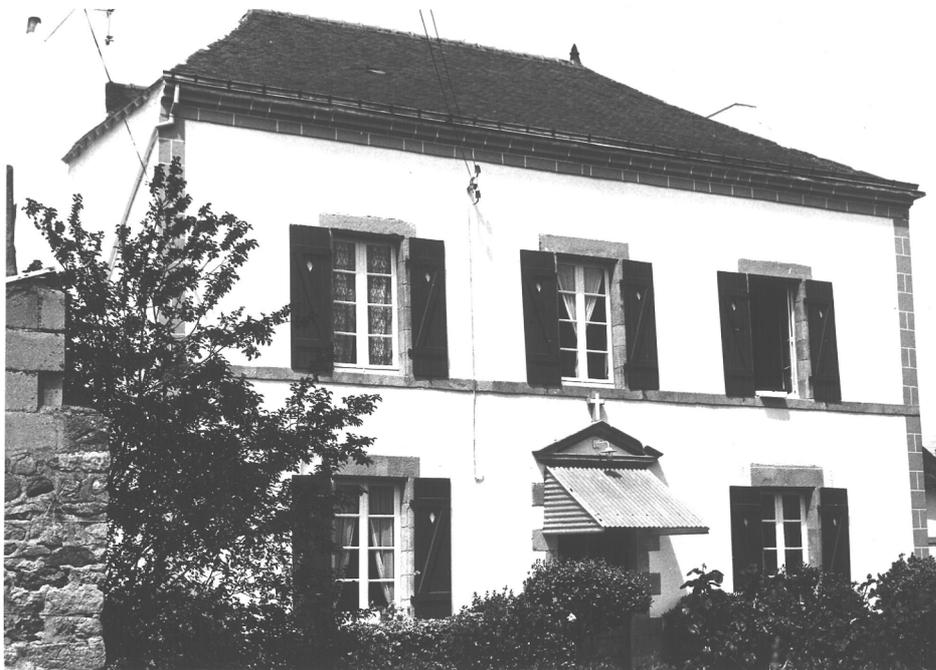
47/23 - Le presbytère, grand logis de la première moitié du XIX^e siècle, à un étage carré, couvert d'une toiture à croupes, et accosté de dépendances en ailes d'un seul niveau, est d'un type courant dans la région tout au long du XIX^e siècle. Cette construction à élévation ordonnancée, bandeau séparant les deux niveaux, fronton surmontant la porte, épis de faitage, retrouverait à peu de frais sa qualité si on supprimait l'auvent disgracieux placé au-dessus de la porte.

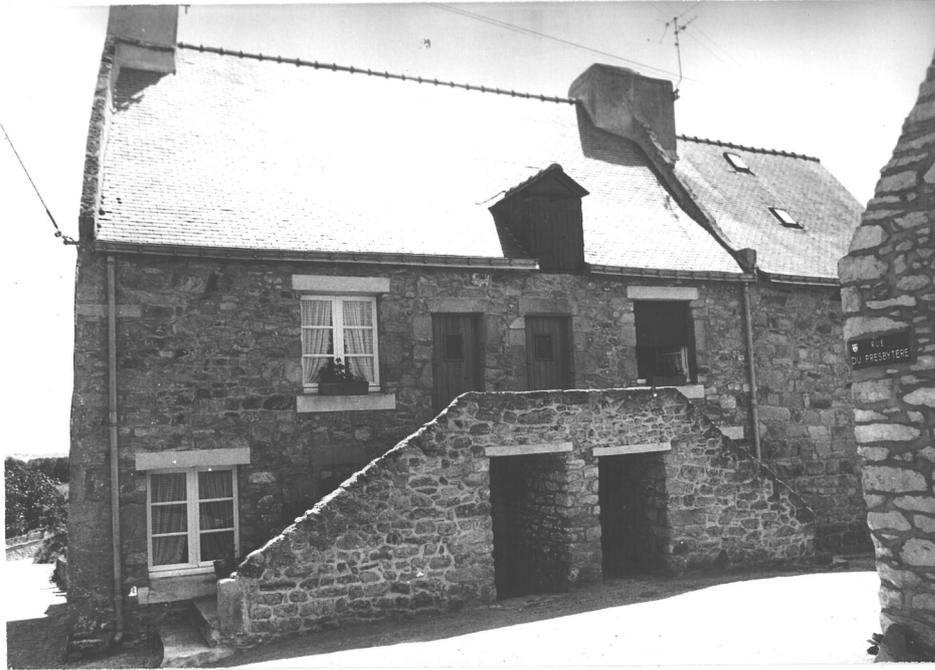
45/14 - Cette maison, datée 1669, était autrefois l'une des plus intéressantes du bourg. Elle conserve son escalier extérieur à deux volées sous lequel sont ménagées deux portes en plein cintre. Elle a par ailleurs subi des modifications qui lui enlèvent beaucoup d'intérêt : au Nord, quatre ouvertures nouvelles ou agrandies, des linteaux et appuis peints d'une couleur trop vive, une toiture refaite sans respecter la courbure ancienne ; au Sud, l'enduit chaulé remplacé par du ciment et les appuis de fenêtres brutaux et superflus.

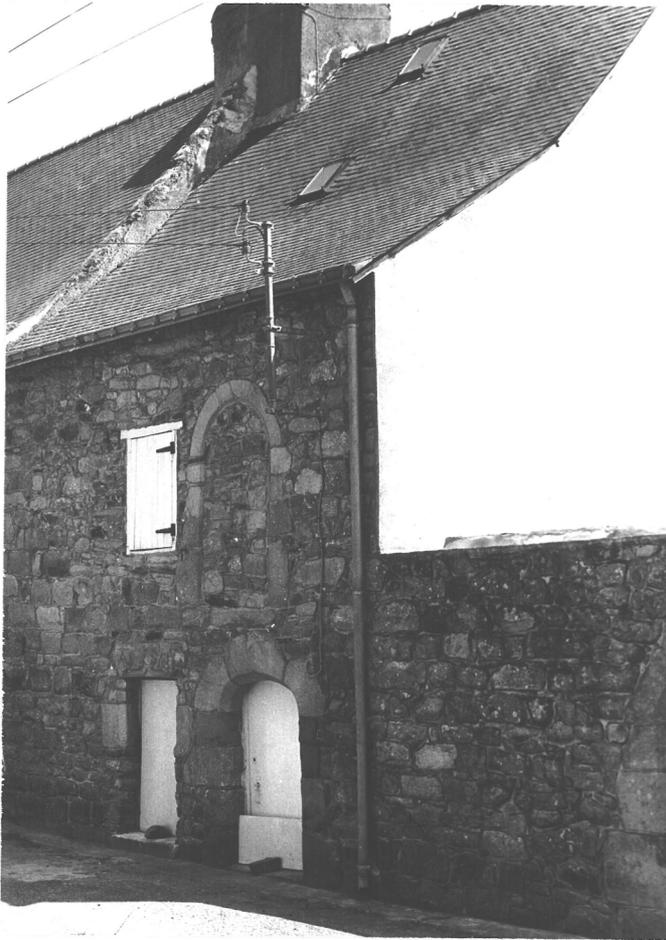
46/16 - (Parc. 448). Maison très remaniée, à deux niveaux, porte-haute, en plein-cintre, obturée ; fenêtre du premier niveau agrandie en porte.

*remonté à l'ouest avec
une fenêtre mod. style*

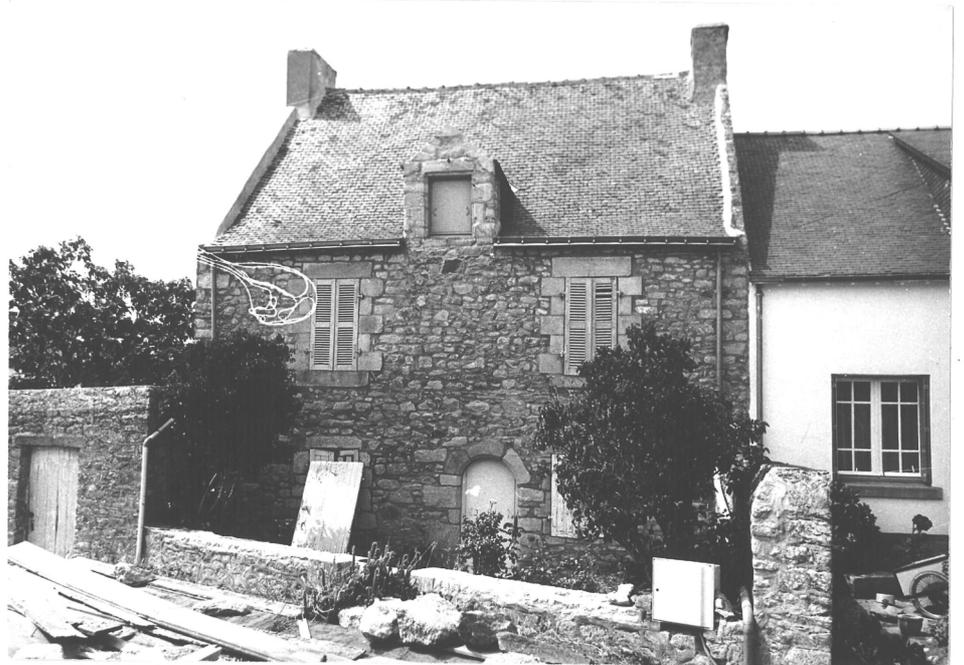
47/25 - (Parc. 432). Logis à un étage carré et comble à lucarne (gerbière), daté 1744, ayant subi quelques remaniements aux XIX^e et XX^e siècles (fenêtres de l'étage agrandies, rampants des pignons refaits). L'appareil irrégulier était probablement autrefois recouvert d'un crépi.

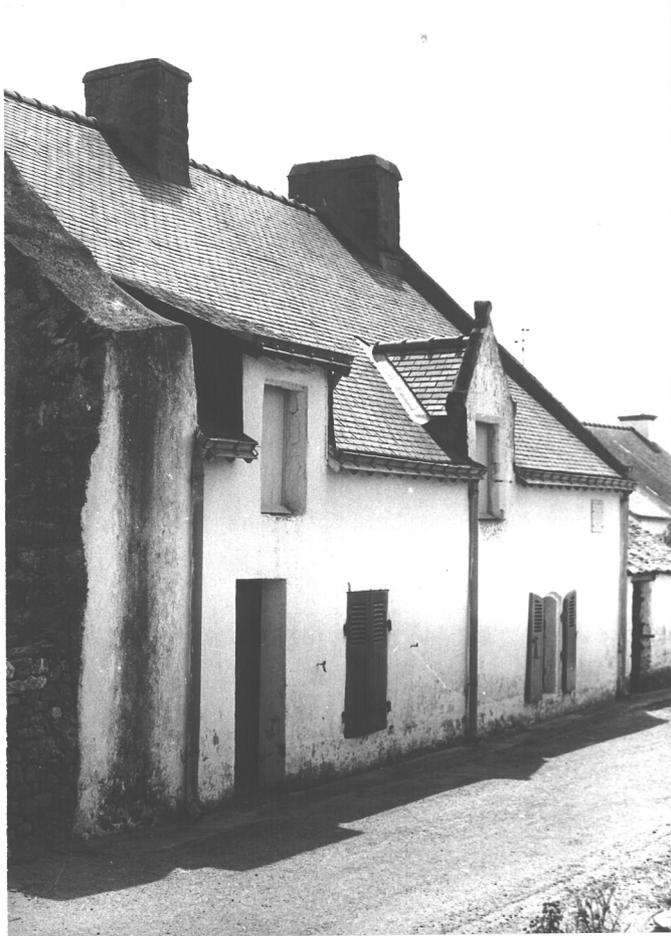
46/19 - Maison natale de Mgr. Le Joubioux (1806 - 1888), vicaire général de Mgr. de La Motte évêque de Vannes et chapelain du Pape Pie IX°. Mgr. Le Joubioux est également connu pour être l'auteur d'un recueil de poésies, "Doué Ha Mem Bro" (Dieu et mon pays), publié en 1844. Sa maison natale, modeste logis à un seul niveau et comble à lucarnes, paraît dater du XVII^e ou du XVIII^e siècle dans sa partie Ouest et du XIX^e siècle dans sa partie Est.

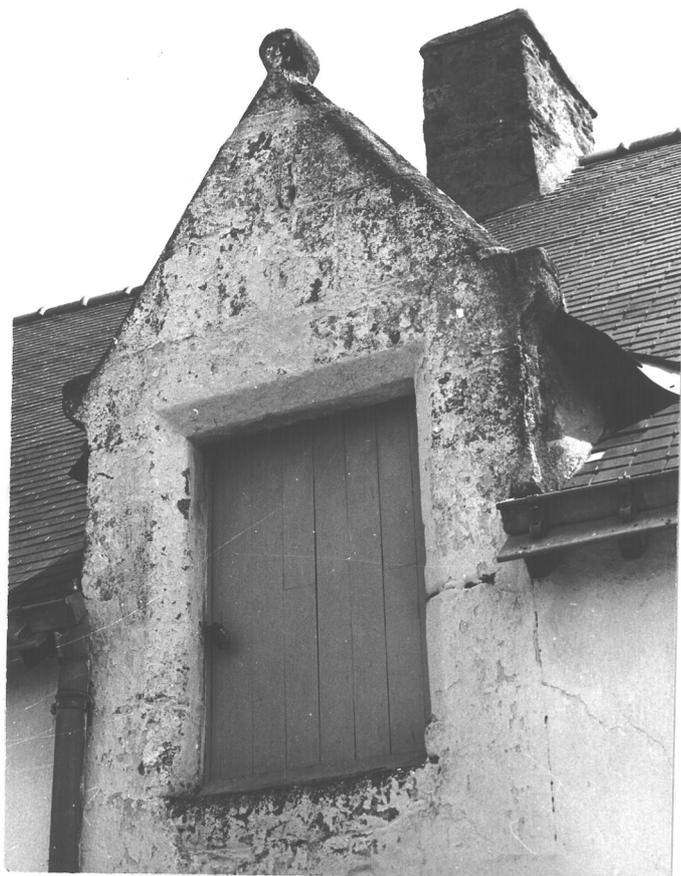
46/20 - On remarque ici, comme dans de nombreuses maisons de l'île, le soin apporté à la taille de la pierre (baie à encadrement chanfreiné, rampants du pignon adoucis) et le décor très sobre consistant en crossettes en quart-de-rond et en un motif d'amortissement en forme de tore.

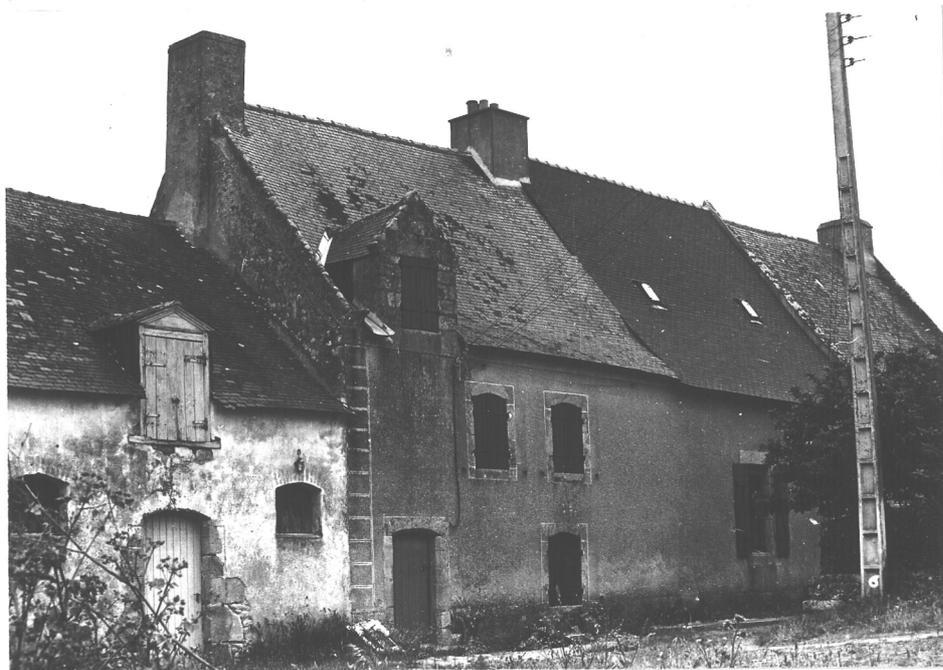
1/5A - Ensemble de trois logis accolés : celui du Nord (1er plan)
à étage carré, comble à gerbière et baies en arc segmentaire, peut
dater du XVIII^e siècle ; celui du centre remanié au XIX^e siècle, com-
porte un seul niveau surélevé ; celui du Sud, à un étage carré conser-
ve des dispositions pouvant dater du XVII^e ou du XVIII^e siècle.

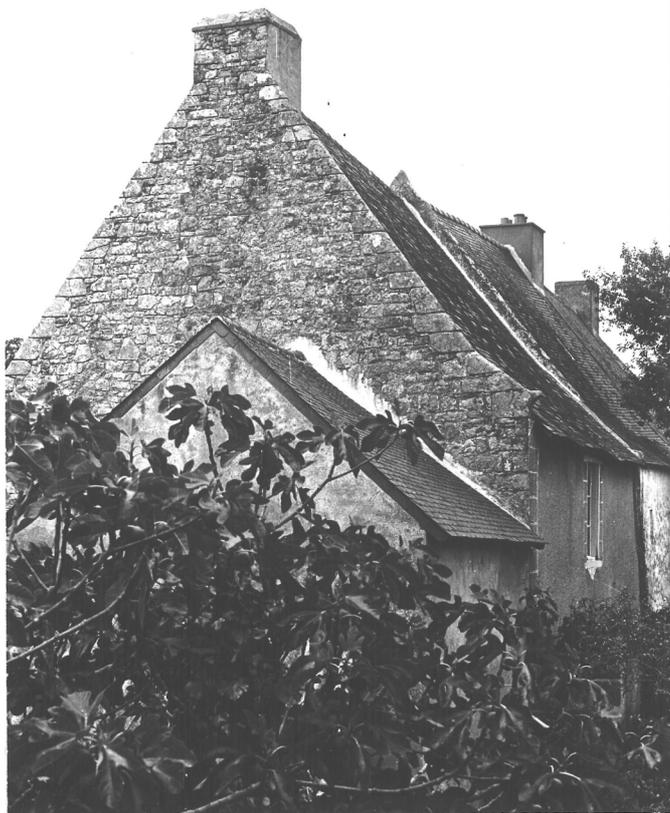
2/8A - Pignon du logis Sud, à rampants
soigneusement appareillés, recourbés à
la base et ornés d'une crossette.

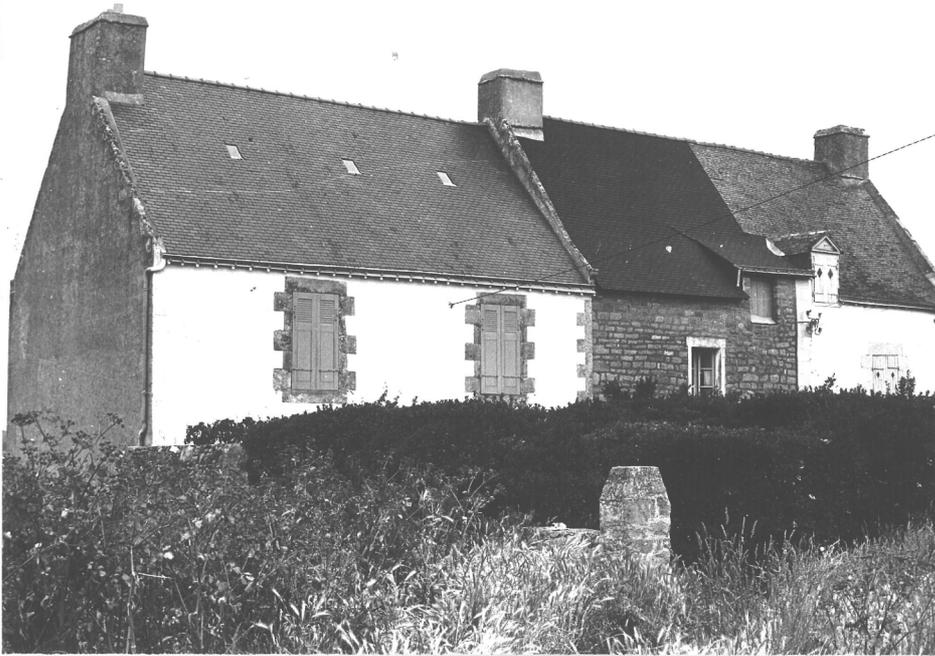
1/4 A - Ensemble de trois logis n'en formant que deux à l'origine :
 logis Ouest daté 1751 et remanié au XIX^e siècle, à un étage carré ;
 logis Est, à un étage carré, comble à lucarne et rampants de pignons
 brisés et à crossettes.

*OK
 Peinture neuve
 à droite - très folie*

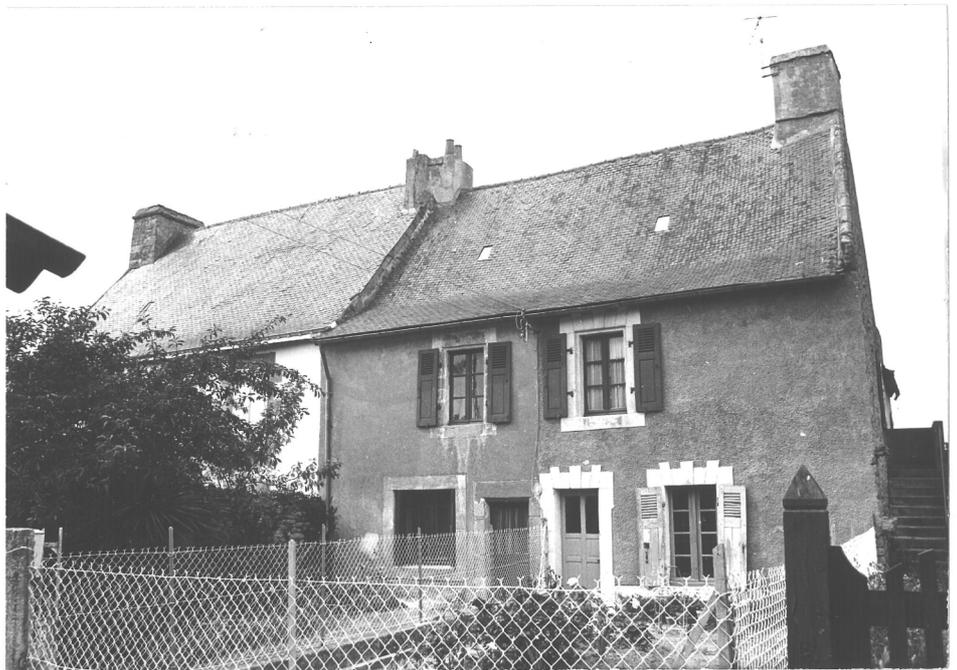
4/23 A - Ensemble de deux logis accolés, comparable au précédent par les volumes et les formes. Ici, le logis Est est desservi par un escalier extérieur à une volée droite.

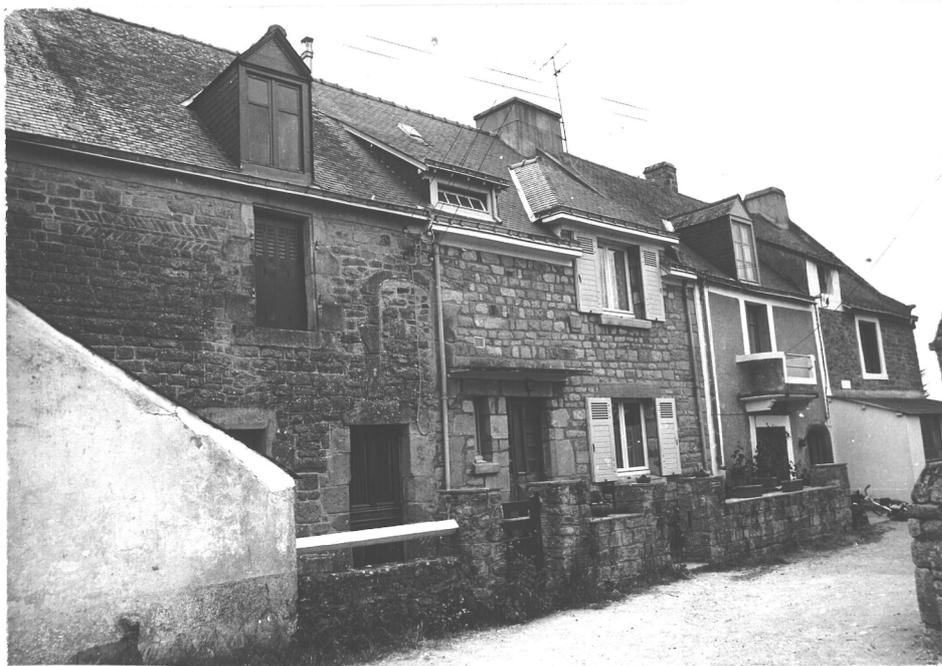
1/OA - Ensemble de quatre logis, la plupart à deux niveaux et comble à lucarne, terriblement remaniés. La date de 1573 visible sur le logis B n'est pas d'origine.

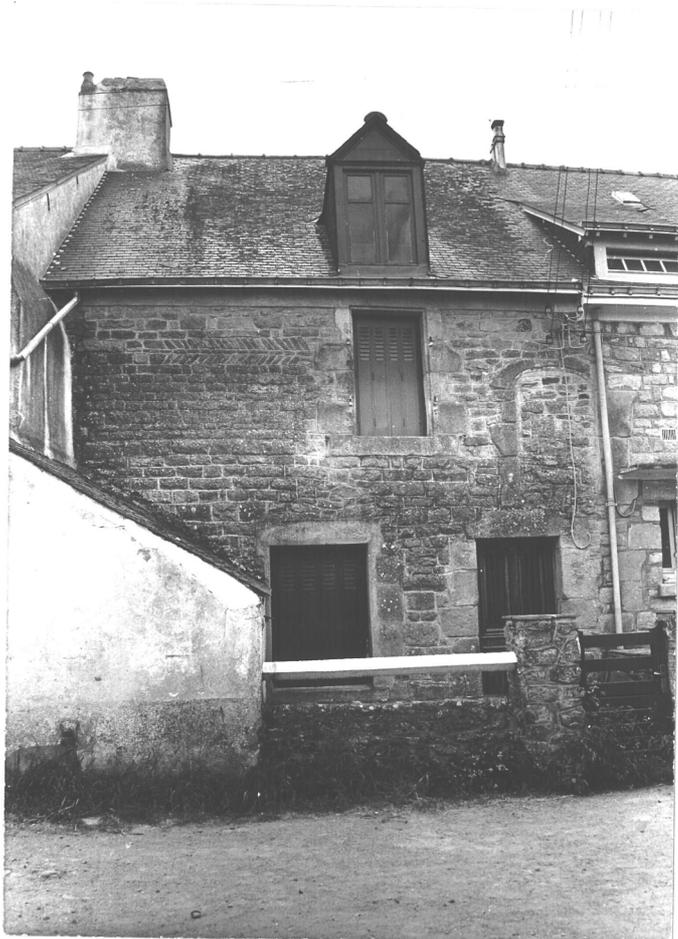
1/1A - Le logis A conserve, à l'étage, un appareillage en épi et la trace d'une porte-haute en anse de panier.
