Localisation	: 56	Référence : IA56000162
Aire d'étude	: Pont-Scorff	
Commune	: Gestel	
Lieu-dit	: le Verger	
Titre courant	: <b>manoir</b>	
Dénomination	: manoir	
Source d'énergie	: énergie hydraulique, produite sur place, roue hydraulique verticale

Dossier d'inventaire topographique établi en 1972, 1997 par Mouillet Rémi; Tanguy-Schroër Judith; Toscer Catherine

Titre courant : manoir

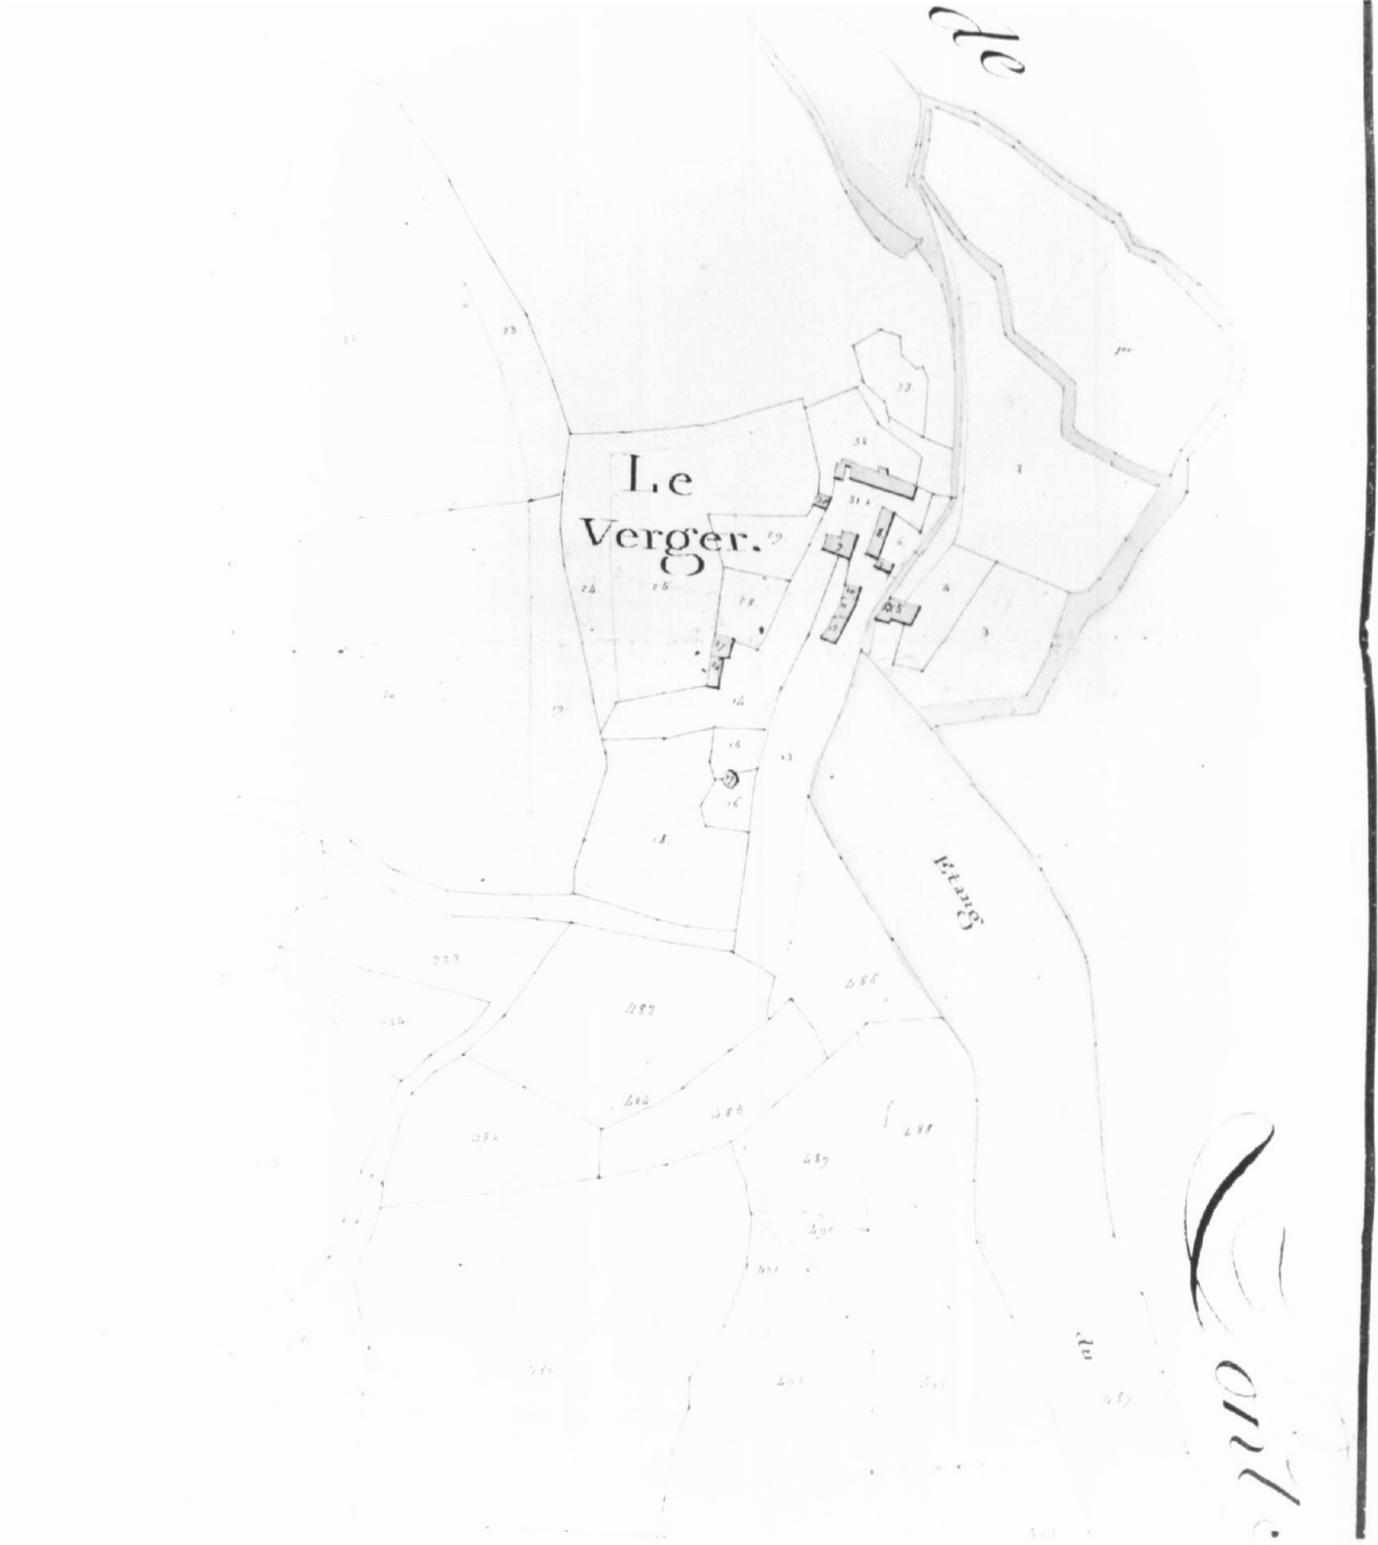
Doc. 01 Cadastre ancien 1818, section A1  
(Doc. A.D. Morbihan).

Le logis fut augmenté vers l'ouest d'un corps à étage peut-être vers 1830 : il ne figure pas sur le plan cadastral de 1818.

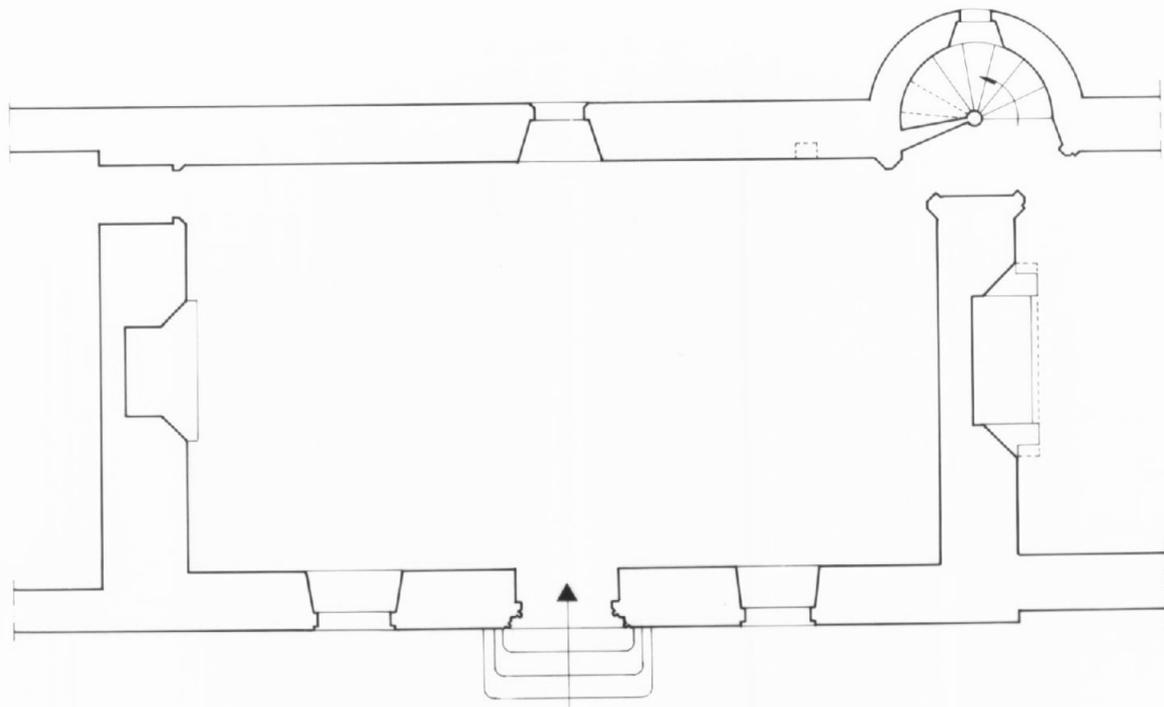
Des. 02 Plan au sol du rez-de-chaussée.

Le manoir comprend une partie médiane à étage carré et une tour d'escalier postérieure en pierre de taille, excepté la partie haute de la tour, en moellon, couverte d'un toit conique. La partie est autrefois à salle basse sous charpente est aujourd'hui à étage de comble, en moellon. La partie ouest en moellon possède un étage carré.

Il possède une structure classique pour l'époque associant à l'est une salle basse sous charpente, et à l'ouest une cuisine à cheminée incorporée surmontée à l'étage d'une chambre avec conduit de cheminée saillant à l'extérieur. La chambre était peut-être ouverte sous charpente : cette structure semble avoir été modifiée dans la 2<sup>ème</sup> moitié du XV<sup>e</sup> siècle, car la tour est rehaussée et une porte d'accès au comble ouverte. Au-dessus de cette porte, on constate la présence d'une cache de forme circulaire. Les lucarnes de ce corps sont modernes. La salle sous charpente (côté est) a été reconstruite vers le milieu du XIX<sup>e</sup> siècle, seule la cheminée incorporée étant conservée. C'est sans doute sa porte qui fut réutilisée pour l'accès à la cuisine.

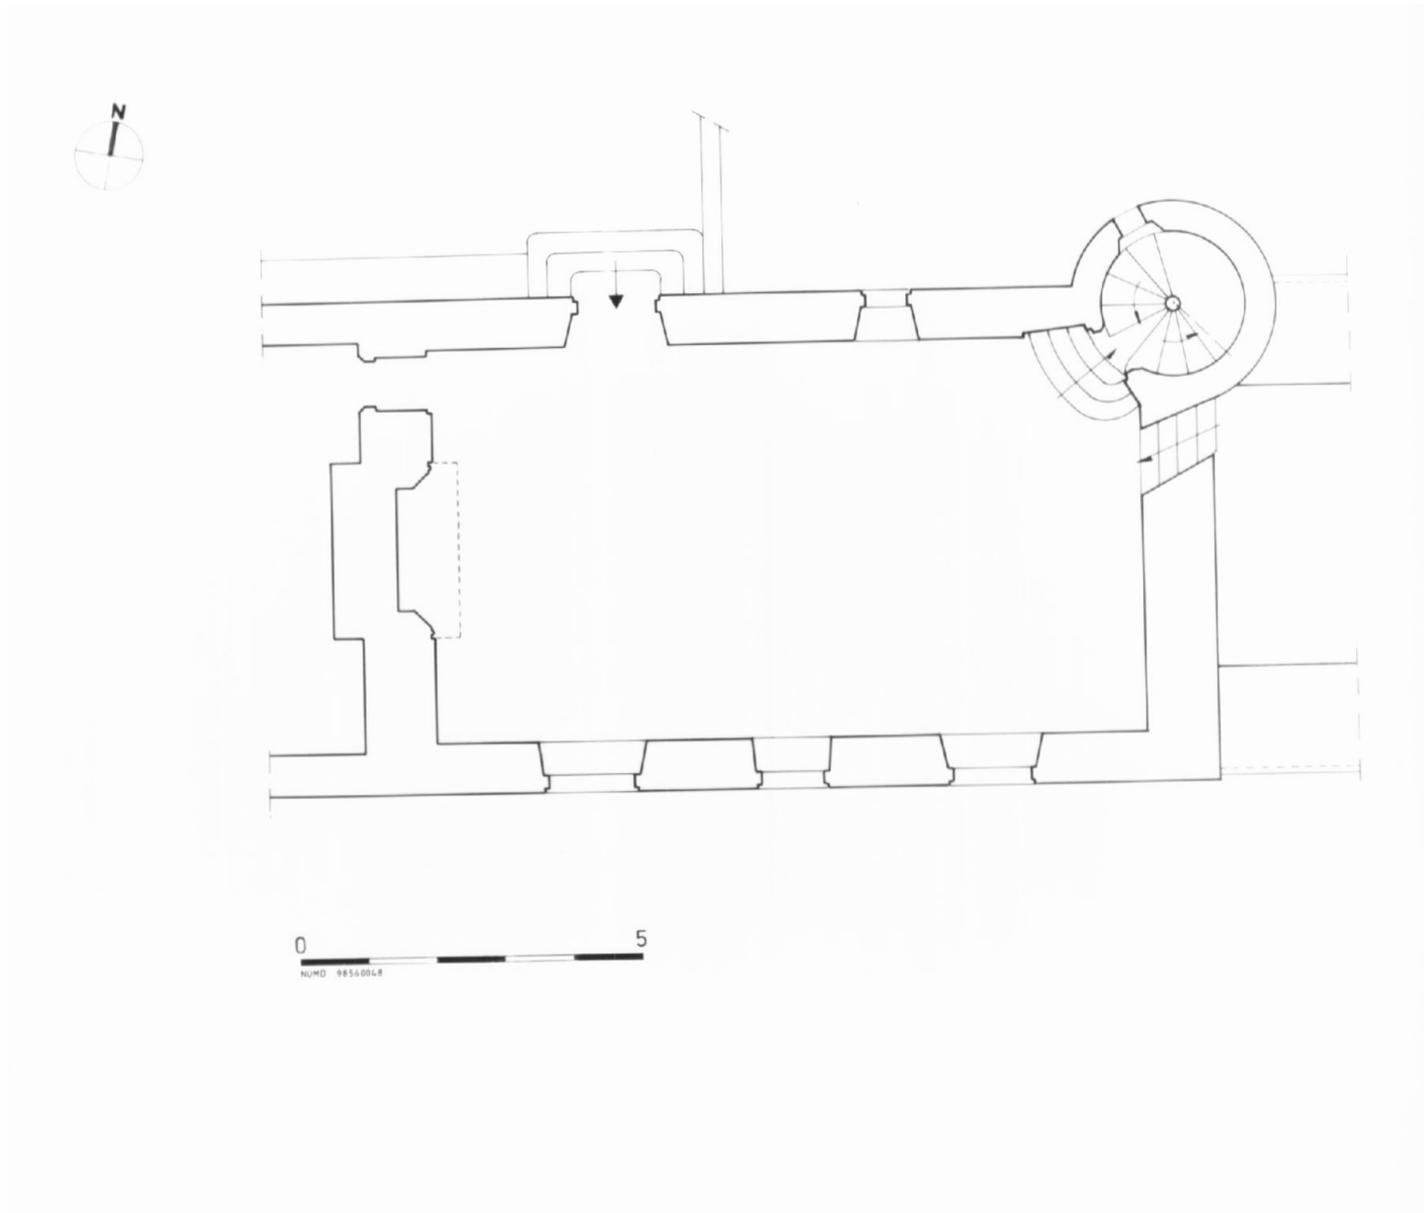
Des. 03 Plan au sol de l'étage.

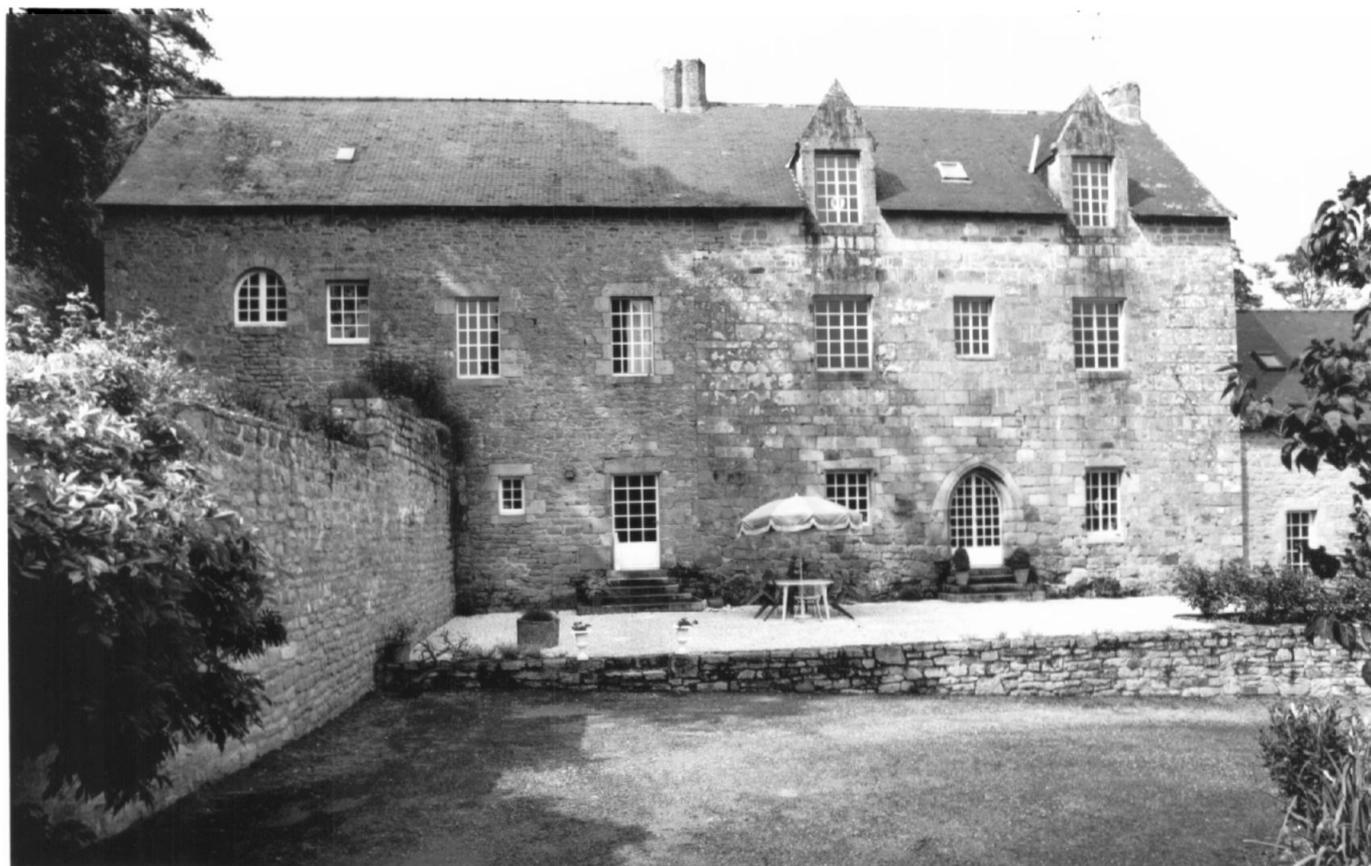
Fig. 02 Elévation sud.

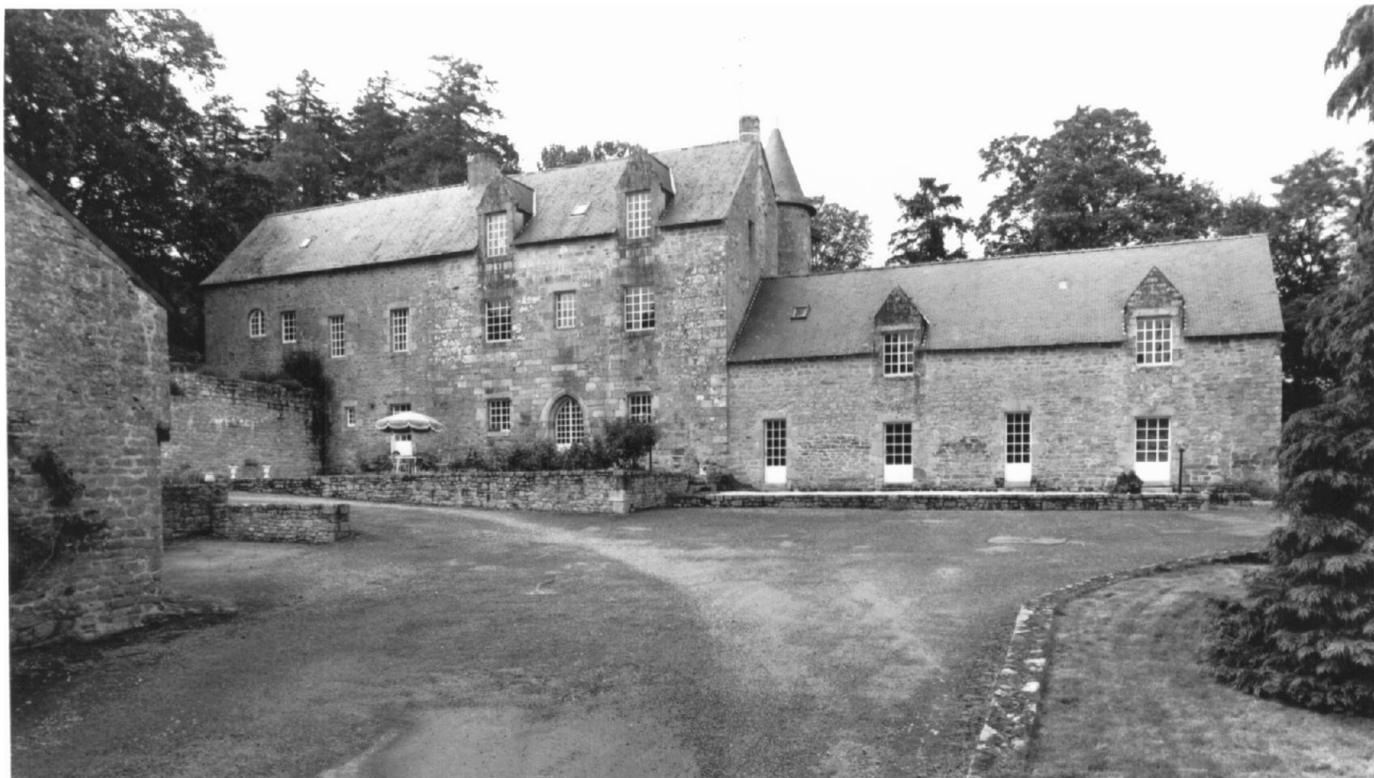
Fig. 01 Vue générale sud.

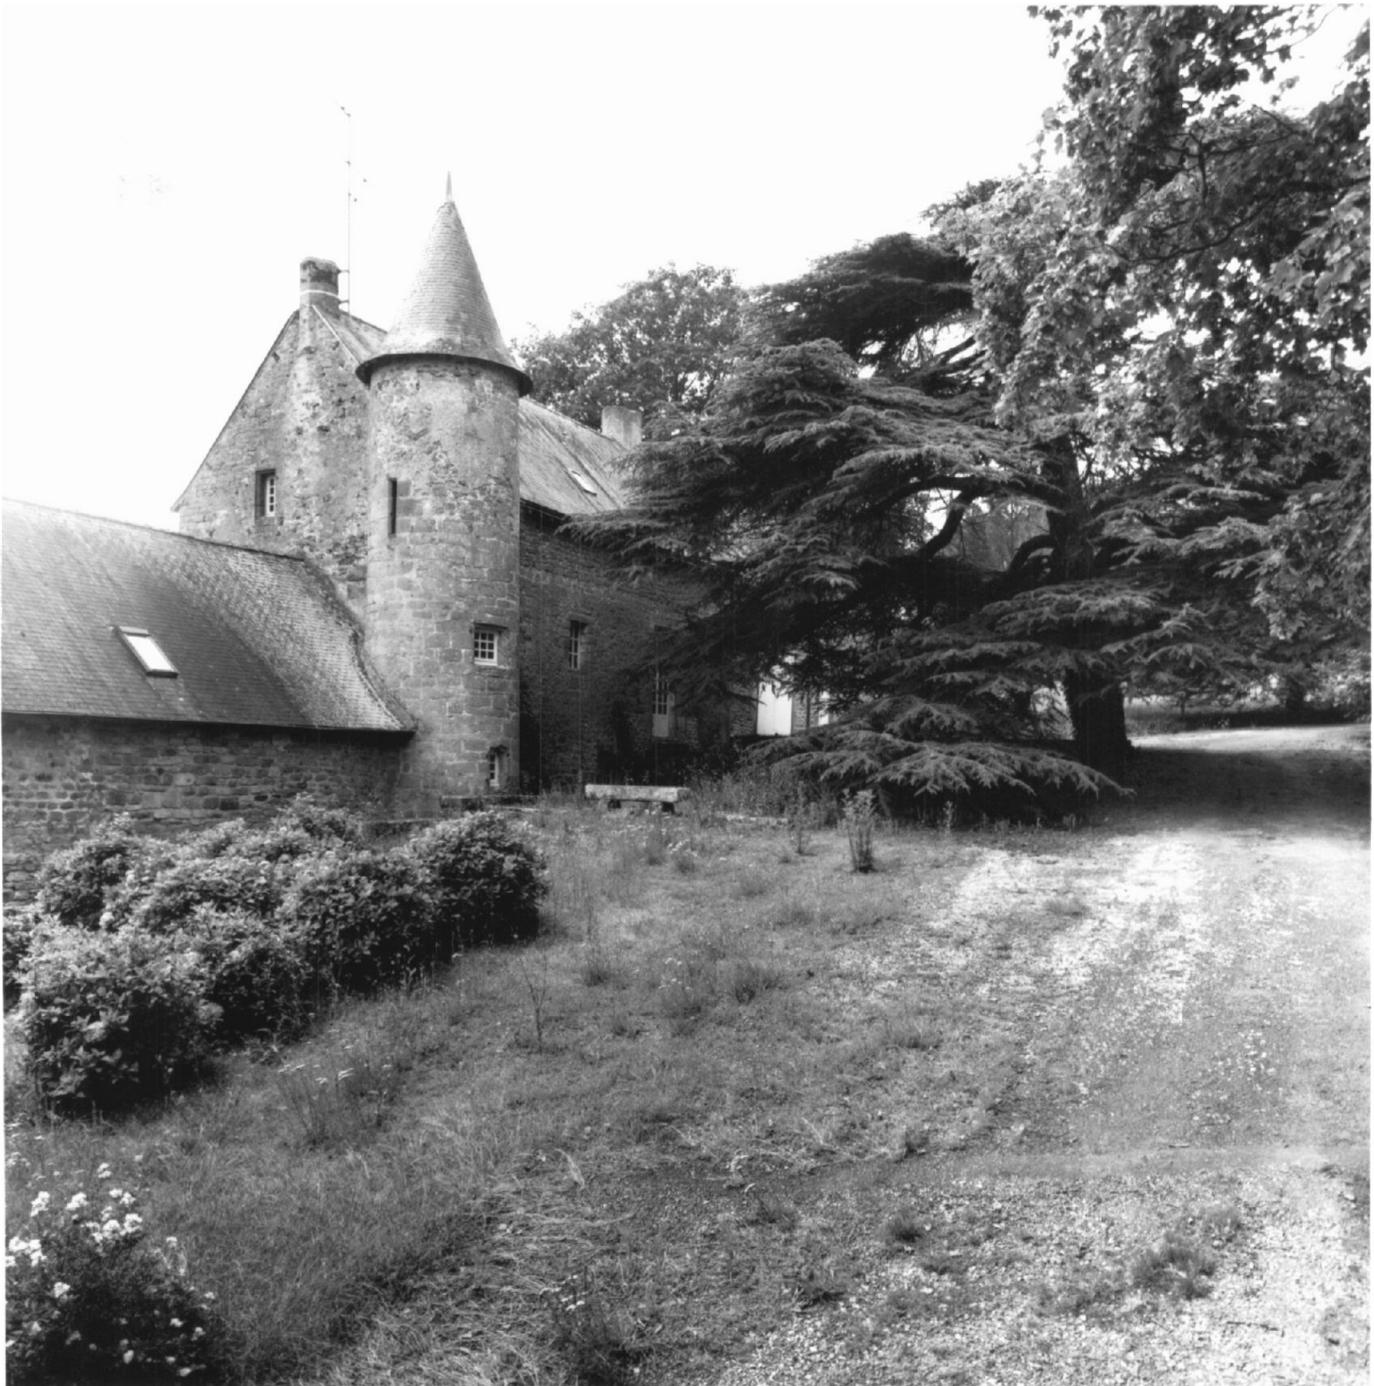
Fig. 03 Elévation nord-est.

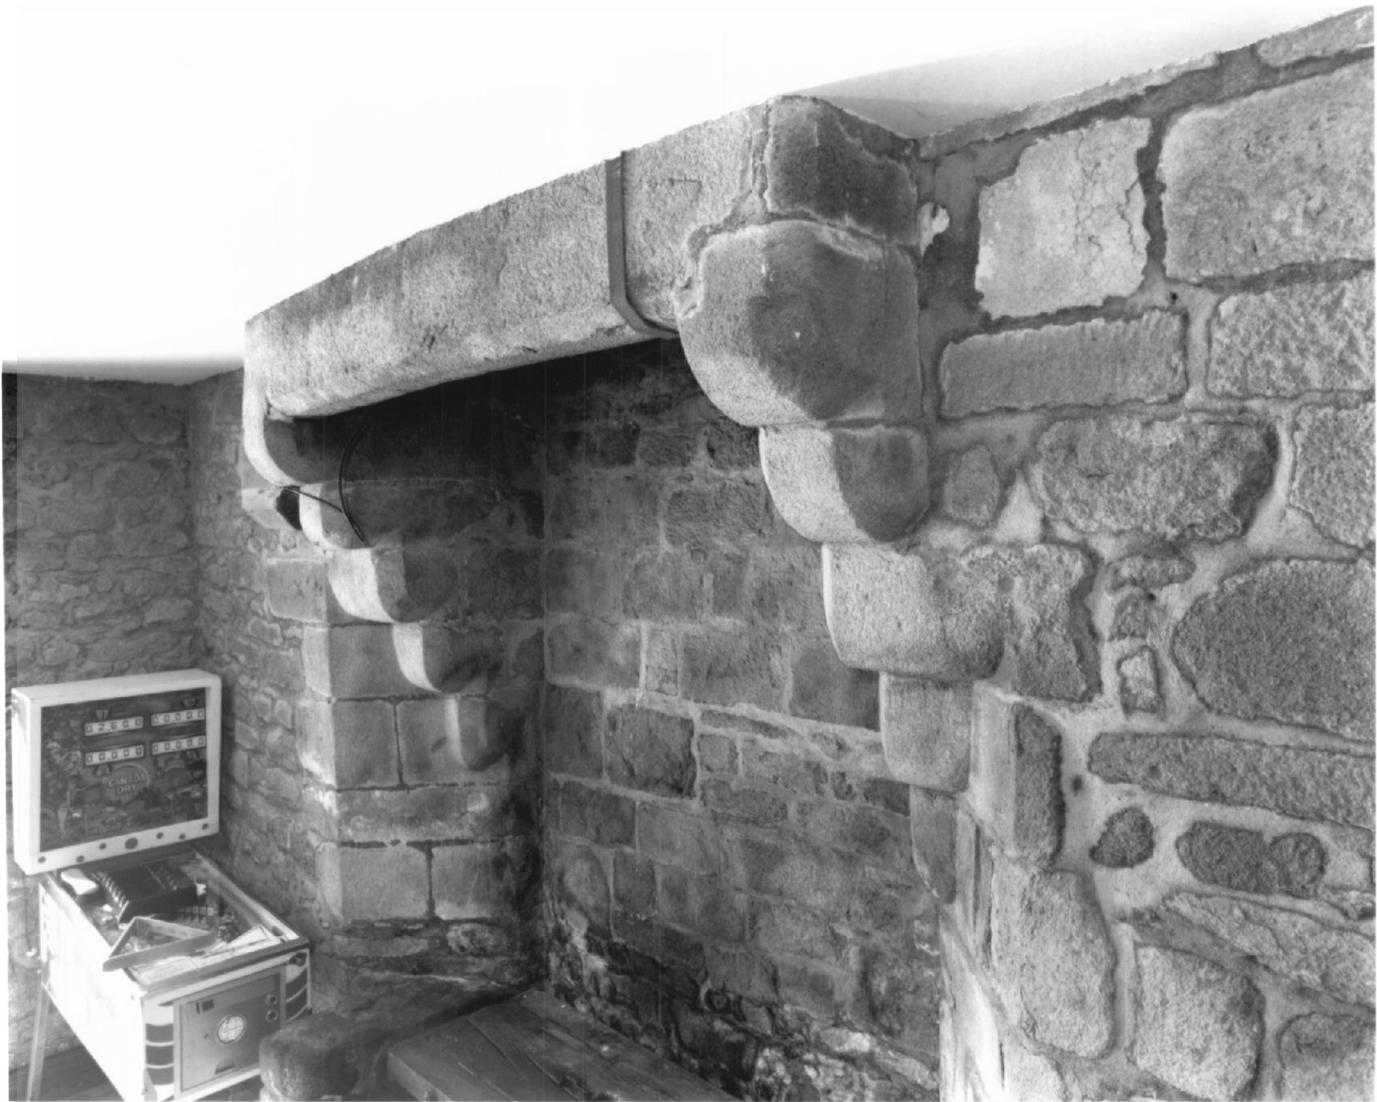
Fig. 04 Rez-de-chaussée, salle basse, détail de la cheminée.

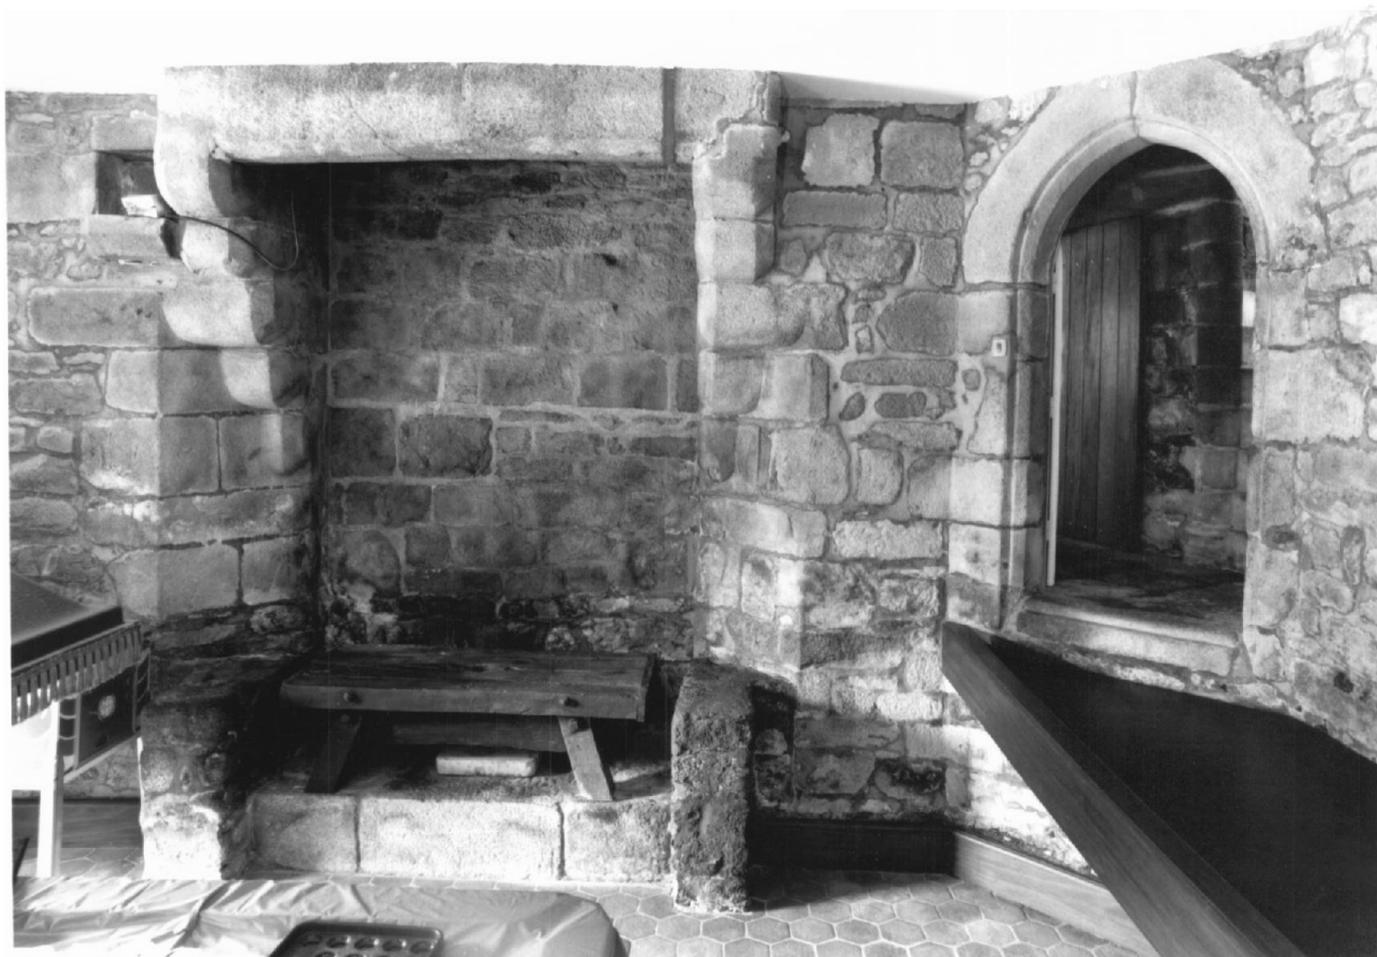
Fig. 05 Rez-de-chaussée, salle basse, vue de la cheminée et porte d'accès à l'escalier.

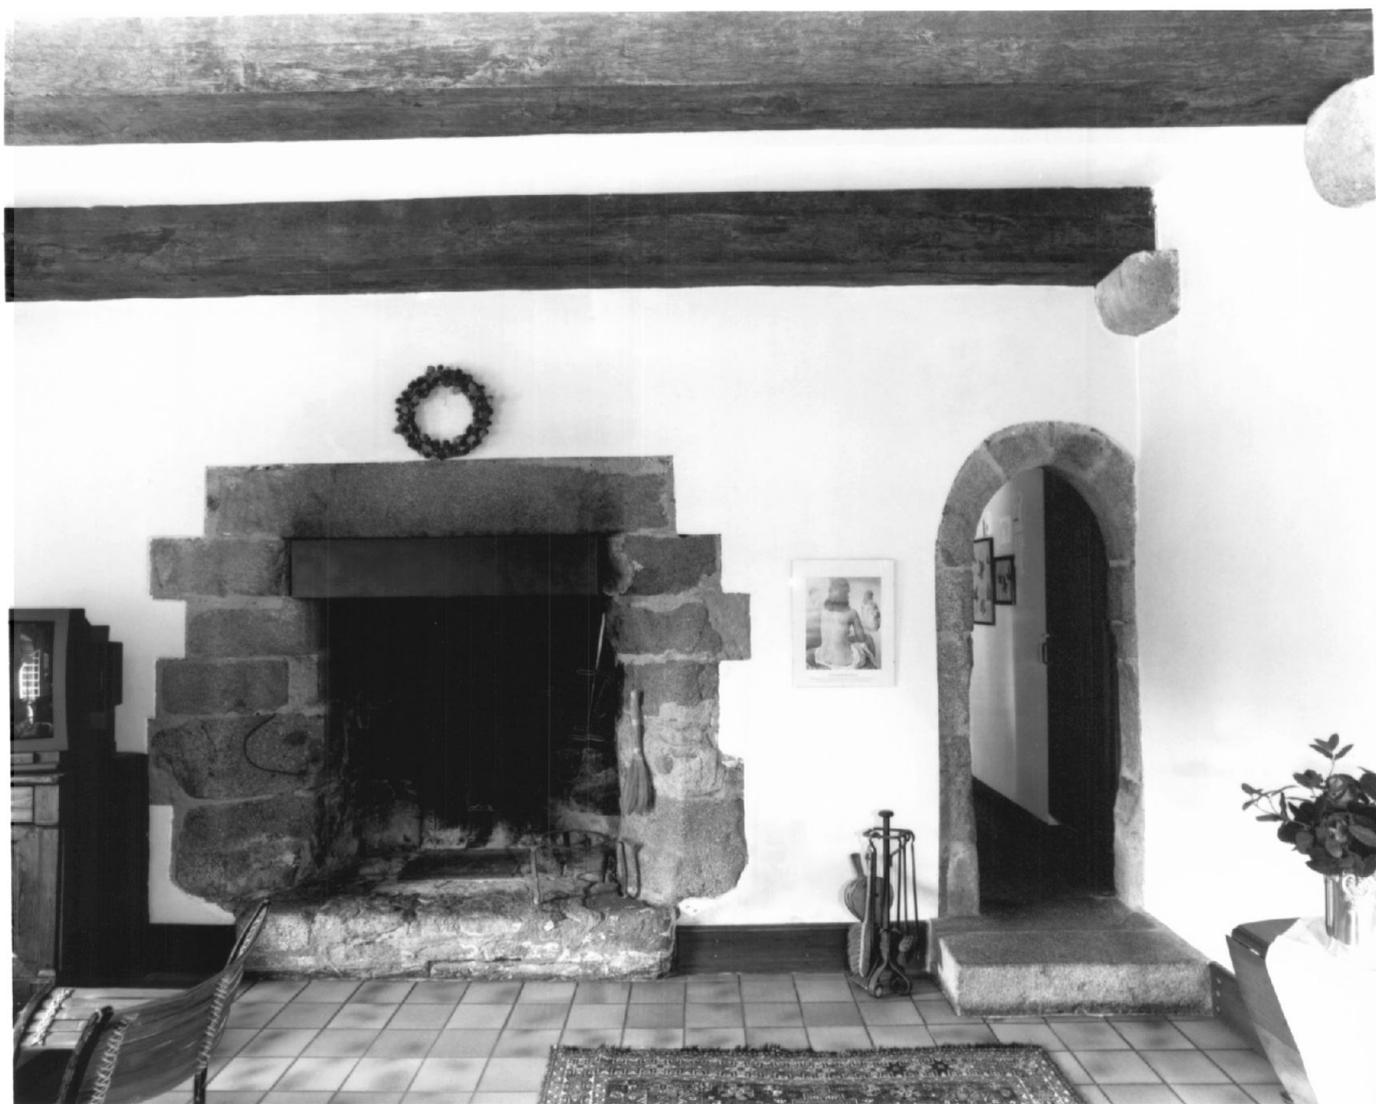
Fig. 06 Rez-de-chaussée, cuisine : cheminée  
et porte d'accès au corps ouest.

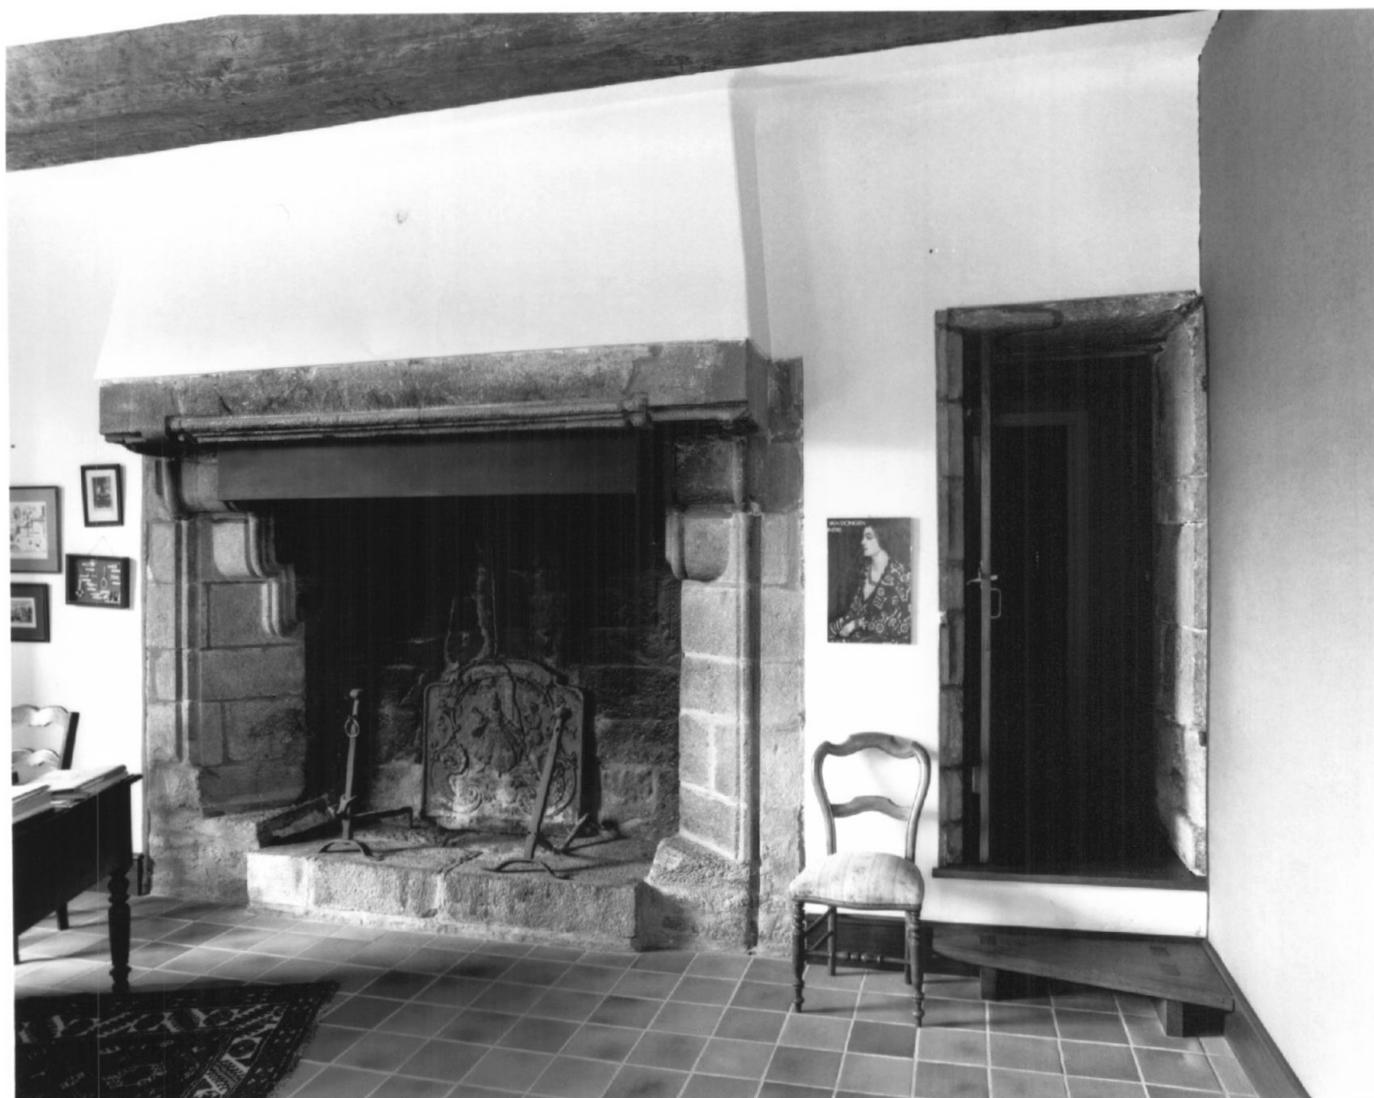
Fig. 07 Etage, chambre : cheminée et porte d'accès au corps ouest.

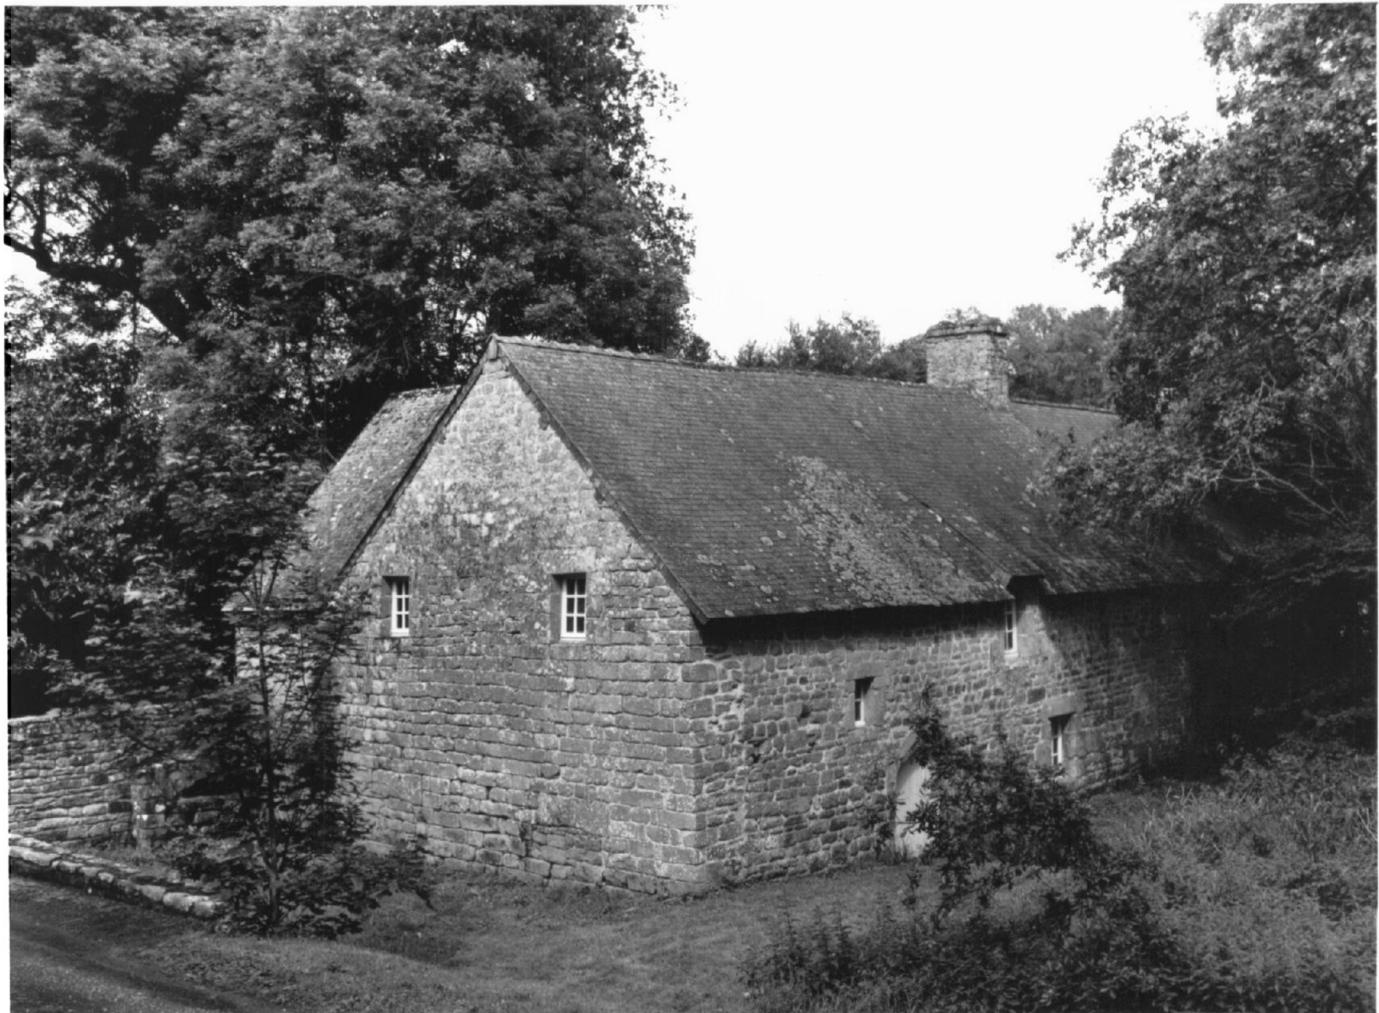
Fig. 08 Moulin, vue générale sud-ouest.

Le moulin à deux roues adopte un plan en équerre. La partie ancienne à comble à surcroît est construite en pierre de taille, celle plus récente, à étage de comble, est en moellon.
