Localisation : 56
Aire d'étude : Pont-Scorff
Commune : Gestel
Lieu-dit : Kerguesténen
Titre courant : **château**
Dénomination : château

Référence : IA56000164

Dossier d'inventaire topographique établi en 1972, 1997 par Mouillet Rémi; Tanguy-Schroër Judith; Toscer Catherine

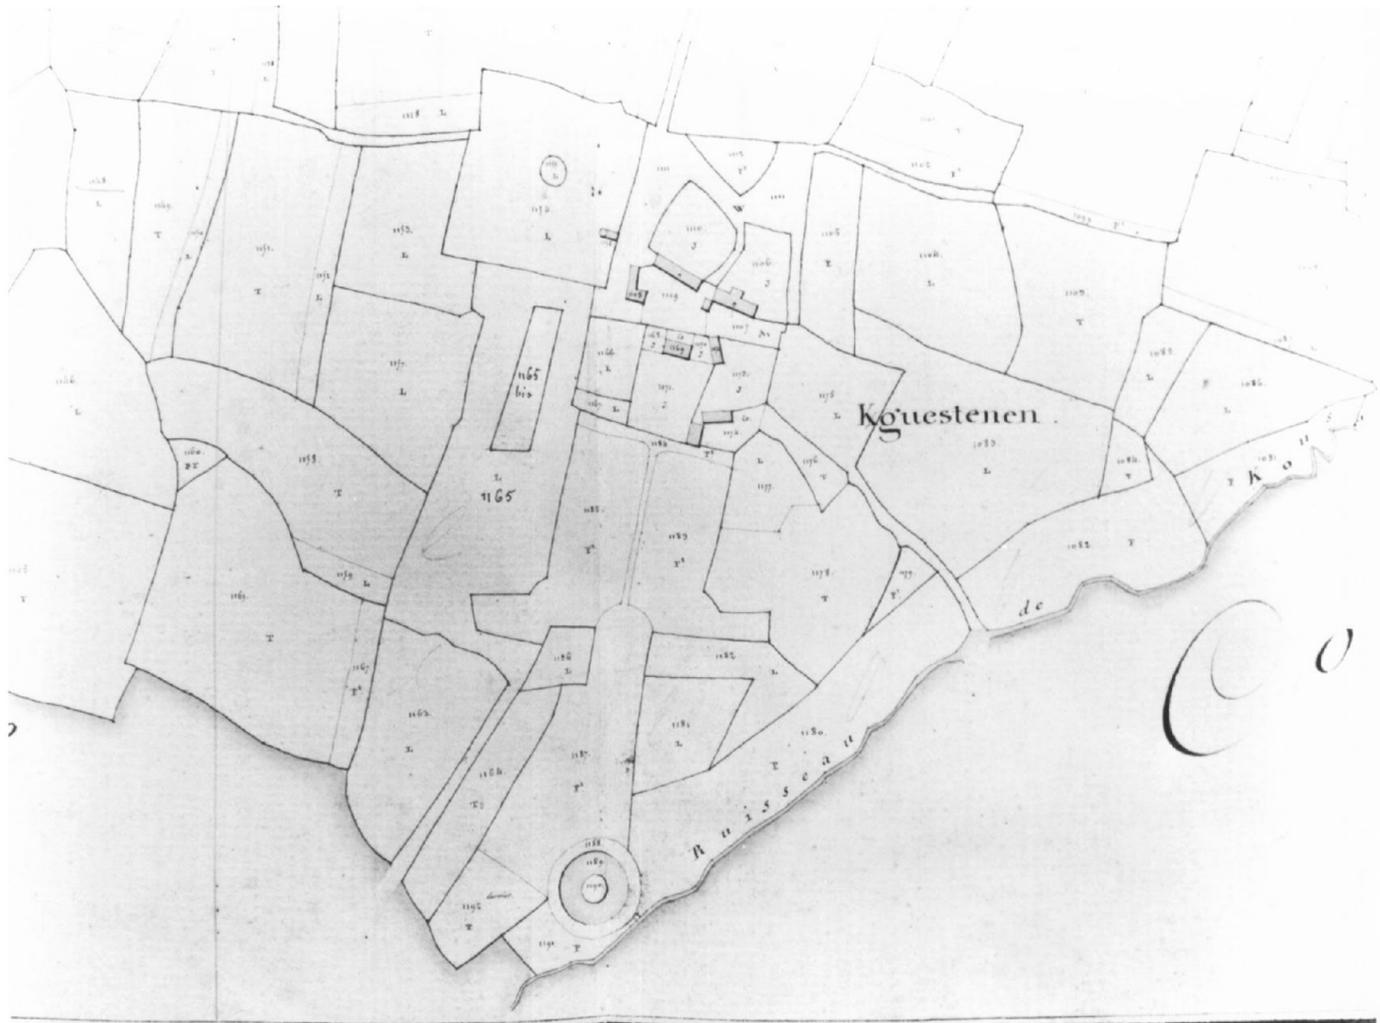
Doc. 01 Cadastre ancien 1818, section A2.
(Doc. A.D. Morbihan).

Le plan cadastral de 1818 fait apparaître une construction peu développée dans un enclos au sud duquel sont tracées deux allées longeant l'enclos et se rejoignant pour former une allée unique dans l'axe de la construction, se terminant en hémicycle et aboutissant à un bassin circulaire. Il s'agissait sans doute déjà d'une maison bourgeoise ou d'un petit château, dont le pigeonnier, encore en place en 1972 (cf. photo) était l'unique témoin.

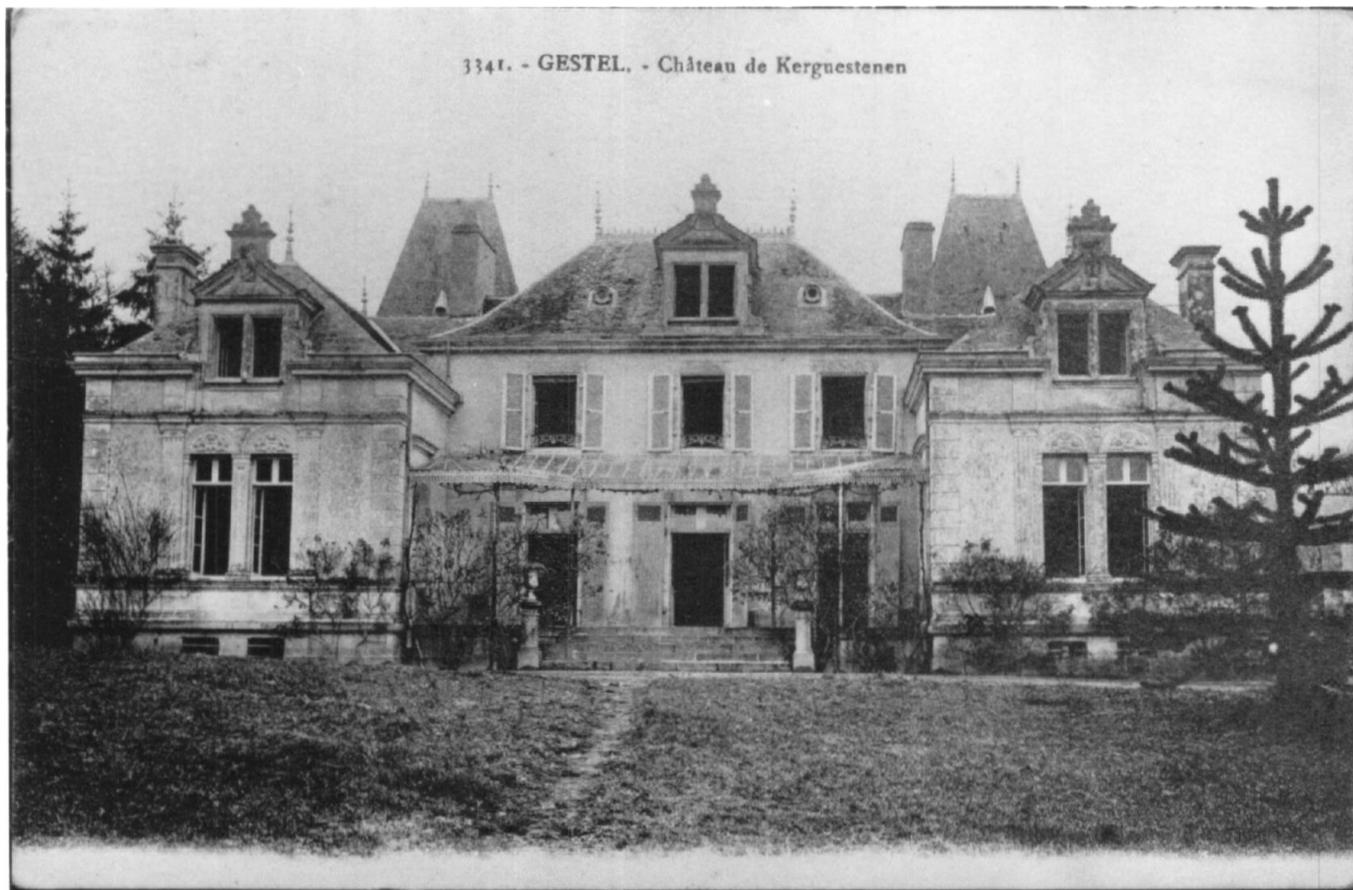
Doc. 02 Château, élévation antérieure.
(Doc. Archives Privées).

Les chaînes d'angle des ailes latérales et les encadrements des baies étaient soulignés par des pilastres. Les lucarnes avaient des frontons moulurés et sculptés.

Le château enduit comportait un corps central à étage carré à trois travées et toit à croupe ; deux ailes latérales en avancée à étage en surcroît étaient couvertes d'un toit à croupes. A ce plan symétrique en U sont venus s'ajouter en prolongement des ailes deux pavillons postérieurs, de plan massé, couverts d'un toit en pavillon. Le plan du château était complété de deux petits communs latéraux en rez-de-chaussée perpendiculaires aux ailes latérales.
