Localisation : 56
Aire d'étude : Pont-Scorff
Commune : Caudan
Lieu-dit : Kerbéban
Titre courant : **ferme**
Dénomination : ferme

Référence : IA56000168

Dossier d'inventaire topographique établi en 1974, 1997 par Berthou Marie; Tanguy-Schroër Judith; Toscer Catherine

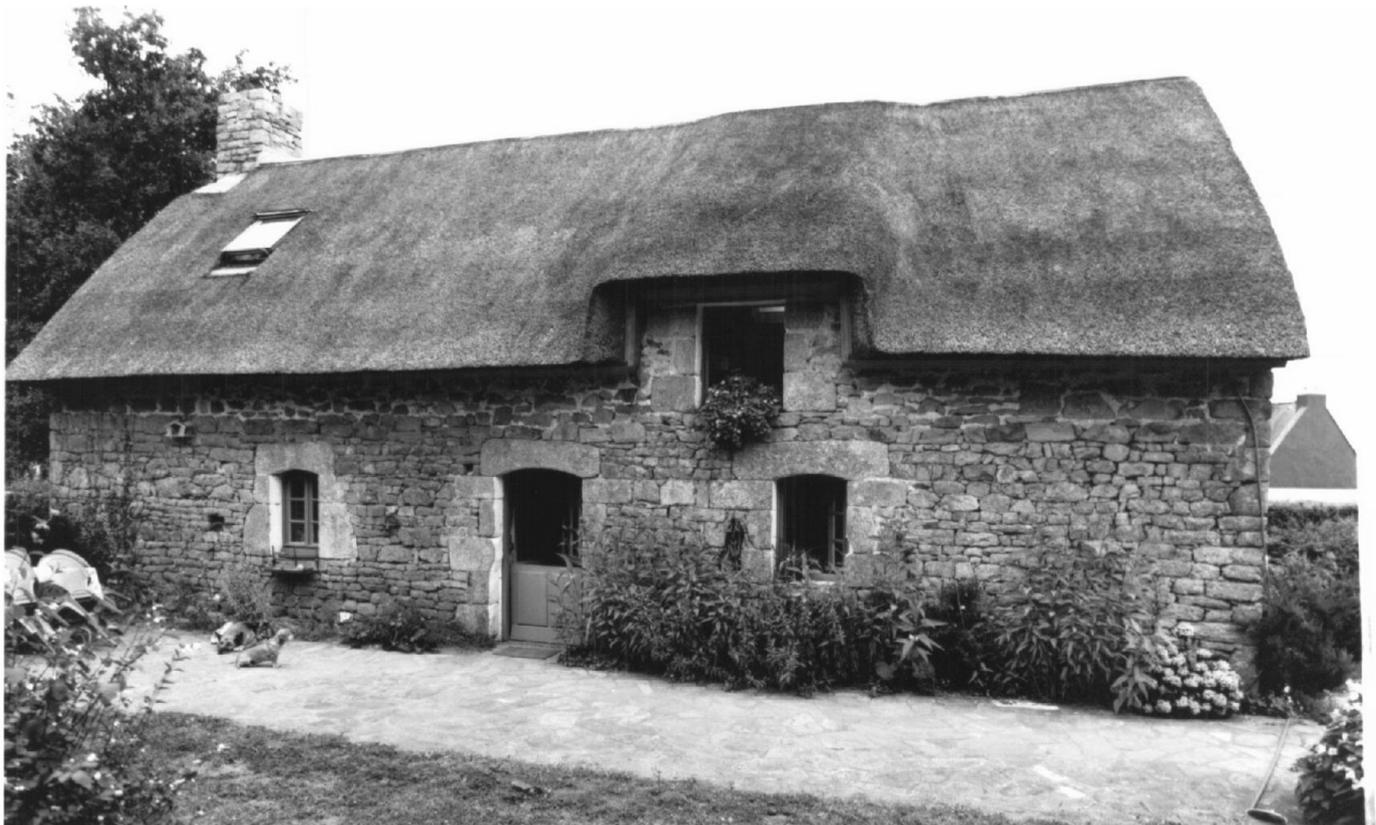
Fig.01 Elévation est.

Commentaire : Le logis est construit en 1783, date portée sur le linteau de la cheminée. Les pignons sont remaniés et les murs gouttereaux rehaussés lors du premier changement de couverture (passage du chaume à l'ardoise) au milieu du 19e siècle. La remise est également construite à cette époque.

Le logis est de plan allongé, à deux pièces symétriques surmontées d'un comble à surcroît ; seule la salle possède

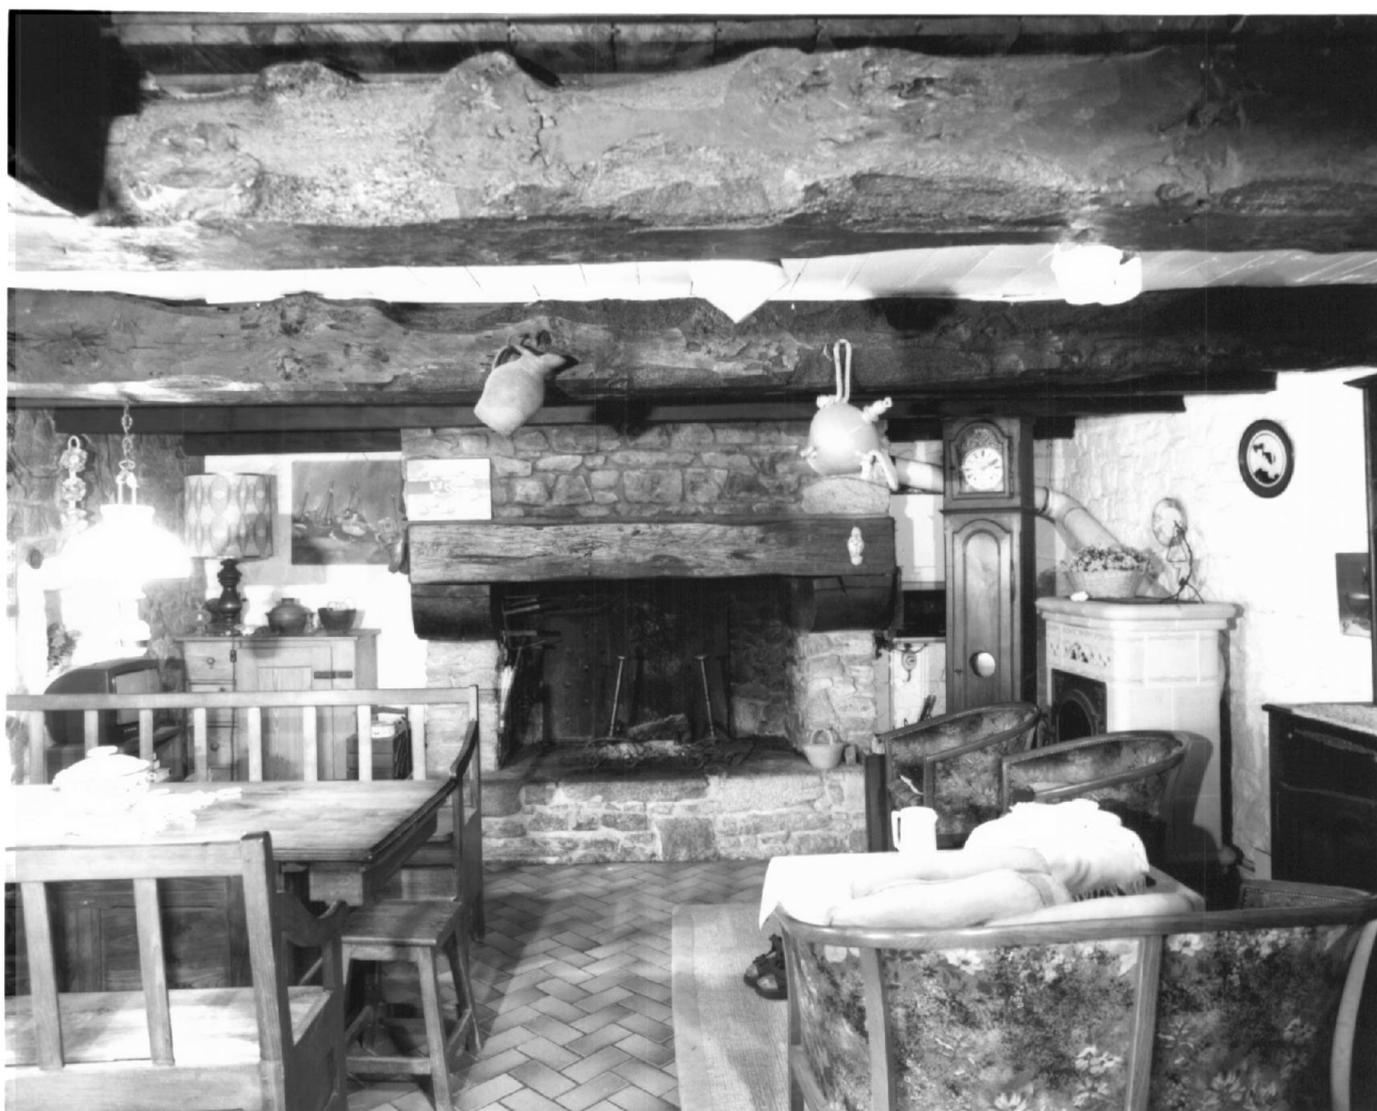
Fig.02 Vue générale de la salle.

une cheminée, la seconde pièce étant soit une chambre sans feu, soit avait une destination inconnue. La remise est couverte d'un toit à longs pans et demi-croupe.

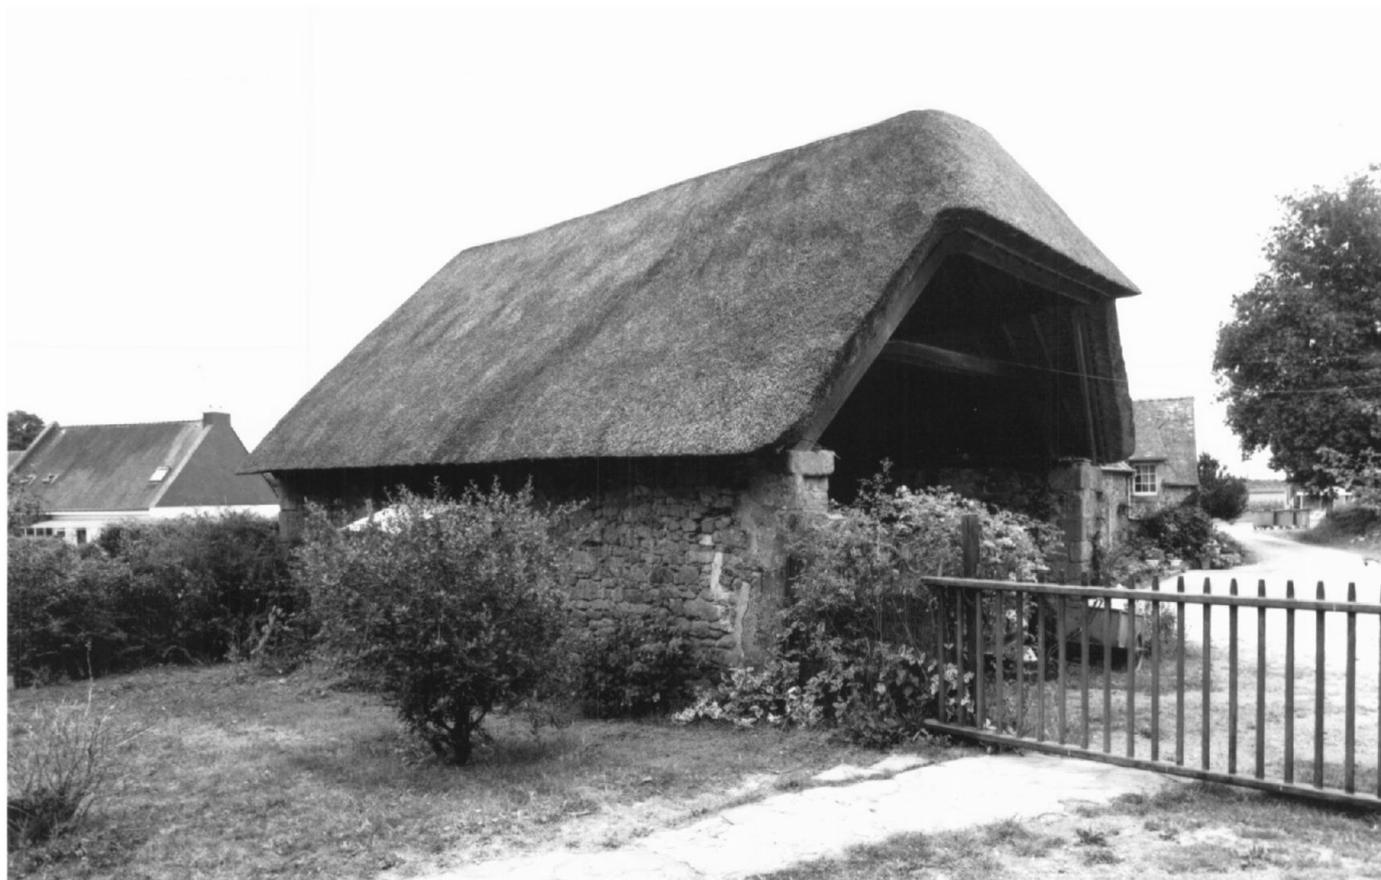
Fig.03 Remise, vue générale sud-est.
