| Localisation | : 56 | Référence : IA56000199 |
| Commune | : Pont-Scorff | |
| Adresse | : 1 rue Terrien | |
| Titre courant | : <b>maison</b> | |

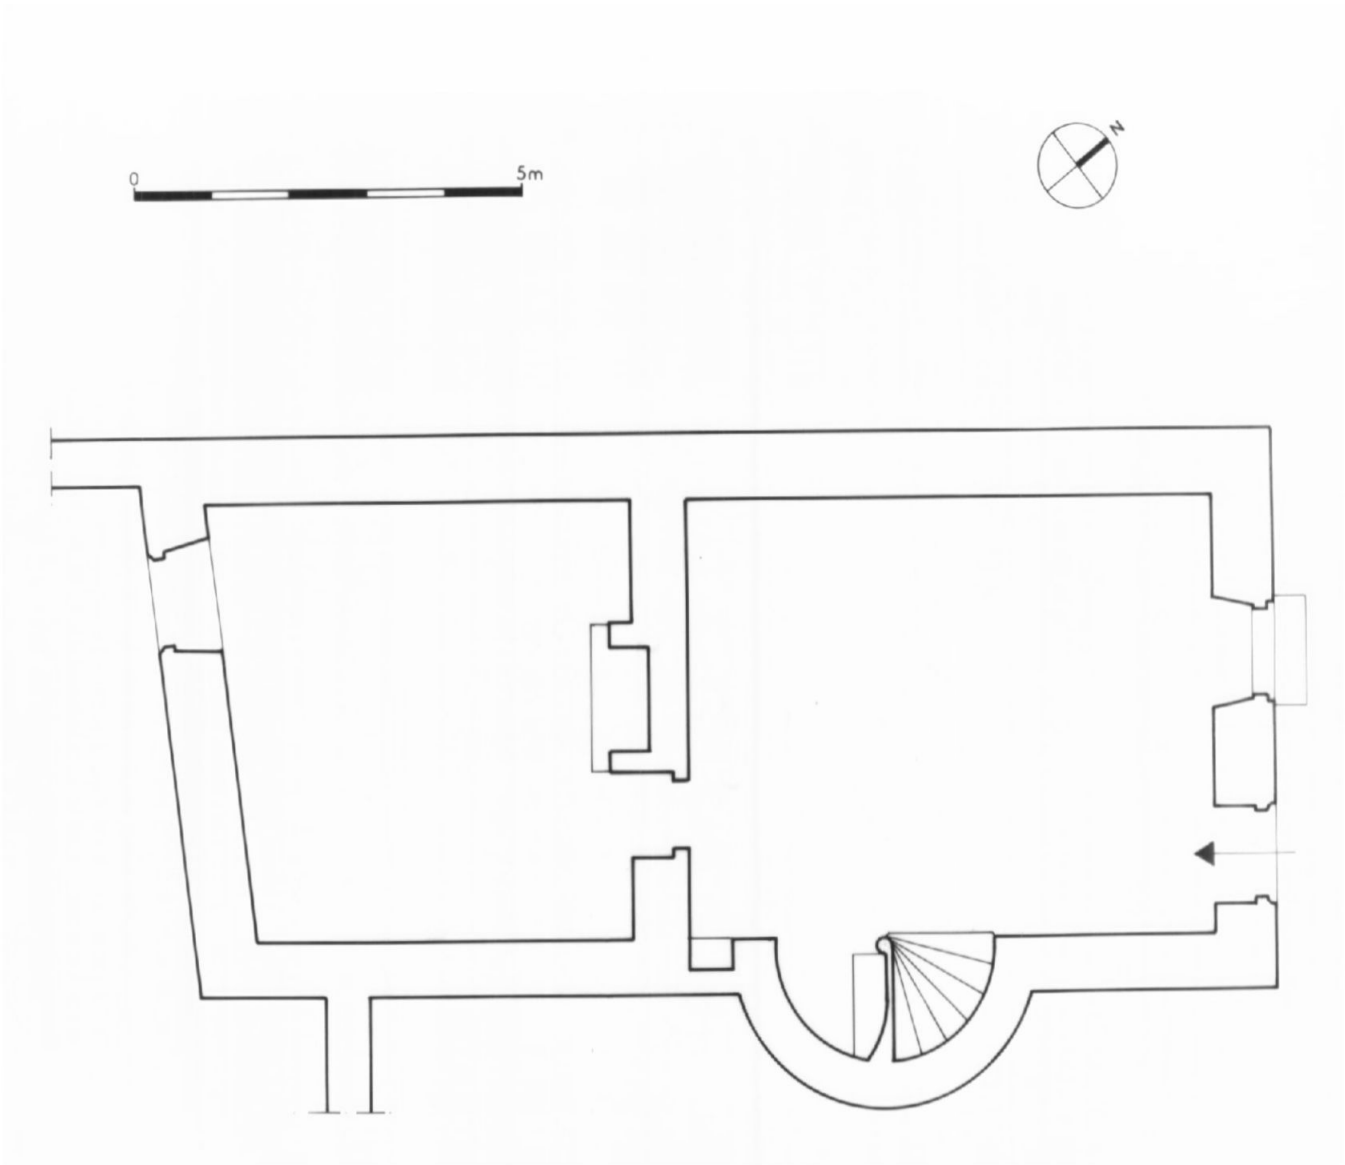
Des. 01 Plan au sol.

La maison est à pignon sur rue, bâtie sur un parcellaire médiéval étroit. Le plan double en profondeur est divisé en deux par un épais mur de refend percé d'une porte, contre le côté sud duquel s'adosse la cheminée. Au rez-de-chaussée, les deux pièces en succession sont respectivement destinées à la boutique, matérialisée par un étal à appui saillant sur la rue Terrien, et au logement dans la pièce postérieure chauffée. L'escalier en vis logé dans une tour en demi hors oeuvre sur le mur gouttereau ouest dessert l'étage et le comble. La dépendance au sud-ouest, dont l'usage n'est pas connu, est en moellon et couvert en ardoise d'un toit à croupe.

Construite sur une parcelle étroite médiévale, cette maison de marchand du XVII<sup>e</sup> siècle présente un pignon sur rue. La partie avant du rez-de-chaussée est réservée à la boutique, signalée à l'extérieur par l'égal saillant de la fenêtre. L'espace privatif, au fond, est délimité par un mur de refend sur lequel s'appuie la cheminée. On accède à l'étage et au comble par un escalier en vis logé dans une tourelle en demi hors œuvre, sur le mur sud. La présence de poteaux en pierre de taille aux angles du pignon, signale un possible remaniement, au XVIII<sup>e</sup> siècle, de l'ancienne façade à pan de bois, refaite en maçonnerie.

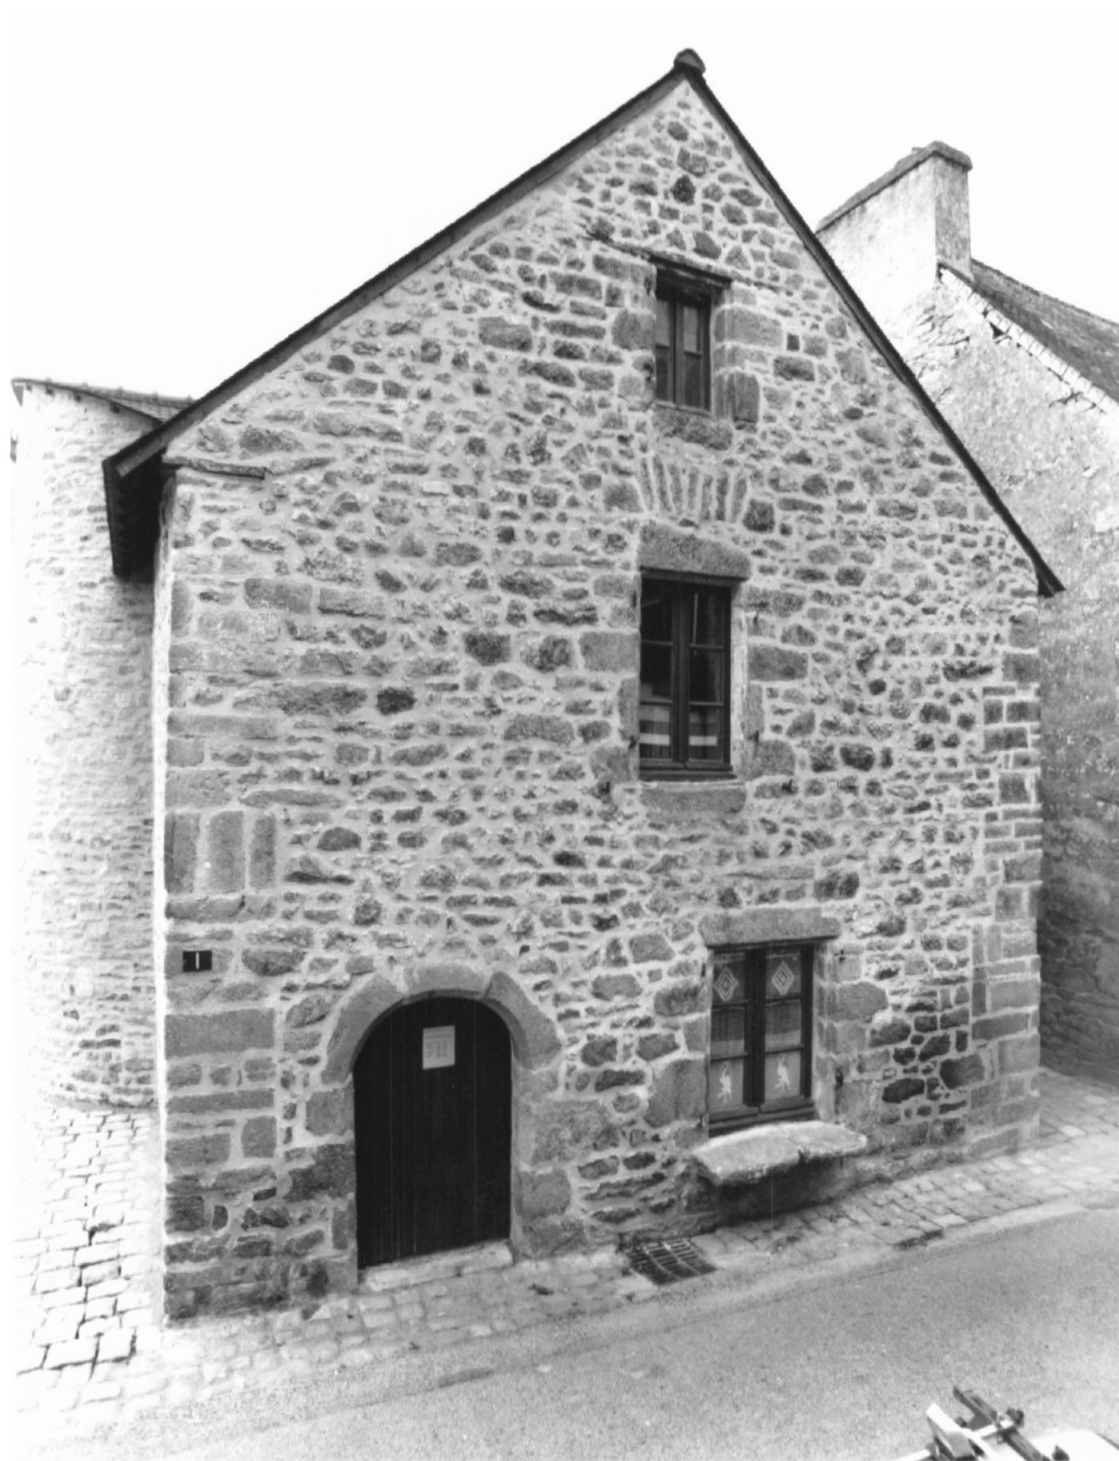
Fig. 01 Elévation nord-est.

Commentaire : La maison abritait au 17e siècle une maison de marchand. Il s'agissait probablement d'une construction à pan de bois résiduel. Pris entre deux murs latéraux en pierre, le pignon sur rue était construit en pan de bois avant d'être refait en maçonnerie de moellon au 18e siècle. Le bâtiment est prolongé vers le sud et une dépendance est construite contre le mur est au cours du 19e siècle.

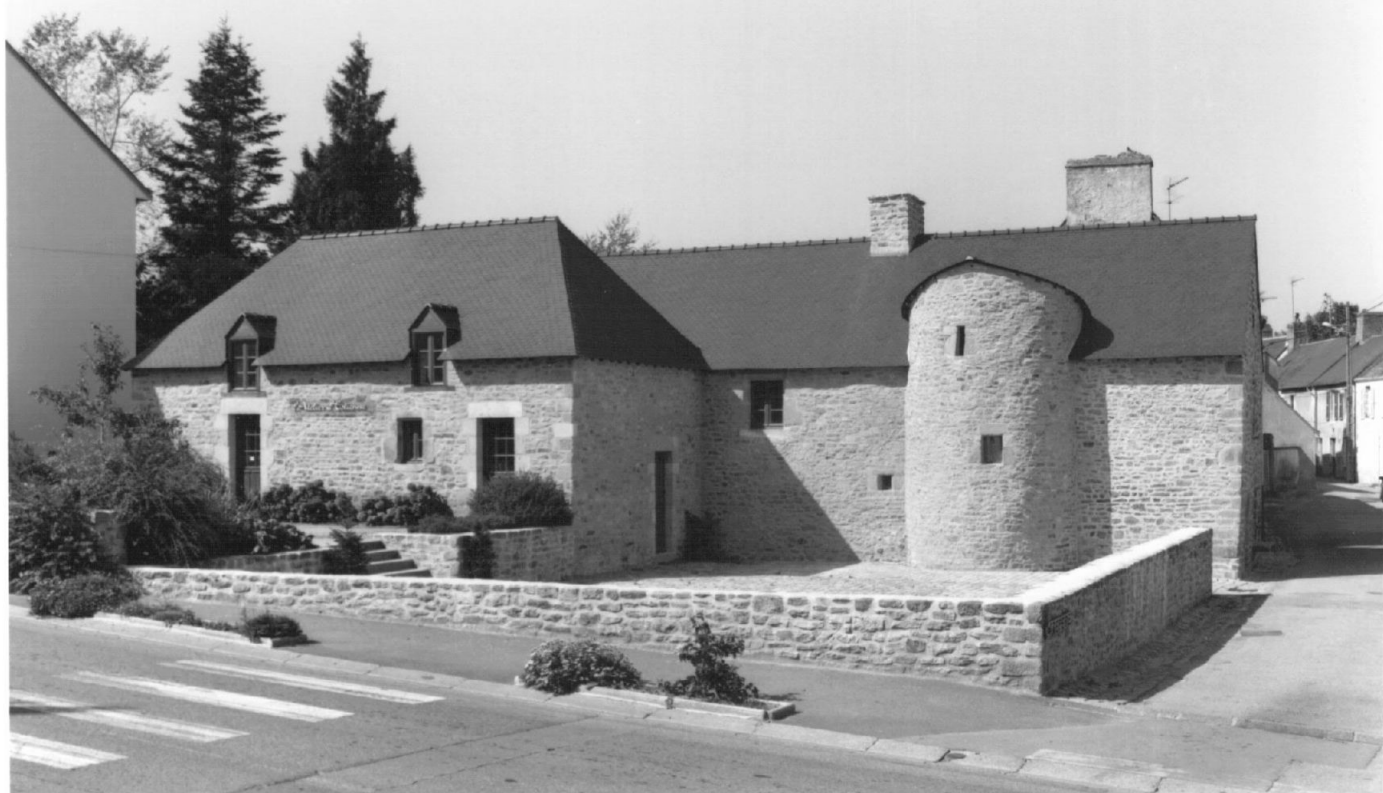
Fig. 02 Vue générale est.

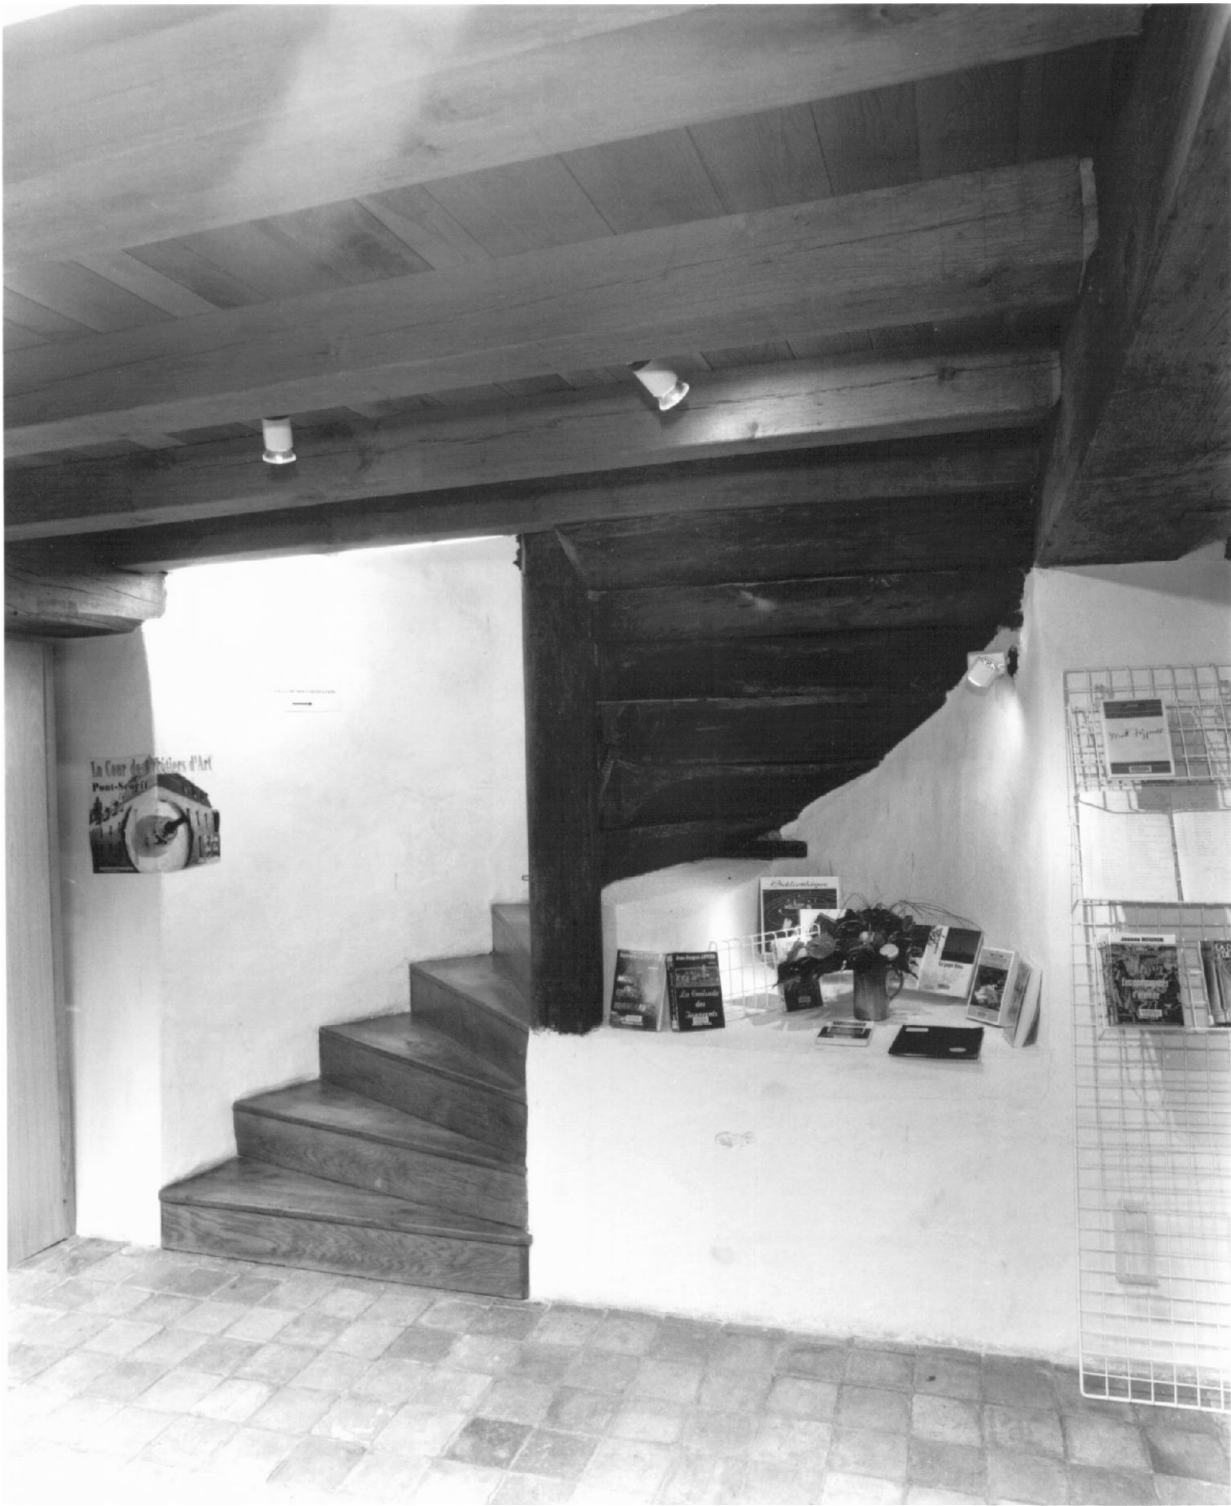
Fig. 03 Rez-de-chaussée, escalier de distribution.

DISTRIBUTION : escalier demi-hors-oeuvre; escalier en vis sans jour; en charpente

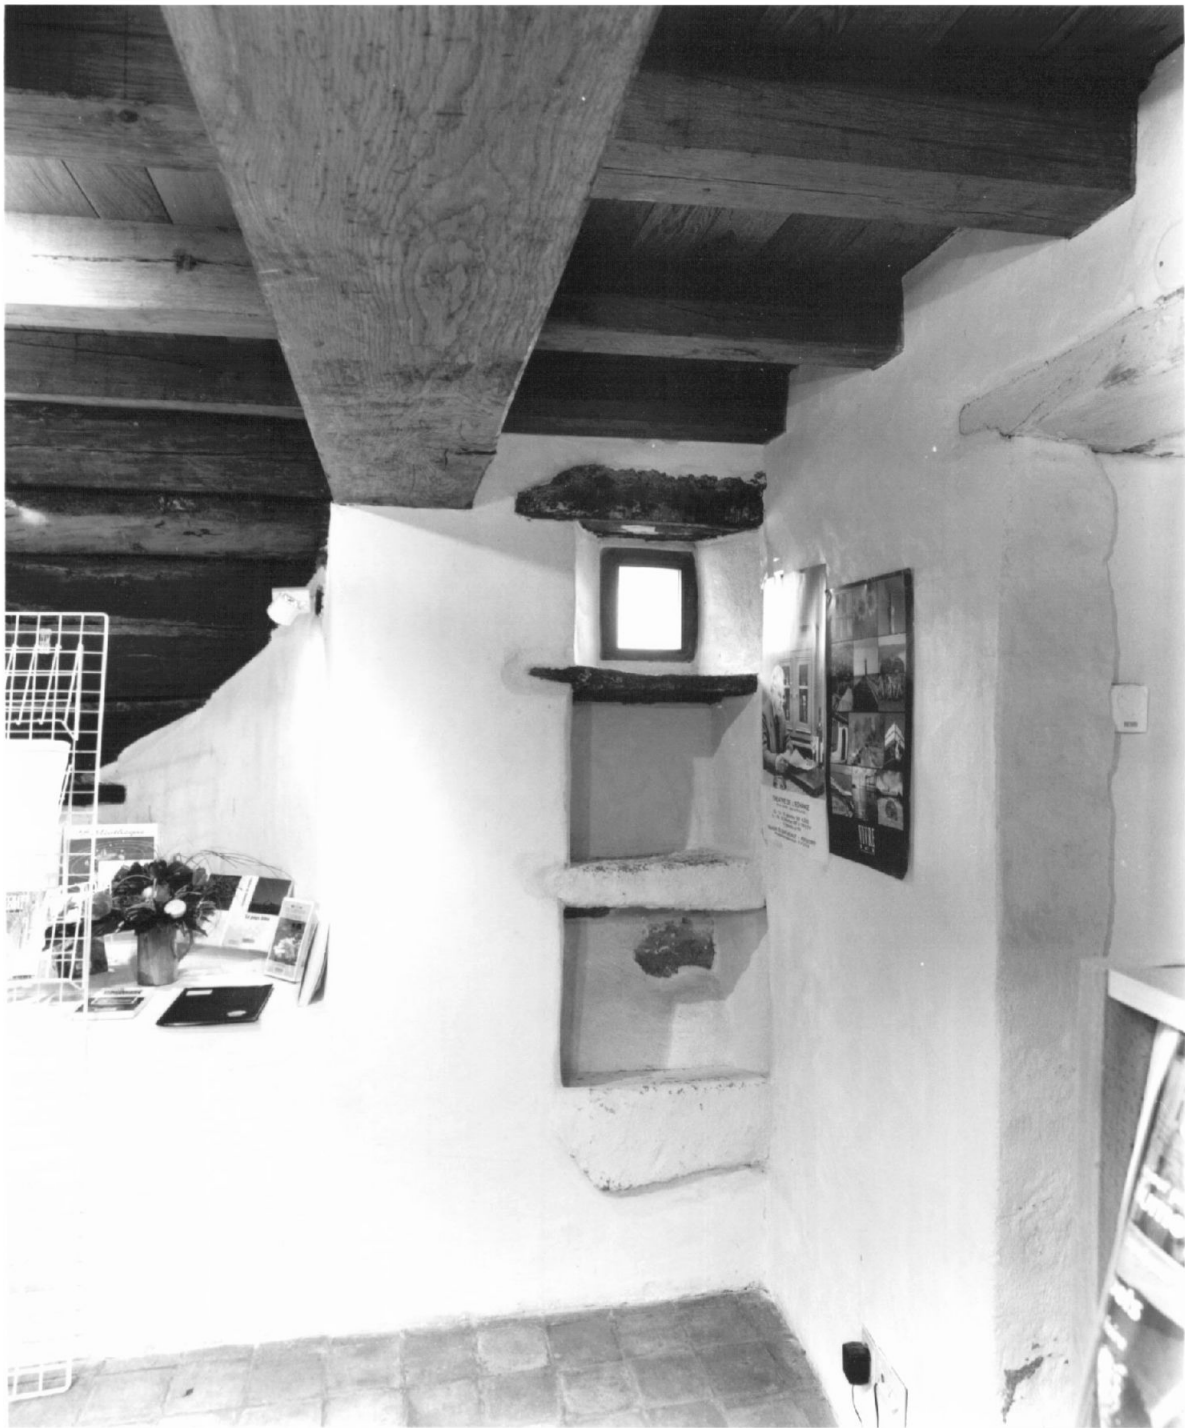
Fig. 01 Rez-de-chaussée, détail de l'évier et du placard mural.

TYPLOGIE : logis perpendiculaire à la rue; entrée sur mur pignon; entrée latérale; logis à deux pièces par étage; plan double en profondeur; tour d'escalier latérale; évier; armoire murale; front de parcelle

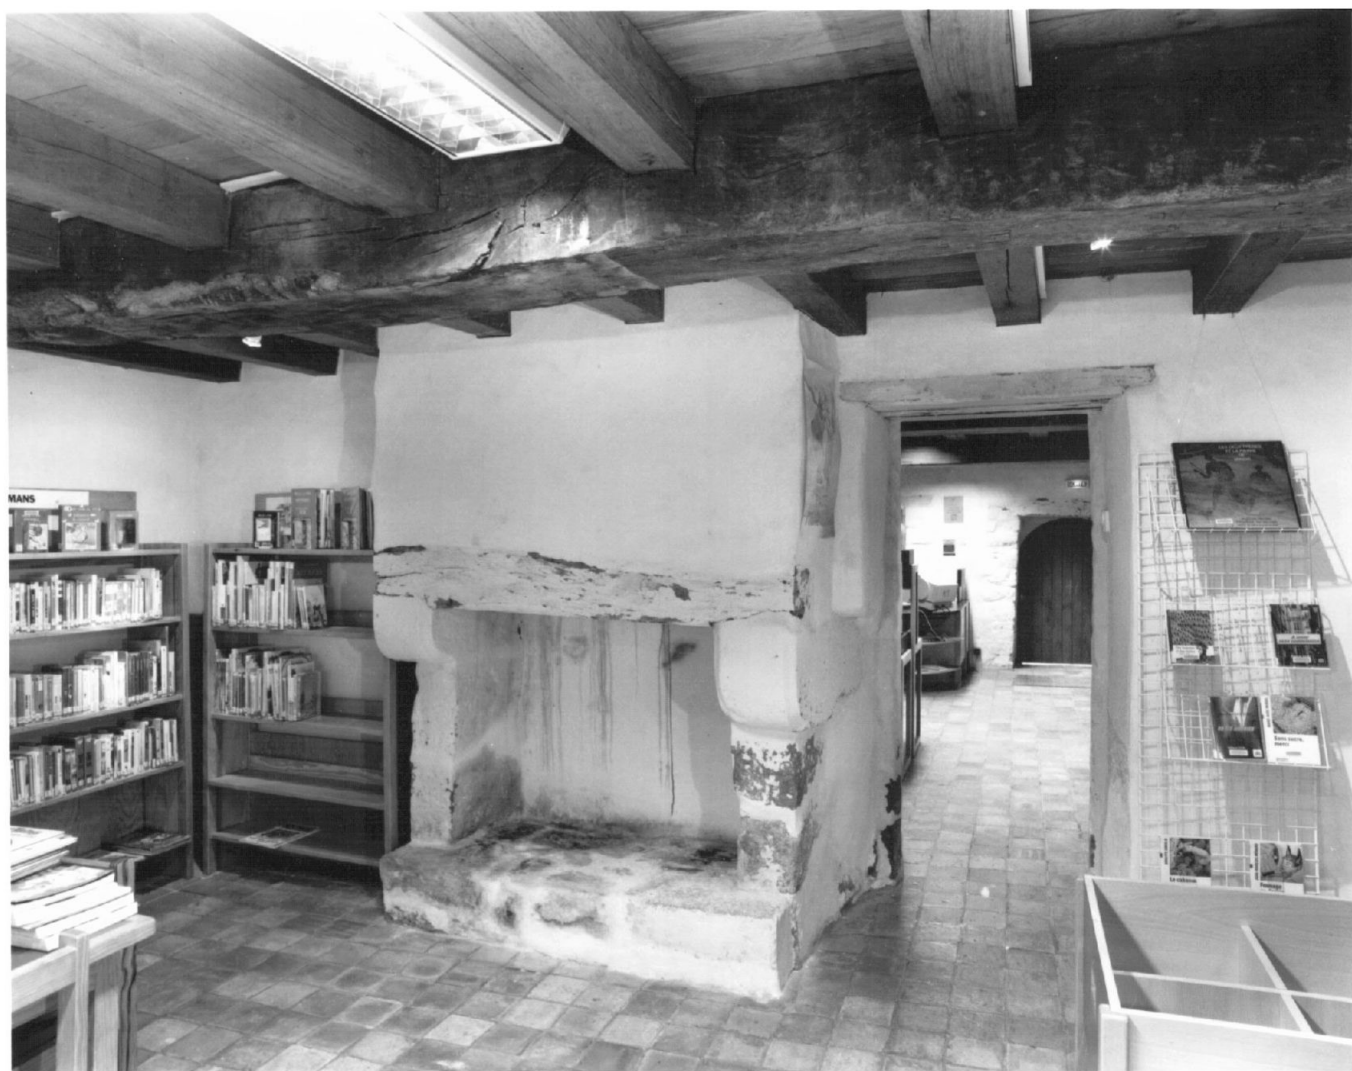
Fig. 05 Rez-de-chaussée, cheminée du logis,  
vue générale.
