Localisation : 56
Aire d'étude : Pont-Scorff
Commune : Pont-Scorff
Adresse : 8 rue Princesse de Polignac
Titre courant : **maison**
Dénomination : maison

Référence : IA56000203

Dossier d'inventaire topographique établi en 1975;1997, 1997 par Dufief-Moirez Denise; Henri; Tanguy-Schroër Judith; Toscer Catherine

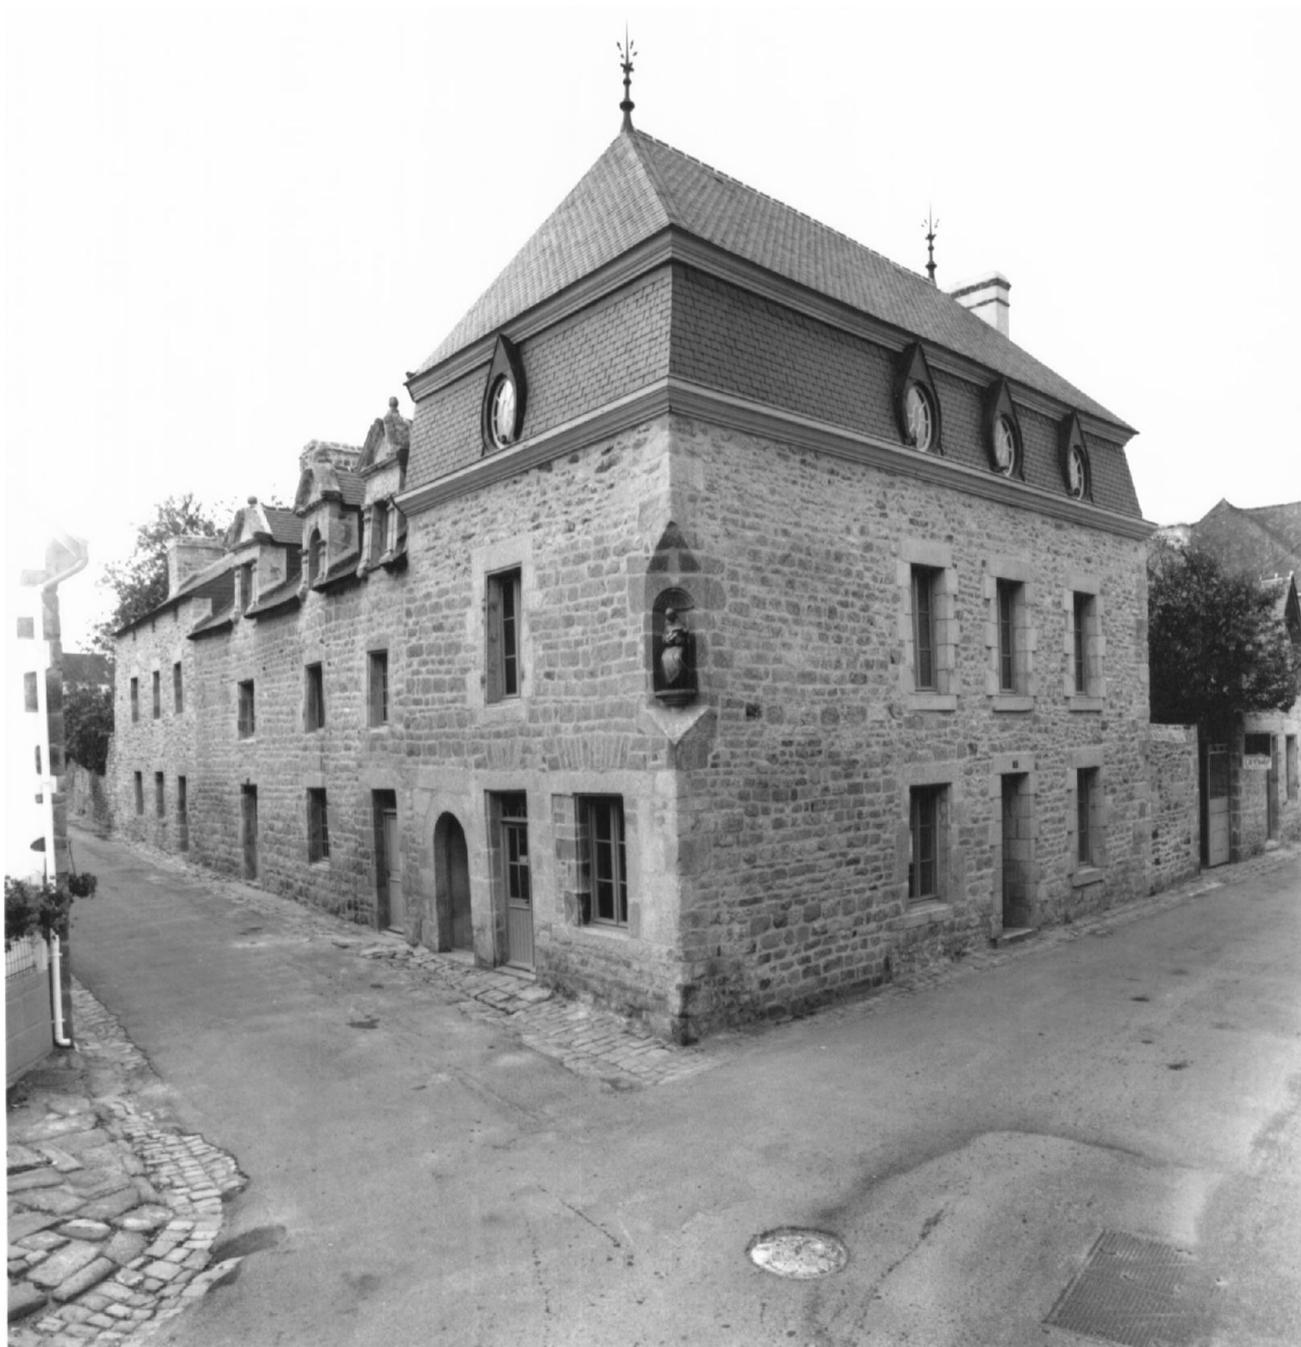
Fig. 01 Elévation nord-est, vue générale.

La maison présente un pignon sur la rue Guyomard et une façade à trois travées ordonnancée sur la rue de Polignac. L'étage et le comble sont desservis par un escalier axial (par rapport à la rue de Polignac) à retours avec jour en charpente et rampe en fonte. Le toit à croupe brisée abrite un comble habitable éclairé par des oculi.

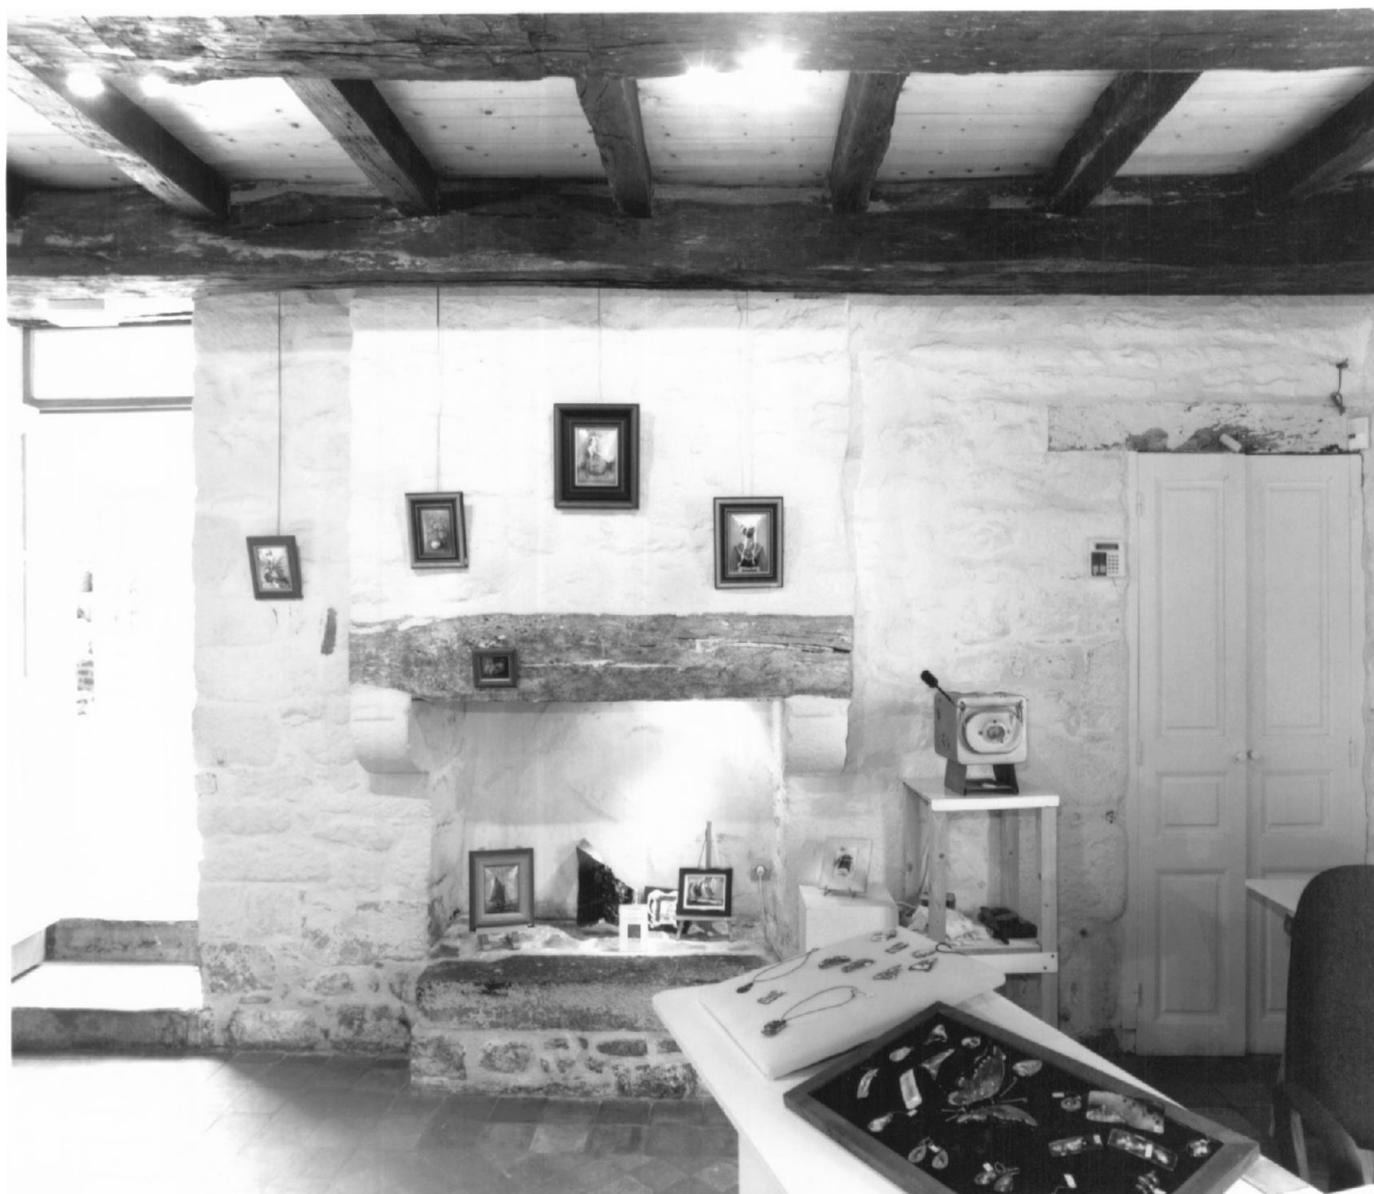
Fig. 02 Rez-de-chaussée, cheminée du mur ouest.

Commentaire : La maison d'angle est construite dans la première moitié du 18e siècle avant d'être remaniée au début et à la fin du 19e siècle. L'entrée latérale en plein cintre située rue Théophile Guyomard desservait peut-être une boutique à étal suivie d'une pièce à vivre comme l'atteste la cheminée sur le mur-pignon ouest. La distribution initiale de ce logis a été complètement transformée au 19e siècle : la forme et la distribution des baies sur la rue Polignac sont modifiées pour s'aligner en travées, une cheminée est ajoutée dans l'ancienne boutique contre le mur sud et à l'étage au pignon ouest. Le toit à croupe brisée est également de création tardive. Deux dépendances sont construites après 1818, l'une en moellon de granite et pan de bois.
