| Localisation | : 56 | Référence : IA56000225 |
| Titre courant | : <b>ferme</b> | |

Dossier d'inventaire topographique établi en 1997 par Tanguy-Schroër Judith; Toscer Catherine

Ferme en alignement composée de deux logis séparés par une cloison de planches et d'une troisième pièce sans feu, à l'ouest, à fausse souche de cheminée. Un cellier postérieur est couvert en appentis.

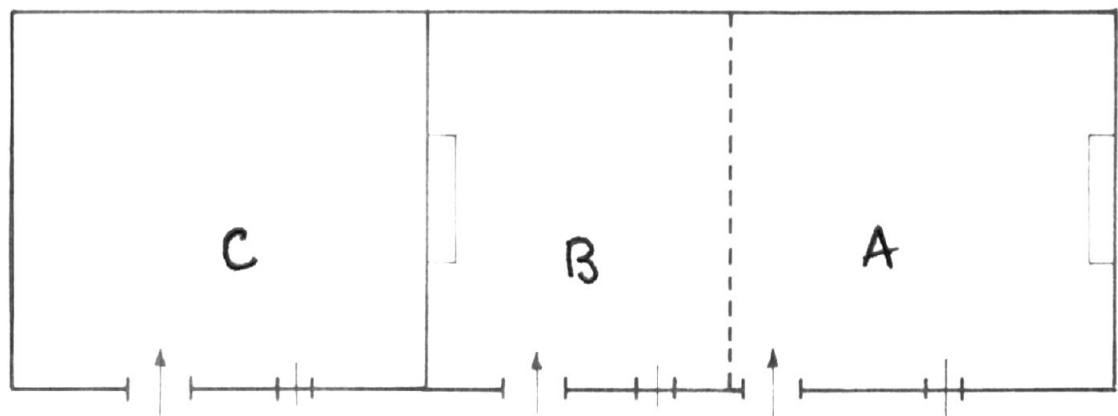
Pl.

Plan au sol, croquis.

- A**    salle
- B    chambre ?
- C    écurie – étable ?

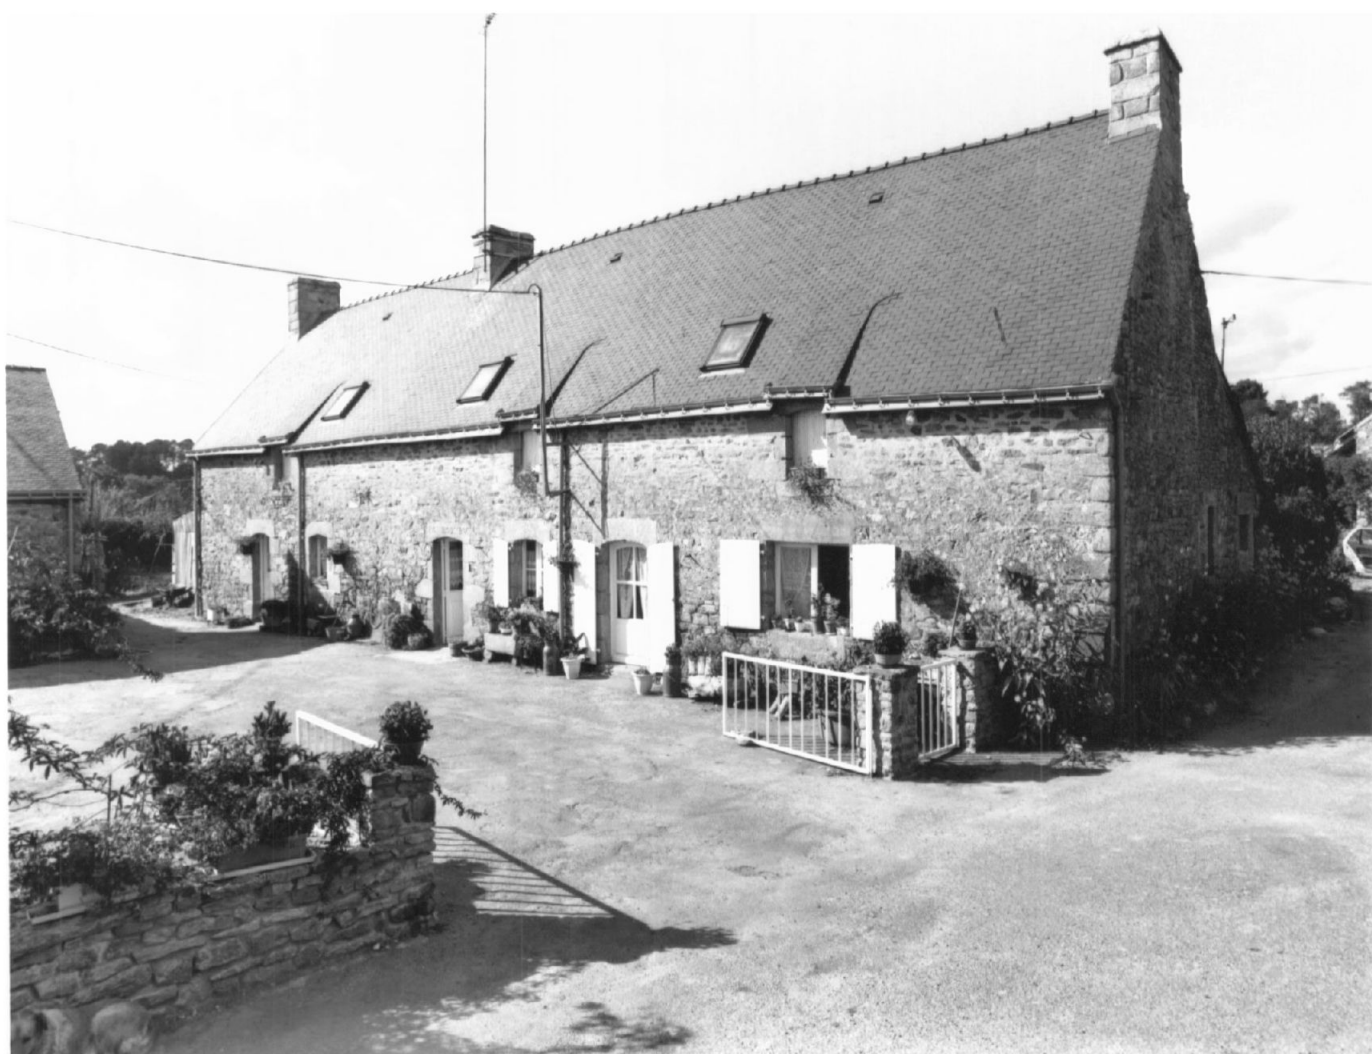
Fig. 1 Vue générale sud-est.

Commentaire : Ferme construite en 1802, date portée sur le linteau de la porte du logis accompagnée de l'inscription : F : G : 1802 : : B V : . La fenêtre de la salle à l'est est a été agrandie au 20e siècle.
