Localisation : 56  
Aire d'étude : Pont-Scorff  
Commune : Cléguer  
Titre courant : **presbytère**  
Dénomination : presbytère  
Destinations : bibliothèque municipale

Référence : IA56000231

Dossier d'inventaire topographique établi en 1997 par Tanguy-Schroër Judith; Toscer Catherine

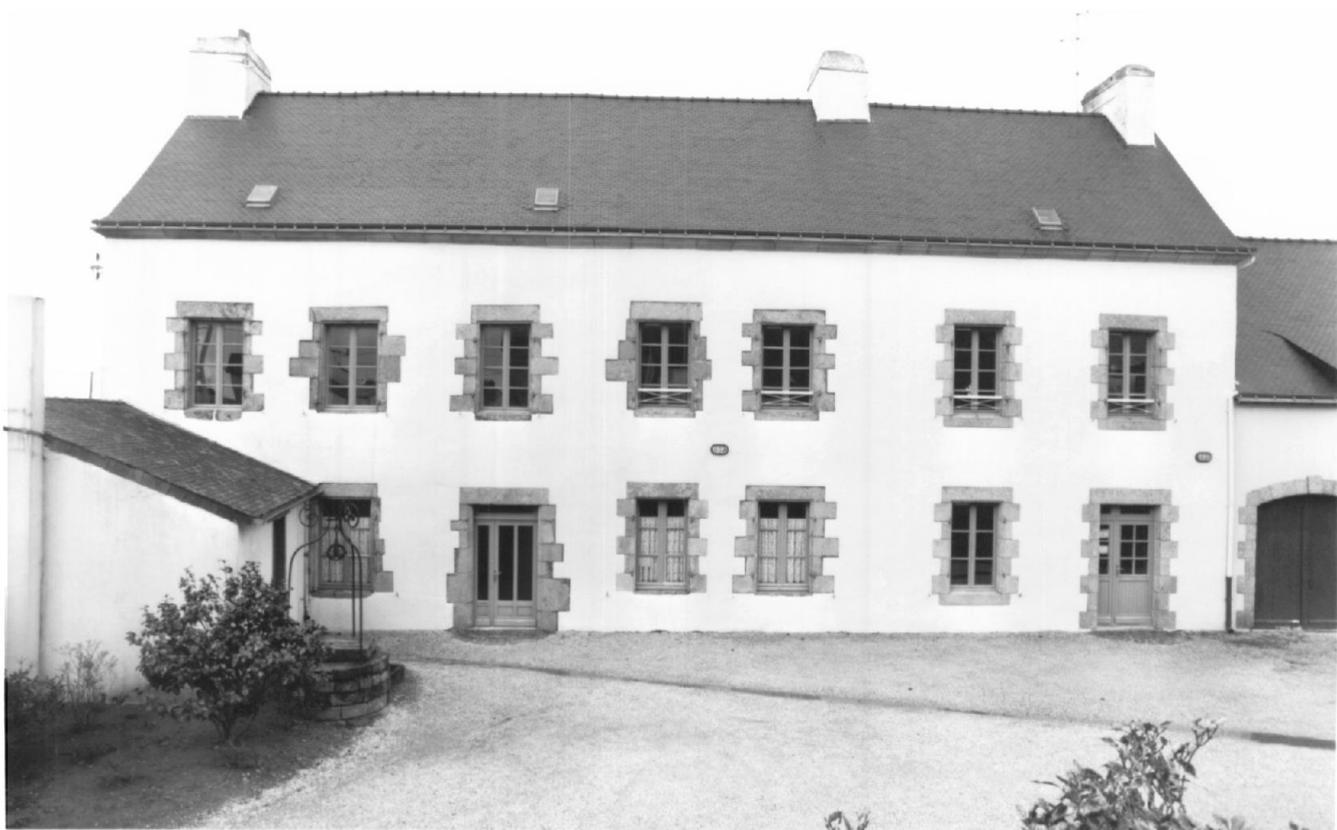
Fig. 1 Élévation sud.

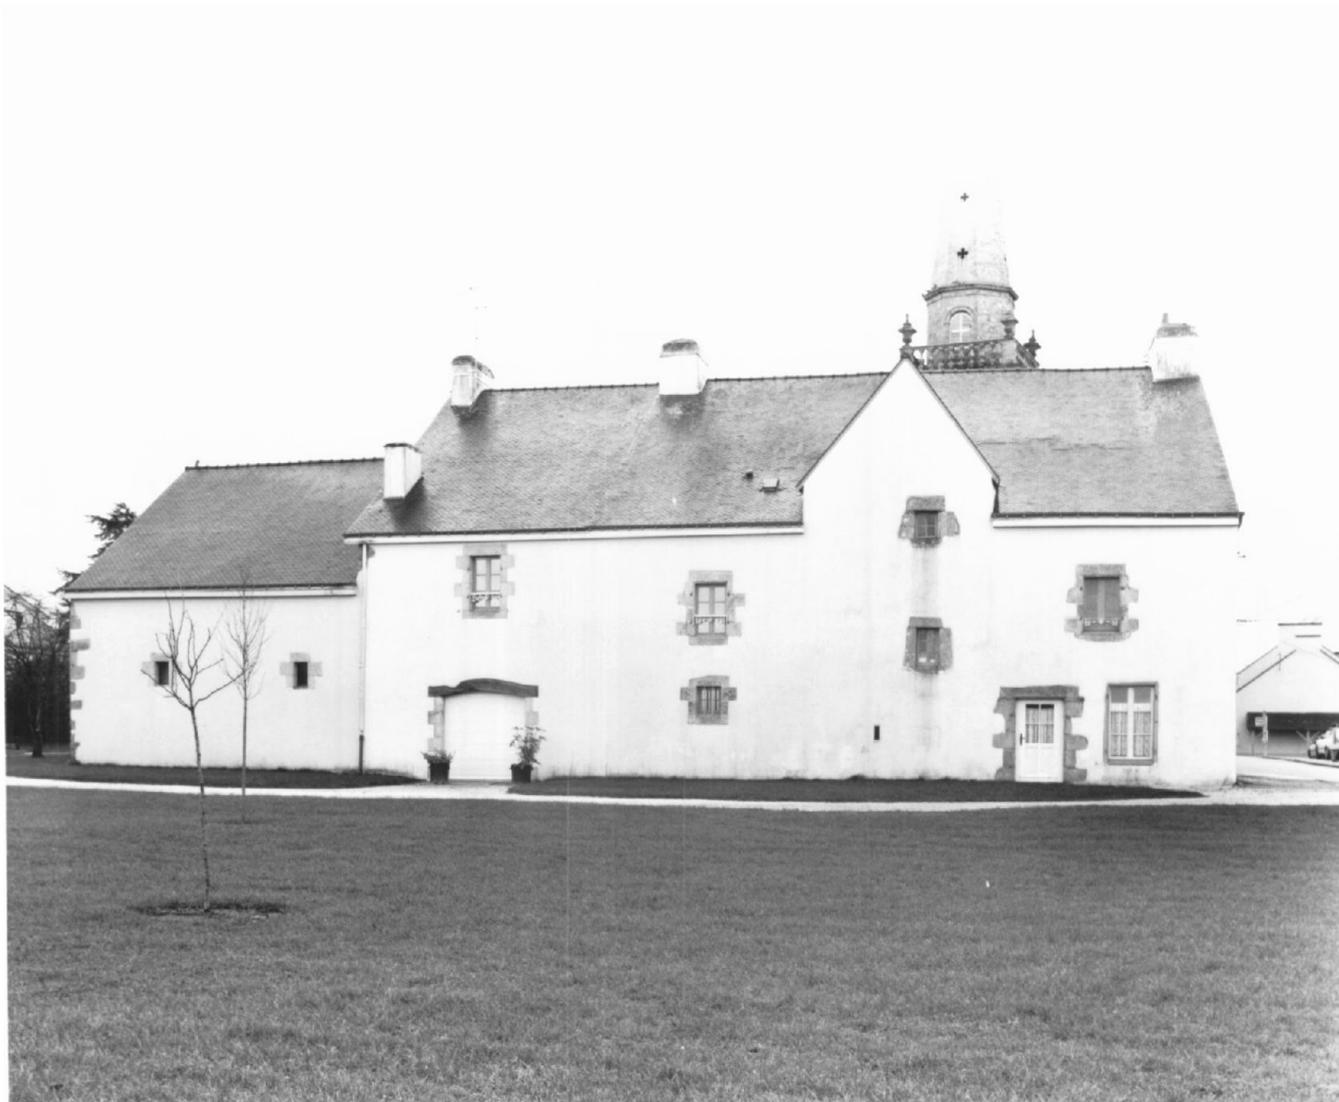
Fig. 2 Élévation nord.

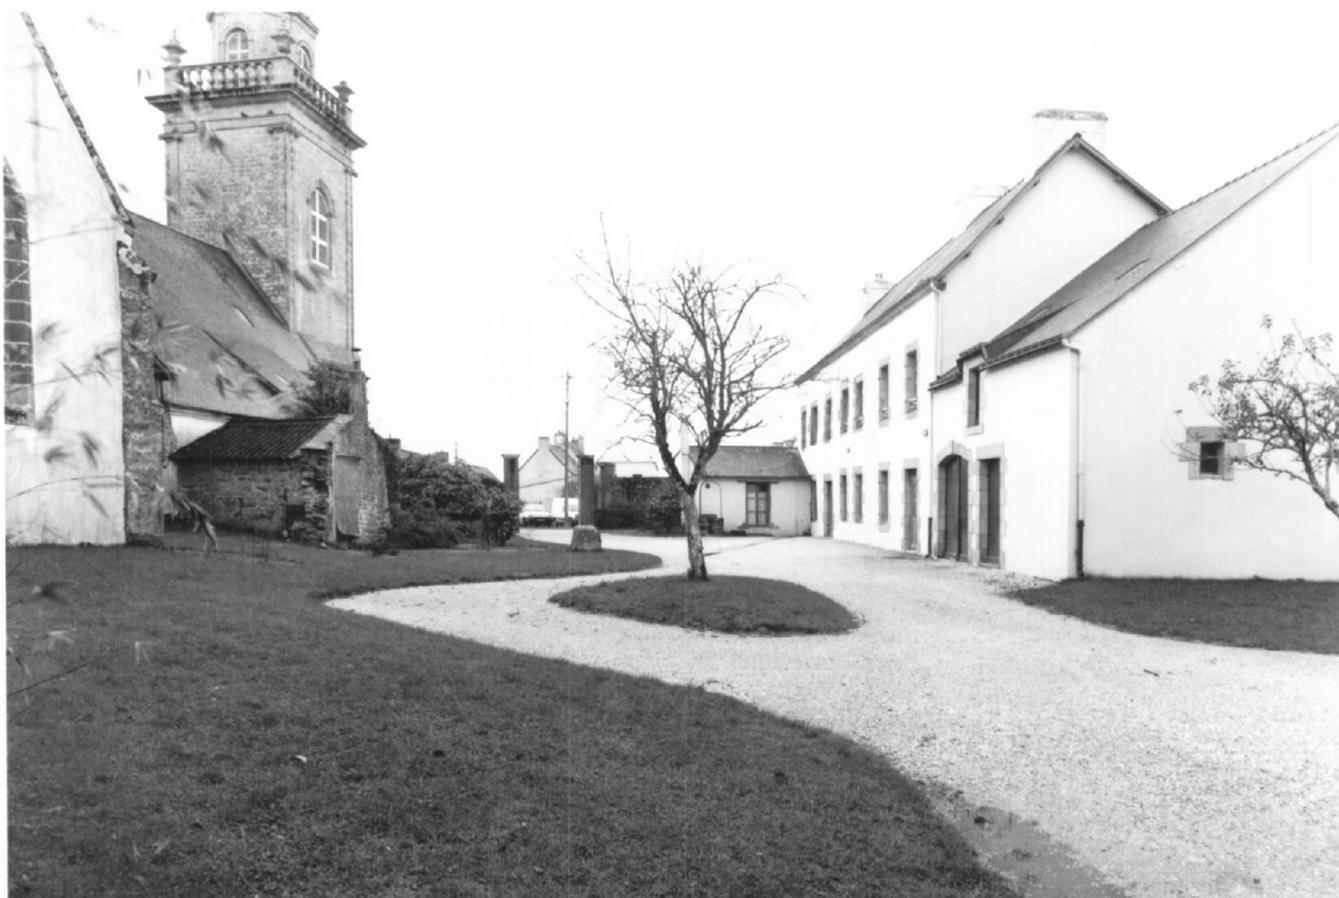
Fig. 3 Vue générale sud-est.

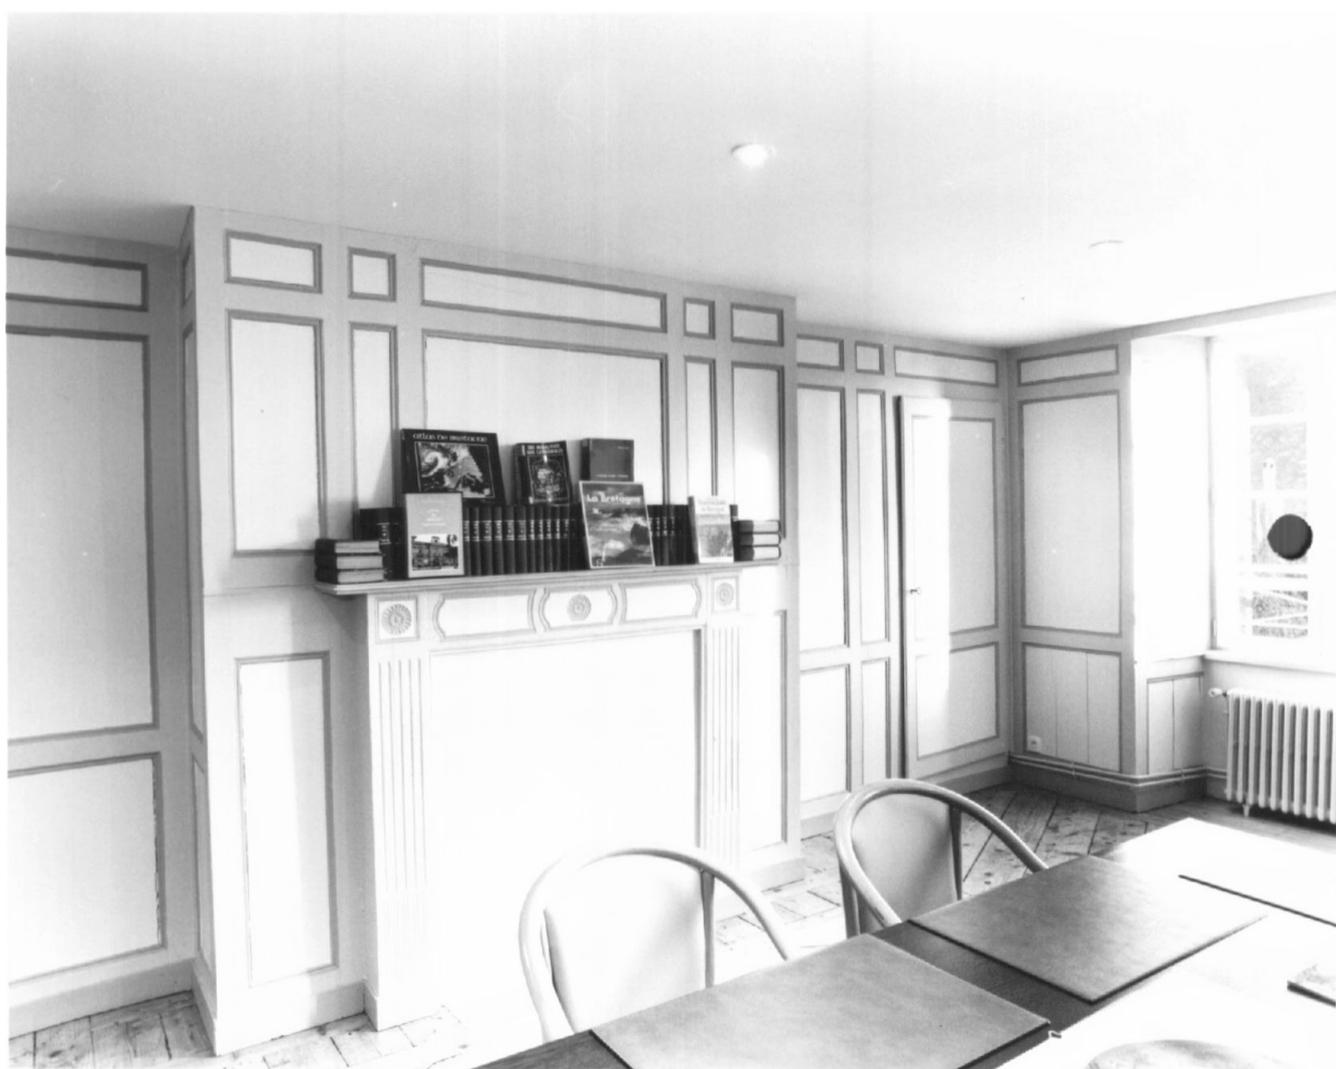
Fig. 4 Chambre lambrissée de l'étage, vue générale.

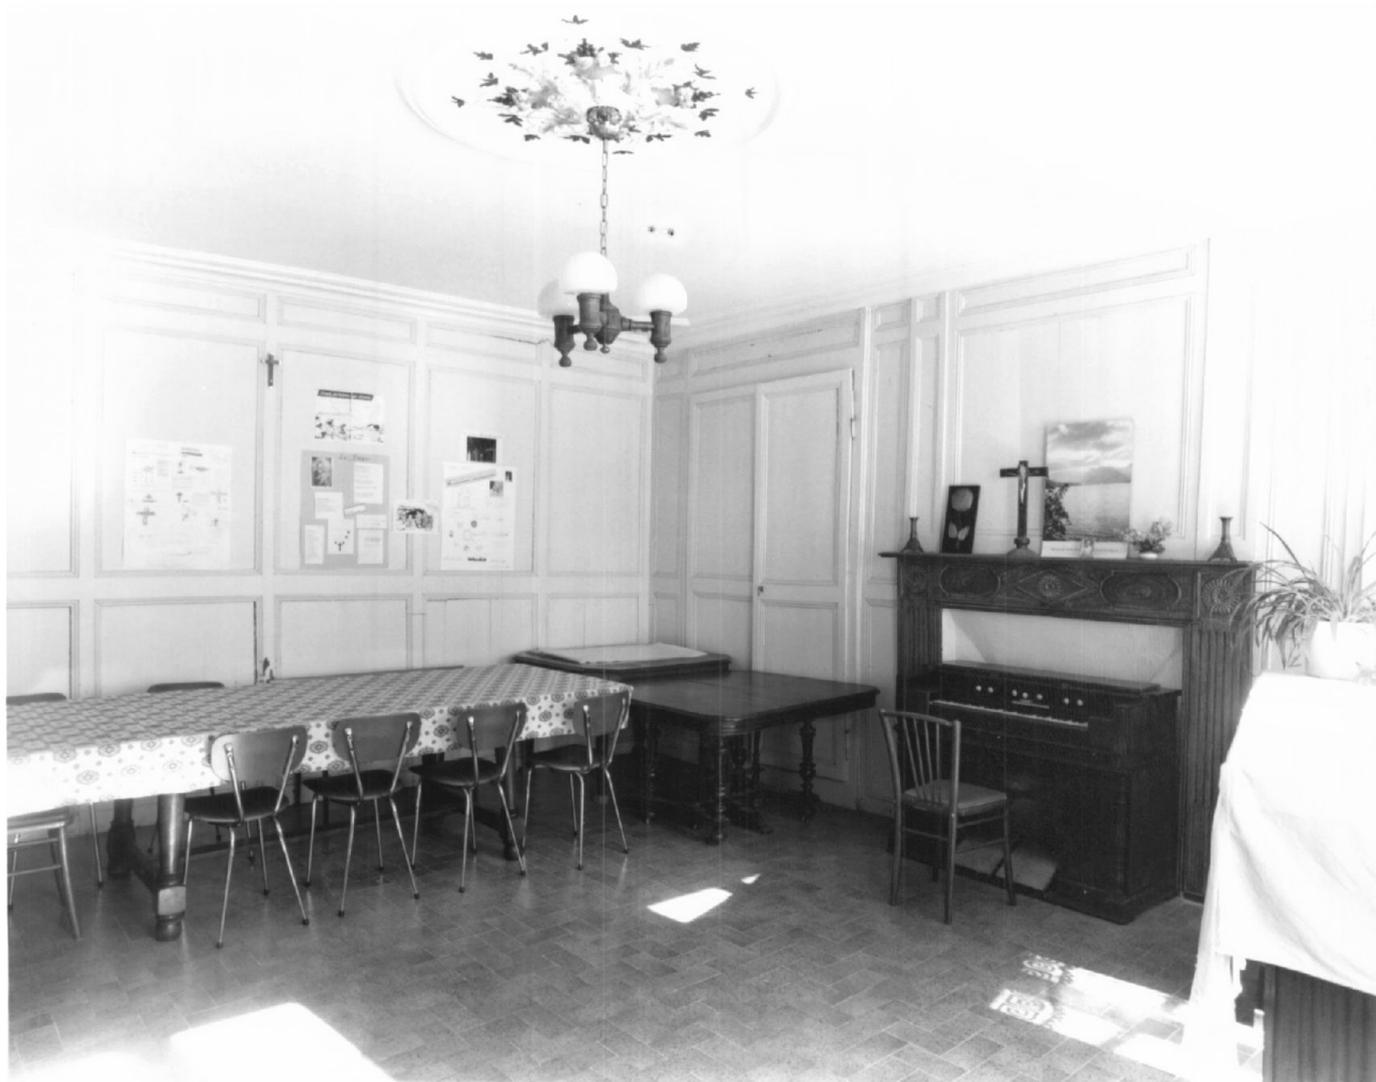
Fig. 6 Escalier, vue générale de la partie d'accès au comble. Phot. Inv. B. Bègne  
97 56 0999 X

DISTRIBUTION : escalier dans-oeuvre; escalier tournant à retours avec jour; en charpente

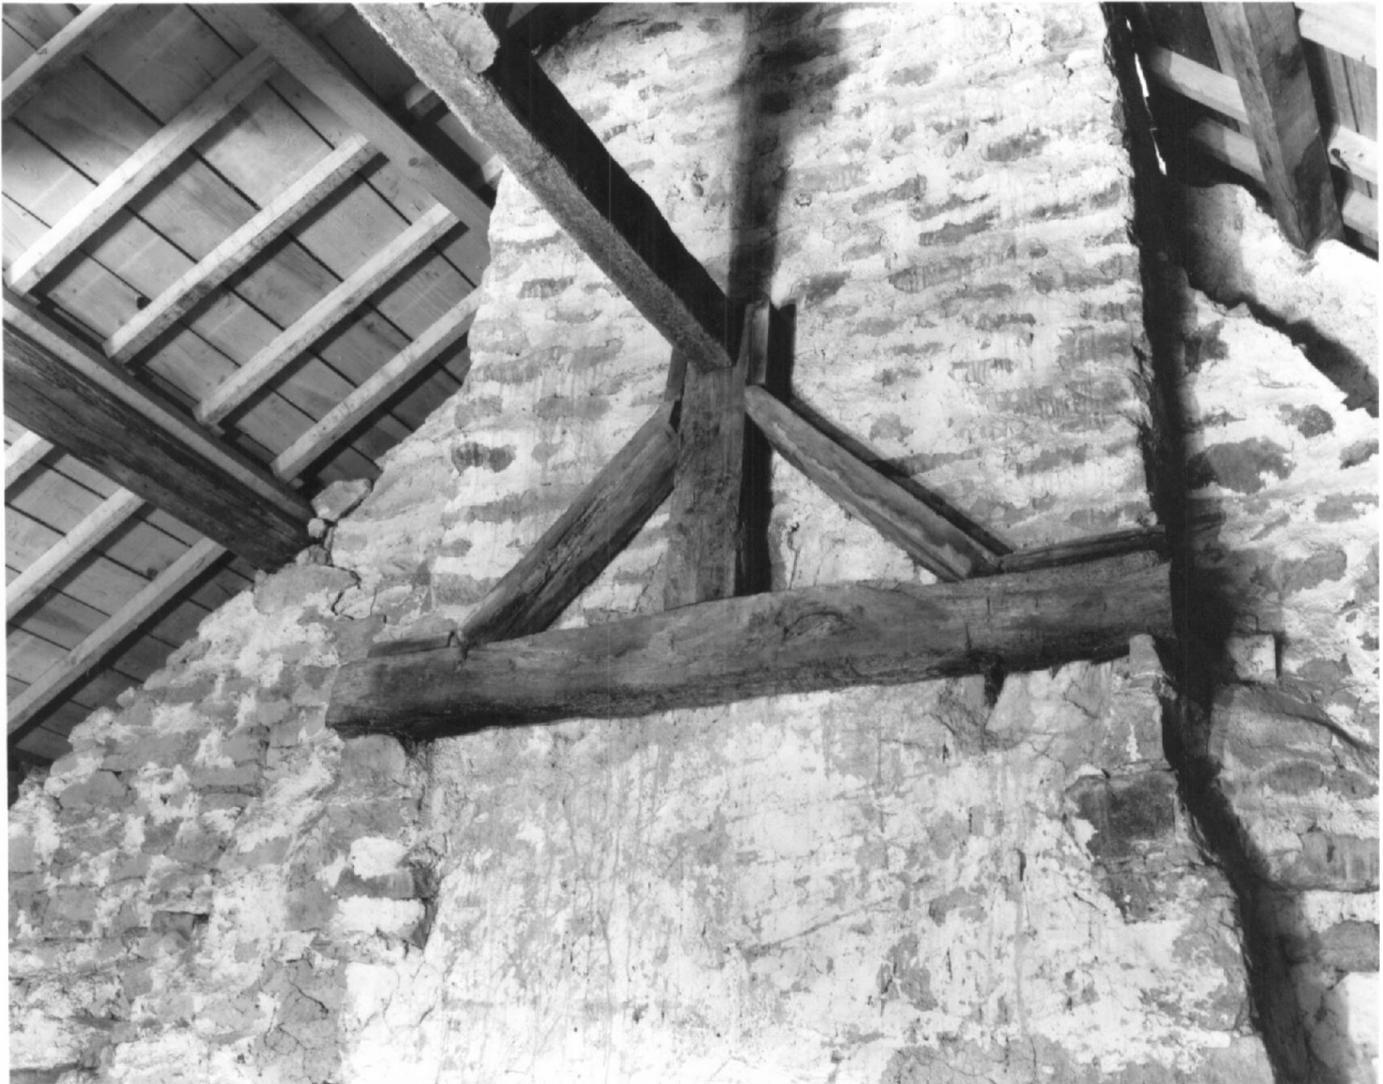
Fig. 8 Charpente, détail.

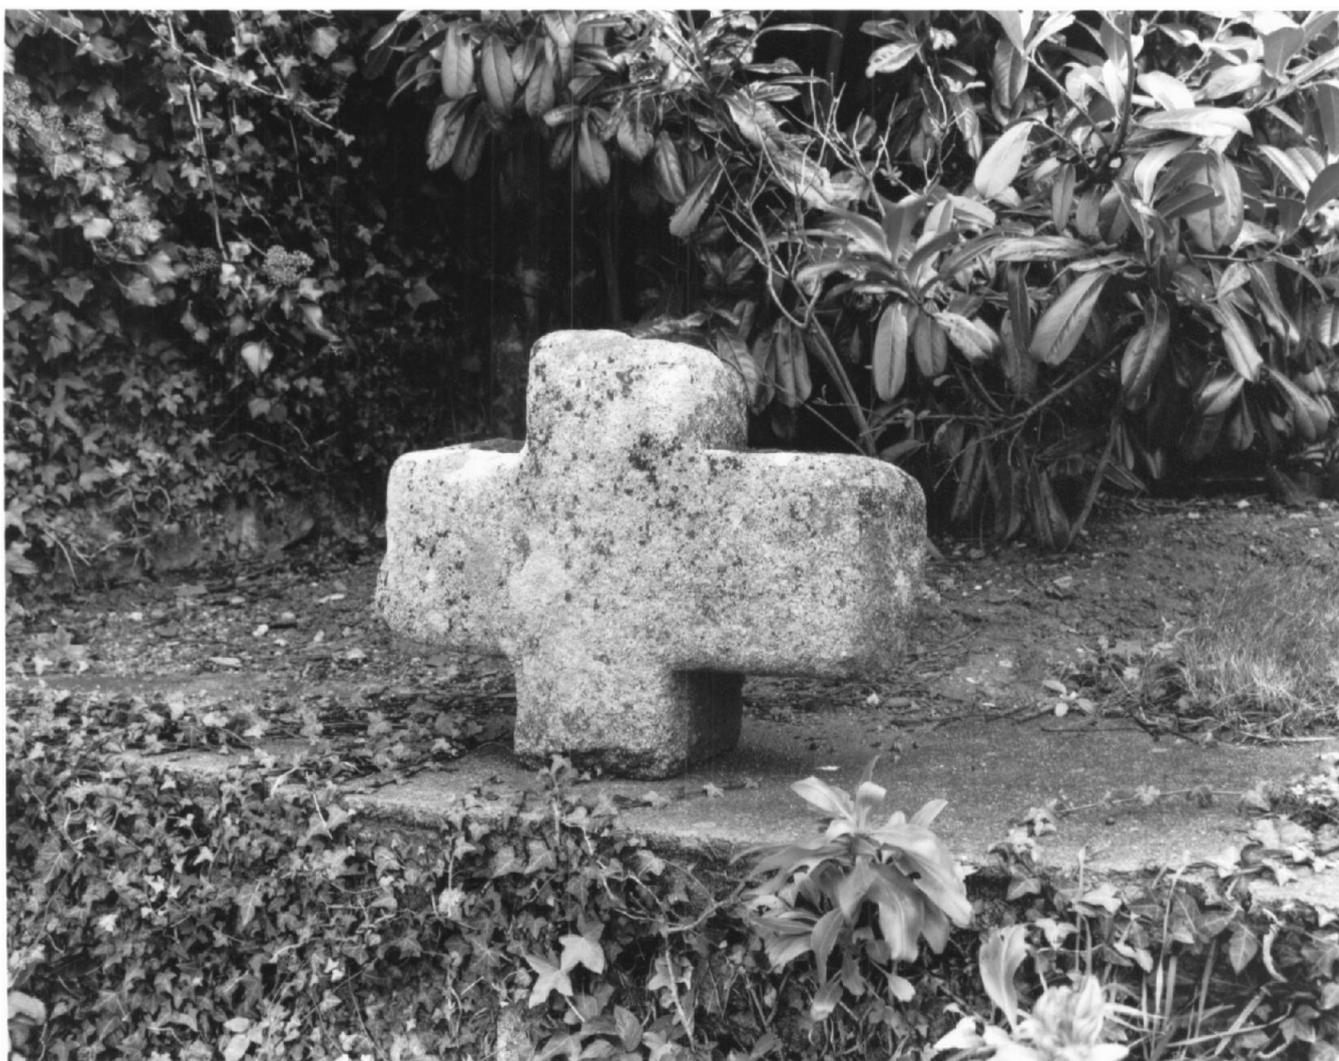
Fig. 09 Fragment de croix située au nord de l'église paroissiale , vue générale.

Commentaire : Presbytère dont le premier logis pourrait dater du 15e siècle, comme en témoigne la cheminée située dans le comble, seul vestige de cette époque de construction. Le presbytère est totalement remanié en 1633 (date portée sur un linteau de fenêtre de l'étage), composé d'un logis avec appentis postérieur à étage, incluant une cage d'escalier à pignon. Probablement à la fin du 19e siècle, le corps en retour à l'est figurant sur le plan cadastral de 1818 et sur le plan d'Halouis de 1885 est détruit pour faire place à un corps en alignement de deux travées ; la façade est alors surélevée avec ajout d'une corniche de pierre et les pièces du rez-de-chaussée sont lambrissées. La pente du toit est changée lors du doublement des fermes de la charpente. L'escalier est refait, seule la partie d'accès au comble est conservée. Une remise est édifée à la fin du 19e siècle, en alignement. Croix monolithe, en granite du Haut Moyen Age.
