Titre courant : **ferme de prêtre**  
Dénomination : ferme  
Destinataire : de prêtre

Référence : IA56000241

Dossier d'inventaire topographique établi en 1997 par Tanguy-Schroër Judith; Toscer Catherine

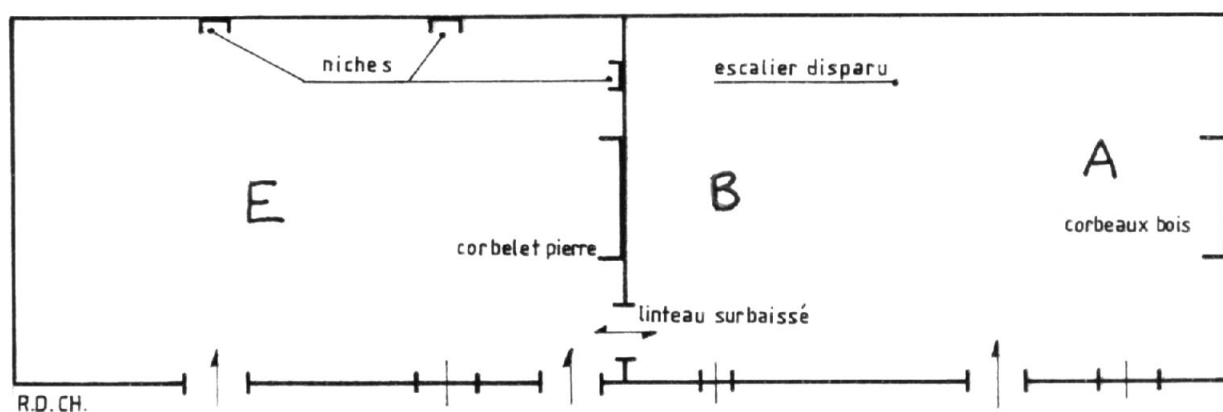
Pl. II Plan du rez-de-chaussée et de l'étage, croquis.

La ferme du type dit à fonctions multiples réunit sous le même toit les fonctions agricoles et de logement. La distribution superpose, à droite, la salle et la chambre, à gauche, l'étable et le grenier. Elle communique par une porte intérieure avec le logis bas secondaire, de type logis-étable, construit en alignement. Celui-ci est surmonté d'un comble à surcroît et couvert d'un toit en ardoise tandis que le logis principal est couvert d'un toit en ciment amiante.

- A     salle
- B     étable
- C     chambre
- D     grenier
- E     logis = dépendance
