Localisation : 56  
Aire d'étude : Pont-Scorff  
Commune : Quéven  
Lieu-dit : le Roze  
Titre courant : **maison**  
Dénomination : maison

Référence : IA56000244

Dossier d'inventaire topographique établi en 1997 par Tanguy-Schroër Judith; Toscer Catherine

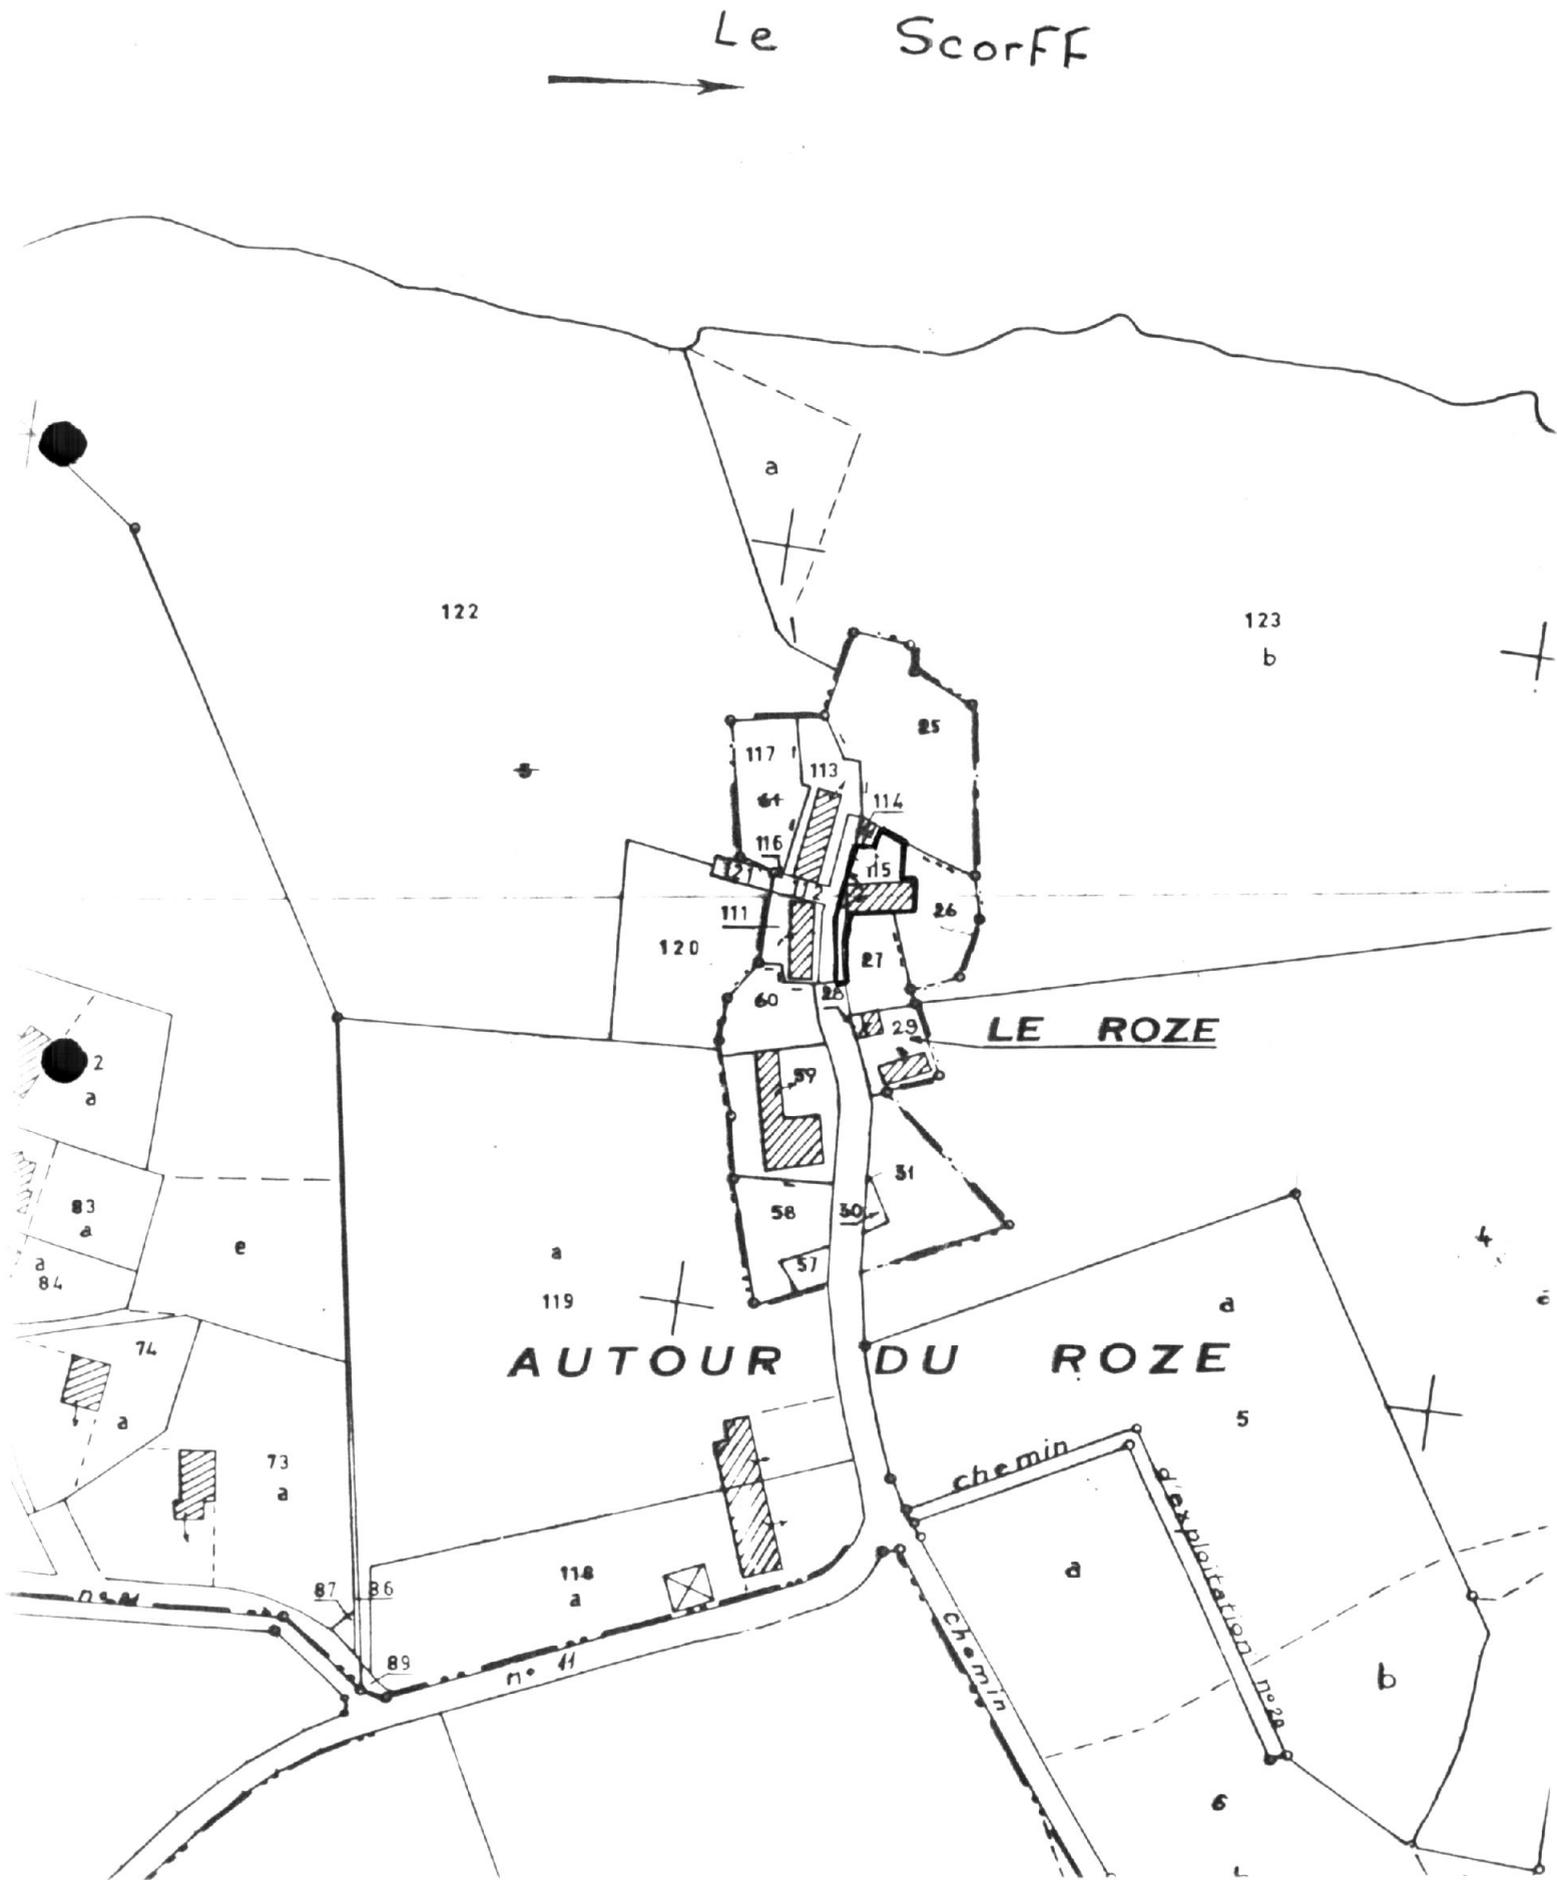
Pl. I Plan de situation. Extrait cadastral 1980, section ZH, échelle 1/2000°.

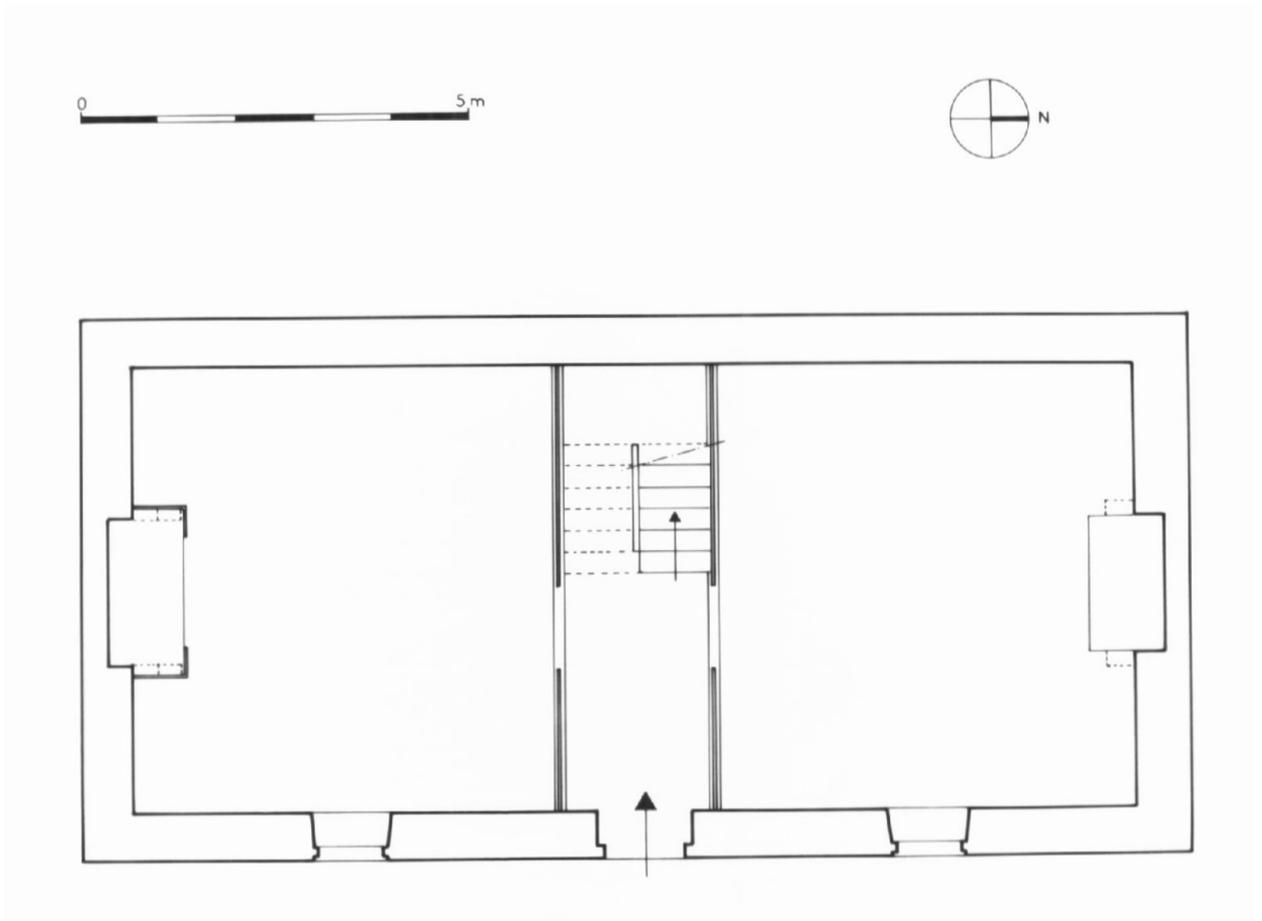
Des. 01 Plan au sol du rez-de-chaussée.

La maison construite en moellon régulier présente une élévation ordonnancée à deux travées et entrée centrée. Le plan symétrique avec couloir axial dessert deux pièces à feu placées de part et d'autre. L'escalier tournant à retours, au fond du couloir accède au comble à surcroît.

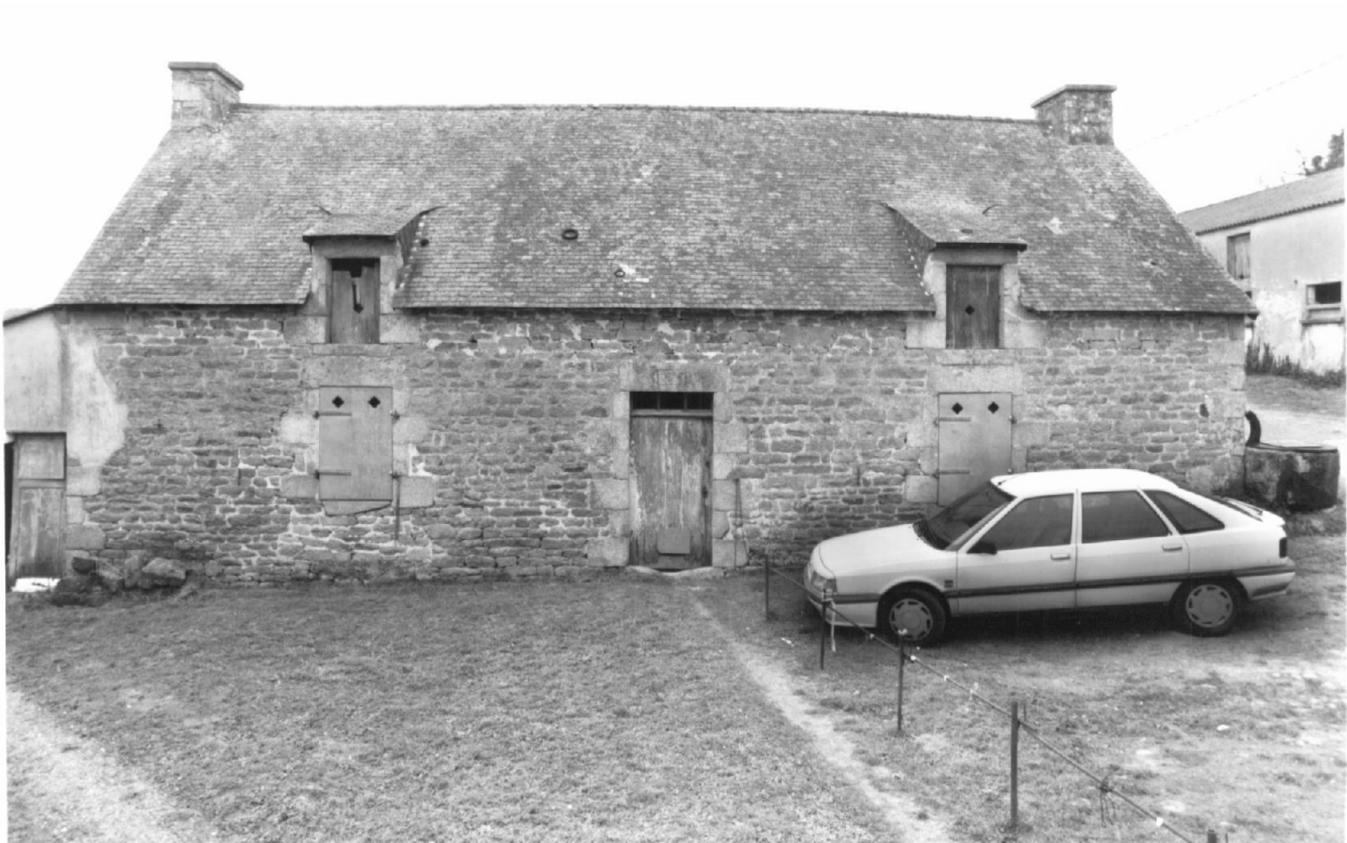
Fig. 01 Elévation antérieure est, datée 1856.

Commentaire : Maison construite en 1856, date portée sur le linteau de la porte.

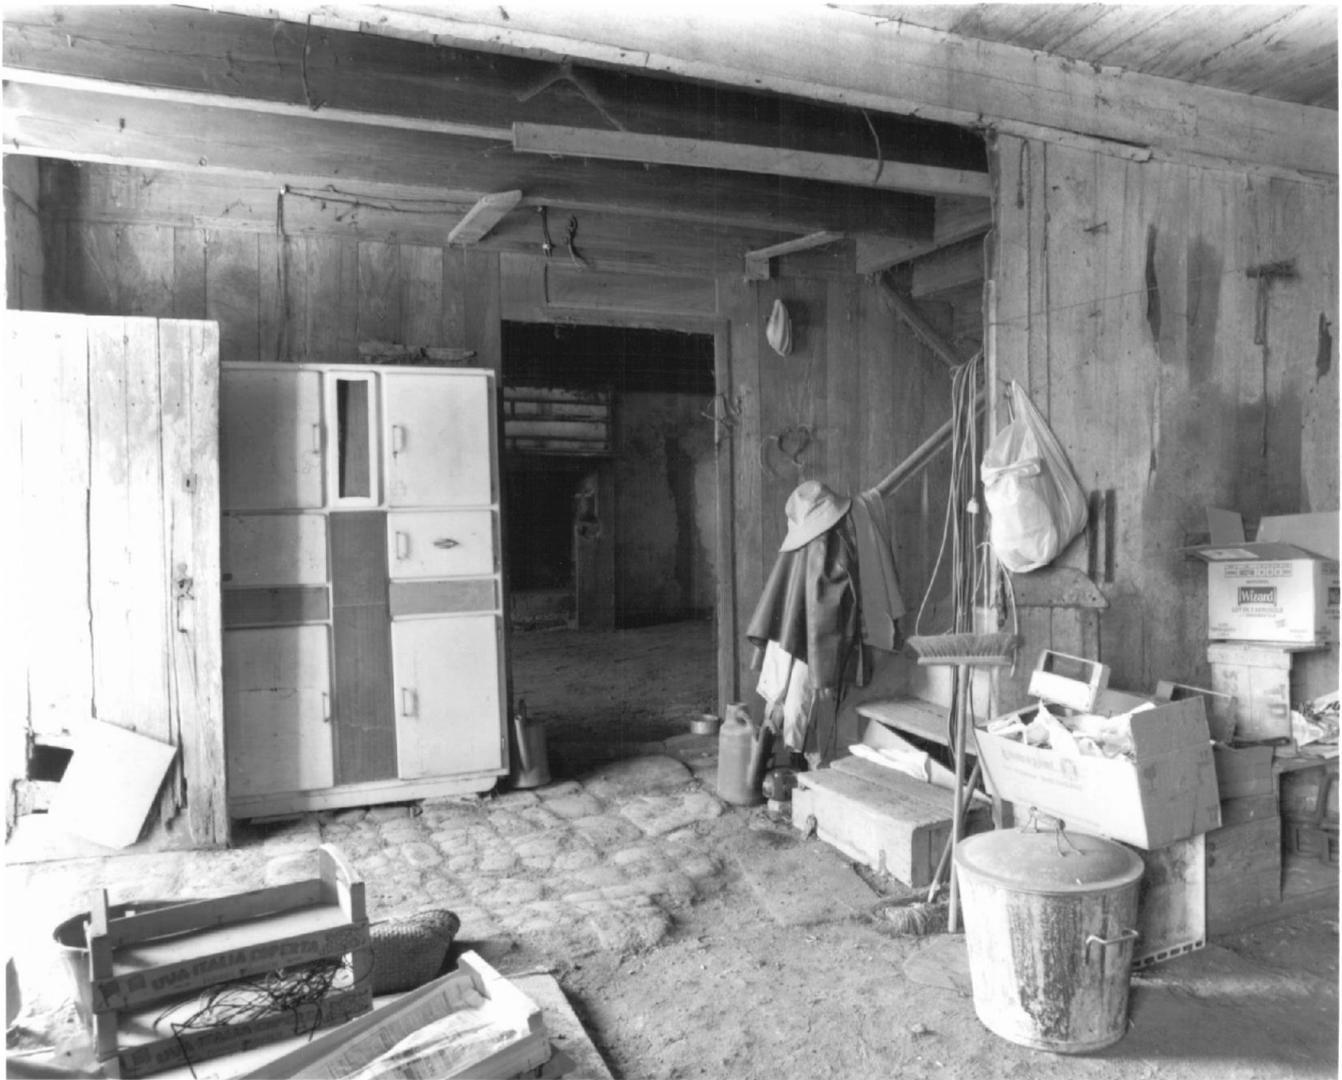
Fig. 02 Rez-de-chaussée, couloir axial dallé.

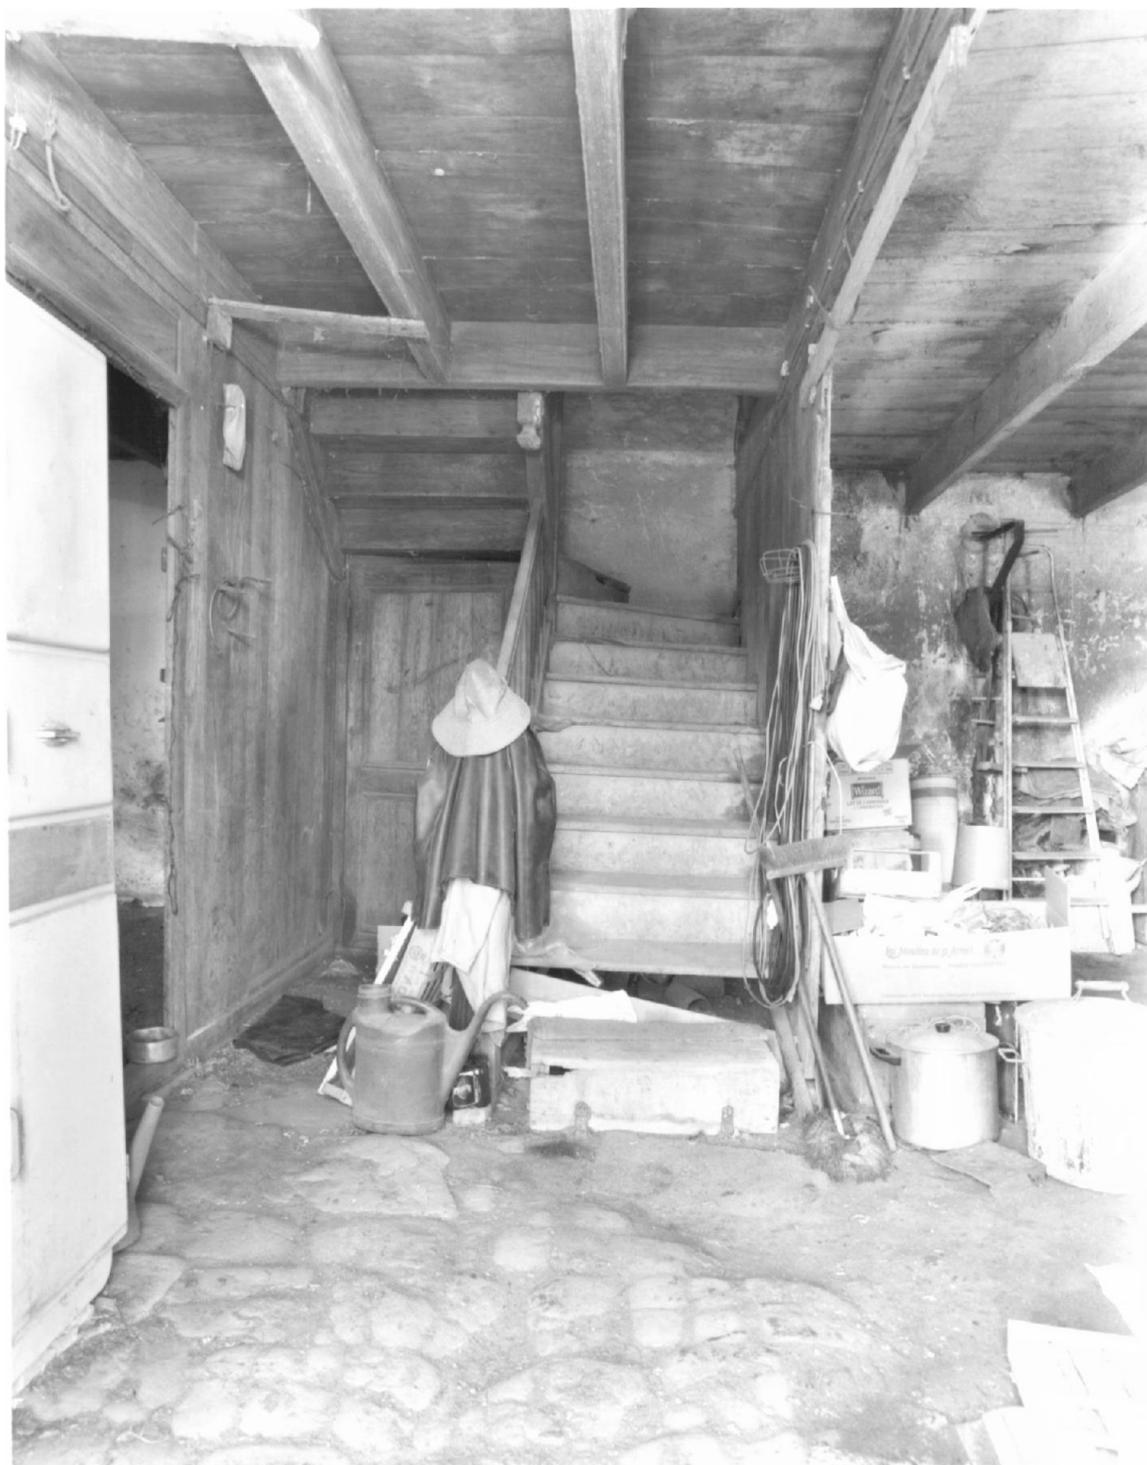
Fig. 03 Rez-de-chaussée, couloir axial dallé et escalier.

Un escalier à retours en bois, au fond du couloir, accède au comble à surcroît. Un placard fermé par une porte est traditionnellement ménagé en dessous.

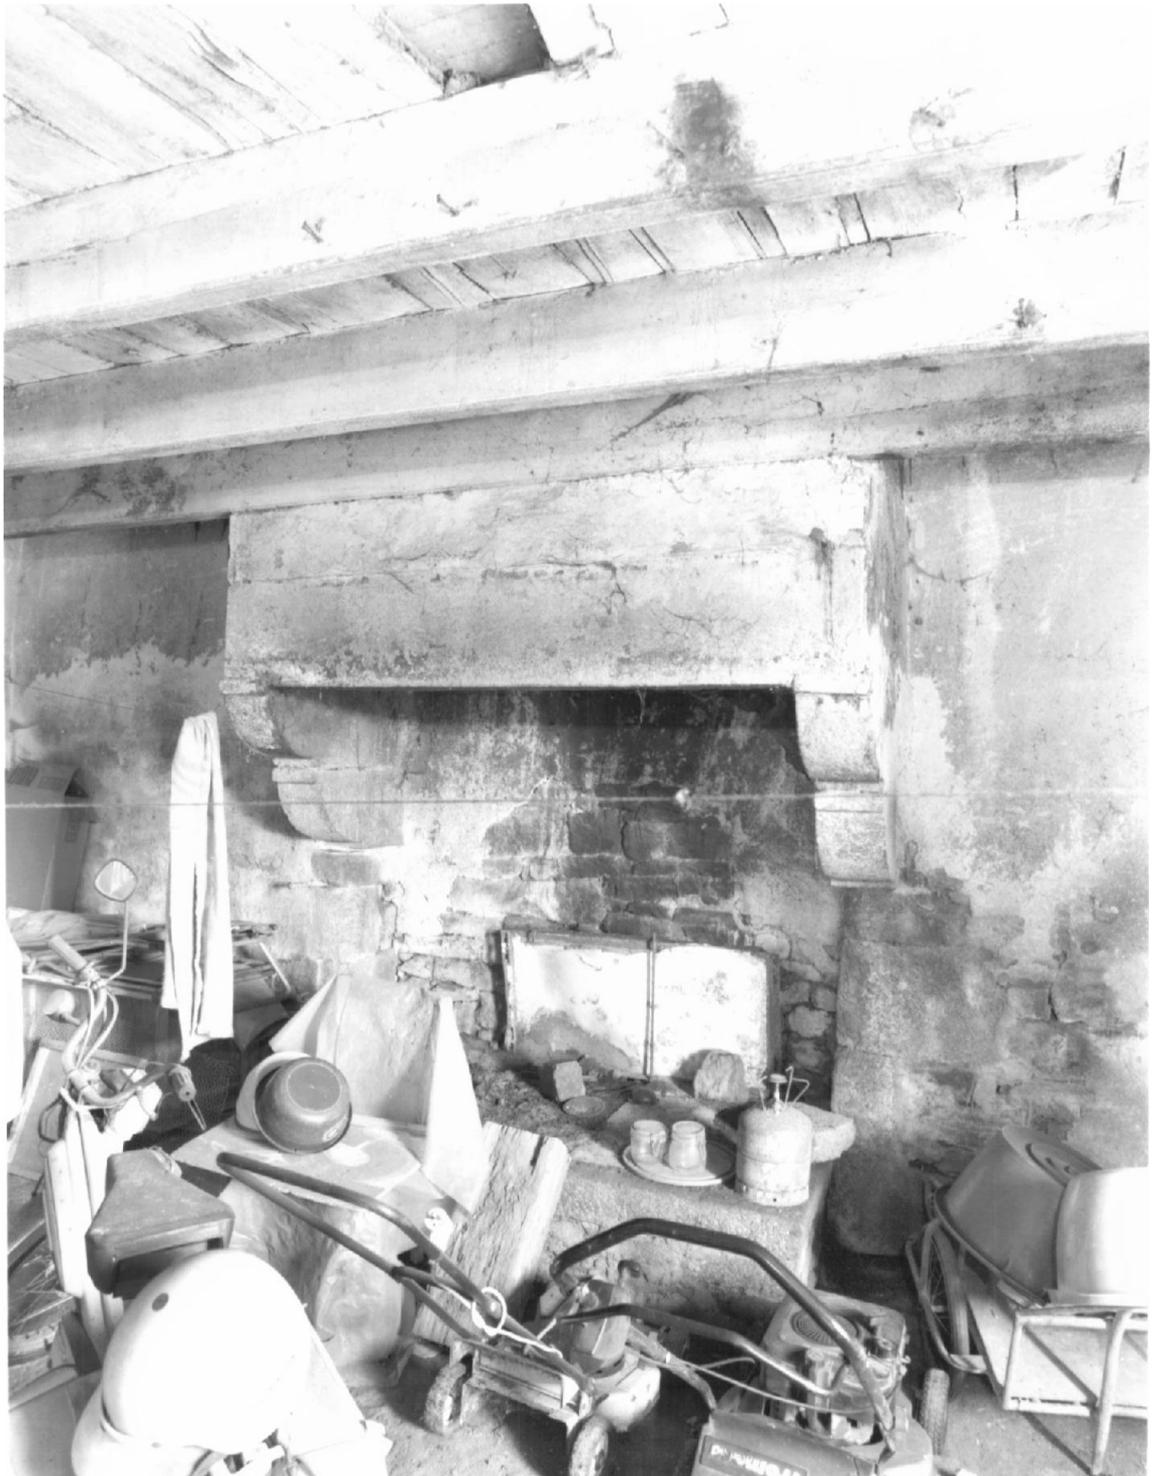
Fig. 04 Rez-de-chaussée, mur nord, vue générale de la cheminée.

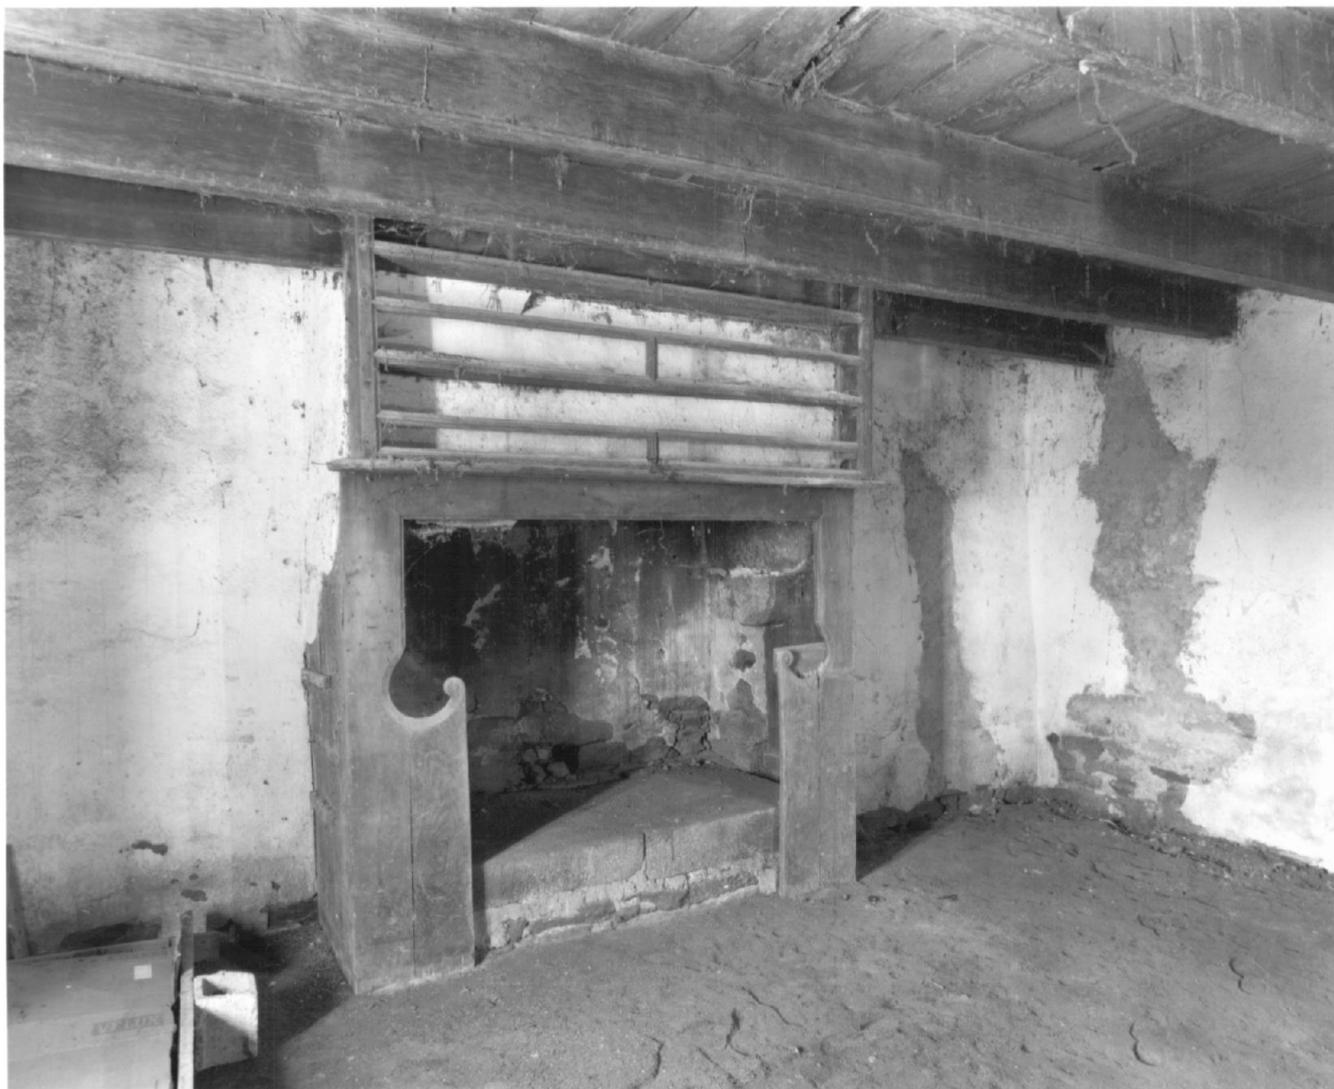
Fig. 05 Rez-de-chaussée, mur sud, vue générale de la cheminée.
