Localisation : 56
Aire d'étude : Pont-Scorff
Commune : Pont-Scorff
Lieu-dit : Saint-Urchaud
Titre courant : **manoir**
Dénomination : manoir

Référence : IA56000301

Dossier d'inventaire topographique établi en 1975;1998, 1999 par Dufief-Moirez Denise; Tanguy-Schroër Judith; Toscer Catherine

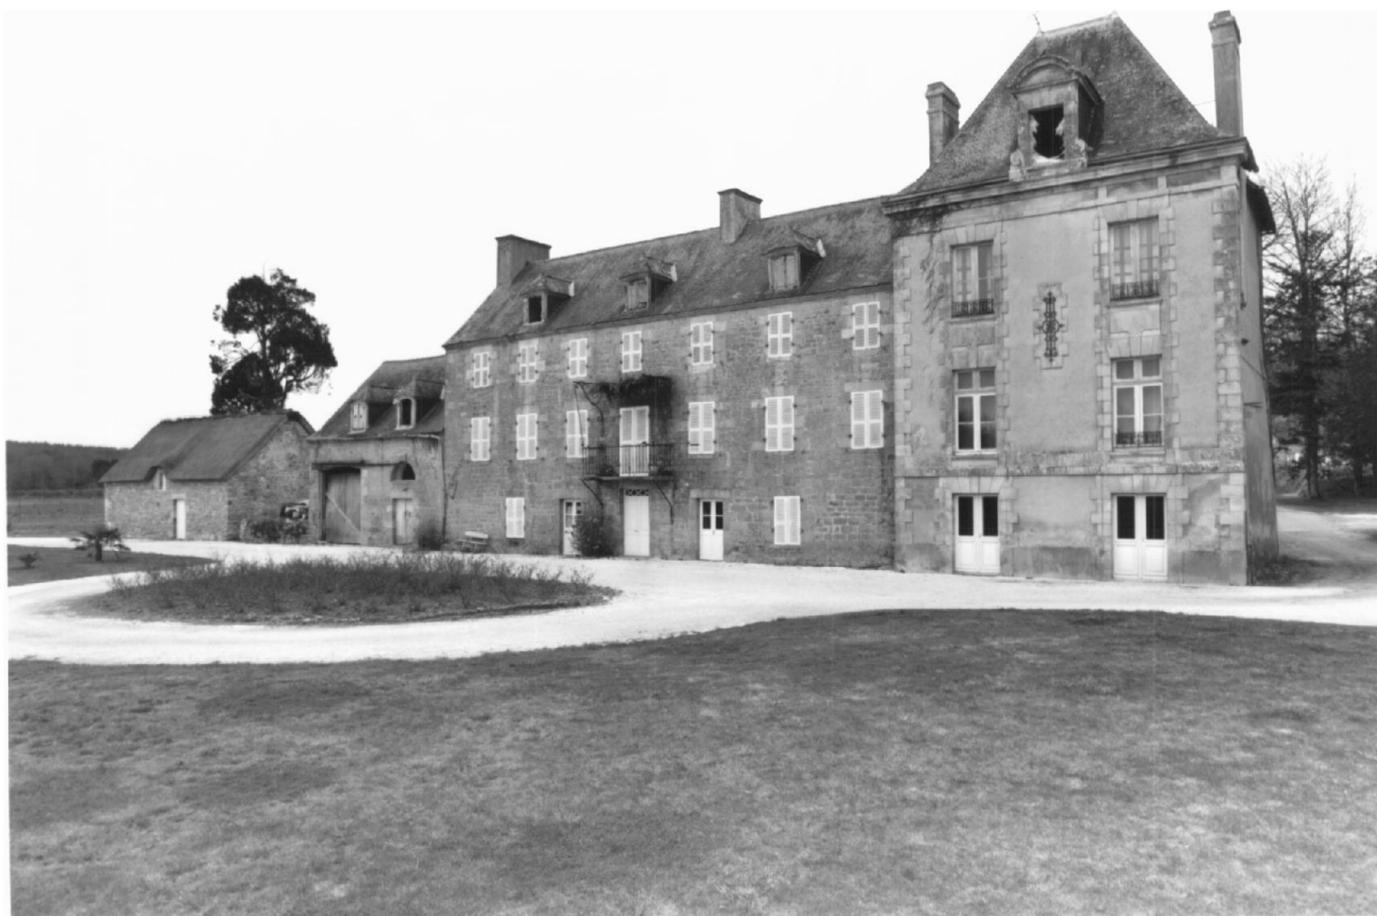
Fig. 04 Elévation est.

Le manoir présente un plan allongé, à deux étages carrés, décalés au niveau du pavillon, et double orientation. Le corps principal, construit en pierre de taille, est rythmé par une élévation ordonnancée à sept travées incomplètes tandis que le pavillon latéral, enduit, présente une élévation à deux travées et un toit en pavillon. Chaque partie possède son propre escalier : escalier à retours sans jour et à balustres pour le corps principal, escalier à retours avec jour et rampe métallique pour l'avant-corps. Le château, situé à proximité immédiate du Scorff navigable est inondable en cas de crue. Le rez-de-chaussée dépourvu de cheminées et aveugle côté nord (pour la partie ancienne), a pu servir d'entrepôt. Une remise en rez-de-chaussée enduite est construite dans l'alignement du corps principal.

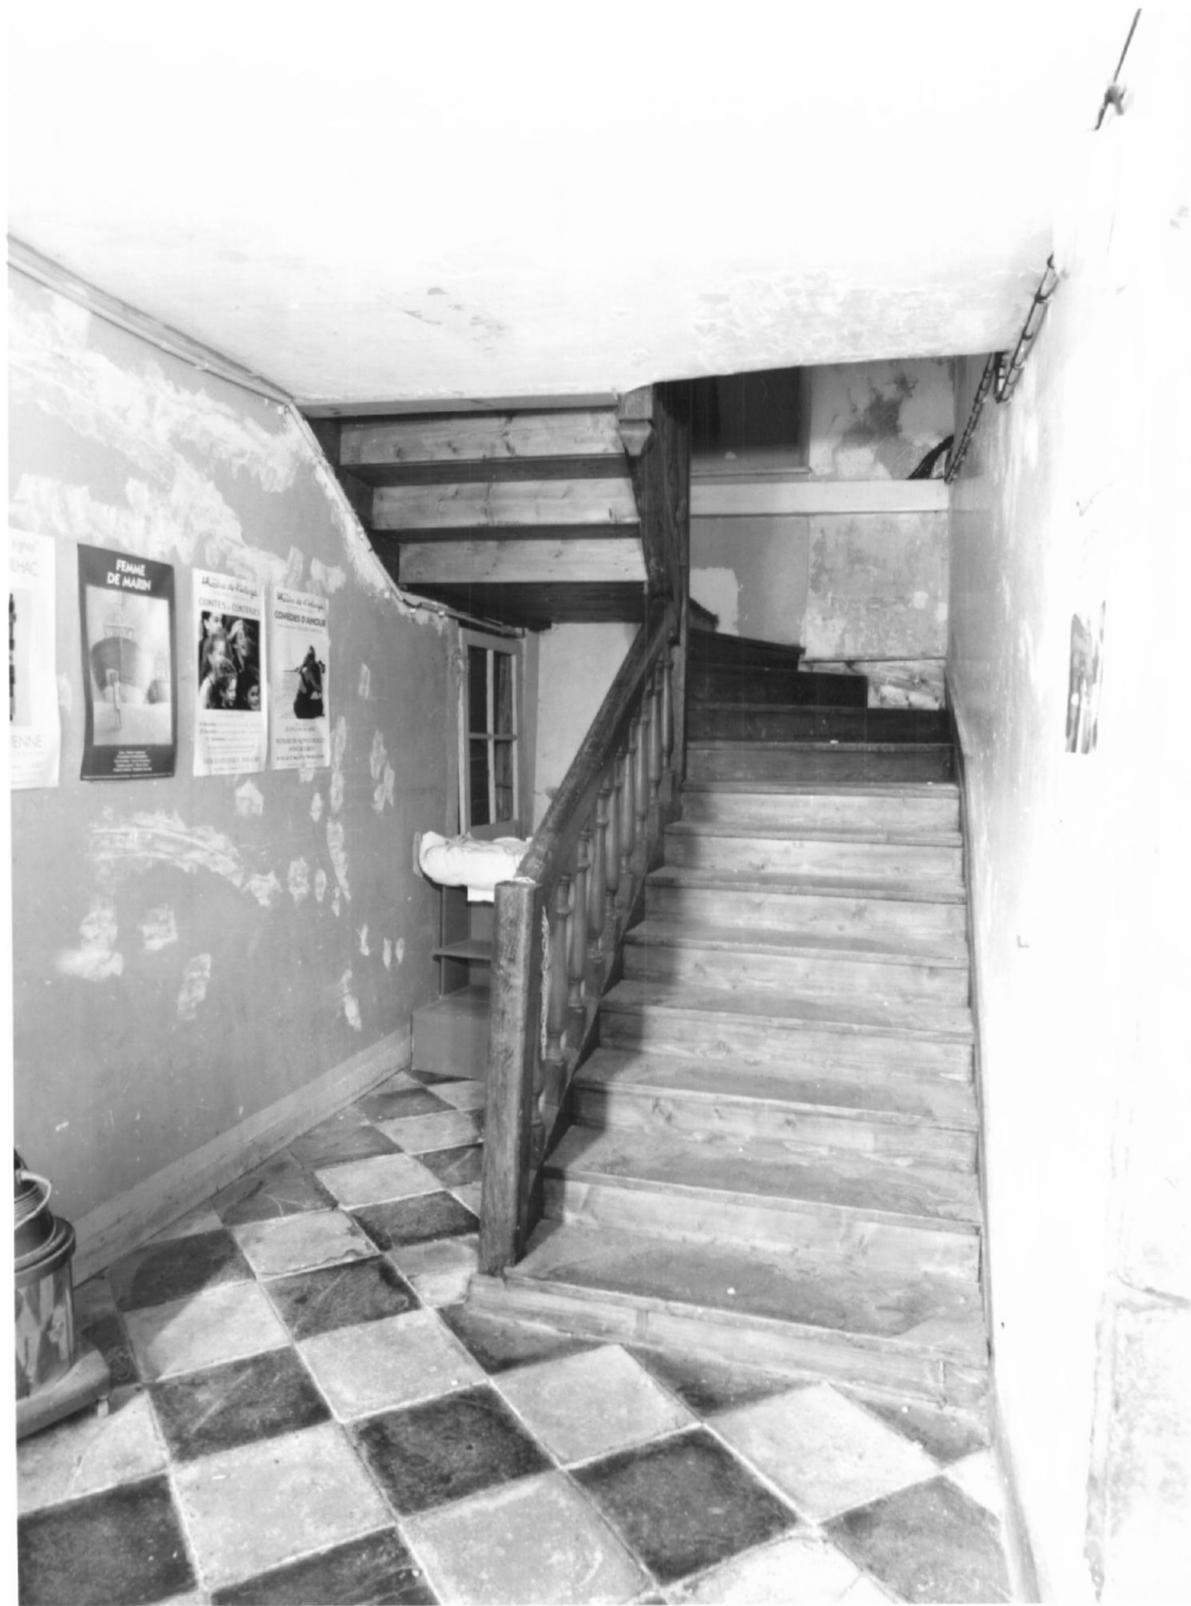
Fig. 06 Rez-de-chaussée, escalier de distribution, vue générale.

DISTRIBUTION : escalier dans-oeuvre; escalier tournant à retours sans jour; en charpente; escalier tournant à retours avec jour; en charpente

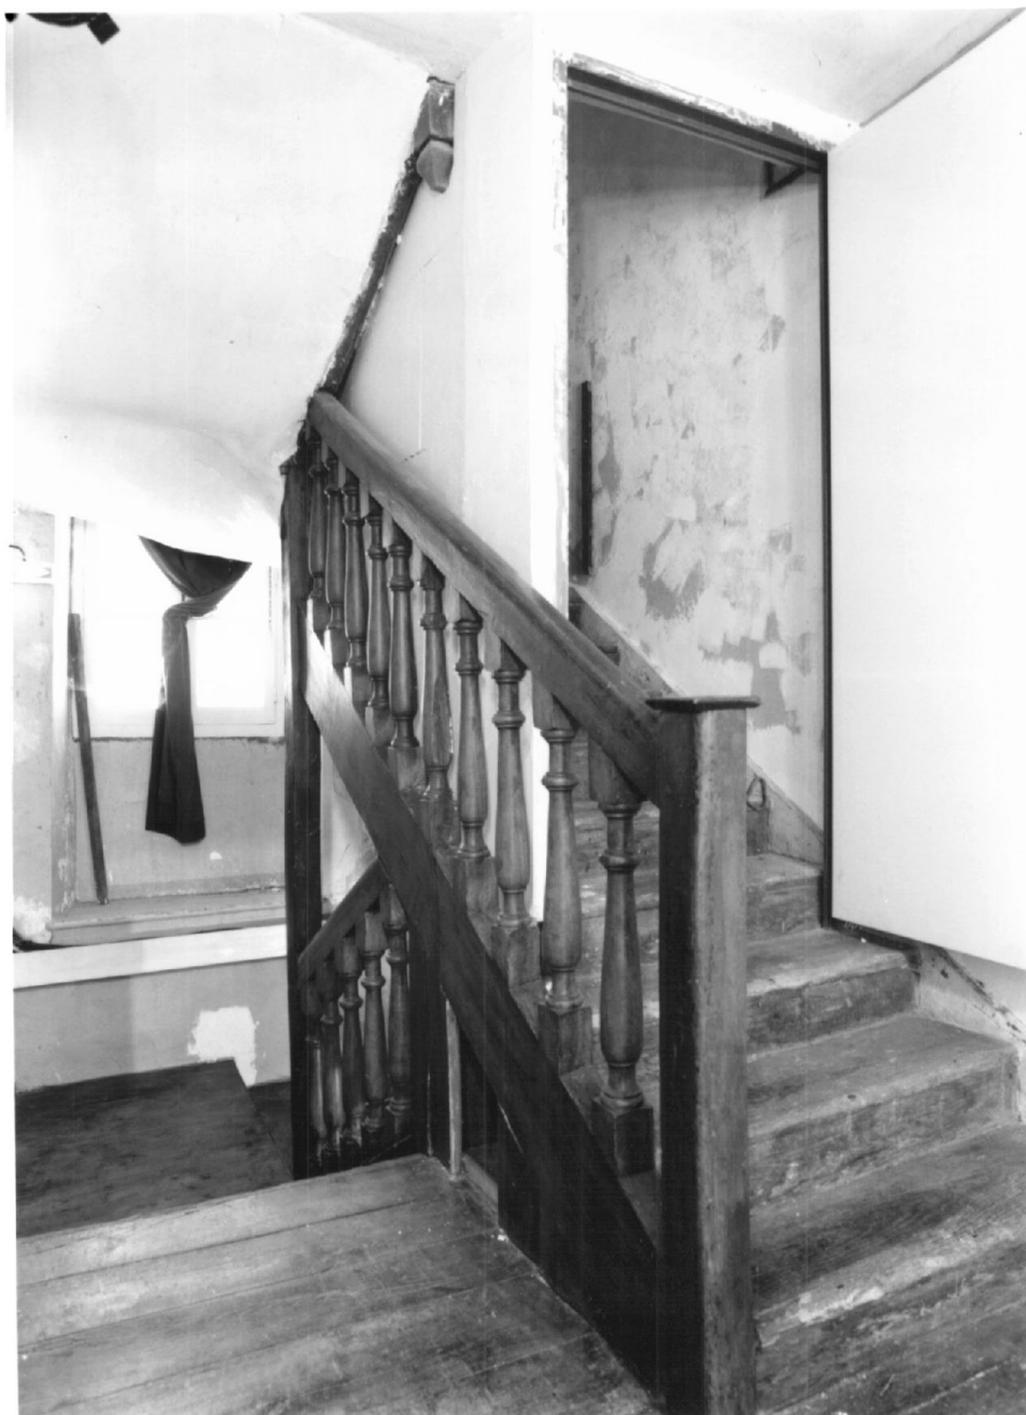
Fig. 07 Premier étage, escalier de distribution,
vue générale.

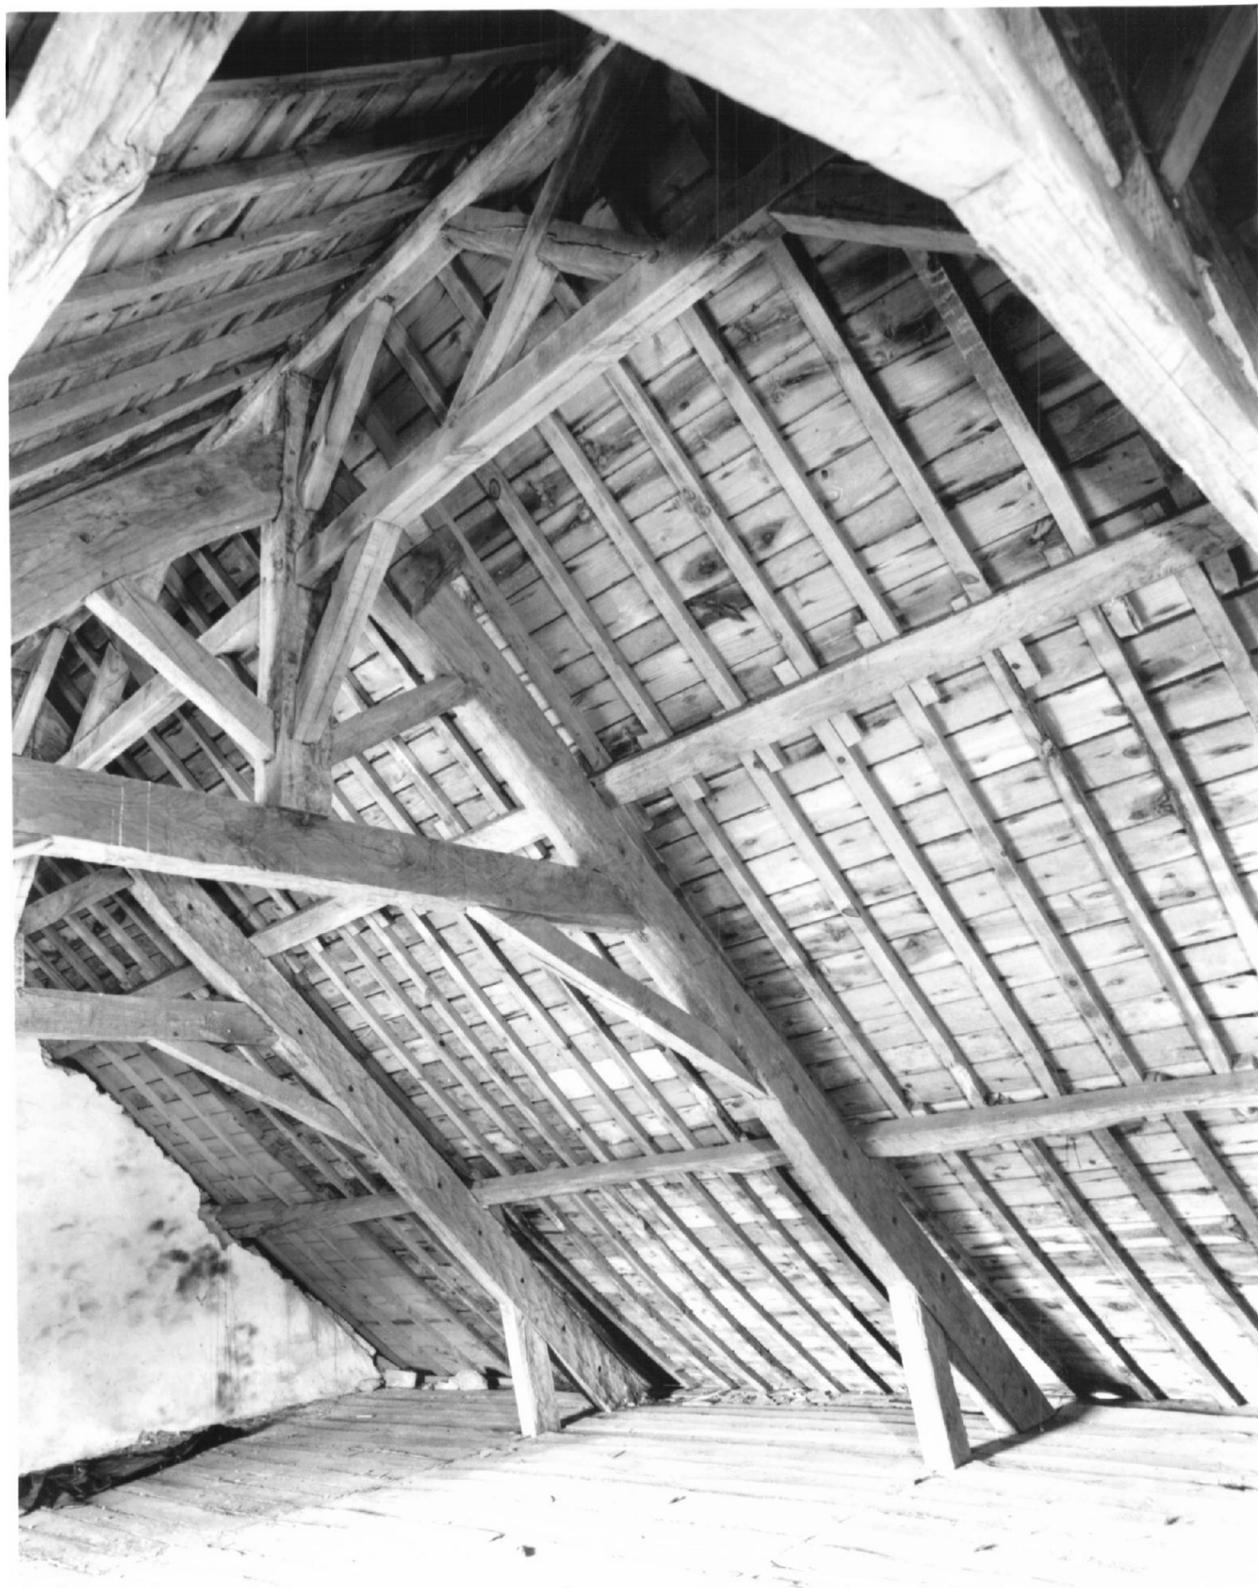
Fig. 08 Charpente, vue générale.
