Localisation : 56
Aire d'étude : Pont-Scorff
Commune : Pont-Scorff
Lieu-dit : Pen Mané
Titre courant : **manoir**
Dénomination : manoir

Référence : IA56000303

Dossier d'inventaire topographique établi en 1998, 1999 par Tanguy-Schroër Judith; Toscer Catherine

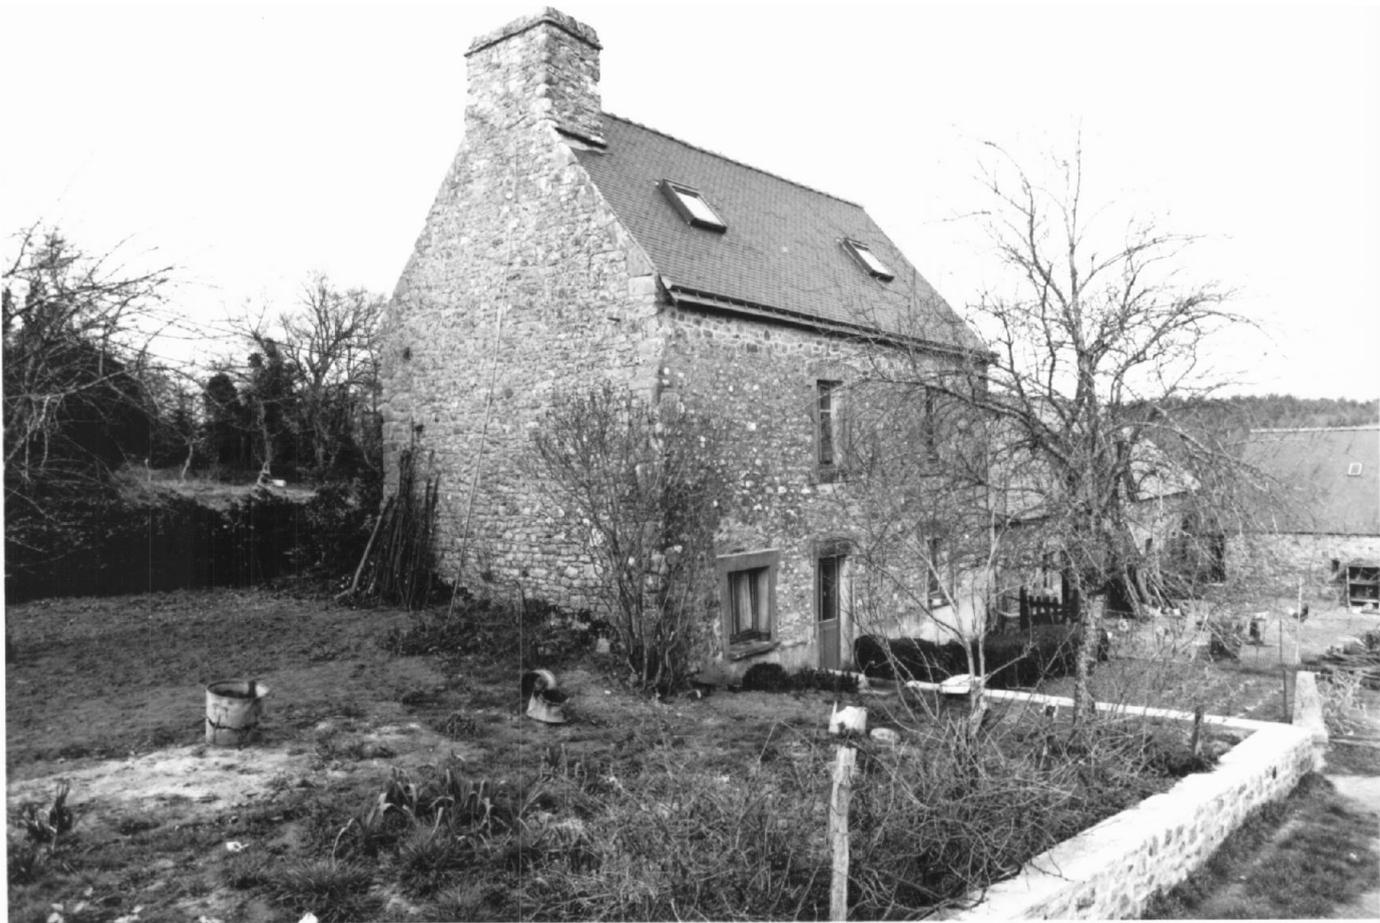
Fig. 01 Vue générale sud-ouest.

Commentaire : Le manoir de Penmané est attesté dans les textes en 1448 comme appartenant à Allain Jubin. La façade de l'édifice actuel est très remaniée, les ouvertures sud ont été entièrement refaites vers 1930 et le mur surélevé. Plusieurs éléments de la deuxième moitié du 16e siècle sont conservés : le pignon ouest auquel s'appuie une cheminée monumentale, un placard mural et la tourelle d'escalier sur l'élévation postérieure. Il est possible que ce manoir ait été ensuite reconstruit : une parcelle enclose de murs abritant un bâtiment à tourelle postérieure figure au nord du manoir sur le plan cadastral de 1818 (parcelle 1221) ainsi que sur l'actuel : ce bâtiment est aujourd'hui transformé ou reconstruit.

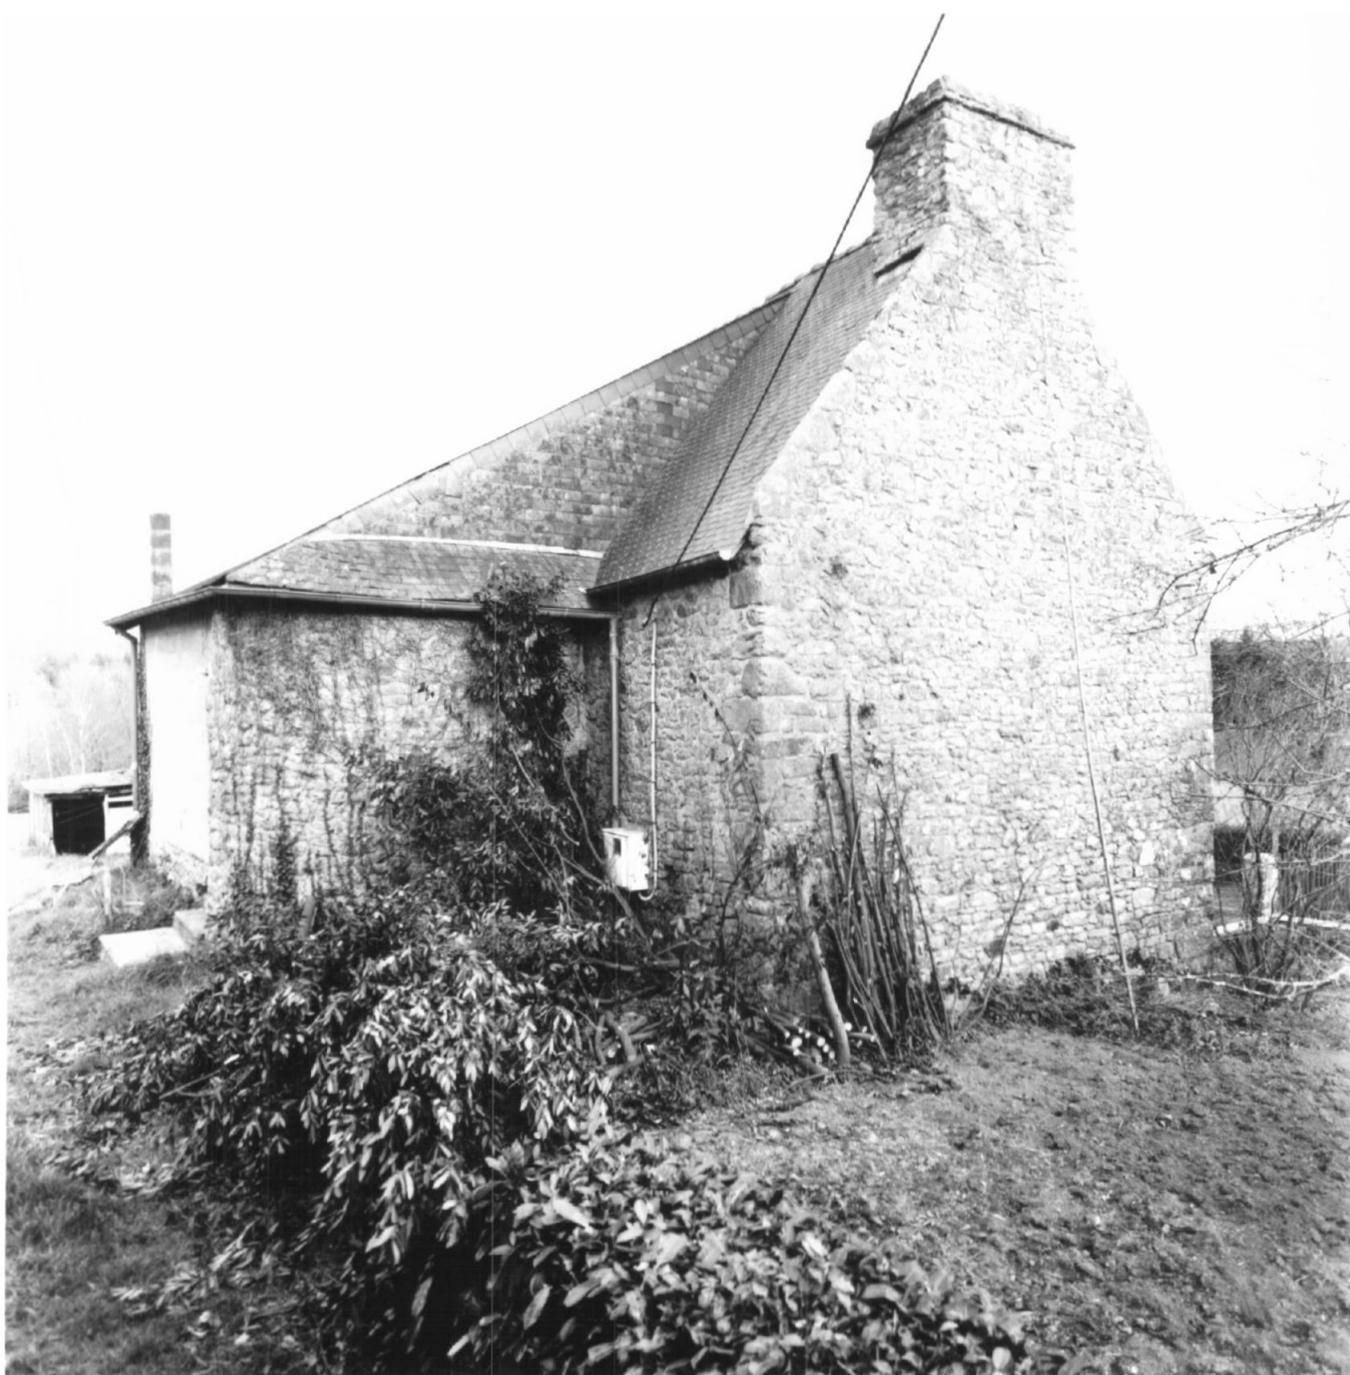
Fig. 02 Vue générale nord-ouest.

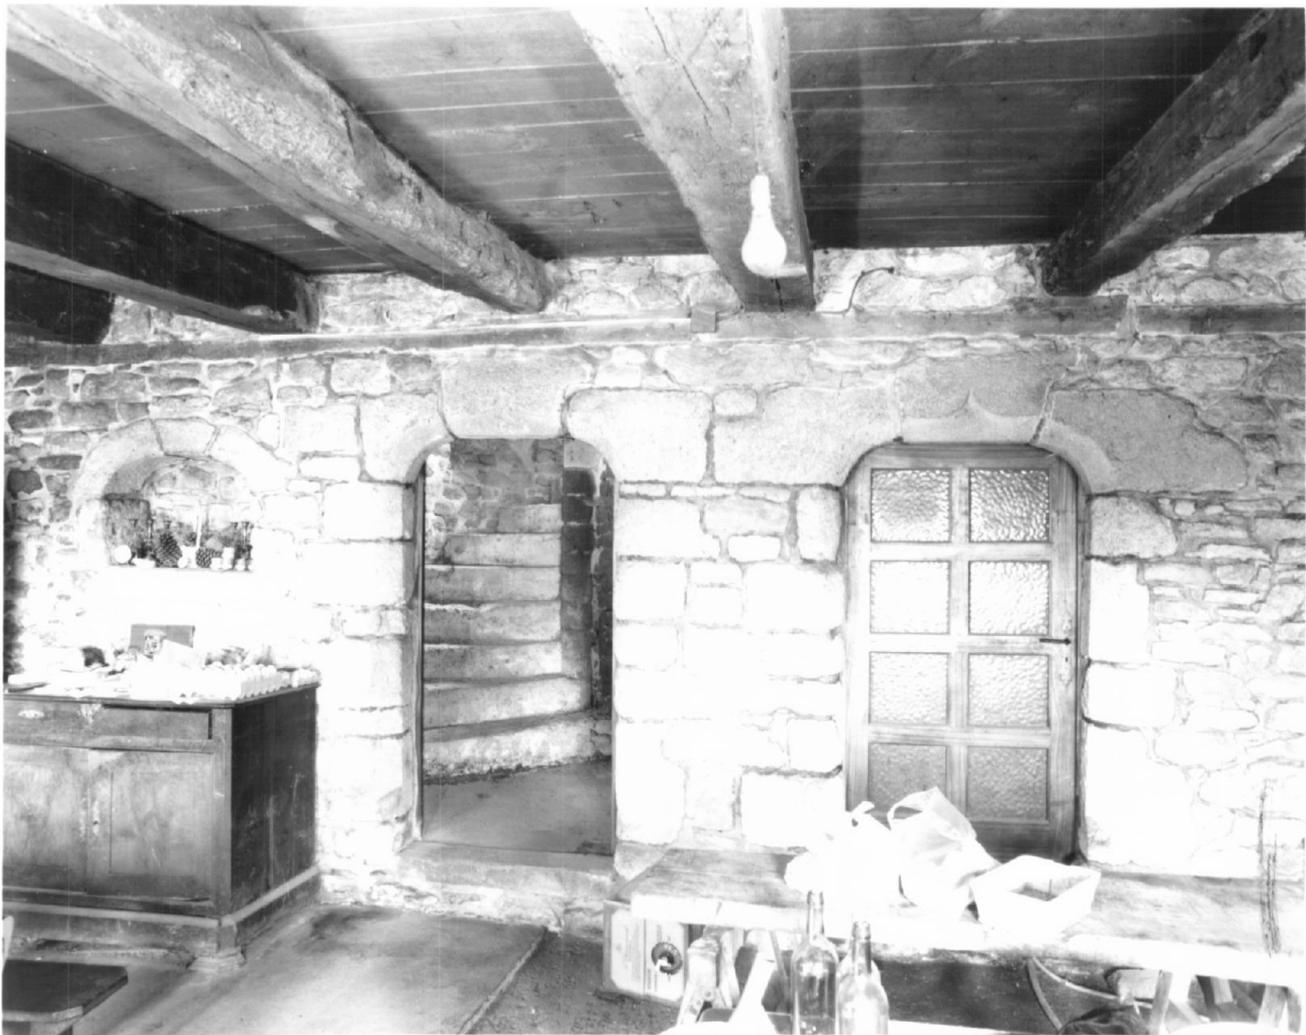
Fig. 03 Rez-de-chaussée, mur nord : portes de distribution et niche, vue générale.

Le manoir est d'un type classique de plan massé et comporte une pièce par étage ; les cheminées étaient superposées sur le pignon ouest, d'où l'épaisseur de la souche. Dans la salle du rez-de-chaussée deux portes percées sur le mur postérieur donnent, l'une dans la tour d'escalier qui dessert l'étage et le comble, la seconde dans l'appentis. Un placard mural en plein cintre est installé dans le mur nord.

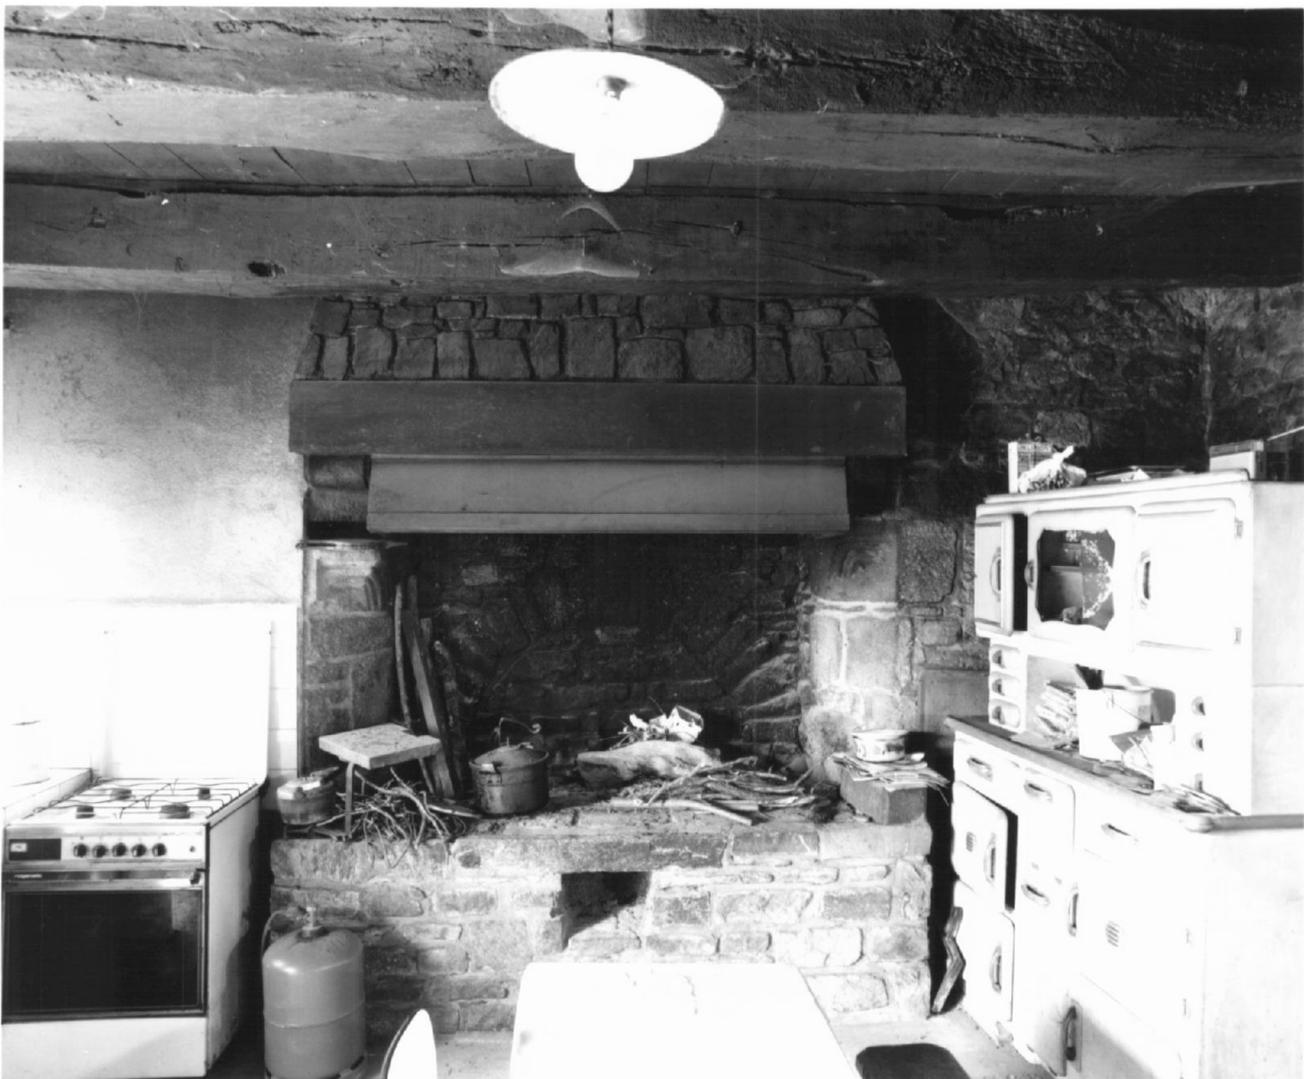
Fig. 04 Rez-de-chaussée, cheminée : vue générale.
