Localisation : 56
Aire d'étude : Pont-Scorff
Commune : Cléguer
Lieu-dit : Meslien
Titre courant : **château**
Dénomination : château

Référence : IA56000304

Dossier d'inventaire topographique établi en 1998, 1999 par Tanguy-Schroër Judith; Toscer Catherine

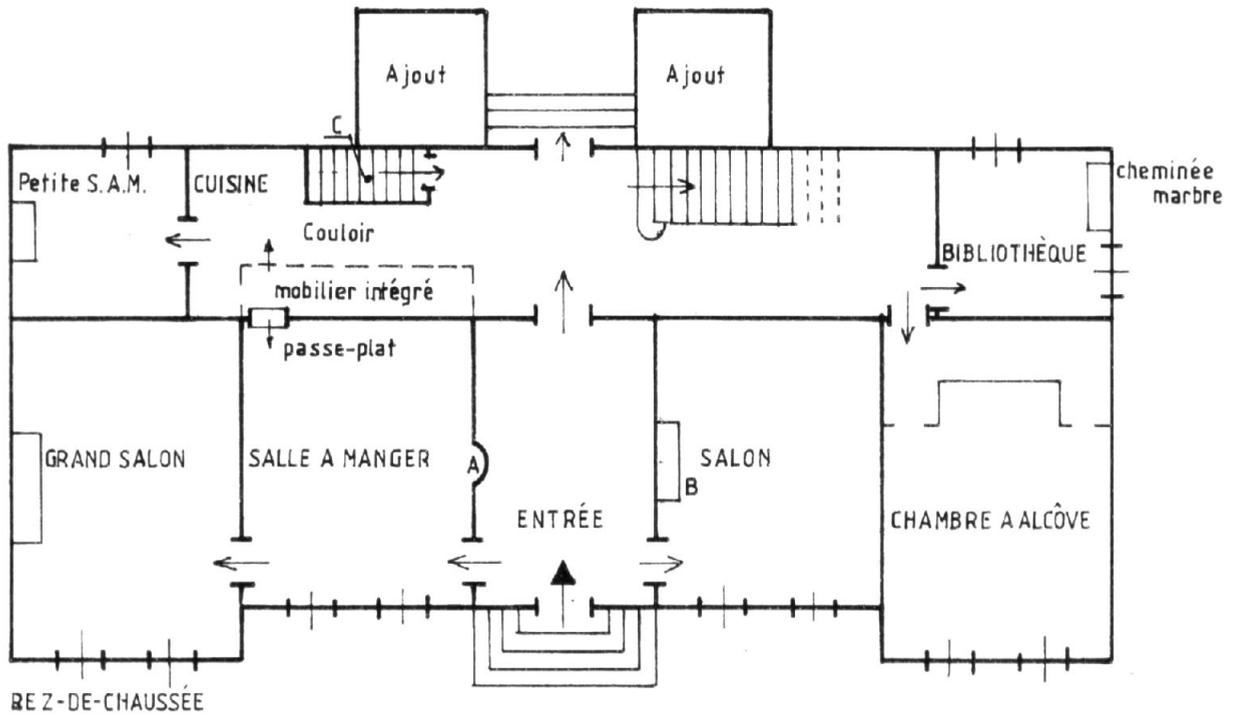
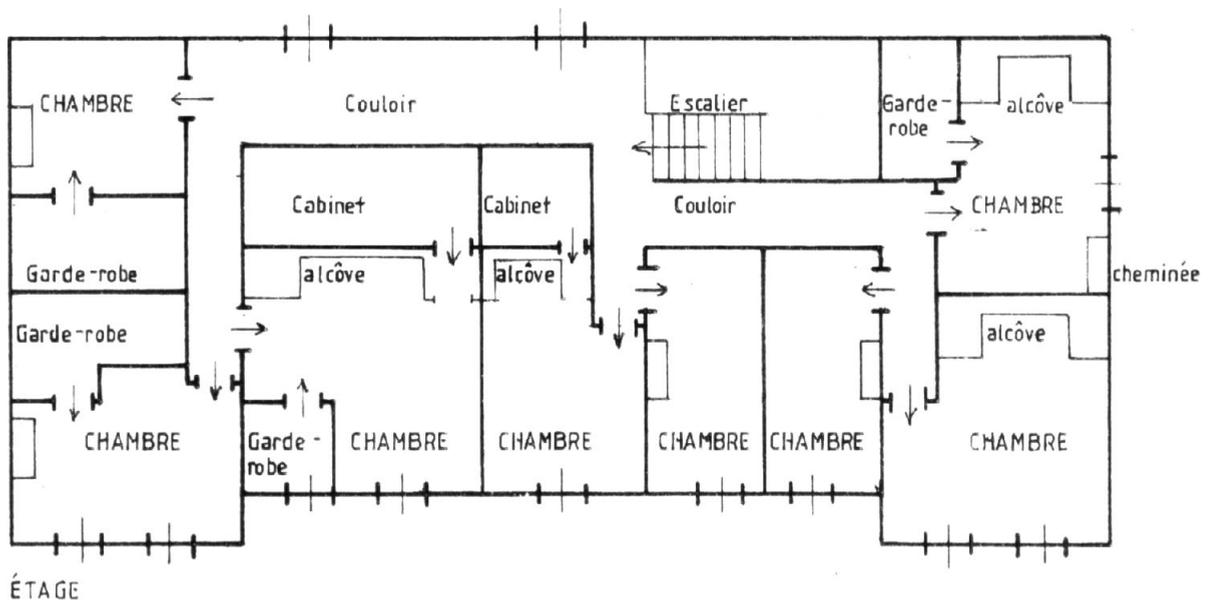
Pl. II Plan au sol du rez-de-chaussée et de l'étage (croquis).

A Emplacement du POËLE EN FAÏENCE A DÉCOR DE PALMIERS

B CHEMINÉE EN MARBRE A DÉCOR A ENROULEMENTS

C ACCÈS A LA CAVE

CAVE: CUISINE A CHEMINÉE A DOUBLE-CONSOLE QUART-DE-ROND ET
LINTEAU APPAREILLÉ EN PLATE-BANDE

GRANIÈR: CHARPENTE EN UPPER-CRUCK

L'entrée centrée donne sur un hall spacieux et des pièces en enfilade que dessert, à l'arrière, un couloir de service très large. Les cuisines sont installées au sous-sol, les chambres à l'étage. L'escalier à rampes droites, à balustres de bois, est rejeté sur le côté, à l'arrière, non visible de l'entrée. Les lambris de la fin du XVIII^e siècle sont restées en place et forment un décor très homogène.
