ARCHITECTURE NOME

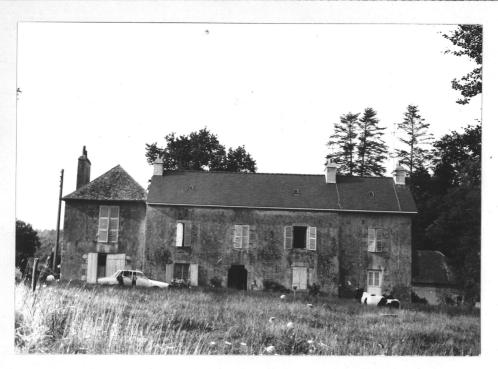
H/11 - L'édifice actuel, très composite, a perdu beaucoup de son attrait du fait des remaniements successifs. De plan irrégulier, il comporte un corps central saillant et deux ailes dont l'une à toiture à croupe, l'autre à toiture en bâtière dans le prolongement de celle du corps central. Il s'agit probablement d'un manoir du XVIII° ou du XVIII° siècle remanié à la fin du siècle dernier.

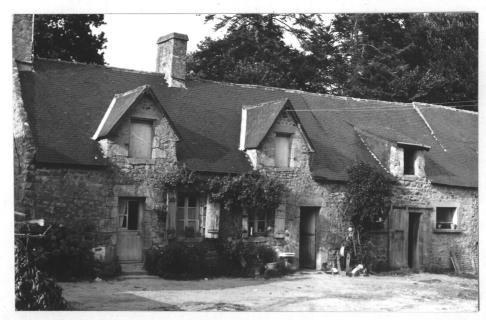
I/2 - Les bâtiments de la ferme constituent un alignement parallèle au manoir au Nord de celui-ci. Autrefois couverts d'un toit en chaume protégé par un pignon découvert à l'Ouest, ils ont été remaniés dans les parties hautes et les lucarnes couvertes d'un toit en bâtière comme Kernevez.

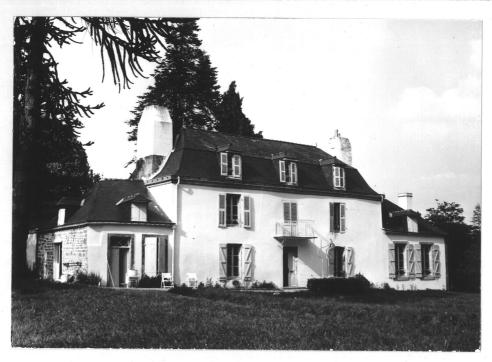
H/7- Le manoir actuel, constitué d'un corps central à un étage carré, d'un comble brisé à croupes et flanqué de deux corps latéraux d'un seul niveau, semble bien dater de la fin du XVII° siècle comme l'indique la date de 1683 inscrite sur une fenêtre de l'élévation postérieure. Cet édifice fait suite à un manoir régulièrement mentionné de 1440 à 1536 dans les enquêtes, montres et réformations de la noblesse publiées par De Laigue.

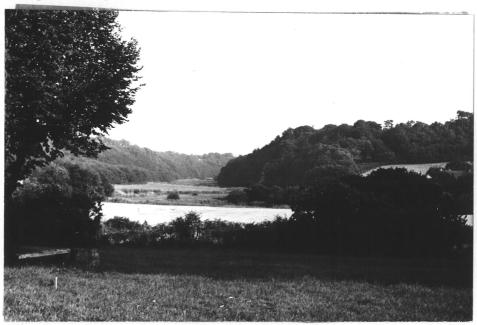
H/10 - Du parc, la vue s'étend au Sud-Est sur la vallée du Scorff et de ses rives boisées, à hauteur de Pen-Mané.

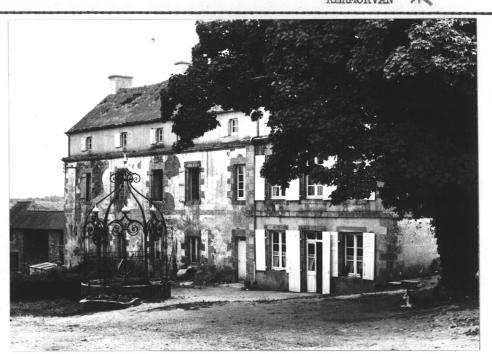
63/11 - Mentionné en 1536, c'est-à-dire plus tardivement que Kerguélavant ou Le Leslé dans les montres et réformations de la noblesse, Kermorvan n'en tient pas moins une place importante dans l'architecture noble de la commune, notamment par la diversité des éléments conservés : logis, communs, puits monumental, portail, allée cavalière, fontaine.

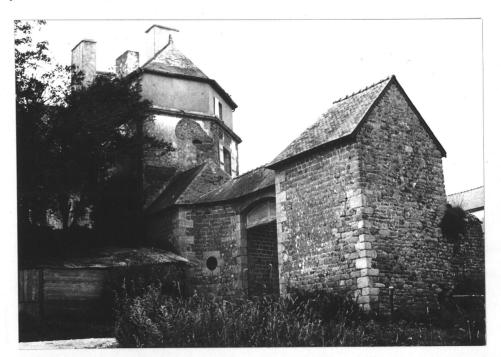
64/14 - Vue prise du Sud-Est où l'accès se fait par un portail flanqué de deux pavillons d'entrée soigneusement appareillés, avec chaînages d'angles.

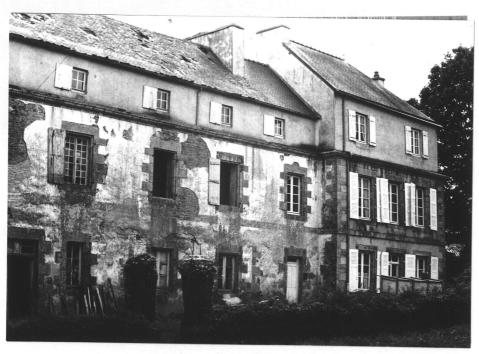
64/16 - Le logis, du XVIIIº siècle, comportant un étage carré et un étage attique, se divise en deux corps dont l'un, plus élevé que l'autre, abrite l'escalier. Elévation à travées, baies rectangulaires à feuillure. La partie Est (à gauche sur la photo), très délabrée, conserve des boiseries et une cheminée en marbre Louis XV.

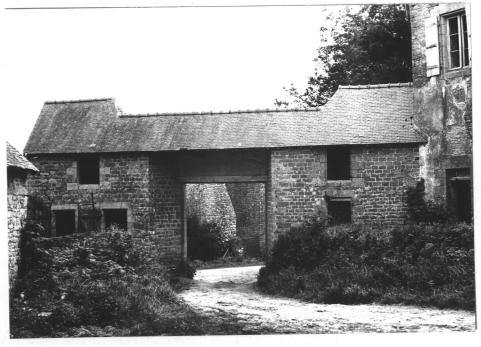
64/15 - Le portail d'entrée, vu de la cour.

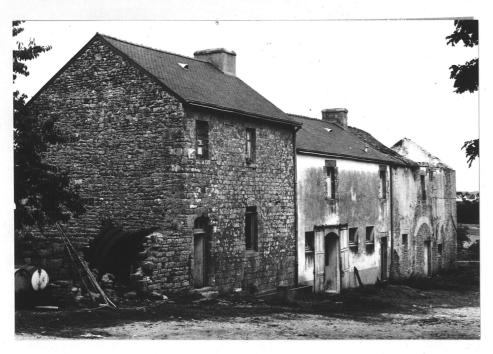
63/10 - Au Nord de la cour, alignement de communs dont un bâtiment, au premier plan, est un ancien logis qui présente plutôt les caractères du XVI° ou du XVII° siècle que ceux de la date inscrite (1713), sans doute celle d'un remaniement.

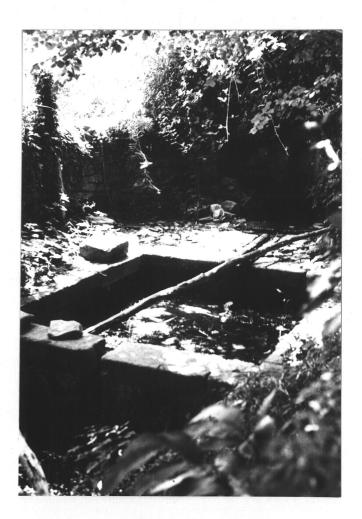
65/20 - A 200 m au Sud du château se situe la fontaine, constituée de trois bassins successifs, protégés par une enceinte rectangulaire appareillée.

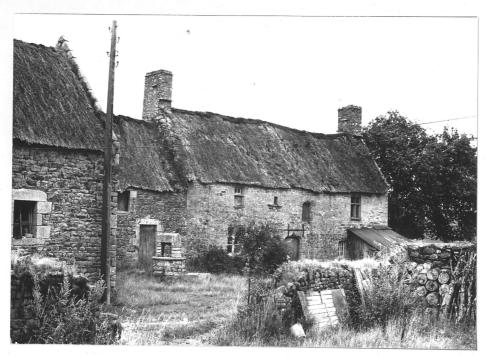
44/6 - Logis rural ? Ancien logis noble ? Lann-Hir ne semble pas avoir laissé de trace comme résidence noble dans les textes. Quoiqu'il en soit, cette demeure qui peut dater du XVIO ou du début du XVIIO siècle, se signale tout particulièrement par la qualité de sa construction et de son décor.

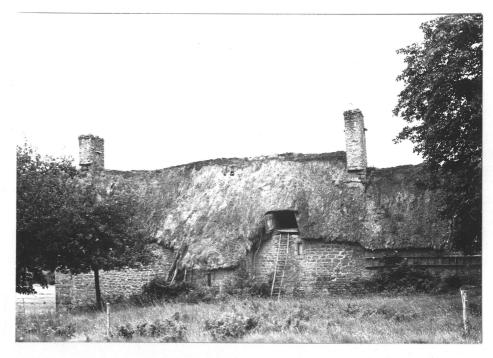
45/13 - Elévation postérieure à tourelle d'escalier circulaire semi-hors-oeuvre. On note avec intérêt la disposition ancienne du toit de chaume qui couvre la tourelle en appentis et la lucarne rampante toujours munie de son volet de bois.

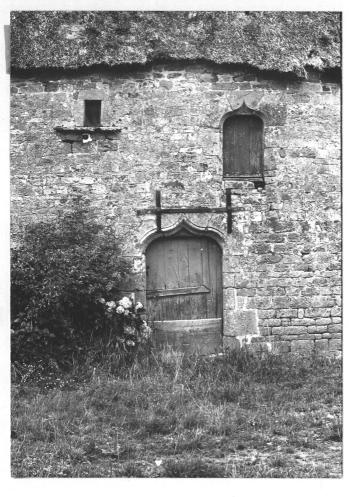
44/10 - Elévation antérieure. Détail des ouvertures de la partie centrale. Encadrement à cavet simple pour la fenêtre, souligné de fines gorges sur le lintéau de la porte.

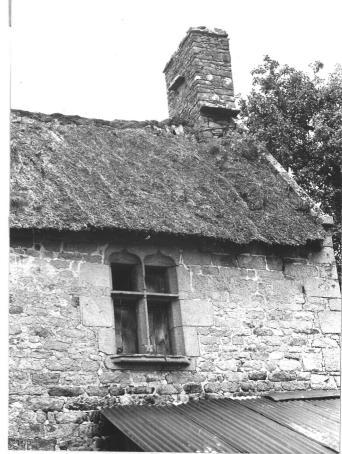
44/11 - Croisée du second niveau à encadrement à cavet, linteau à double accolade, meneau élégi et orné à la base, appui mouluré.

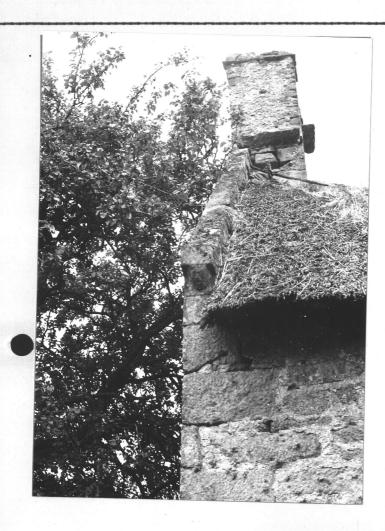
47/26 - Détail du pignon Est à rampants découverts et orné à la base d'une tête humaine.

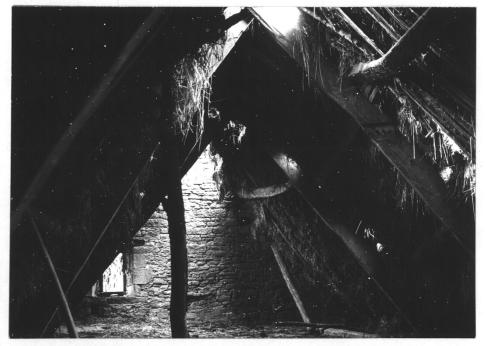
46/21 - Vue de la charpente qui semble avoir été remaniée (les arbalétriers notamment). Système dépourvu d'entrait retroussé et de poinçon.

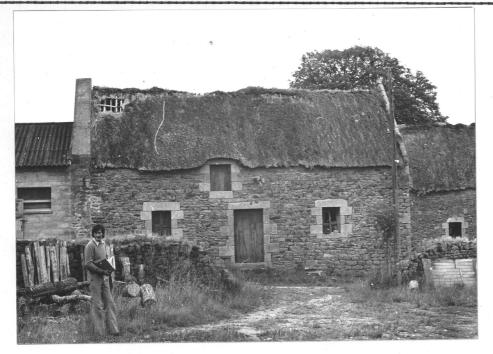
43/4 - Ancien logis ? à proximité de la demeure du XVI° siècle. Les formes et les encadrements des baies à angle vif annoncent une construction probablement du XIX° siècle.

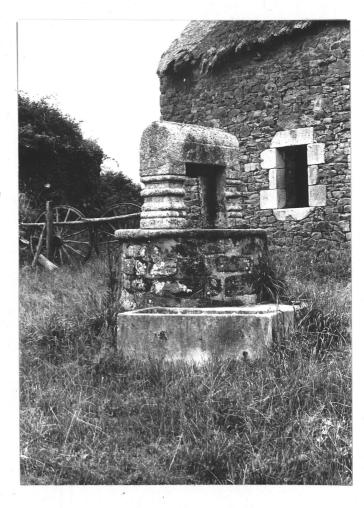
44/7 - Le puits, sobrement décoré de moulures, est la réplique presque exacte de celui de Kereven (XIXº siècle).

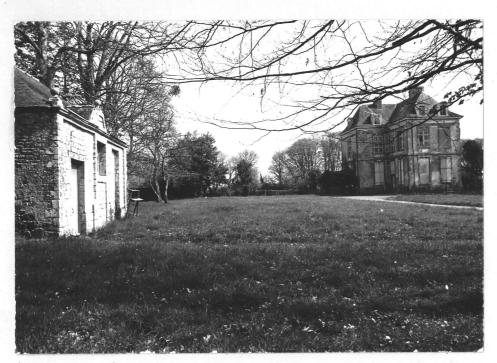
83/28A - Le château et, au premier plan, la chapelle. Au fond, le potager.

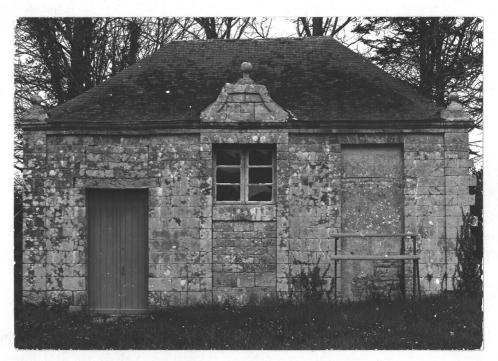
82/23A - L'ancienne chapelle désaffectée. Les arrachements visibles à l'Est semblent indiquer qu'il a pu exister un muret ou une grille reliant ce bâtiment àl'ancienne "fruiterie" qui lui est symétrique au Sud.

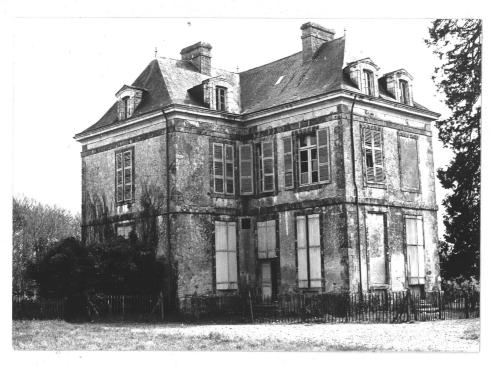
83/29A - Le château, vuedu Nord-Ouest.

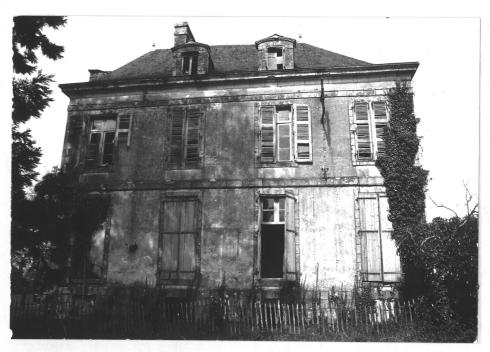
84/30A - Elévation Sud.

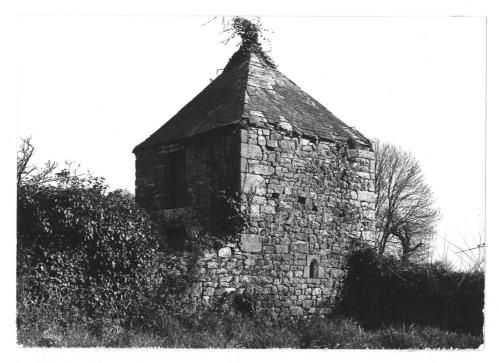
88/12A - De plan carré et couvert d'un toit en pavillon, il occupe l'angle Sud-Est de l'enclos de la métairie.

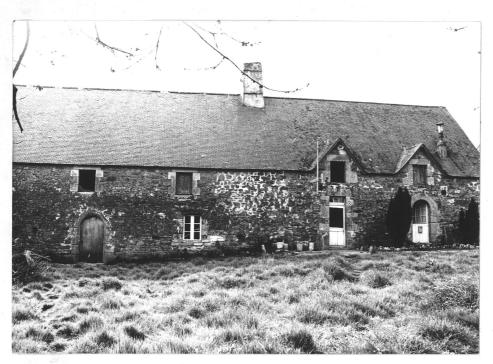
87/10A - Corps de bâtiment Sud, dont certains éléments peuvent dater du XVII° siècle. Remaniements au XIX° siècle.

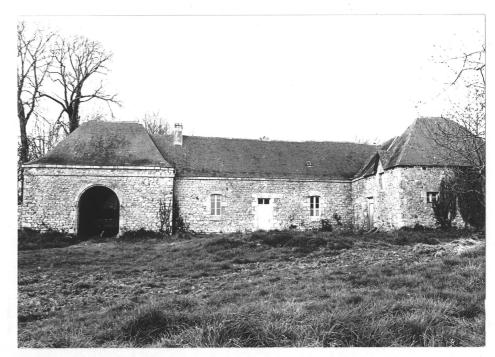
87/8A - Bâtiment occupant le côté Nord de l'enceinte de la métairie ; abrite, à gauche, une remise et dans le corps central, un ancien logis.

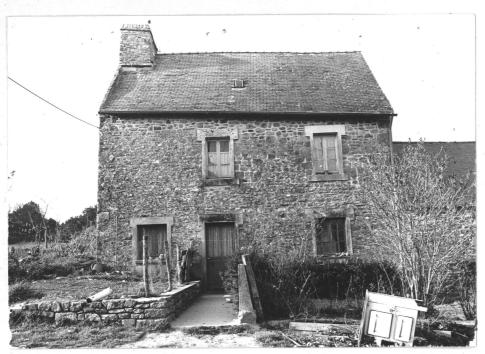
89/21A -

Une enquête de 1448 signale (m. 1448 l'existence d'un manoir à Penmenez, appartenant à Allain Jubin. L'édifice actuel, très remanié, conserve quelques éléments anciens : pignon Ouest auquel s'appuie une cheminée monumentale en granite et escalier en vis dans une tourelle circulaire hors-oeuvre sur l'élévation postérieure. Ces éléments ne paraissent pas remonter toutefois au-delà de la fin du XVI° siècle.
