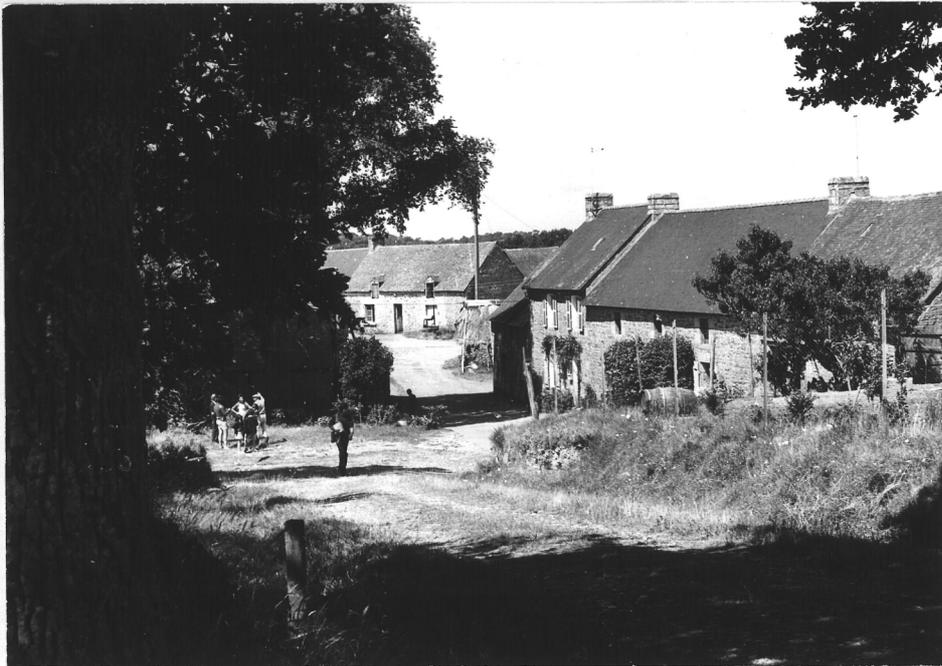
9/16 - Vue d'ensemble du hameau prise de l'Est. Les bâtiments, aspectés au Sud sont situés au creux d'un vallon et en partie enterrés au Nord.

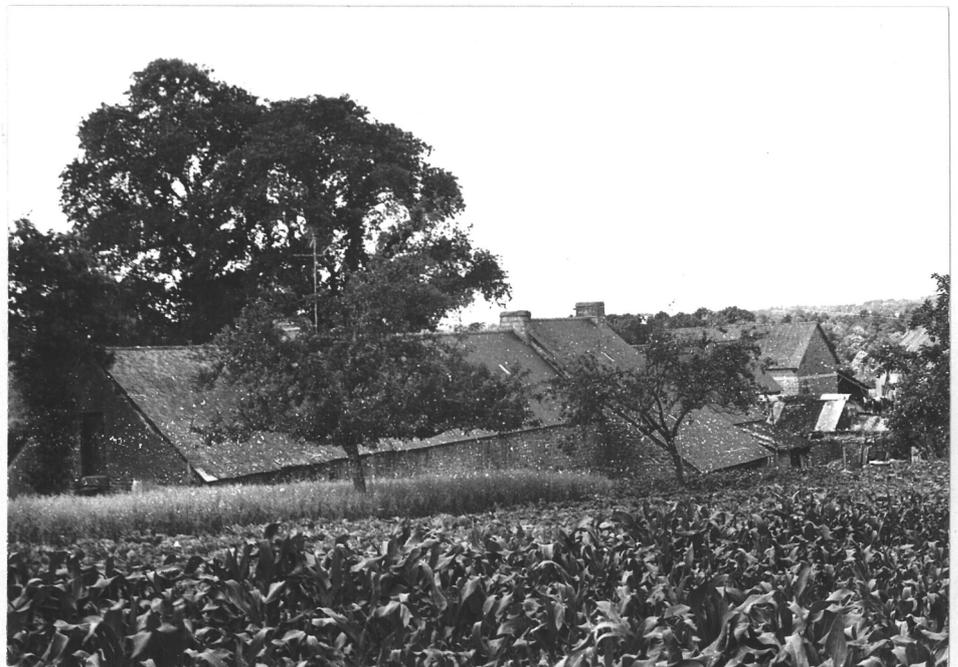
11/26 - Vue prise au Nord-Est. On remarque l'intégration des matériaux et des volumes à l'environnement.

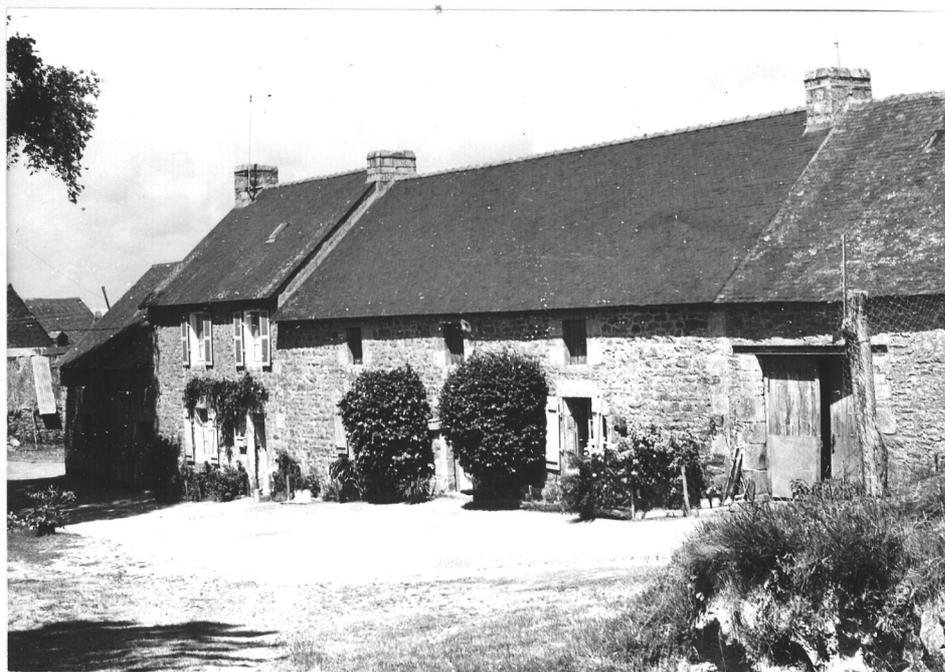
9/14 - Logis du XIX^e siècle accolés ; celui de gauche, de plan massé comporte un étage carré tandis que celui de droite, de plan plus allongé, ne comporte qu'un grenier dans le comble à surcroît. Sur la porte du logis de droite se lit l'inscription : 1861/POGAM PIERRE.

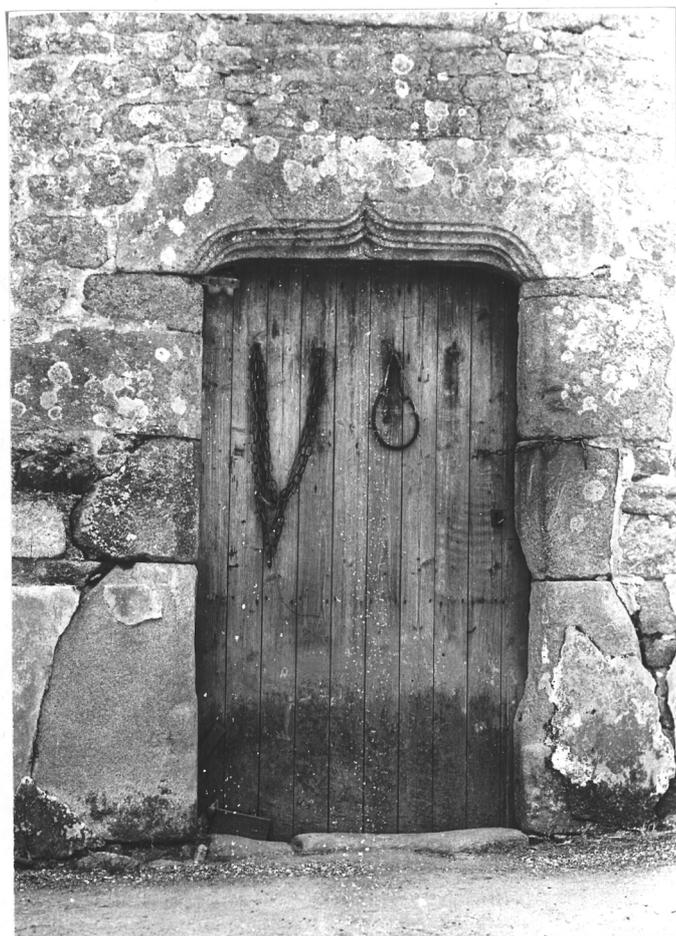
10/21 - Porte du mur Nord d'un bâtiment de communs au Sud des logis. Linteau mouluré d'une série de cavets en accolade.

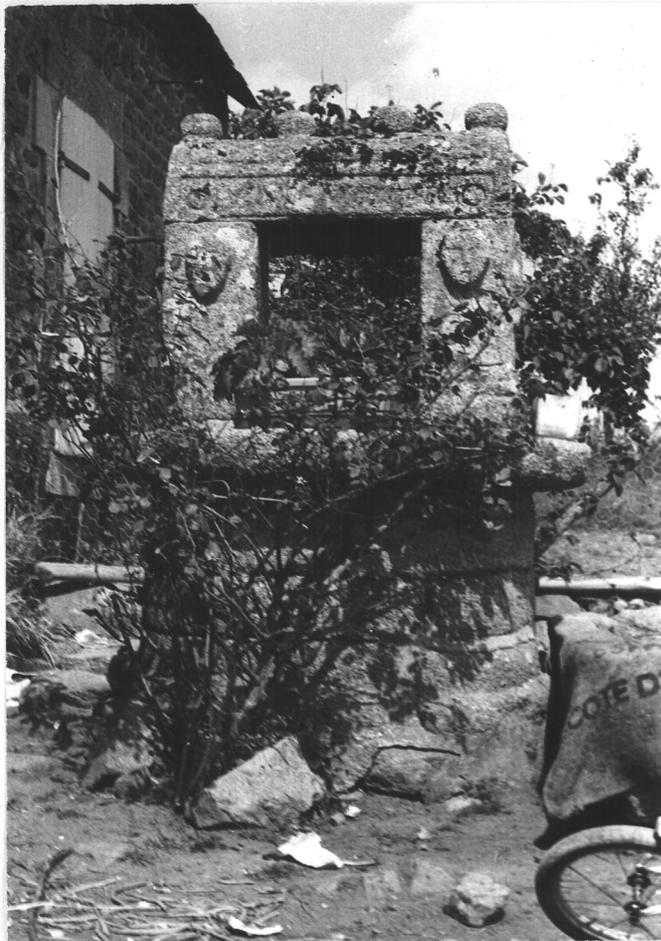
66/24 - Beau puits en granite, daté 1772 (face Est du linteau). Le décor consiste en masques humains, figures géométriques, (face Ouest du linteau), animaux affrontés (face Est du linteau), et boules d'amortissement. C'est le puits le plus soigneusement décoré de la commune.

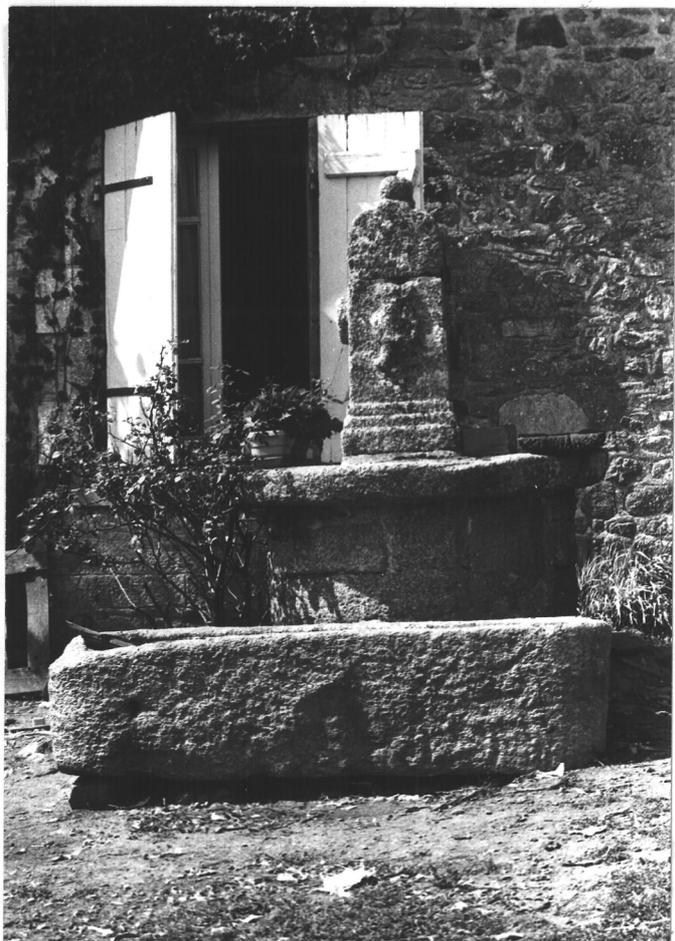
66/25 - Profil Sud et auge.

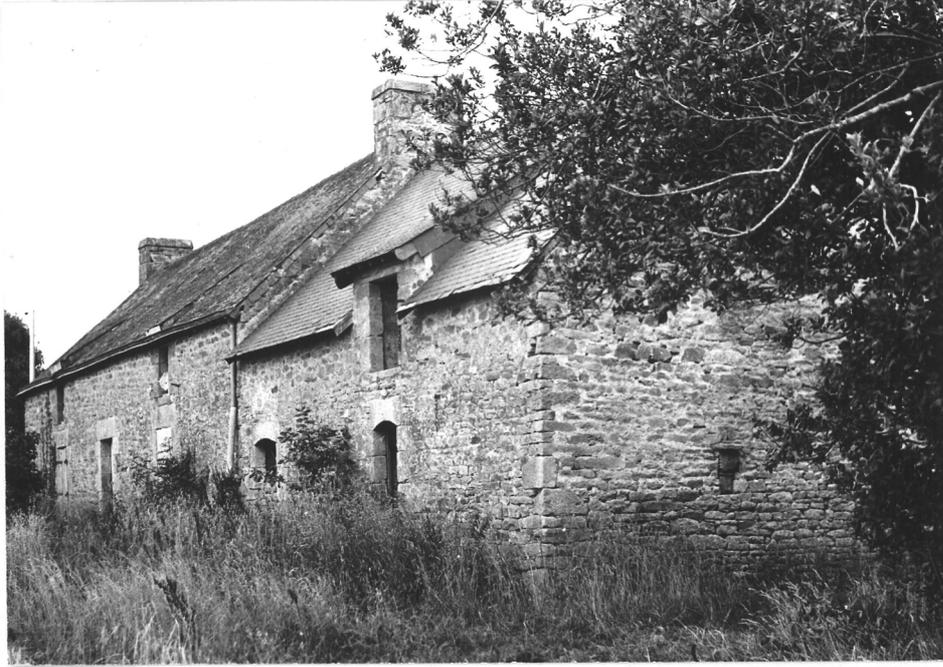
60/30 - Logis à étage portant la date 1813 sur l'élévation postérieure.
 Les dépendances, construites dans l'alignement, se caractérisent par un volume plus bas et des baies à angle vif et linteau en arc segmentaire.
 Lucarnes rampantes.

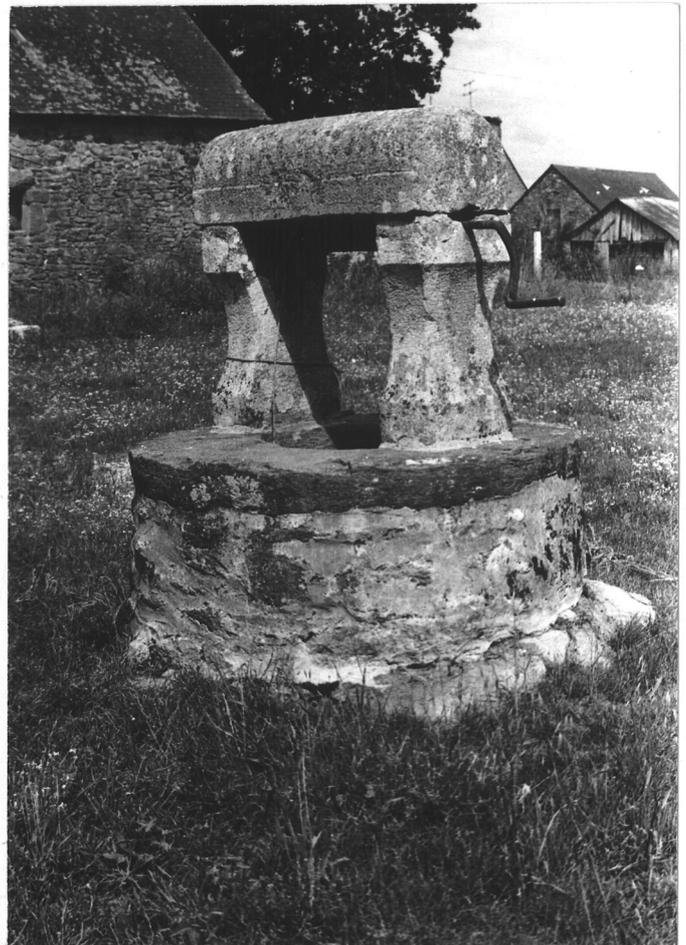
60/29 - Puits à margelle non saillante
 et montants à profil concave.

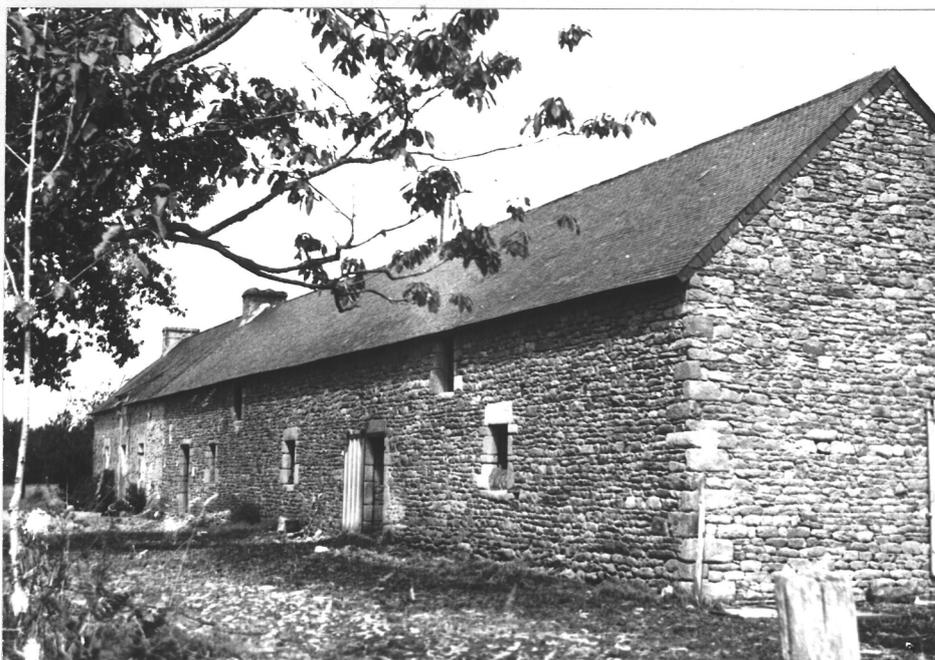
K11 - Logis et dépendances dans l'alignement. Les bâtiments sont notables surtout par la mise en oeuvre soignée des matériaux : assises régulières de petits blocs de gneiss, encadrement des baies et chaînages d'angle en granite. L'habitat actuel fait probablement suite à un habitat noble ("manoir et herbergement") attesté dès le milieu du XV^e siècle.

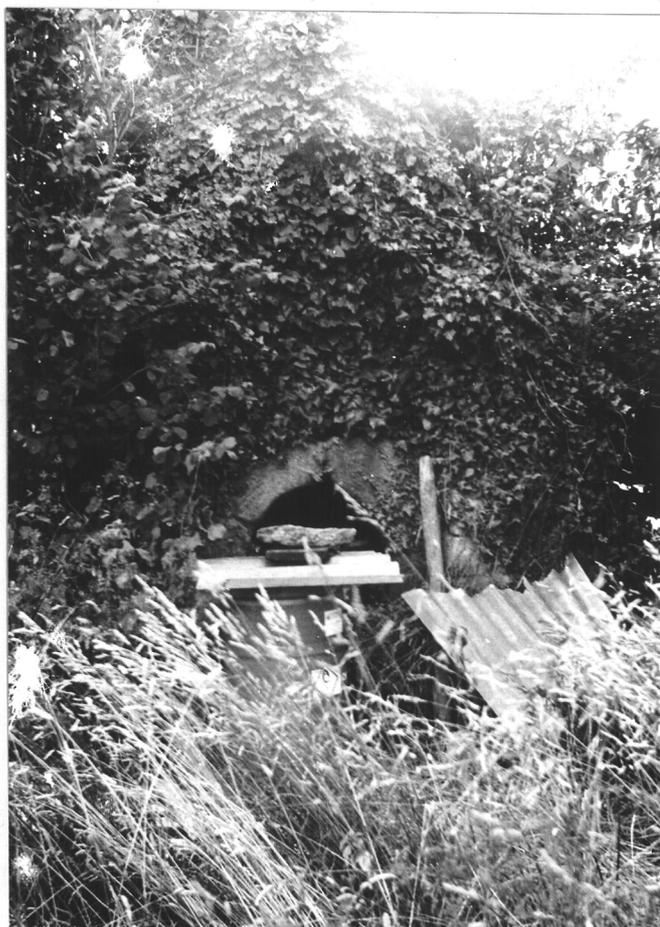
K12 - Le four abandonné.

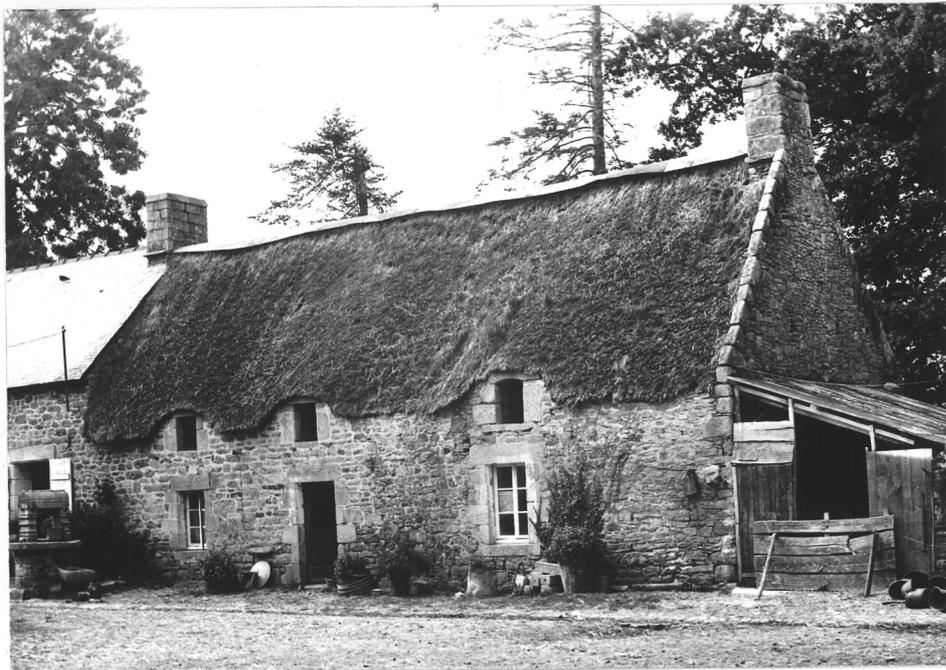
71/15 - A proximité d'une grosse demeure de notable de la fin du siècle dernier, se tiennent les bâtiments de ferme, logis et dépendances, témoins de l'habitat rural de la fin du XVIII^e et du XIX^e siècle. Ici, l'ancien logis, abandonné car sa toiture n'est plus étanche. On observe une distribution en travées presque régulière des ouvertures et un pignon découvert, soigneusement appareillé, protégeant le chaume.

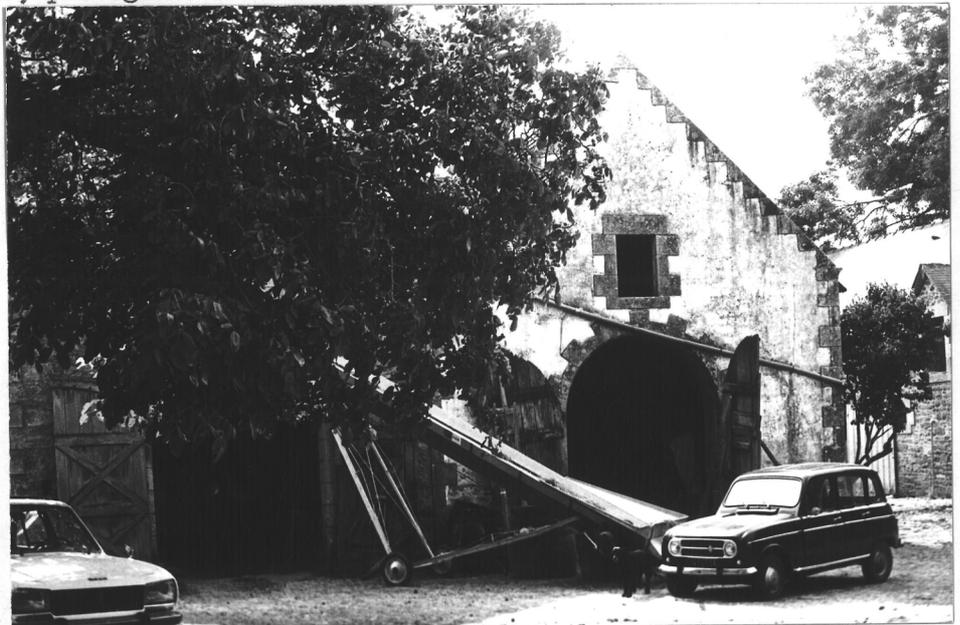
71/16 - Remise et grenier à foin du type courant à Pont-Scorff, avec porte charretière en pignon. Le bâtiment porte la date 1887.

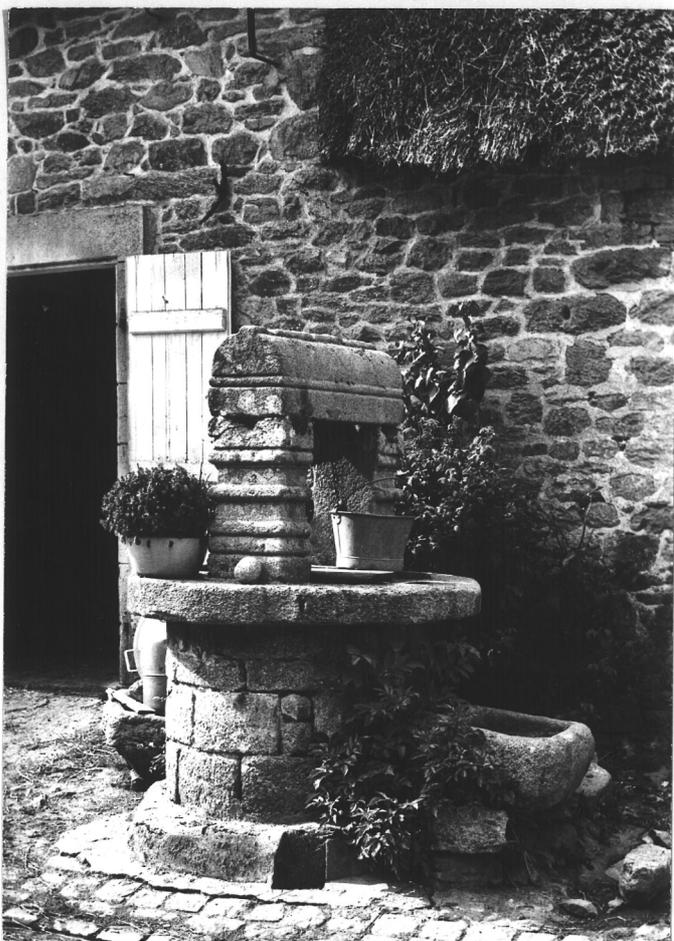
71/17 - Puits en granite, XIX^e siècle,
à décor de moulures.

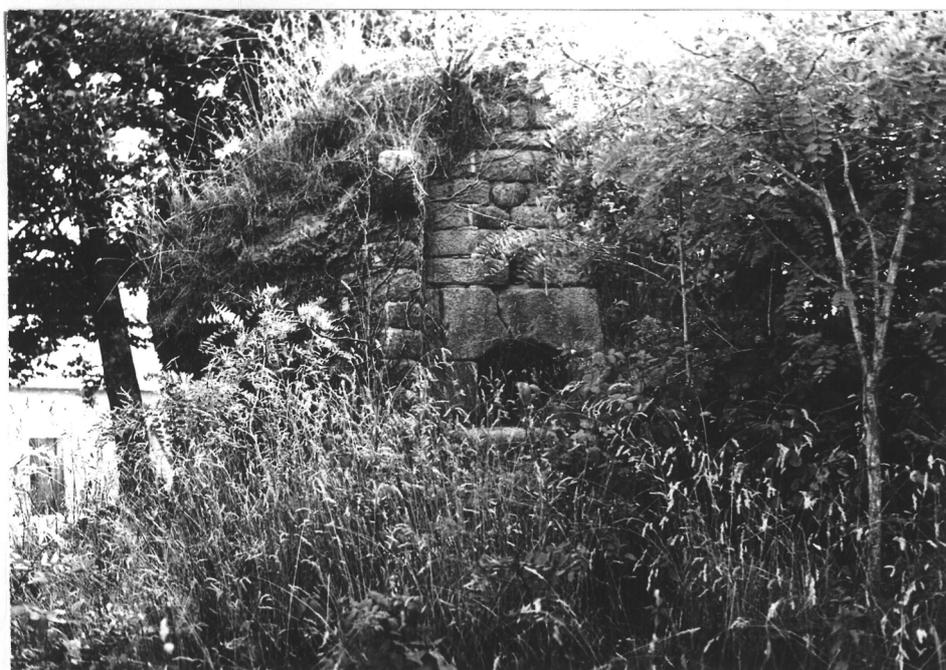
72/20 - Le four aujourd'hui abandonné et livré à la végétation.

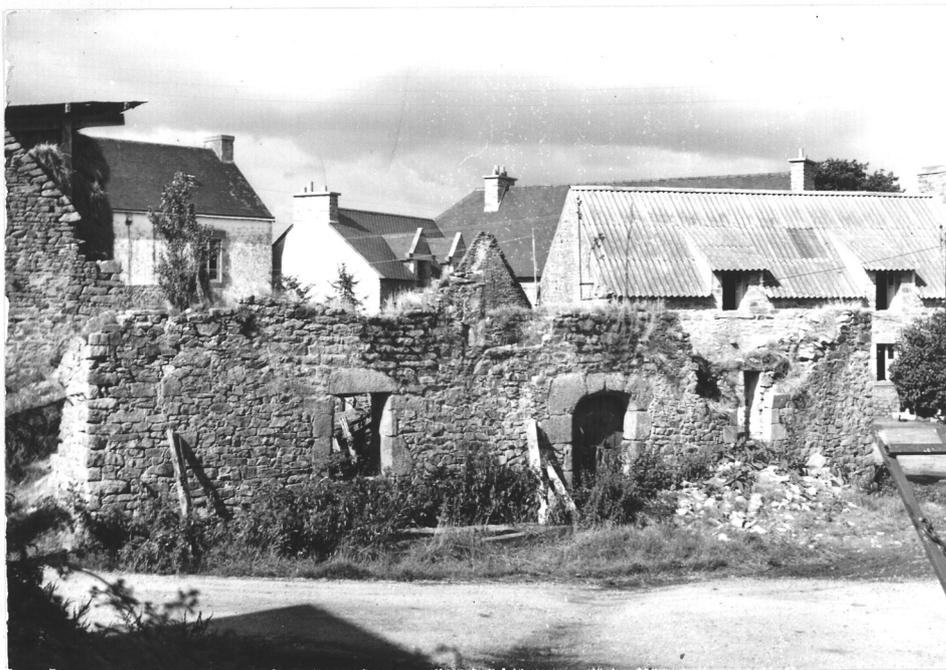
F8 - Vue d'ensemble du hameau permettant de mesurer les transformations profondes qu'il a subies. Bâtiments anciens en ruines ou très remaniés et abandonnés au profit d'un habitat plus moderne.

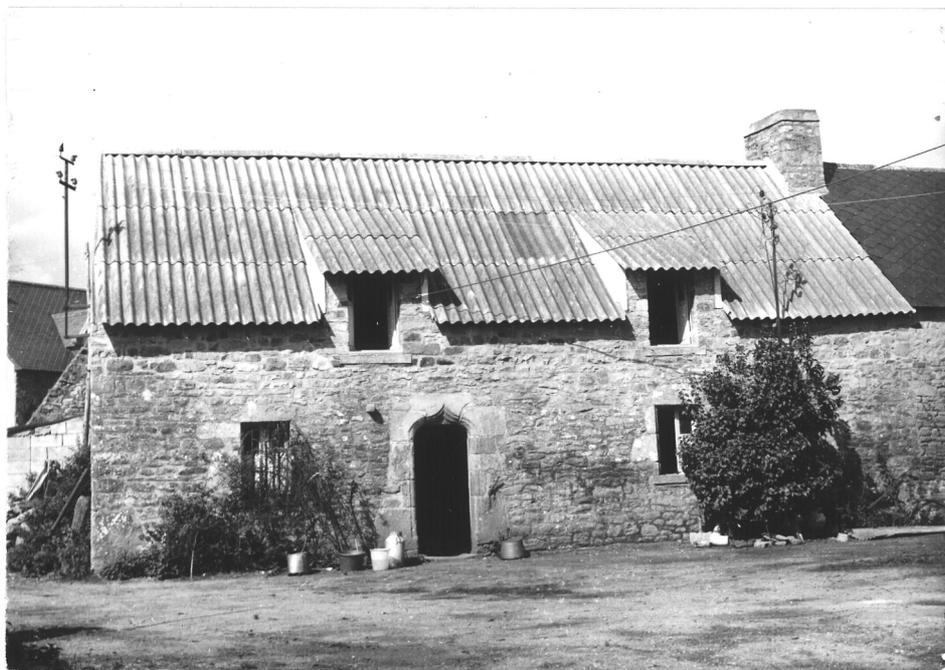
F5 - Logis ancien conservant une porte soigneusement moulurée en accolade, probablement remployée.

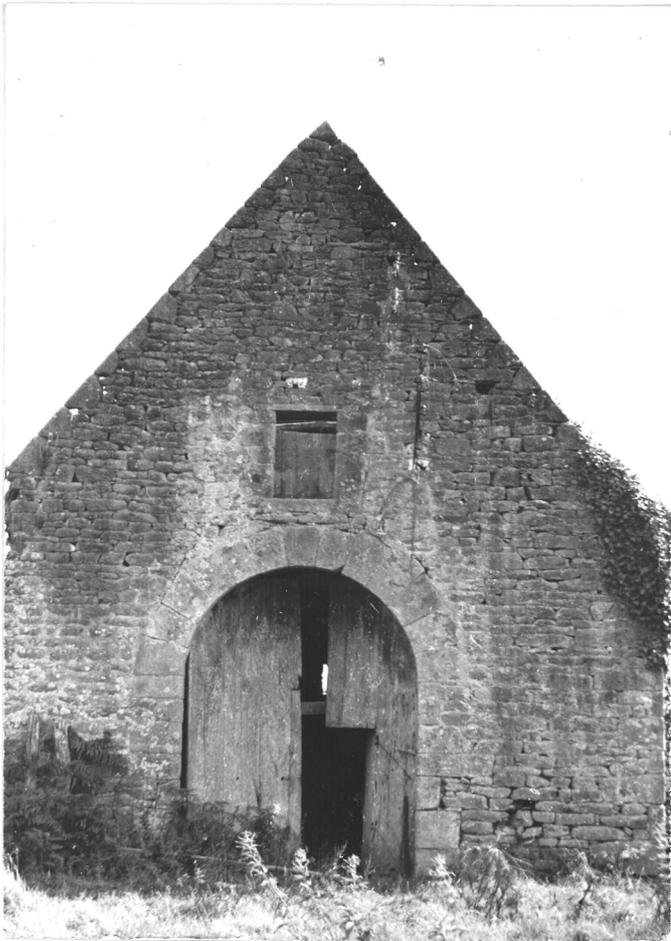
F7 - Bâtiment de remise surmontée d'un grenier, pouvant dater de la fin du XVIII^e siècle ou du XIX^e siècle. Comparable à la grange de Kerviniou.

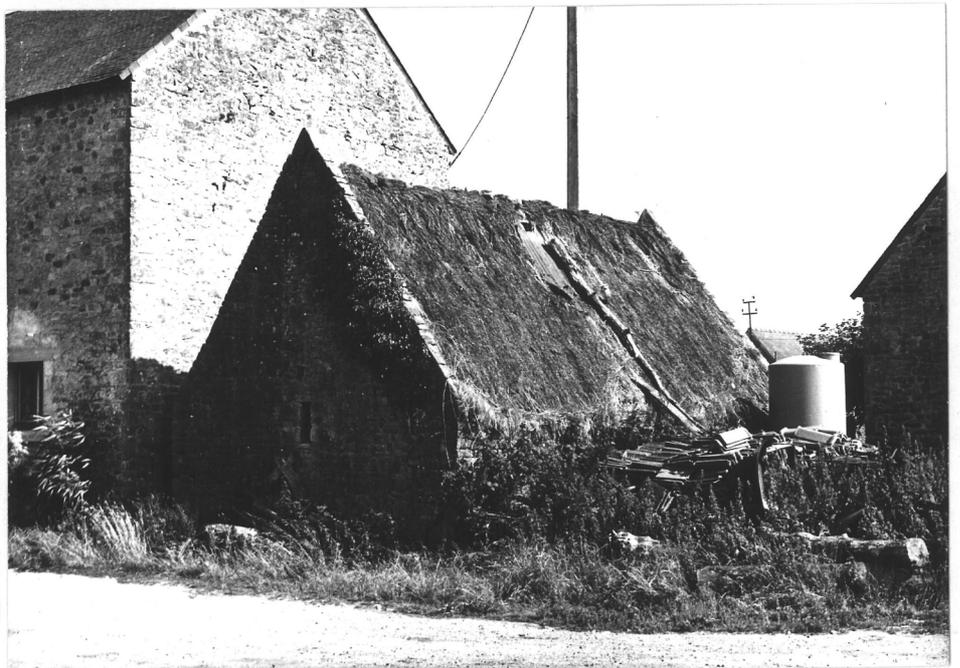
F3 - Remise au Nord-Ouest du hameau. Petit bâtiment couvert en chaume, aux pignons aigus, dont les rampants sont soigneusement appareillés d'assises légèrement obliques.

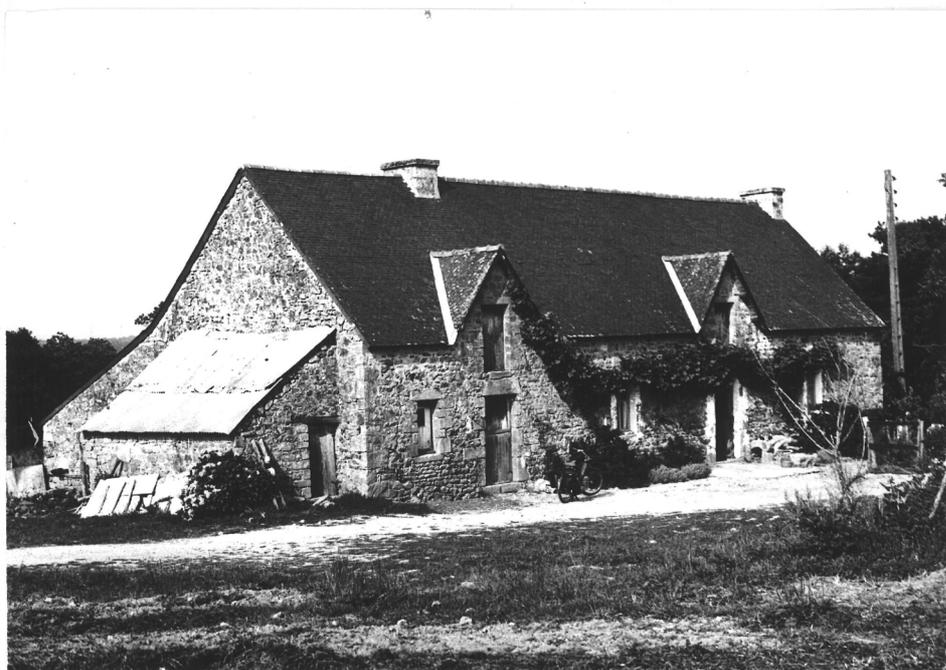
72/25 - Logis et dépendances en alignement, à rez-de-chaussée et comble à lucarne-pignon, du type Kernevez. Le linteau de la porte d'entrée, orné d'un motif godronné, porte la date 1866 flanquée des initiales A et C.

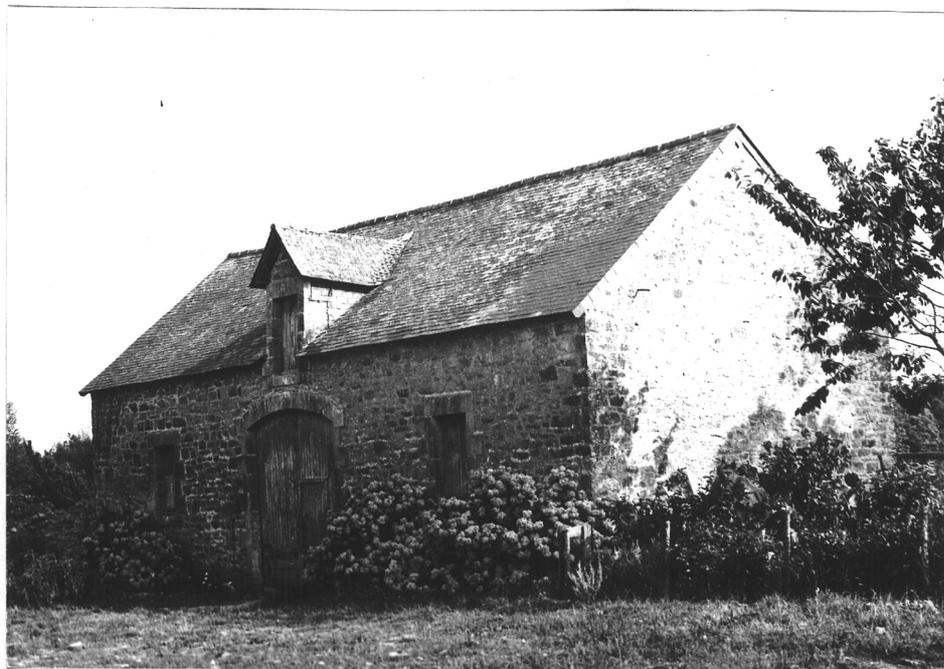
72/24 - En vis-à-vis, la grange contemporaine du logis, ouverte d'une porte charretière sur son élévation antérieure (et non en pignon comme c'est le cas le plus fréquent) et surmontée d'un grenier à lucarne.

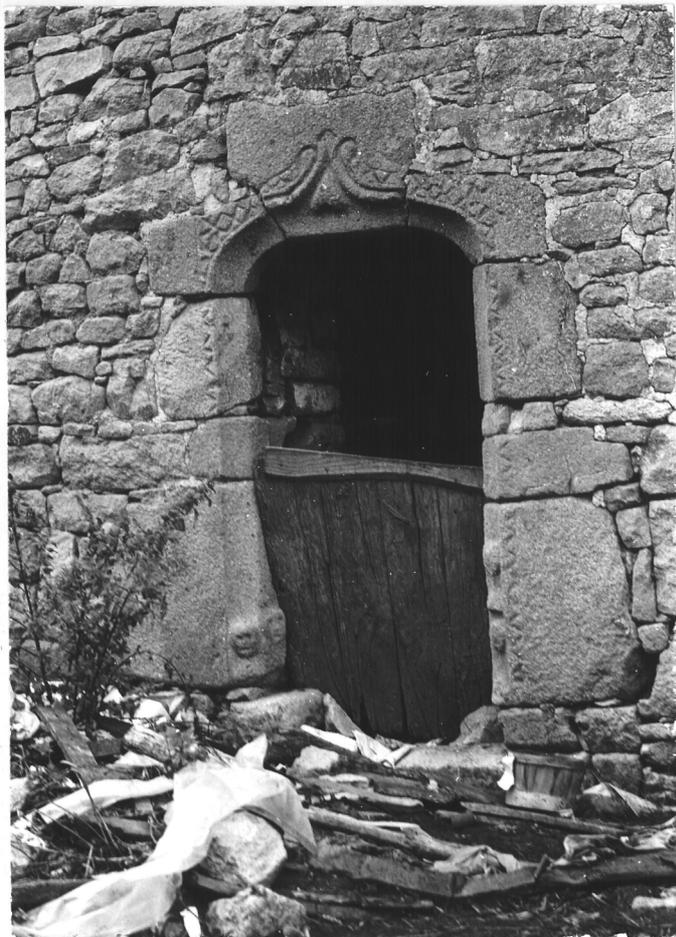
52/24 - Élément ancien réemployé : porte en anse de panier à encadrement mouluré d'un cavet, orné de griffes à têtes humaines et amorti d'une accolade abritant un coeur renversé. La pointe de l'accolade est elle-même soulignée d'un motif gravé en forme de fleur de lys.

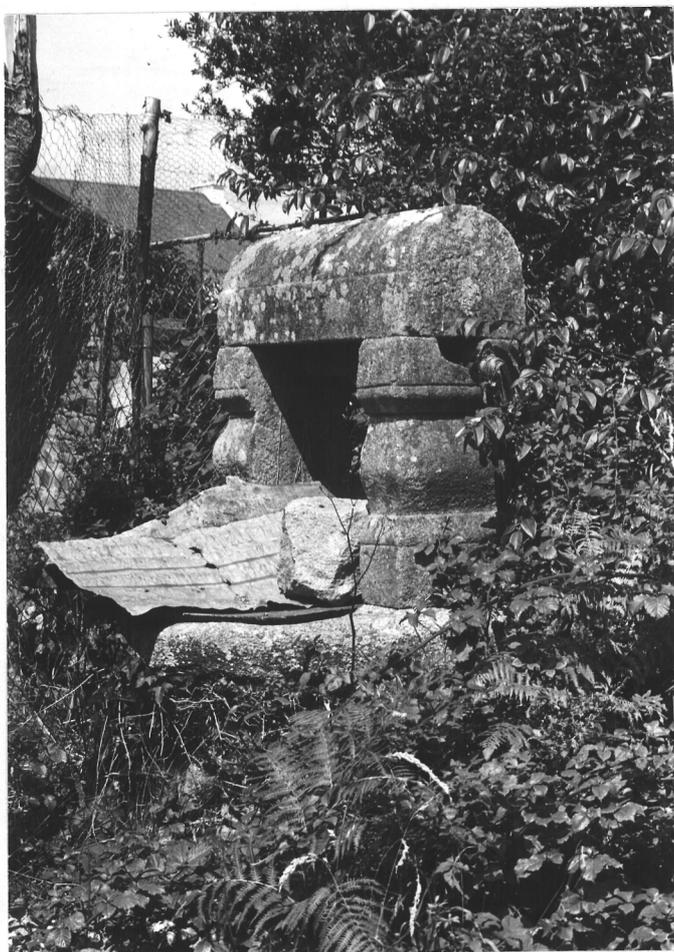
53/26 - Puits en granite à grain fin, soigneusement décoré de moulures soulignant le profil en balustre des piédroits. Porte la date 1875.

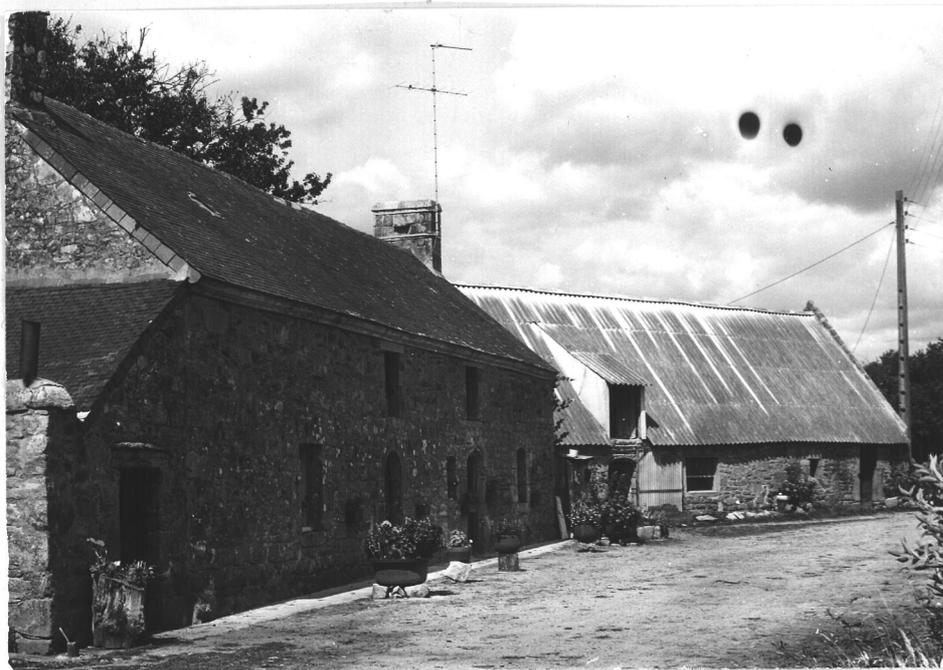
54/33 - Au premier plan, logis à étage carré, dont certaines ouvertures peuvent dater du XVIII^e siècle. Longue façade non ordonnancée. Le bâtiment du second plan, remanié, conserve une porte en anse de panier et des pignons soigneusement appareillés.

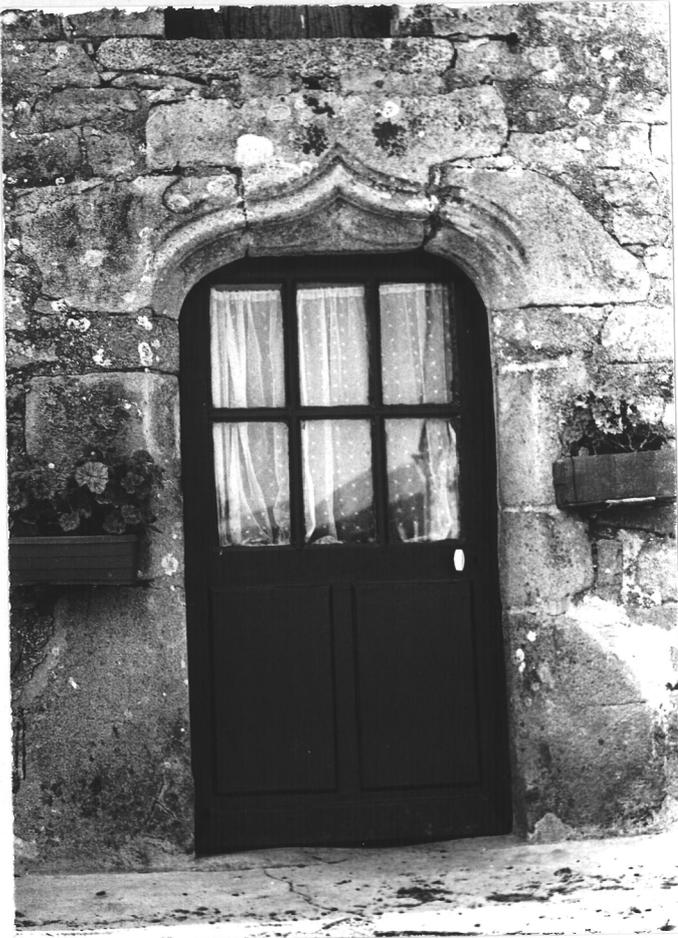
56/6 - Porte du logis. Linteau à clé à
crossettes, piédroits chanfreinés.

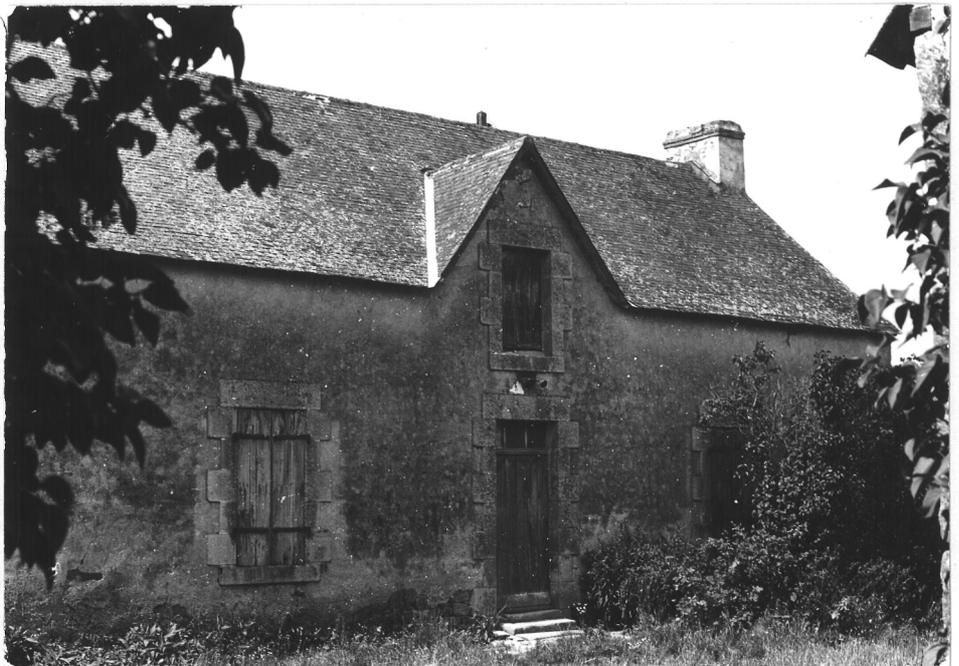
53/30 - Logis plus récent (fin XIX^e ou début XX^e siècle) au Sud-
Est du précédent. Élévation ordonnancée, de même type qu'à Kervar-
zaouen.

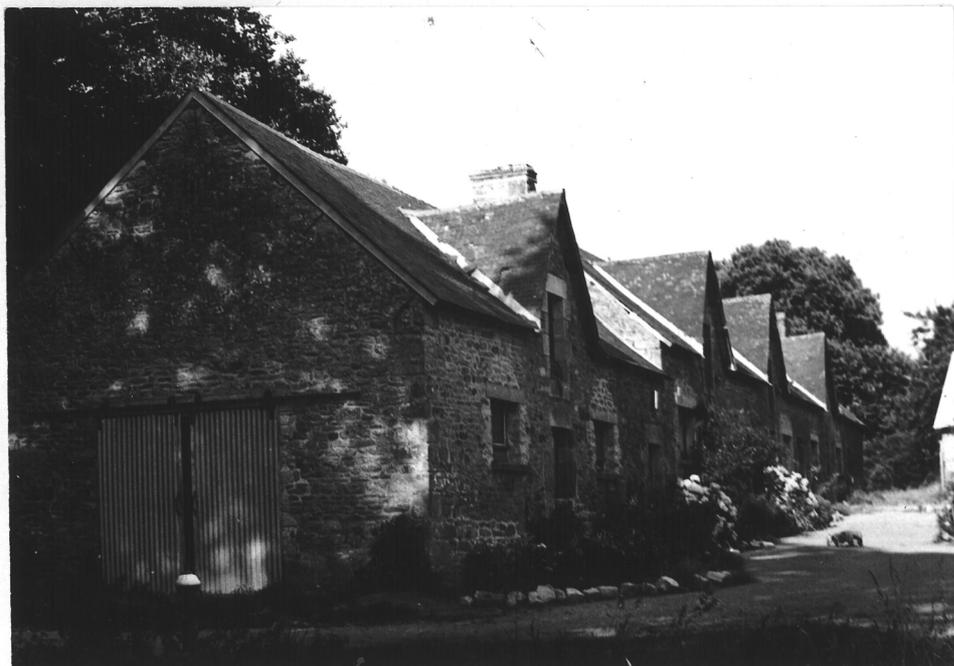
58/19 - Alignement de logis et de dépendances comportant une suite de quatre lucarnes-pignons : c'est l'un des exemples les plus représentatifs du parti adopté dans l'habitat rural de Pont-Scorff à la fin du XIX^e siècle.

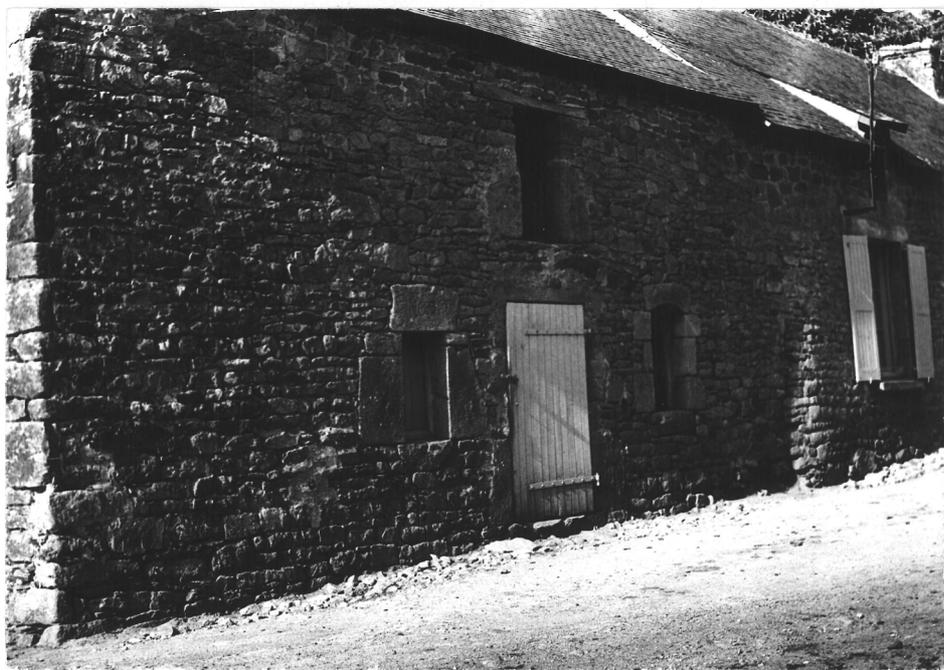
59/24 - Bâtiment de commons construit avec des remplois : la fenêtre rectangulaire de gauche porte, au linteau, la date 1669.

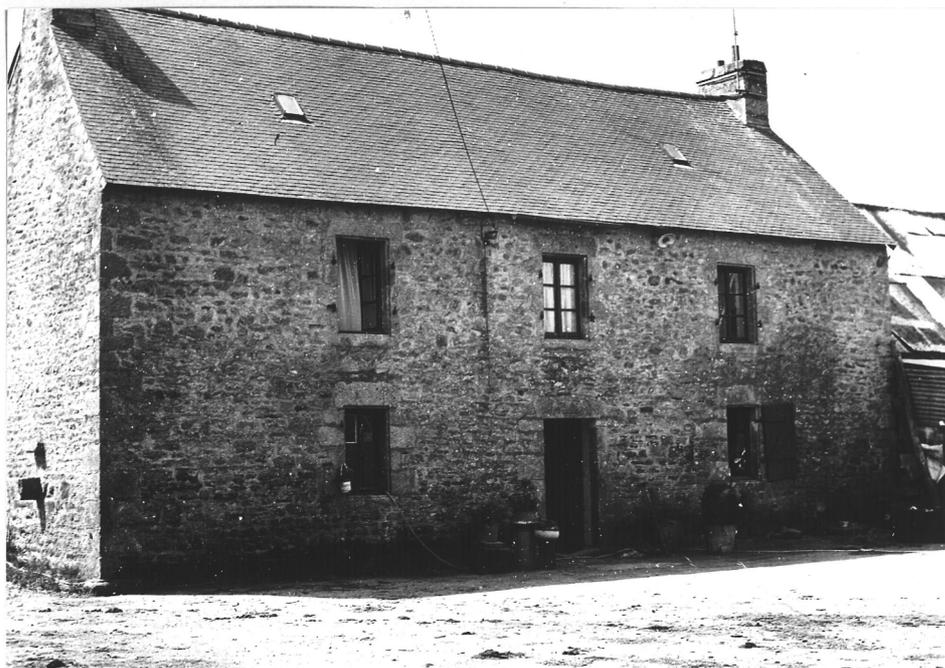
49/1 - Maison C. Grand logis à un étage carré, à élévation ordonnancée, portant la date 1881 (linteau de la porte).

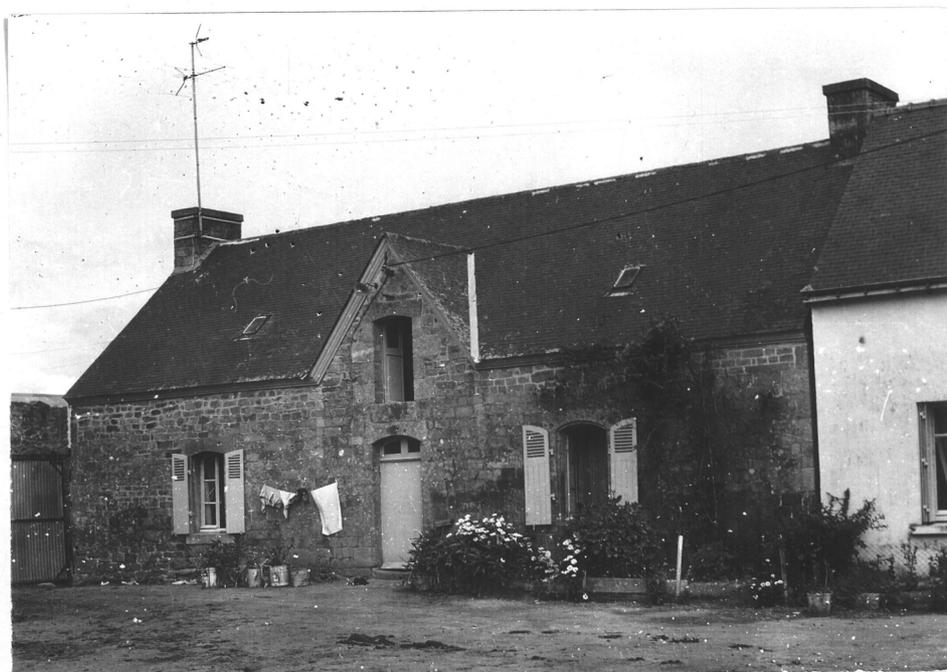
48/SN - Maison D. Logis de la fin du XIX^e siècle, à élévation ordonnancée, du type très répandu dans la commune à cette époque (cf. Kernevez, Kervorchant, etc...).

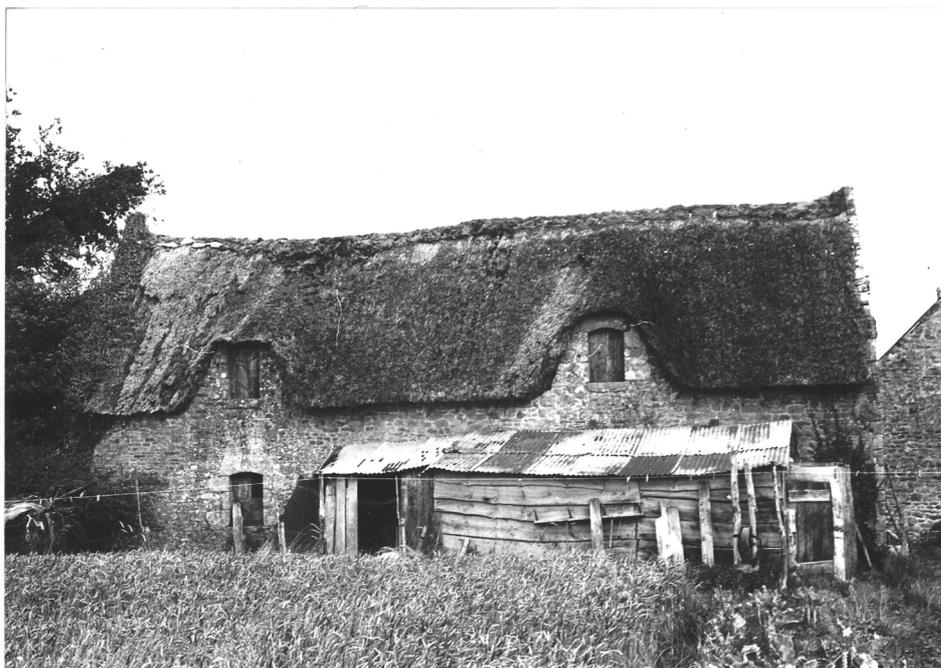
48/32 - Maison A. Ancien logis à un niveau et comble à lucarnes, couvert en chaume, portant la date 1702 sur la porte charretière du pignon Est.

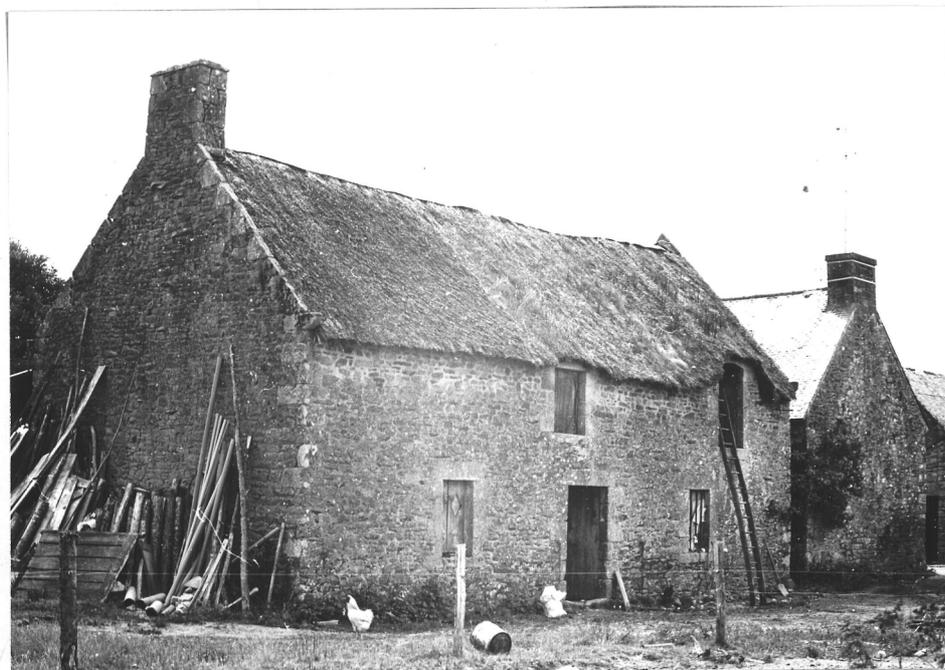
48/33 - Maison B. Autre logis, à deux niveaux, plus récent (XIX^e siècle), également couvert en chaume et transformé en dépendance. Construction soignée avec chaînages d'angle, rampants des pignons à pierres taillées en sifflet et pierre d'assise en quart-de-rond.

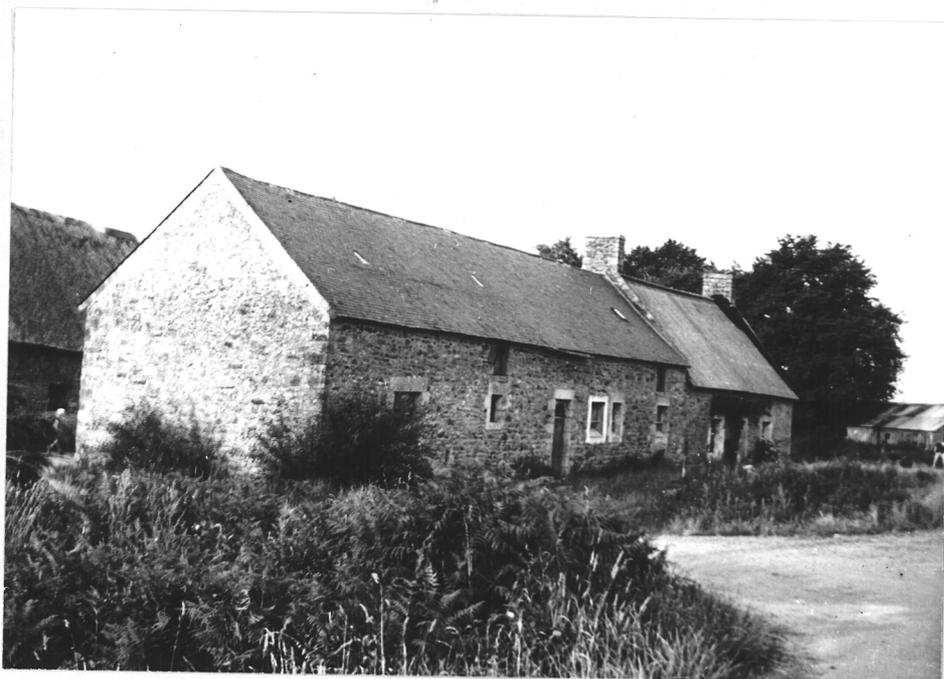
J4 - Kervèze Sud. Logis autrefois couvert en chaume (rampants du pignon découverts), flanqué d'un long bâtiment de dépendances dans l'alignement.

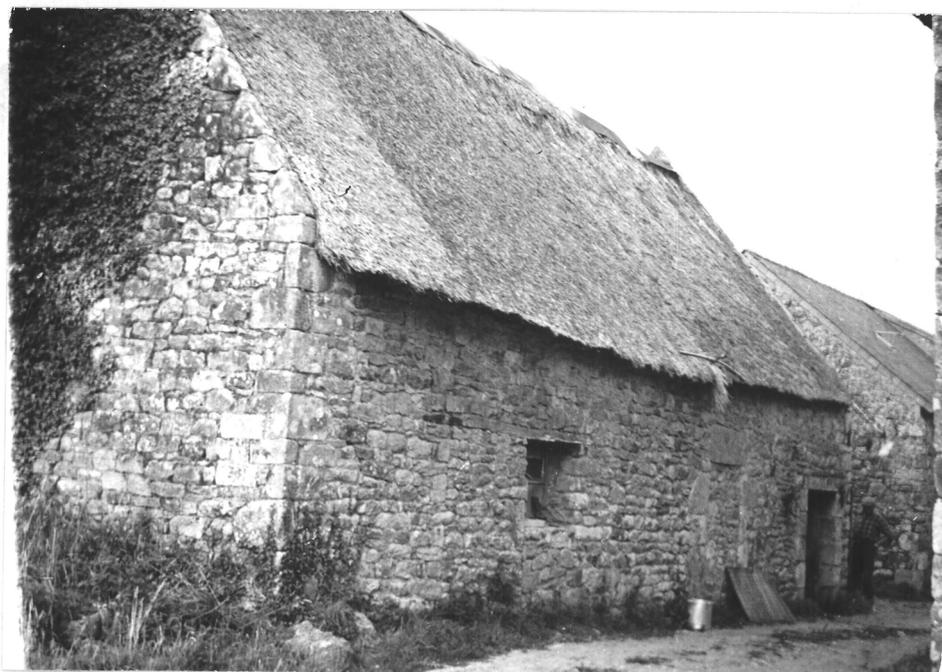
J5 - Dépendance à un niveau, située dans un alignement au Nord et parallèle au précédent. On note les chaînages d'angle et le soin porté à l'appareillage des pignons.

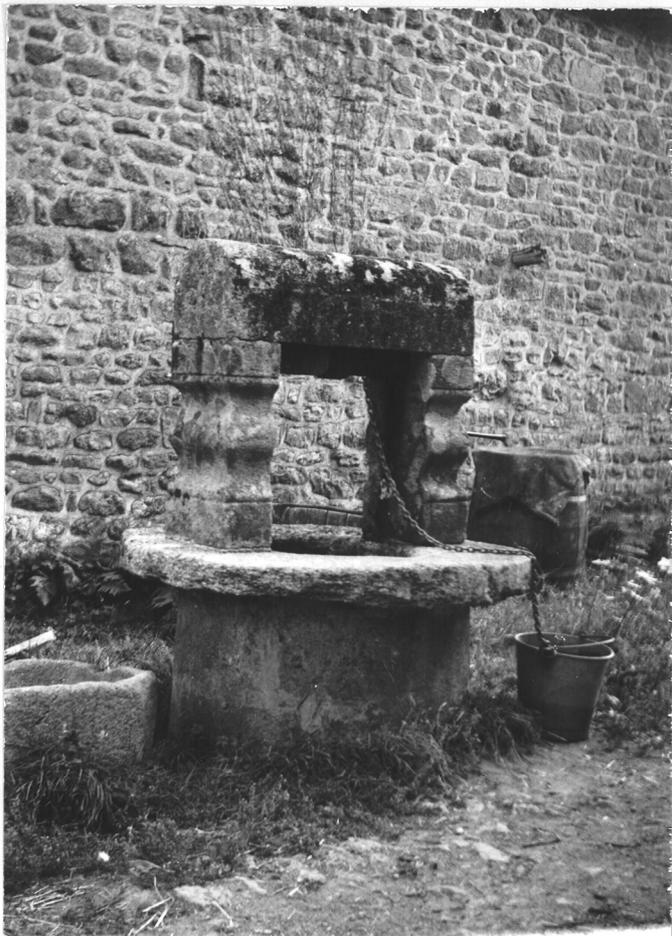
J9 - Puits n°1 à Kervèze Sud. Linteau
~~en quart de rond~~ ^{seul circulaire} et montants à profil
 galbé et mouluré.
