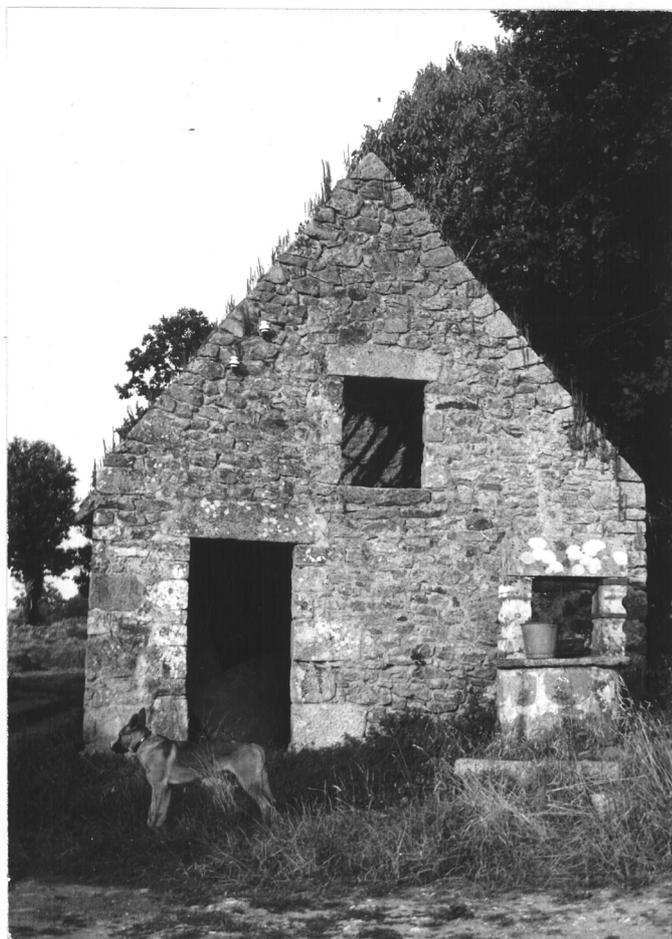
J11 - Puits n°2 à Kervèze Nord-Ouest.
 De même type que le précédent, il accom-
 pagne une remise surmontée d'un grenier,
 dont les rampants du pignon présentent
 une série d'assises obliques.

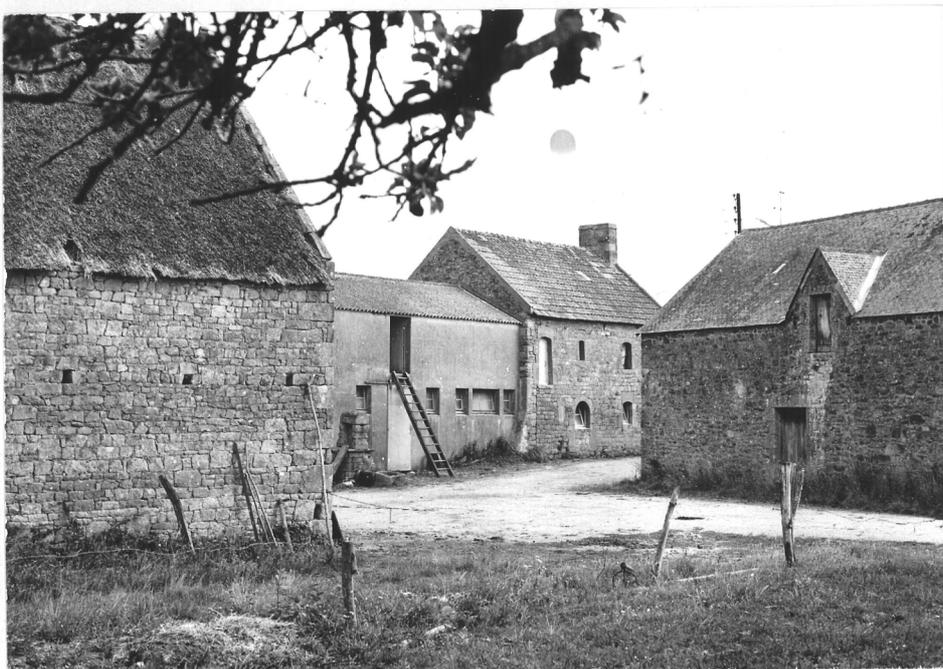
51/17 - Vue d'ensemble des bâtiments, partiellement ou intégralement du XVIII^e siècle et remaniés ultérieurement comme la grange, à droite.

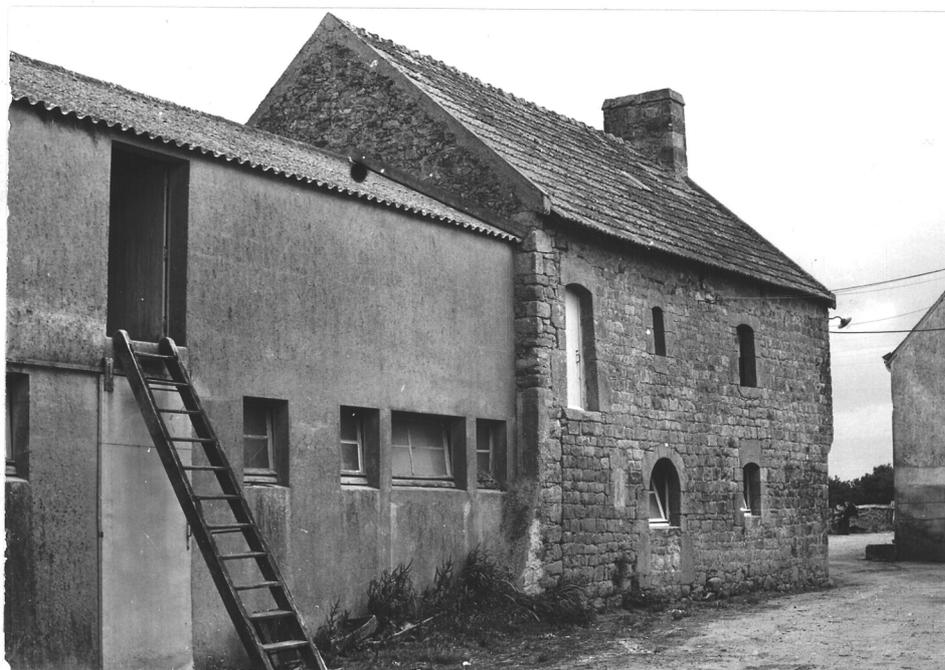
50/8 - L'ancien logis à étage carré porte la date 1768. Malgré les transformations subies (suppression de l'escalier accédant à la porte de l'étage, porte bouchée au rez-de-chaussée, rampants du pignon cimentés, toiture de tuiles) il témoigne d'une recherche de qualité dans l'exécution (appareil régulier, angle Sud-Est adouci, encadrement des baies à angle vif).

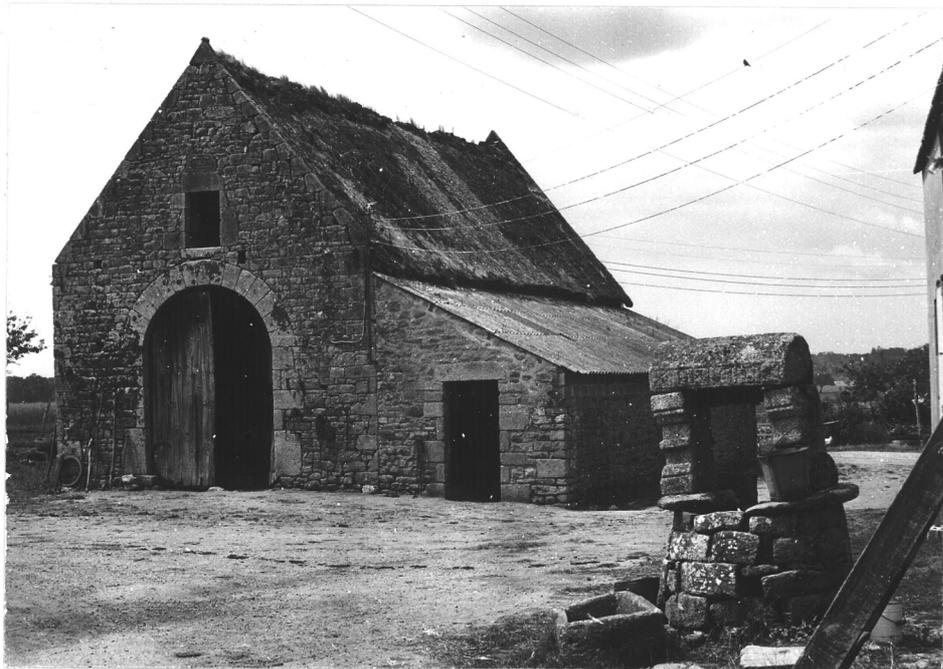
50/10 - Remise surmontée d'un grenier, datée 1782, et portant l'inscription M. QUILLIEN. Le puits, à décor géométrique et moulures, porte également une date dont la lecture est incertaine : 1761 ?

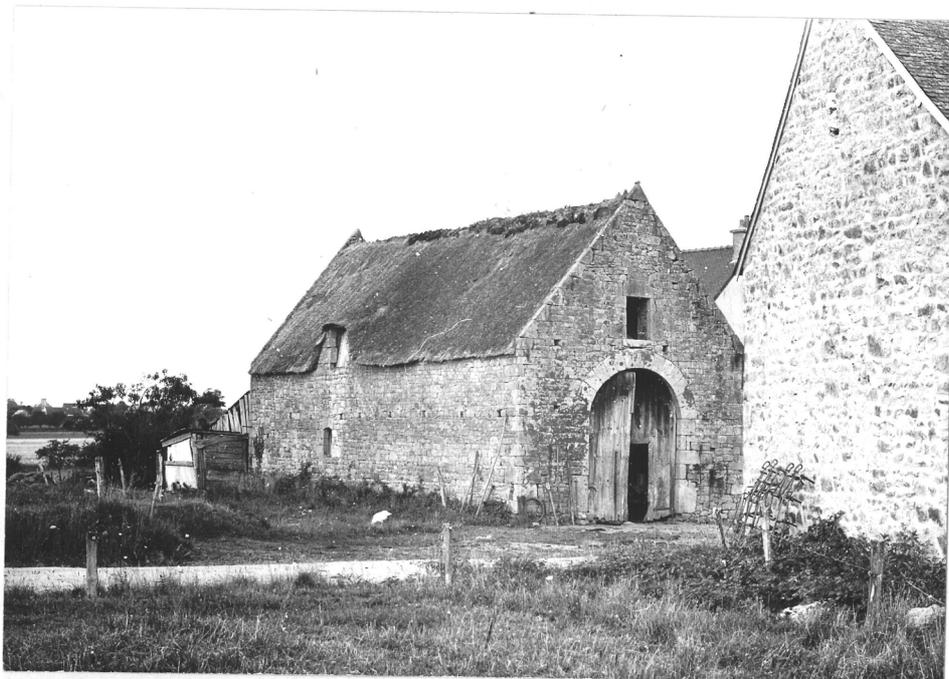
52/22 - Autre vue de la même grange. On remarque l'équilibre des volumes et la qualité de l'exécution (appareil, chaînages d'angle, rampants de pignons).

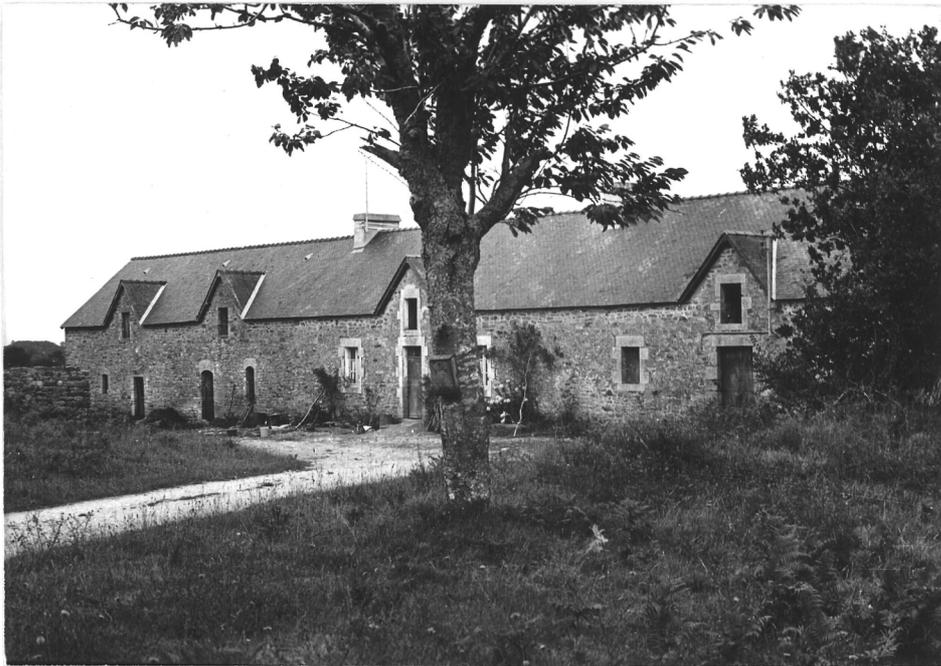
37/8 - Bâtiments en alignement comportant un logis à baies en arc segmentaire plus ancien à l'Ouest (fin XVIII^e - début XIX^e siècle) complété par un nouveau bâtiment avec logis et dépendances construit à l'Est. Un seul niveau et comble à lucarne pendante triangulaire, du type très répandu dans la commune à la fin du XIX^e siècle.

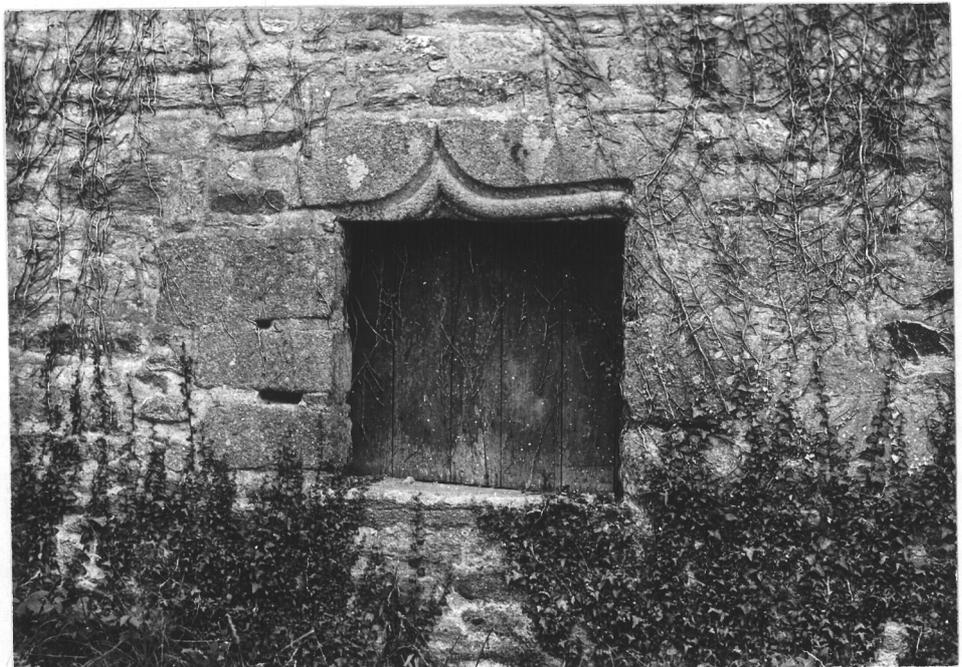
37/10 - Linteau à moulure torique et accolade réemployé dans une baie de l'élévation postérieure.

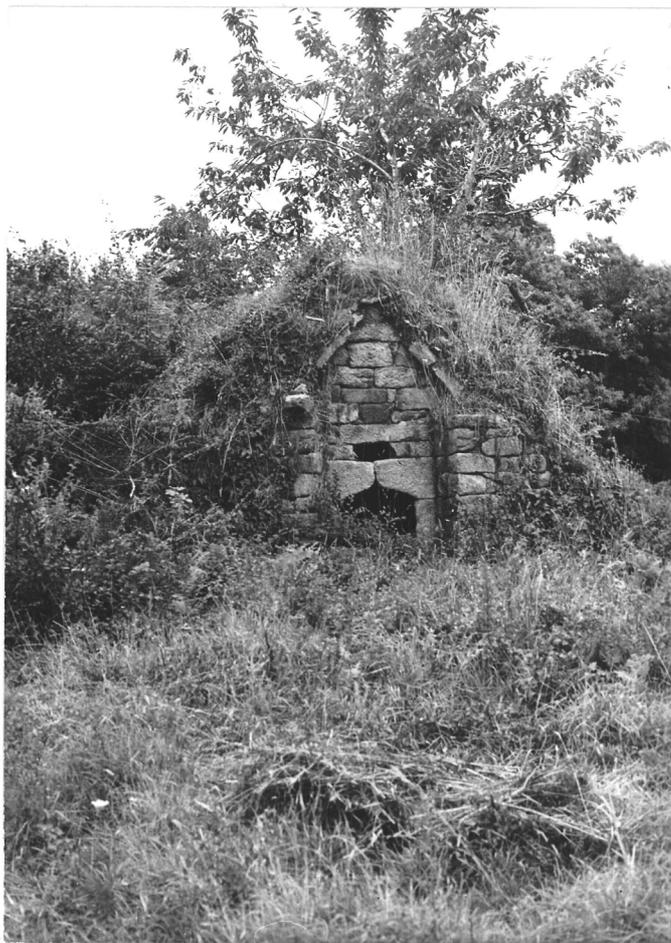
37/9 - Un four encore bien conservé mais envahi de broussaille et situé en vis à vis des bâtiments d'habitation et de communs au Sud-Est, complète l'ensemble.

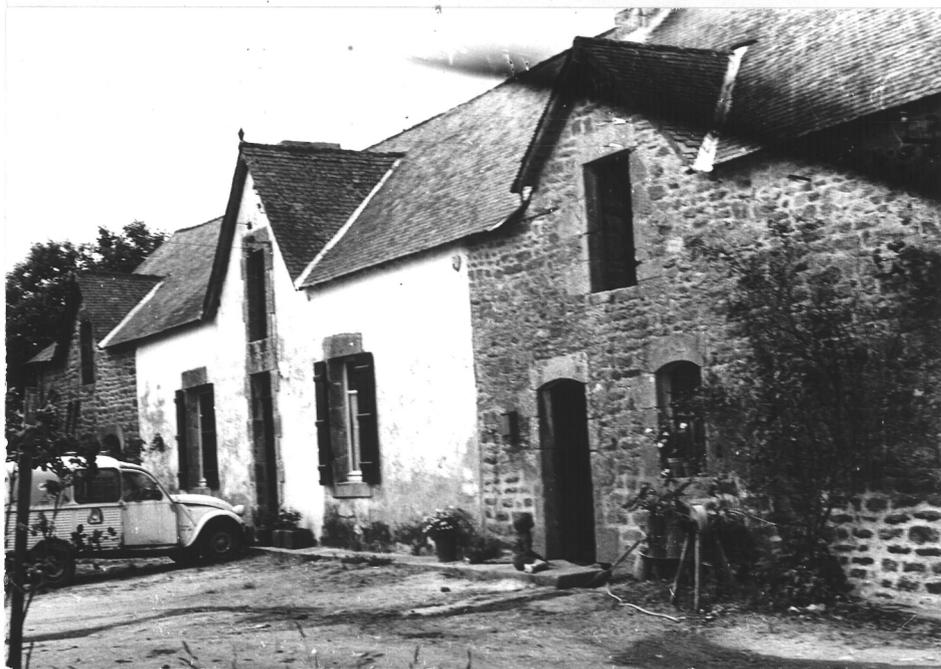
6/36A - Alignement de trois logis du XIX^e siècle (celui de droite porte la date 1832).

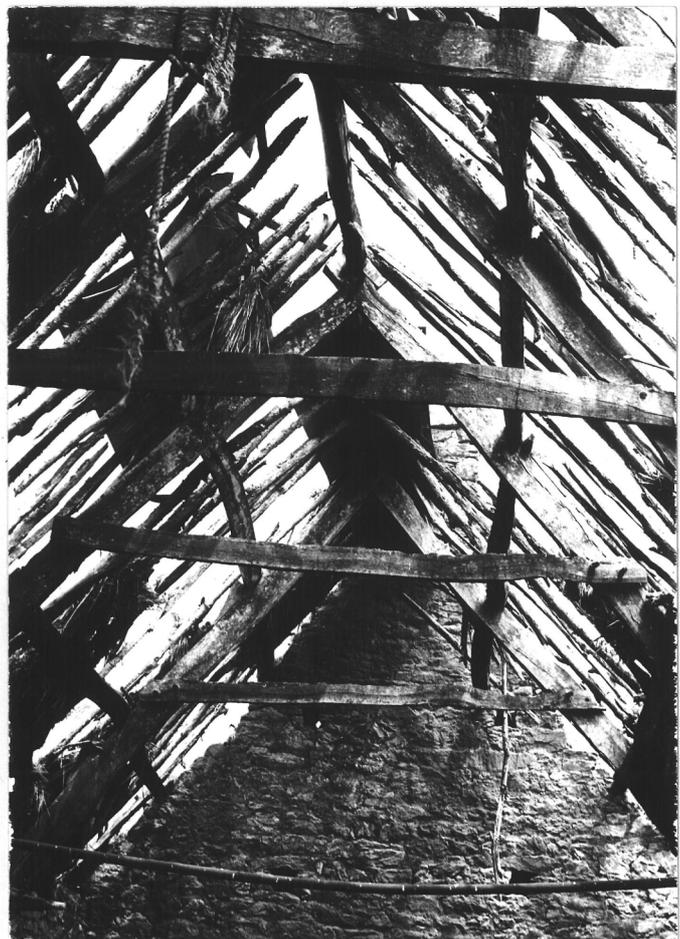
6/32A - Charpente d'une toiture en chaume. Fermes à entrants retroussés, sans poinçon. Assemblages par chevilles de bois.

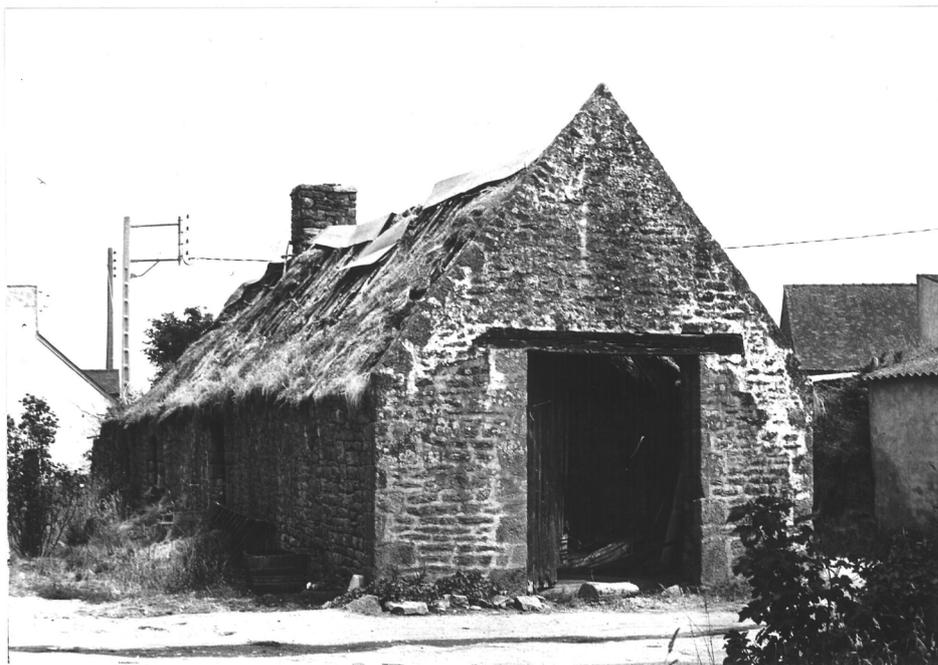
6/31A - Ancien logis et dépendances aspectés au Nord, construits en alignement et pouvant dater du XVIII^e siècle.

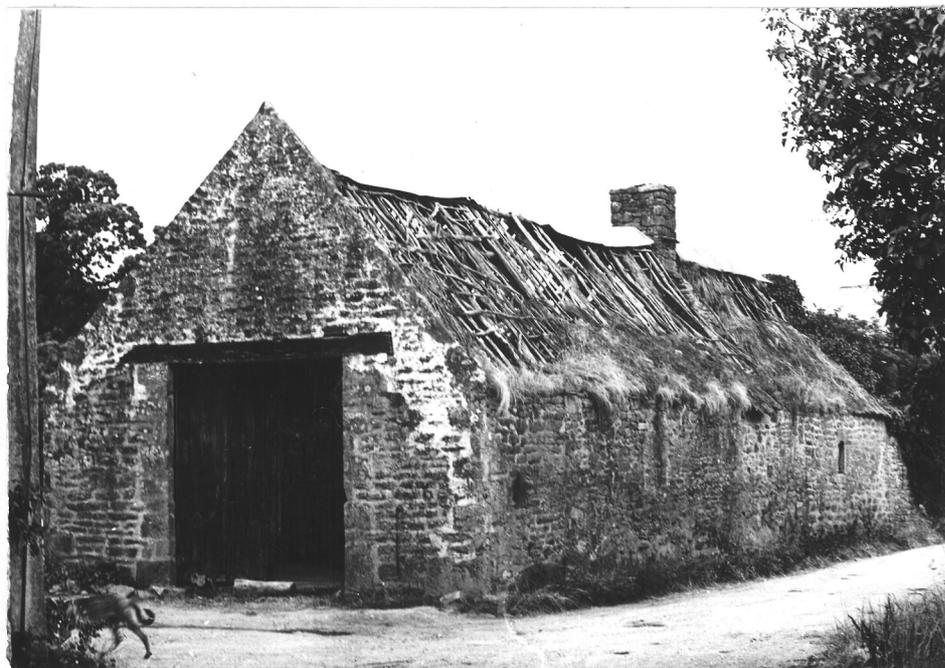
6/35A - Pignon Ouest et élévation Sud percée d'un seul petit jour. Petit appareil irrégulier, pignon découvert destiné à protéger le chaume.

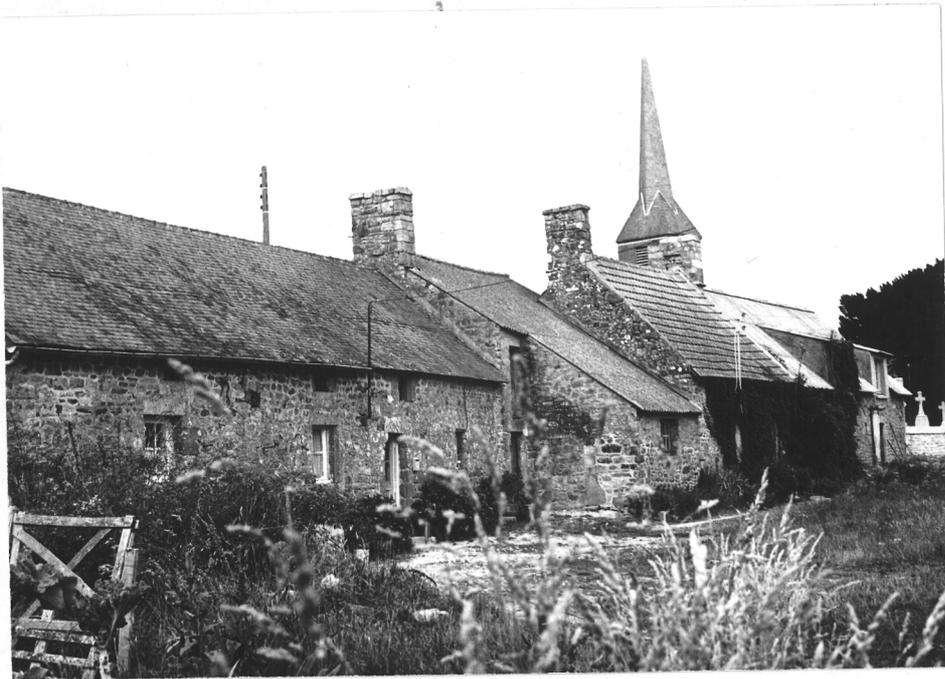
69/6 - L'alignement central du hameau vu du Sud-Ouest : ensemble de bâtiments très remaniés, dont les volumes anciens sont, dans l'ensemble, l'élément le mieux conservé.

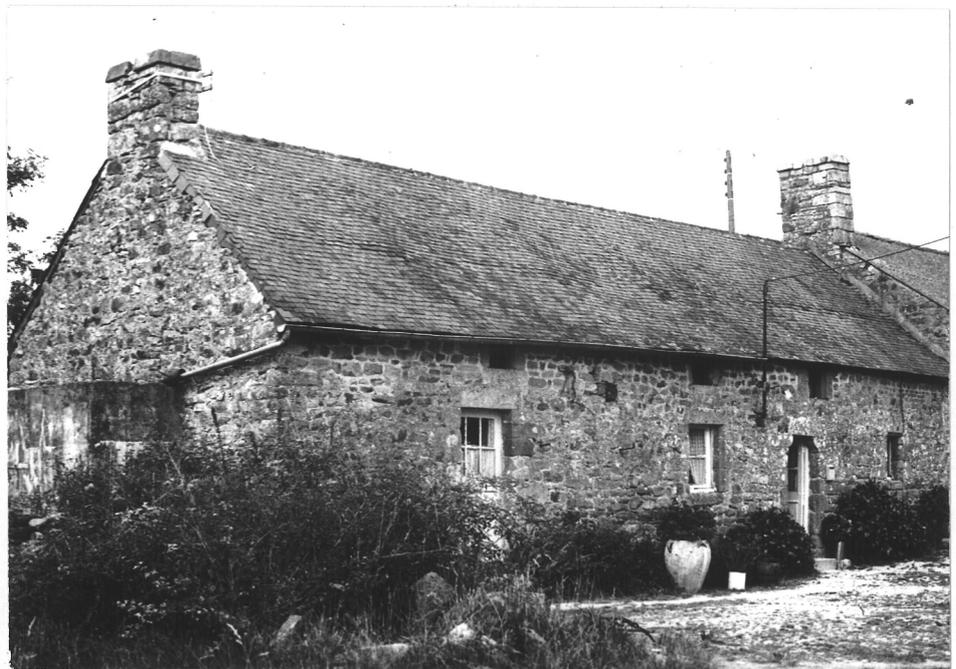
69/5 - Logis Ouest de l'alignement central. On y a réutilisé des éléments provenant d'un habitat plus ancien : piédroits et linteaux de fenêtres moulurés en cavet, linteau de porte à coussinet. La toiture actuelle a sans doute remplacé une toiture de chaume que retroussaient les lucarnes.

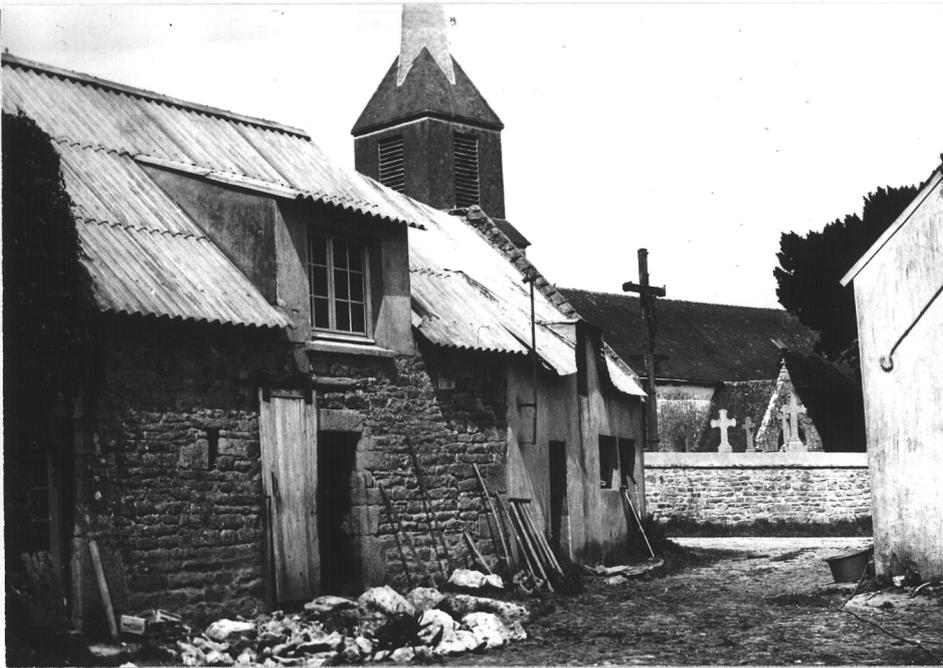
70/8 - Communs de l'alignement central ou ce qu'il en reste depuis l'avènement de la tôle ondulée, du béton et de l'enduit.

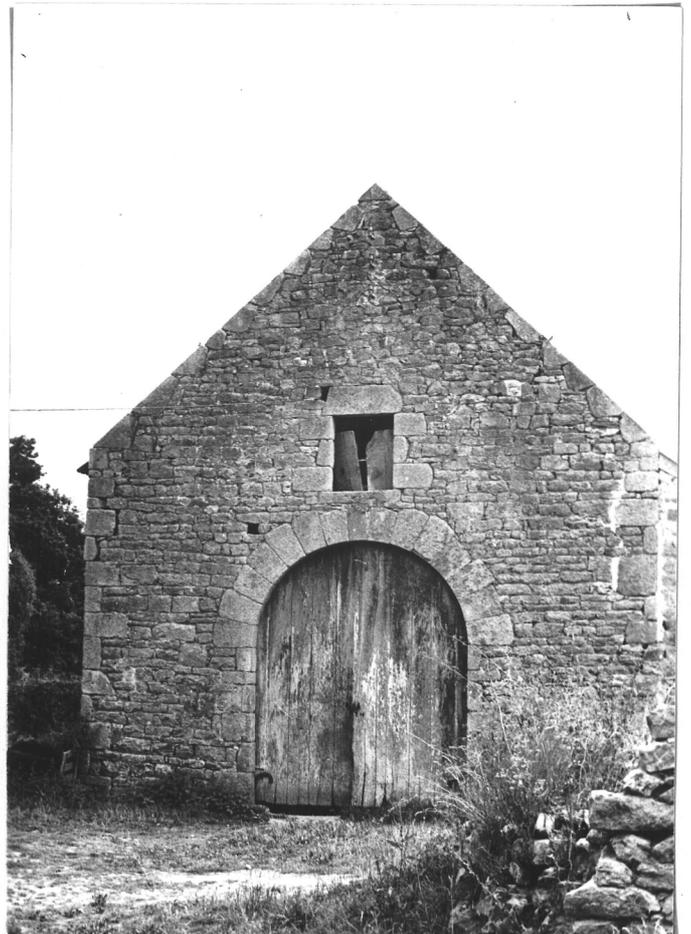
69/7 - Remise et grange, du XIX^e siècle, soigneusement appareillée. Elle est distribuée par un escalier intérieur en bois, tournant, situé à l'angle Nord-Est.

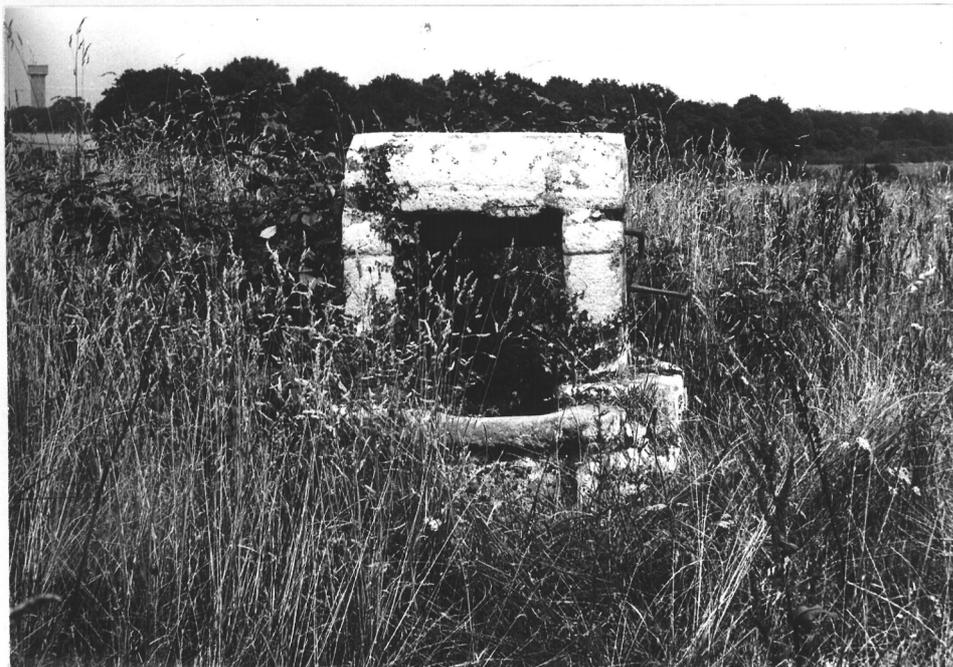
69/2 - Puits n°1, situé au Nord de la chapelle. Très sobrement orné d'une simple moulure en haut et en bas des montants, il présente des analogies avec certains puits de la fin du XVIII^e siècle recensés à Hennebont (cf. Saint-Antoine).

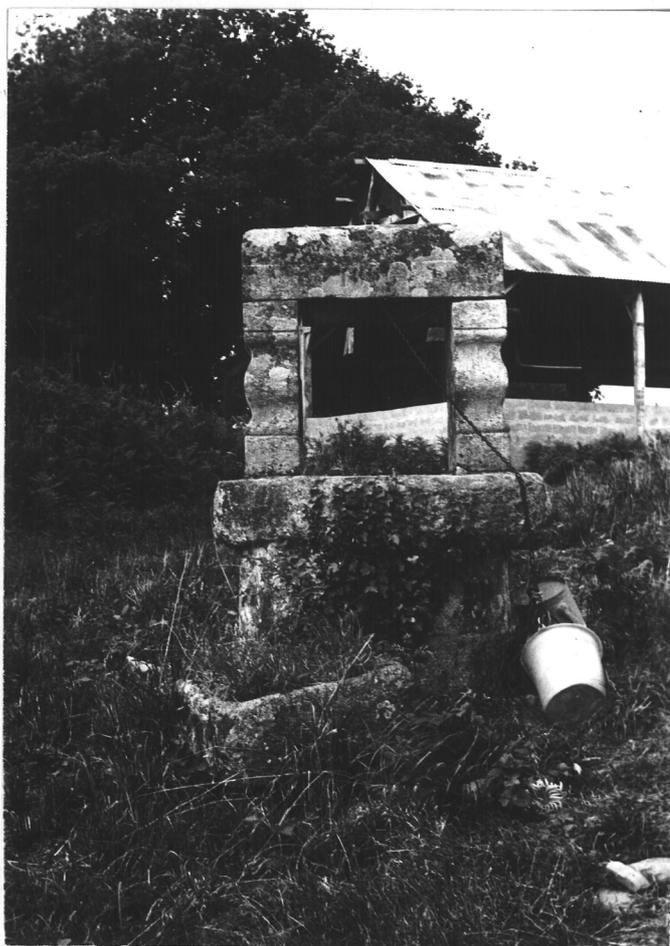
69/3 - Puits n°2, situé à l'Ouest de l'alignement central. L'ornementation, plus recherchée que celle du puits précédent, se caractérise aussi par une certaine sécheresse des moulures. Il porte la date 1896.

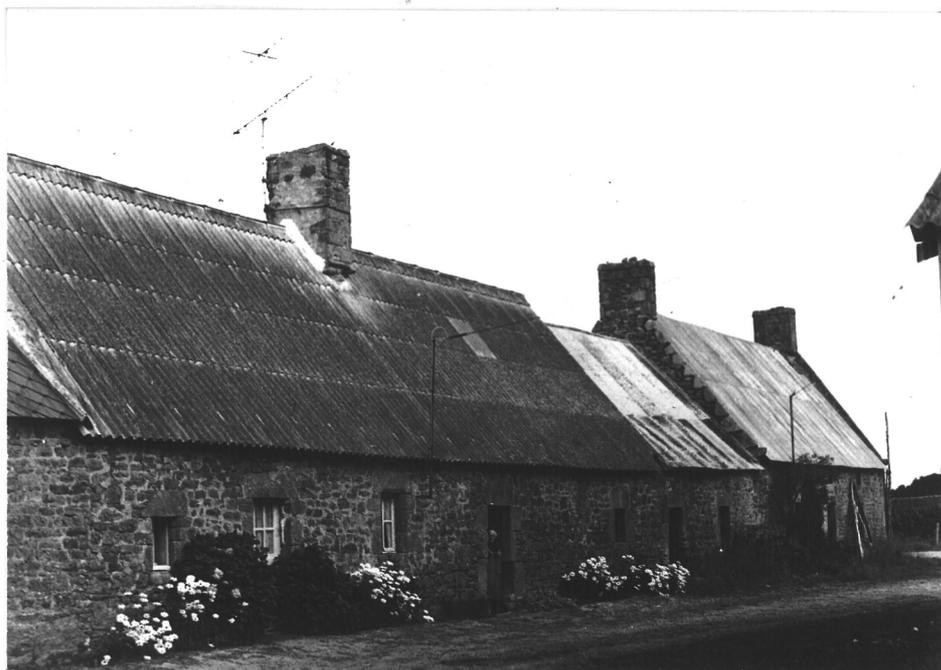
61/36A - Cet important hameau évoque le souvenir du "village" attesté dès le milieu du XV^e siècle et qui relevait du vicomte de Rohan (enquête de 1440, publiée par De Laigue). Dans les bâtiments actuels, remaniés ou reconstruits en 1786, 1832 et 1855, on a peut-être réutilisé quelques emplois pouvant provenir d'un habitat du XV^e ou du XVI^e siècle (encadrements de baies à cavet).

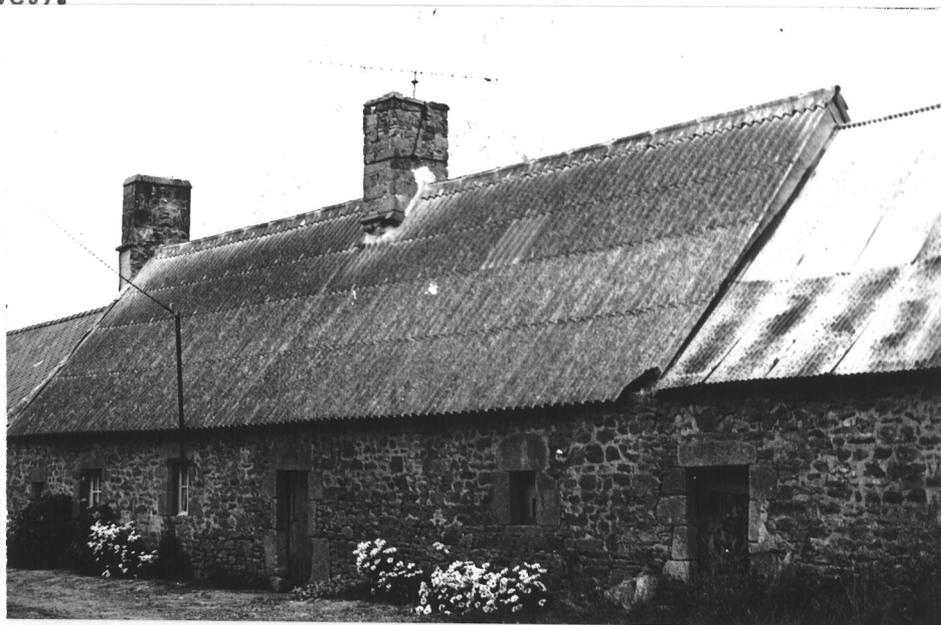
62/2 - Le logis principal, à un seul niveau, se caractérise par des ouvertures petites et distribuées irrégulièrement. Appareil irrégulier présentant des traces de reprise ; souche centrale de cheminée à bandeau.

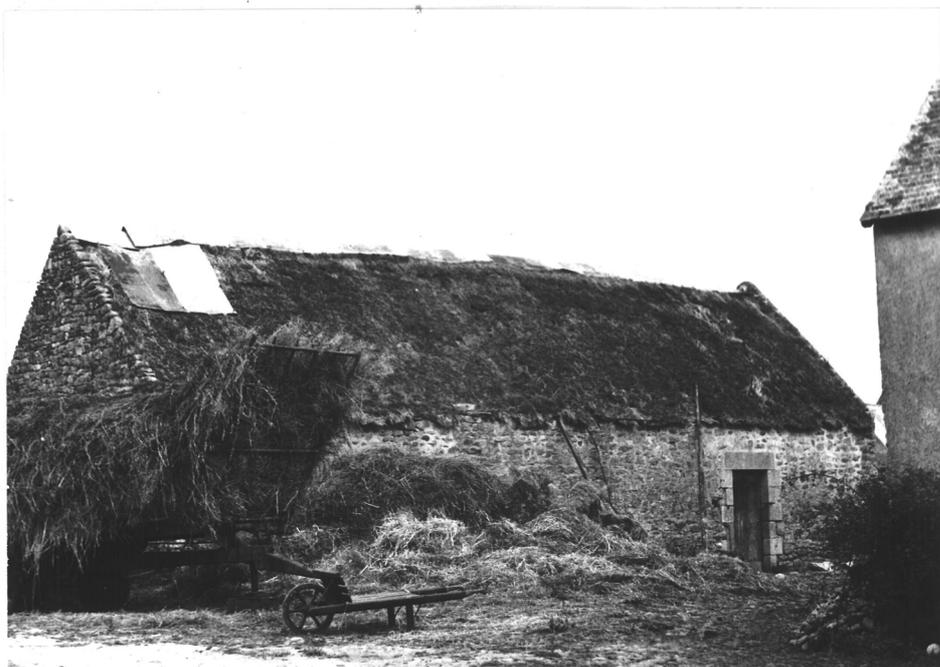
61/36 - Long bâtiment de communs à un seul niveau, couvert en chaume. Pignons découverts, aux rampants soigneusement appareillés en assises légèrement obliques.

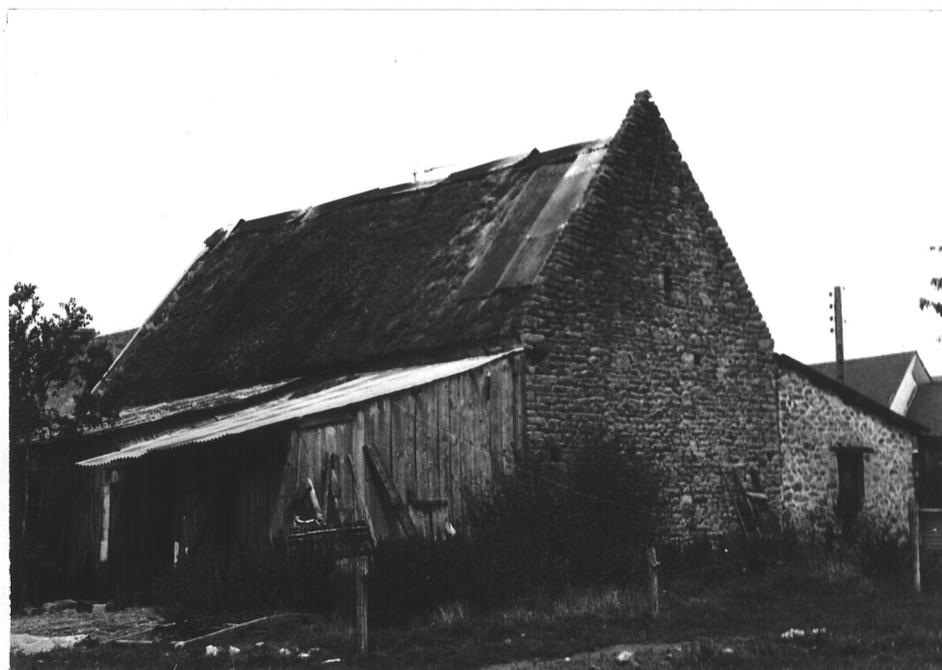
61/35 - Autre bâtiment de communs présentant les mêmes caractéristiques.

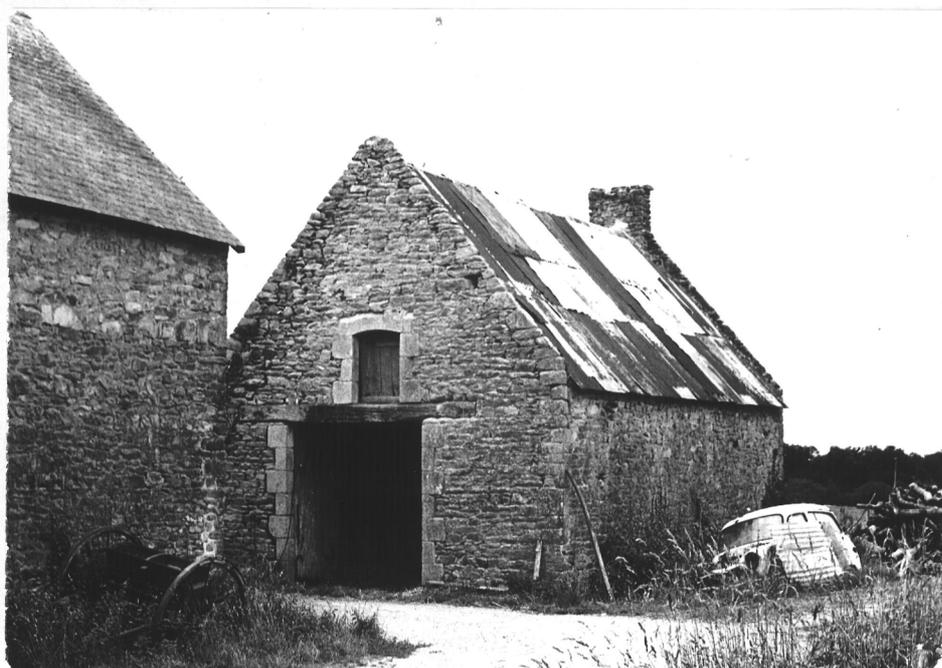
62/1 - Remise surmontée d'un grenier, avec porte charretière en pignon.
Les pignons appellent les mêmes observations que ceux des bâtiments précédents.

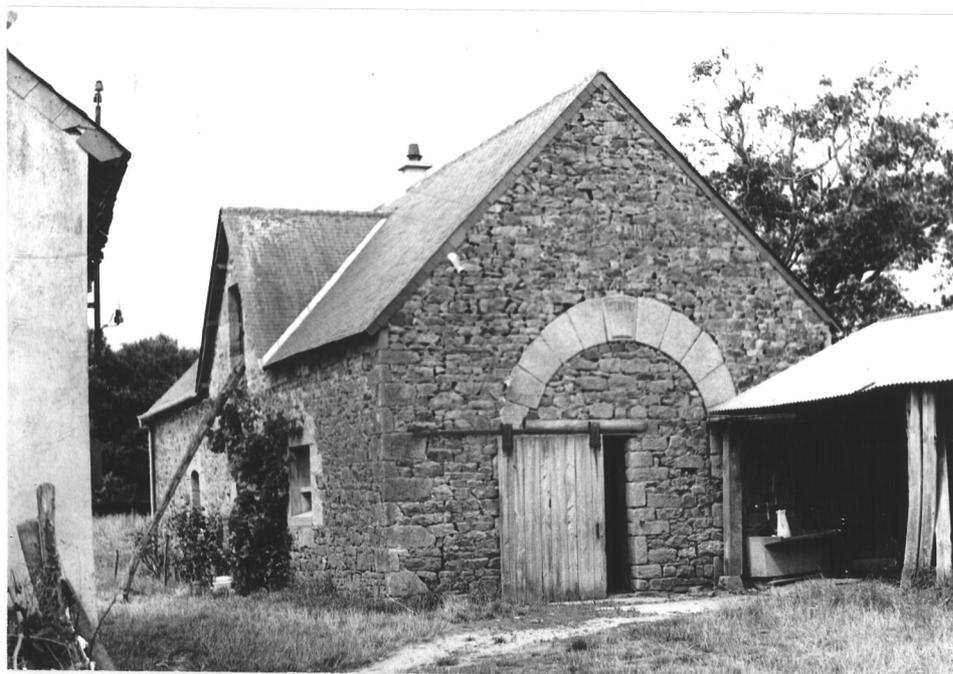
61/33 - Bâtiment de communs, XIX^e siècle, remanié ; la porte charretière du pignon, en partie obturée, porte la date 1812.
