Localisation : 56
Aire d'étude : Pont-Scorff
Commune : Guidel
Lieu-dit : Trovern
Titre courant : **château**
Dénomination : château

Référence : IA56002026

Dossier d'inventaire topographique établi en 1998, 1999 par Tanguy-Schroër Judith; Toscer Catherine

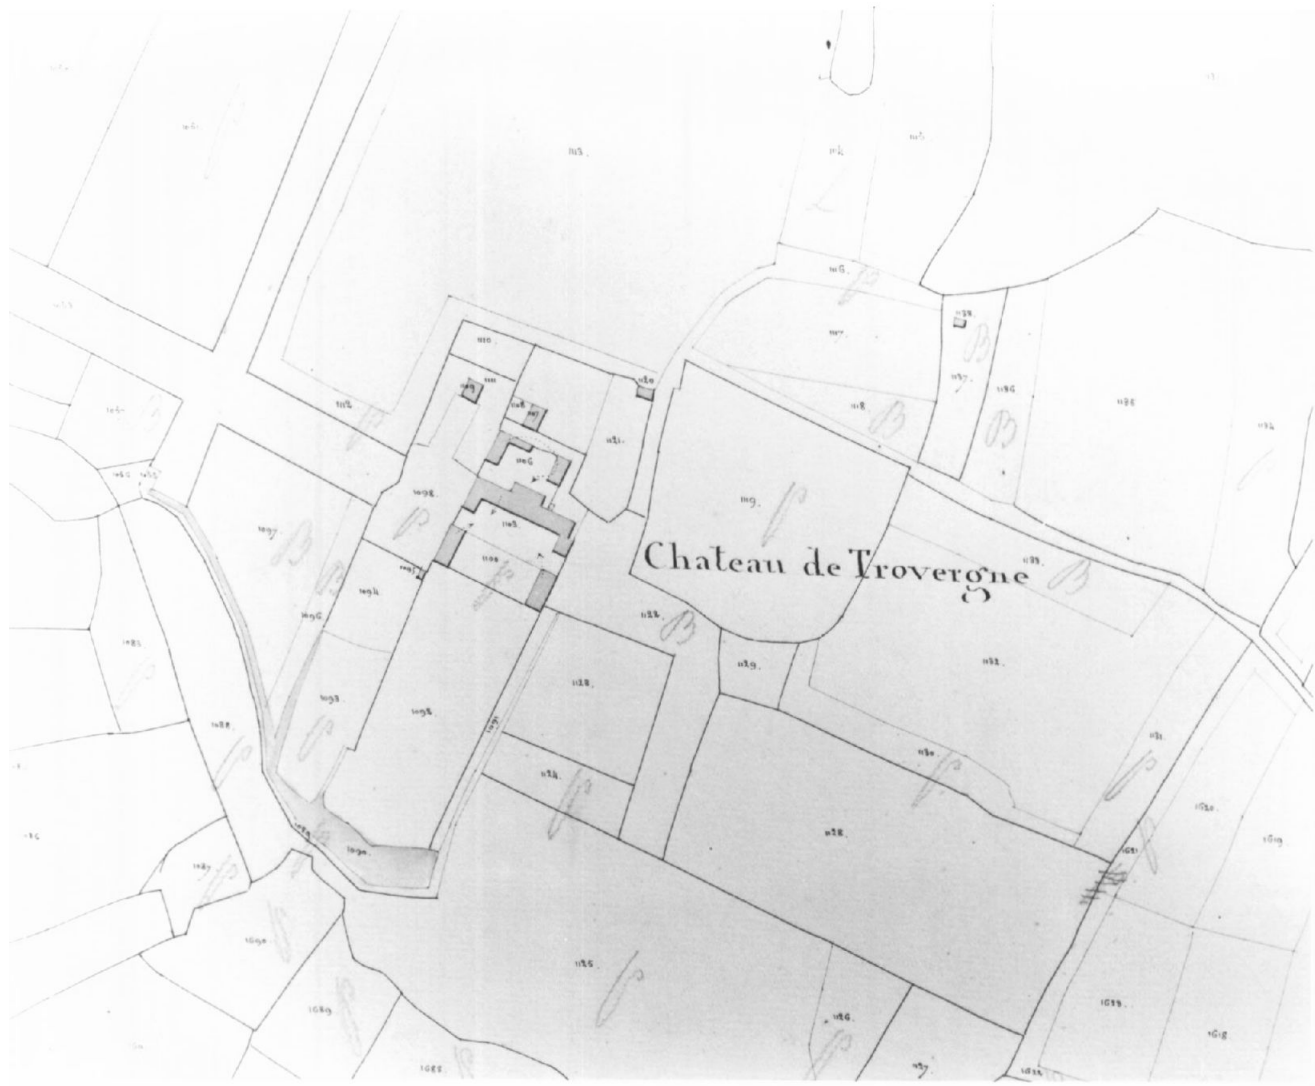
Fig. 1 Vue de situation de l'ensemble.

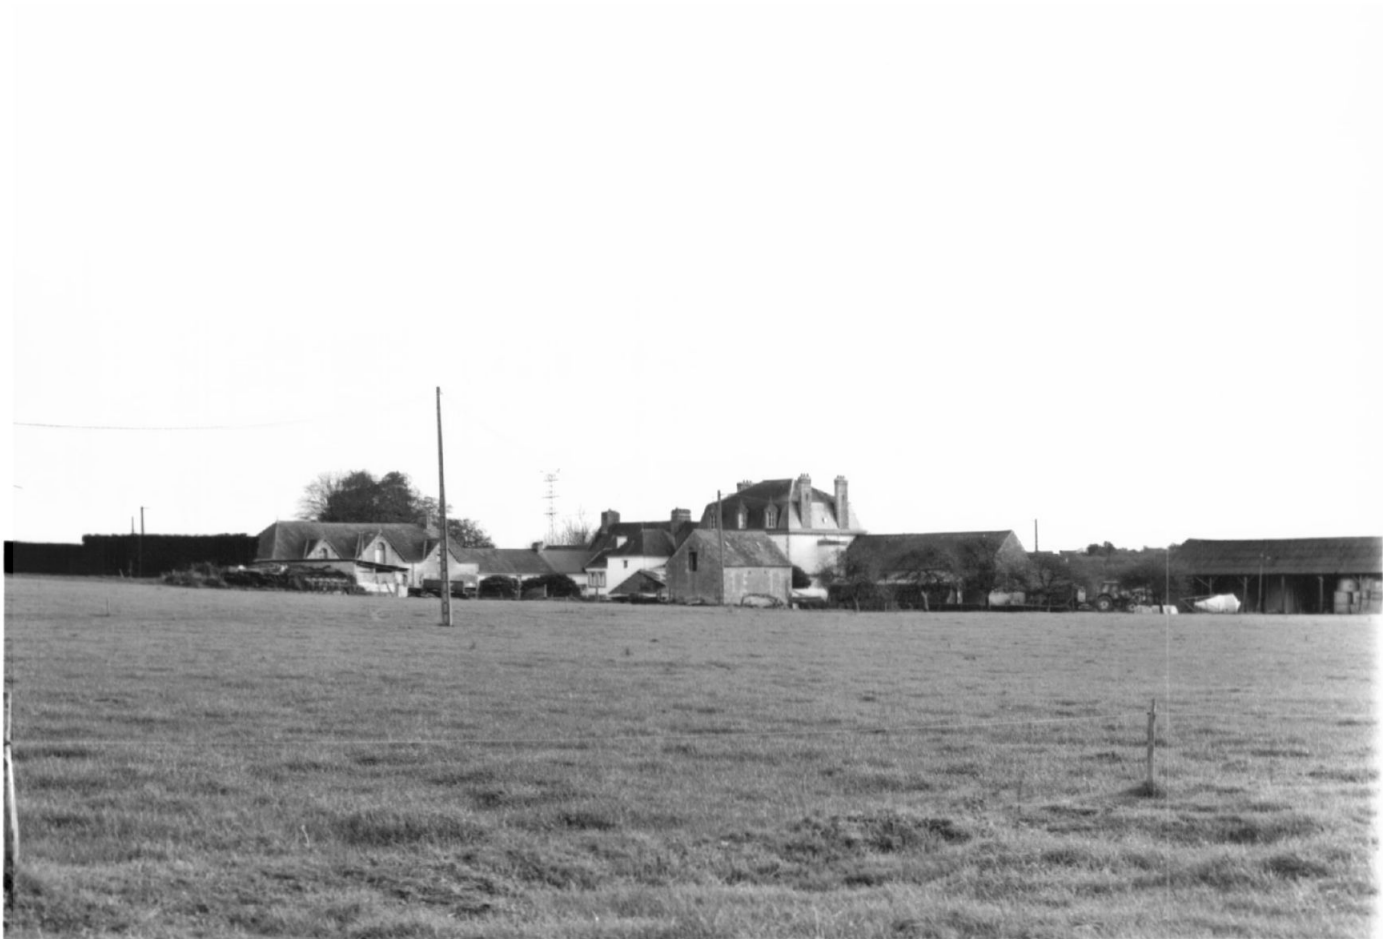
Fig. 2 Vue générale sud-ouest.

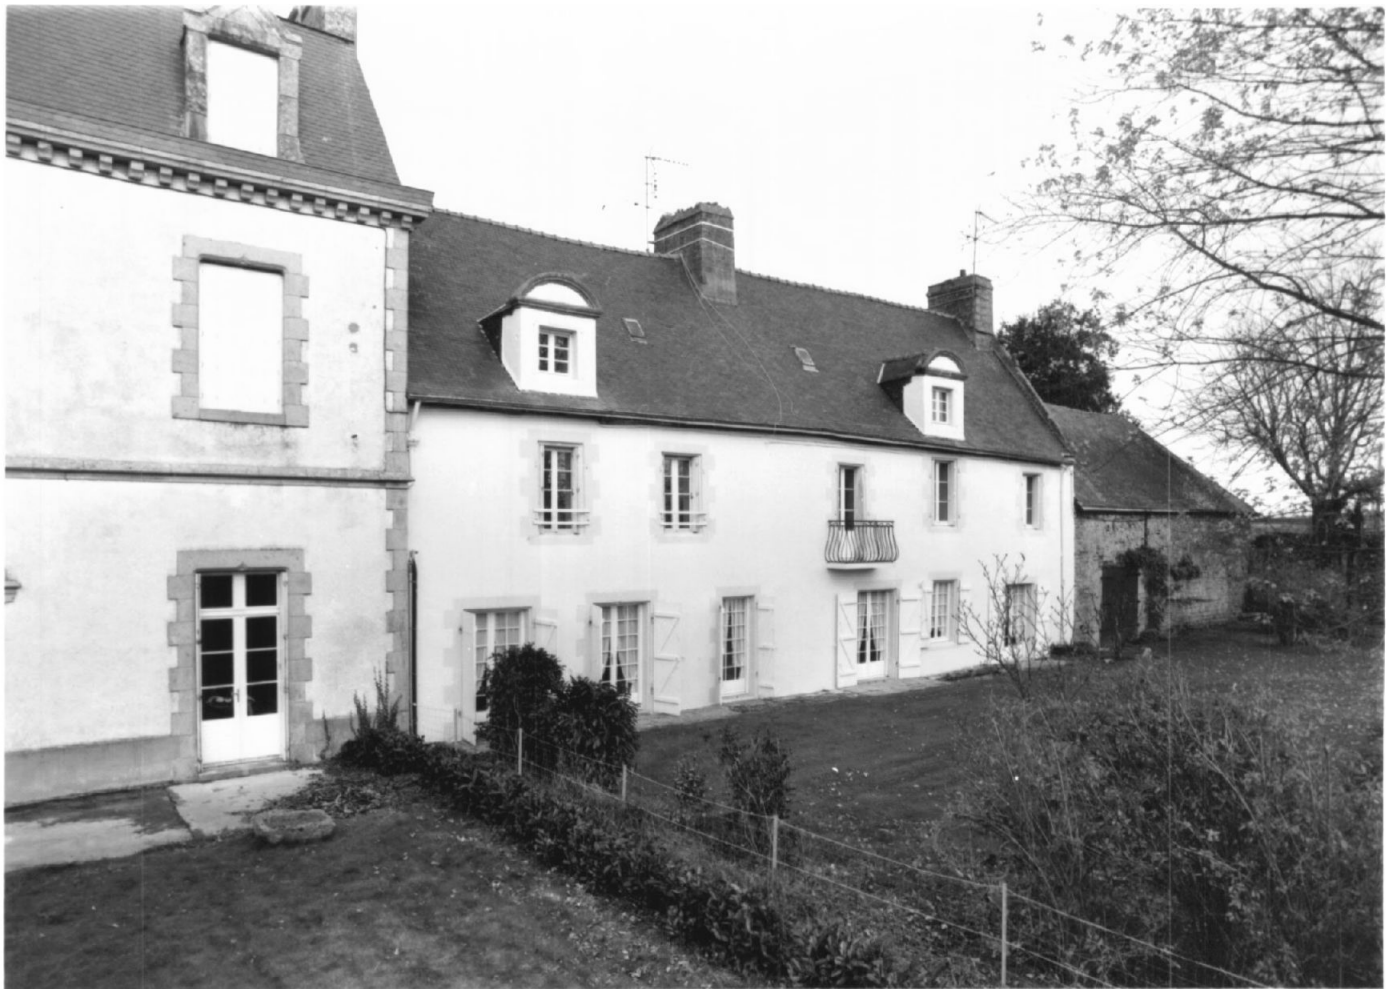
Fig. 3 Vue générale nord-est.

Le château, enduit, est couvert d'un toit à longs pans et pignon découvert. La tour d'escalier postérieure qui abrite l'escalier en vis en pierre et bois est couvert d'un toit à croupe. La façade nord du manoir présente pour partie une élévation à travées correspondant au dédoublement du logis au début du 20e siècle, couvert en appentis. Le logis dit château est couvert d'un toit à croupe brisée, il présente une élévation ordonnancée de type ternaire. Un escalier à retours avec jour, en charpente, est rejeté latéralement dans le logis. Les dépendances anciennes, dont, à l'est, le corps de logis de ferme, sont en moellon de granite, à l'exception d'une partie de l'élévation est de la dépendance ouest, en pierre de taille. A comble à surcroît, elles sont couvertes d'un toit à longs pans à croupes au nord, à pignon découvert au sud. La chapelle est couverte d'un toit à longs pans et pignon couvert tandis que les communs sont couverts d'un toit à longs pans et croupe.

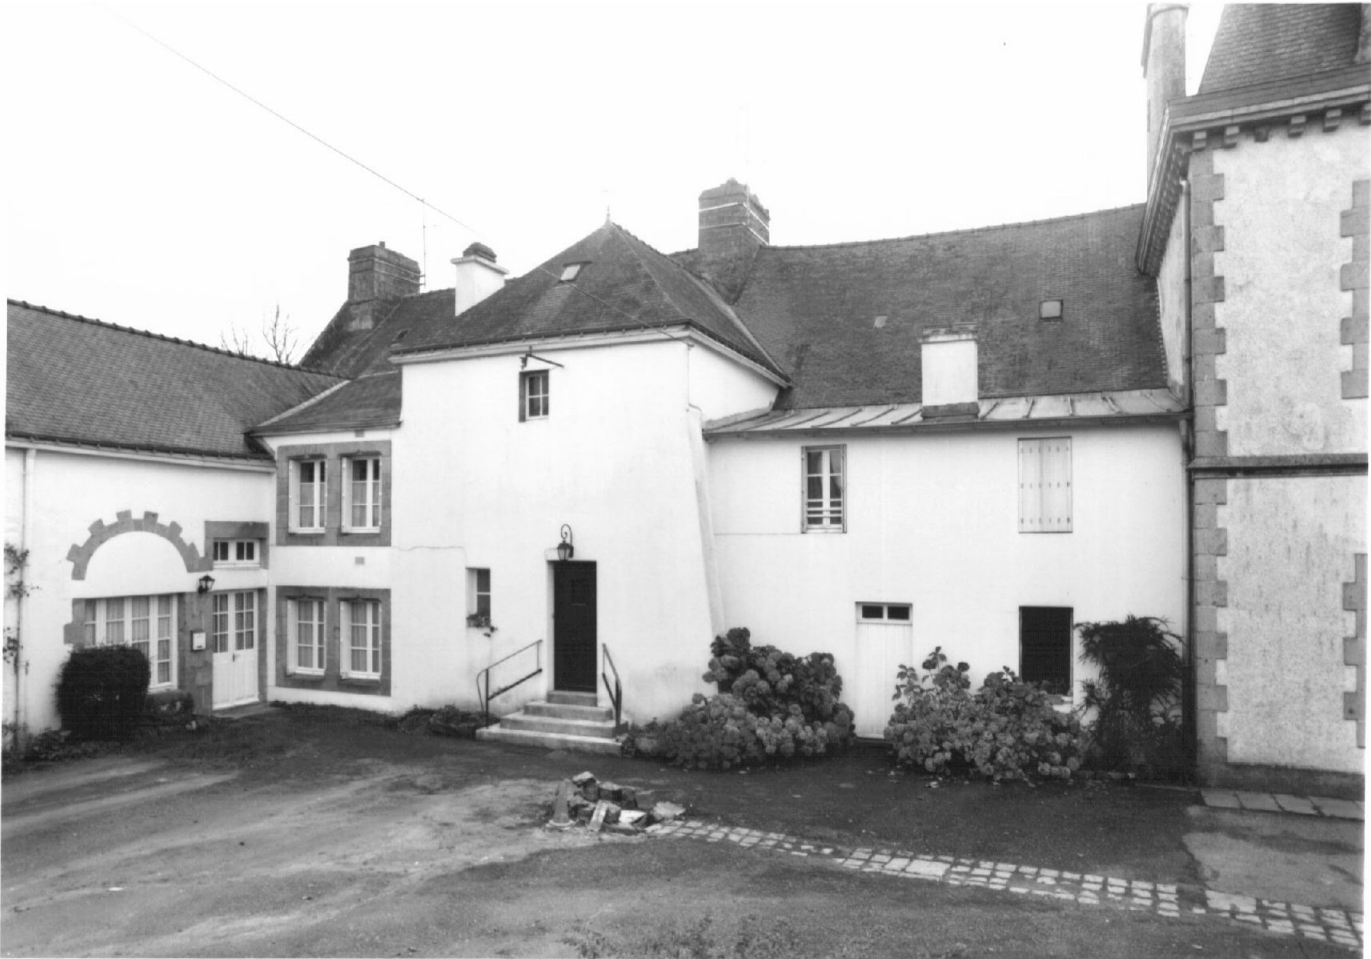
Fig. 4 Logis 1901, élévation sud.

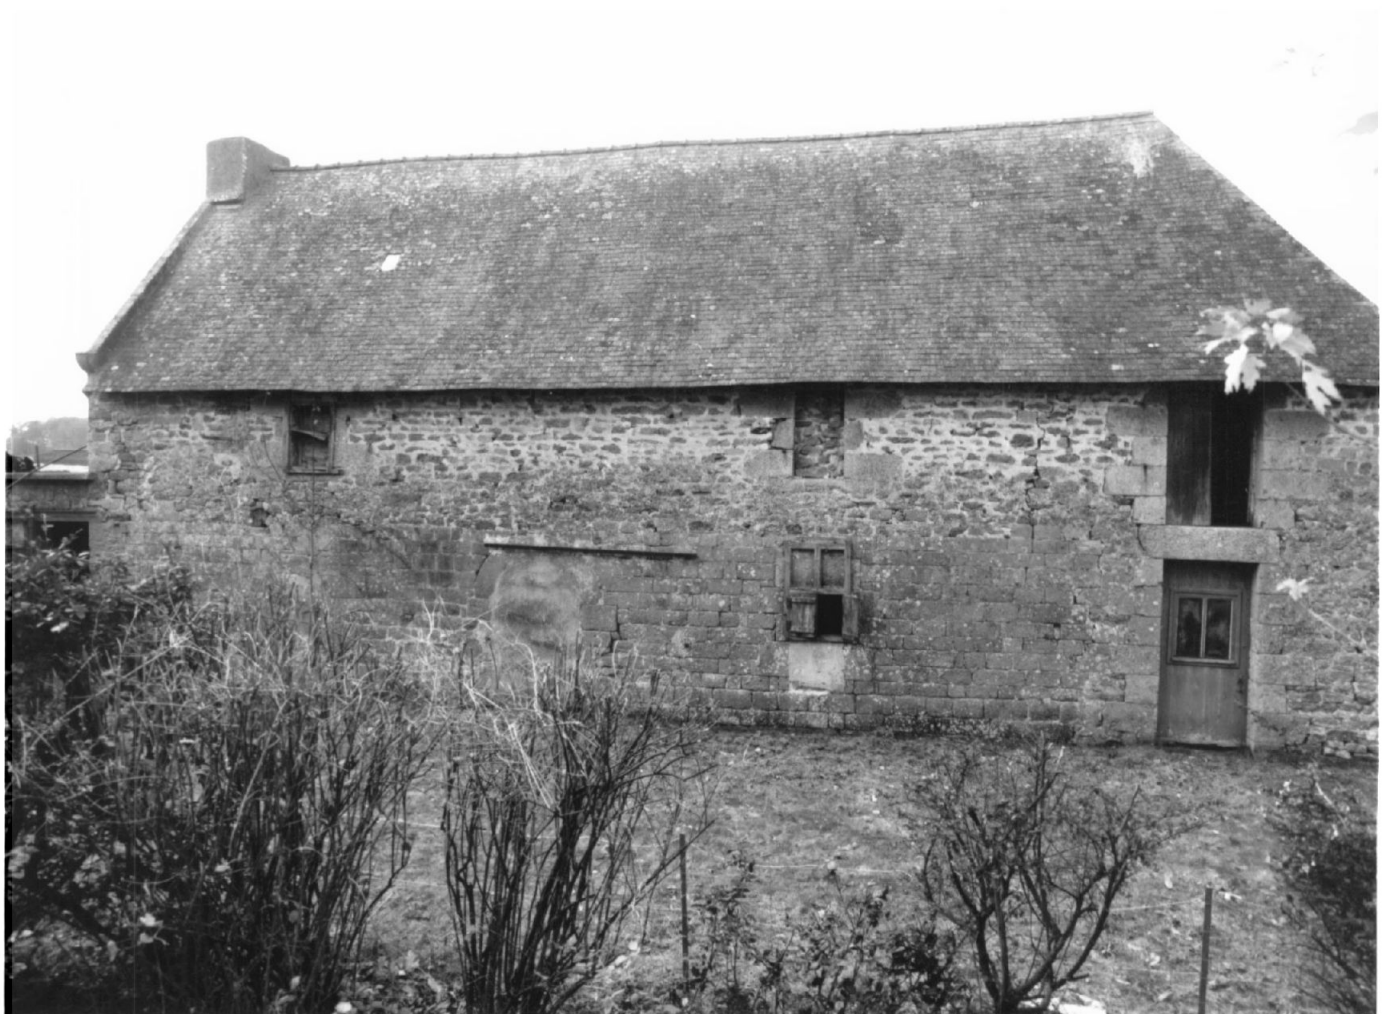
Fig. 6 Ferme au sud, élévation est.

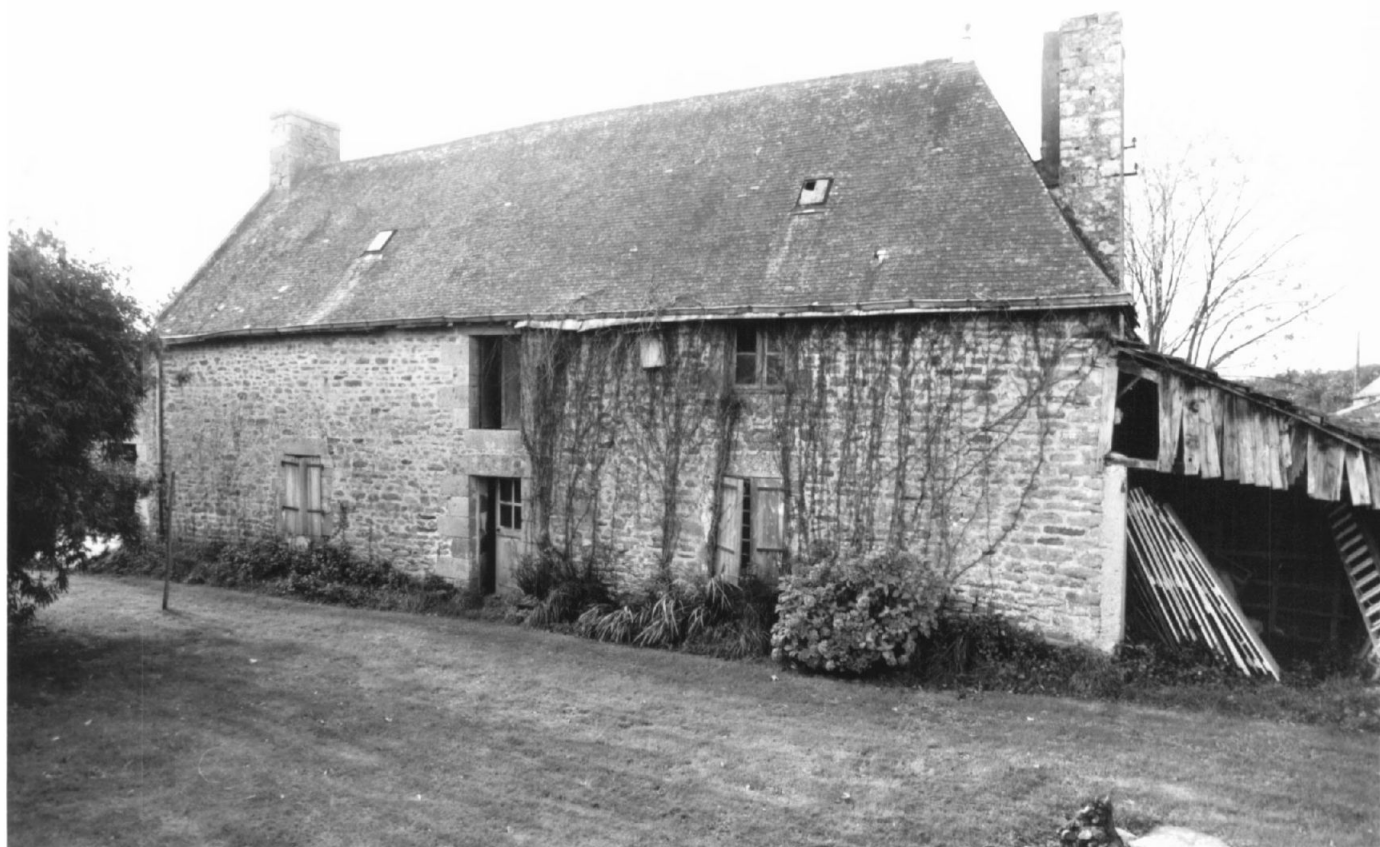
Fig. 7 Grands communs au nord, vue générale ouest.
