Localisation : 56
Aire d'étude : Pont-Scorff
Commune : Guidel
Lieu-dit : Kerdudo
Titre courant : **château**
Dénomination : château

Référence : IA56002027

Dossier d'inventaire topographique établi en 1998, 1999 par Tanguy-Schroër Judith; Toscer Catherine

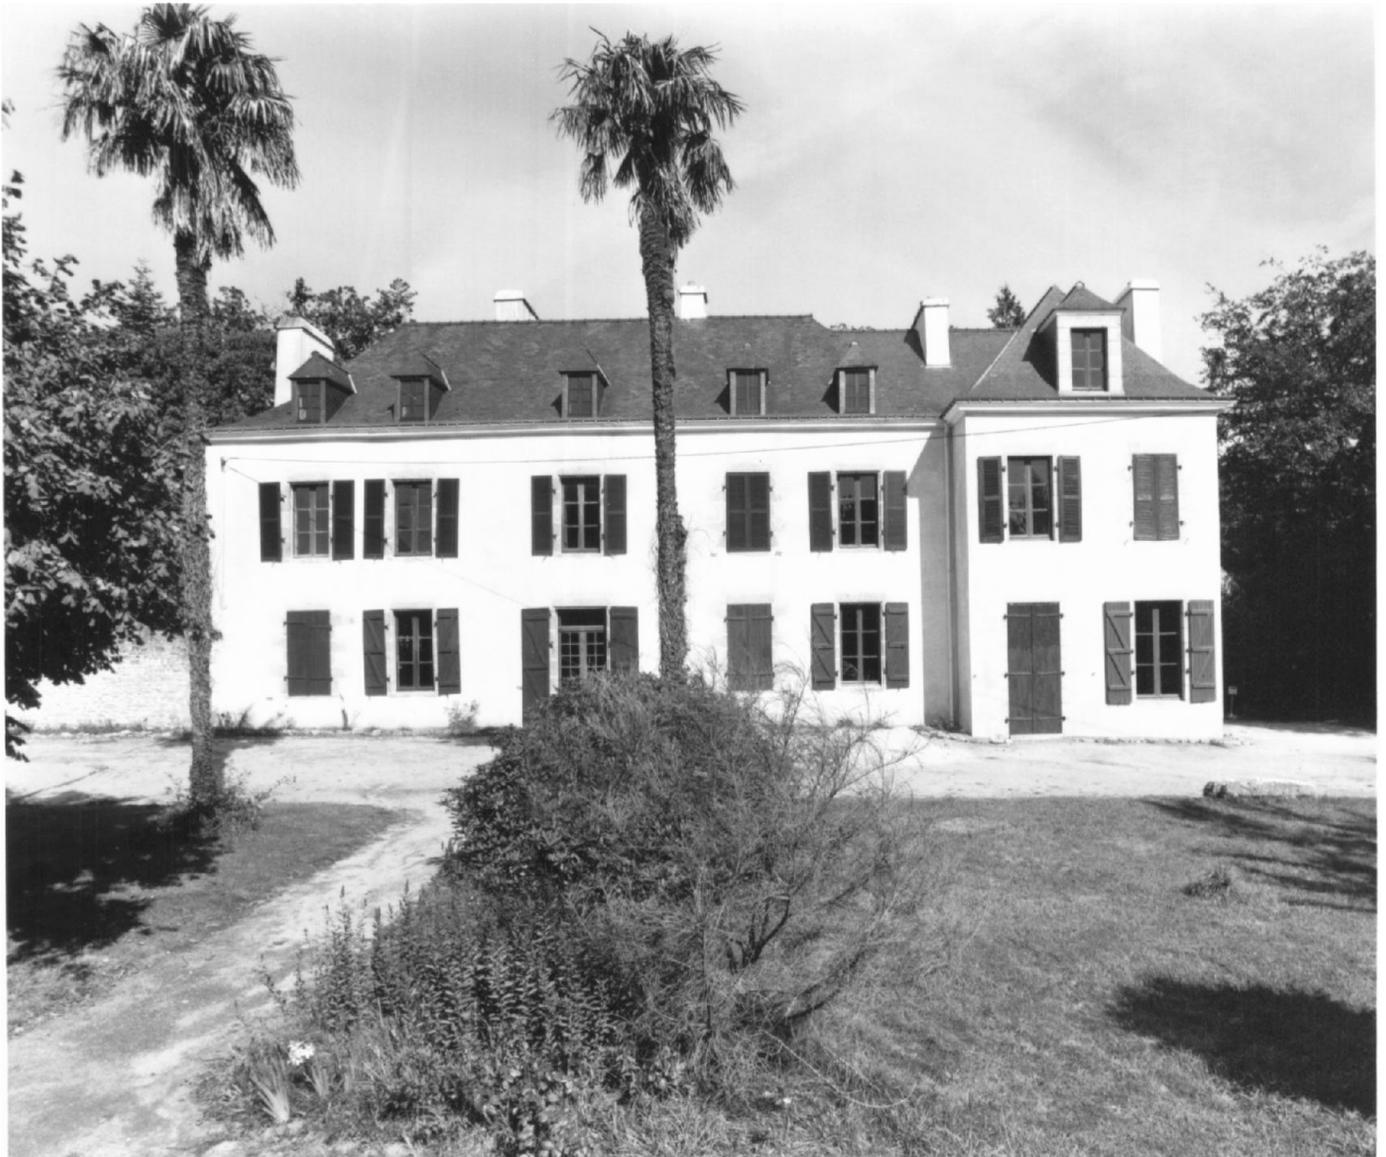
Fig. 2 Vue générale nord-est.

Le château est composé d'un corps principal enduit, de plan allongé, à étage carré, couvert d'un toit à longs pans et croupe. Il présente une élévation ordonnancée à cinq travées. L'escalier en charpente tournant à retours est rejeté latéralement. A ce corps de logis principal est venu s'ajouter un avant-corps latéral à deux travées couvert d'un toit en pavillon.
