Commune Locmalo
- Morbihan-

ETUDE DU PATRIMOINE ARCHITECTURAL ET PAYSAGER

22 octobre 2016

Les communes du Patrimoine
Rural de Bretagne
13 rue Jean Jaurès
cs 36 841
35768 Montgermont
Chargée de l'étude
Laurence Marquet

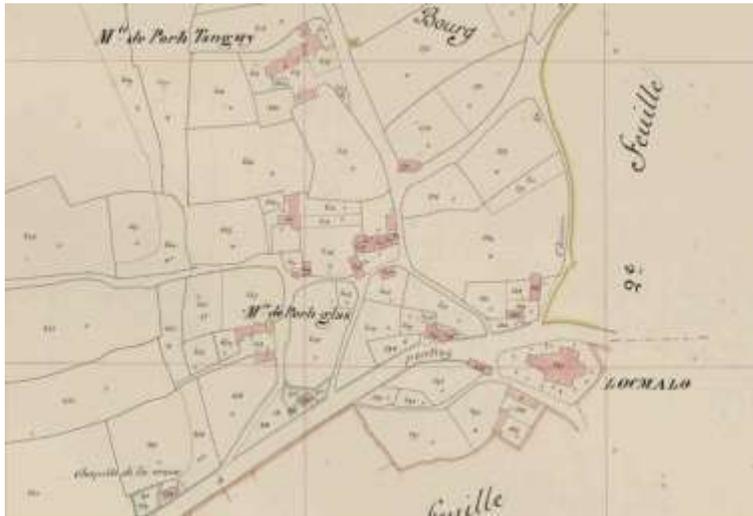
Cadastre ancien de 1841

La proximité de la ville de Guémené a nui au développement du bourg : ainsi, en 1841, le village est limité à l'ouest par la **métairie de Porh Glas**, à l'est par l'église. Au nord, quelques maisons s'intercalent entre cette métairie qui peut dater du 17ème siècle, et celle de **Porh Tanguy**, isolée au nord. Outre l'église, il n'existe que trois maisons édifiées le long de la route de Guémené à Pontivy, sans doute tracée au début du 19e siècle : ces maisons ont été reconstruites après 1841.

Dans la 2e moitié du 19ème siècle et au début du 20ème siècle, le bourg s'agrandit le long de la route de Pontivy qui concentre la majorité des constructions, l'une seulement étant datée 1909 : encore s'agit-il d'une date de reconstruction ou de remaniement car cette maison est représentée sur le plan de 1841.

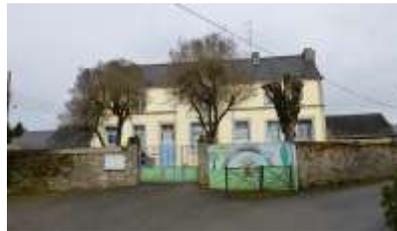
Conserver les caractéristiques de l'ancienne école - Bourg

- La façade n'a pas été modifiée ainsi que la pente de toit ;
- Eviter de modifier la façade dans sa volumétrie, les proportions et l'emplacement des ouvertures ainsi que la pente de toit ;
- Utilisation des matériaux traditionnels (joints pleins à la chaux et sable, menuiseries en bois peints en couleur (éviter le blanc) pour égayer les façades.
- Les abords des maisons anciennes font partie intégrante de l'habitat rural et doivent être aménagés simplement (seuil, clôture, barrière, cour,...).
- Couvrir le bâtiment avec de la tôle pour éviter les infiltrations ;
- Pour enclore une parcelle il faut rester simple et discret (une haie avec des essences locales, une barrière/portail en bois,...).
- Un aménagement simple des rues accompagné par des végétaux. Encourager l'effacement des réseaux.

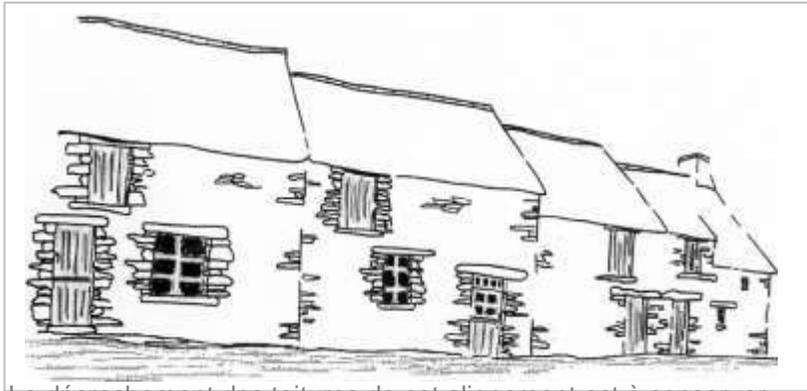
Le décrochement des toitures de cet alignement est à conserver.

Les souches de cheminées : si elles sont en bon état, conserver et consolider les avec un mortier bâtard et garder les couronnements en matériaux locaux d'origine. S'il faut les enduire, choisir un mortier de la couleur de la façade.

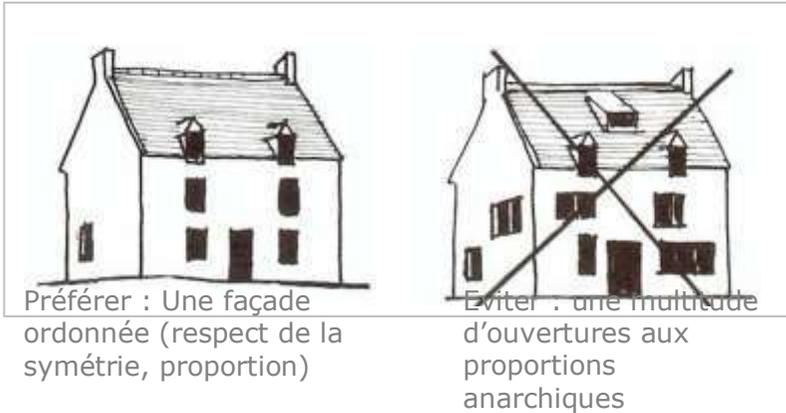
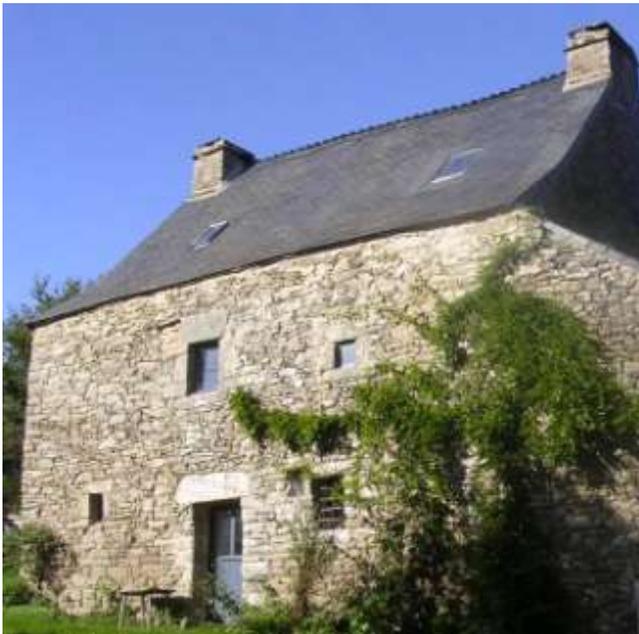
LES OUVERTURES

Une bonne restauration pour ce bâtiment du XVIII^{ème} siècle : la façade n'a pas été modifiée. Les ouvertures ont gardée leur proportion et pour éviter l'agrandissement ou la création d'ouvertures, des menuiseries d'un seul carreau ont été préférées.

Les ouvertures anciennes sont des rectangles en hauteur.

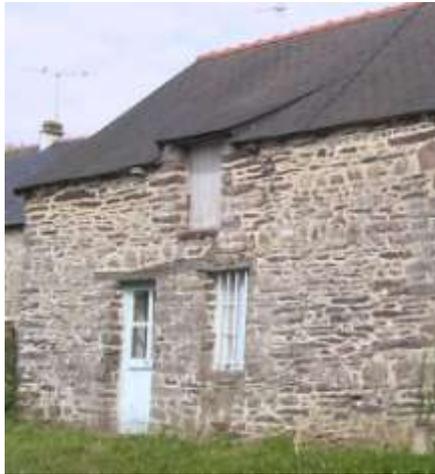
Menuiserie ancienne : porte pleine en assemblage de planches

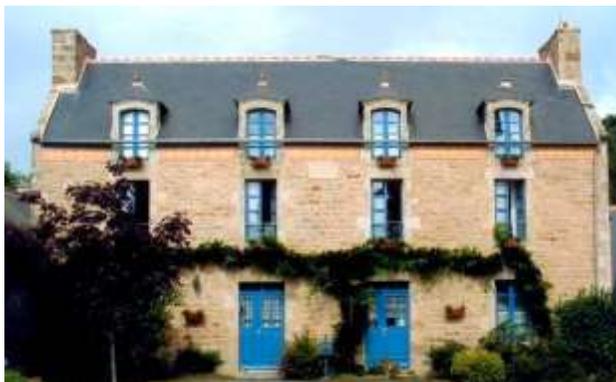
Menuiserie de couleur bleu clair avec une porte d'un seul battant. Menuiserie pleine de la gerbière Barreau à la fenêtre

Maison avec une façade en symétrie.

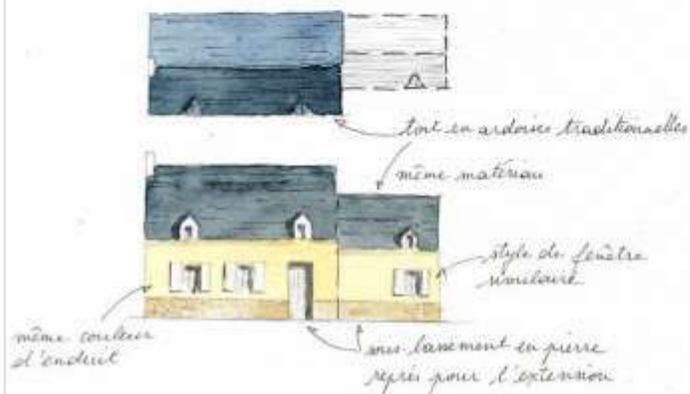
même matériaux
même style de fenêtre
même forme
→ prolongement à l'identique de la construction existante

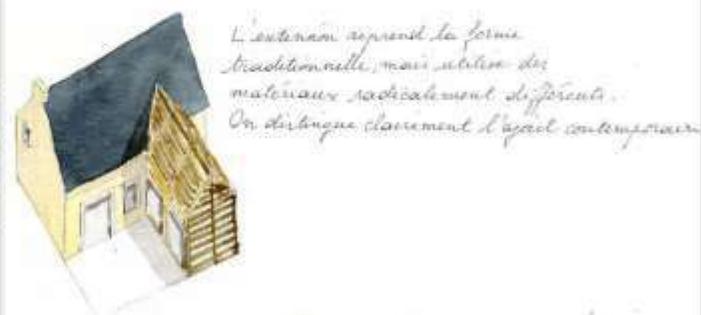
projet d'extension à Plounevez-Lochrist.
Architectes: Fabst et Pariz
On distingue très bien la forme caractéristique de la maison bretonne et son ajout contemporain.
