HABITAT NOBLE

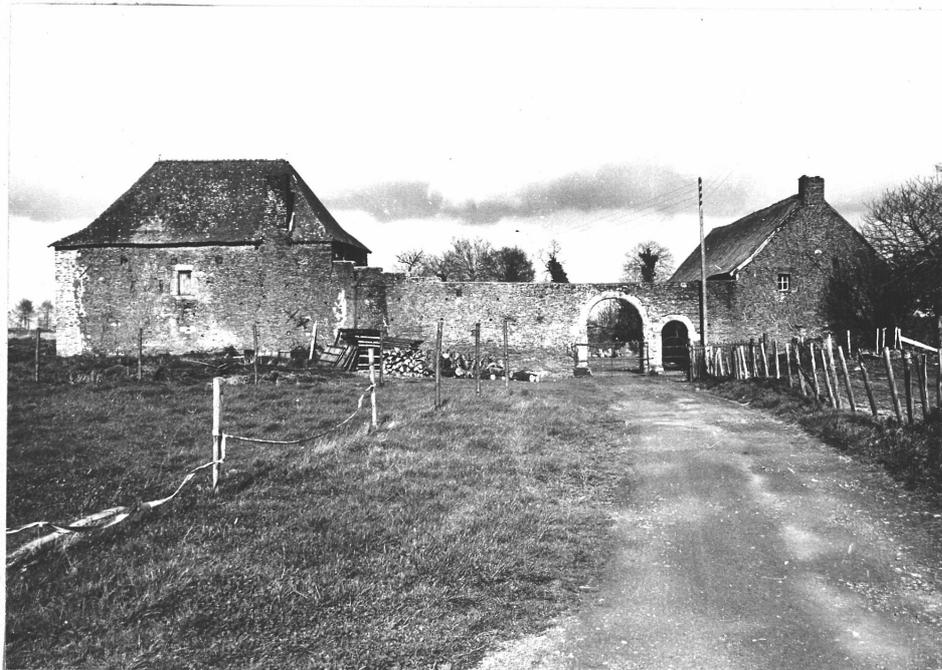
75/15A - Nous n'avons pas trouvé trace d'une quelconque seigneurie à Barbotin. La ferme présente pourtant la disposition traditionnelle du manoir en Ploërmel, en cour fermée, et ceint de murs, ouverts de deux portes en plein cintre. La ferme actuelle est composée de deux logis principaux (celui au Sud transformé en étable). Des corps de bâtiments ont disparu ; le tout est dans l'ensemble en mauvais état.

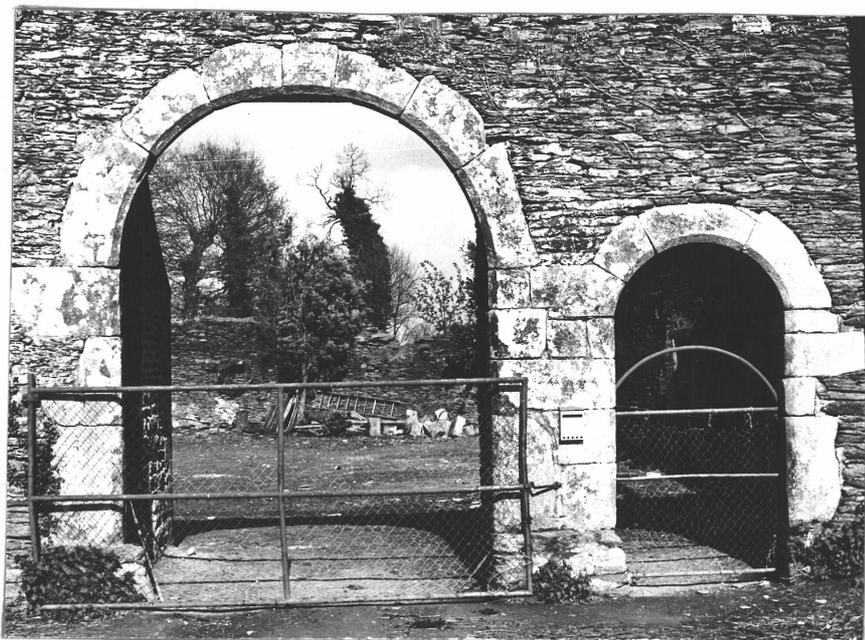
64/19 - Portail d'entrée. La plus grande des arcades porte les dates 1617 (dans un cartouche) et 1757, sur la clef de l'arc.

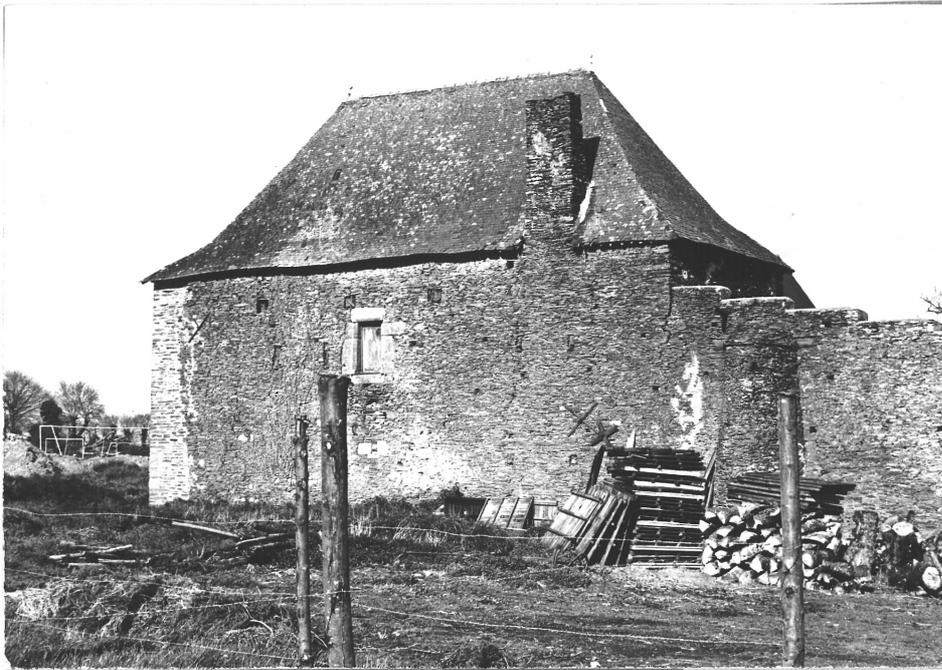
64/18 - Le logis situé à l'angle Nord-Ouest de la cour possède une belle toiture à croupe ; la majorité de ses ouvertures donnent sur la cour close ; une seule fenêtre étant percée sur l'extérieur. Un escalier en vis permet d'accéder à l'étage. A l'Est est venu se greffer l'aile du logis actuel très remanié.

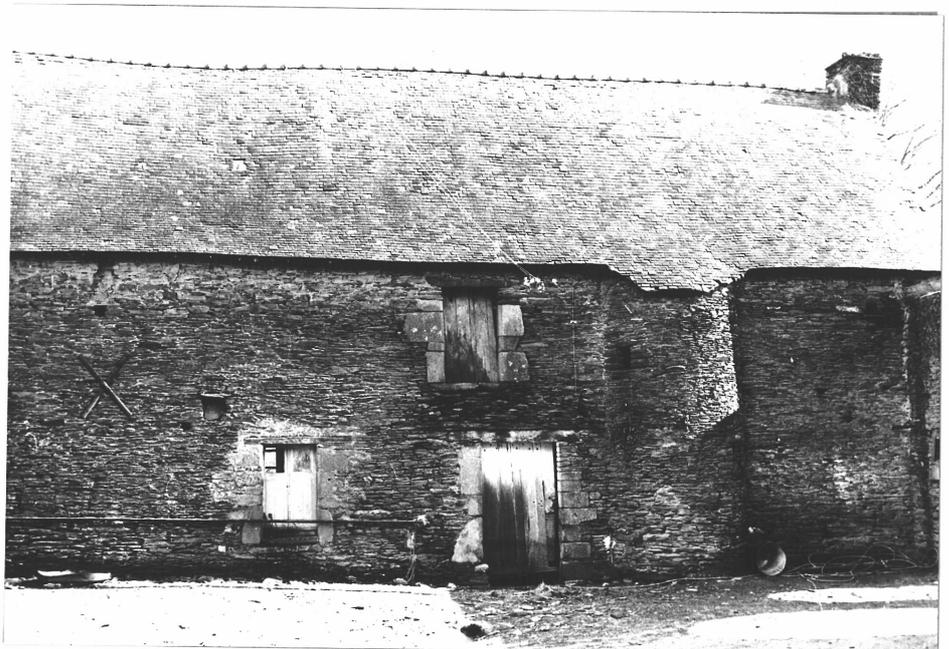
65/21 - Elévation Nord du logis Sud, avec tourelle d'escalier en vis en demi hors-oeuvre.

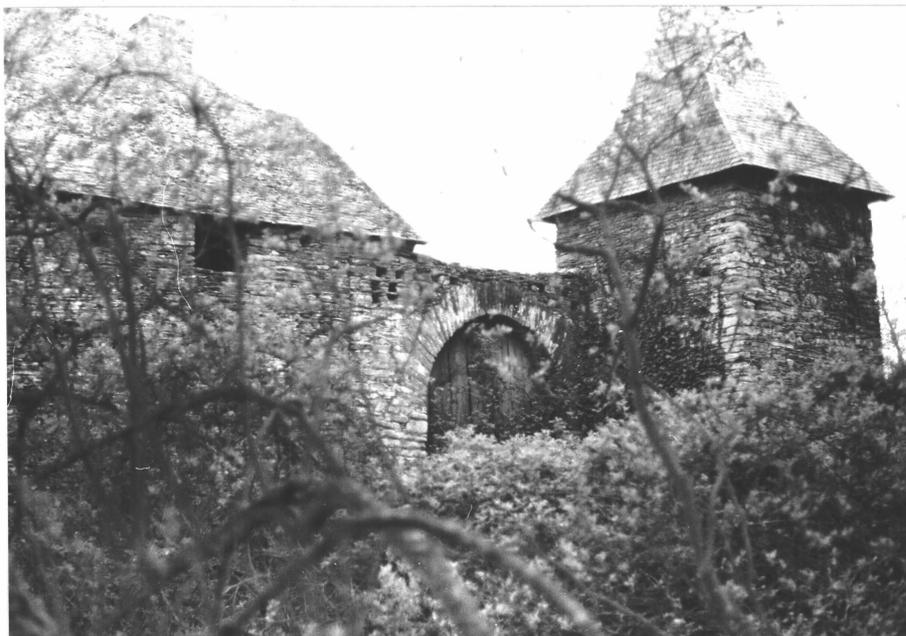
104/26 A - C'est le pigeonnier installé dans le pavillon à l'angle Nord-Ouest, qui est la marque de l'origine noble de ce bâtiment. Le logis, en mauvais état, et inhabité, est percé d'ouvertures qui indiquent la deuxième moitié du XVII^e siècle.

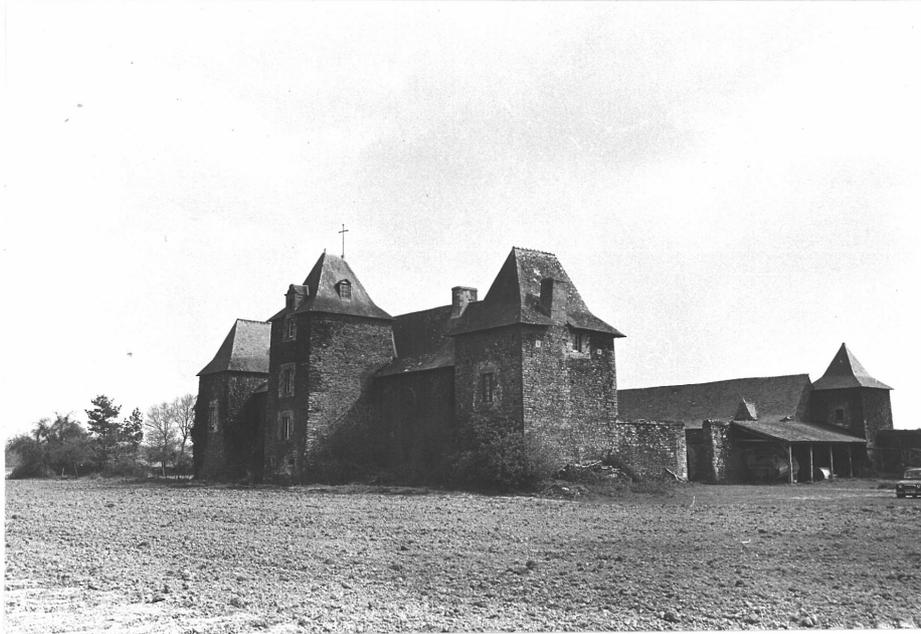
105/29 A - L'entrée par le portail au Nord est actuellement impossible : la végétation la cache partiellement, et le sol est devenu marécageux.

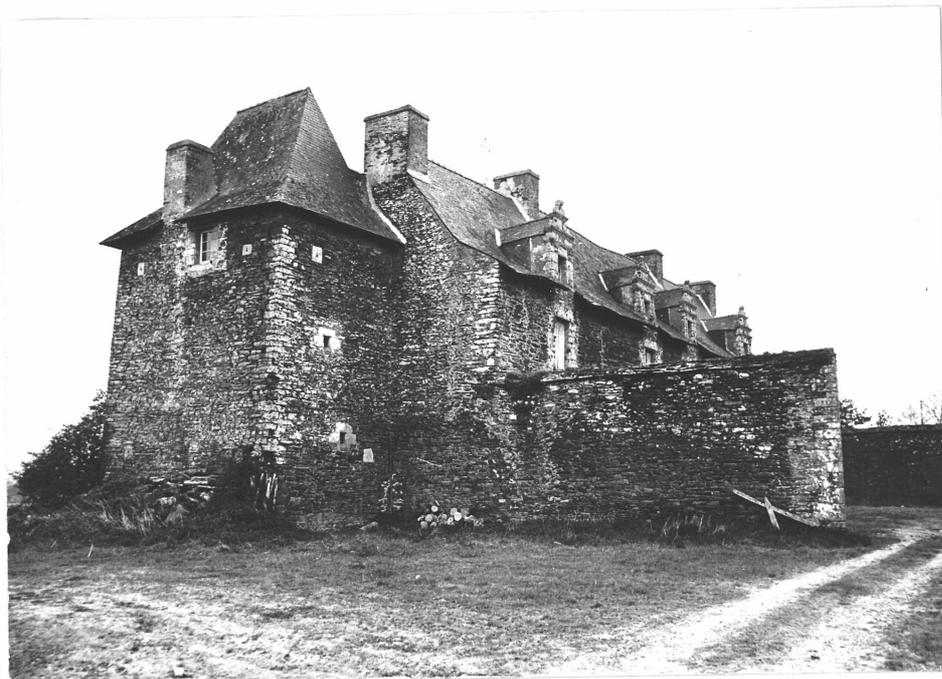
6/32 - Vue générale du corps de logis prise de la première cour : les pavillons sont situés à l'extérieur de la cour intérieure et comportent de nombreuses ouvertures de défense.

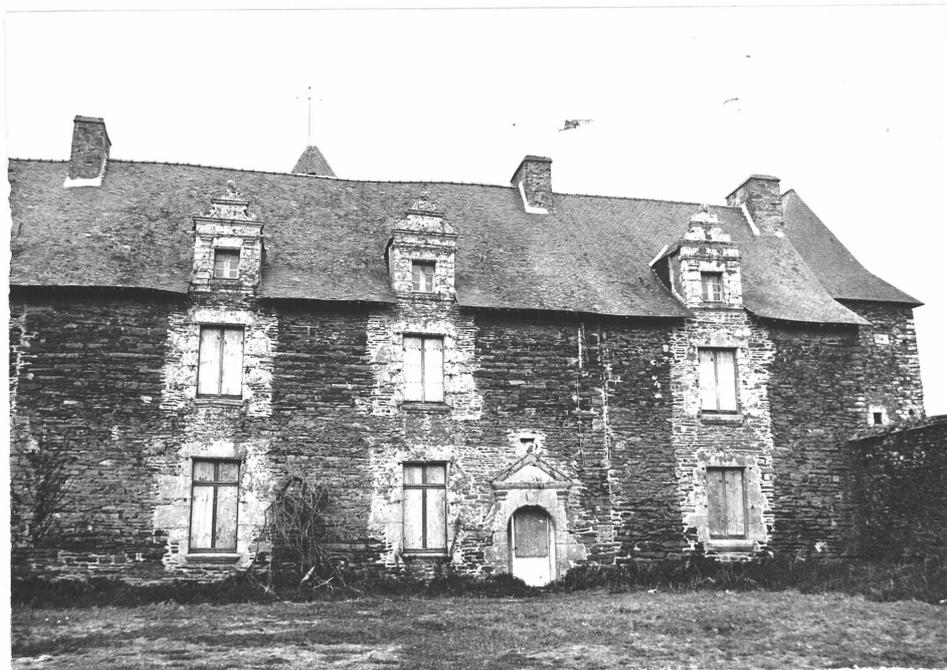
6/35 - Elevation antérieure du corps de logis ; l'emplacement des murs de refend est très visiblement indiqué par les reprises nettes entre les travées. La façade, très régulière, est rythmée par quatre travées d'ouvertures.

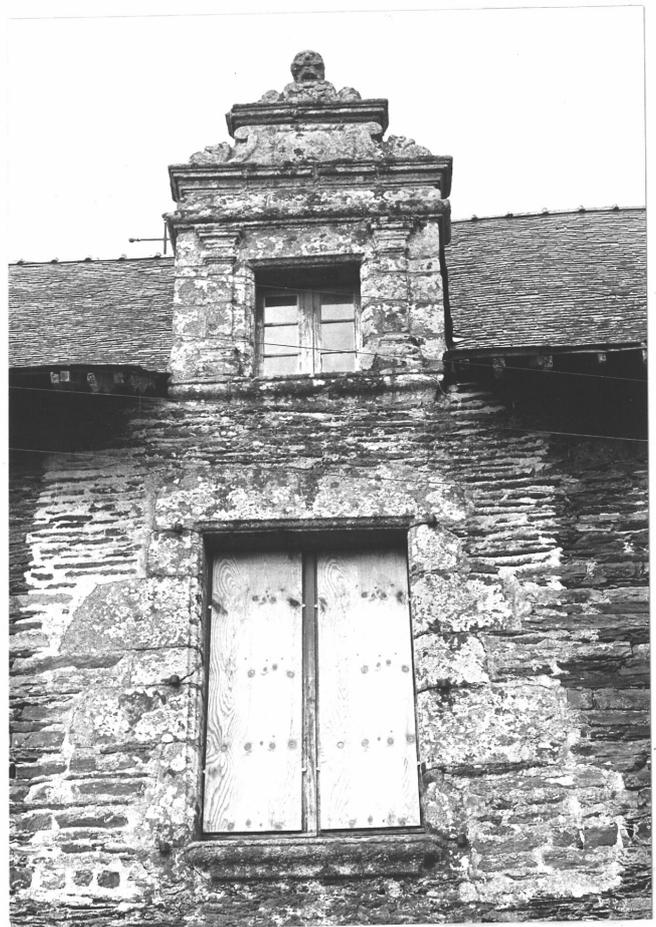
8/3 A - Fenêtre et lucarne de la troisième travée.

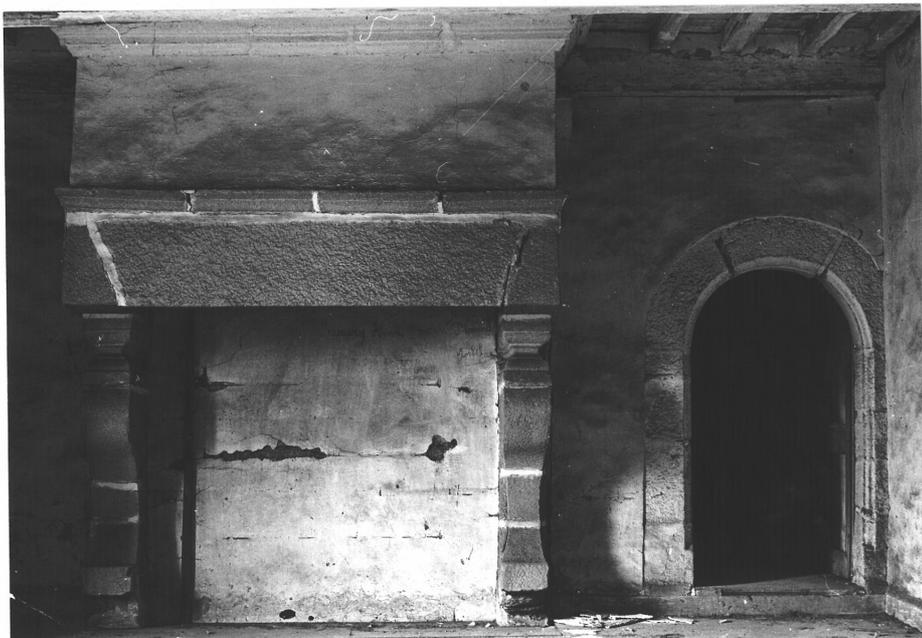
21/35 - Cheminée de la pièce centrale de l'étage et porte donnant accès à la pièce Ouest. La cheminée correspondante au rez-de-chaussée est de même type mais de plus importantes dimensions.

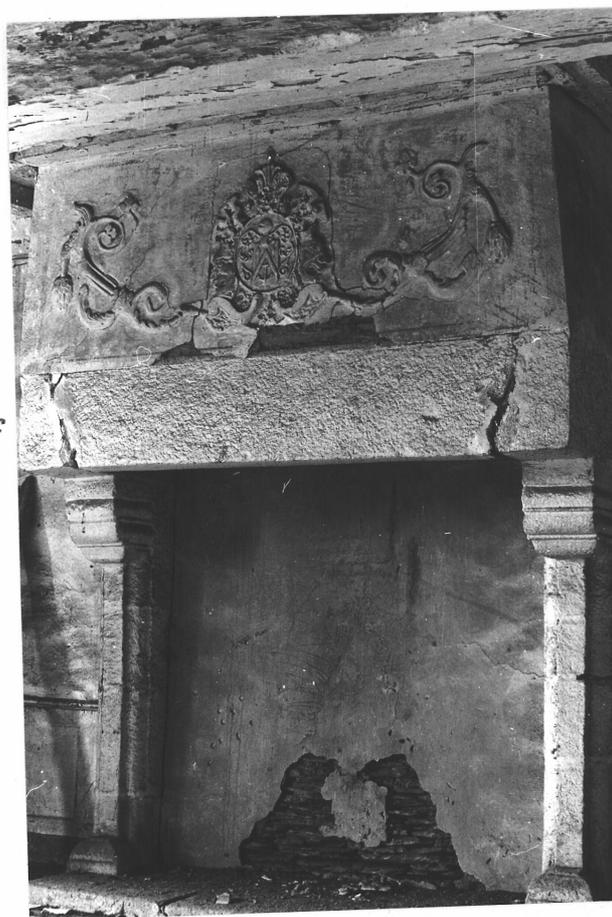
21/36 - Cheminée de la pièce Ouest du premier étage. La hotte comporte un décor moulé en plâtre portant des armoiries encadrées de profils de lions et d'arabesques.

Les armes sont celles de Jean-Marie Robert de La Mennais qui acheta Boyac en 1826.

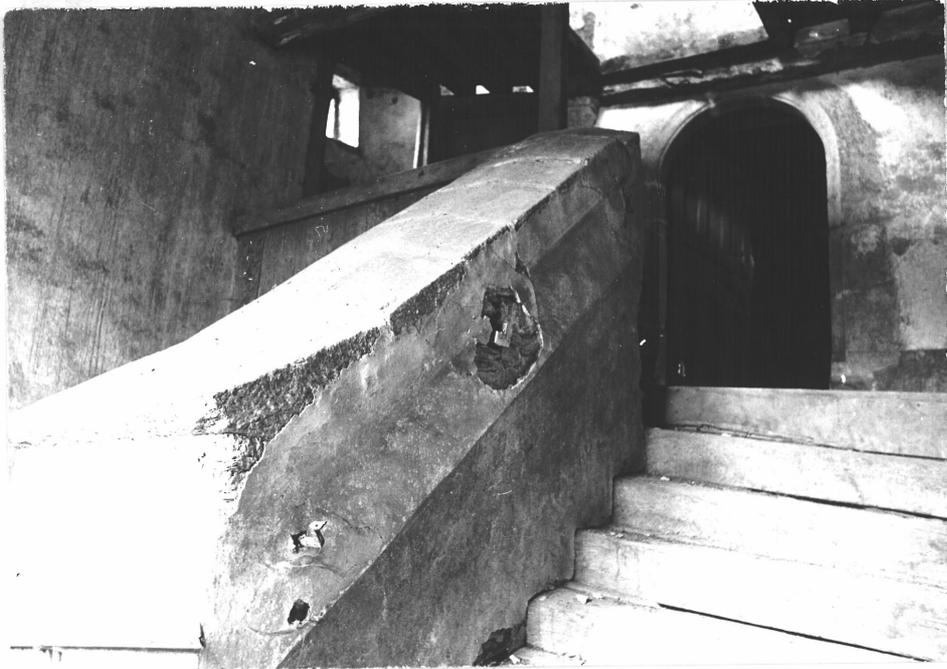
79/4 - Etage des combles : escalier à volées droites sur mur d'échiffre ; au centre porte plein-cintre donnant accès à la salle centrale ; à gauche du palier départ de l'escalier tournant menant à la pièce de la tourelle surmontant l'escalier.

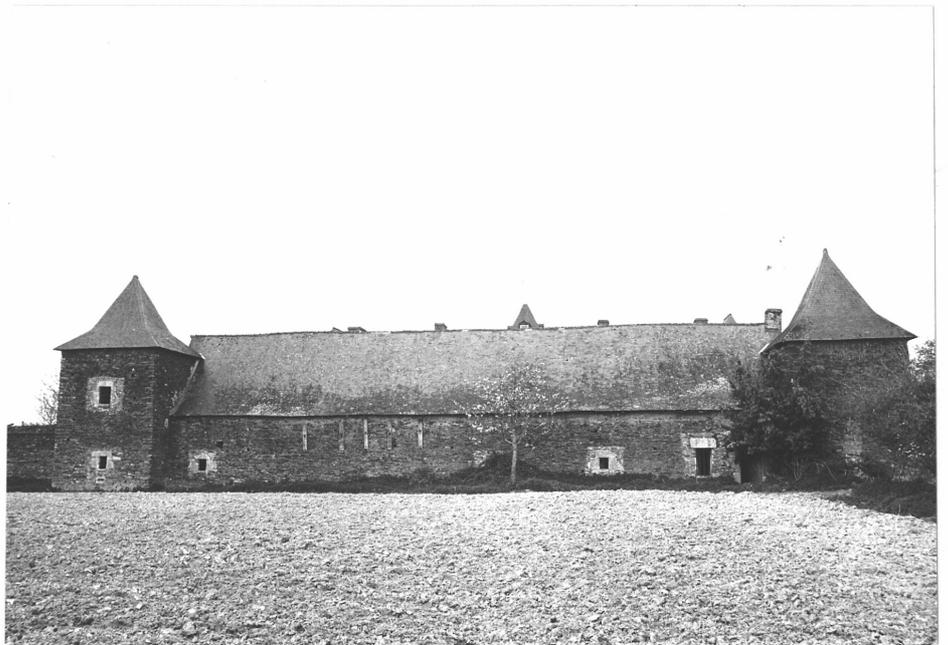
6/36 - Façade postérieure des dépendances flanquées de deux pavillons de plan intérieur circulaire.

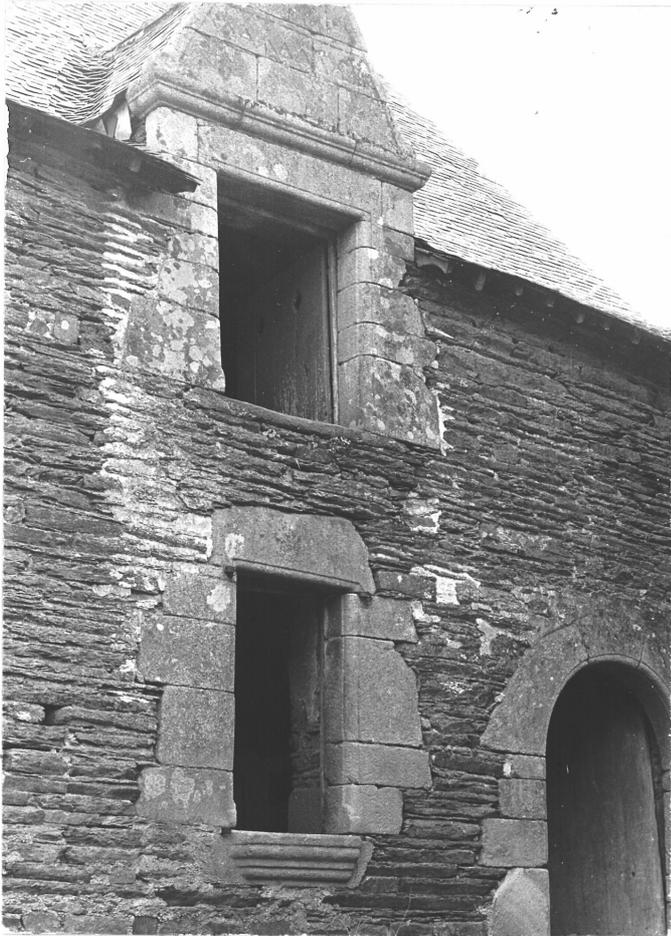
9/5A - Ouvertures de l'extrémité droite des dépendances.

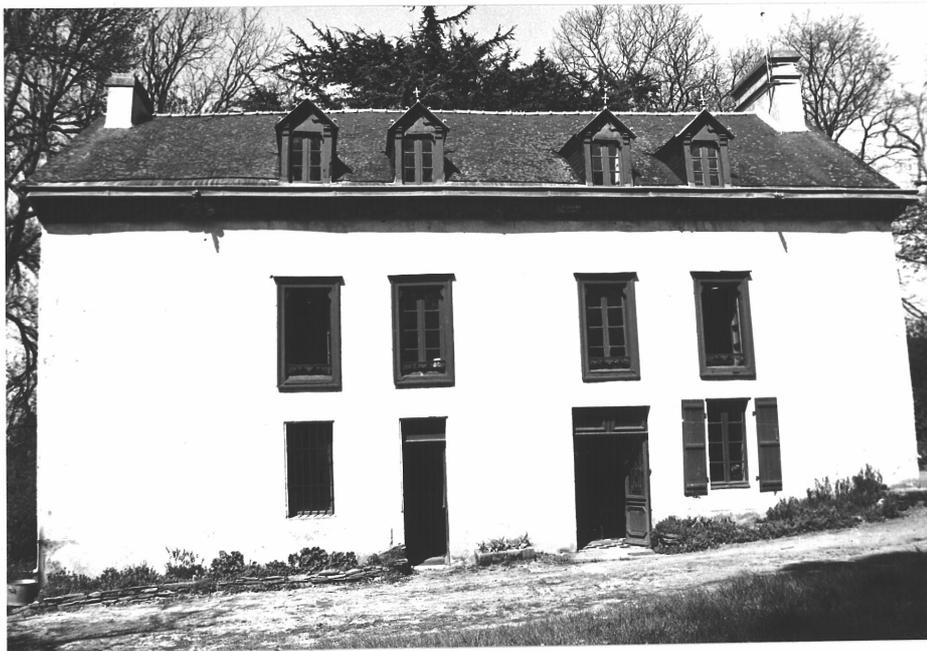
26/25 - Cette résidence bourgeoise, est une ancienne ferme transformée il y a une centaine d'années. La partie Ouest abritait l'écurie, la partie Est le logis. Mais le plus grand intérêt de cette maison réside dans les sablières remployées placées à la base du toit au Sud et en travers du pignon Est (cf. p. suivante).

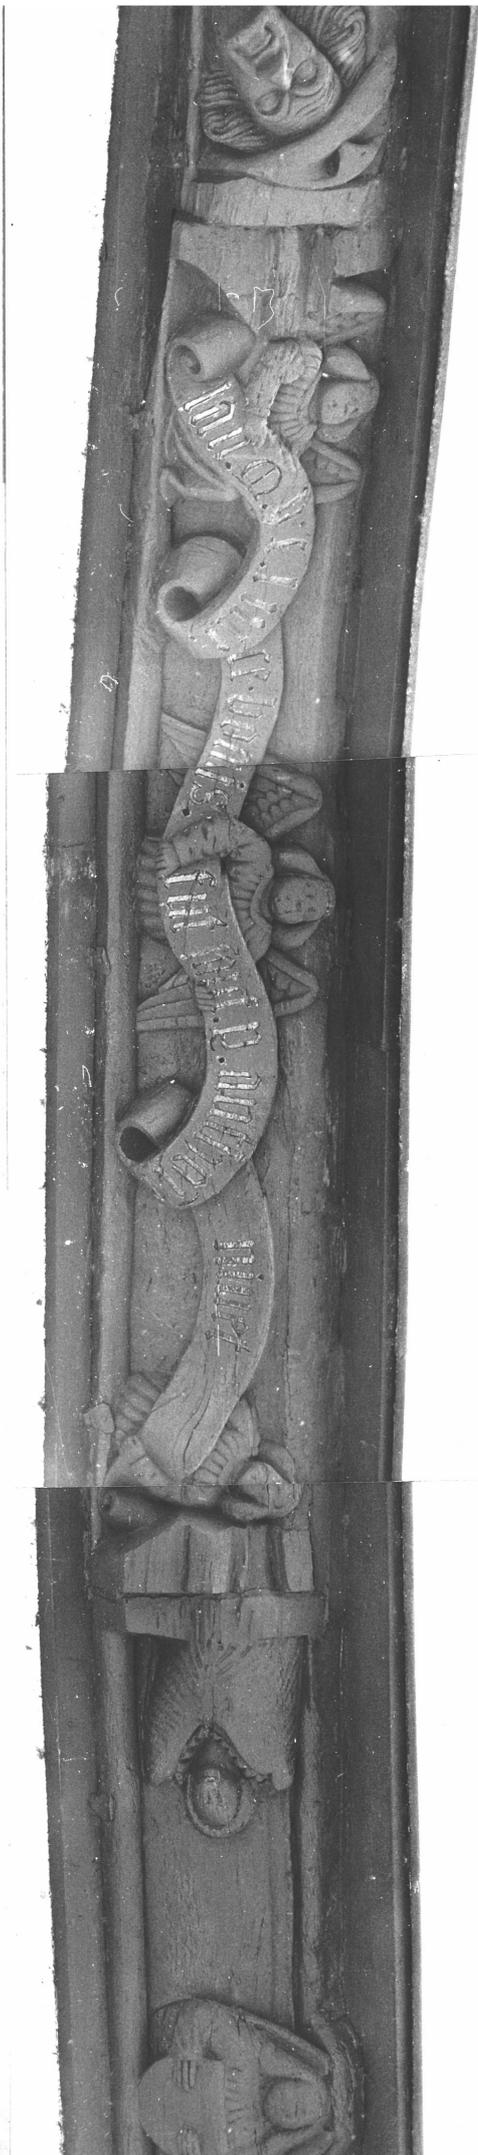
30/7,8,9,10,11 - Les deux sablières proviennent de l'église paroissiale de Mauron. Celle de l'Est (ci-dessus) porte l'inscription en lettres gothiques (sur un phylactère porté par 3 anges)

" IAN MIL CING CENT CINQUANTE TROIS, CE BOAYS FUT FAICT P. ANTHOIE NIVER "

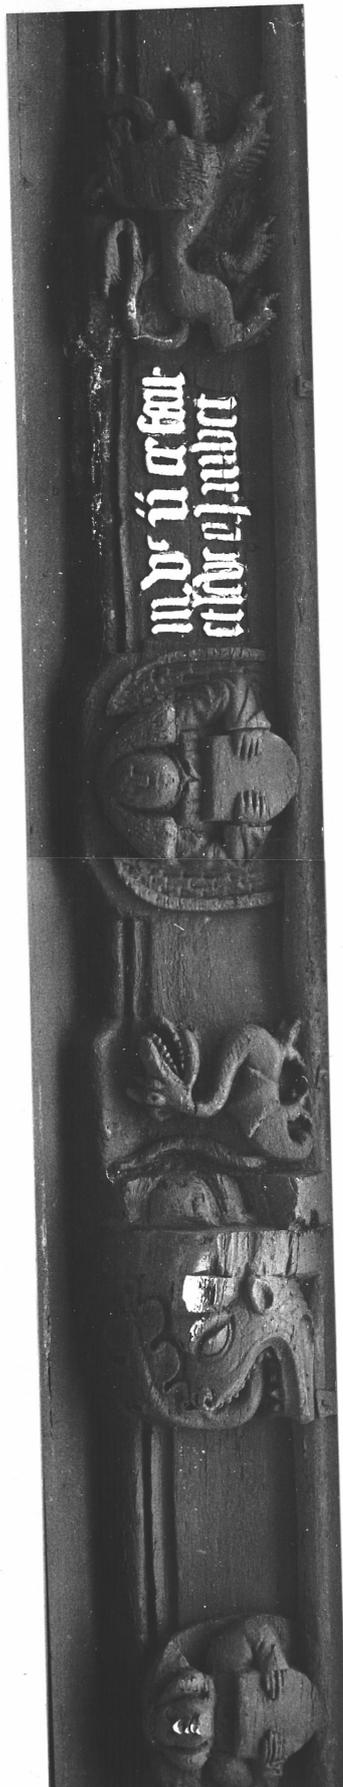
31/17 et 18 - La sablière au Sud plus longue porte l'inscription " MIL CING CENT VINGT CE FAIT CET (Y) EVRE (cette oeuvre ?) J. NIVET " celui (l'auteur) étant certainement parent (peut-être le père) du Anthoine Nivet de la sablière Est.

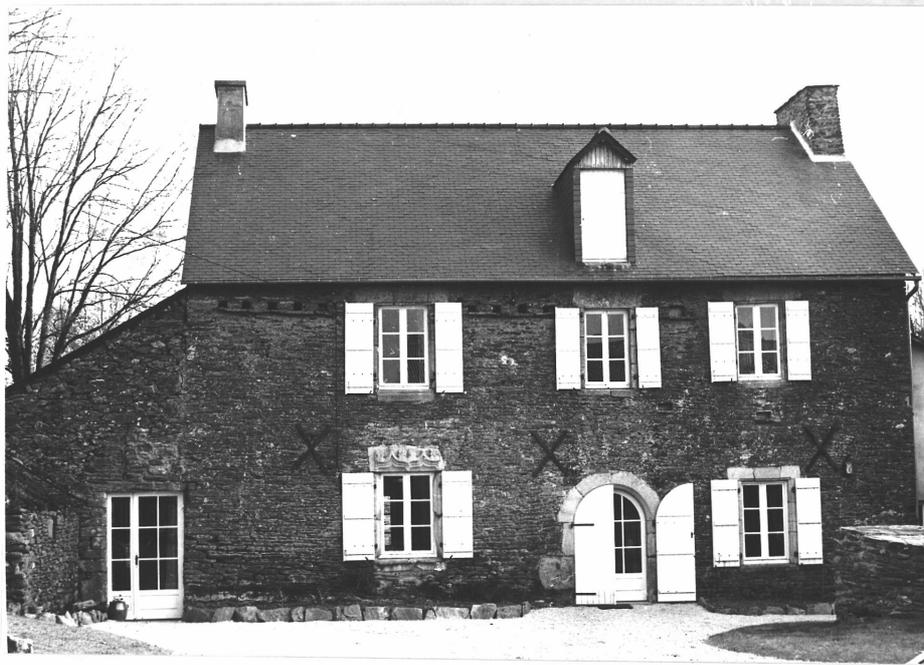
147/24 - Le manoir du Chesnevert touchant le village de Bezon, était une petite seigneurie qui appartenait au XVI^e siècle à Jean Audren, seigneur de Malleville puis passa aux Bigarré par alliance en 1585 puis aux Houet au début du XVII^e siècle ; ceux-ci en firent la déclaration en 1680 et la conservèrent jusqu'au milieu du XVIII^e siècle . Les propriétaires actuels ont restauré le logis qui tombait en ruine, sans faute majeure. L'élévation Nord du logis à trois travées possède à l'étage une belle ligne de boullins soulignée d'un appui de schiste en ressaut.

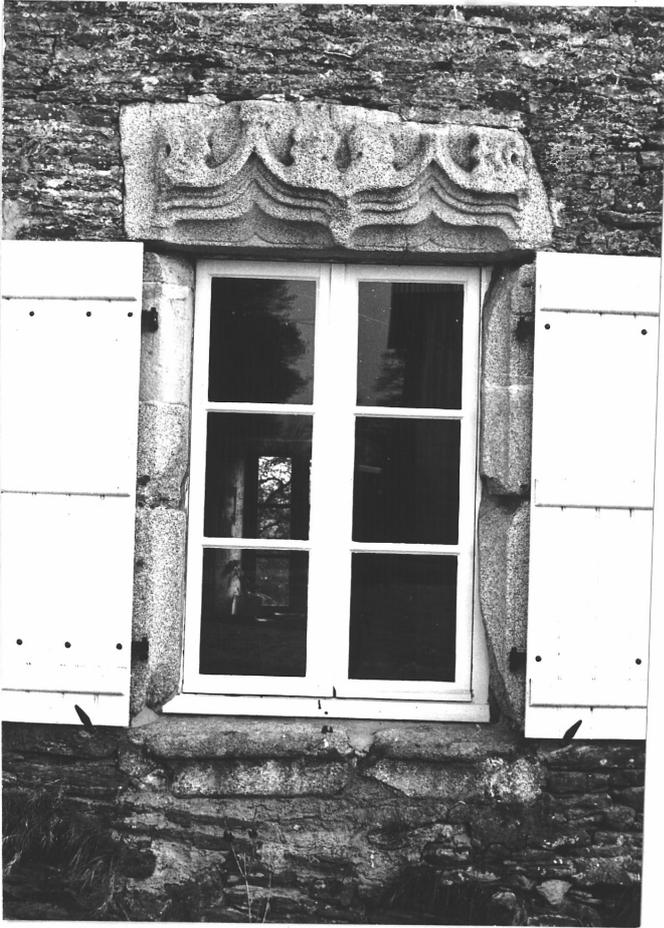
147/25 - Le logis a sans doute été remanié au XVIII^e siècle (en particulier au Sud, fenêtres feuillurées sur chanfrein pré-existant) mais il conserve au Nord, cette très belle fenêtre à coussièges, au linteau délardé en double accolade, surmontée de feuilles de choux. Cette baie date certainement du XVI^e siècle.

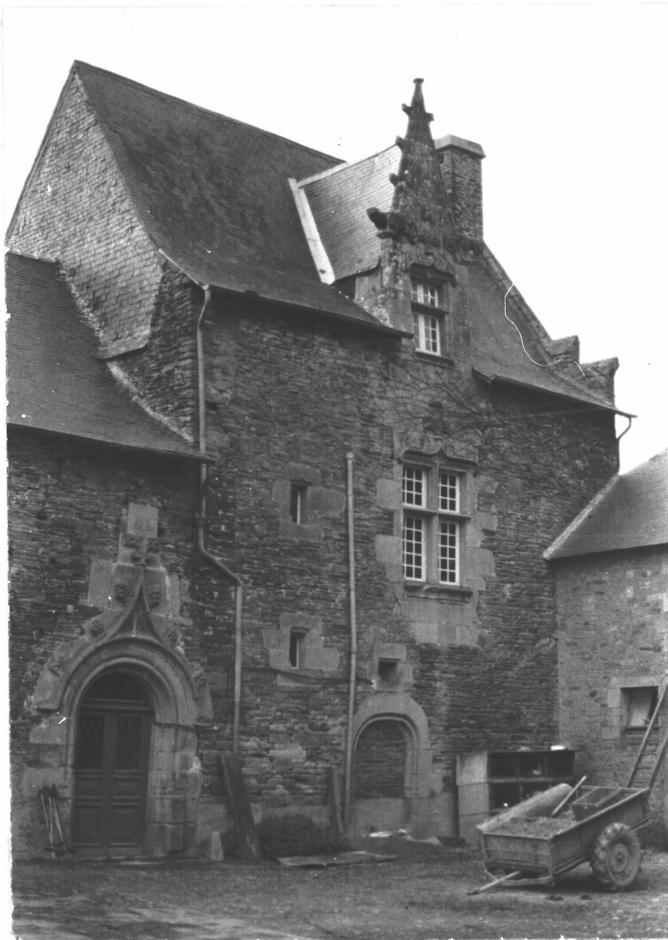
84/35 - Le logis du XVI^e siècle, malheureusement très remanié sur les autres faces, présente une façade sur cour percée d'ouvertures anciennes disposées selon la distribution intérieure.

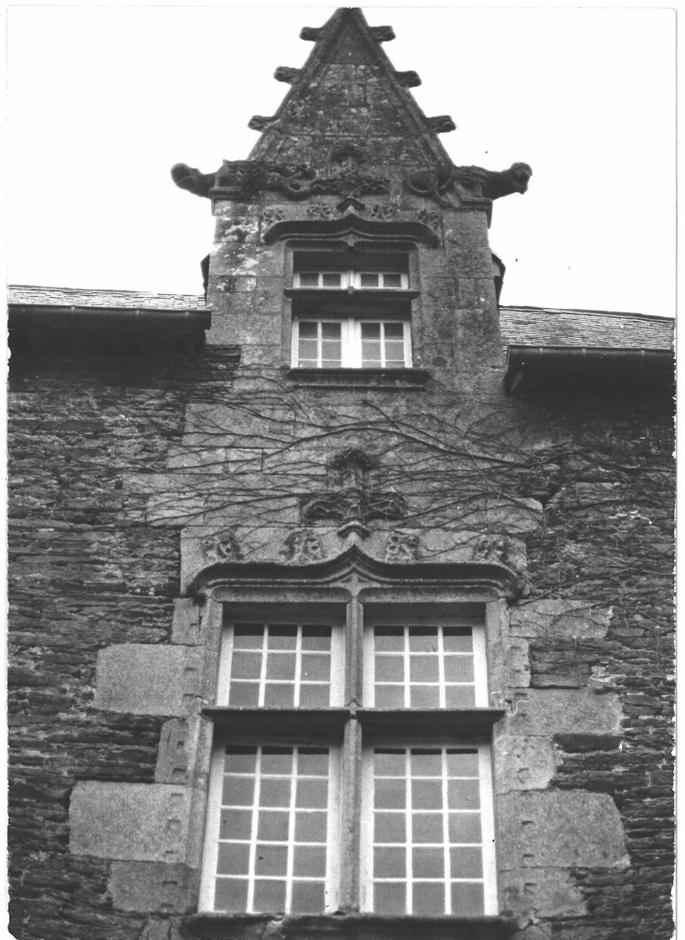
85/37 sn - Les moëllons de schiste font place pour les baies à un très bel appareil de taille de granite qui permet une sculpture fine. La croisée, soulignée d'une accolade fleuronnée, est surmonté d'une lucarne à pignon très orné.

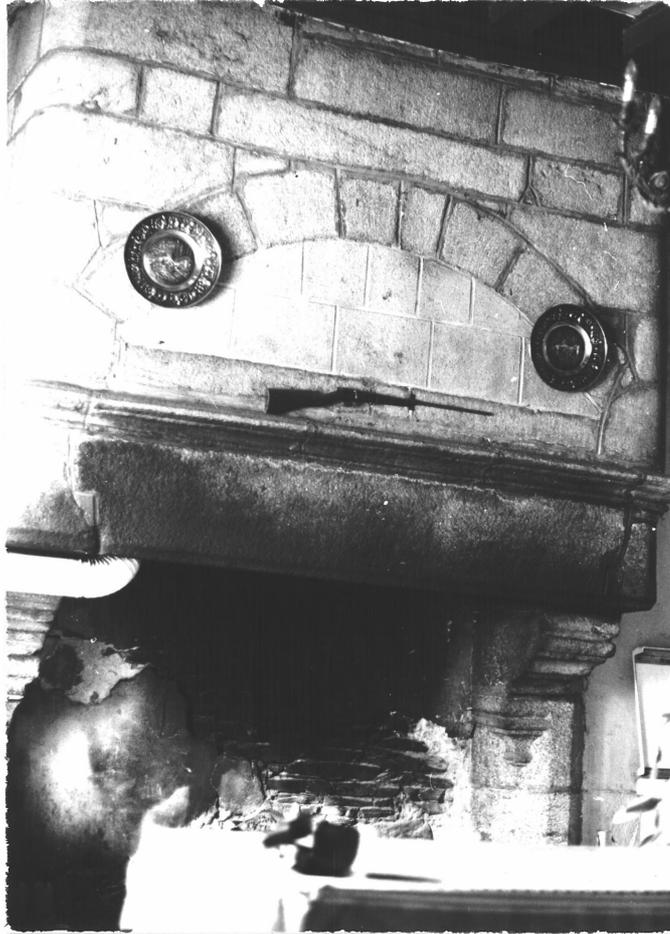
84/32 - Cheminée monumentale située dans les anciennes dépendances accolées au logis ; légèrement engagée dans le mur, elle est construite en appareil régulier de granite avec arc de décharge au dessus du linteau.

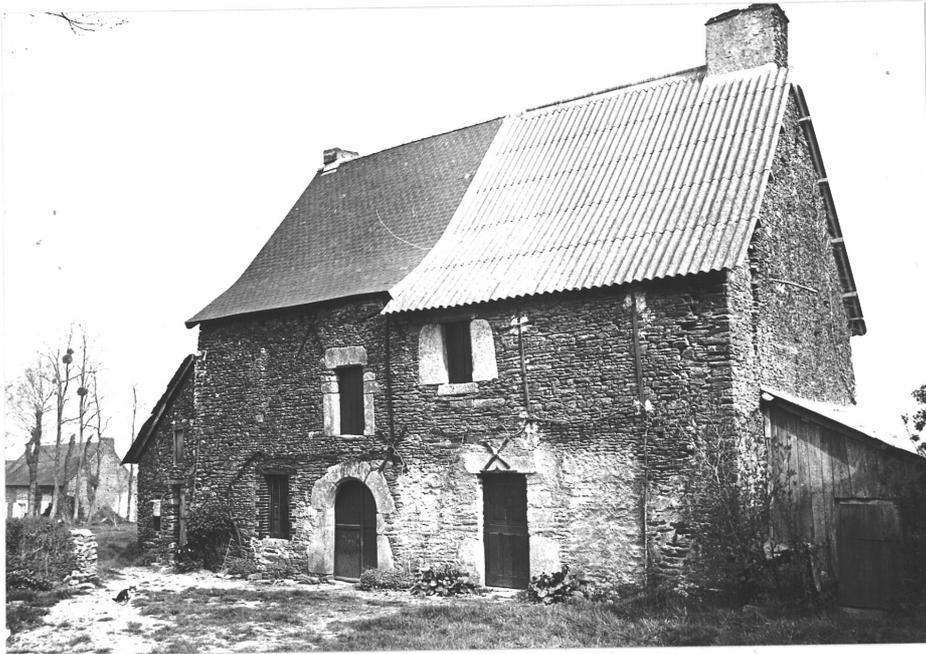
1/2 - Ancien manoir qui comportait un porche dont il ne reste que quelques éléments dont une pierre sculptée. Le corps de logis, qui conserve un rang de boulines, présente un décalage au niveau des ouvertures de l'étage dû à la disposition de l'escalier.

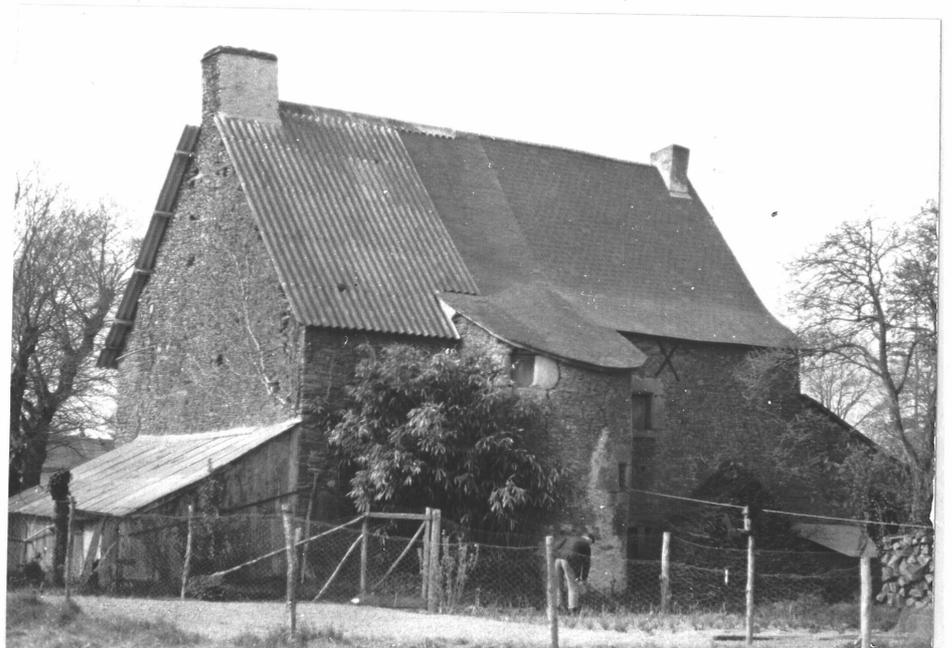
1/4 - Vue de la façade postérieure montrant la structure de la tourelle contenant l'escalier en bois, tournant sur noyau circulaire.

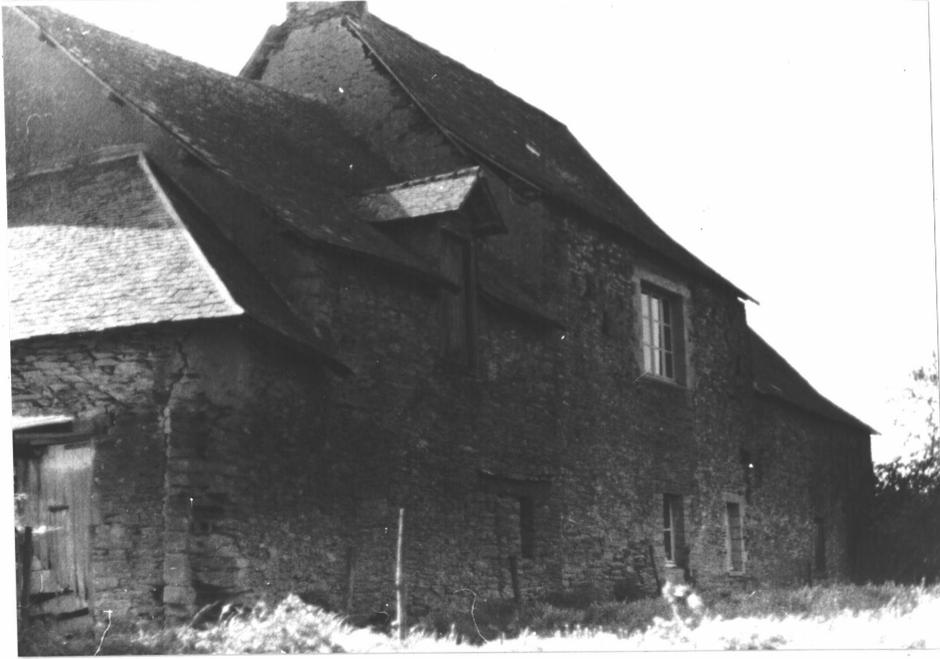
90/23 A - Vue postérieure de l'alignement du logis formant le côté Ouest de la cour fermée

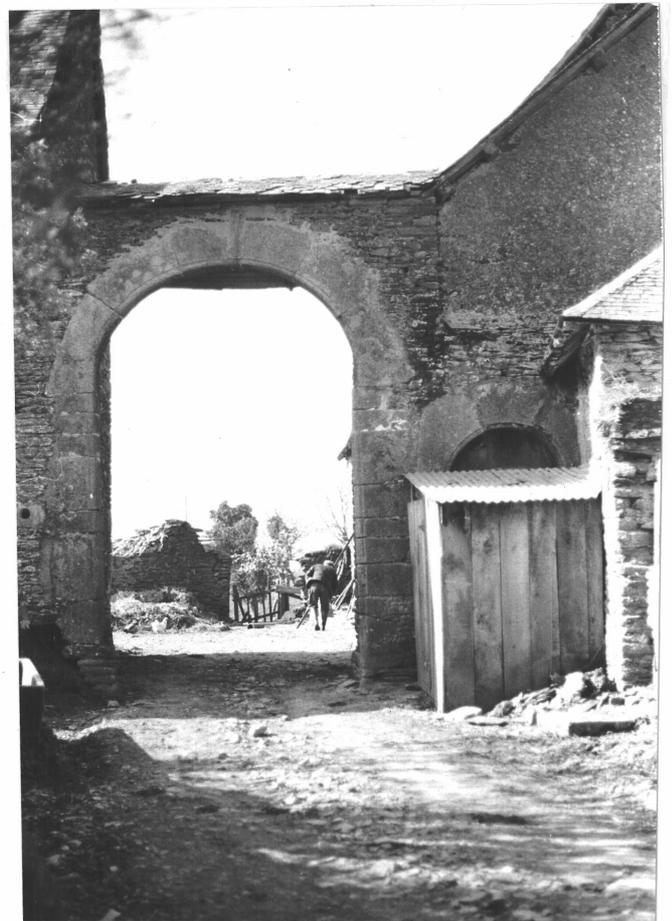
89/21 A - Portail à haute porte charretière accolée à la porte piétonne condamnée.

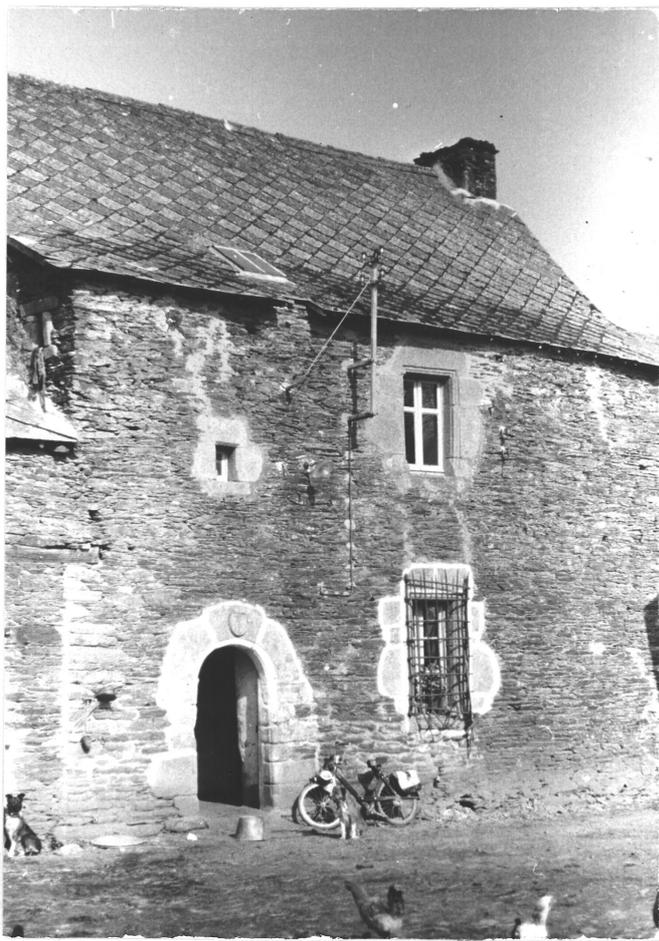
88/16A - Ancien manoir à corps élevé encadré de dépendances basses. L'accès à l'étage se fait par un escalier tournant, en bois, engagé dans le pignon gauche.

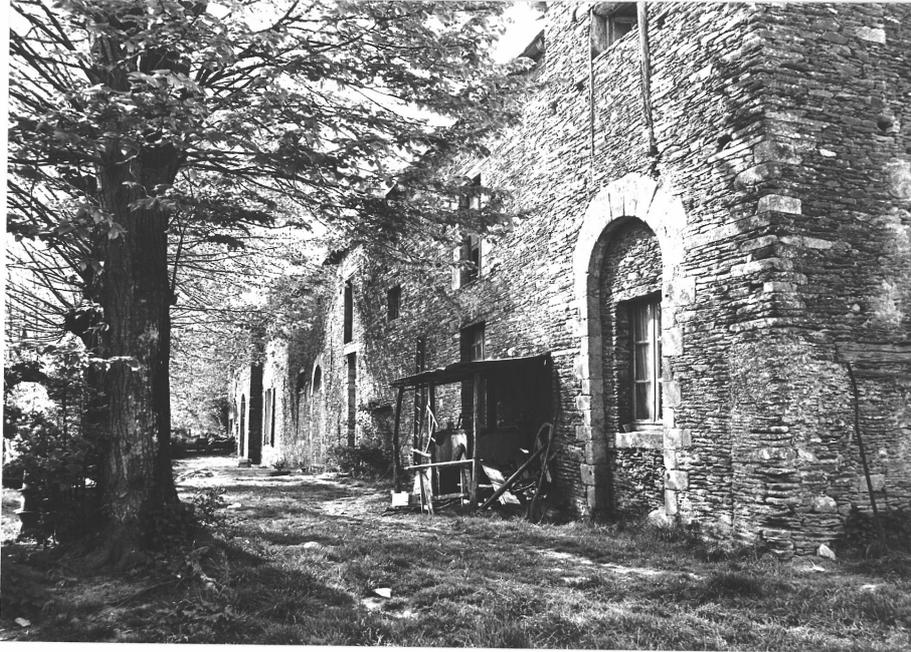
103/19 A - Le long corps de logis de cet ancien manoir peut remonter à la fin du XVIII^e siècle : il est flanqué à ses extrémités de deux pavillons. Une rangée de beaux tilleuls borde la façade Sud, vestige d'une terrasse ou d'un jardin disparus. La façade Nord a été altérée par l'installation de dépendances modernes.

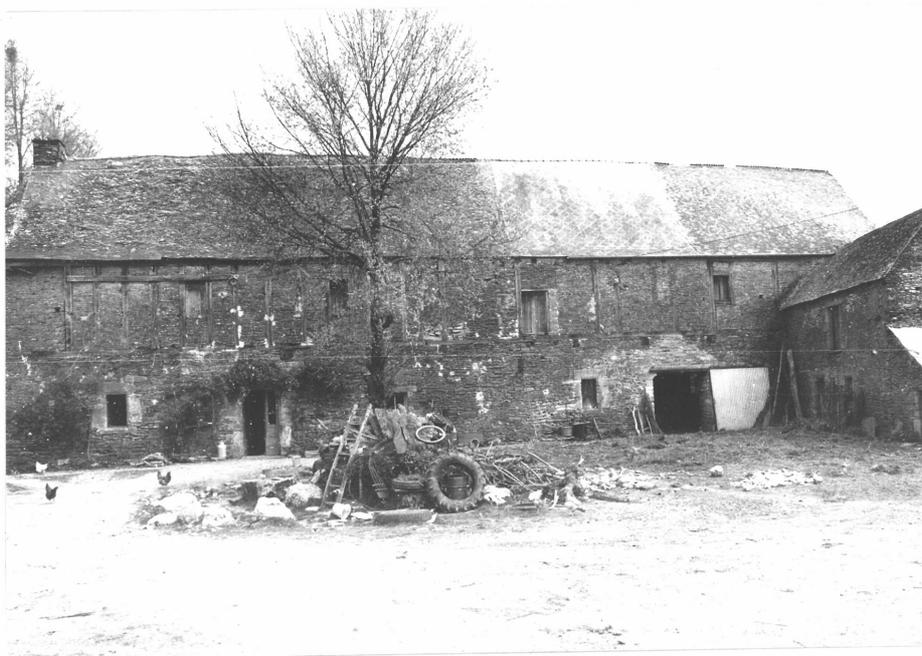
117/OA - Elévation Ouest de la métairie du château.

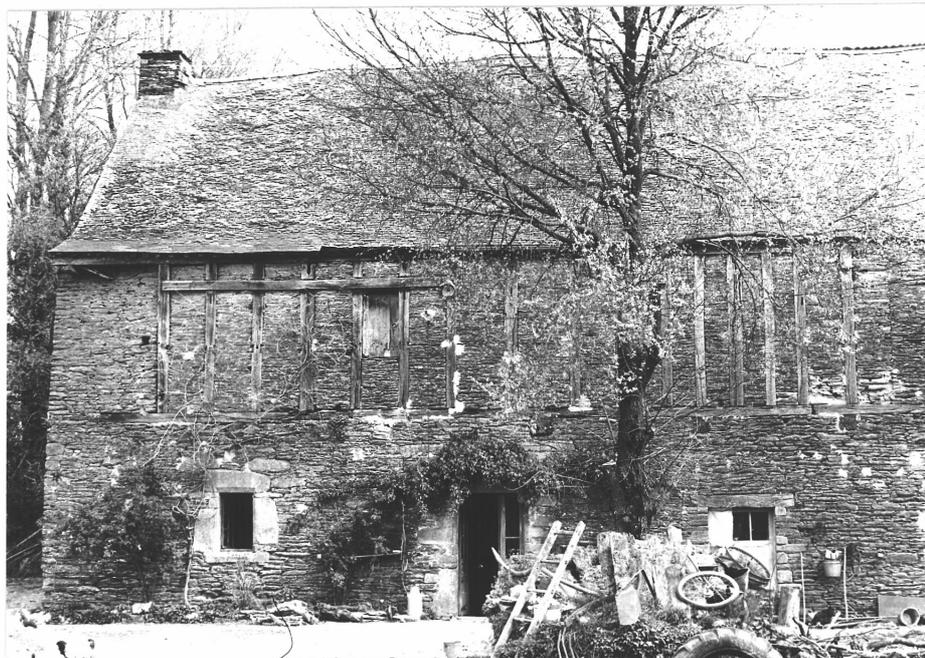
112/13 - Elévation Ouest du logis, à colombage hourdi de schiste à l'étage. Le rez-de-chaussée est ouvert d'une porte en granite, chanfreinée, à linteau droit sur corbelets. La façade postérieure conserve plusieurs fenêtres chanfreinées à grille ancienne.

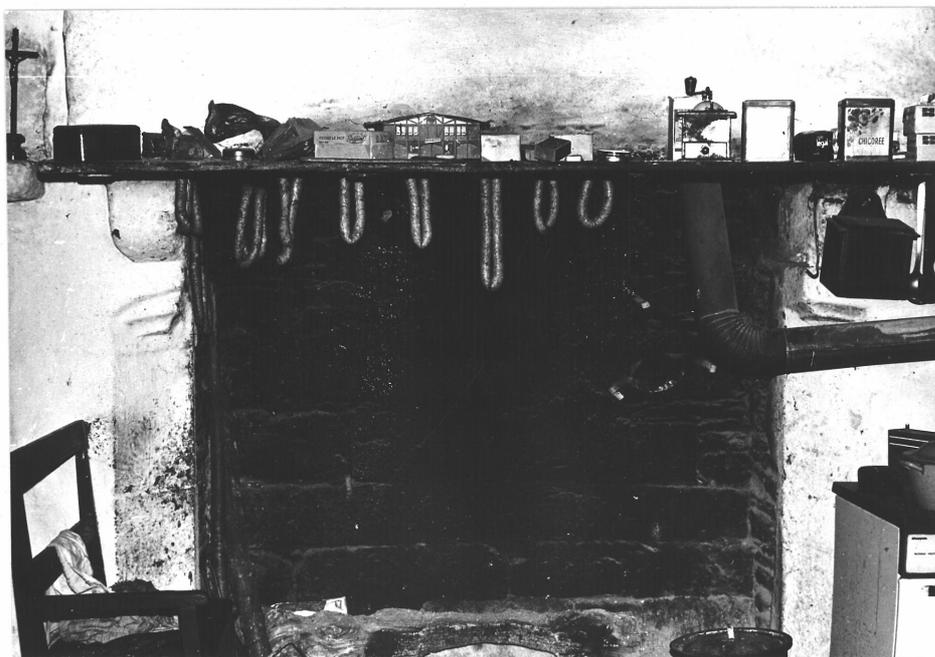
112/11 - Cheminée au rez-de-chaussée à belles consoles de granite sculptées.

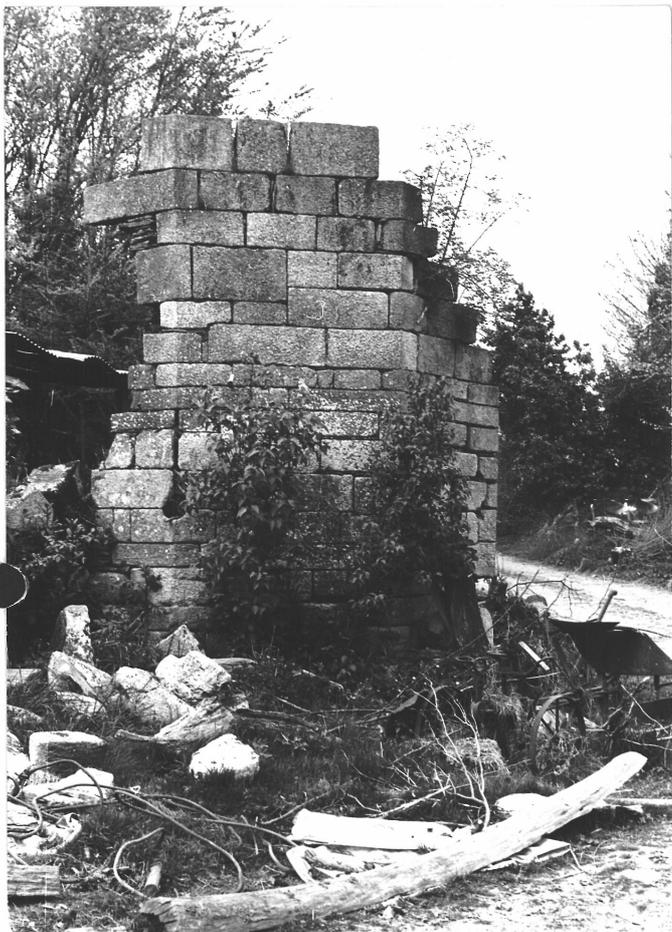
112/15 - Ce mur ruiné, à trois pans, en belles pierres de taille, considéré par la tradition locale comme l'ancienne chapelle du château est plus vraisemblablement le reste d'une tour hexagonale (ou octogonale) hors oeuvre ayant abrité l'escalier du logis (ouverture de défense, moulure de porte dans le pan Est). Il s'agirait alors du seul vestige du château en lui-même.

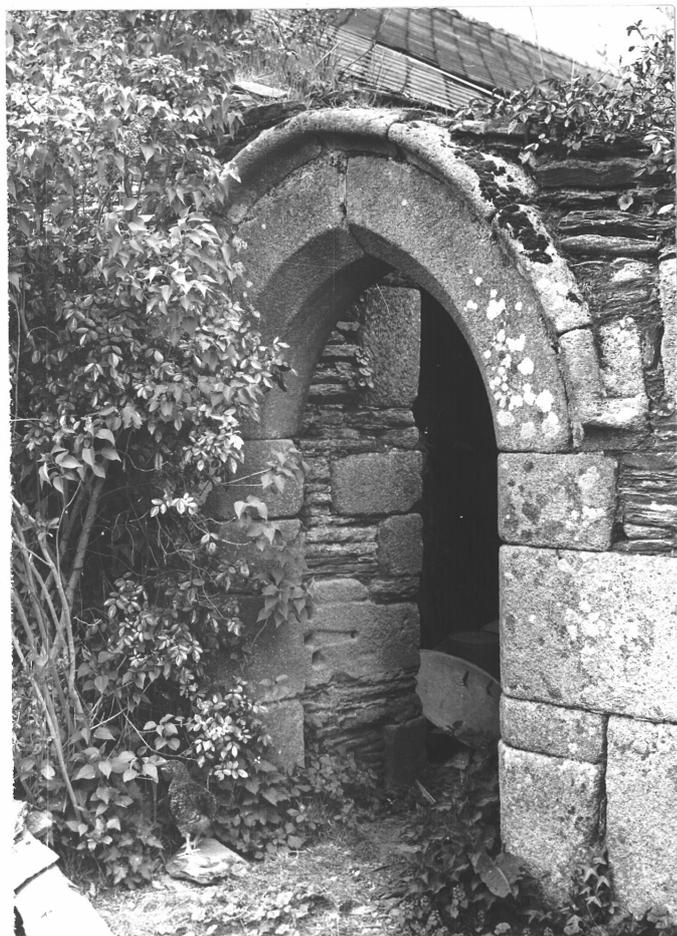
113/18 - Voici la porte piétonnière qui donnait accès à la cour close du manoir. La porte charretière détruite il y a peu, portait deux écus armoirés (probablement les armes de Coëtlogon plutôt que celles de Bretagne (d'hermines plein) lu par l'abbé Marmagnant⁽¹⁾
