HABITAT NOBLE

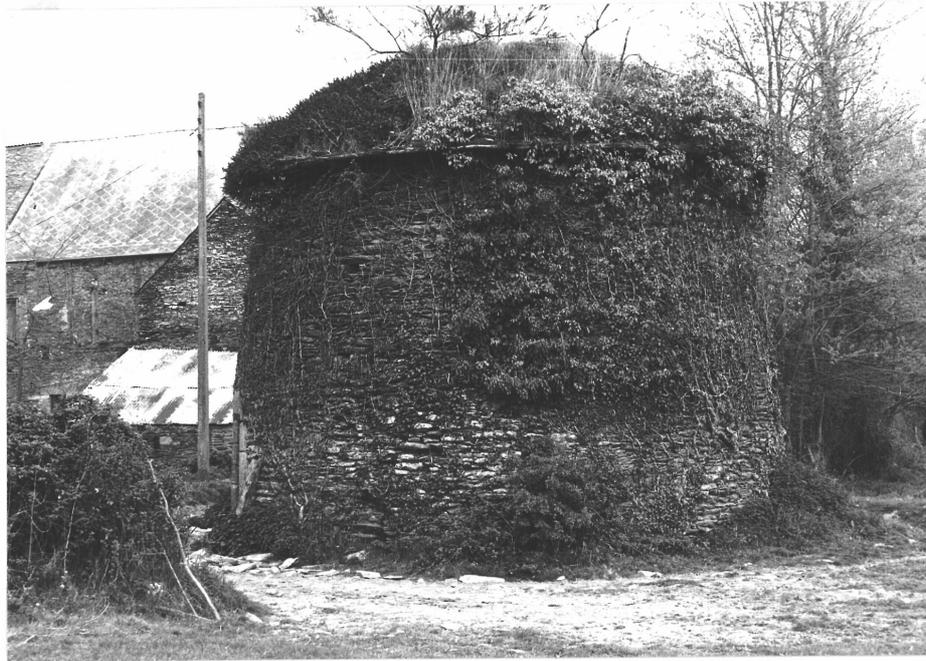
113/20 - Le colombier conservé très près de la métairie, mais cependant hors du mur d'enceinte, offre sa silhouette caractéristique avec dôme couvert de végétation (ajoncs, bruyère).

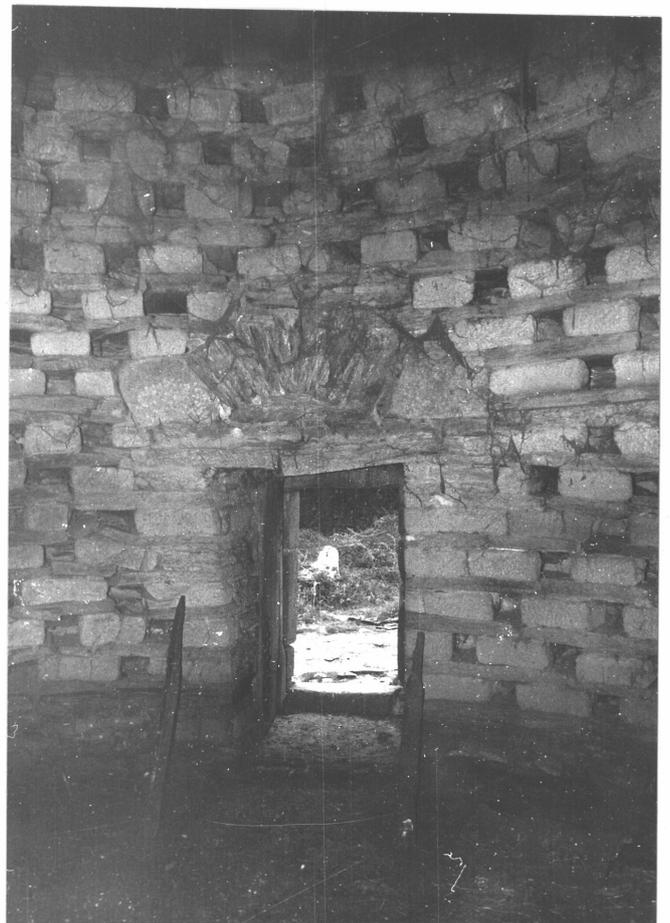
117/3A - L'intérieur par contre est tout à fait remarquable : mur formé d'une alternance de lits de schiste et de lits où s'intercalent blocs de granite et boulin. La porte à linteau de schiste est surmontée d'un arc de décharge.

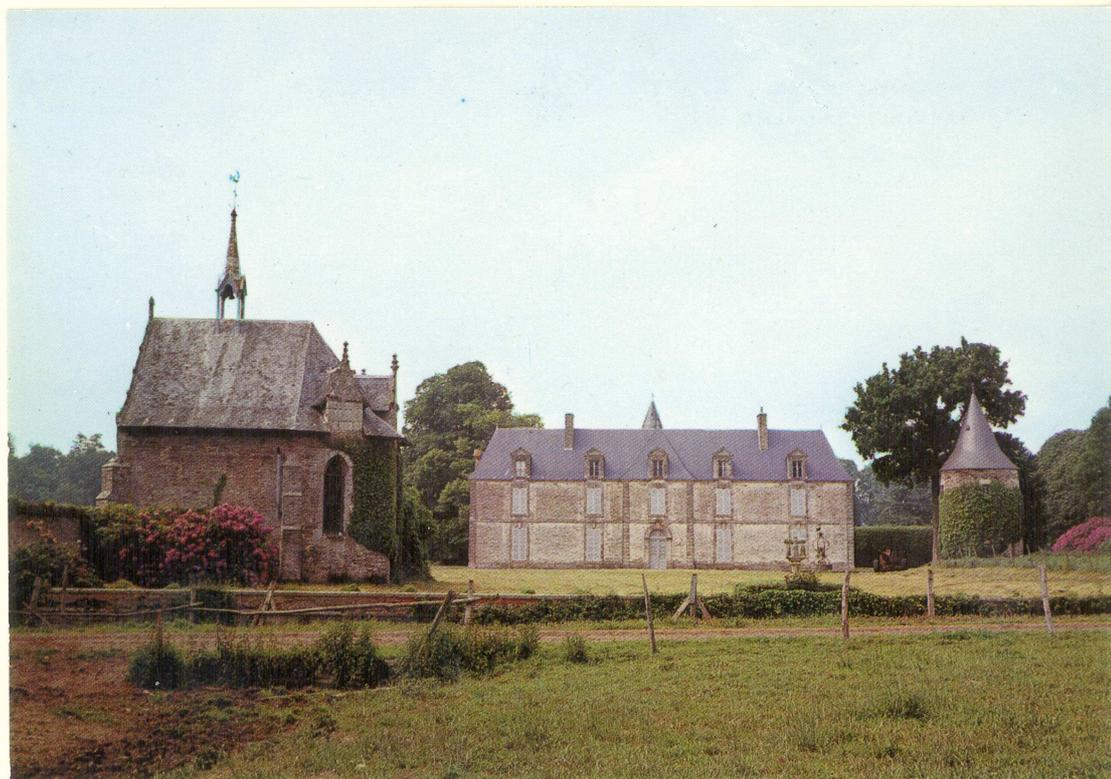
CARTE POSTALE - La belle et sobre façade du XVIII^e siècle est encadrée par une tourelle médiévale et une chapelle du début du XVI^e siècle, inscrite avec sa croix à l'Inventaire Supplémentaire des M.H. Le 27.12.1973.

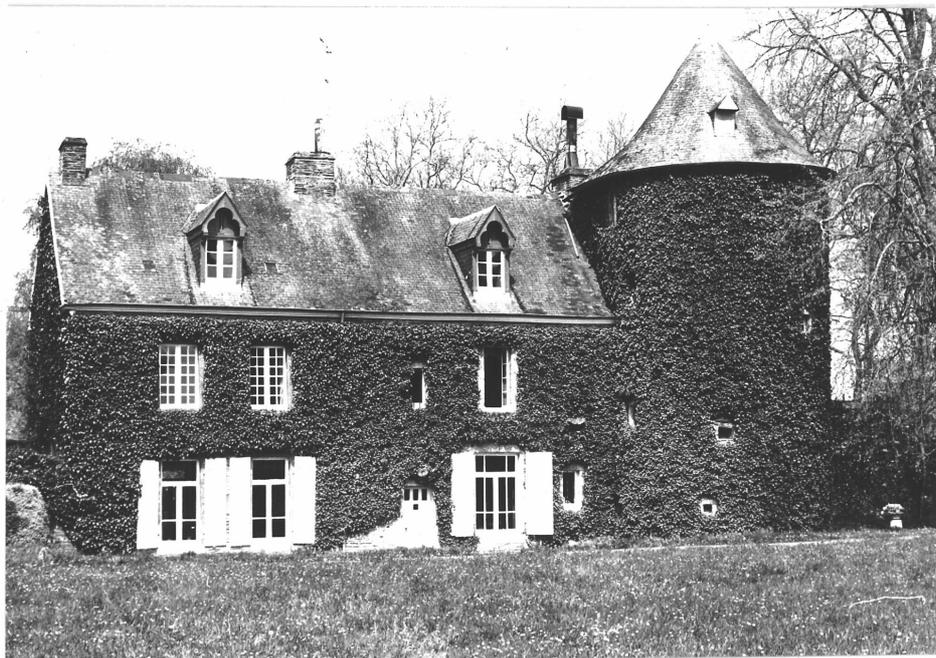
140/25 A - Elévation Sud du manoir dont la partie Est est la plus ancienne. La partie Ouest date d'un remaniement de la fin du XIX^e siècle.

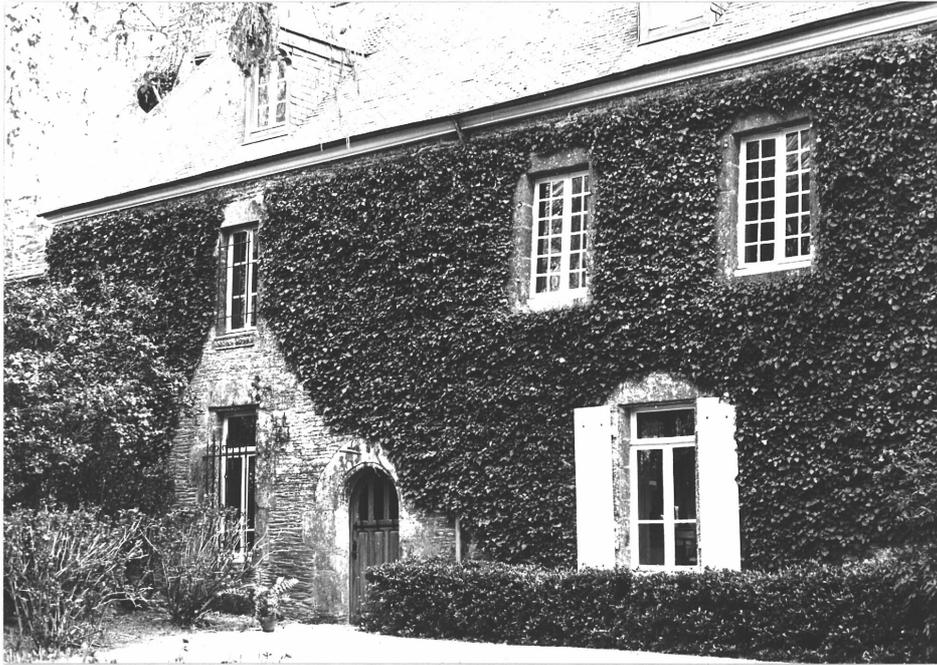
136/3 A - Elévation Nord du logis. La partie est datée de la première moitié du XVII^e siècle. La vigne vierge cache la reprise du XIX^e siècle et l'harmonie générale de la façade est donnée par un même module de fenêtres, au XVII^e et au XIX^e siècle.

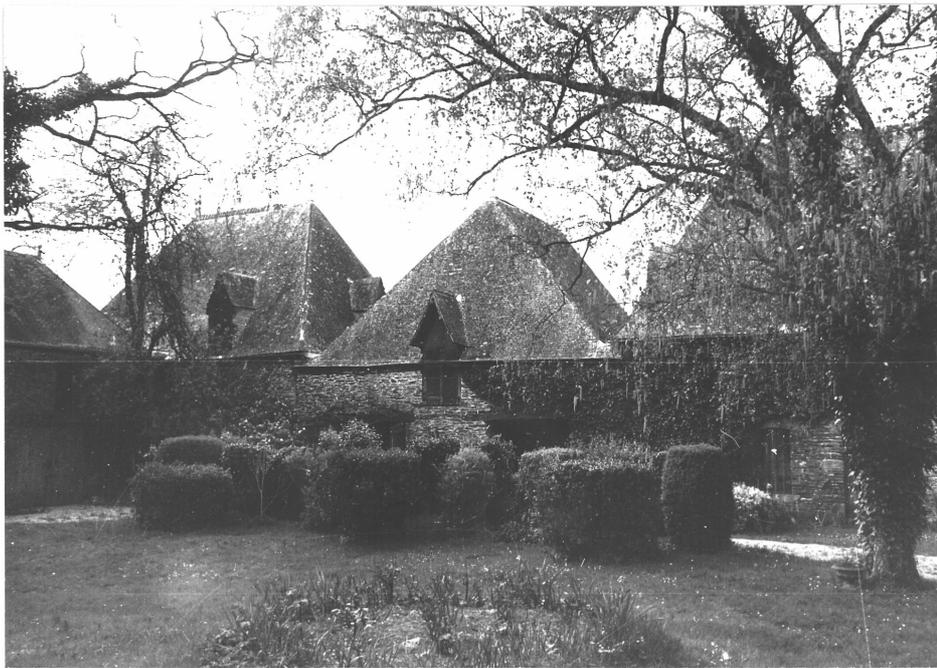
121/27 A - Elévation Sud des communs XIX^e siècle, au Nord de la cour, formés de trois bâtiments en alignement, à toiture à croupes.

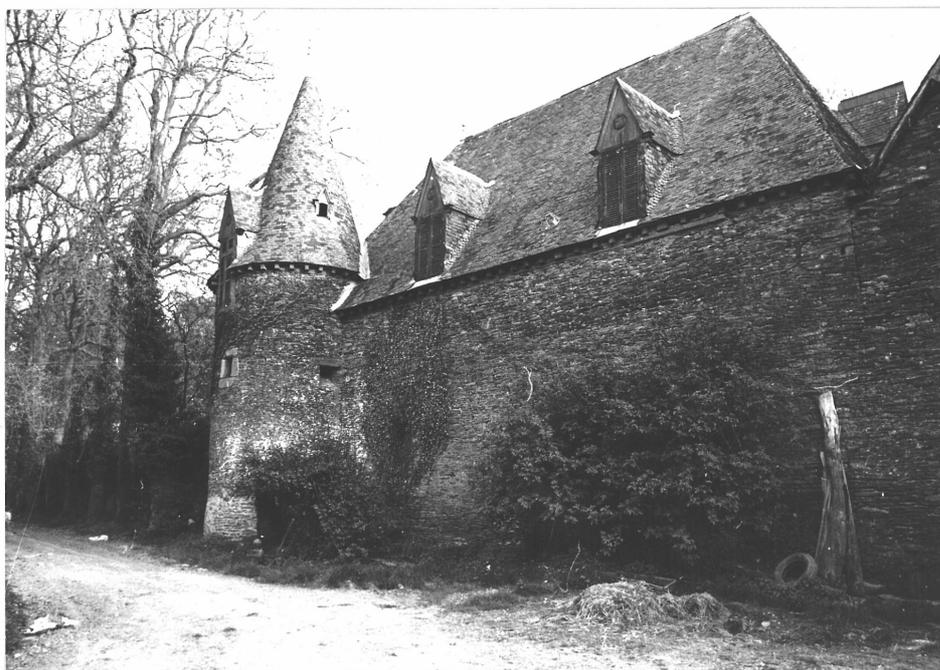
122/32 A - Elévation Nord du pavillon est des mêmes communs, flanqué à l'angle Nord-Est d'une tourelle couverte en poivrière. L'allée bordée d'arbres qui le longe mène à la chapelle Saint-Nicodème.

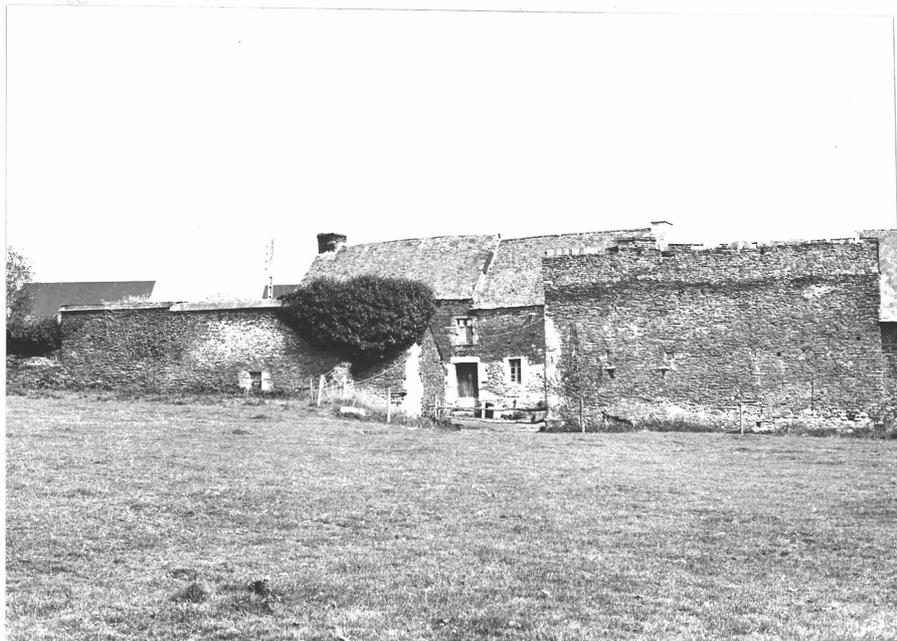
47/3 - Vue générale Sud du manoir. Il s'agit d'une petite seigneurie ou plutôt d'un fief qui appartenait au XVI^e siècle aux Rogier (seigneurs du Crévy), une des plus grosses seigneuries de Floërmel, actuellement en La Chapelle-sous-Ploërmel). La très belle entrée (formée des deux traditionnelles arcades charretières et piétonnières en plein cintre) a été vendue il y a quelques années.

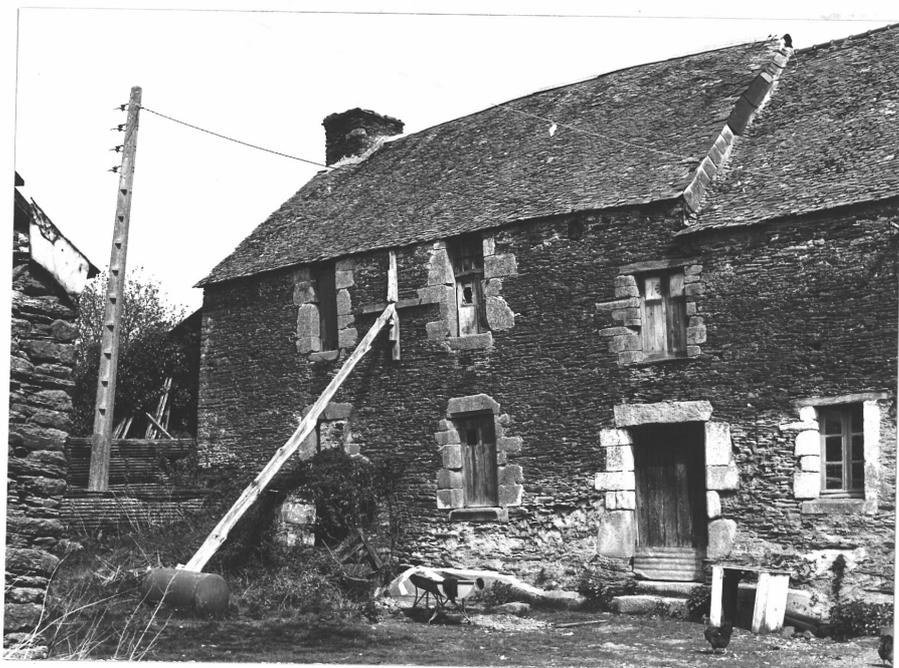
47/5 - Le logis lui même est en très mauvais état : la façade Ouest est étayée et le bâtiment en général prend une oblique inquiétante.

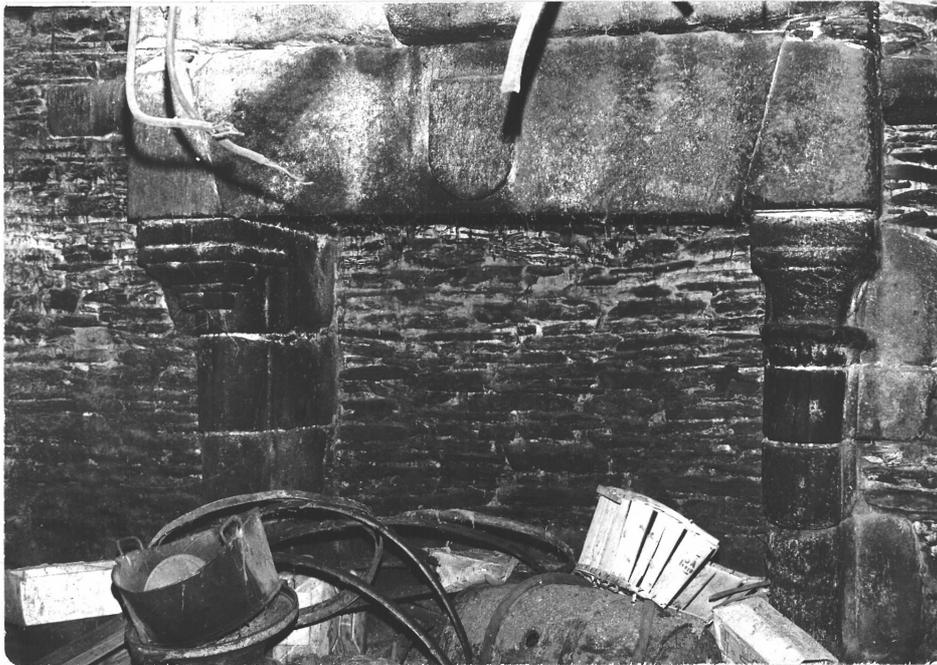
45/10 - L'intérieur conserve pourtant deux très belles cheminées. Celle-ci, au rez-de-chaussée, offre au centre du linteau, un écu lisse (martelé ?). La mouluration des consoles et des piedroits est de grande qualité.

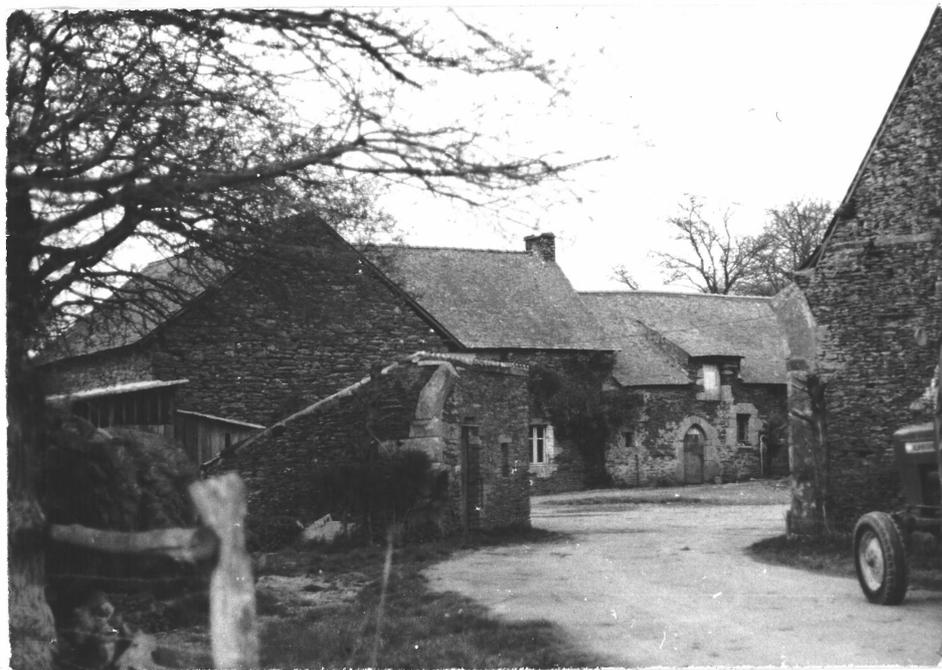
84/31 - Ancien manoir organisé en cour fermée avec restes d'un portail à double porte.

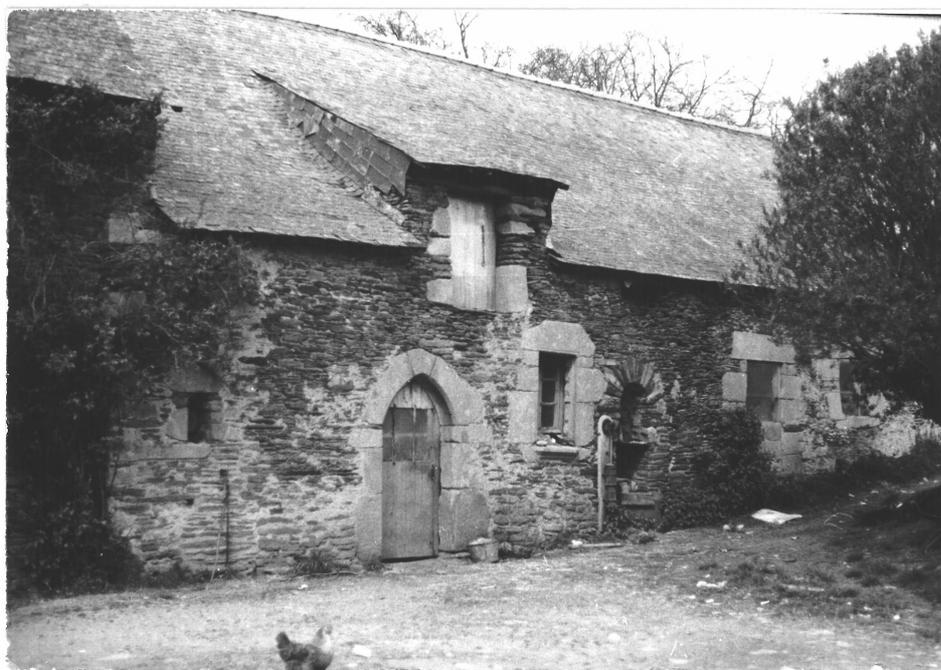
83/29 - Etables remaniées, comportant des remplois d'ouvertures en granite ; on note l'utilisation des deux types de portes les plus fréquents dans les édifices anciens : en schiste avec clavés rayonnants ; en granite avec pierres de taille chanfreinées.

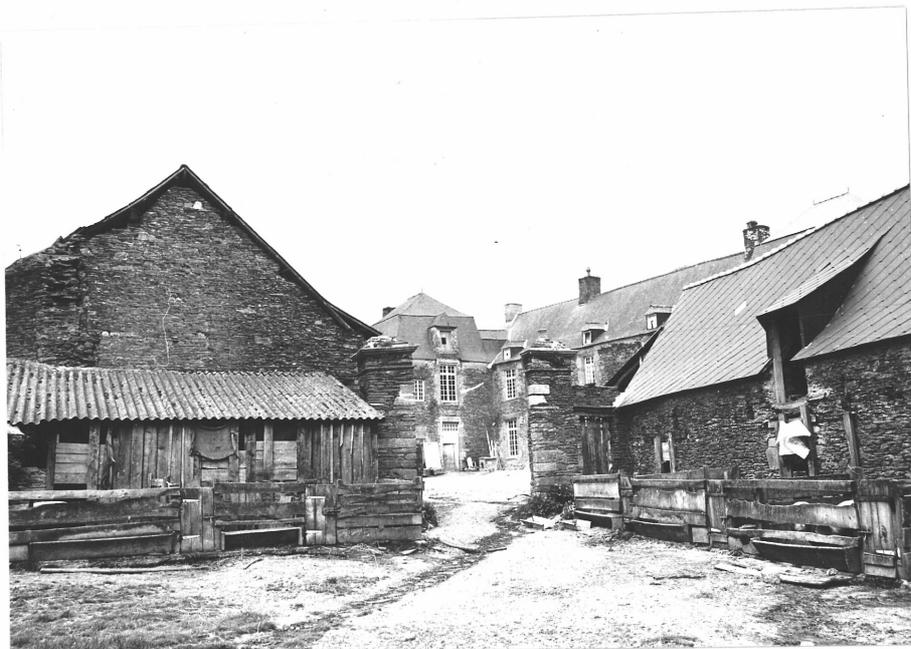
100/1 A - La disposition actuelle en cour fermée date du XVIII^e siècle au moment de la construction des pavillons d'angle coiffés de hauts toits "à la Mansart" et des communs (dont les ouvertures ont été reprises au XIX^e siècle), construits à l'équerre d'un corps de logis antérieur: ces importantes modifications anciennes marquent le désir de moderniser et de rendre plus imposant encore un édifice de qualité.

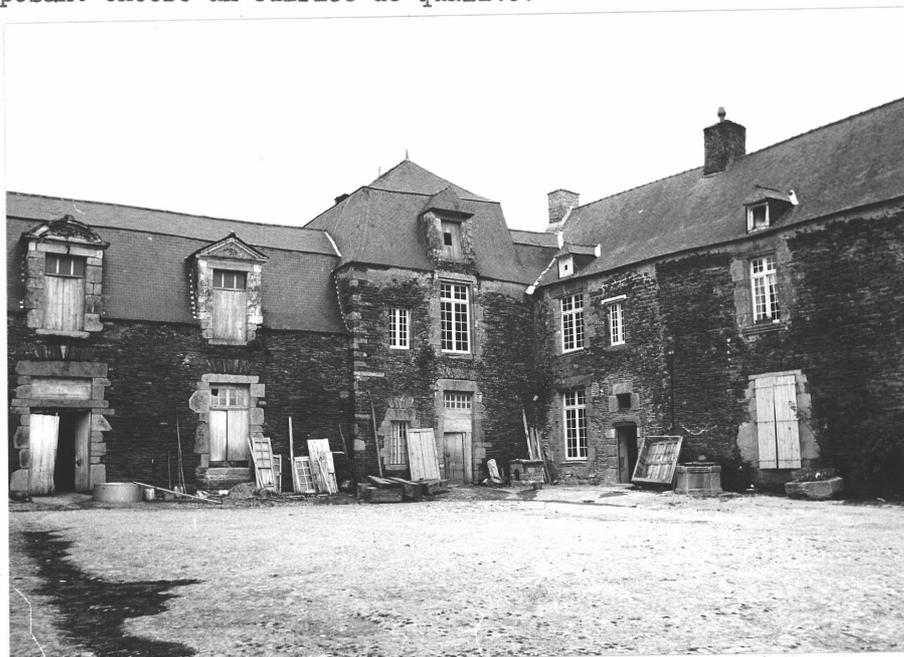
99/37 - La différence d'époque apparaît mieux ici où l'on remarquera les appuis et les encadrements moulurés des ouvertures du logis, qui indiquent le début du XVII^e siècle, et les fenêtres et portes plus sévères du pavillon Nord, que l'on peut dater du XVIII^e siècle (voire de la fin du XVII^e siècle).

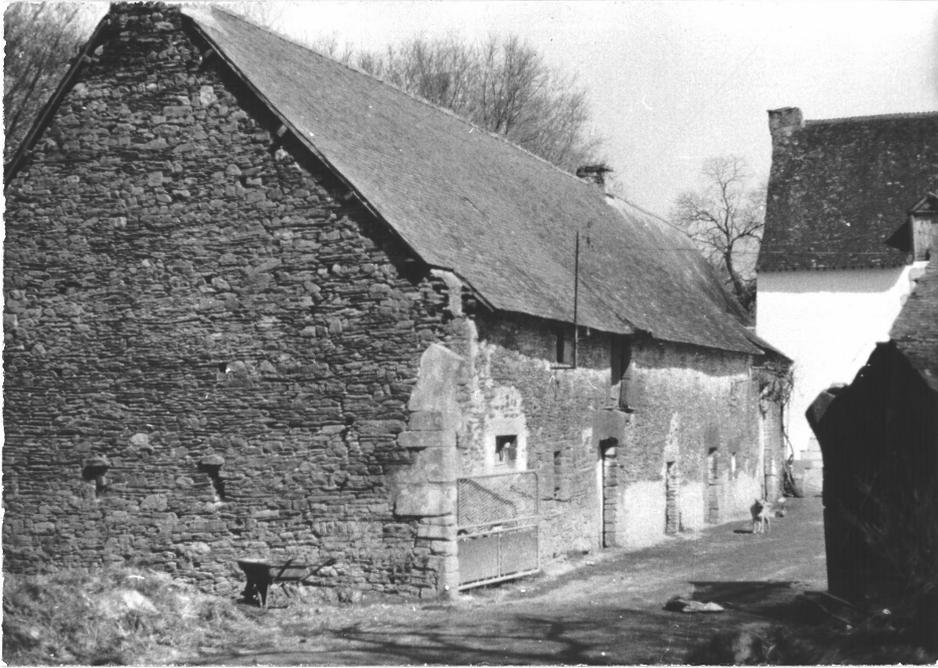
80/9 - Entrée de la cour fermée ; restes d'un ancien portail comportant portes piétonne et cochère. A gauche l'alignement des dépendances intéressantes par la grande dalle de schiste violacé échancrée en anse de panier formant le linteau des portes.

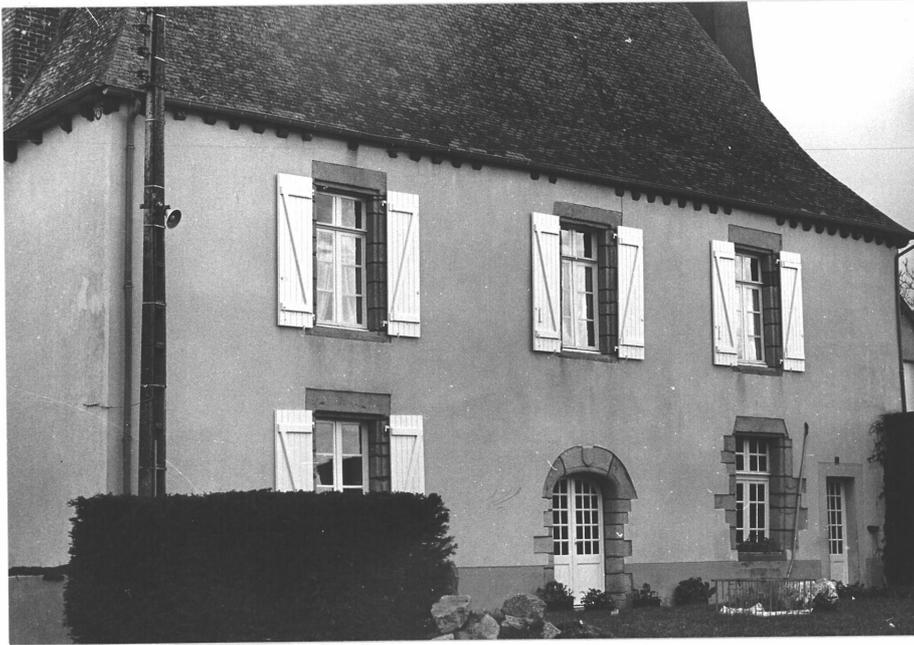
12/26A - Corps de logis Sud à façade régulièrement ordonnancée
de grandes fenêtres à feuillures.

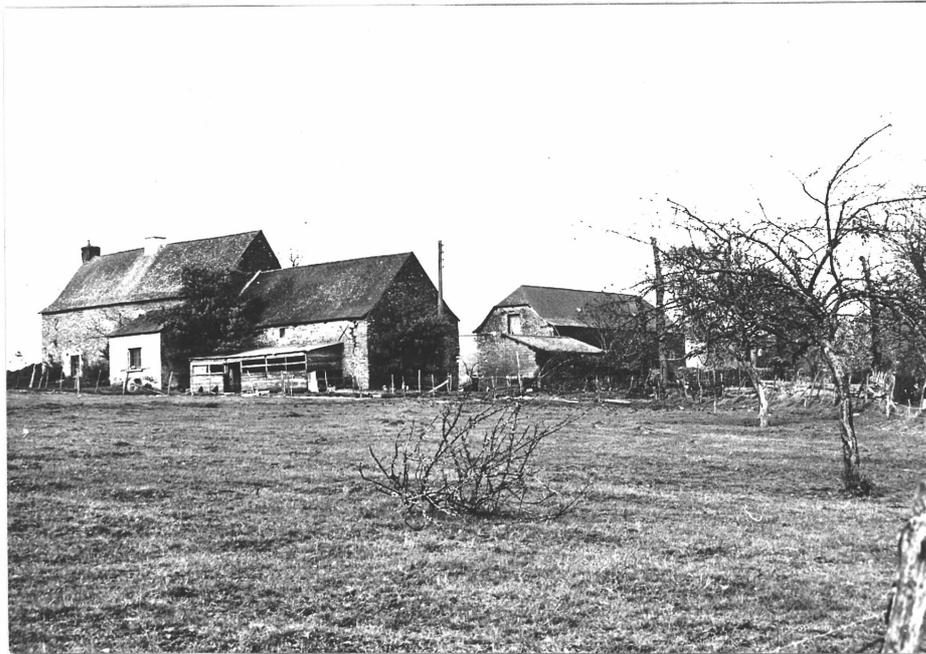
67/4 - Vue générale prise du Sud-Ouest. Cette grande ferme est une ancienne seigneurie qui fut achetée au début du XVI^e siècle par Pierre Audren (La reformation de 1513 dit : "Perot Audran, seigneur de Malleville, a le manoir de Rouëzouze, qu'il a acquis du seigneur de Boherman (Pierre de Bellouan) et de sa fême").

Excepté sur l'élévation Ouest que l'on voit ici, très transformée par la percée de grandes baies et une adjonction récente, le logis à conservé une grande partie de son état ancien : seul l'escalier en vis a disparu et la cheminée du rez-de-chaussée a été en partie bouchée.

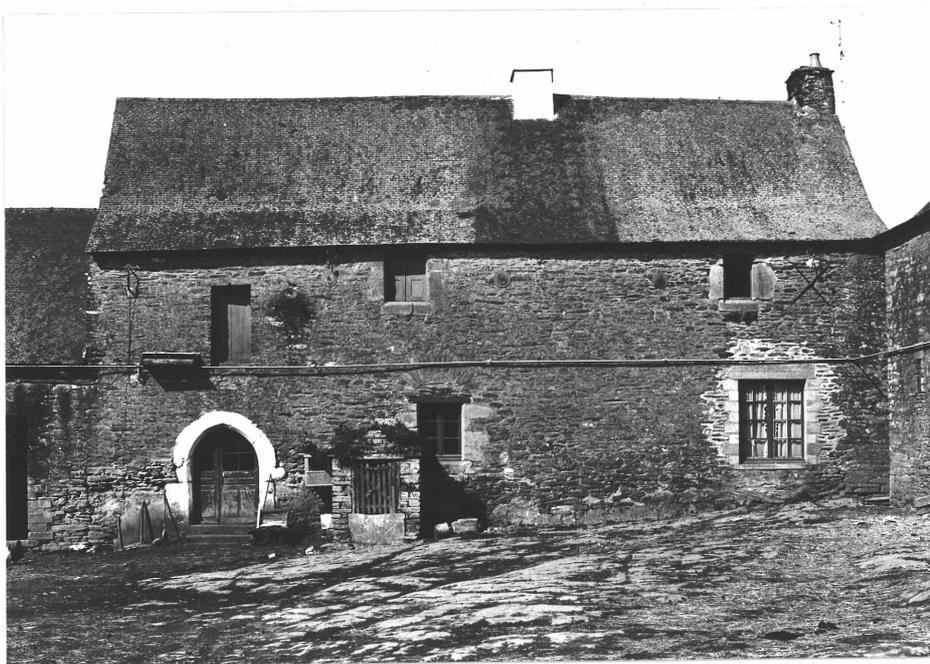
68/9 - Elevation Est du logis, en partie défiguré par le percement d'une large baie au Nord. Les autres ouvertures, en granite, semblent dater l'ensemble du début du XVII^e siècle. Porte en arc brisé chanfreinée, blanchie à la chaux. Fenêtres de l'étage à appui saillant mouluré, à coussièges.

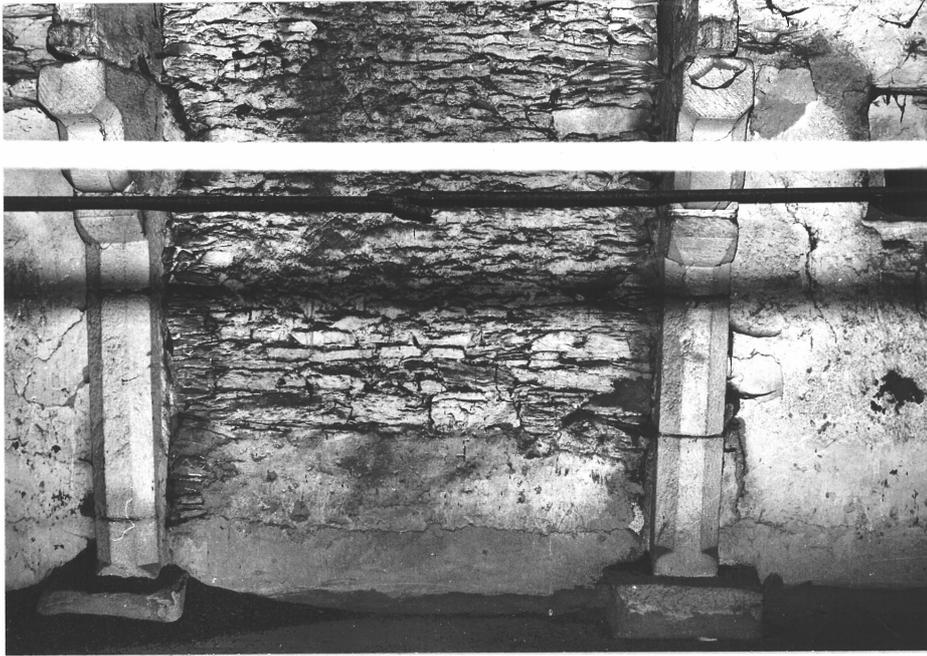
66/35 - L'étage conserve deux belles cheminées à linteau de bois et consoles, piédroits de granite, adossées au mur-pignon Nord et au mur de refend. Celle du pignon Nord (ci-dessus) a perdu son linteau.

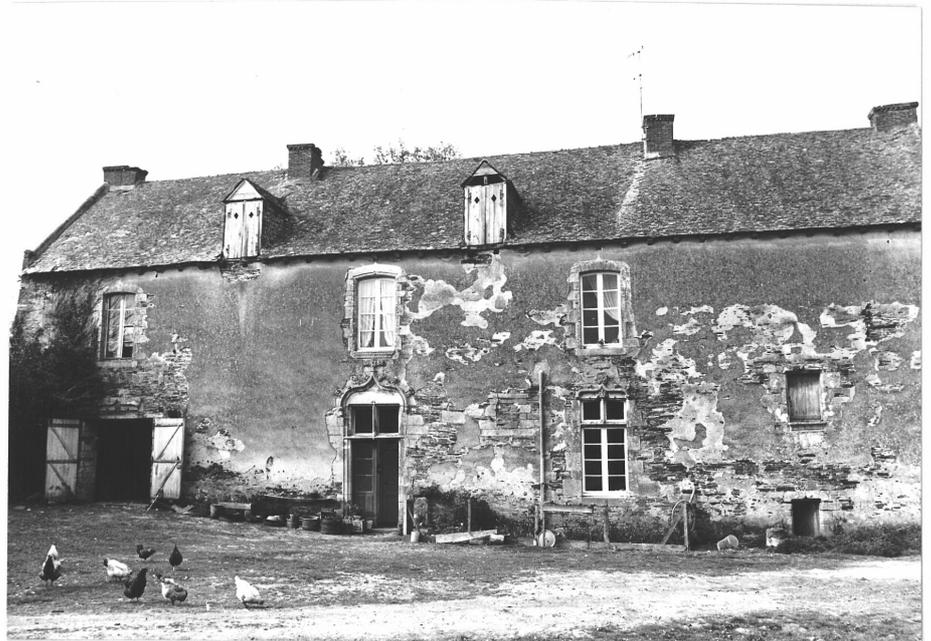
87/6 A - Façade principale du logis percée de plusieurs ouvertures anciennes de la fin du XVI^e siècle. Sa porte centrale est surmontée d'une fenêtre à appui godronné.

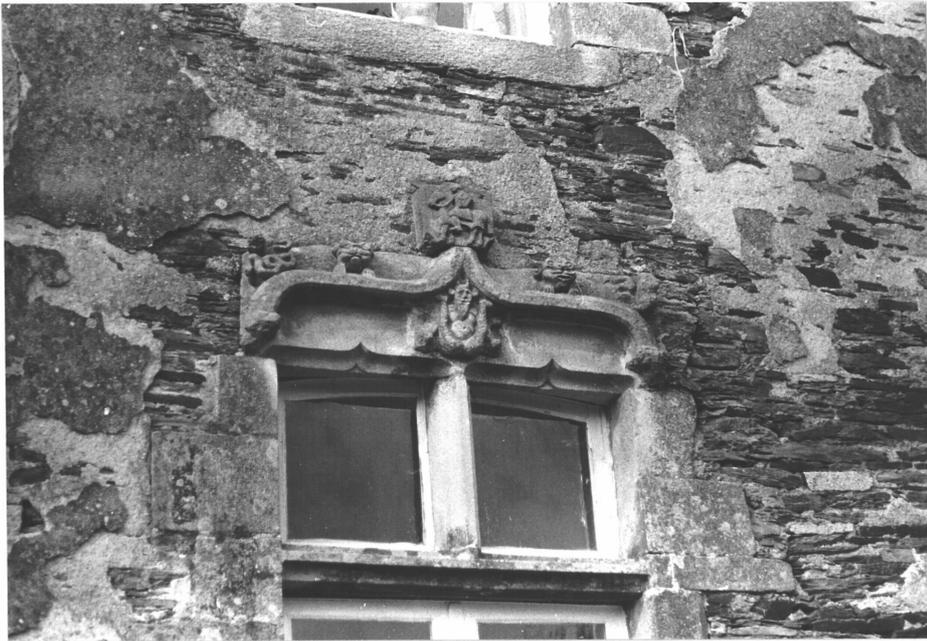
88/14A - Linteau de la fenêtre de droite souligné d'une accolade aux fleurons figurés : exhibitionniste, cavalier.

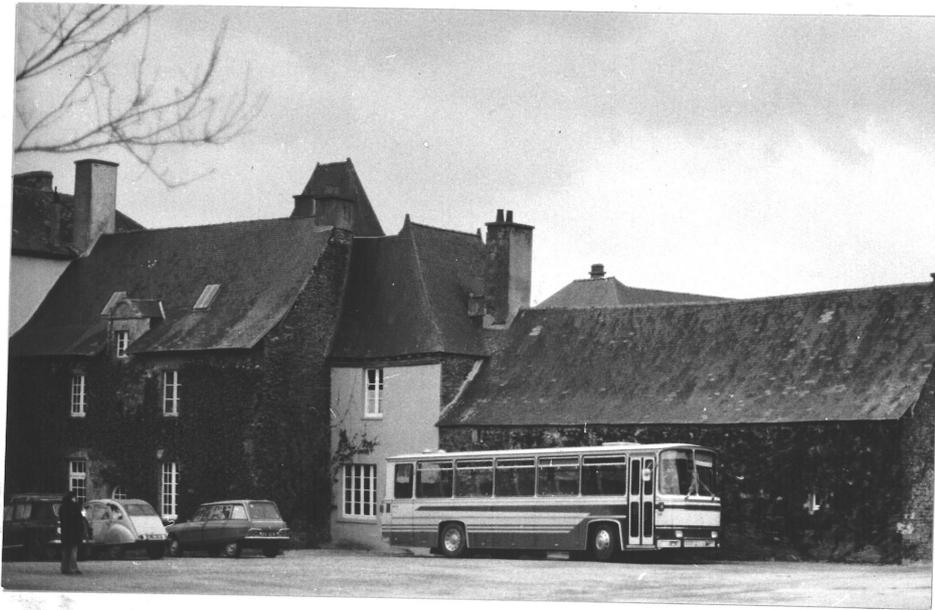
82/21 - Façade de l'ancien manoir comprenant (de gauche à droite) le logis, l'ancien porche et les dépendances. La façade du logis percée d'ouvertures en granite chanfreinées est couronnée d'une lucarne à fronton en coquille.

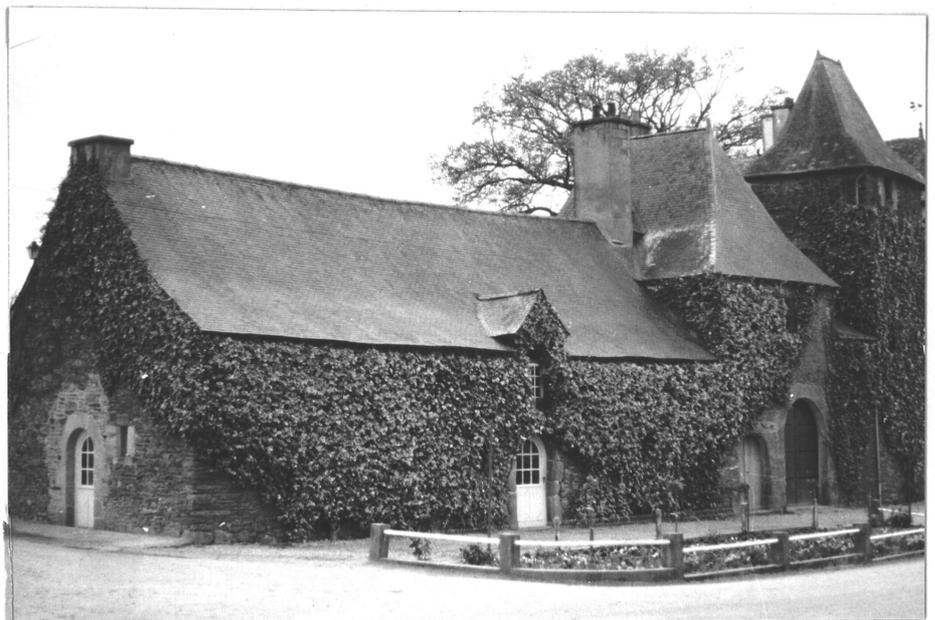
82/19 - Façades postérieures, l'ancienne fonction du porche est ici bien visible avec les deux portes piétonne et cochère ; à droite le haut pavillon contient l'escalier de l'ancien logis.

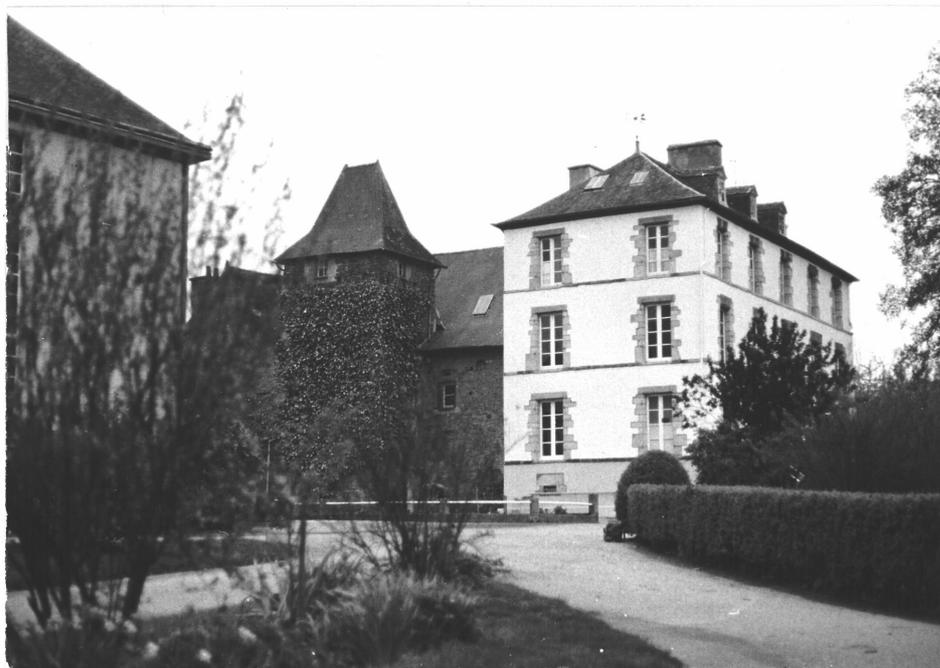
82/18 - L'ancien manoir de La Touche est de nos jours englobé dans le domaine de l'école d'agriculture. Il est situé en bordure Est de l'étang au Duc sur lequel on a une vue très étendue. Des bâtiments modernes entourent les éléments anciens remontant au XVII^e siècle sur lesquels est venu se greffer à une époque plus récente un grand édifice à trois niveaux régulièrement ordonnancés.

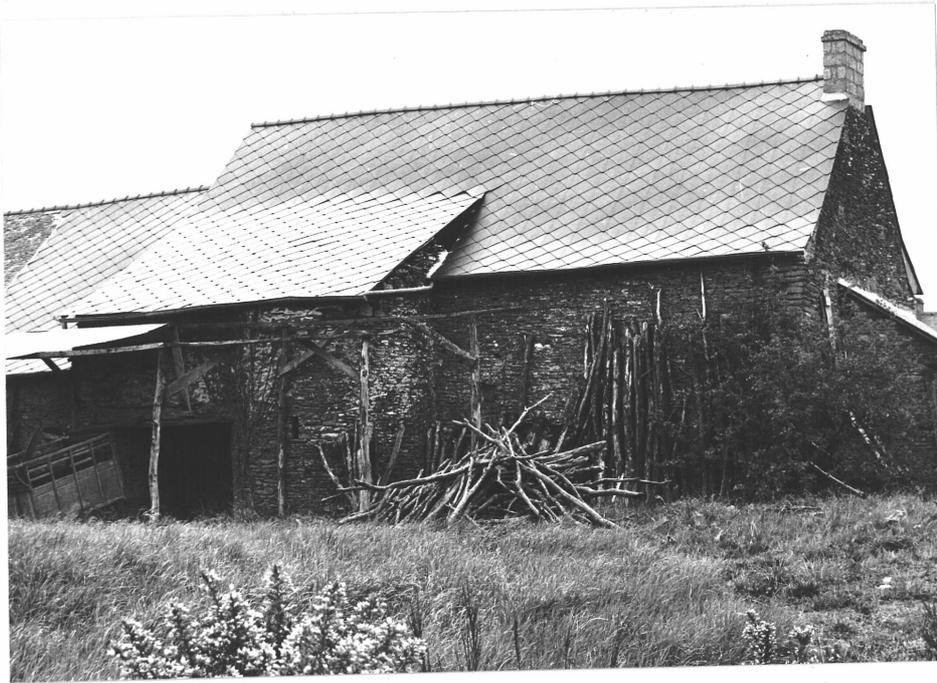
129/3A - Elevation postérieure du logis, avec tourelle demi hors-oeuvre couverte par un pan soulevé du toit. Autrefois couverte en poivrière comme le démontre à l'intérieur, l'escalier en vis dont la seconde révolution menant au grenier est arrêtée par le toit actuel au niveau de la 5^o marche.

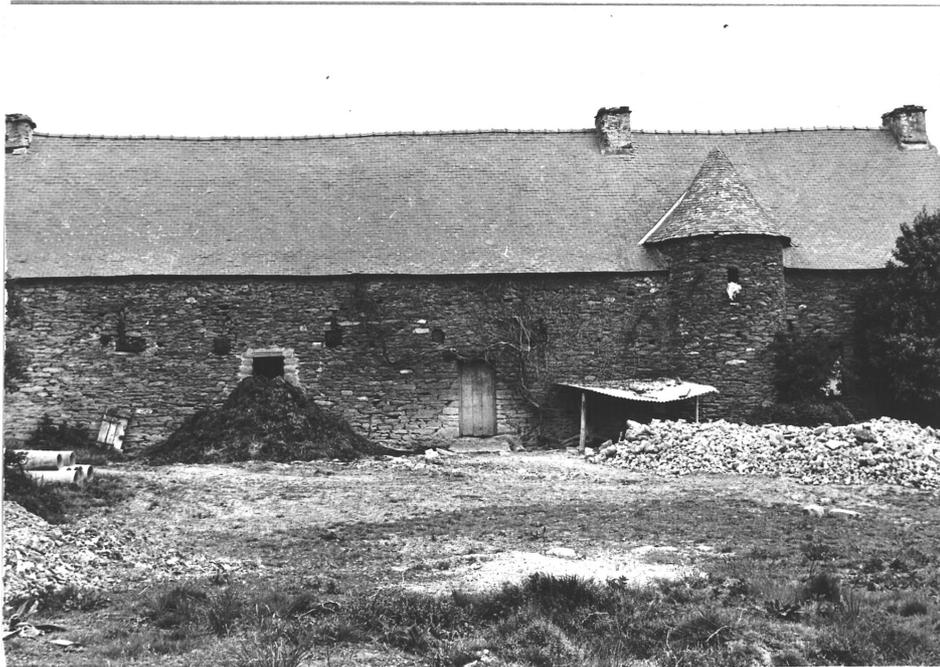
129/35 - Elévation postérieure des communs. Haut comble à surcroît auquel on accède par un escalier en vis situé dans la tourelle demi-hors-oeuvre.

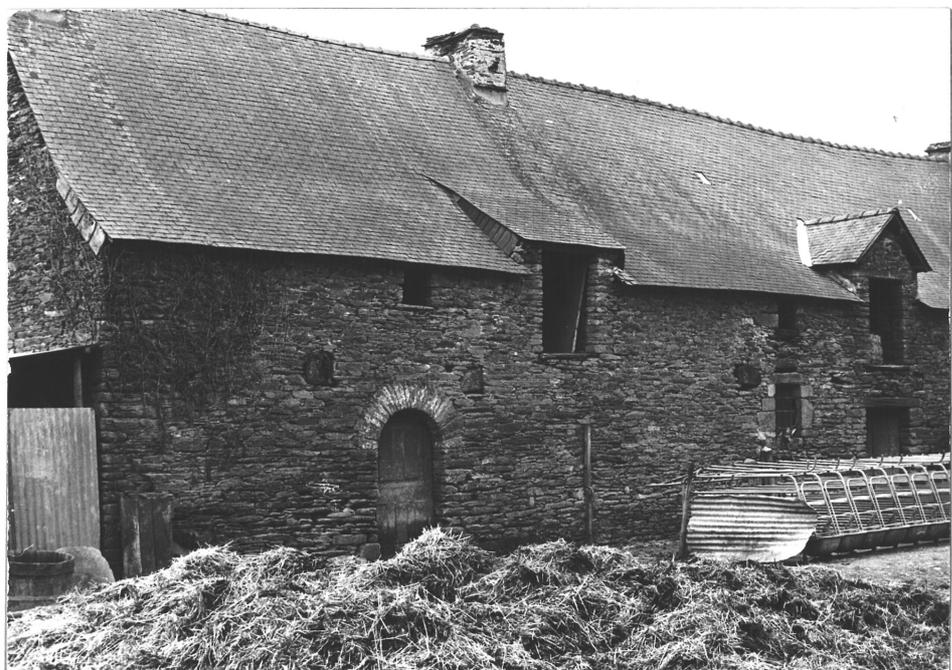
129/33 - Elévation Nord (sur cour). Les ouvertures sont pour la plupart de schiste et de bois. quelques fenêtres ont- conservé leurs grilles anciennes.

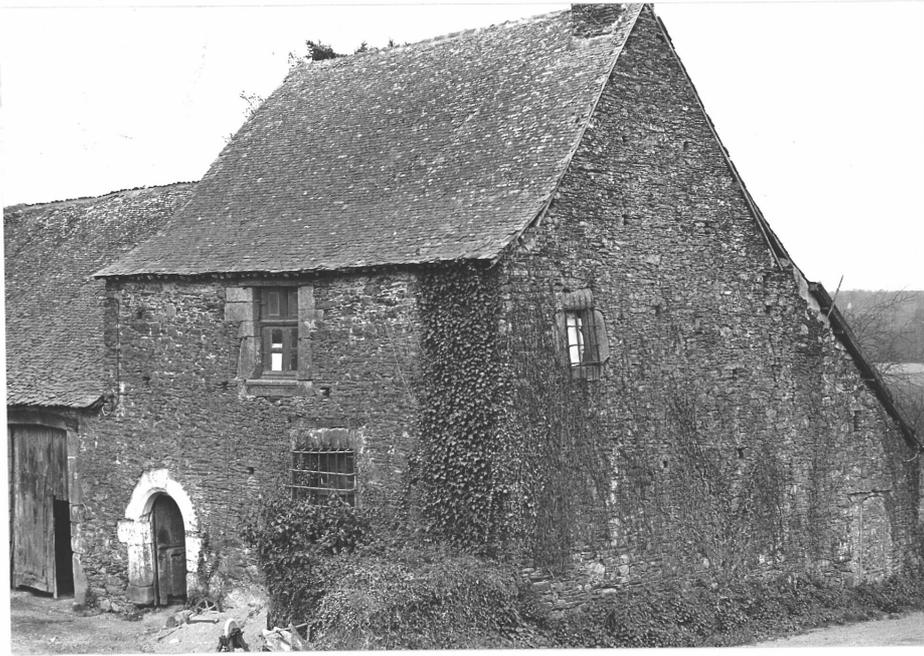
11/22A - Le corps de logis ancien, du début du XVII^e siècle, est situé à l'extrémité Nord de bâtiments en équerre. Son volume trappu est équilibré par des pignons aigus où la pente du toit est relevée par des coyaux ; les ouvertures anciennes disposées en fonction de la distribution intérieure, ont des encadrements moulurés en granite.

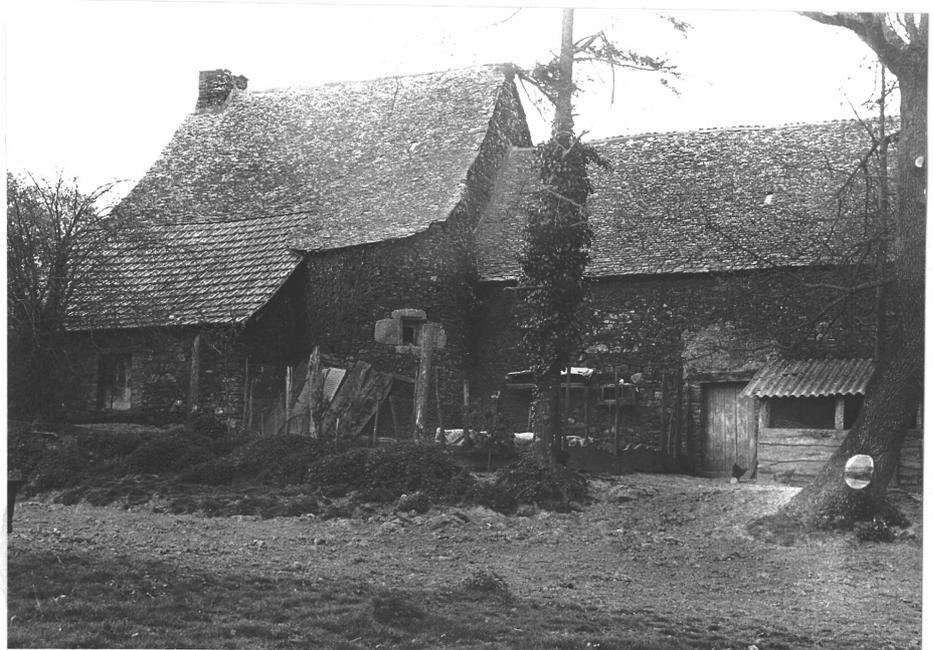
12/24A - Sur la façade postérieure la pente du toit est prolongée par un appentis et par la toiture de la tourelle qui contient un escalier en bois, tournant.

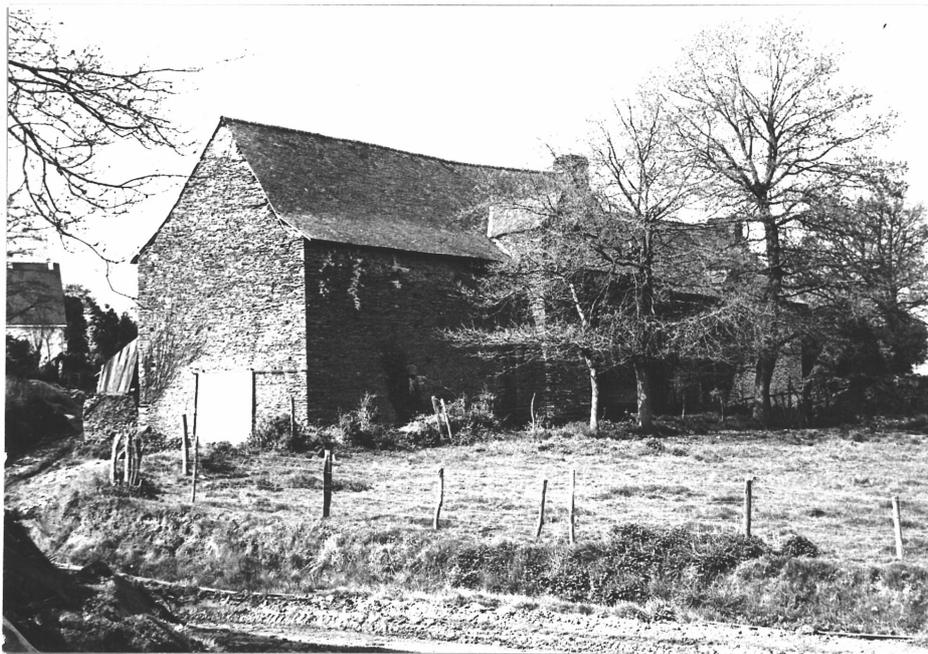
70/22 - Cette grande maison à étages a subi de nombreuses transformations dues à sa nouvelle destination d'étable, en particulier le pignon Est, ouvert récemment d'une énorme porte charretière. La tourelle d'escalier en demi-hors-oeuvre, est de plan carré (seul exemple sur la commune).

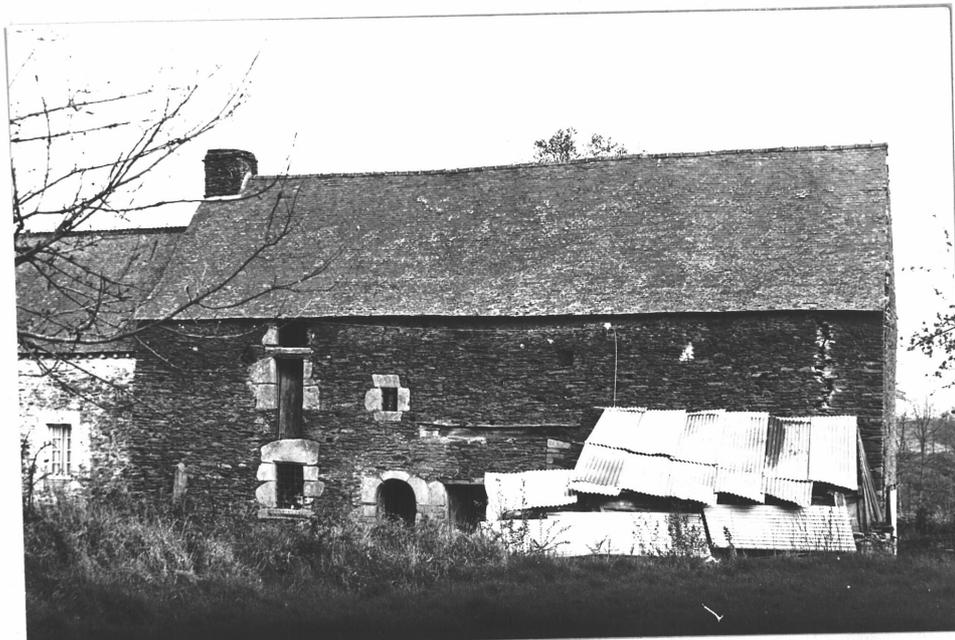
70/23 - Élévation antérieure. La grande lézarde à l'Est est probablement consécutive à l'ouverture de la porte cochère du pignon. L'opposition logis étable est accentuée par l'absence d'ouverture dans la partie étable (la plus importante).

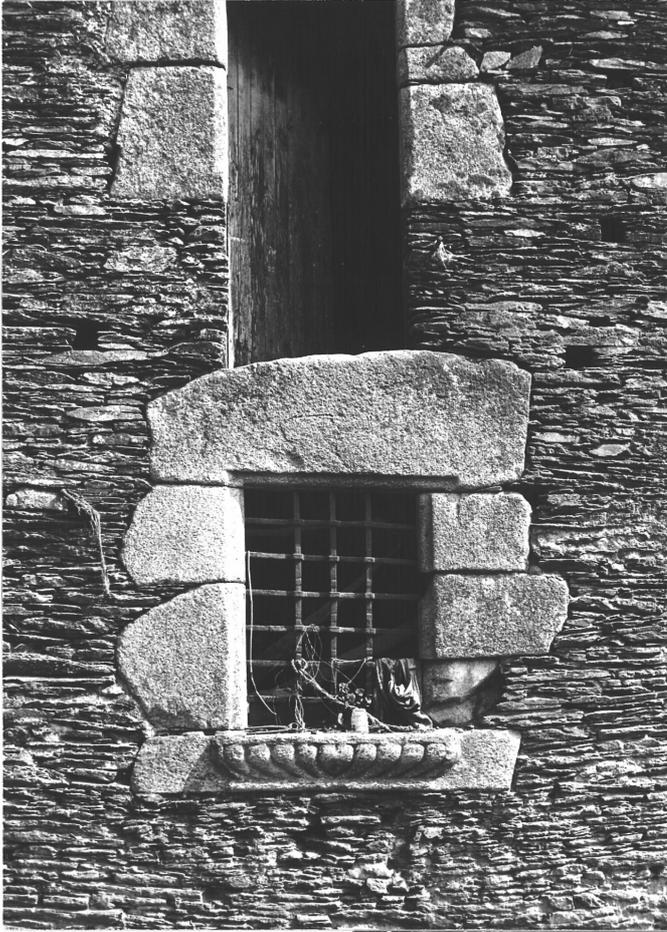
71/25 - Les ouvertures du logis sont en pierres de taille de granite. La fenêtre du rez-de-chaussée est particulièrement intéressante avec son bel appui à godrons (semblable à celui de La Motte). XVII^e siècle.

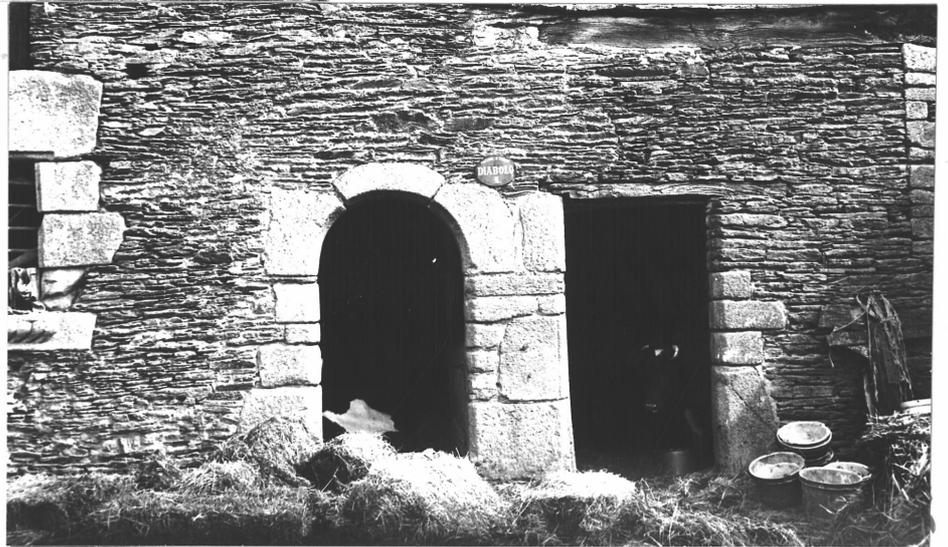
70/24 - Détail d'appareillage du piedroit commun des deux portes (logis-étable).

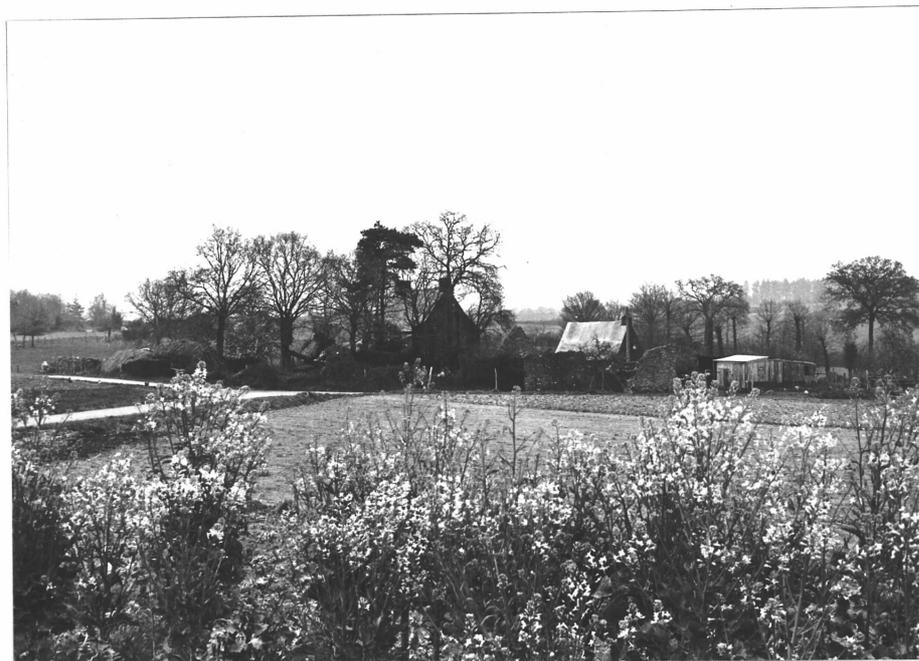
63/10 - Vue générale de l'ancien manoir de La Ville Hervy, prise du Sud-Ouest. Au milieu des arbres, logis et dépendances plus ou moins en ruines s'intègrent parfaitement au paysage environnant.
