HABITAT NOBLE

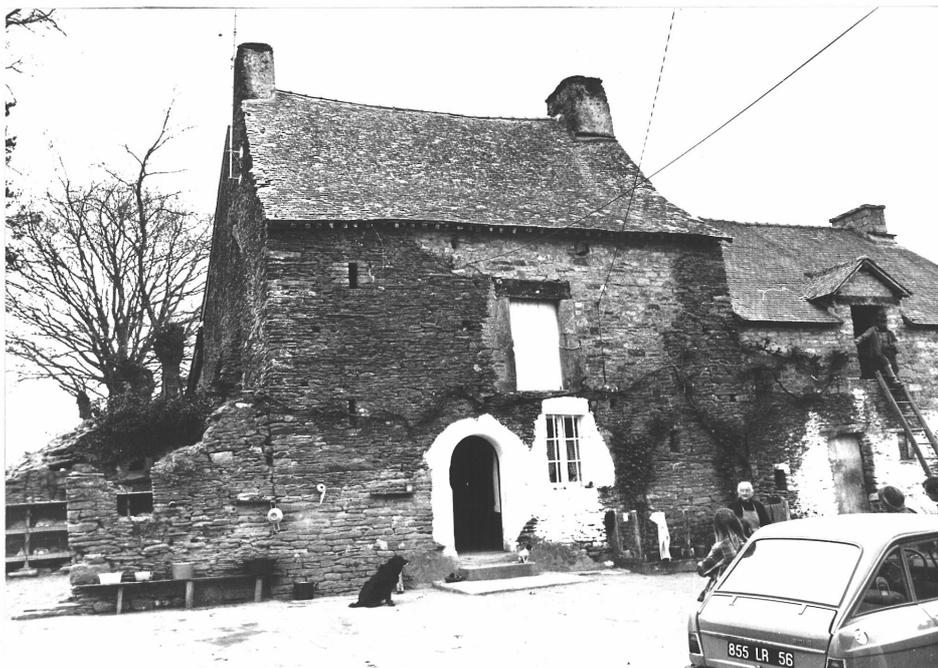
75/14 A - Vestiges d'un ensemble plus important, La Ville Hervey n'est pas donné comme manoir. Le logis de plan massé comporte des ouvertures groupées au centre de l'élévation Est, et deux jours éclairent l'ex-escalier en vis, aujourd'hui détruit. XVII^e siècle.

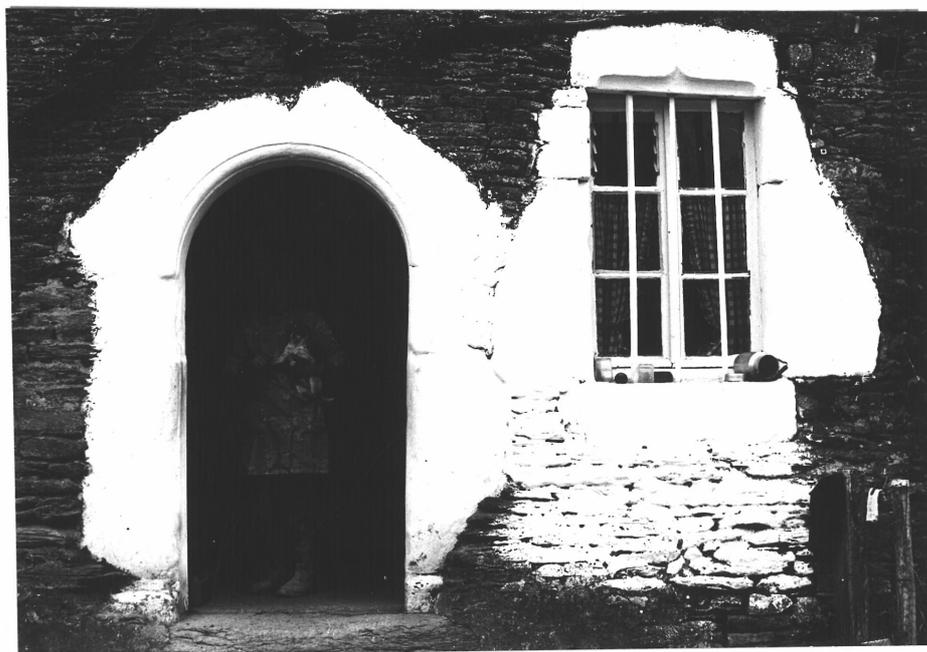
63/12 6-Porte et fenêtres sont en granite blanchis à la chaux. Ici encore on remarquera l'assemblage des piedroits de la porte et de la fenêtre.

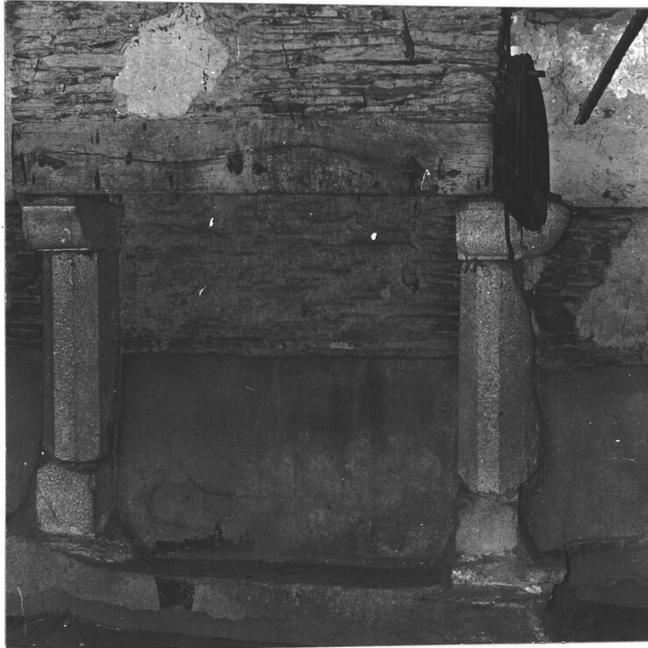
63/14 - L'étage comporte une belle cheminée de granite au pignon Nord. Hotte en schiste.

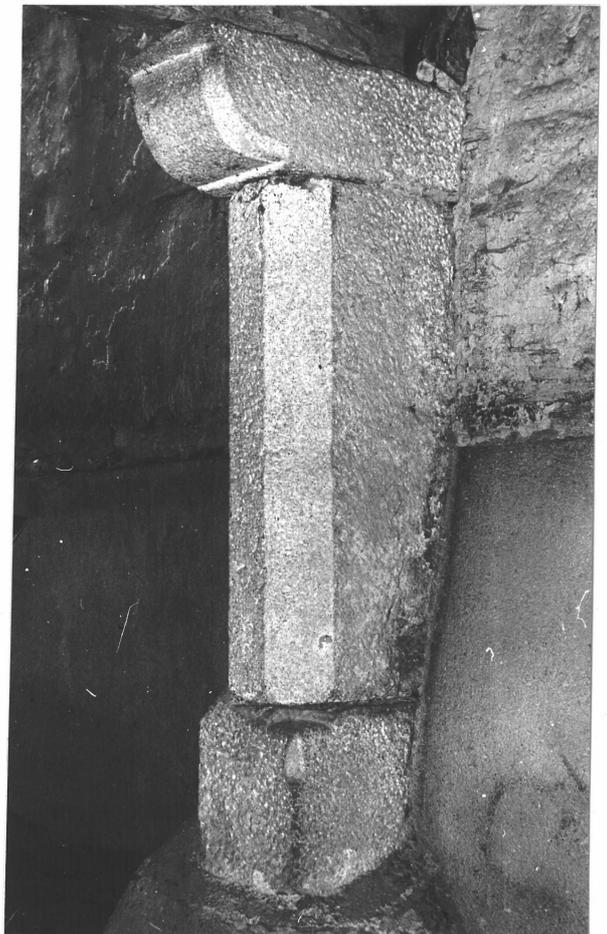
64/15 - Les piedroits monolithes adossés au mur sont chanfreinés et comportent une base cubique. Les consoles sont moulurées en quart-de-rond.

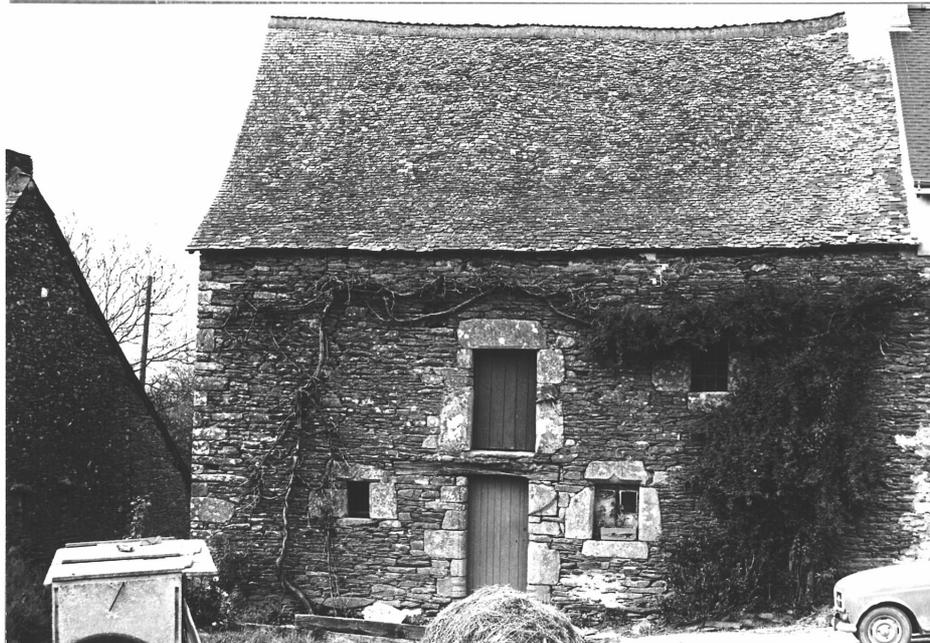
61/4 - Cette maison se distingue des autres maisons rurales par son étage carré avec cheminée, sa tourelle sur l'élévation postérieure. Située dans un hameau peu remanié, elle s'est vue doter à l'Est d'une construction moderne, et blanche qui nuit beaucoup à son intégrité. Fruit à la base du pignon Ouest pour éviter un glissement dû à la pente du terrain.

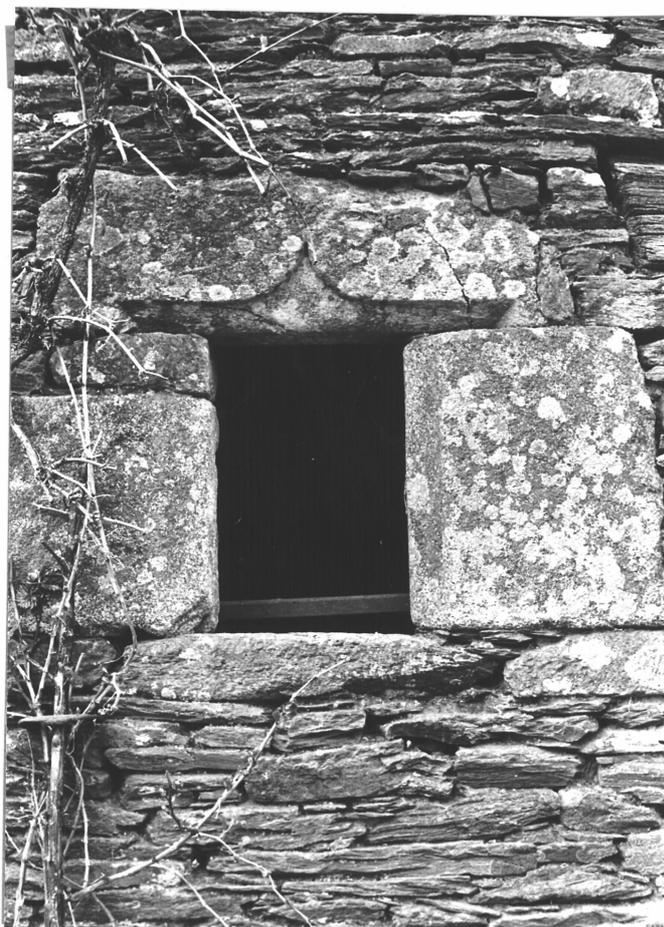
61/5 - Fenêtre du rez-de-chaussée chanfreinée, au linteau mouluré en accolade.
