ANNEXE 2

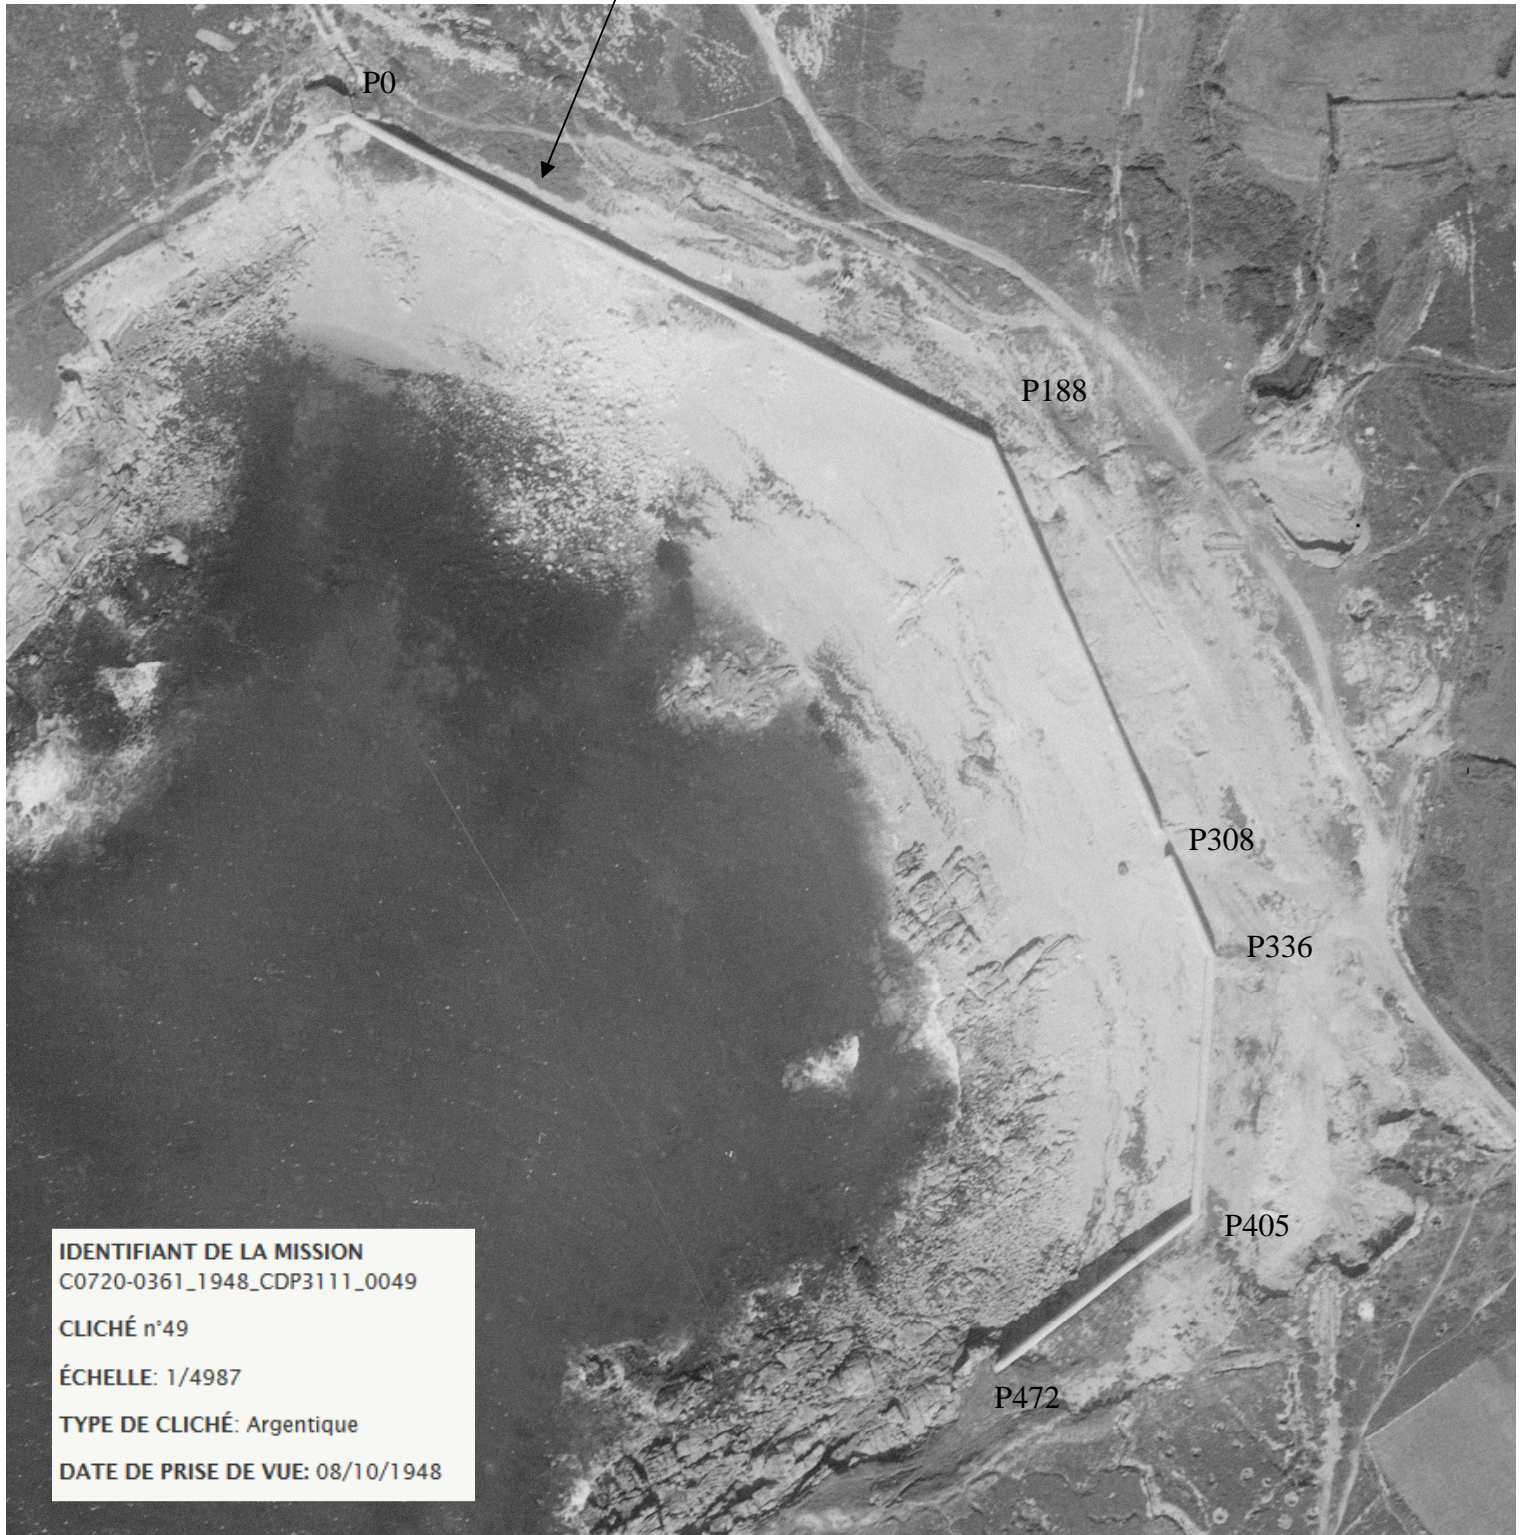
IDENTIFIANT DE LA MISSION
C0720-0361_1948_CDP3111_0049
CLICHÉ n°49
ÉCHELLE: 1/4987
TYPE DE CLICHÉ: Argentique
DATE DE PRISE DE VUE: 08/10/1948

Fuite de matériaux sous
l'ouvrage ?

Absence de désordres
remarquables sur la structure

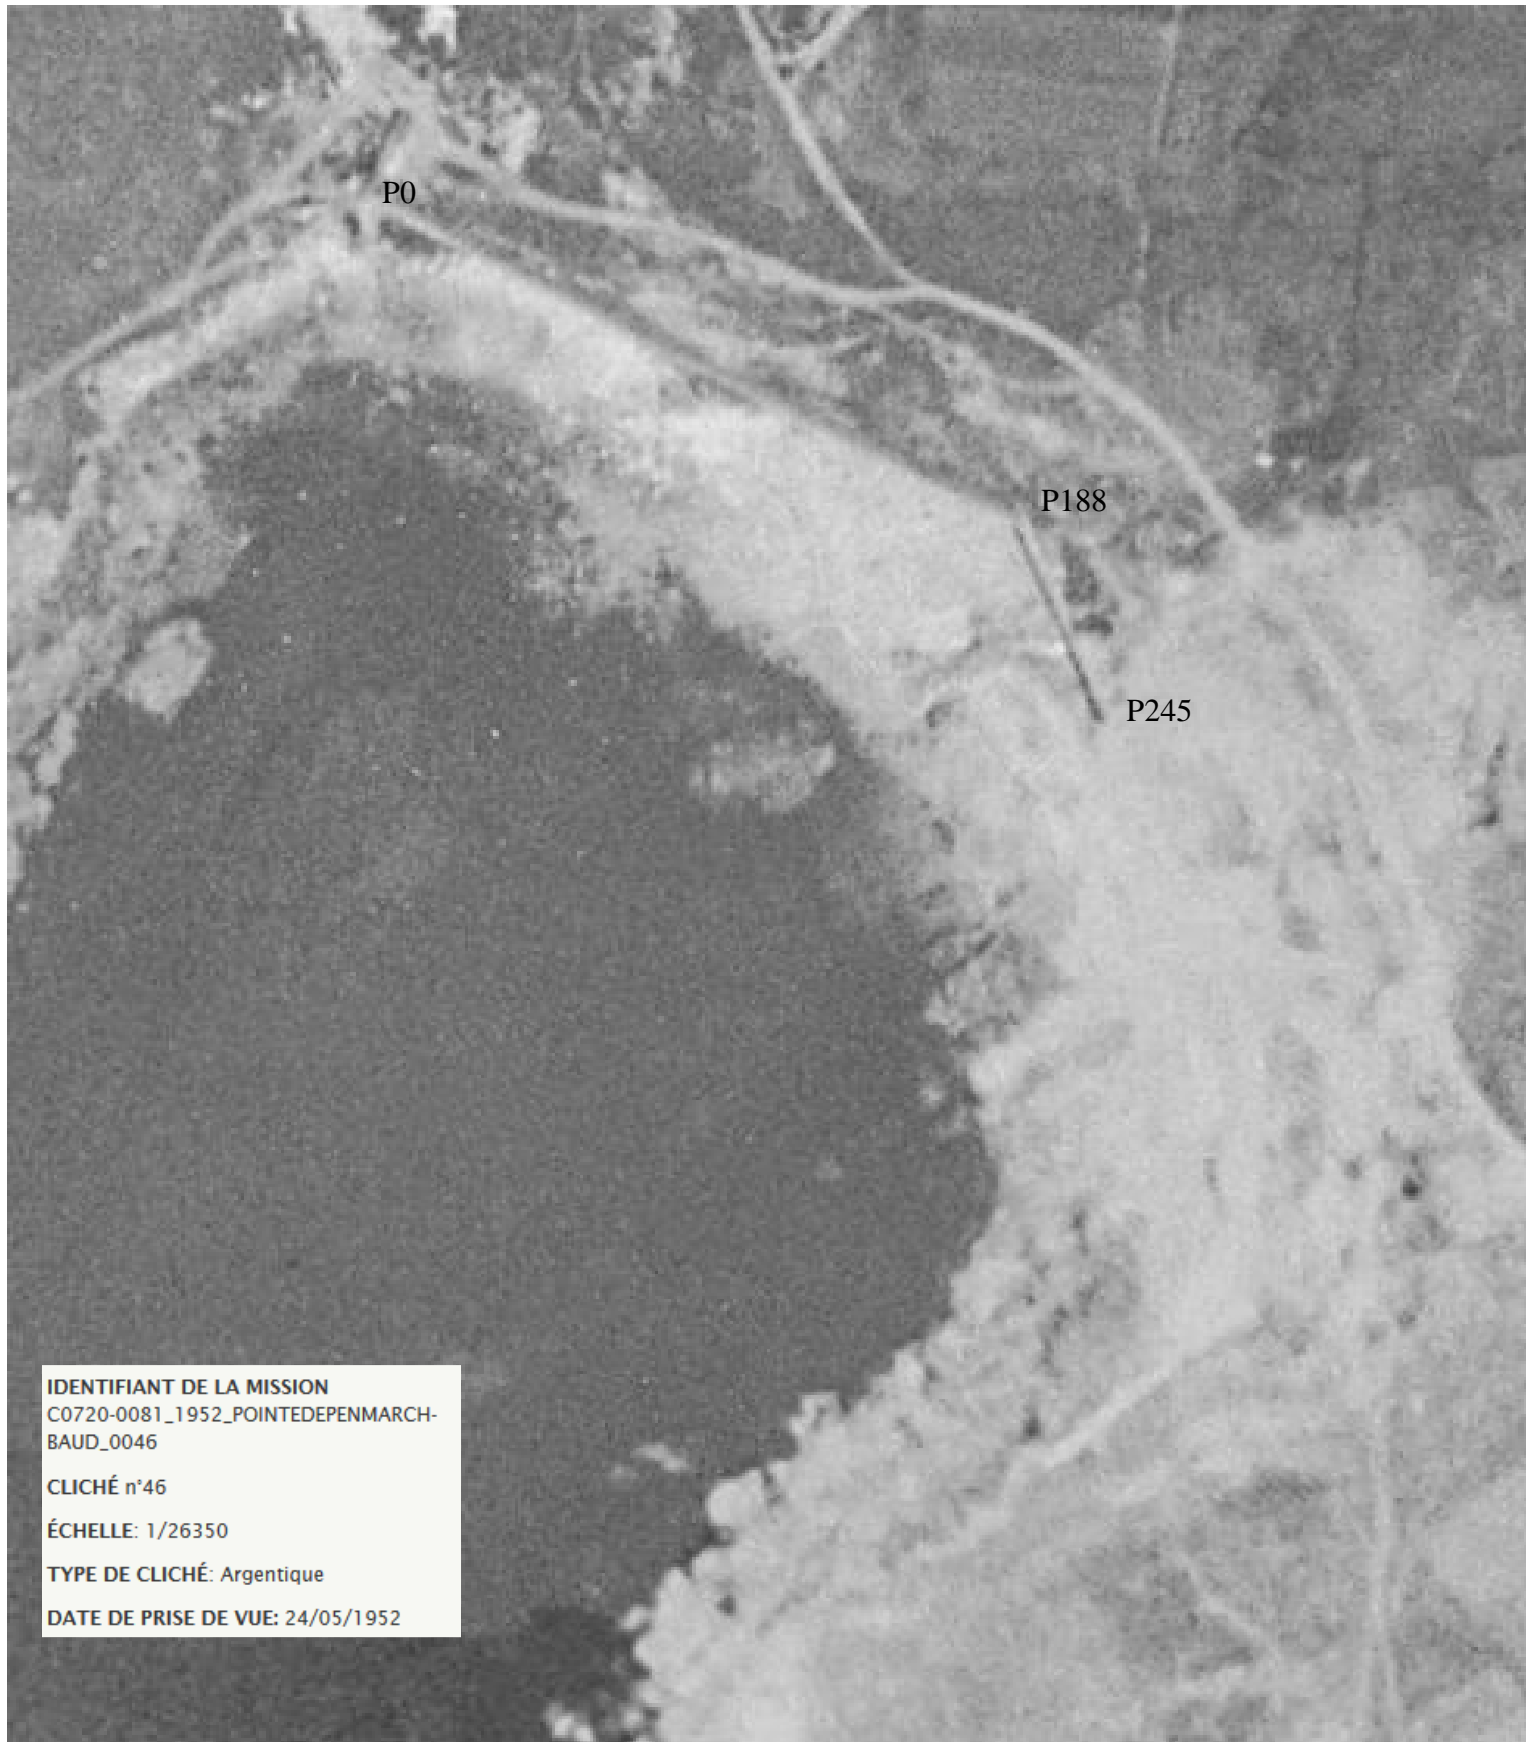
CLICHÉ n°46

Absence de désordres remarquables sur la
structure observable

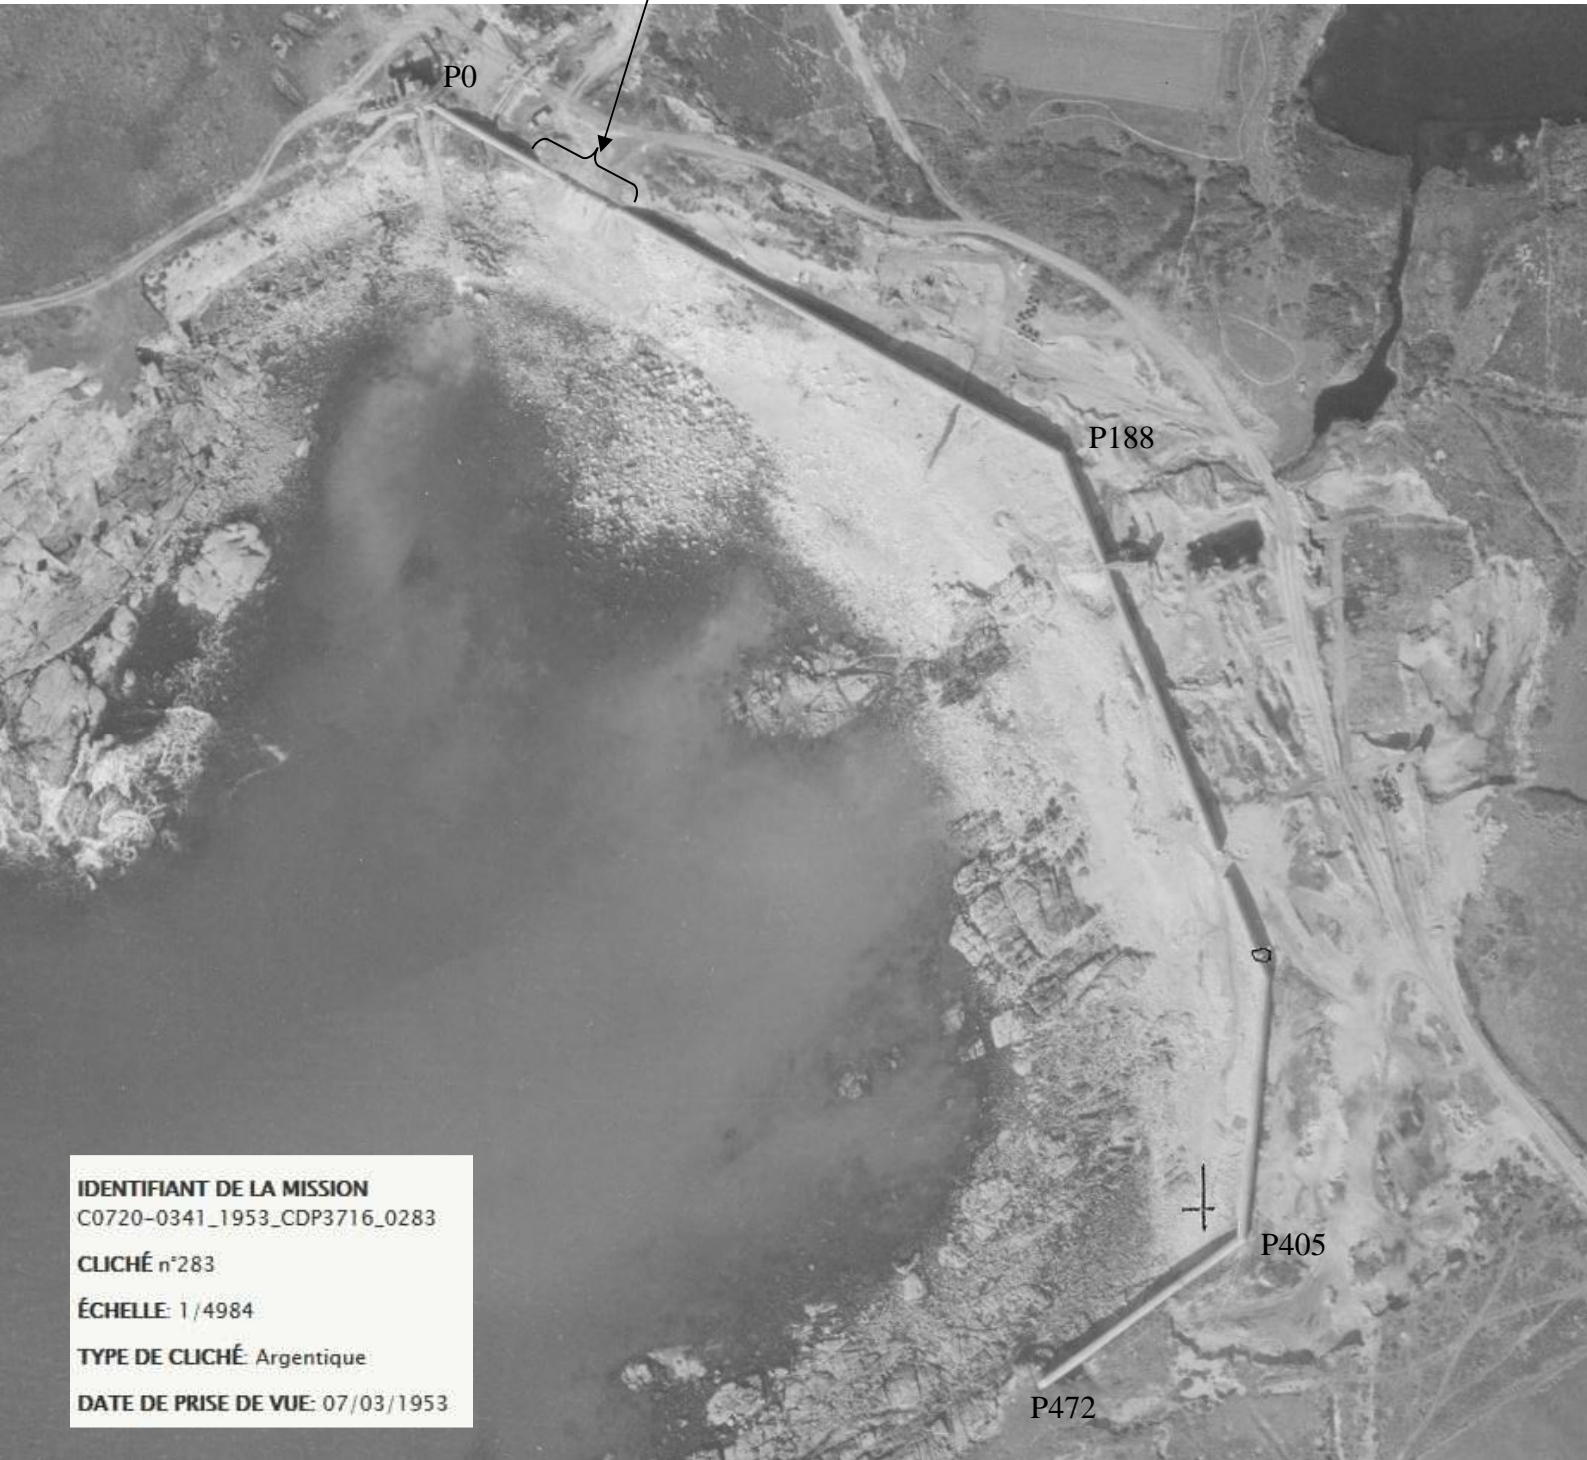
IDENTIFIANT DE LA MISSION
C0720-0341_1953_CDP3716_0283
CLICHÉ n°283
ÉCHELLE: 1/4984
TYPE DE CLICHÉ: Argentique
DATE DE PRISE DE VUE: 07/03/1953

Détérioration de la section de mur m1 par basculement vers l'aval

Absence de désordres remarquables sur les sections de mur M2, M3 et m4

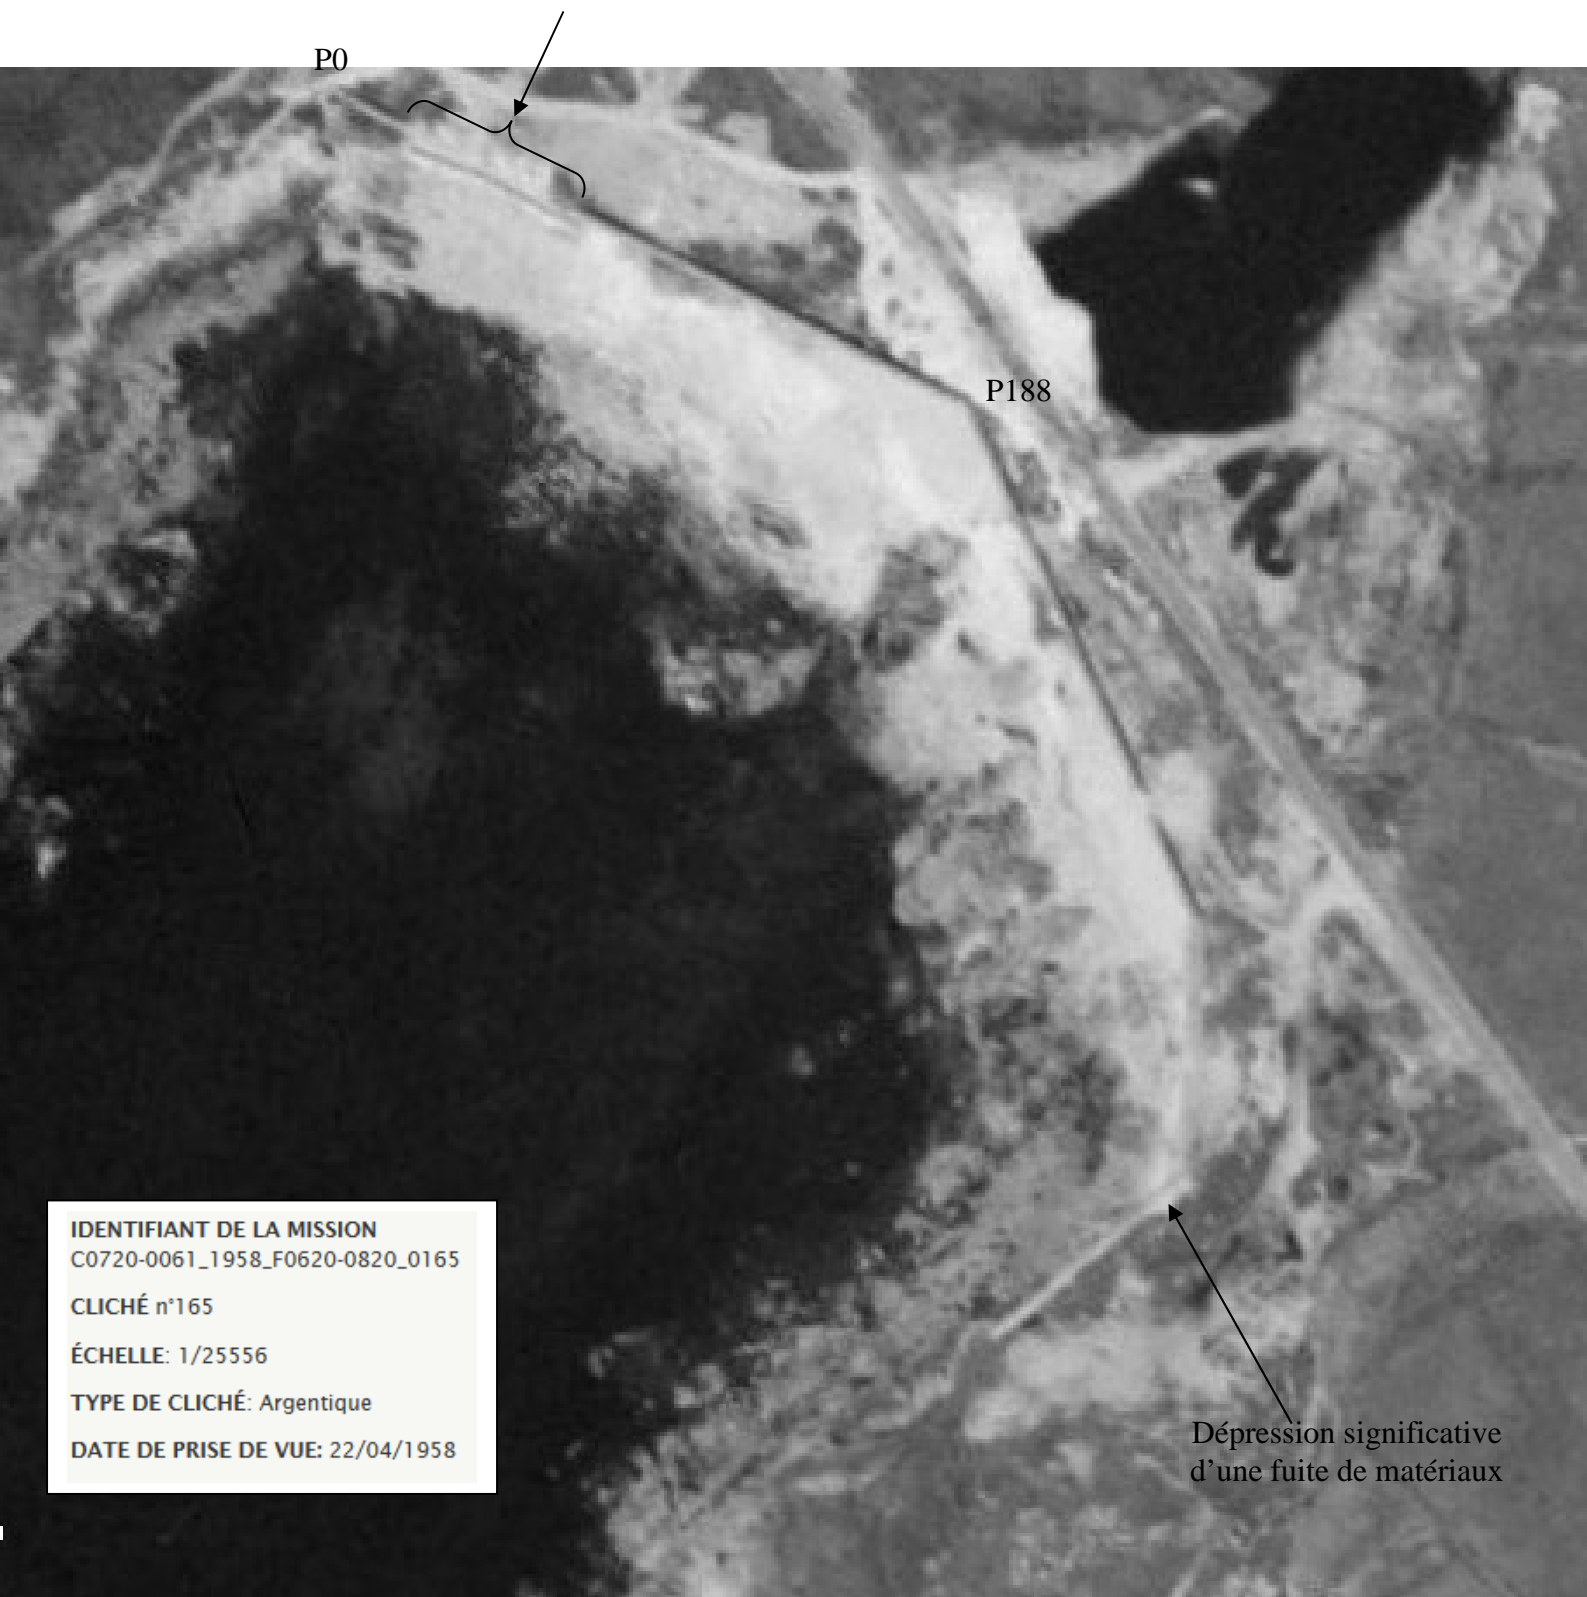
IDENTIFIANT DE LA MISSION
C0720-0061_1958_F0620-0820_0165
CLICHÉ n°165
ÉCHELLE: 1/25556
TYPE DE CLICHÉ: Argentique
DATE DE PRISE DE VUE: 22/04/1958

Extension de la détérioration de la section de mur M1 avec renversement total de la structure sur la grève et regression du trait de côte par glissement de terrain et érosion marine

Absence de désordres remarquables sur les sections de mur m2, m3 et m4

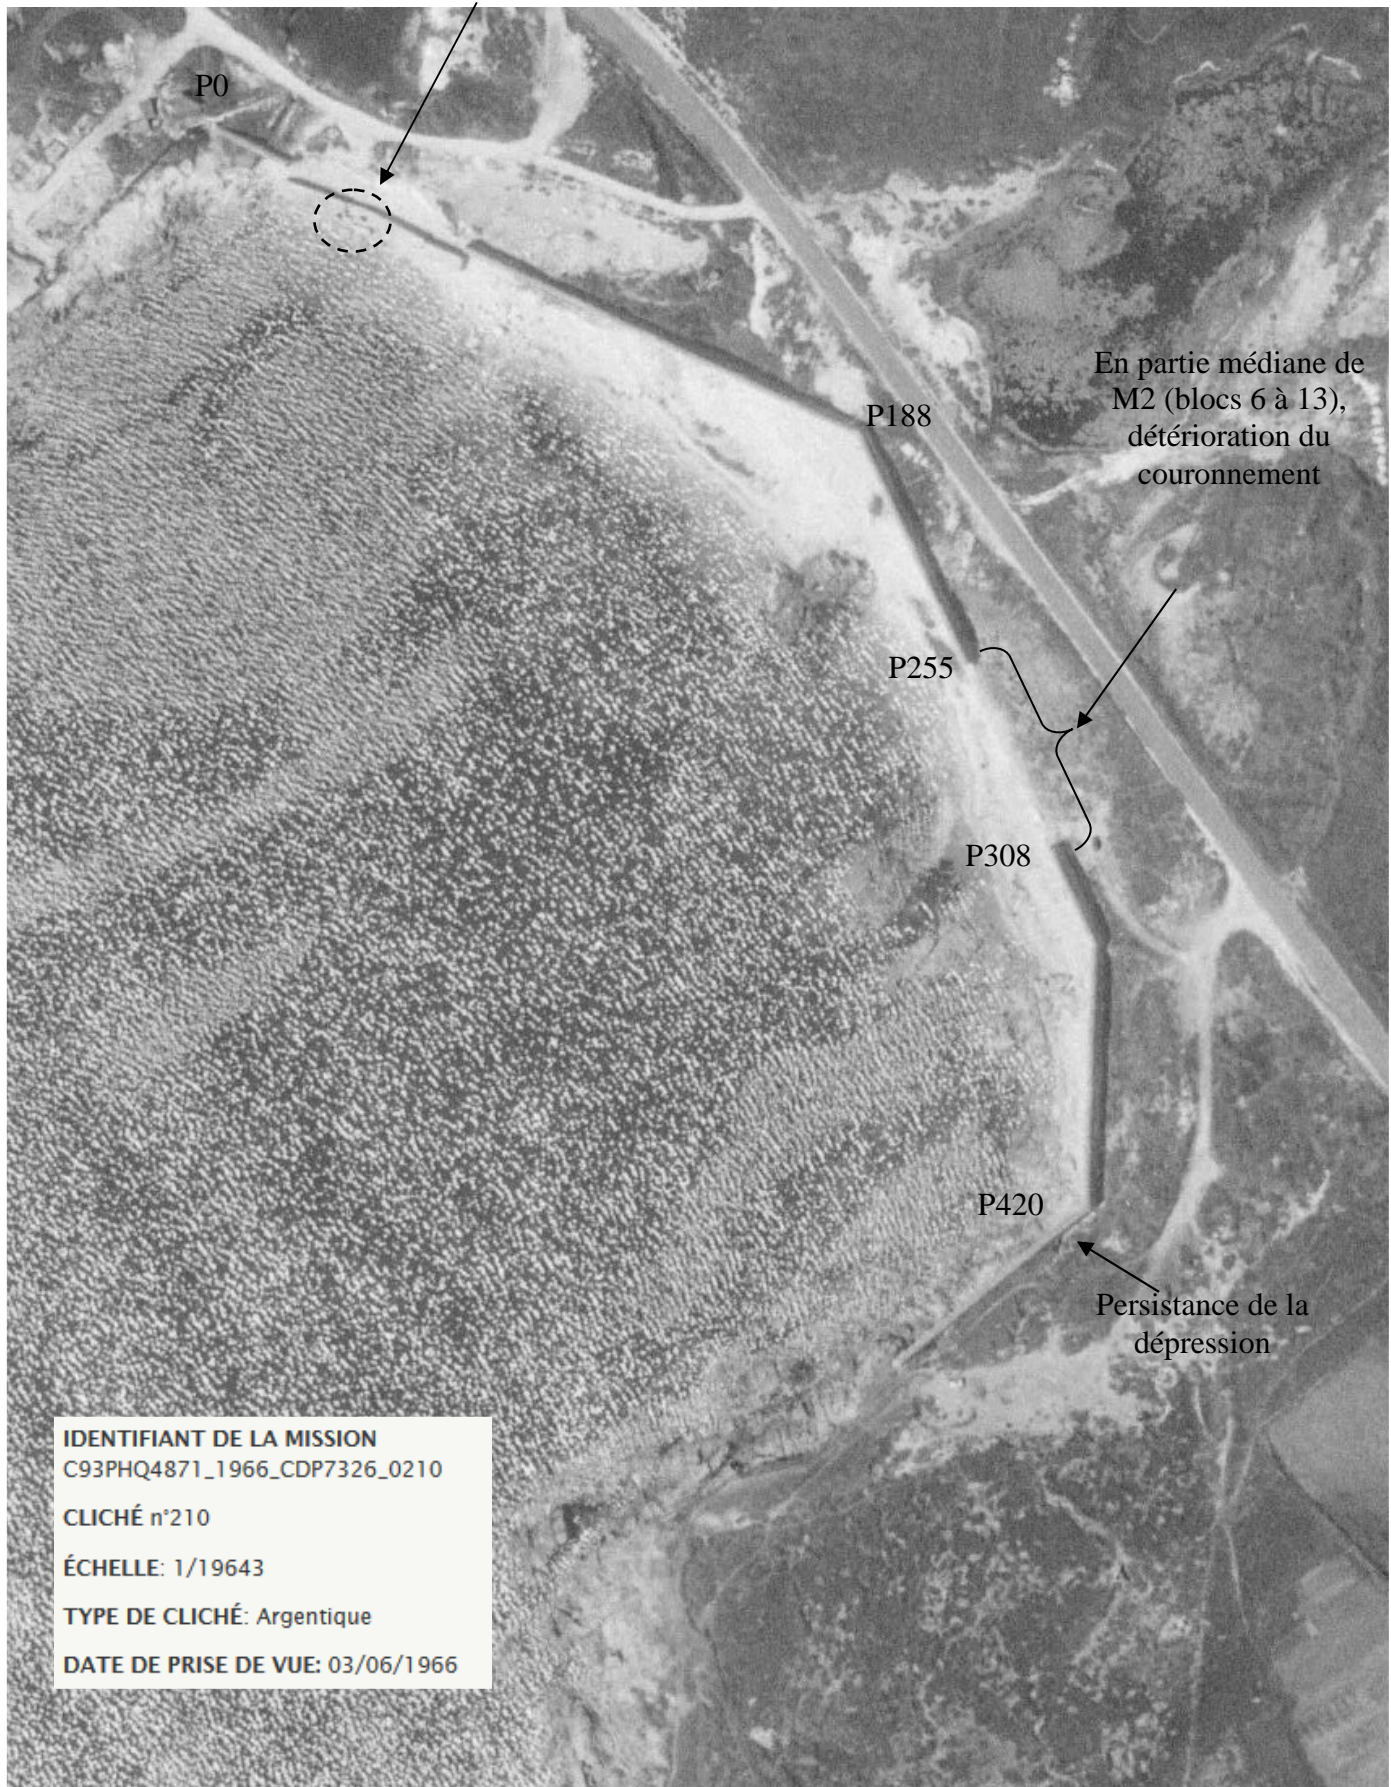
IDENTIFIANT DE LA MISSION
C93PHQ4871_1966_CDP7326_0210
CLICHÉ n°210
ÉCHELLE: 1/19643
TYPE DE CLICHÉ: Argentique
DATE DE PRISE DE VUE: 03/06/1966

Dépression significative
d'une fuite de matériaux

Démantèlement de la partie médiane de la section de mur détériorée (blocs 5 et 6) avec regression du trait de côte sur ~6 à ~7m

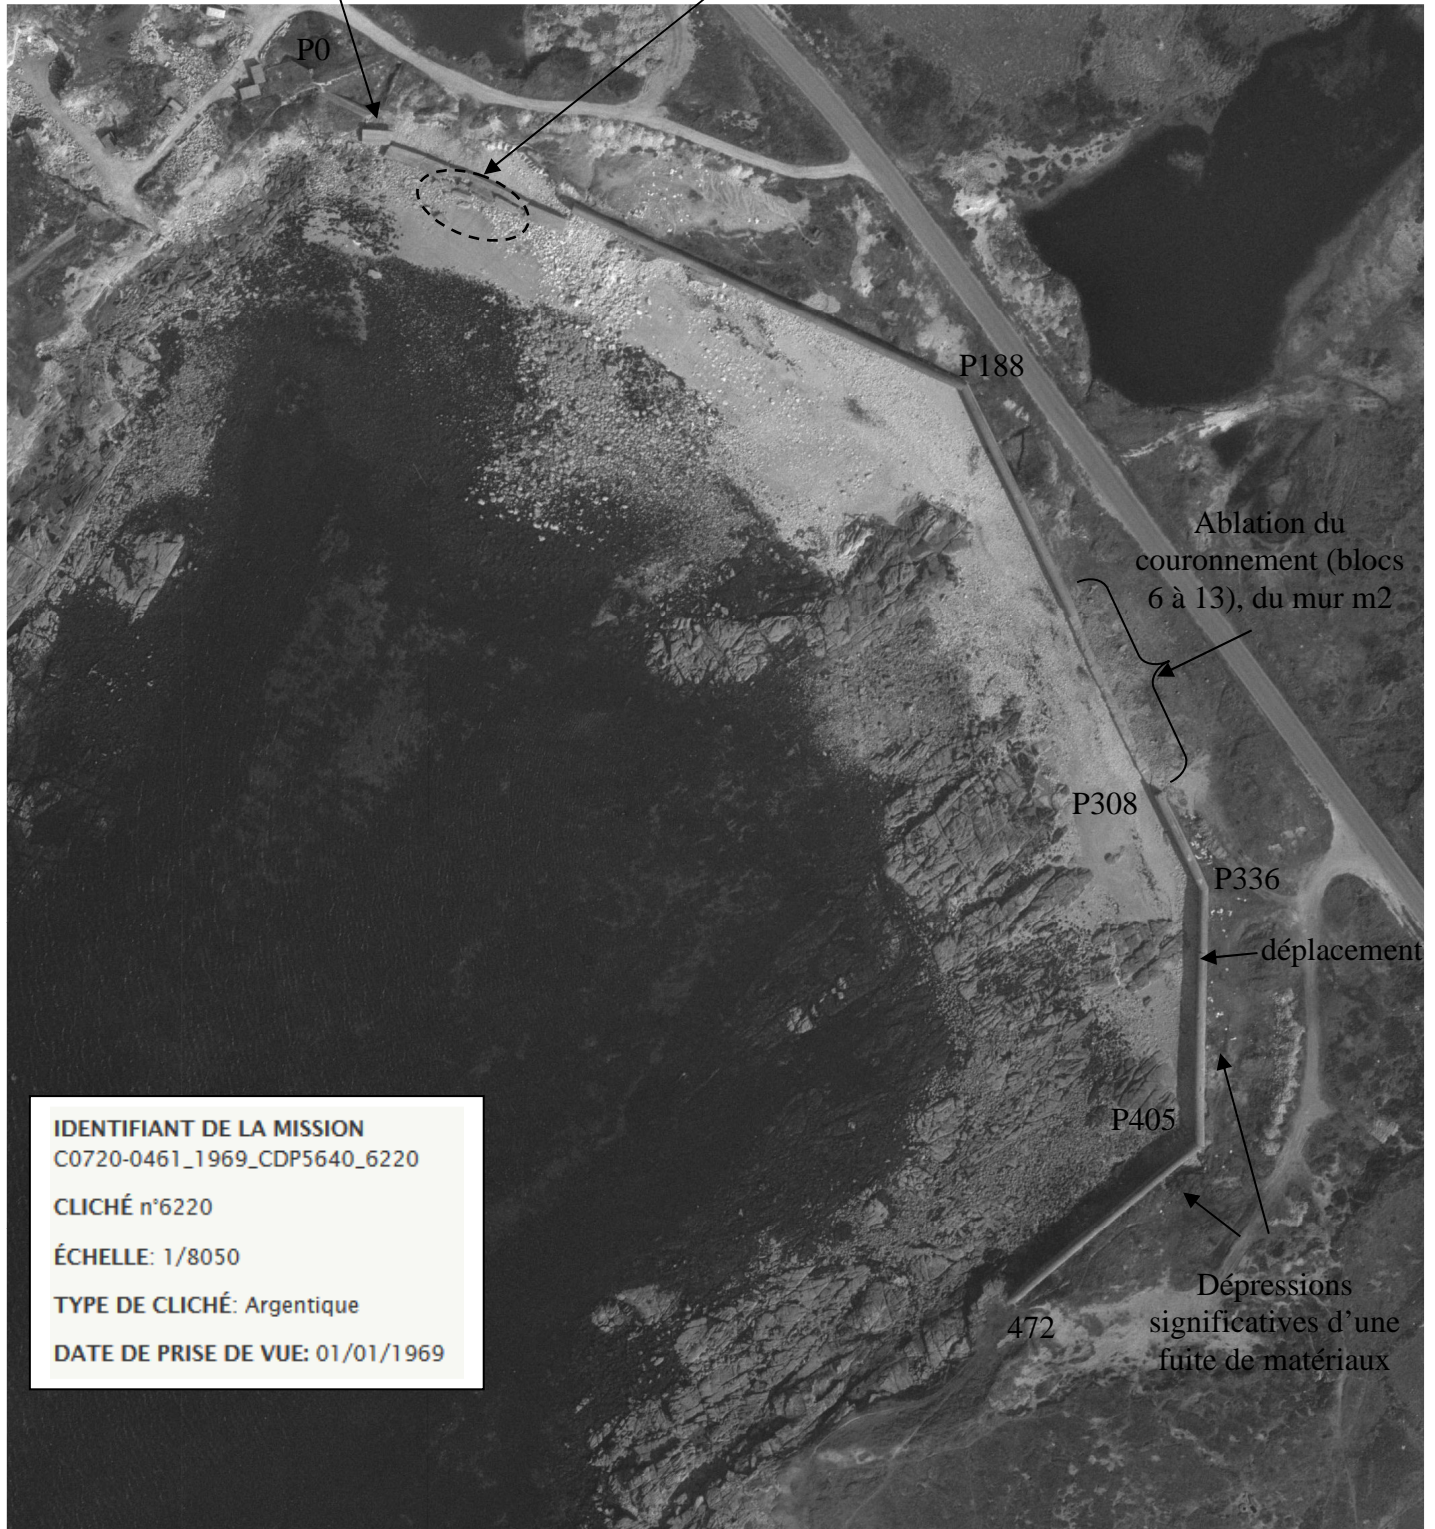
IDENTIFIANT DE LA MISSION
C0720-0461_1969_CDP5640_6220
CLICHÉ n°6220
ÉCHELLE: 1/8050
TYPE DE CLICHÉ: Argentique
DATE DE PRISE DE VUE: 01/01/1969

renversement
total du bloc 2

Progression du démantèlement (blocs 5 à 7) de
la section de mur détériorée sans modification
de la profondeur de l'anse d'érosion

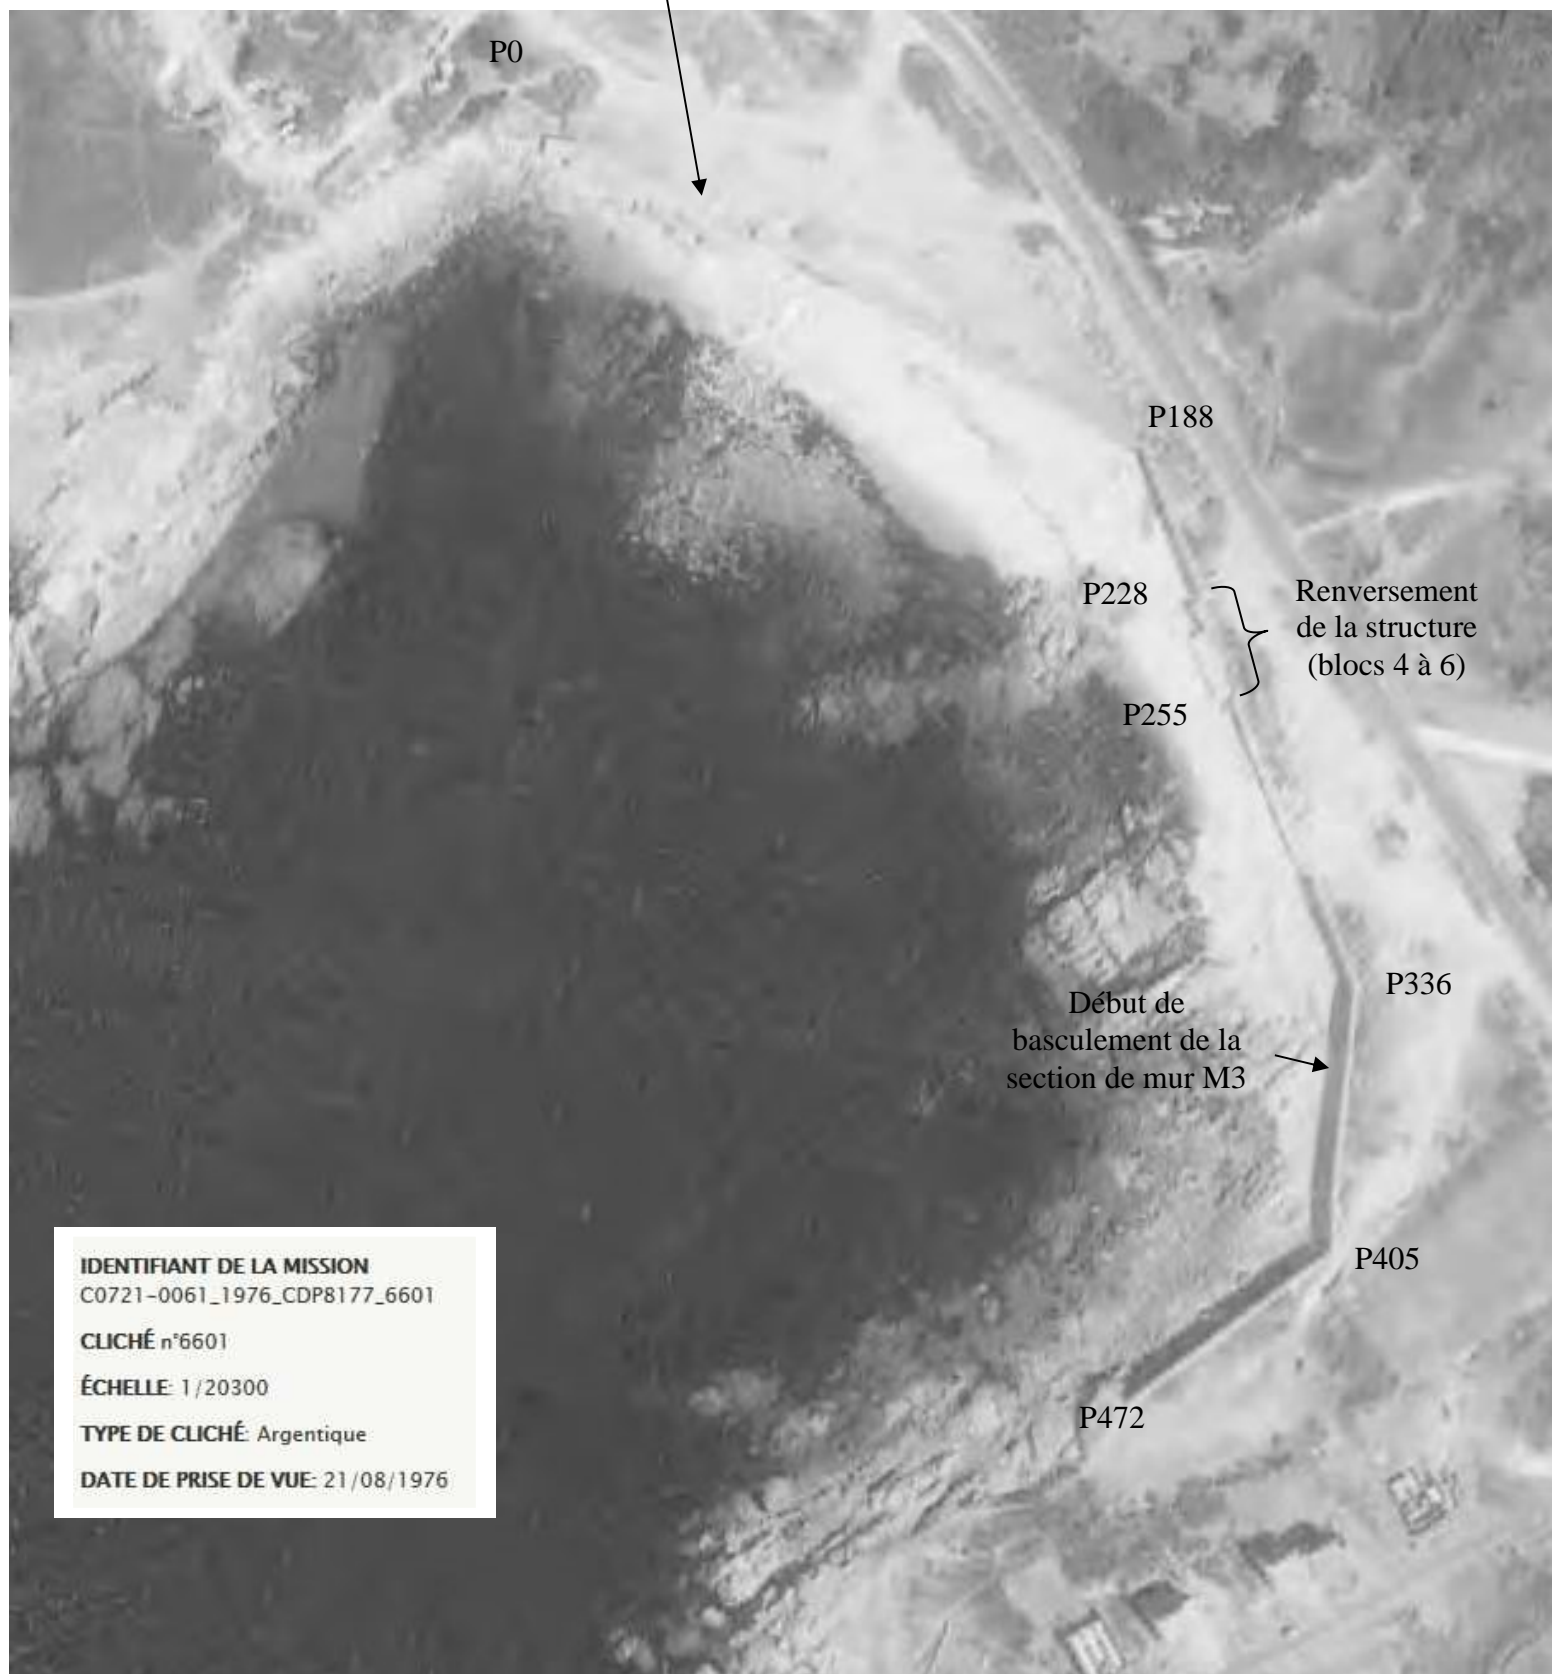
CLICHÉ n°6601

Progression des blocs sur
la grève

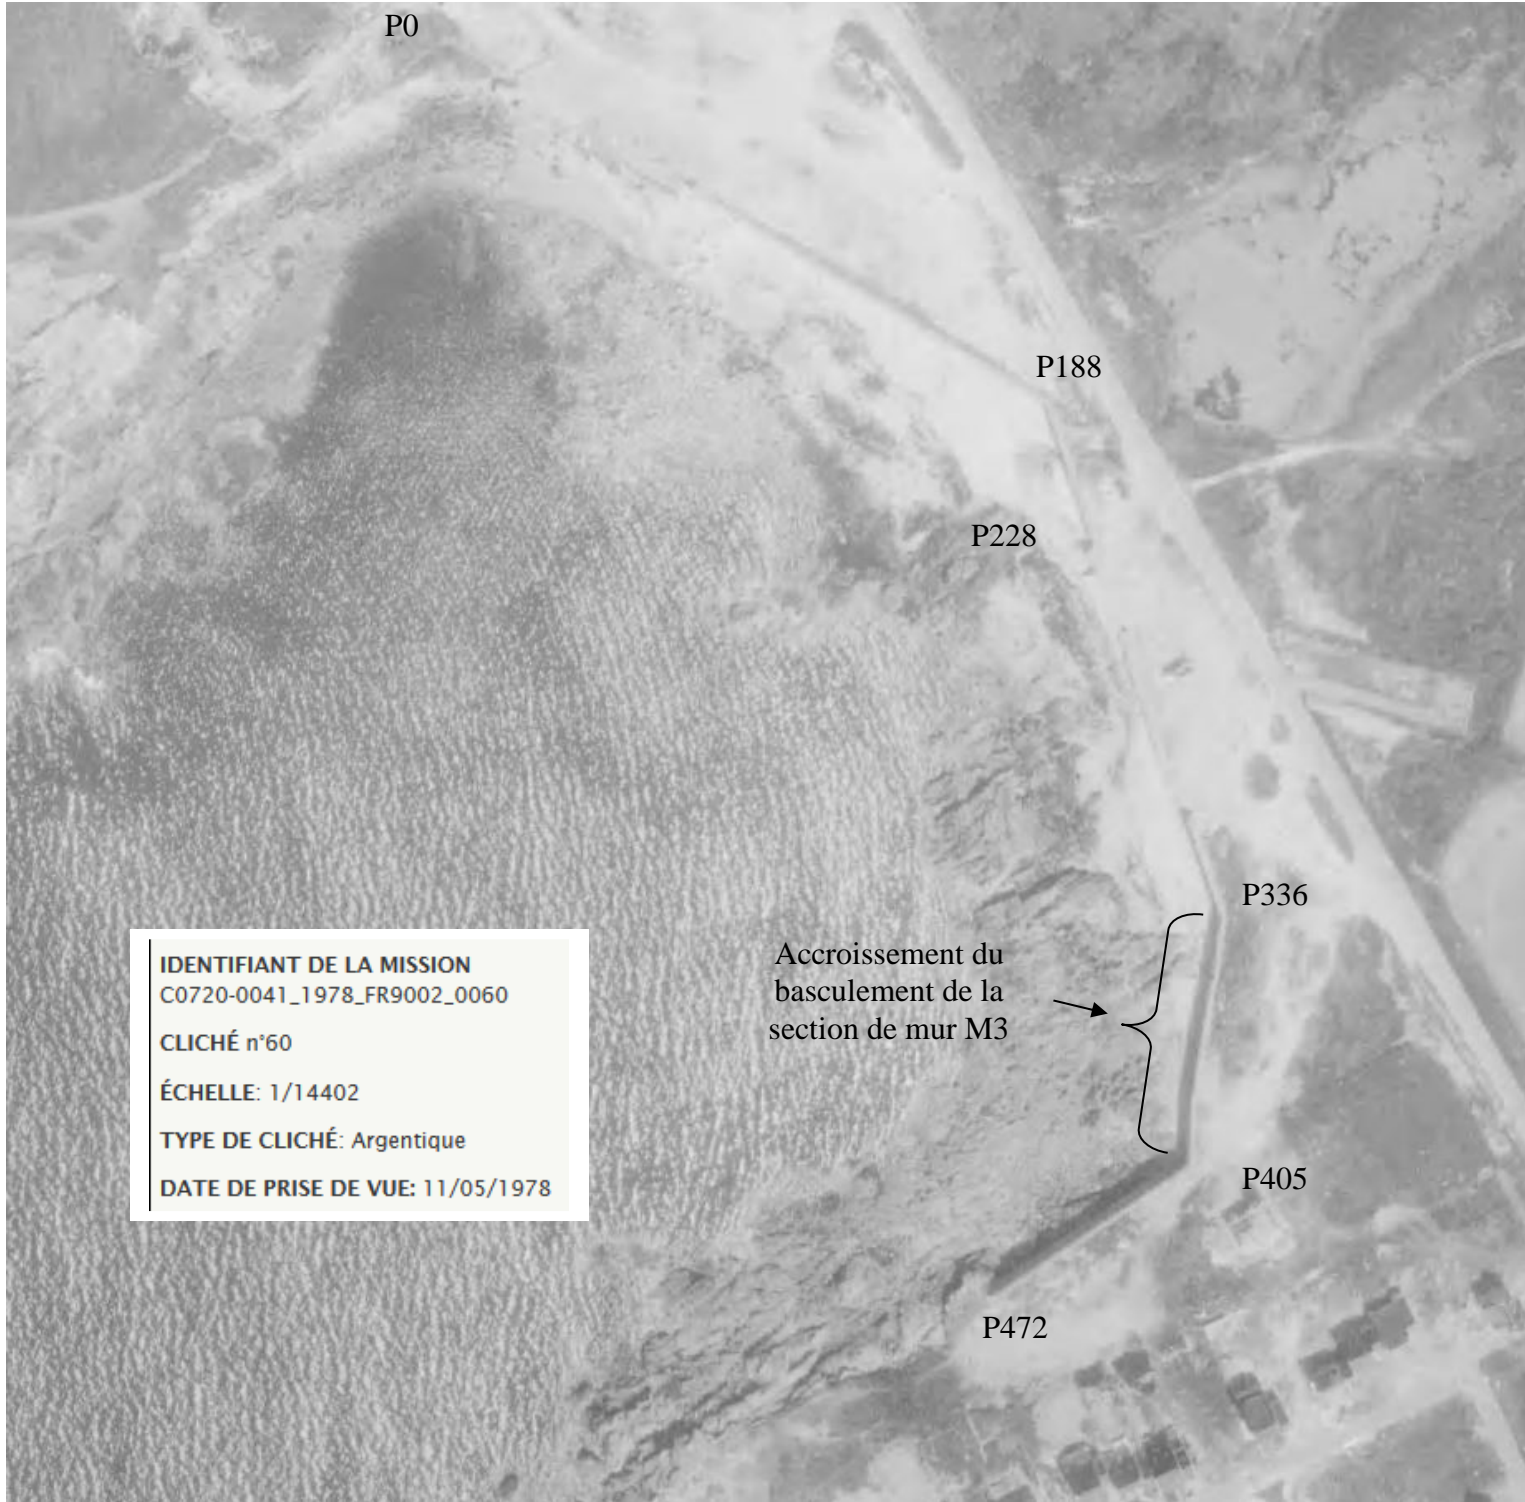
IDENTIFIANT DE LA MISSION
C0720-0041_1978_FR9002_0060
CLICHÉ n°60
ÉCHELLE: 1/14402
TYPE DE CLICHÉ: Argentique
DATE DE PRISE DE VUE: 11/05/1978

Accroissement du
basculement de la
section de mur M3

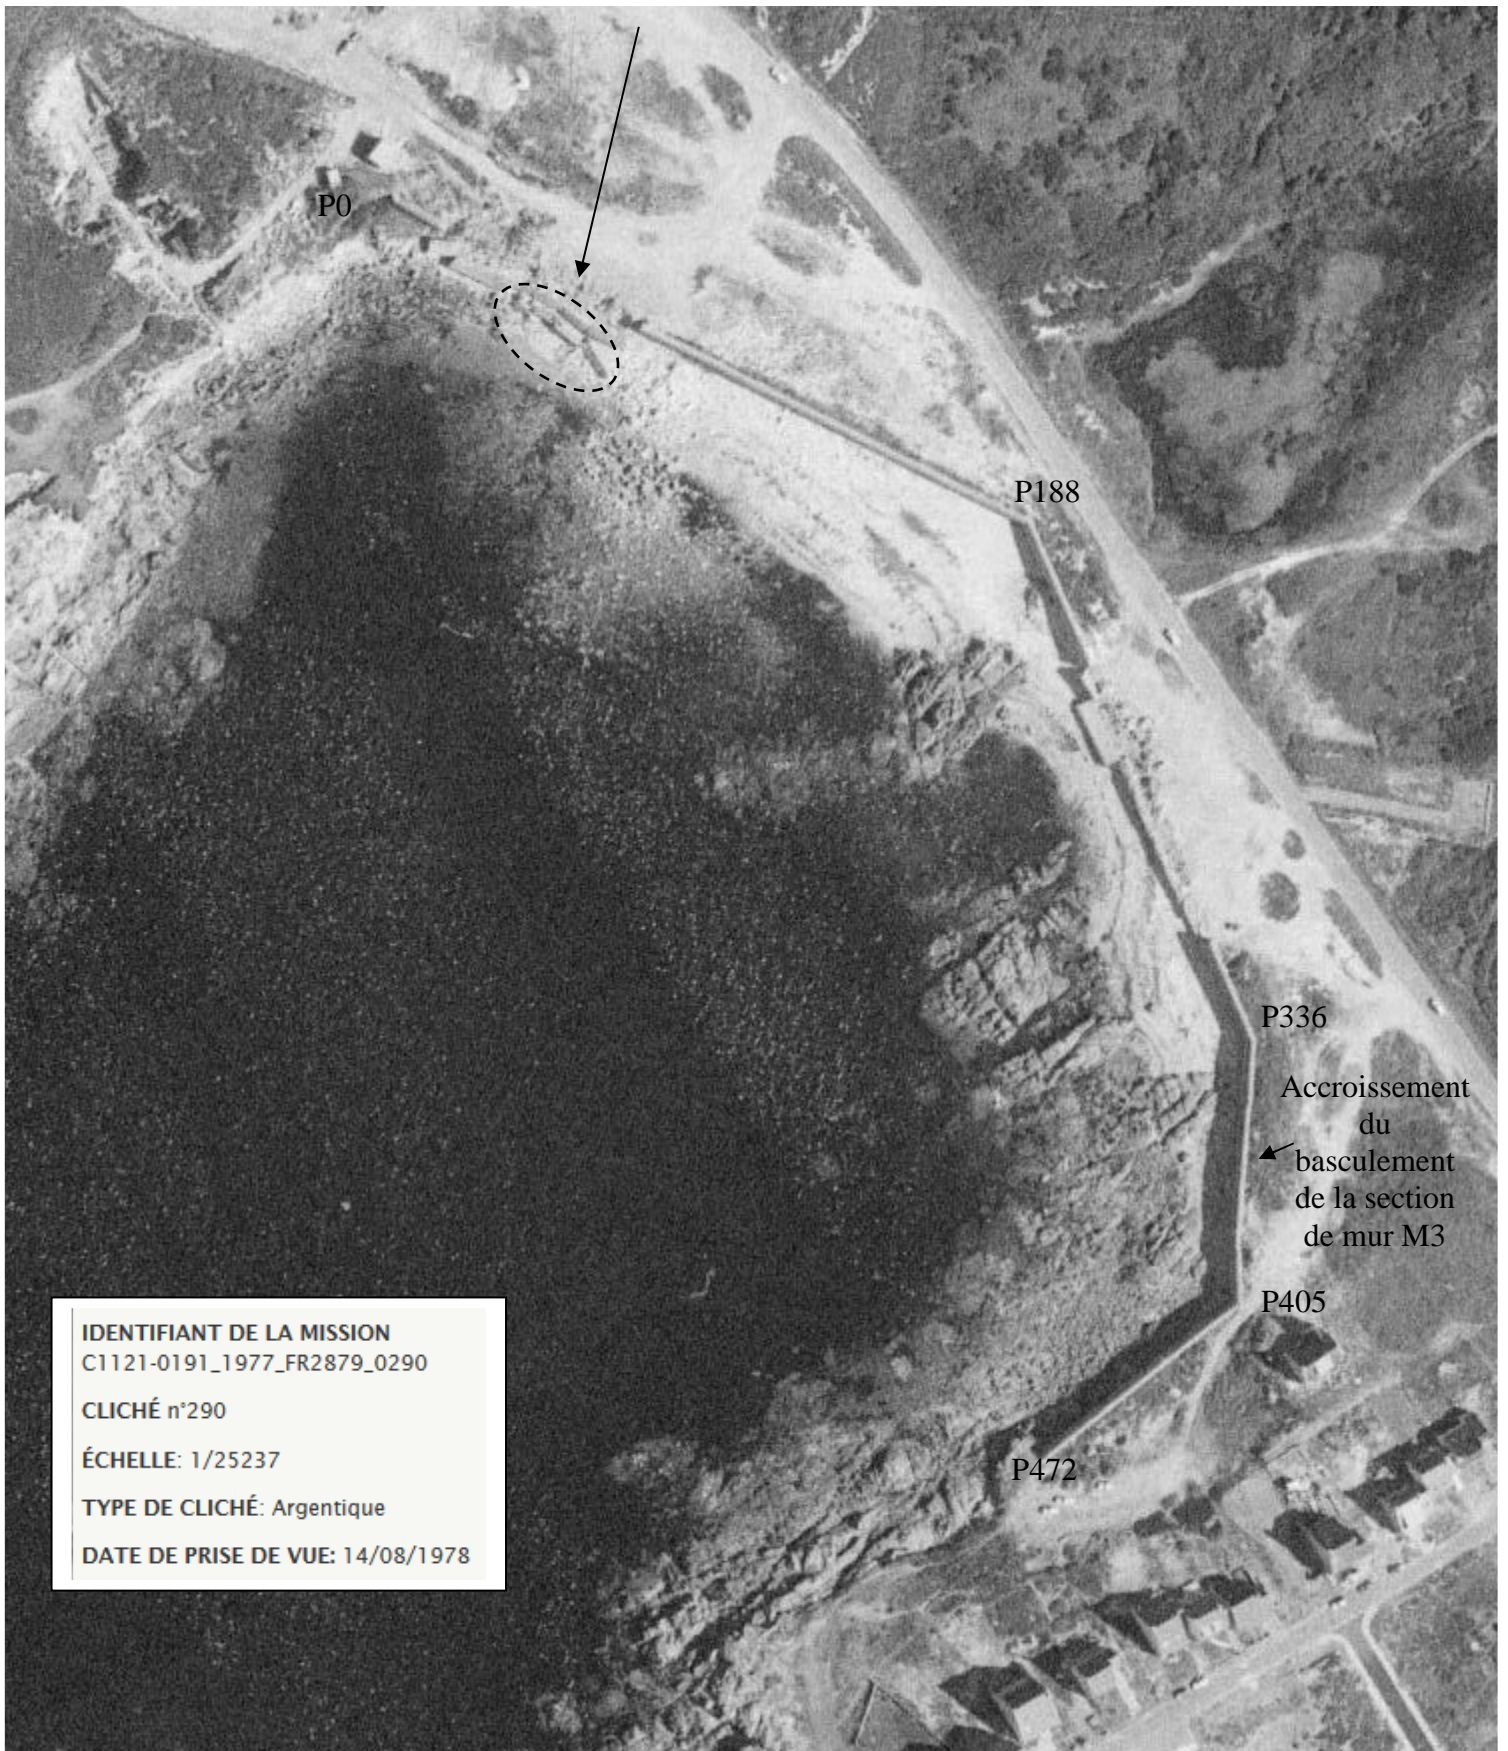
IDENTIFIANT DE LA MISSION
C1121-0191_1977_FR2879_0290
CLICHÉ n°290
ÉCHELLE: 1/25237
TYPE DE CLICHÉ: Argentique
DATE DE PRISE DE VUE: 14/08/1978

Progression du démantèlement de la section de mur
détériorée par avancement des blocs sur la grève
