ANNEXE 2

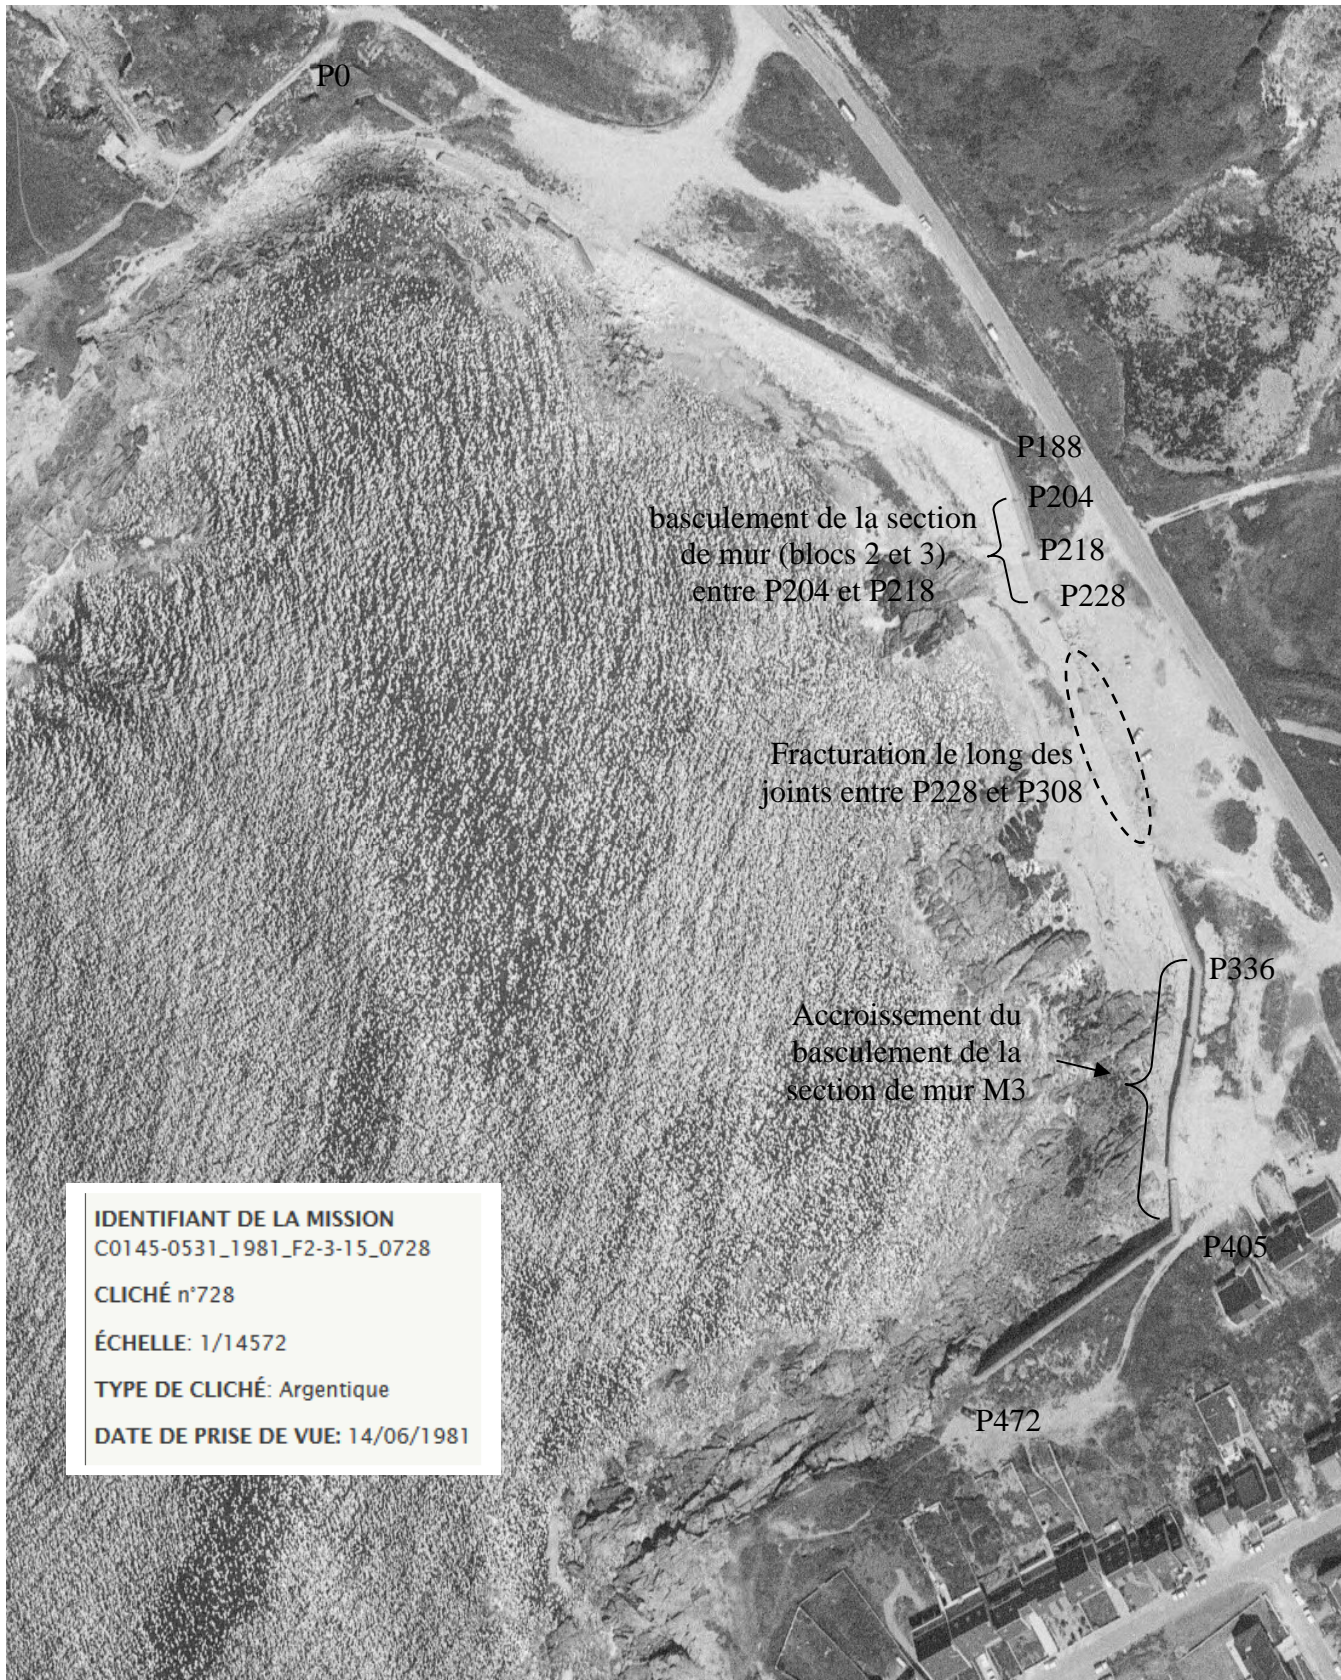
Absence d'évolution remarquable du mur M1

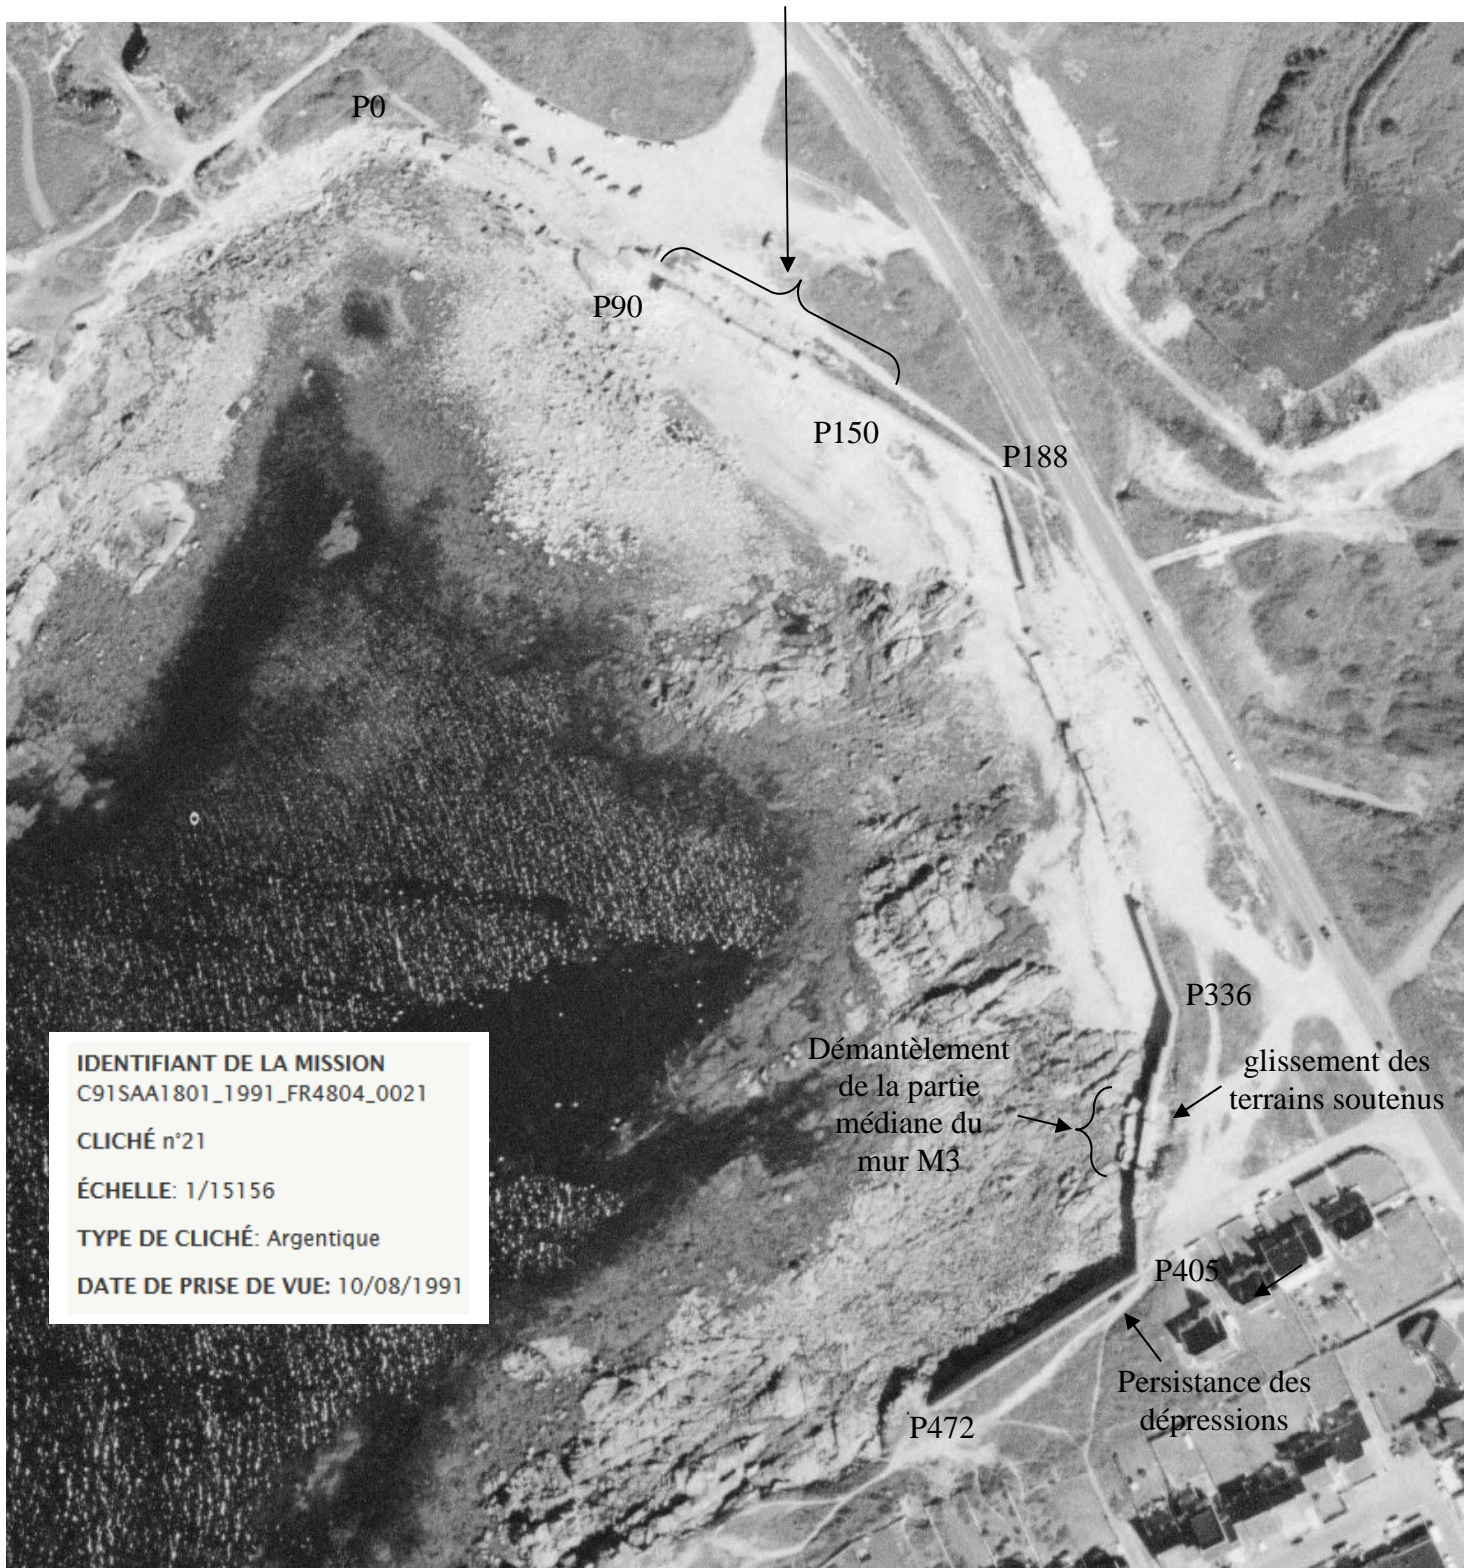
Progression de la ruine du mur M1 (blocs 11 à 16) par basculement de la structure et de l'extension des glissements de terrain

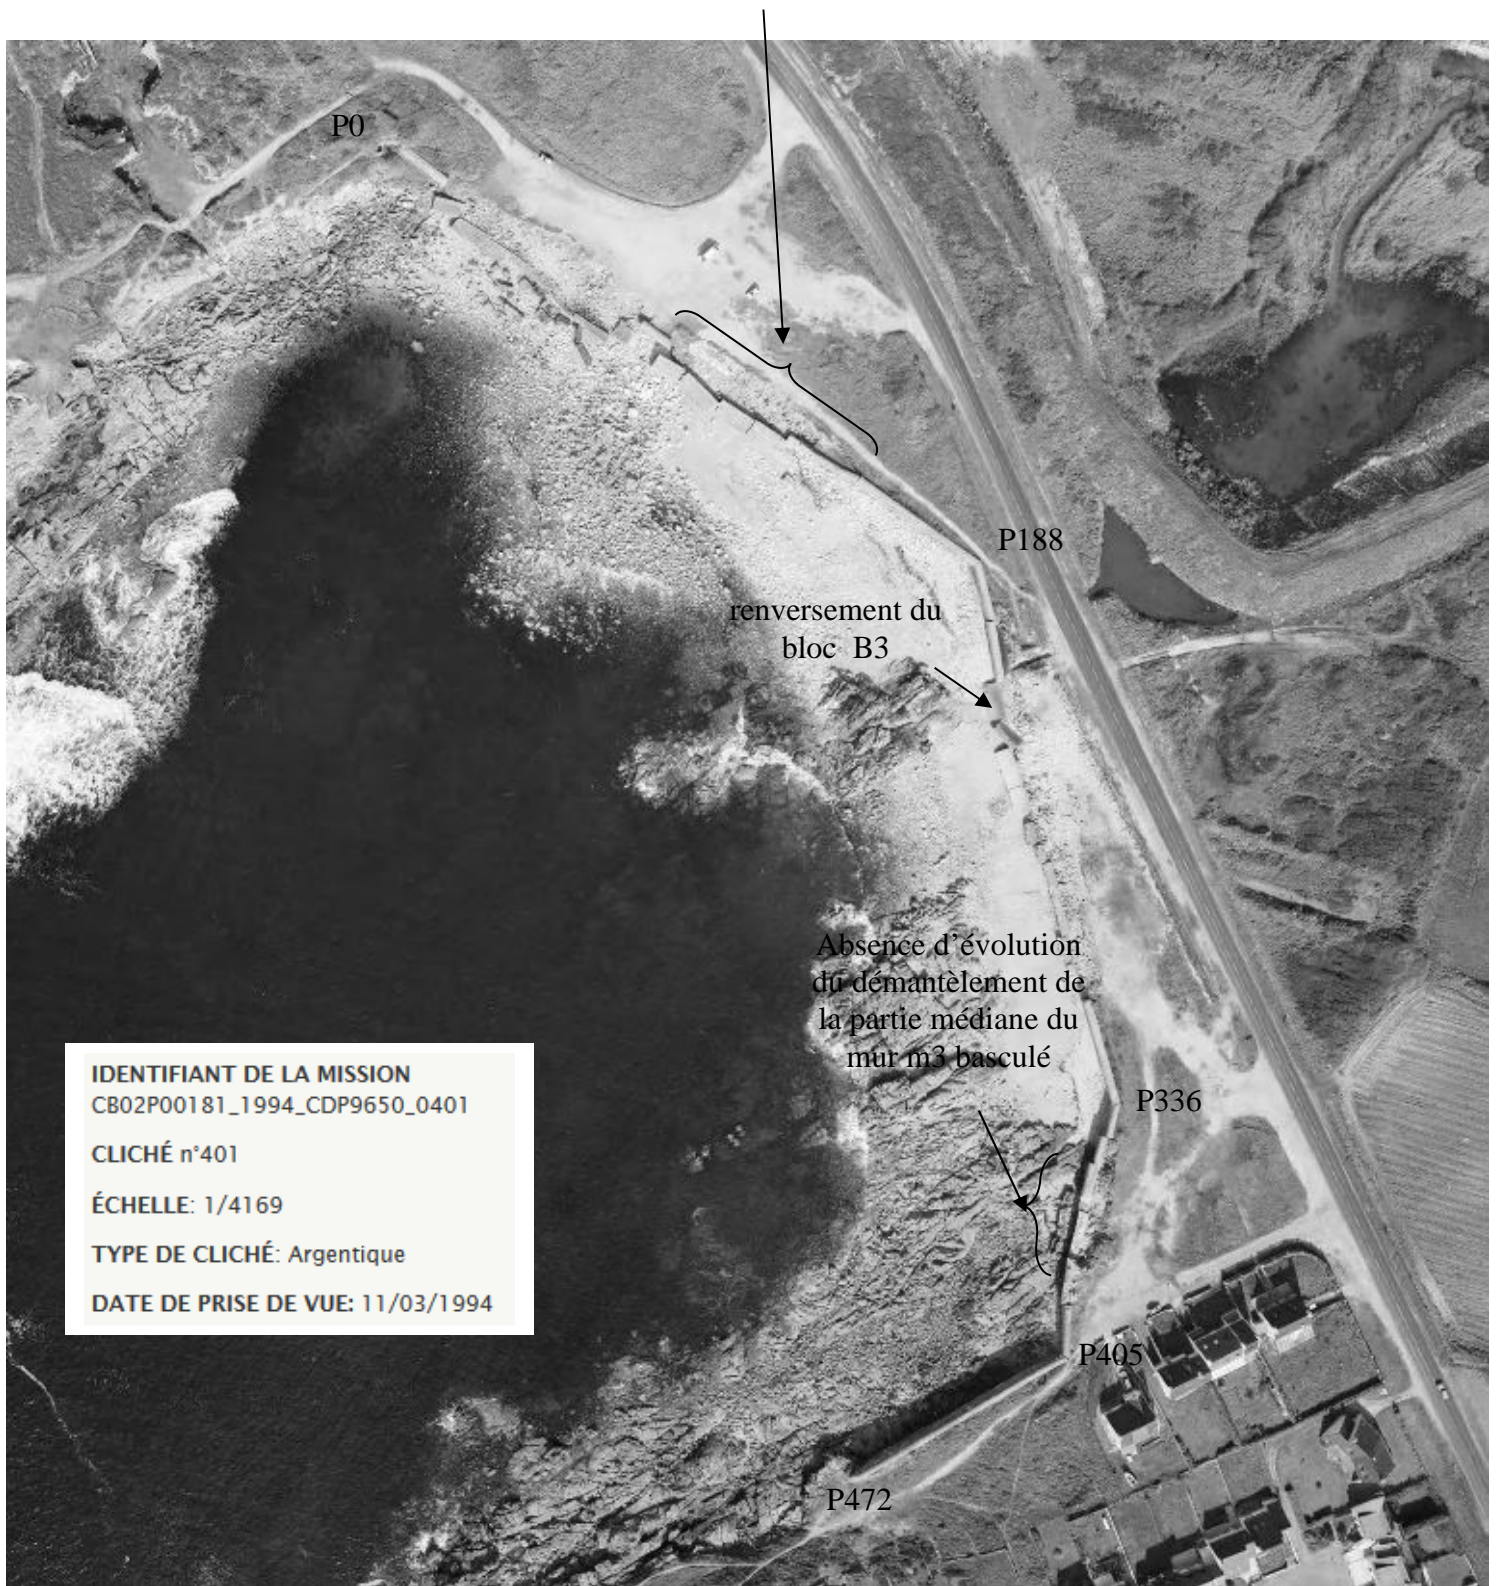
IDENTIFIANT DE LA MISSION
CB02P00181_1994_CDP9650_0401
CLICHÉ n°401
ÉCHELLE: 1/4169
TYPE DE CLICHÉ: Argentique
DATE DE PRISE DE VUE: 11/03/1994

Progression de la ruine du mur M1 par
renversement des blocs 11 à 14 sans modification
notable de la crête d'escarpement côtier

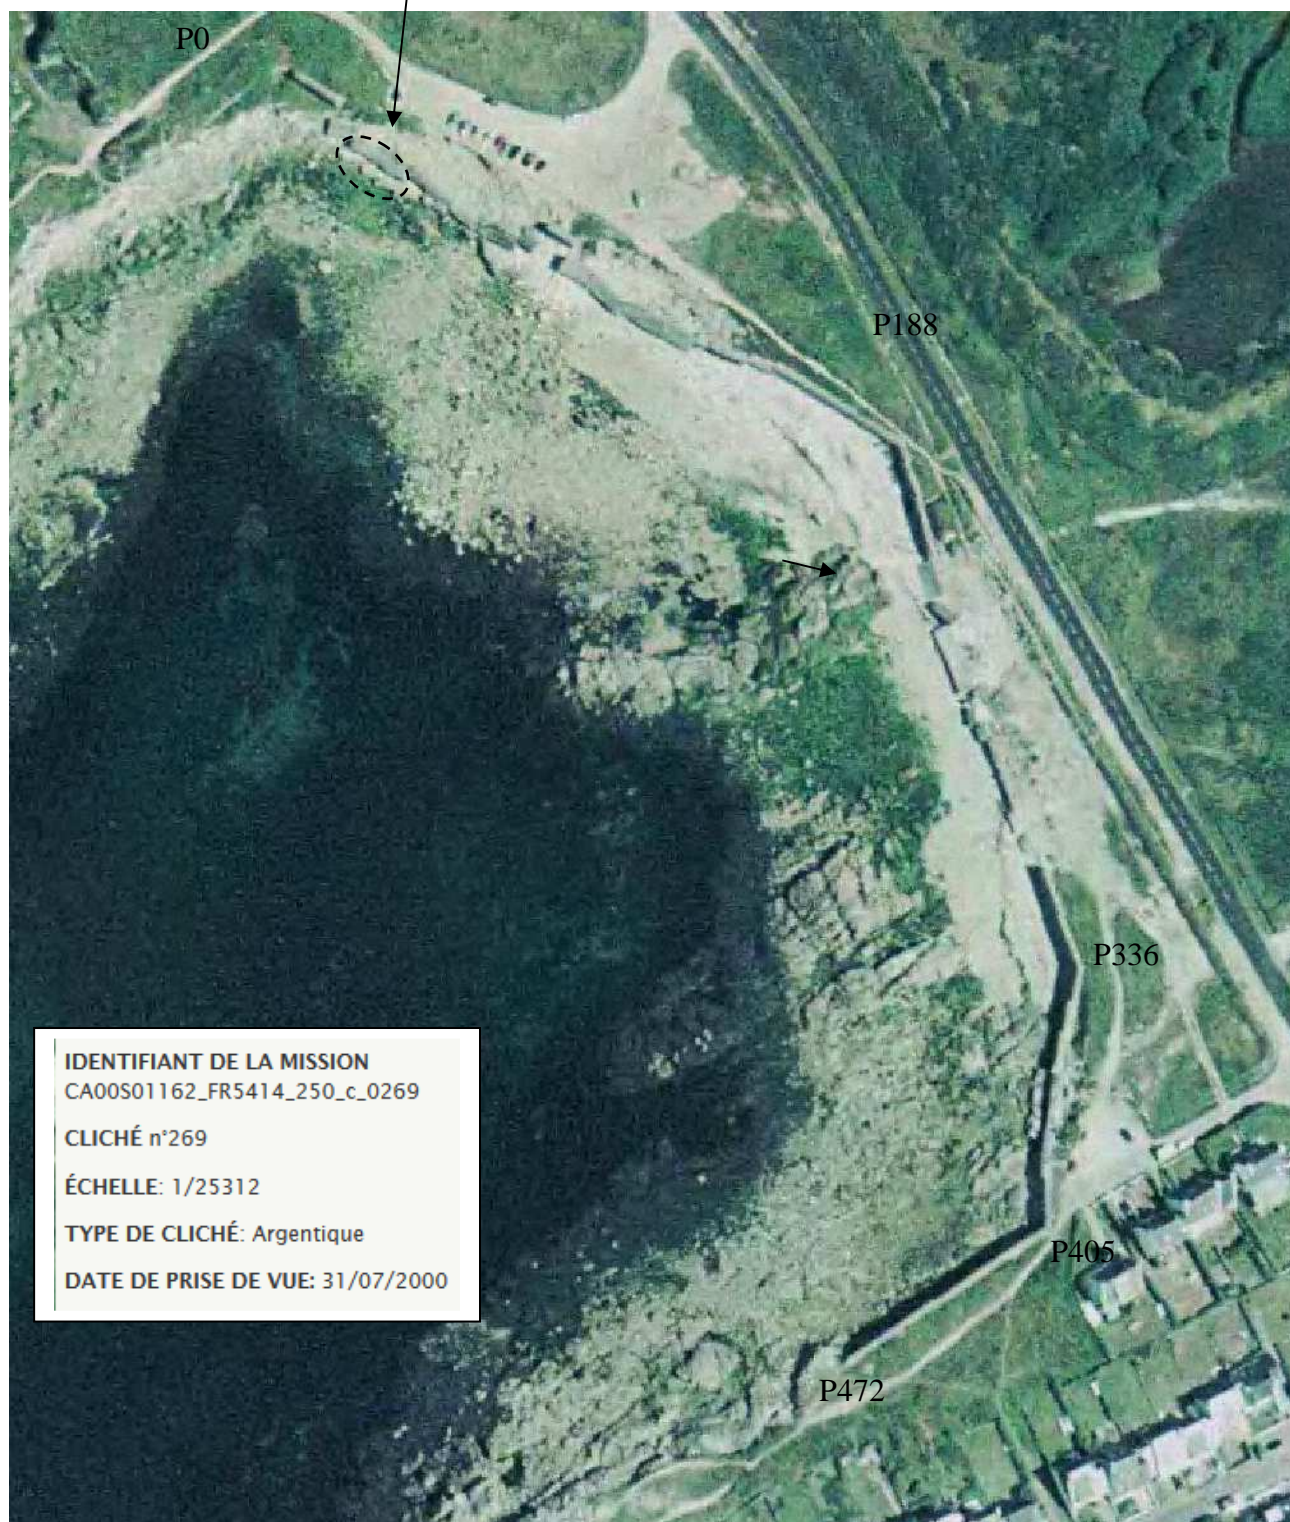
Progression du
démantèlement de M1
(Blocs 3 et 4)

Absence d'évolution remarquable des murs M2,
M3 et M4

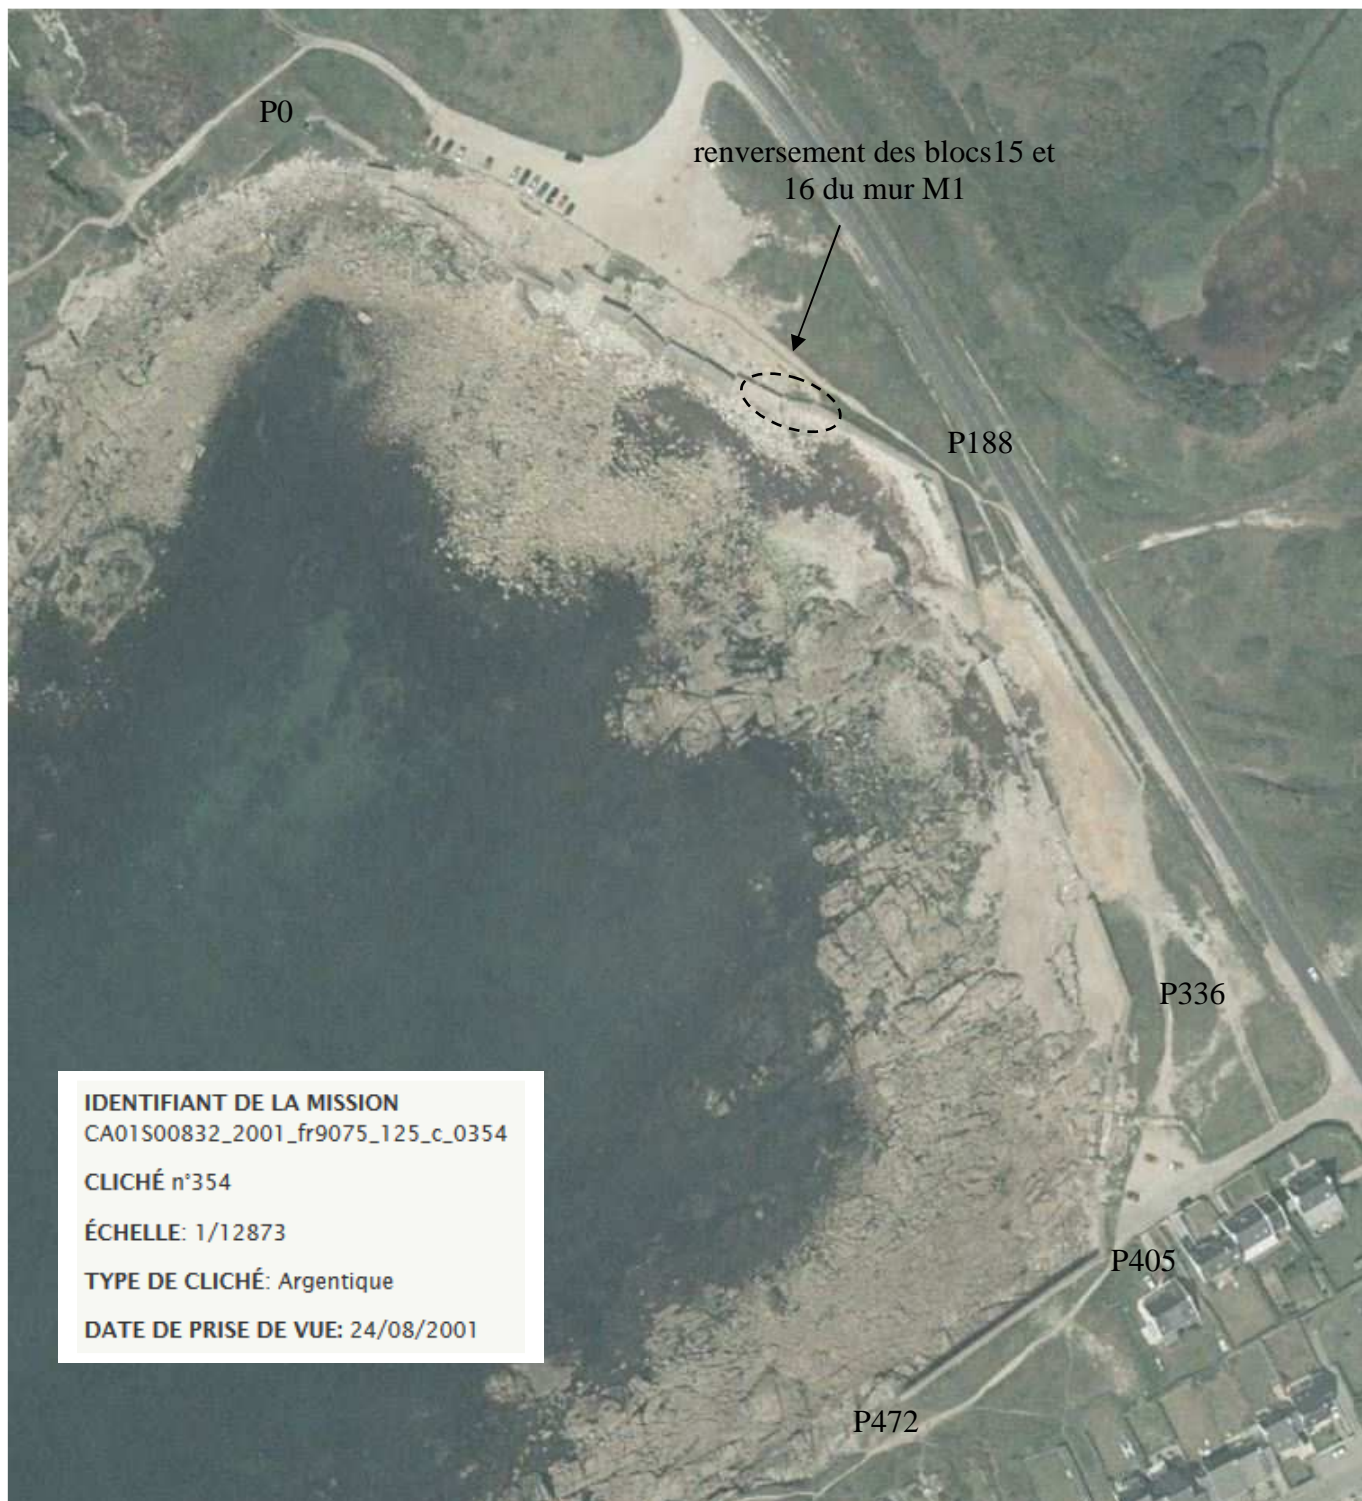
Absence d'évolution remarquable des murs M2,
M3 et M4

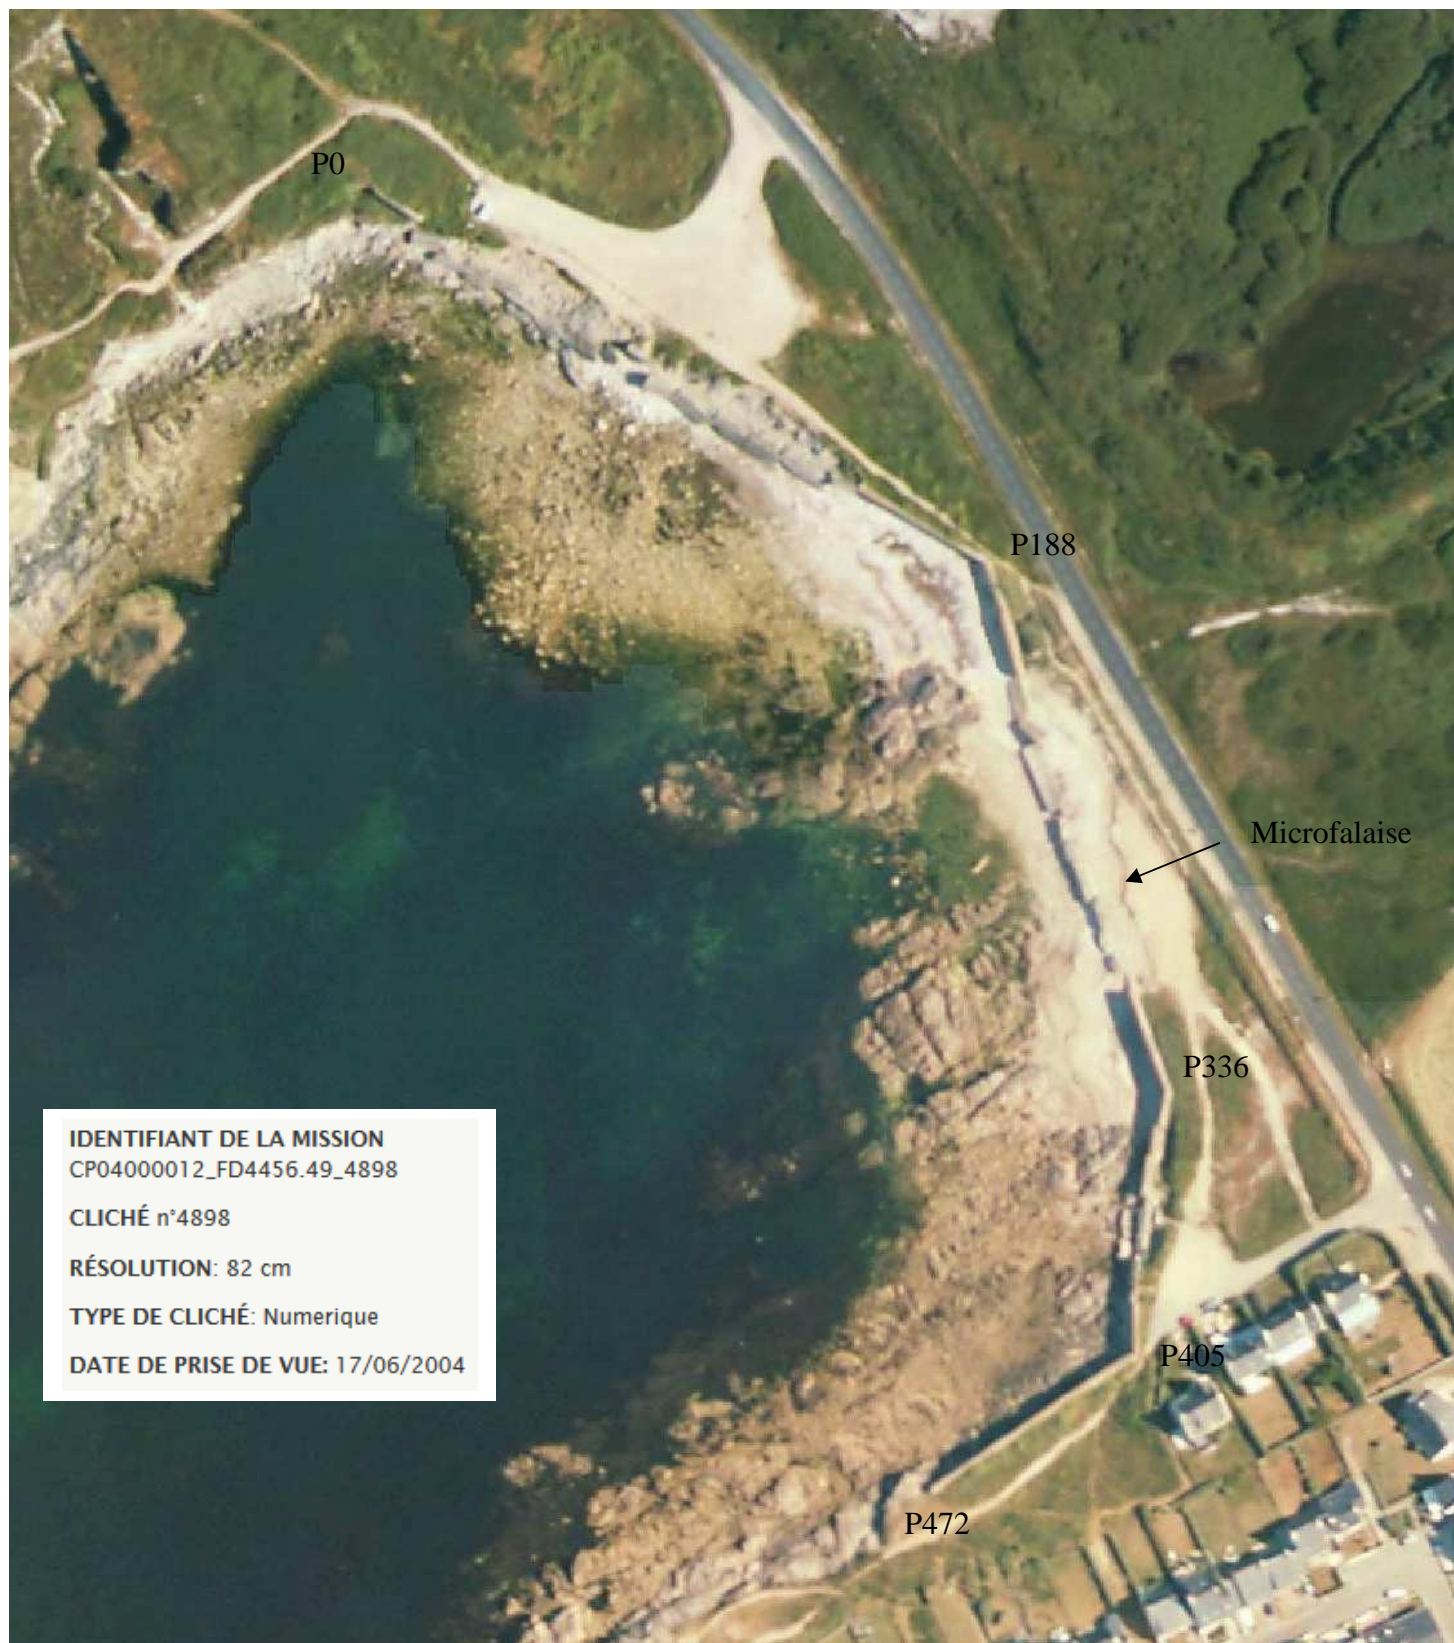
Absence d'évolution remarquable des murs M2,
M3 et M4

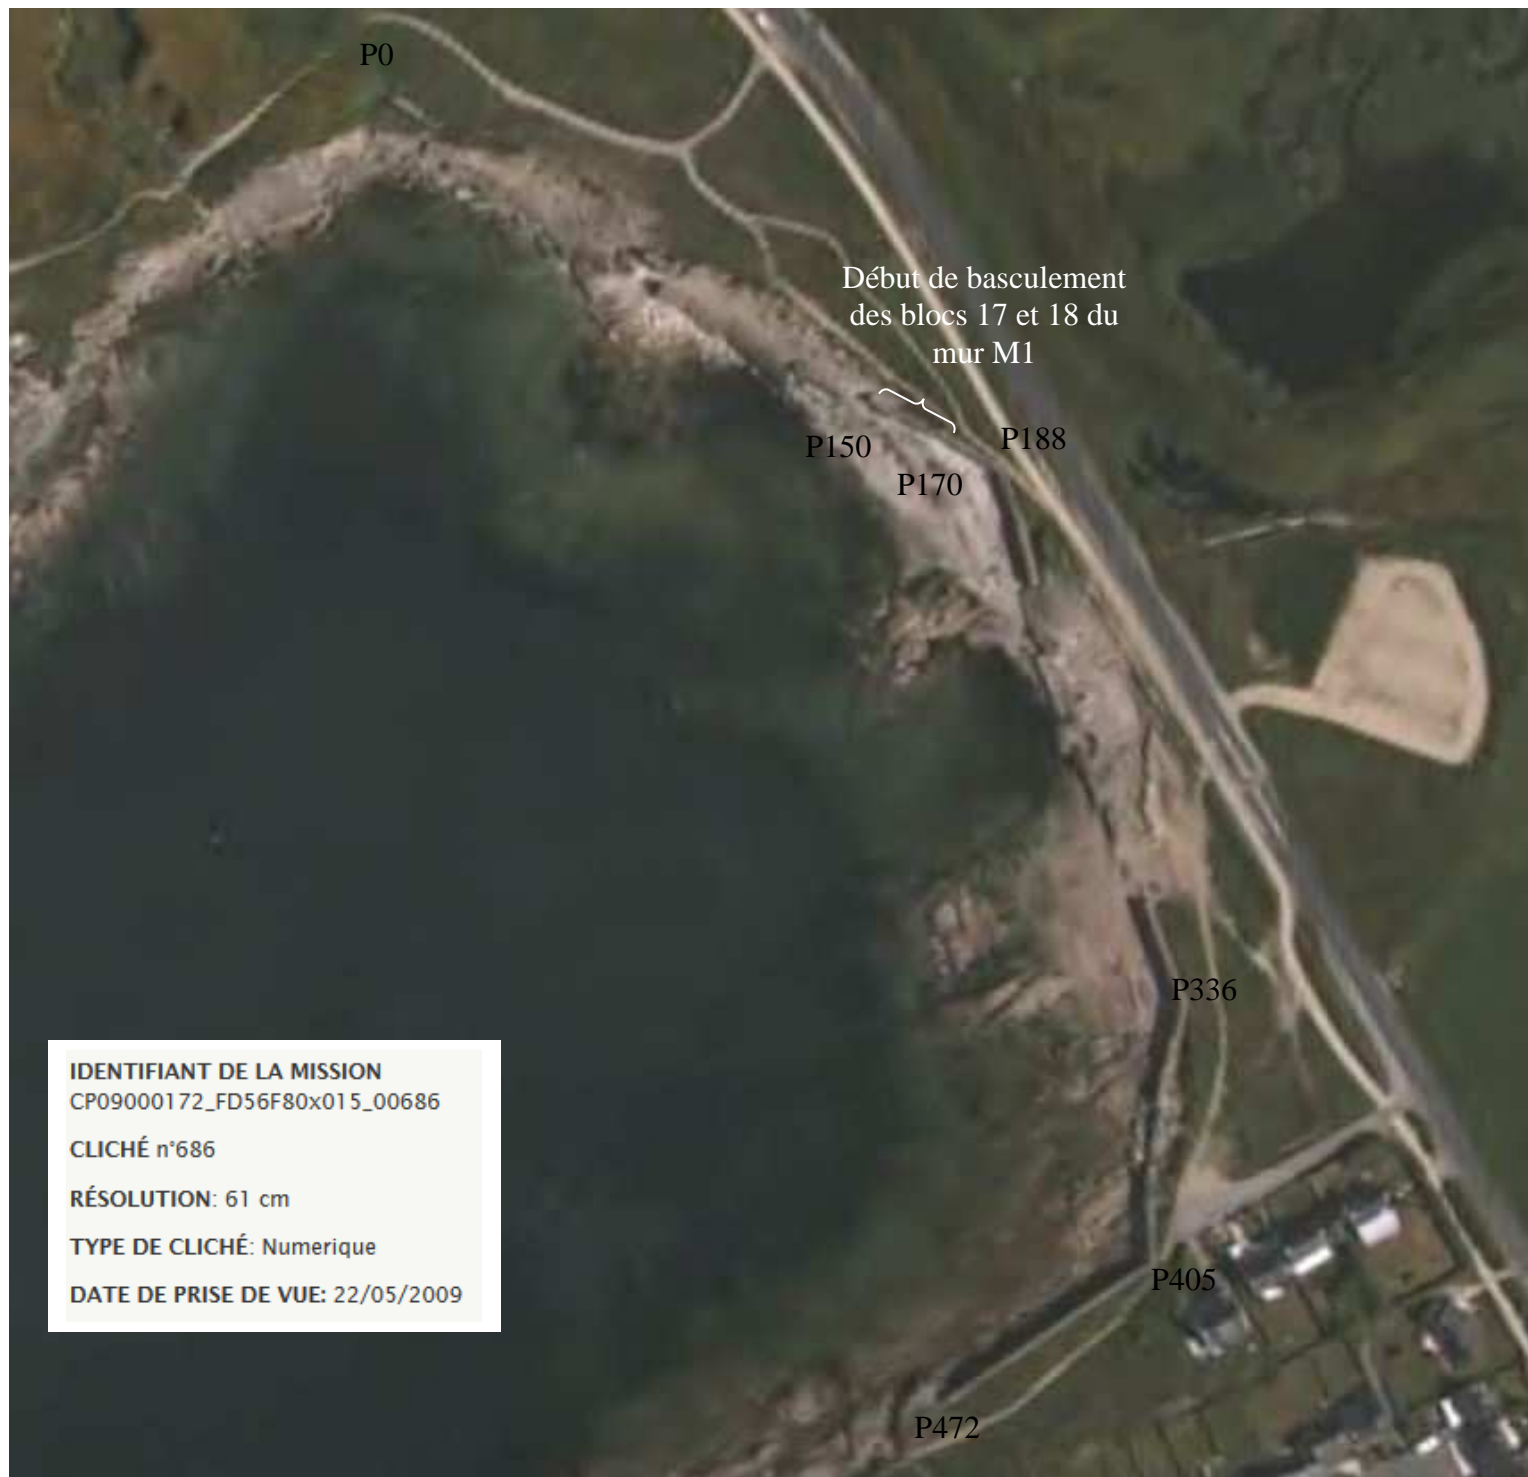
Absence d'évolution remarquable de l'ensemble
du mur de 2004 à 2009

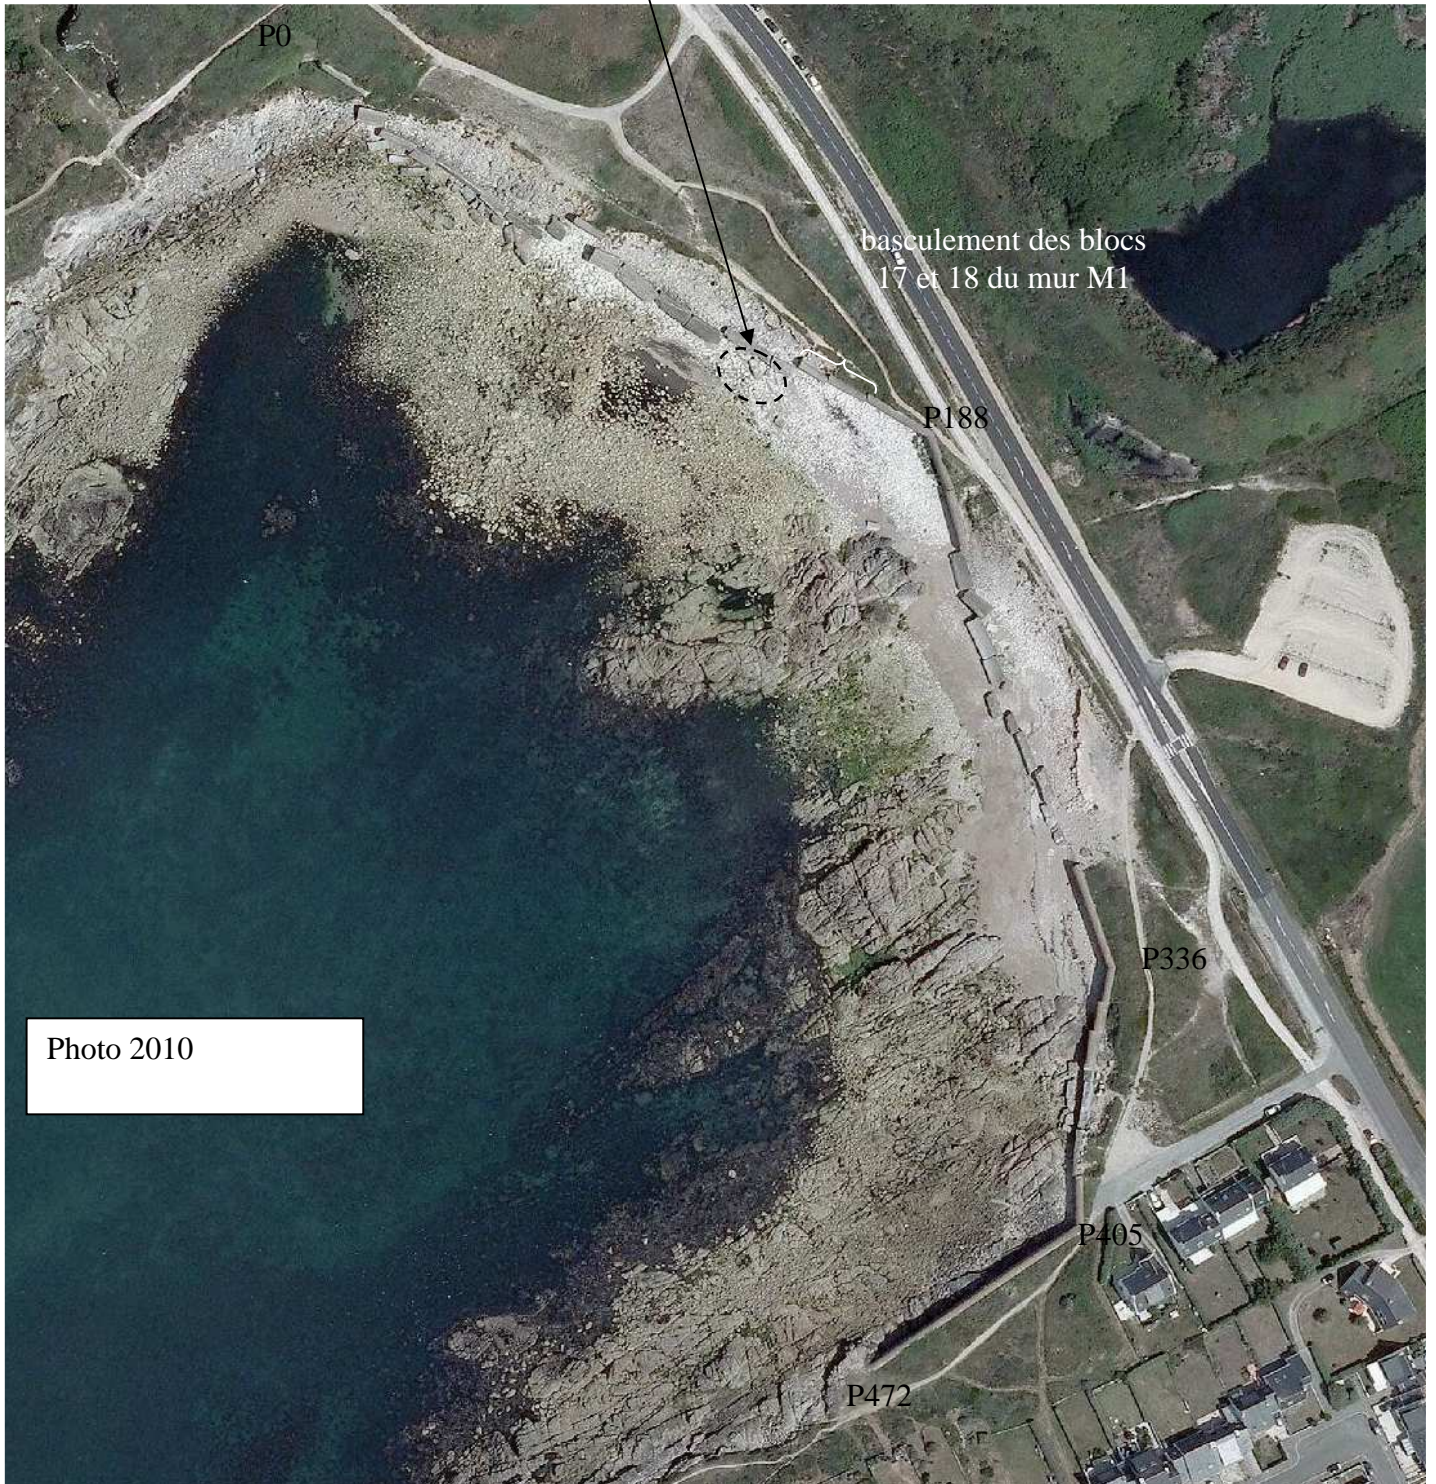
Photo 2010

Absence d'évolution remarquable des murs M2, M3 et M4

Démantelement des blocs B15 et B16

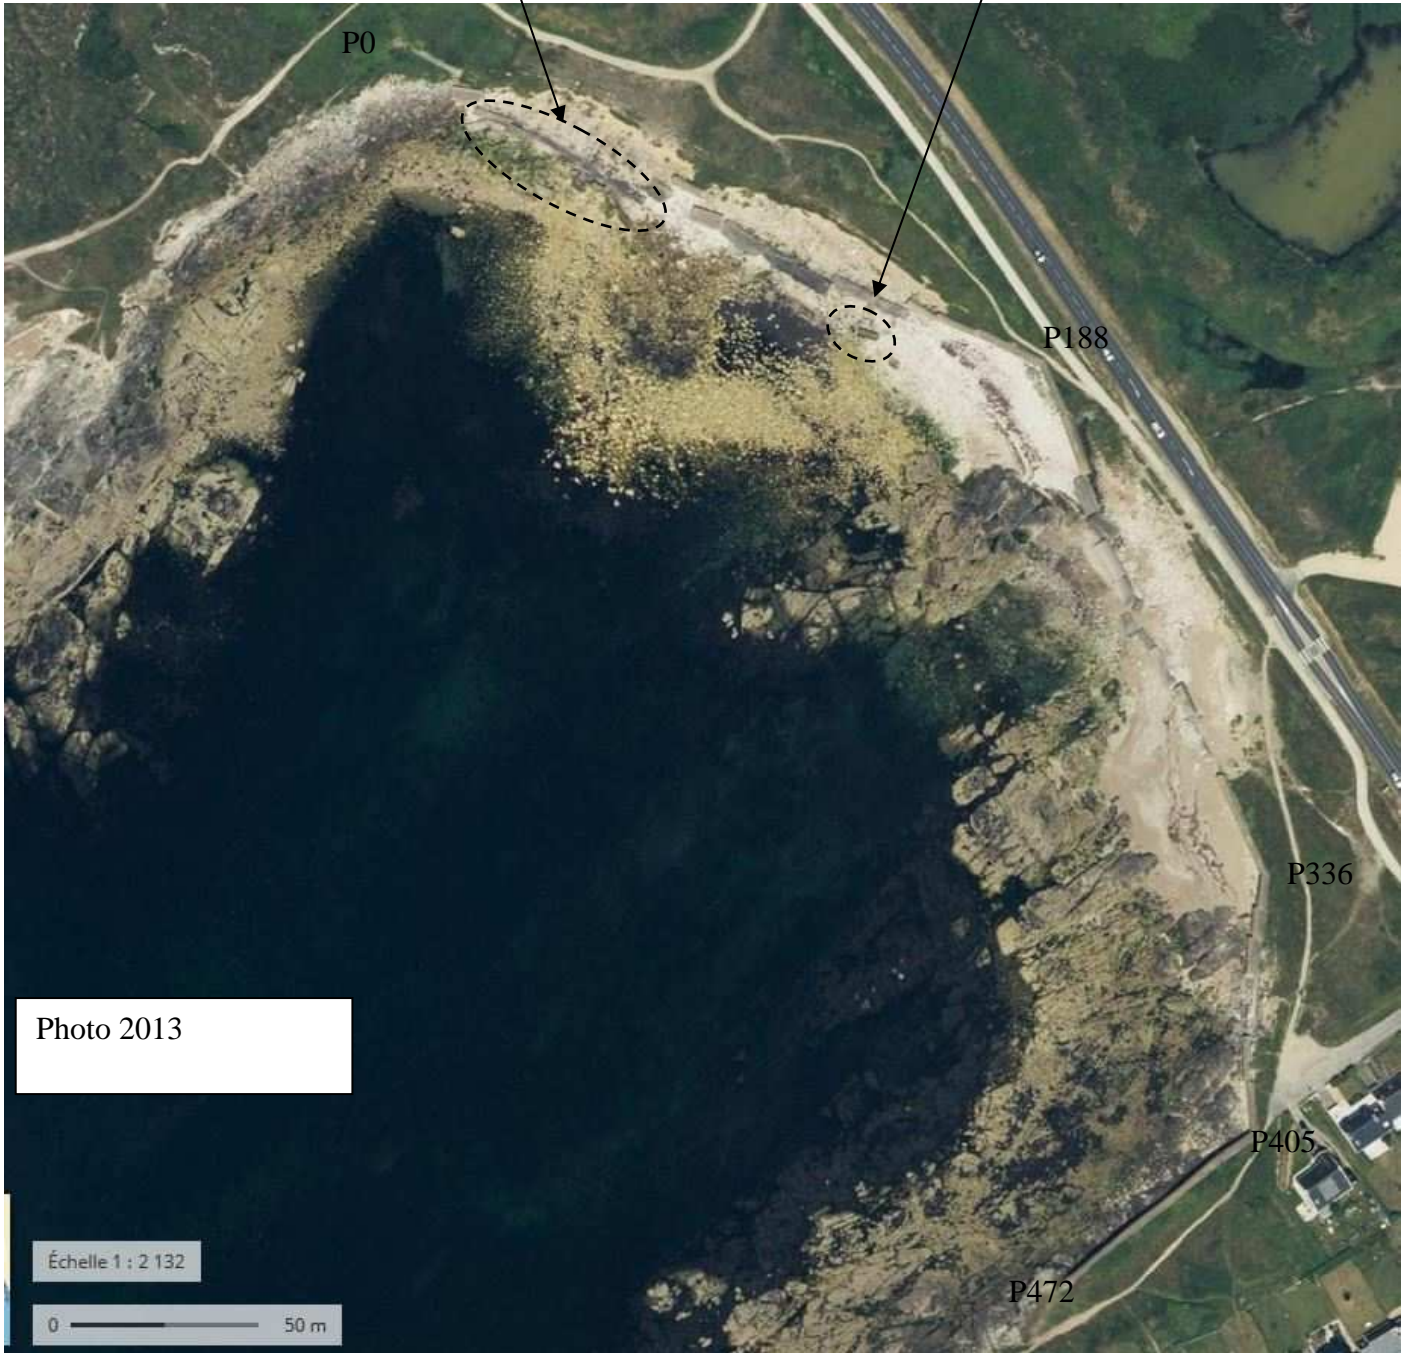
Progression des blocs
sur la grève jusqu' à

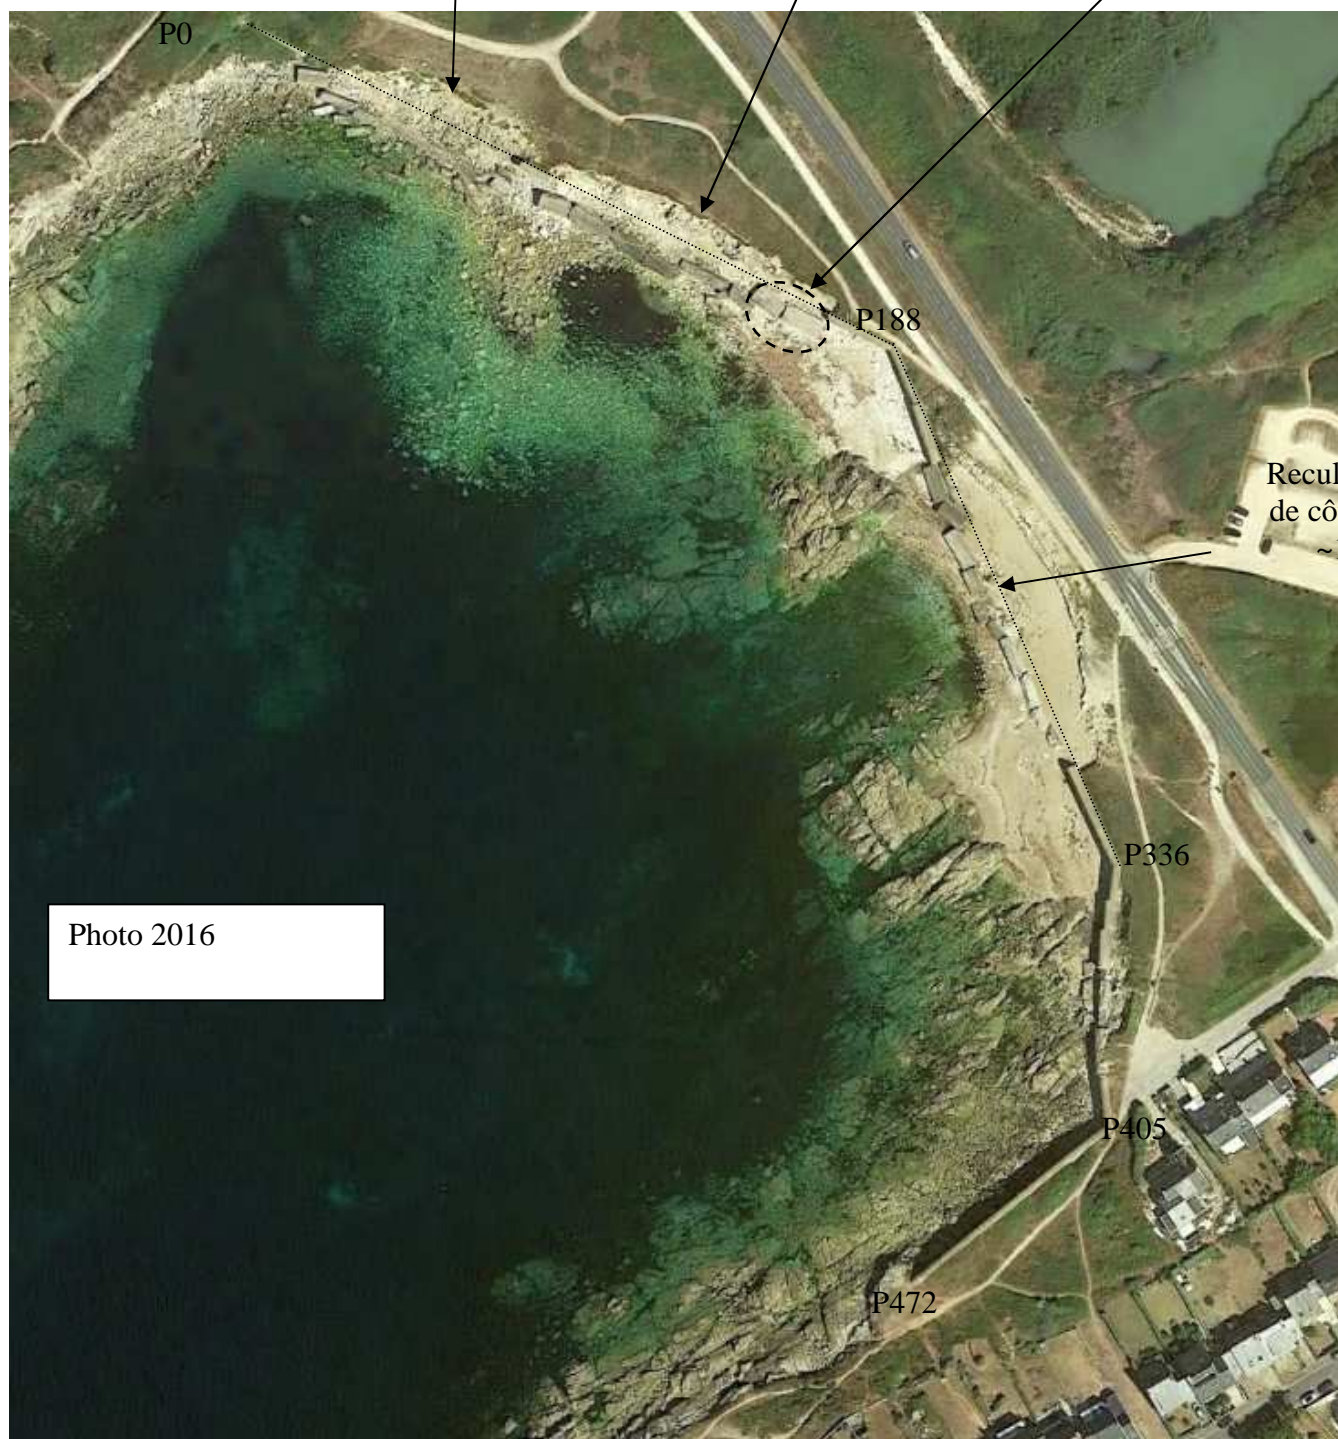
Photo 2016

Recul du trait de
côte de ~10m

Recul du trait de
côte de de ~7m

renversement des blocs
17 et 18 du mur M1

Recul du trait
de côte de de
~15m
