| <b>GUINGAMP</b> | <b>bourg</b> | <b>ROSTRENEN</b> |
| <b>EGLISE paroissiale Notre-Dame</b> | | <b>33.04</b> |
| <b>BENITIER N° 2</b> | | <b>39.05</b> |

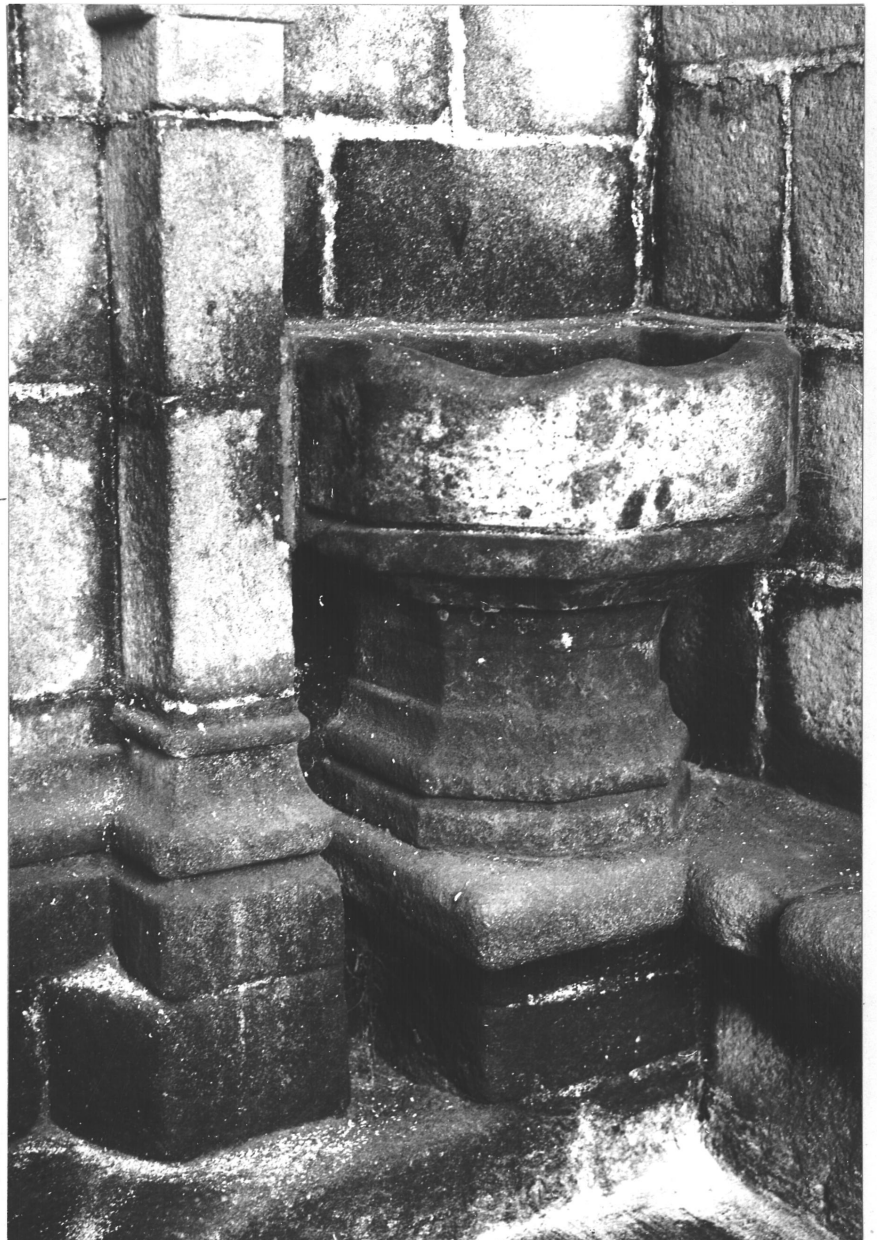
Fig. 1 - cliché 69.22.1361 X

Porche Sud - angle intérieur Nord/Est  
bénitier n° 2

- Bénitier sur pied situé dans le porche Sud, à l'angle Nord-Est.
- Granite, cuve monolithe, hauteur 0,60 mètres, largeur 0,65 mètre, profondeur 0,52 mètre.
- Bénitier sur pied, posé sur le banc de pierre et accolé au mur Nord : le pan accolé au mur Est de plus grande largeur que les autres. Pied hexagonal à base moulurée (bandeau, filet, talon renversé); cuve à profil évasé (cavet, bandeau, filet, bandeau) de section hexagonale.
