Saint Colomban

CALVAIRE

Dossier établi le 28.7.1966 par Cadiou - Guillotte -  
revu le 2.1977 par M.M. Tugorès

CHAPELLE SAINT COLOMBAN

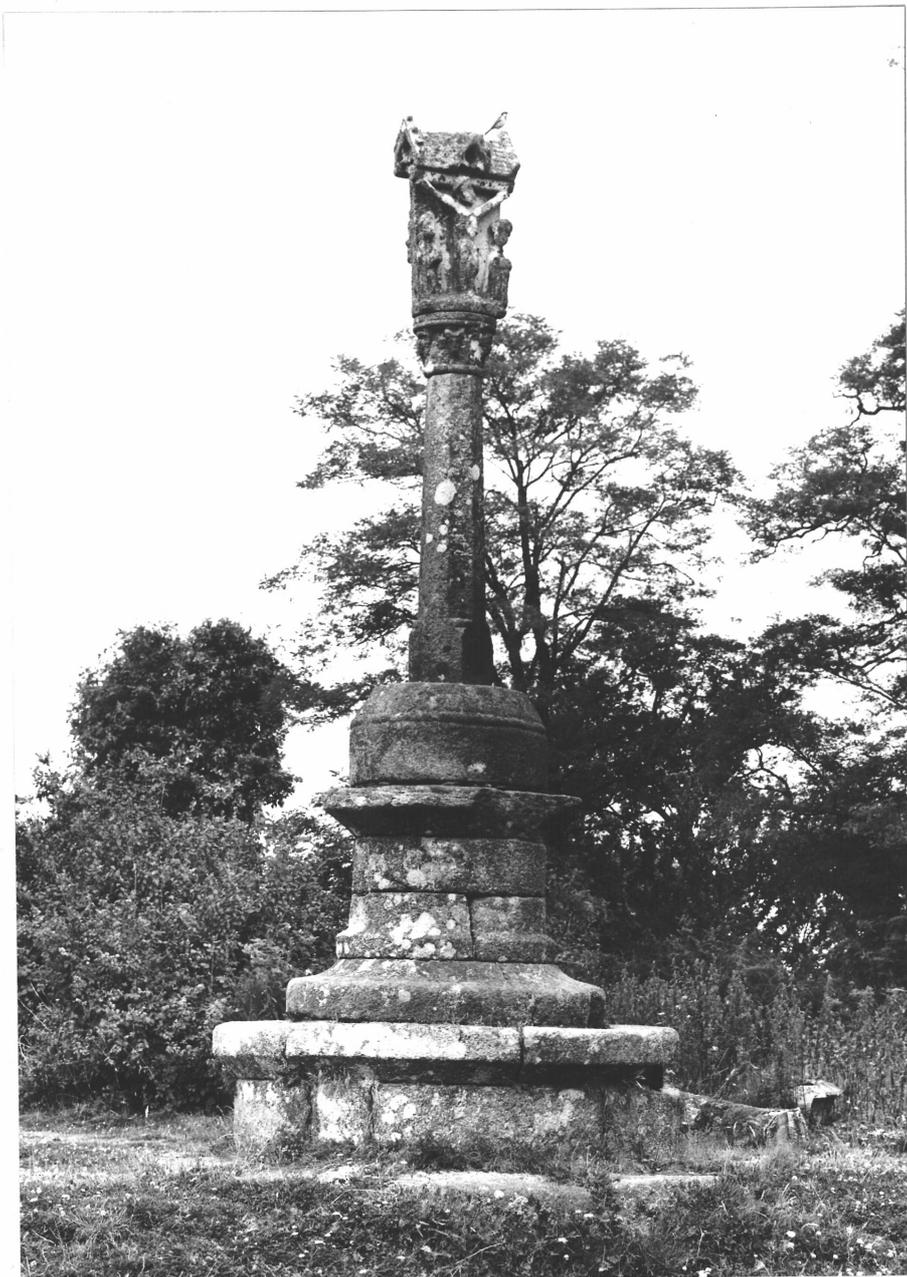
| Fig. 1 - vue générale prise du Sud Est | 69.22.863 V |

Vue générale prise du Sud/Est

Premier massif du soubassement de plan circulaire avec corniche saillante à chanfrein et bandeau.

Second massif du soubassement, en retrait, de plan circulaire, avec base très saillante à bandeau et cavet (la moulure se prolonge sur l'assise supérieure du massif) et corniche saillante chanfreinée.

Socle de plan circulaire, à profil formé d'un bandeau et d'un chanfrein séparés par une baguette.

Fût à base cubique passant à la section octogonale par l'intermédiaire de griffes triangulaires. Chapiteau à astragale torique, corbeille ornée en demi-relief de motifs figurés, abaque à baguette et bandeau.

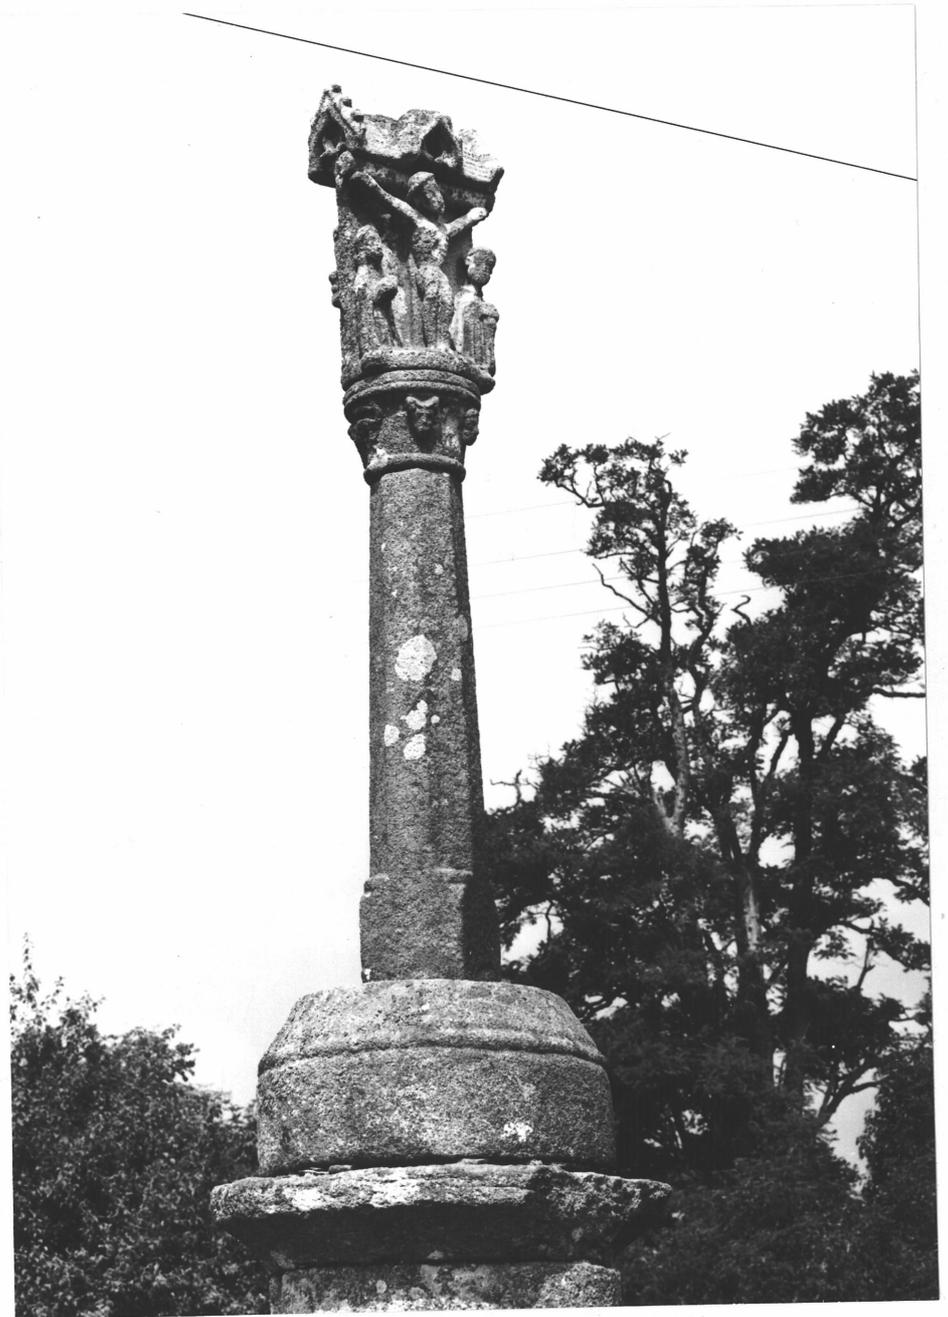
| Fig. 2 - face Est | 76.22.370 X |

Calvaire : face Est

Chapiteau : à l'Est, sous la crucifixion. Masque féminin coiffé d'un hennin et masque masculin; à l'Ouest deux quadrupèdes affrontés supportant un petit écu martelé.

Croix. Face Est : Crucifixion. Le Christ, cloué sur une croix en T (forme nécessitée par le format du panneau) est encadré à gauche, par la Vierge, priant les mains jointes, et à droite par saint Jean. Face Ouest : deux saintes femmes, portant un pot à onguent, encadrent un troisième personnage très mutilé; il s'agit probablement de la troisième sainte femme, complétant ainsi le groupe des trois Marie se rendant au tombeau.

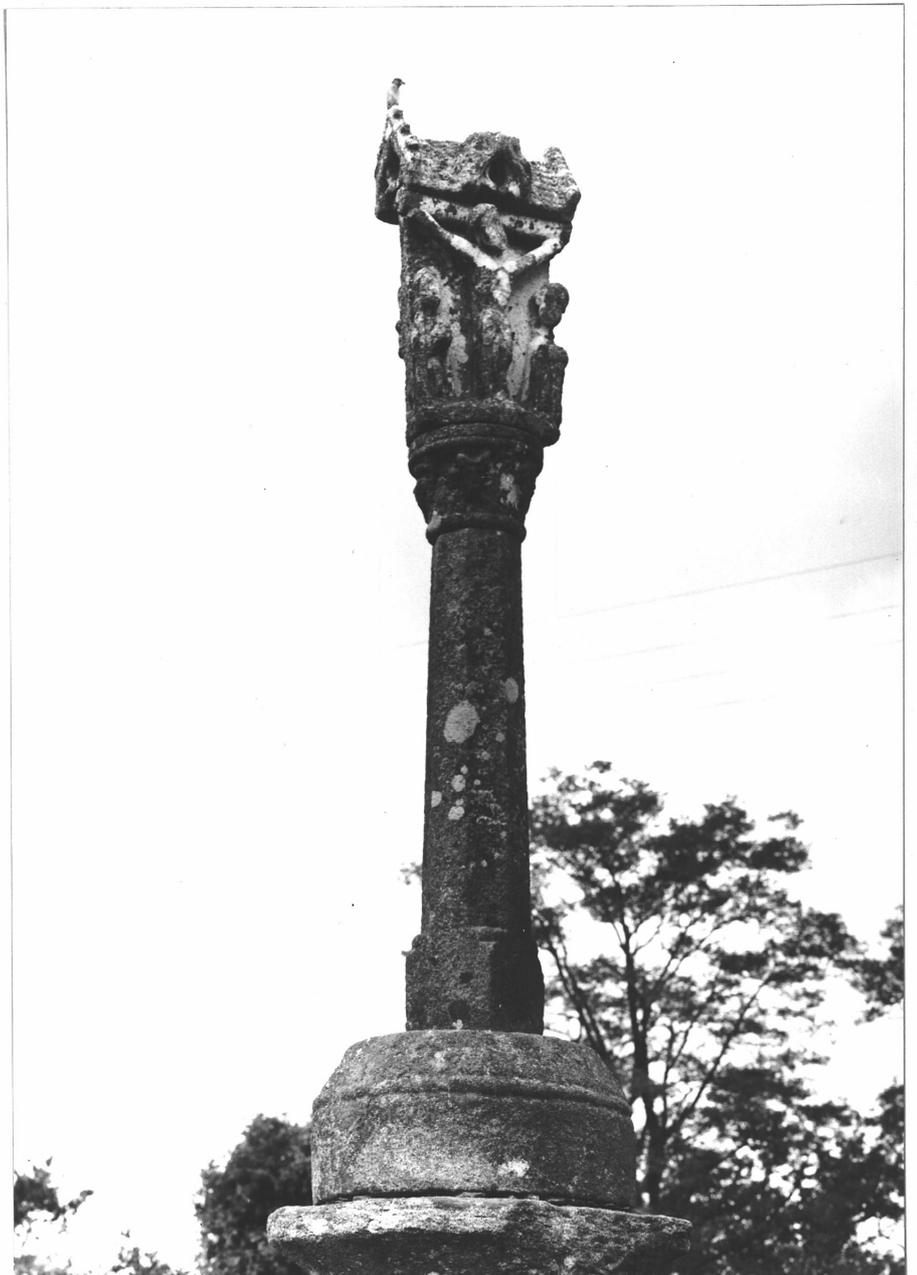
| Fig. 3 - détail de la face Est - Crucifixion | 69.22.864 V |

Détail de la face Est : Crucifixion

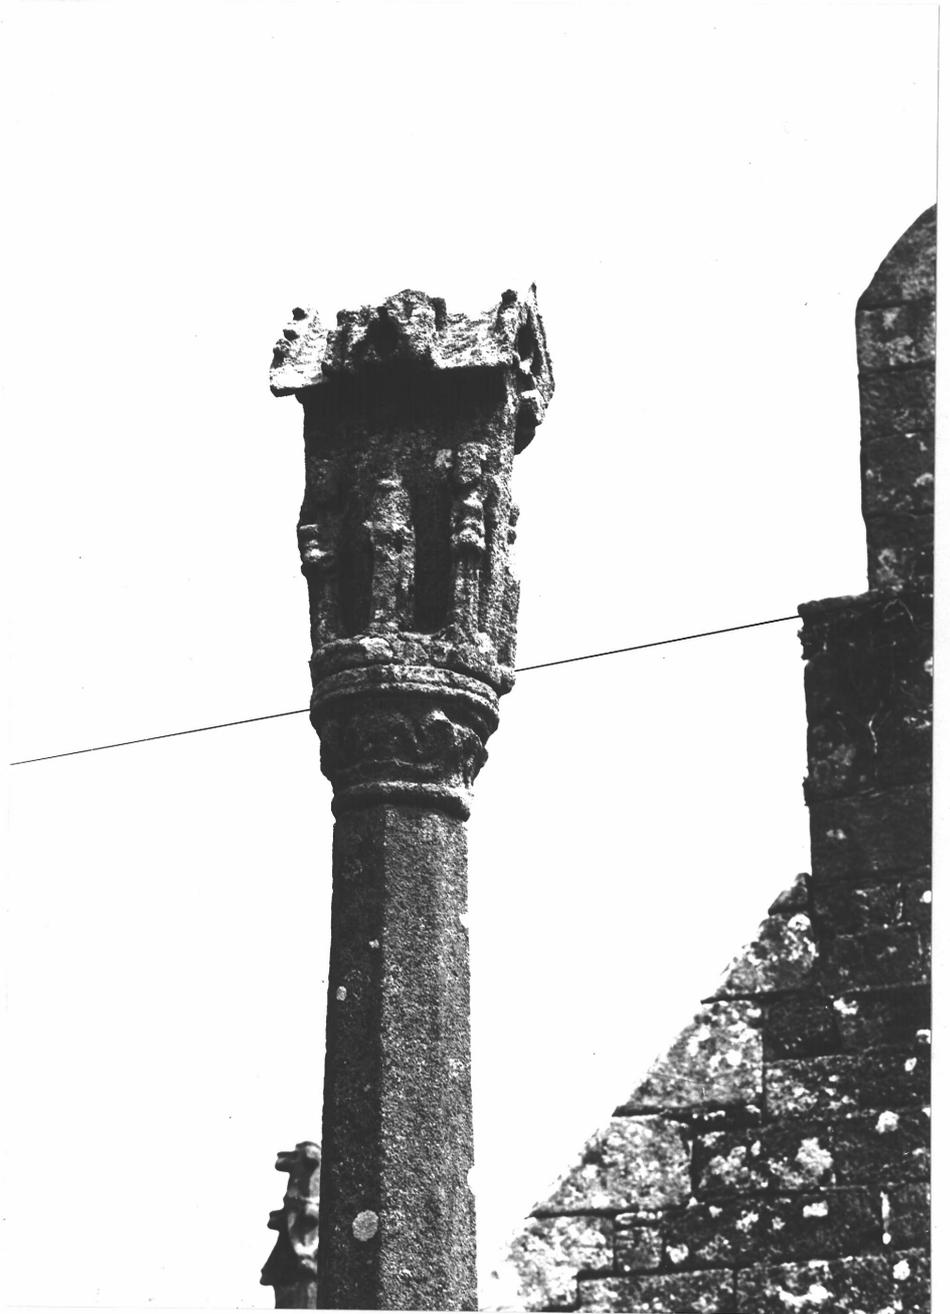
| Fig. 4 - face Ouest | 76.22.318 X |

Calvaire : face Ouest

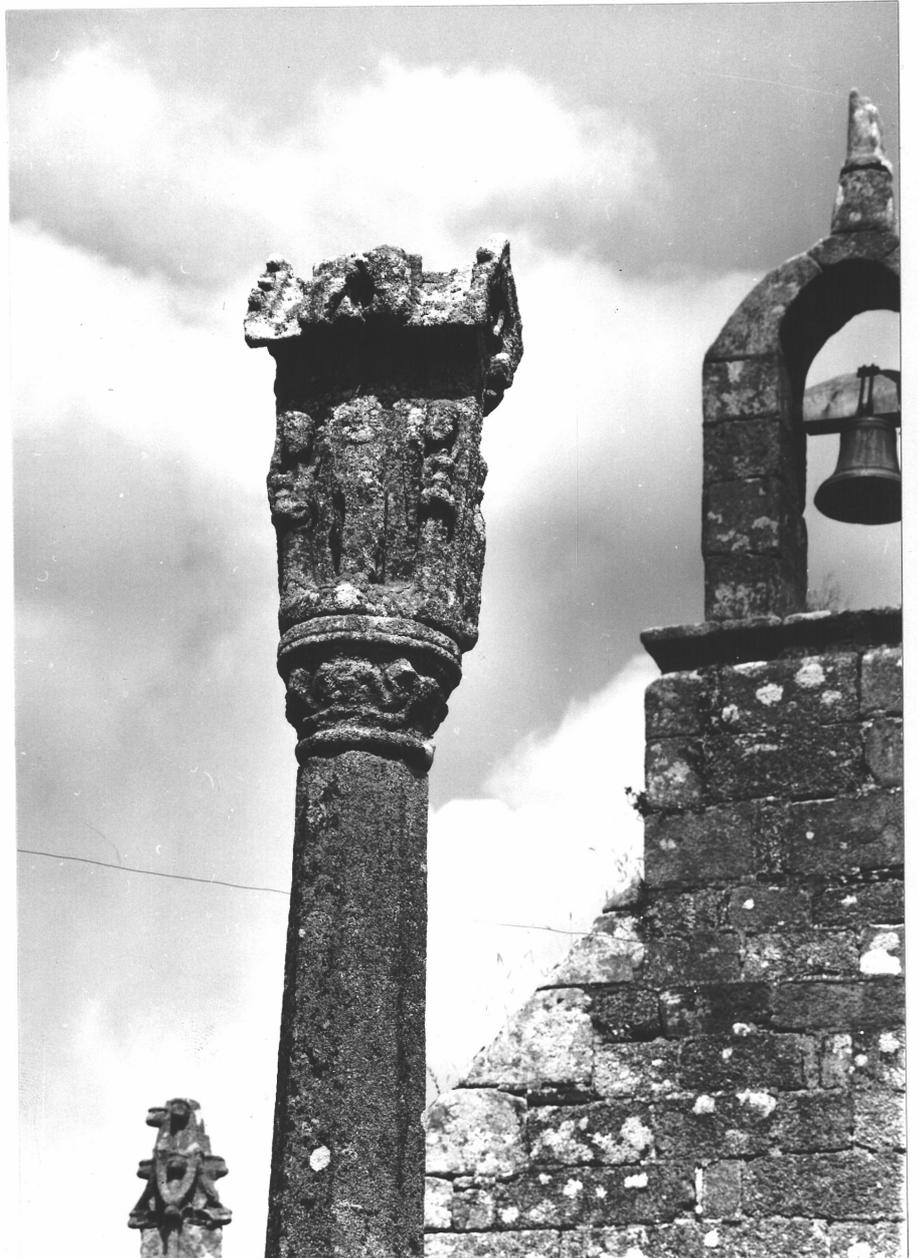
| Fig. 5 - détail de la face Ouest - Crucifixion | 69.22.865 V |

Détail de la face Ouest : Crucifixion
