ARMOIRIES

SITUATION DANS L'ÉDIFICE : .....fronton de la secrétairerie.....

BULAT-PESTIVIEN 22

EGLISE PAROISSIALE

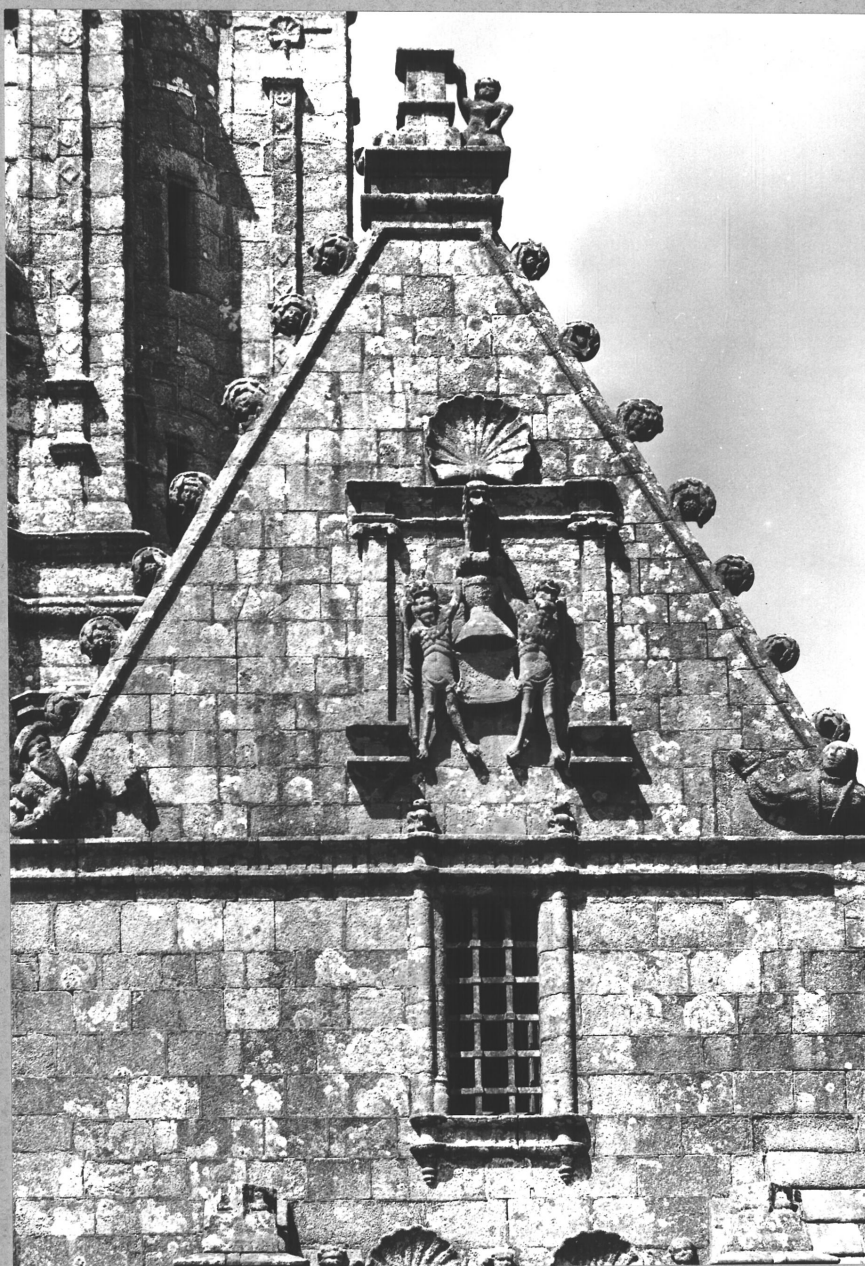
68.22.405 V

Fronton armorié de  
la Secrétaire

Les armoiries situées au-dessus du bandeau délimitant le dernier niveau, dans l'axe de la fenêtre ( c'est à dire légèrement désaxées sur la droite) s'inscrivent dans un cadre formé par deux pilastres à piédestal formé de deux moulures saillantes, à petits chapiteaux ioniques, supportant un entablement à frise nue et corniche saillante sommée au centre d'une coquille à charnière moulurée.

Au centre, taillées dans un bloc monolithe, figurent les armoiries : écu en bannière, illisible, timbré d'un heaume de face portant un livre. Les tenants sont des sauvages barbus, s'appuyant sur un long bâton.

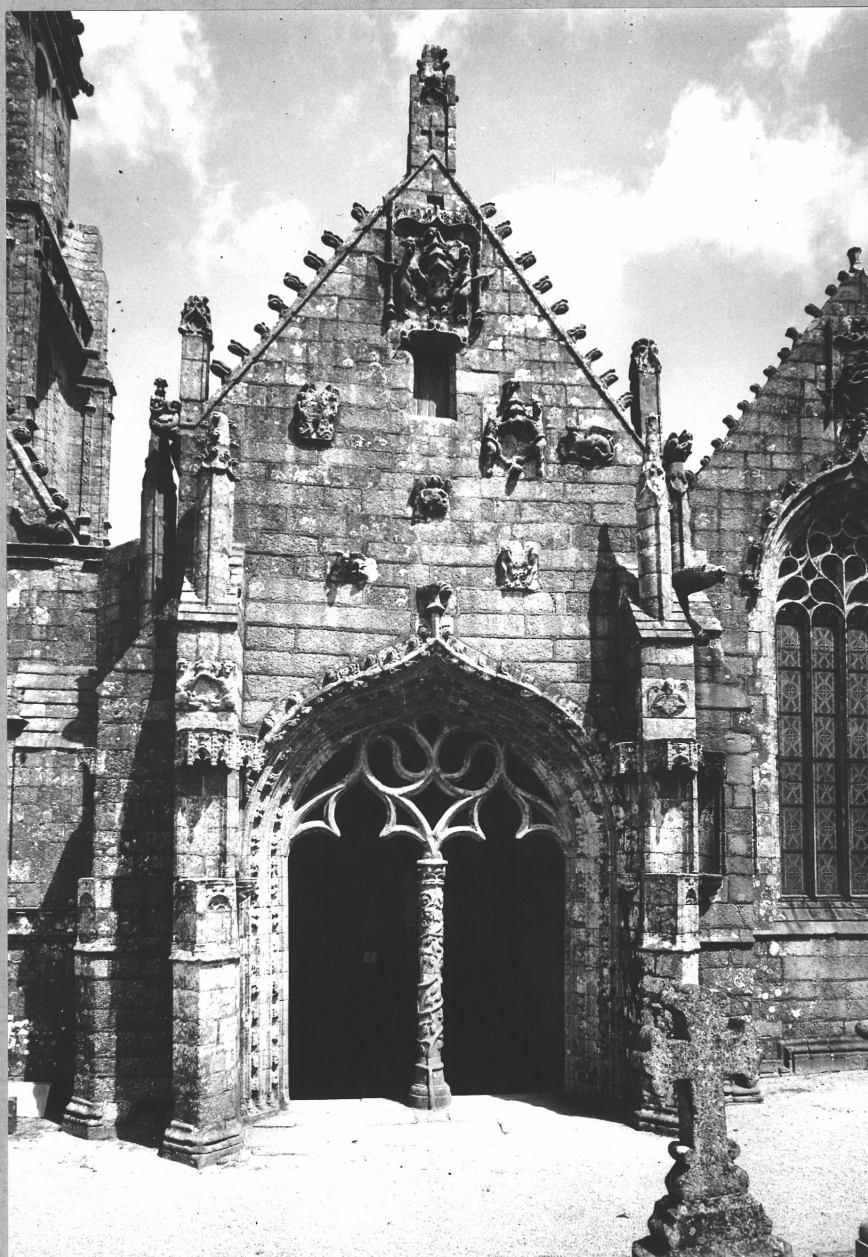
68.22.392 V

Vue extérieure du porche Sud

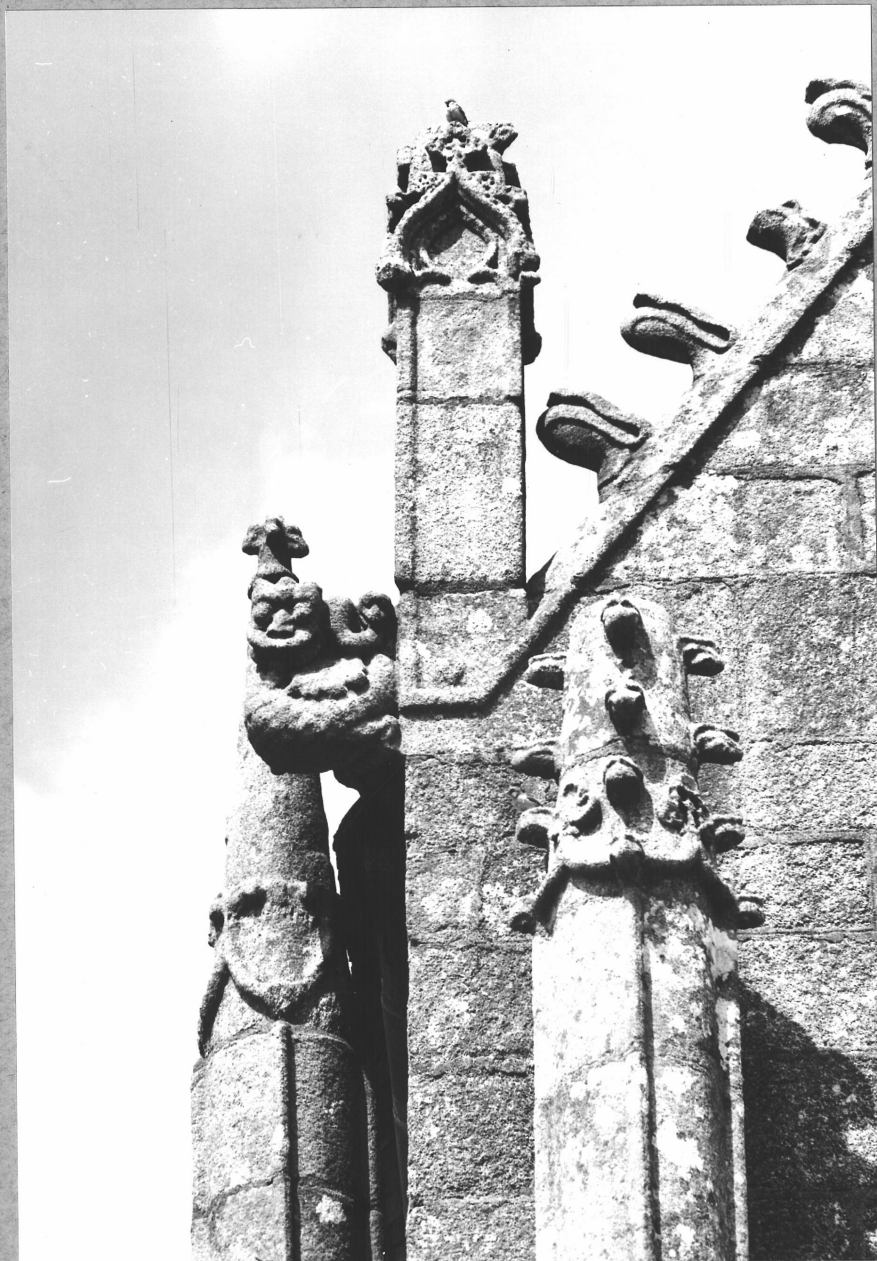
68.22.458 X

Porche Sud, détail :  
Pinacles de l'angle Sud-Ouest

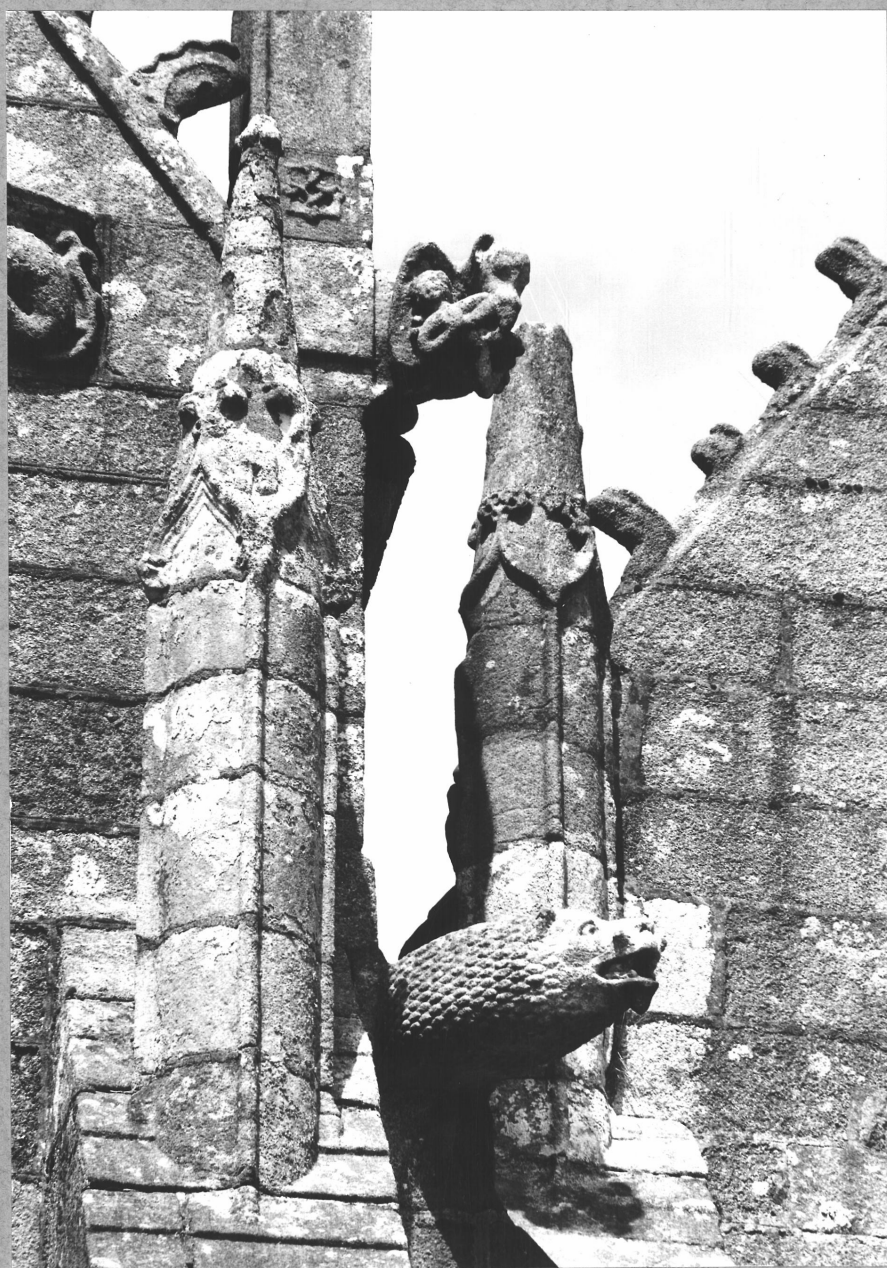
68.22.455 X

Porche Sud, détail :  
Gargouille animale  
à l'angle Sud-Est

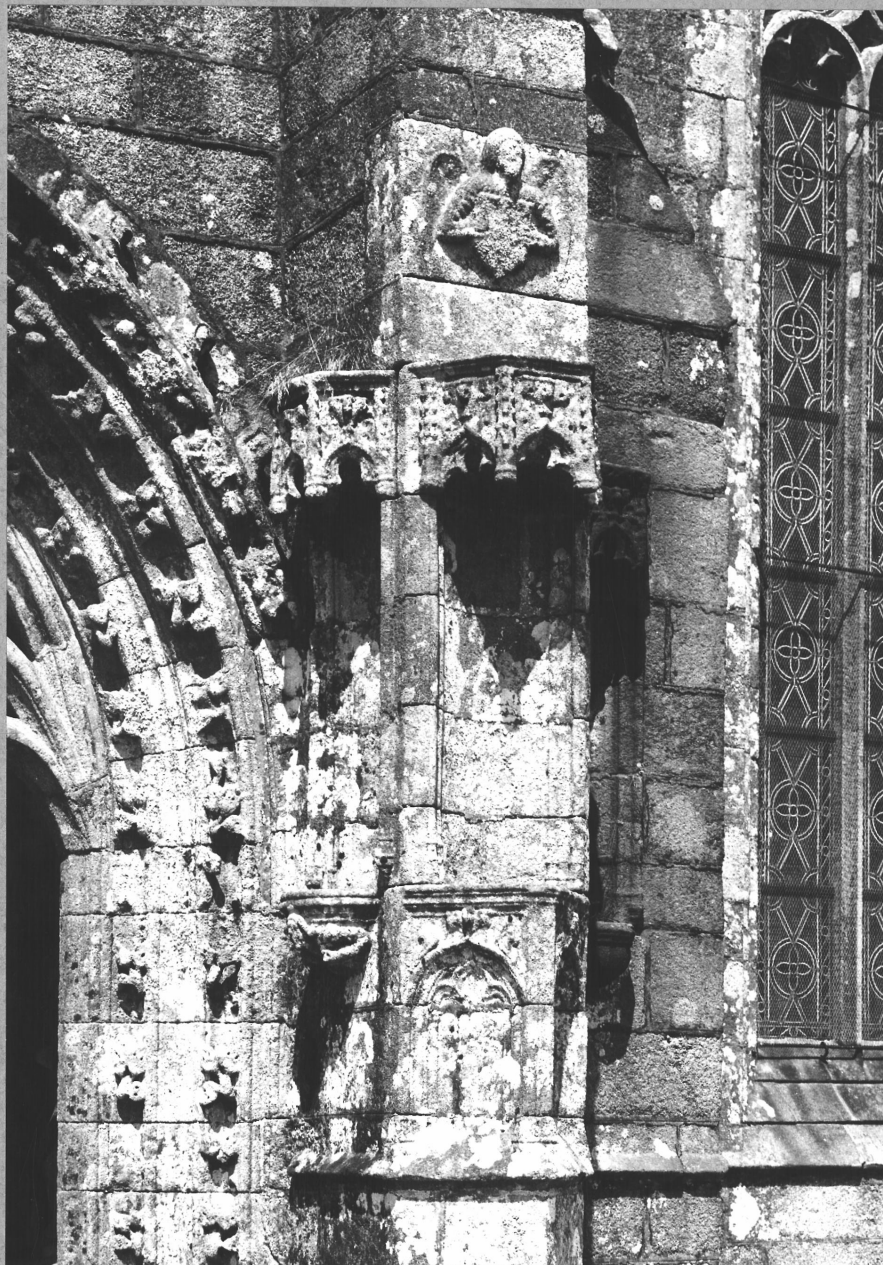
68.22.459 X

Pignon du porche Sud  
Détail du contrefort Est

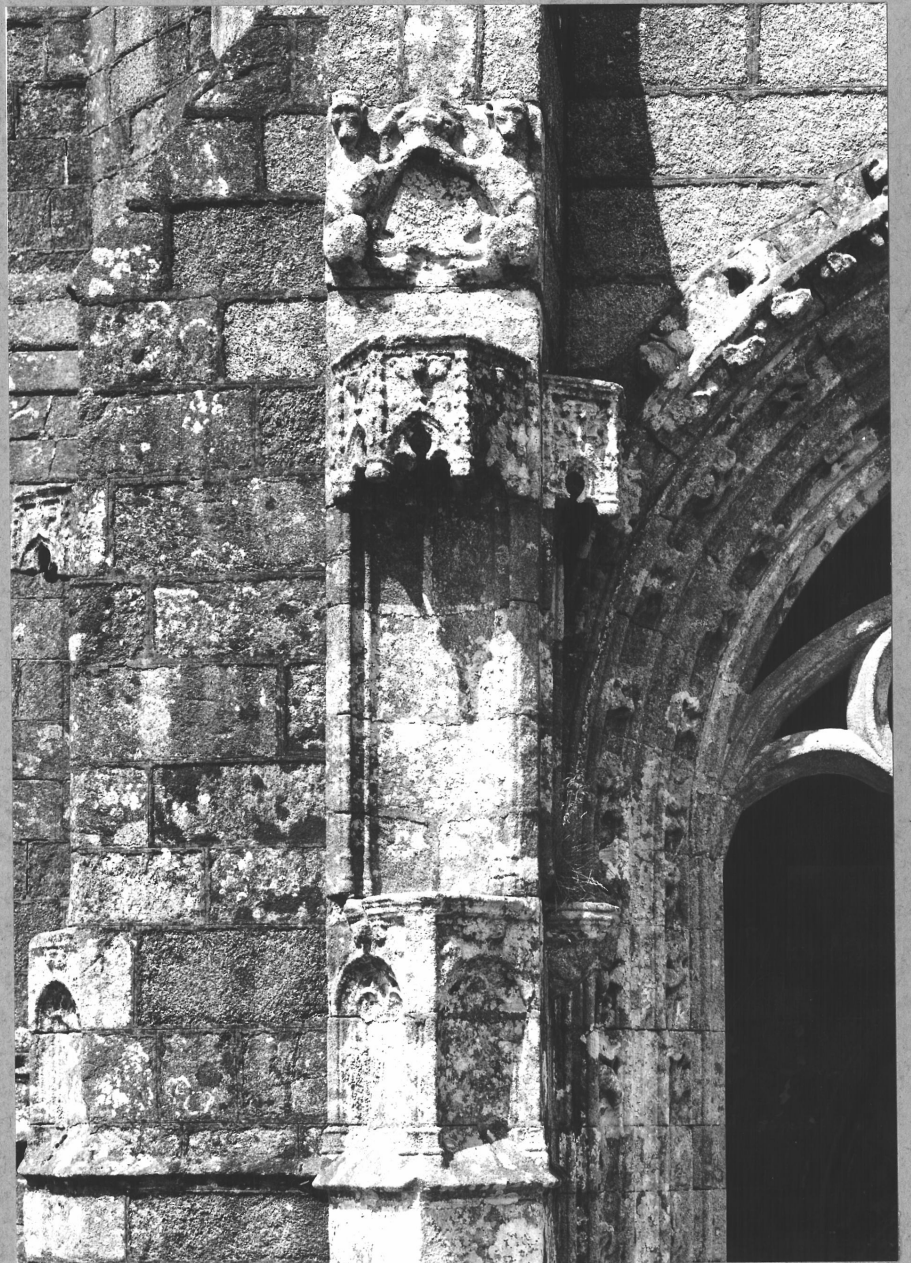
68.22.460 X

Pignon du porche Sud  
Détail du contrefort Ouest
