EGLISE

ORNEMENTS D'ARCHITECTURE

Pignon du porche Sud détail : Ecu en relief au sommet du pignon

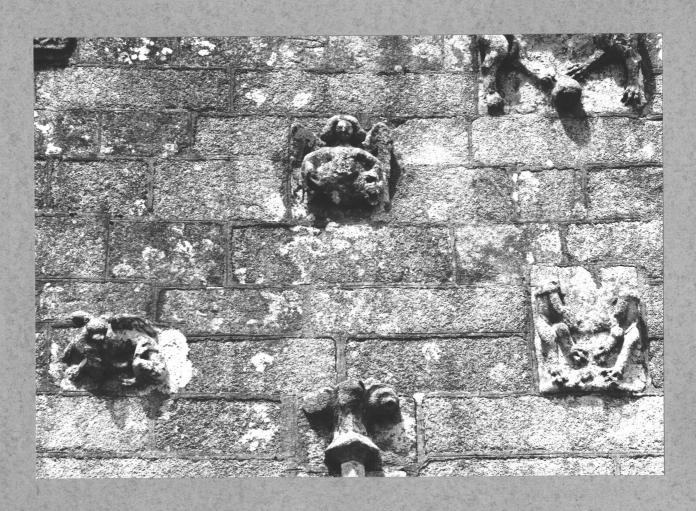
68.22.454 X

Pignon du porche Sud détail : reliefs surmontant le portail

Deux lions (décapités) sont les supports d'un écu martelé. Il semble qu'à la base, au centre, entre les pattes des lions, était sculpté un petit masque.

Au-dessus des archivoltes du porche, à gauche, est sculpté en haut-relief, un motif représentant un animal ailé, égorgeant un oiseau. Il pourrait aussi s'agir d'un animal quadrupète ailé, égorgeant un autre quadrupède plus petit. Les corps enchevêtrés sont fortement en relief, au détriment des détails inexistants.

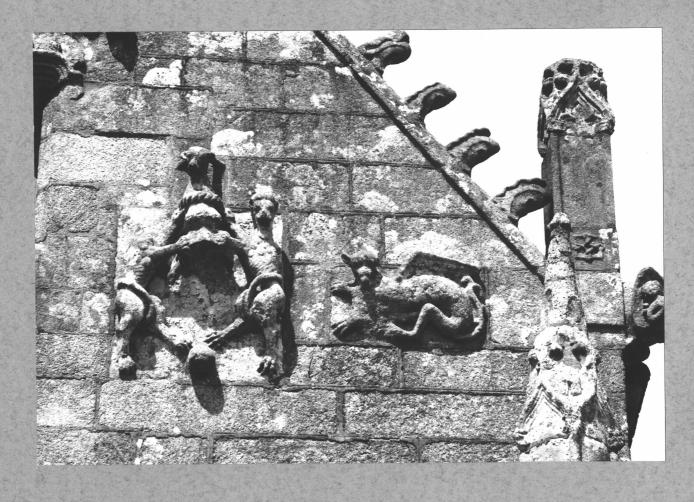
68.22.456 X

Pignon du porche Sud détail : reliefs de l'extrémité Est du pignon

Sur le pignon, à l'extrême droite, figure un motif inscrit dans un rectangle allongé représentant un animal quadrupède couché, à longue queue bifide, à petite tête au museau pointu, et pourvu d'une aile rigide et longue.

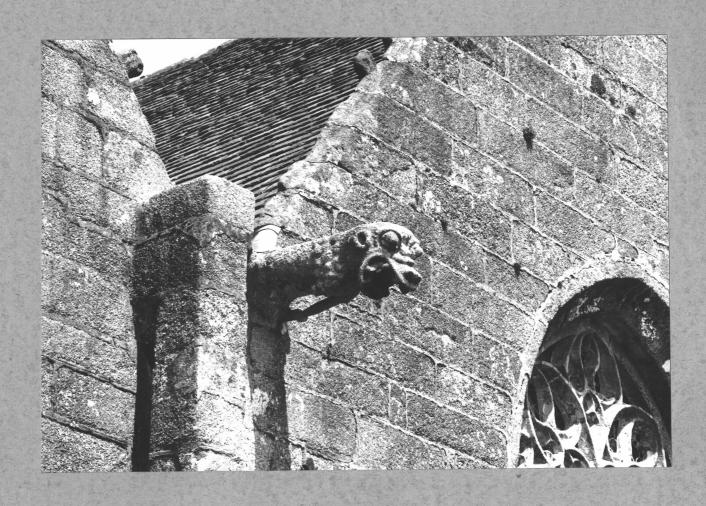
68.22.452 X

Pignons du bras Sud du transept, détail : Gargouille animale

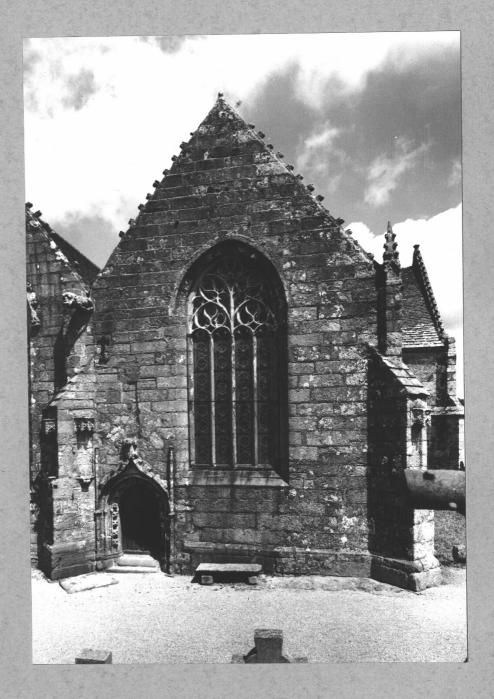
68.22.393 W

Les rampants du pignon du porche Sud se terminent par deux crossettes sculptées à décor figuré en ronde-bosse.

La crossette du rampant Ouest figure un monstre, à ailes palmées, à corps de reptile dont l'extrémité se termine par une tête de serpent.

Le corps est inscrit dans un carré, l'avant train courbé en occupe la base et au-dessus la queue voisine avec la tête, vue de face, aux yeux globuleux, au museau épaté, et à la gueule largement fendue.

La crossette du rampant Est représente un petit personnage nu entre les griffes d'un monstre au corps lours qui s'apprête à le manger
