BALUSTRADE DU CHOEUR

LOCALISATION : ~~église Saint Blaise.~~

Aire d'étude : Callac
Auteur(s) : auteur inconnu
Catégorie tech. : menuiserie ; sculpture
Commune : Bulat-Pestivien
Coord. Lambert : 0180940 ; 10096720
Copyright : © Inventaire général, 1972
Date bordereau : 1993
Date d'enquête : 1972
Date Mistral : 1993/11/18
Date protection : oeuvre non protégée MH
Dénomination : clôture de choeur
Département : 22
Dimensions : h = 70
Dossier : individuel
Edif. contenant : église paroissiale ; Saint-Blaise
Emplacement : choeur
Etat : traces de peinture
Etude : inventaire topographique ; reprise de l'antériorité
Implantation : en écart
INSEE : 22023
Intérêt : à signaler
Lieu-dit : Pestivien
Localisation : Bretagne ; 22 ; Bulat-Pestivien
Matériaux : bois : taillé (décor dans la masse) , peint (polychrome, faux marbre)
Microfiche : MICROFICHE (5/8 D5) ; MICROFICHE (4/7 G3)
Microfiche Cemap : 0220011004051 ; 0220010707031
Nom rédacteur(s) : Tugores Marie-Madeleine ; Quillivic Claude
Préc. DENO : table de communion

Balustrade du choeur.

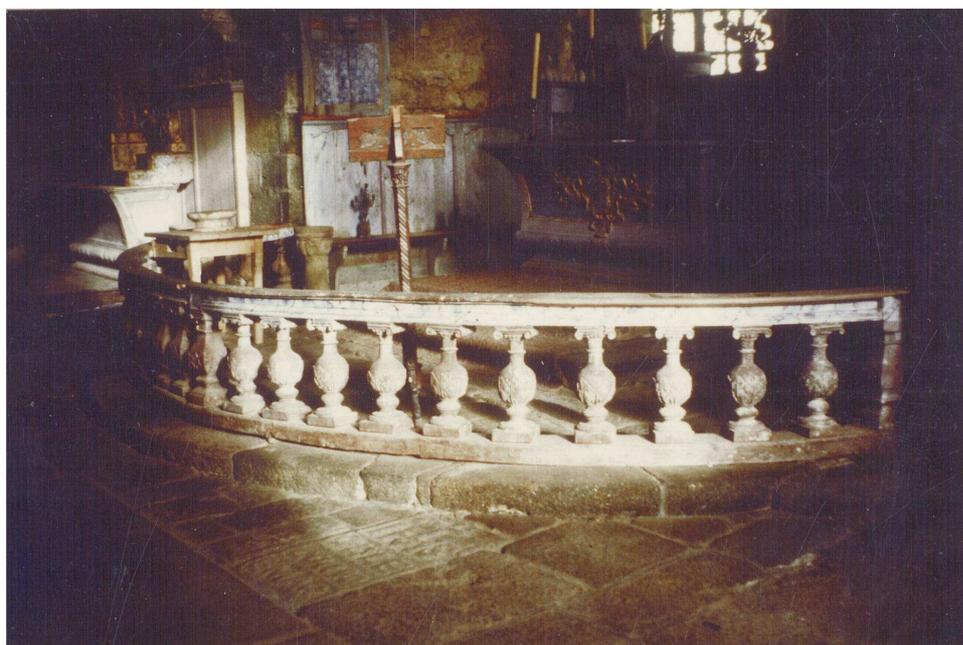
BULAT-PESTIVIEN 22
Eglise Saint-Blaise
Balustrade du chœur
Etat après restaurati
(1978)
cliché A.O.A. 22

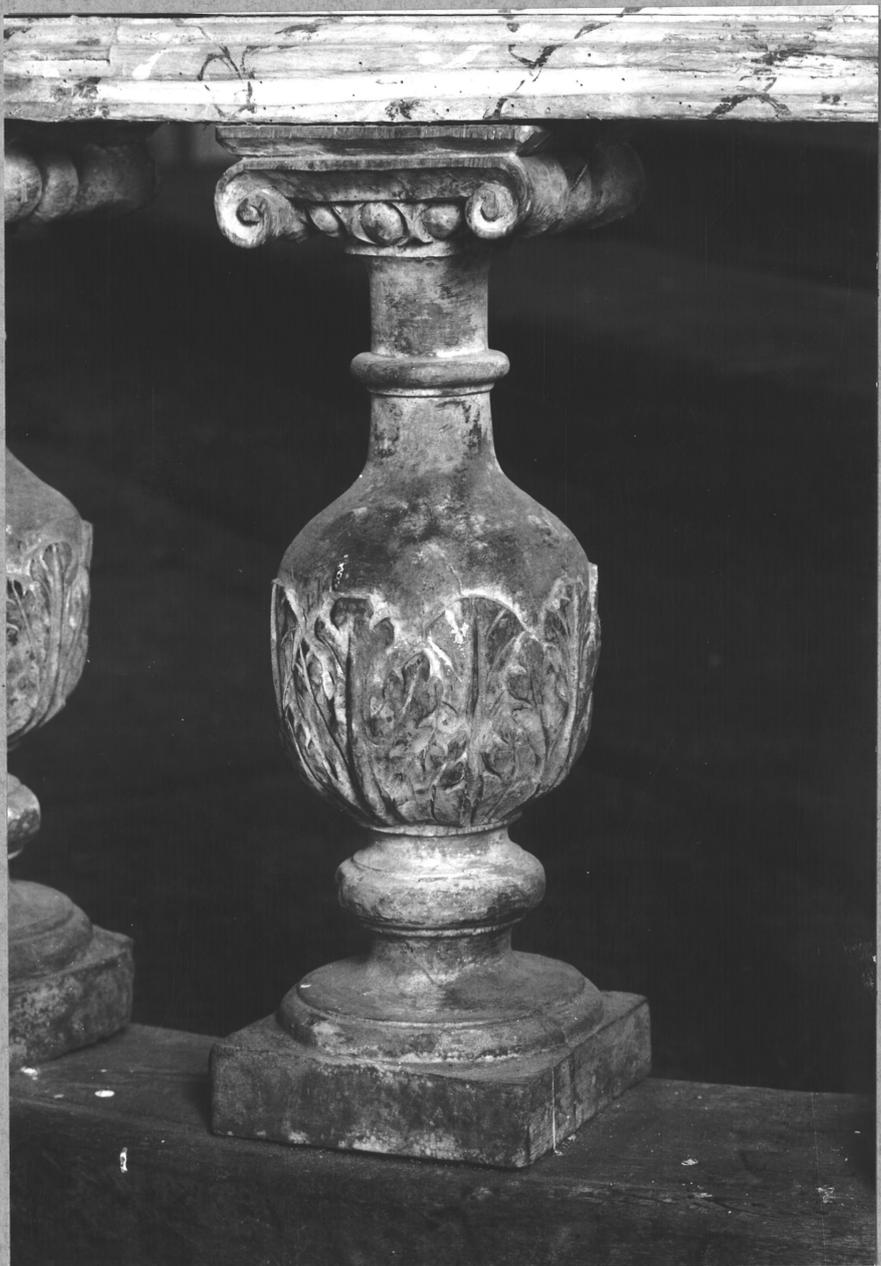
68.22.84I X

. Les huit autres balustres (cf. photo 22), les deux situés aux extrémités accolées au mur, les quatre formant les vantaux et les deux derniers les encadrant mais situés sur la partie fixe : renflement à pans et chapiteau ioniques.

BALustrade du Choeur
détail : vue d'un balustre
des portes latérales

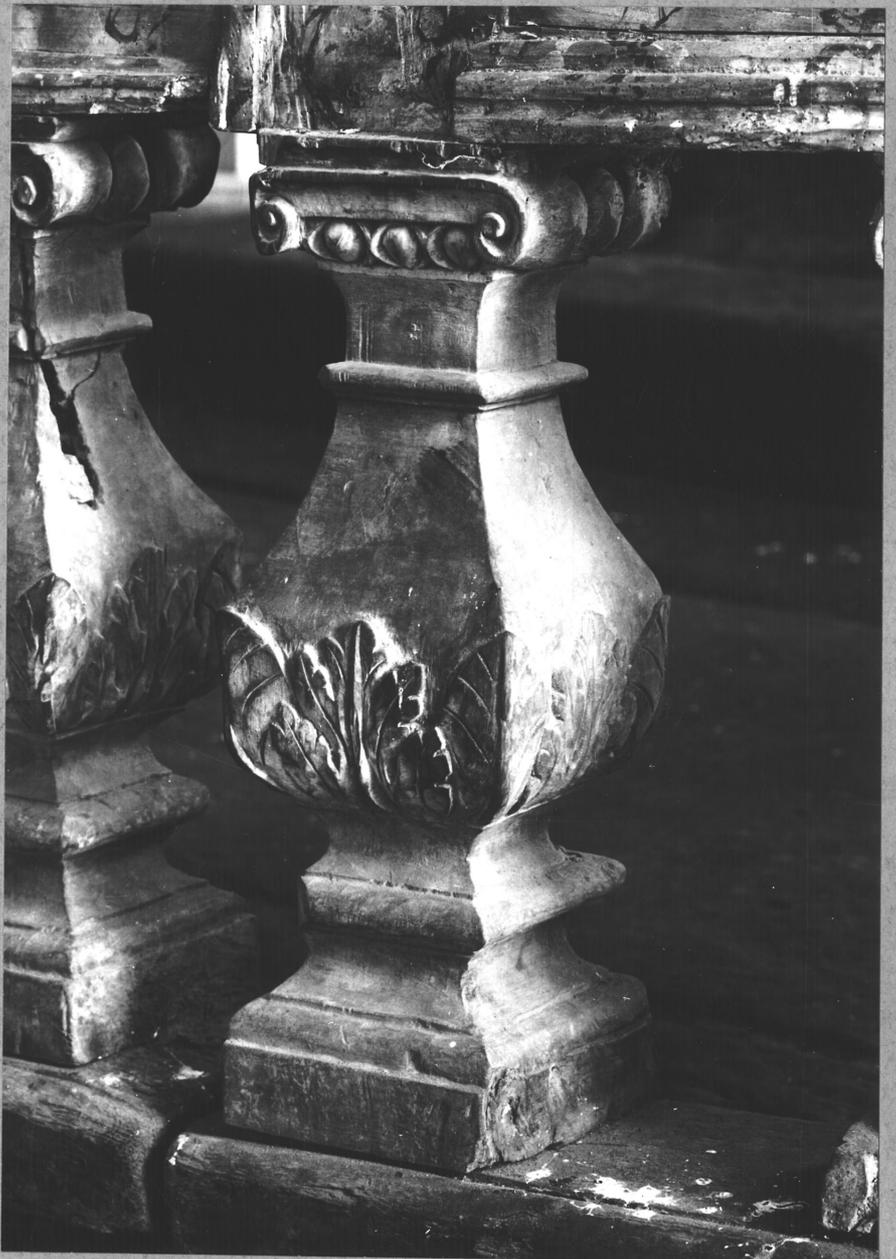
68.22.842 X

. Type général (20 balustres). Cf photo 21 : forme en poire terminée par un chapiteau ionique.

Balustrade du Choeur
détail : vue d'un balustre
des portes centrales
