Bénitier

LOHUEC 22

EGLISE PAROISSIALE

Bénitier du porche

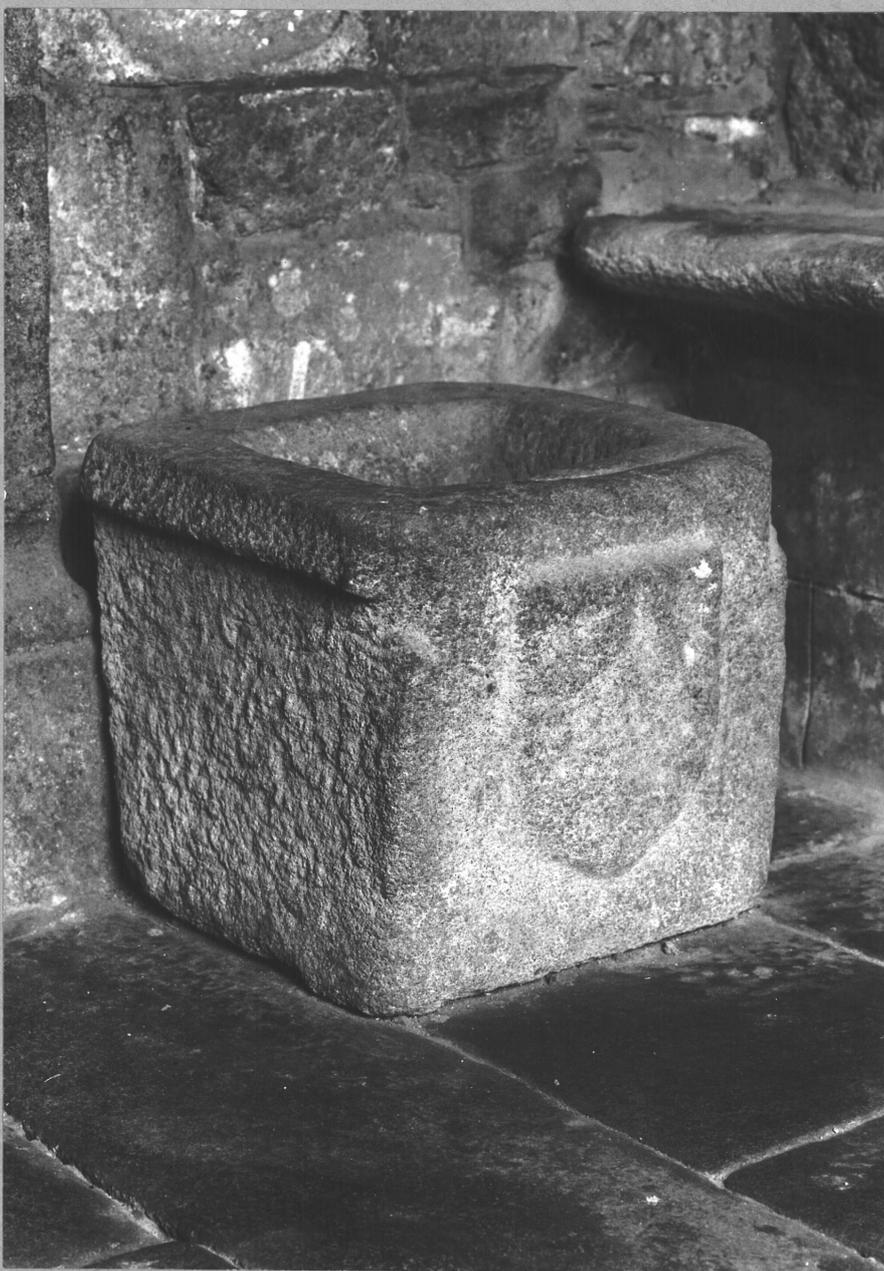
68.22.I480 V

Granit à grains moyens. Surfaces latérales laissées sous le coup du ciseau, ainsi que l'intérieur de la cavité.

Mauvais. Ecu martelé.

Forme cubique (cf. dimensions). Face principale timbrée d'un écu illisible. Les trois autres faces ont un léger rebord en bandeau saillant simple. Le bénitier est creusé d'une cavité quadrangulaire à parois biseautées.
