LOCALISATION : Eglise Paroissiale

LOHUEC 22

EGLISE PAROISSIALE

Fonts Baptismaux

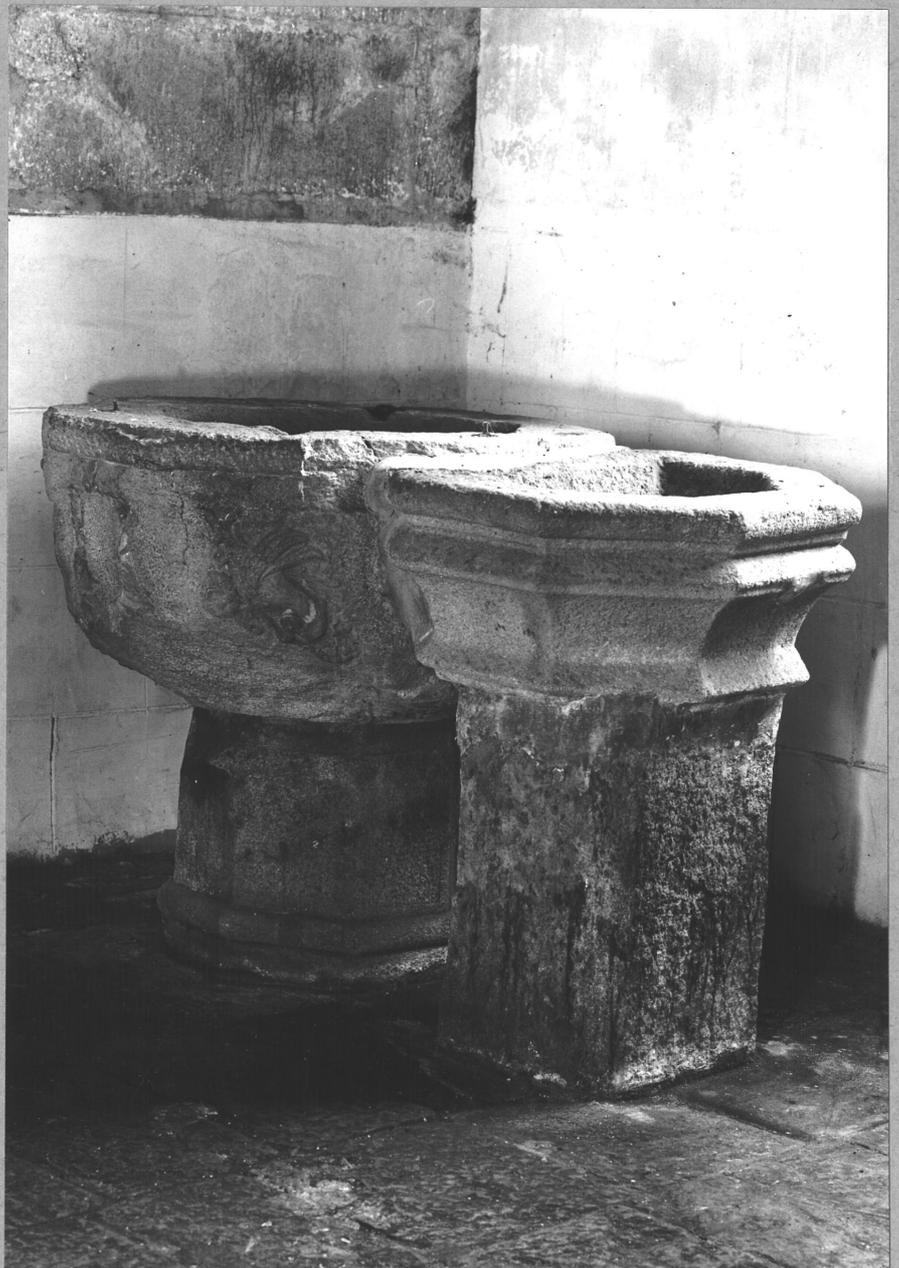
68.22.I494 V

Mauvais. La cuve principale est martelée et a perdu la plupart de ses motifs décoratifs; son rebord est fendu en deux endroits. La jonction entre les deux cuves se fait mal et est assurée par du ciment (qui fausse les proportions anciennes).

La cuve secondaire a également été colmatée sur son rebord avec du ciment mais est en meilleur état. Le support semble moderne ainsi que le couvercle de la cuve principale.

Cuve principale passant d'un plan hexagonal au niveau du rebord, à un plan circulaire au fond. Elle était décorée de têtes humaines, de face, (il n'en reste qu'une) émergeant d'un décor végétal et animal stylisé (oiseau ailé, feuilles palmées, pommes de pins). La seule face humaine non martelée est d'une stylisation intéressante.

Support en forme de pilier octogonal mouluré à la base d'un quart de rond et d'un bandeau.

La cuve secondaire forme une section demi-circulaire adossée par son diamètre à la cuve principale. L'arc extérieur est à 5 pans. La décoration est une simple mouluration géométrique (tore, filet, quart de rond, cavet, listel). Support quadrangulaire à arêtes chanfreinées. Les ouvertures intérieures suivent les contours extérieurs.
