ORNEMENTS D'ARCHITECTURE

Sculptures des rampants des pignons

LOCALISATION : église paroissiale Saint Nicodème

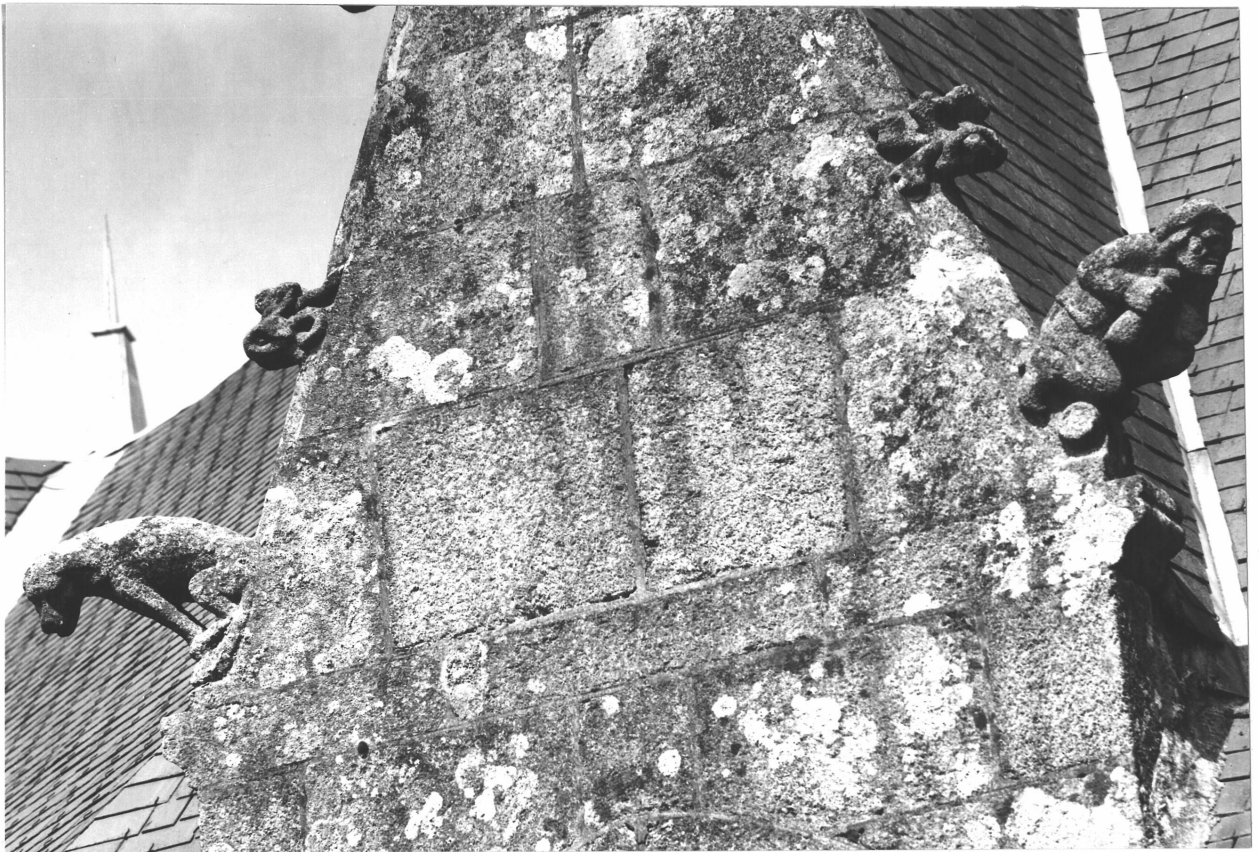
68.22.428 X

- . pierres d'assise Est sculptée d'un personnage pittoresque en costume régional,
- . pierre d'assise Ouest ornée d'un chien assis,
- . crochets à feuillage long des rampants,
- . Gâble surmonté d'un fleuron à bras de feuillage.

Le troisième personnage décore la pierre d'assise Est du pignon Sud-Est du chevet. C'est une figure grotesque, accroupie, le genou droit au sol, les bras sont serrés au corps, la main droite tient une bourse ou une bouteille. La tête est grimaçante. Il est vêtu en costume régional, chapeau, veste courte, sans doute bragon vraz et sabots.

Pierre d'assise du pignon  
Sud-Est du chevet

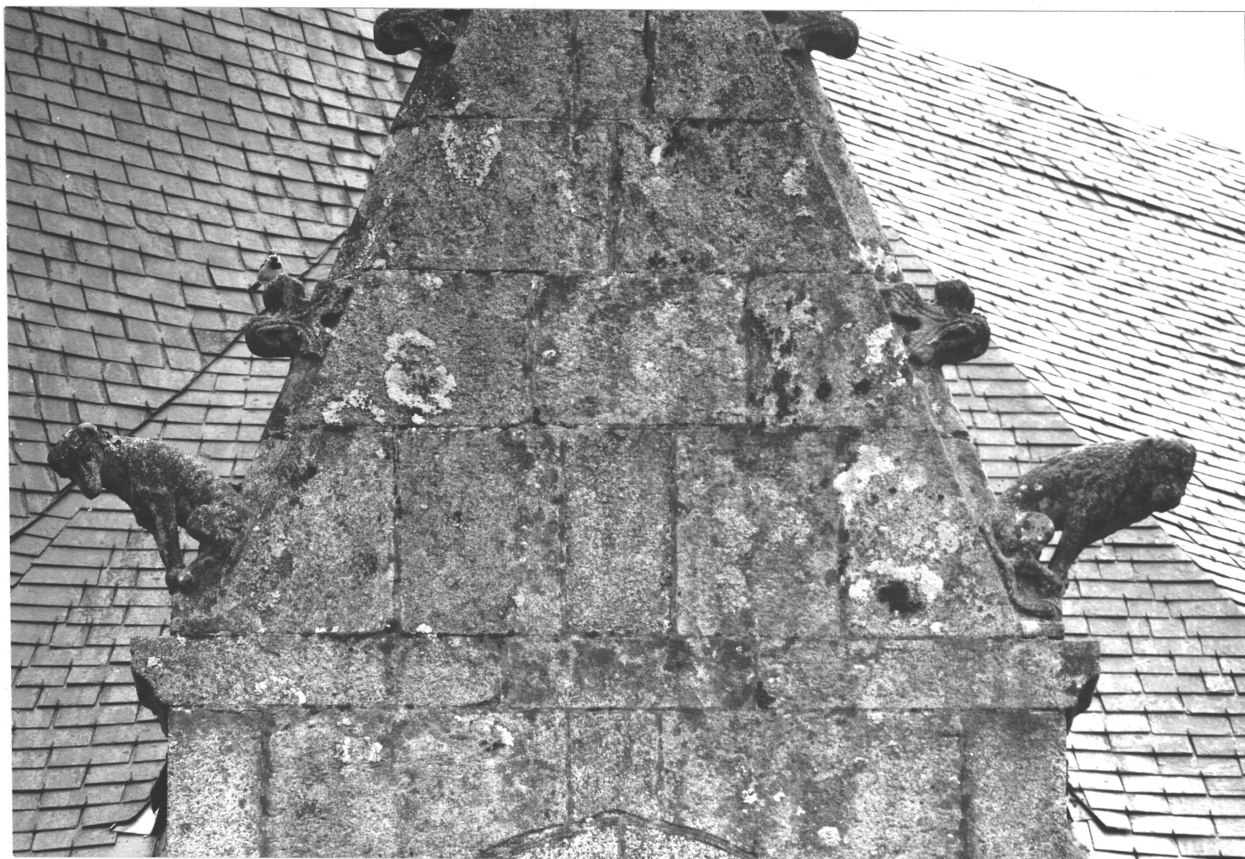
68.22.430 X

. pierres d'assise ornées de deux chiens assis (cf. photo n° 30),  
.  
.  
crochets à feuillage le long des rampants,  
.  
pierre d'amortissement sculptée d'un fleuron.

Les chiens couchés des pignons du chevet sont traités uniquement en ronde-bosse comme les dragons du bras Nord du transept. Les cinq chiens ont une attitude identique : leur arrière-train repose sur le pan incliné du rampant et les pattes antérieures sont plantées raides, sauf pour le chien Sud du pignon Est qui, des pattes antérieures se soutient la tête. Ils ont un corps maigre, les têtes tournées vers l'avant. Le traitement des têtes les différencie tous à signaler que l'animal Ouest du pignon Nord-Est a une tête qui s'apparente à celle d'un lion avec une crinière à mèches ondulées sur le dos.

Pierre d'assise du pignon  
Nord-Est du chevet

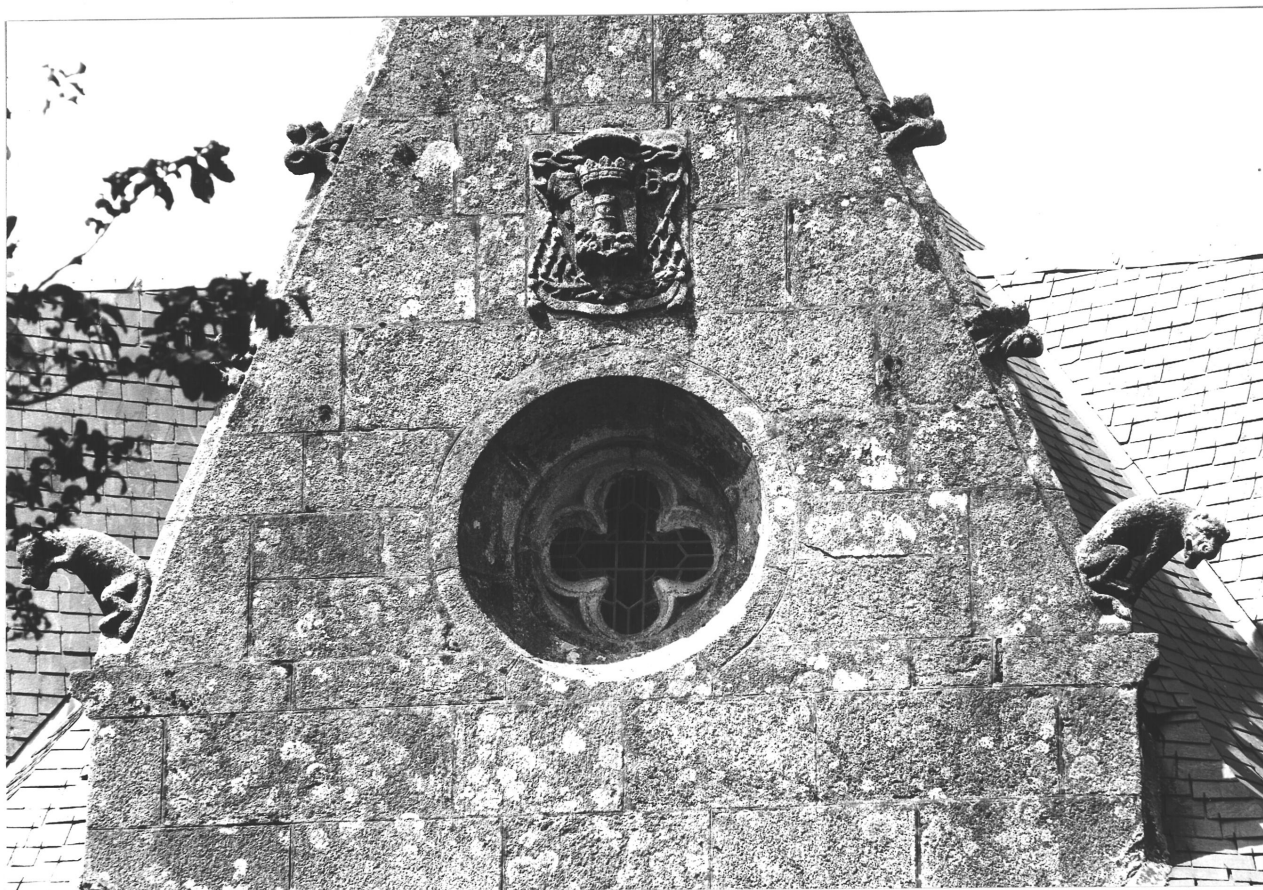
68.22.36I V

. pierres d'assise décorées de chiens,  
.  
crochets à feuillage le long des rampants,  
.  
pierre d'amortissement ornée d'un fleuron.

Mur Est du chevet :  
détail de l'écu et des  
pierres d'assises du rampant

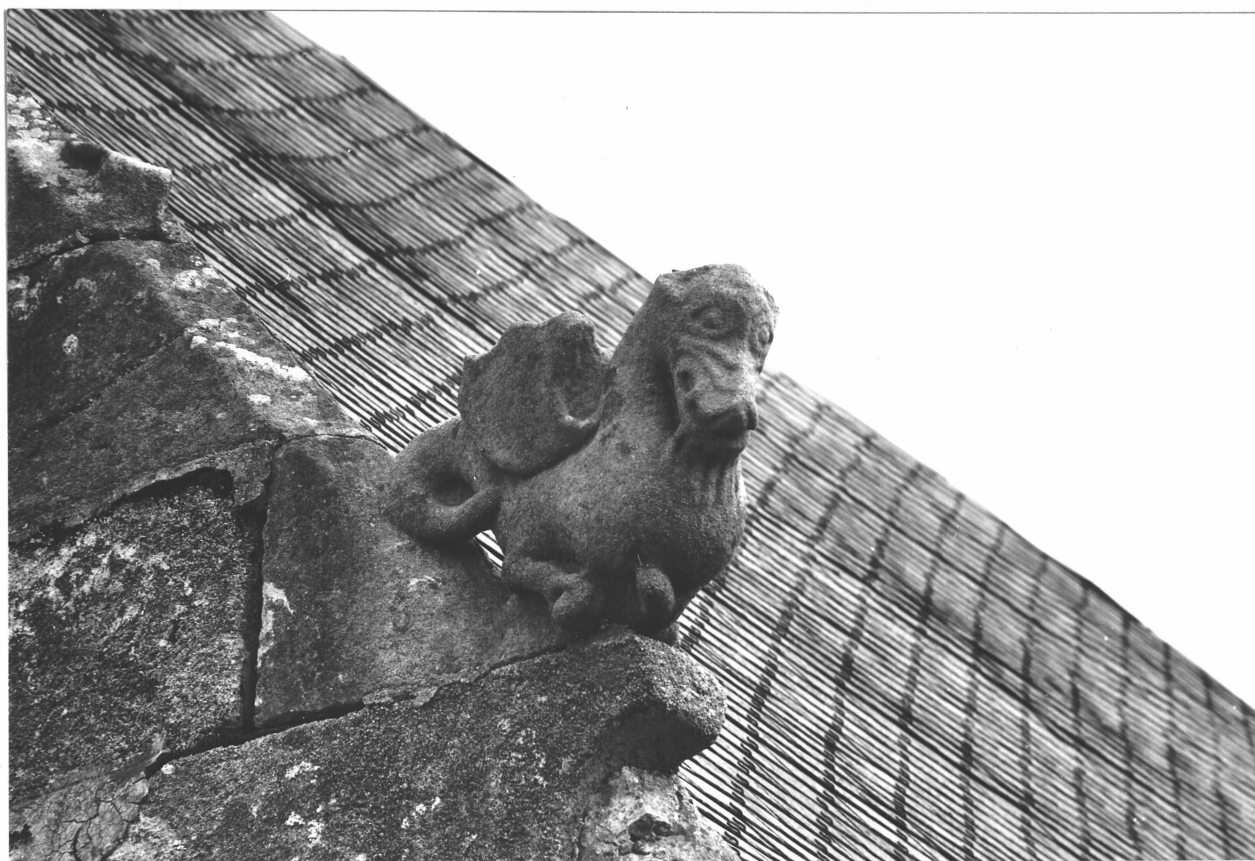
68.22.432 X

Pierres d'assise ornées de dragons dont celui de l'Ouest est ailé (cf. photos 25 et 26),  
crochets à feuillage le long des rampants,  
pierre d'amortissement sculptée d'un Saint Yves.

Les dragons du bras Nord du transept sont uniquement en ronde-bosse; ils sont assis couchés sur le pan incliné du rampant. Le dragon de la pierre d'assise Est n'est pas ailé, corps sinueux de serpent, pattes postérieures repliées sous le corps, tête inclinée sur la poitrine, gueule ouverte à dents pointues d'où sort une langue sinueuse qui repose sur le corps. Le dragon de la pierre d'assise Ouest a une queue repliée en anneau, des ailes massives et crénelées, des pattes repliées sous le corps. La tête présente une recherche des détails stylisés : yeux globuleux, cernés, museau fripé, cou ridé.

Pierre d'assise Ouest du rampant  
du bras nord du transept

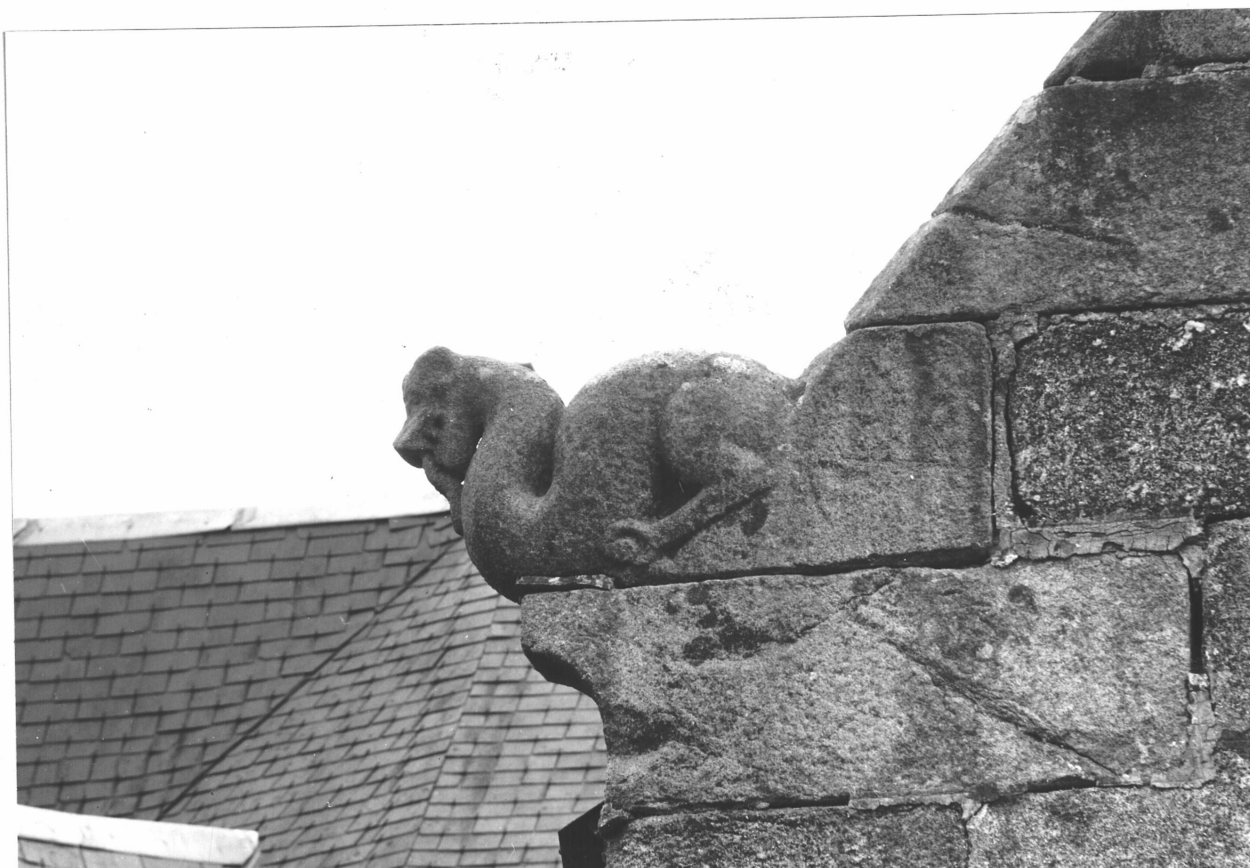
68.22.43I X

Pierre d'assise Est du rampant  
du bras nord du transept
