Pierre d'amortissement figurée : Christ aux outrages

Quatre crossettes figurées.

CHAPELLE DE BURTULET

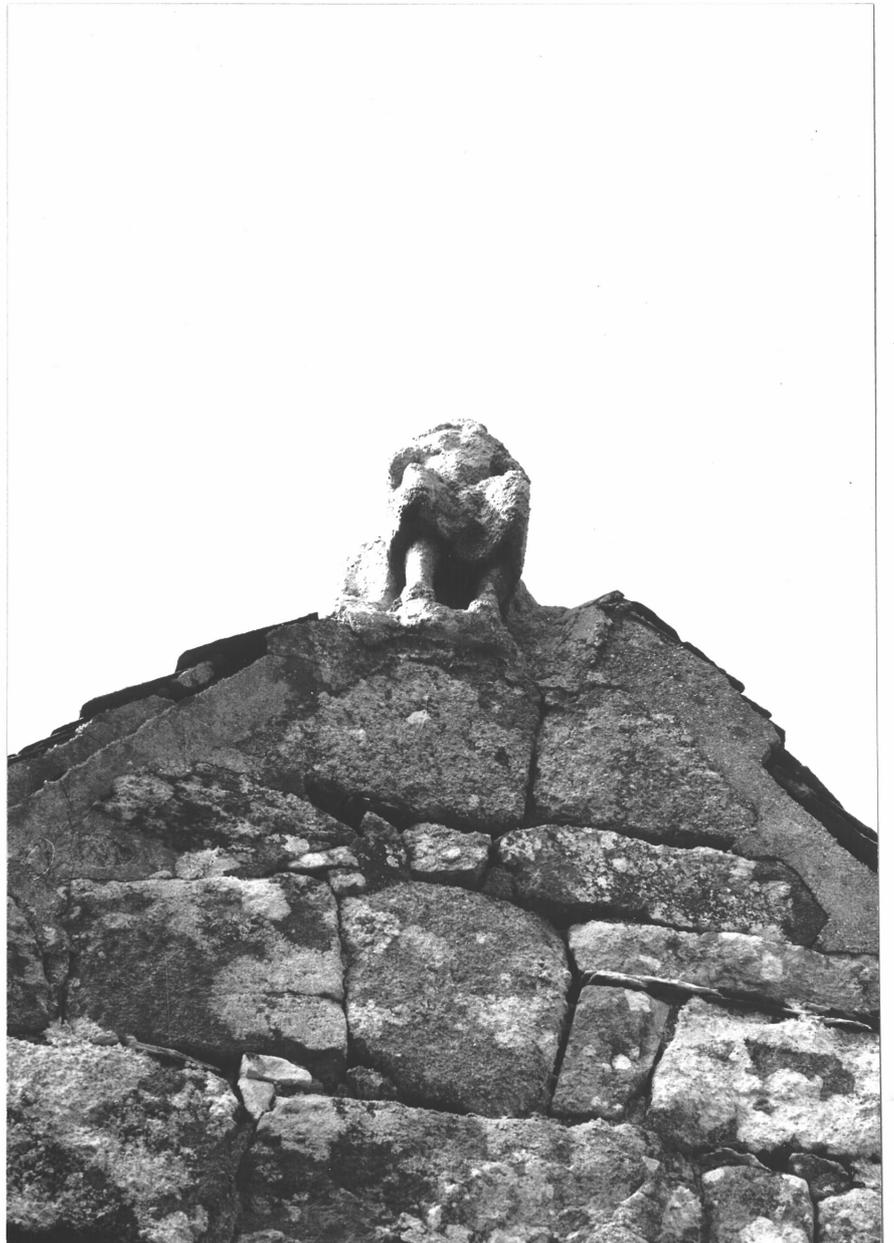
68.22.213 X

Cette pierre d'amortissement, sommant le pignon du porche Sud est une statuette représentant un personnage assis, sans doute le Christ, dont le thème est difficile à identifier étant donné le mauvais état de conservation. La statuette est décapitée, la surface est très érodée et recouverte de lichens.

Le Christ est assis, torse nu, le manteau posé sur les épaules lui recouvrant les jambes. Les bras semblent écartés, mais la position des mains, non visible, ne permet pas de préciser le thème : Christ aux outrages ? Christ montrant ses plaies ?

Pignon du porche Sud, détail :  
Amortissement

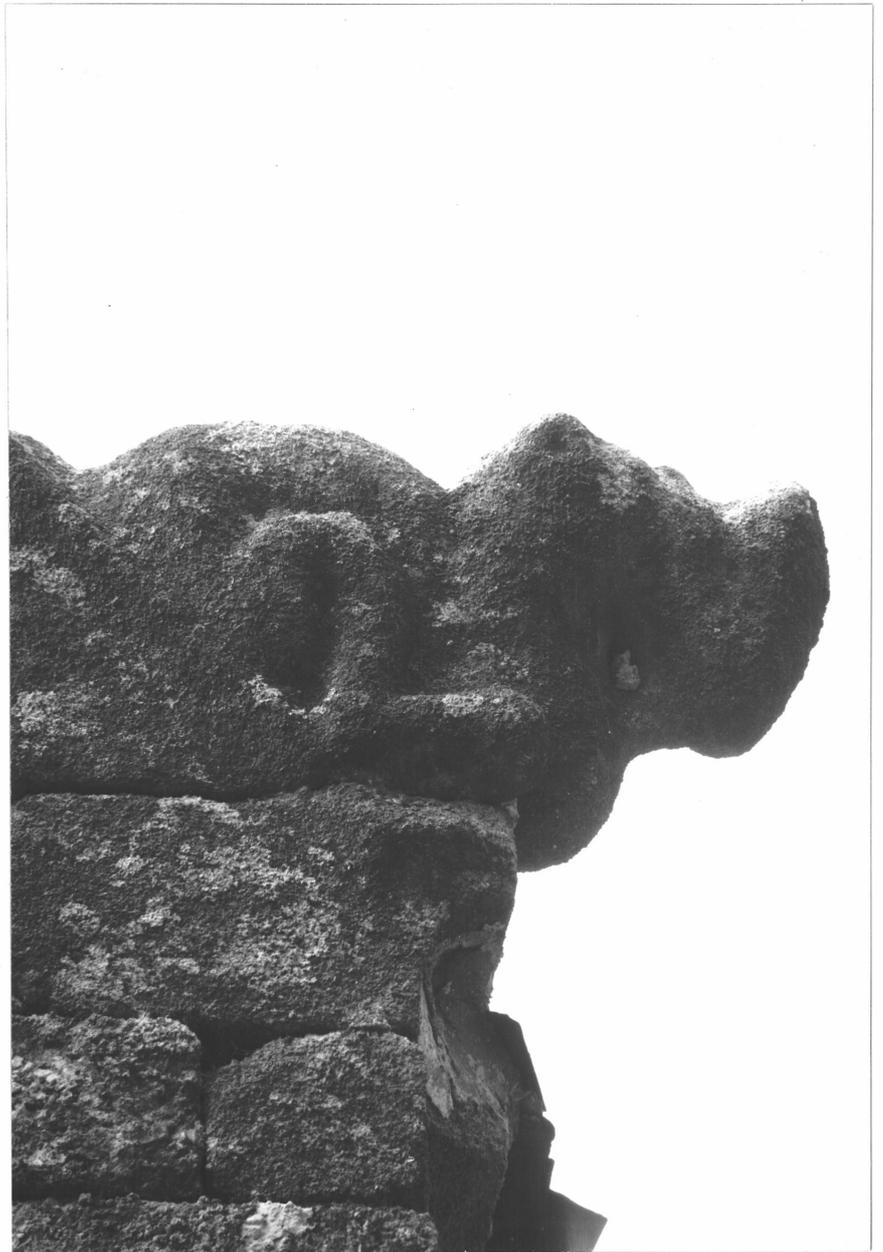
68.22.2I2 X

La pierre d'assise Est du rampant du pignon Nord est sculptée d'une tête à museau très large (hippopotame ?), à gueule entrouverte. La pierre d'assise Ouest de ce même rampant est figurée d'un animal à mi-corps, à museau allongé, à petites oreilles ovales. La pierre d'assise Ouest du rampant du pignon Sud du transept est cassée ; il ne reste de l'animal que la patte antérieure, griffue. La pierre d'assise Est de ce rampant est sculptée d'une tête d'animal à long museau épais.

Bras Sud du transept, détail :  
Pierre d'assise Est du rampant

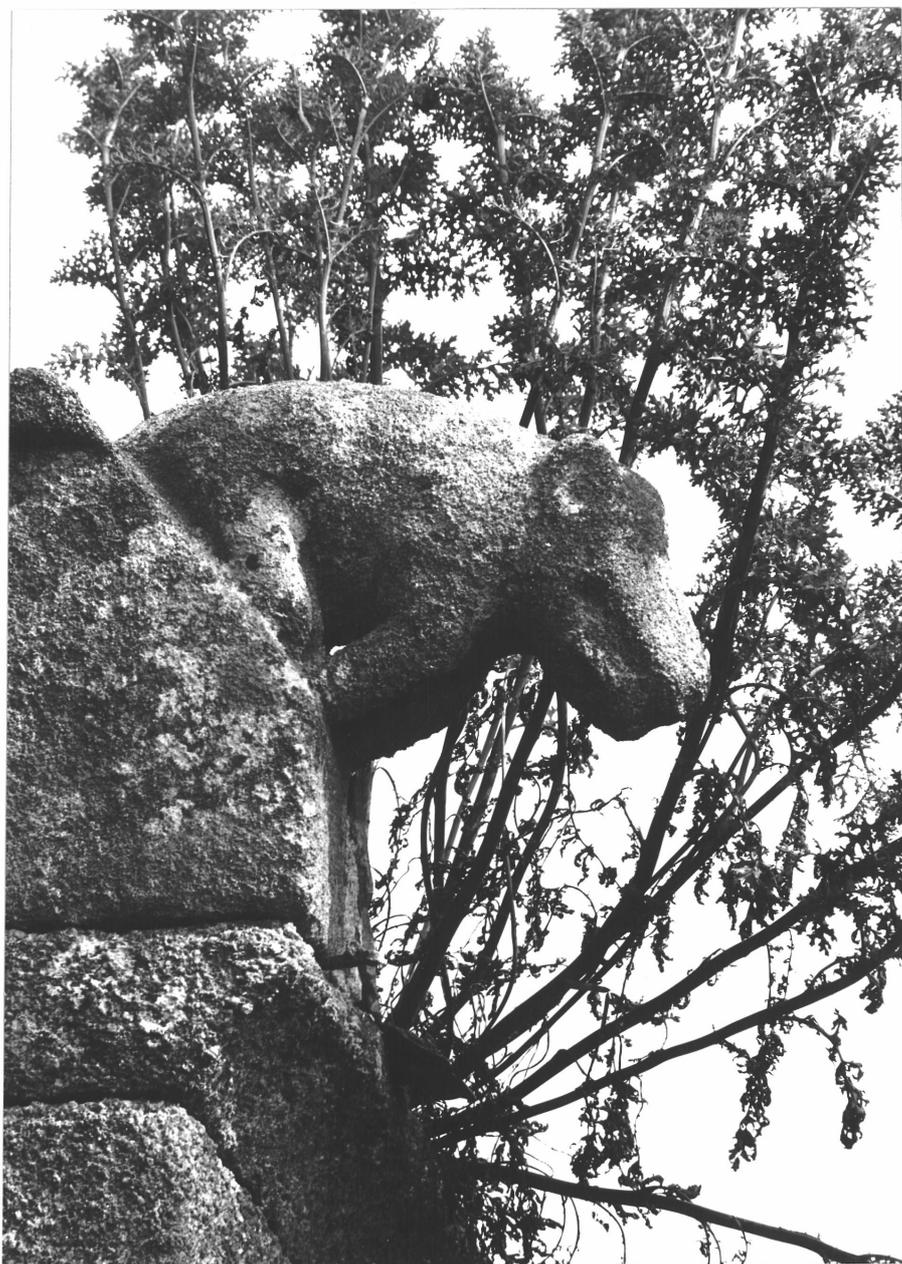
68.22.210 X

Bras Nord du transept, détail :  
Pierre d'assise Ouest du rampant

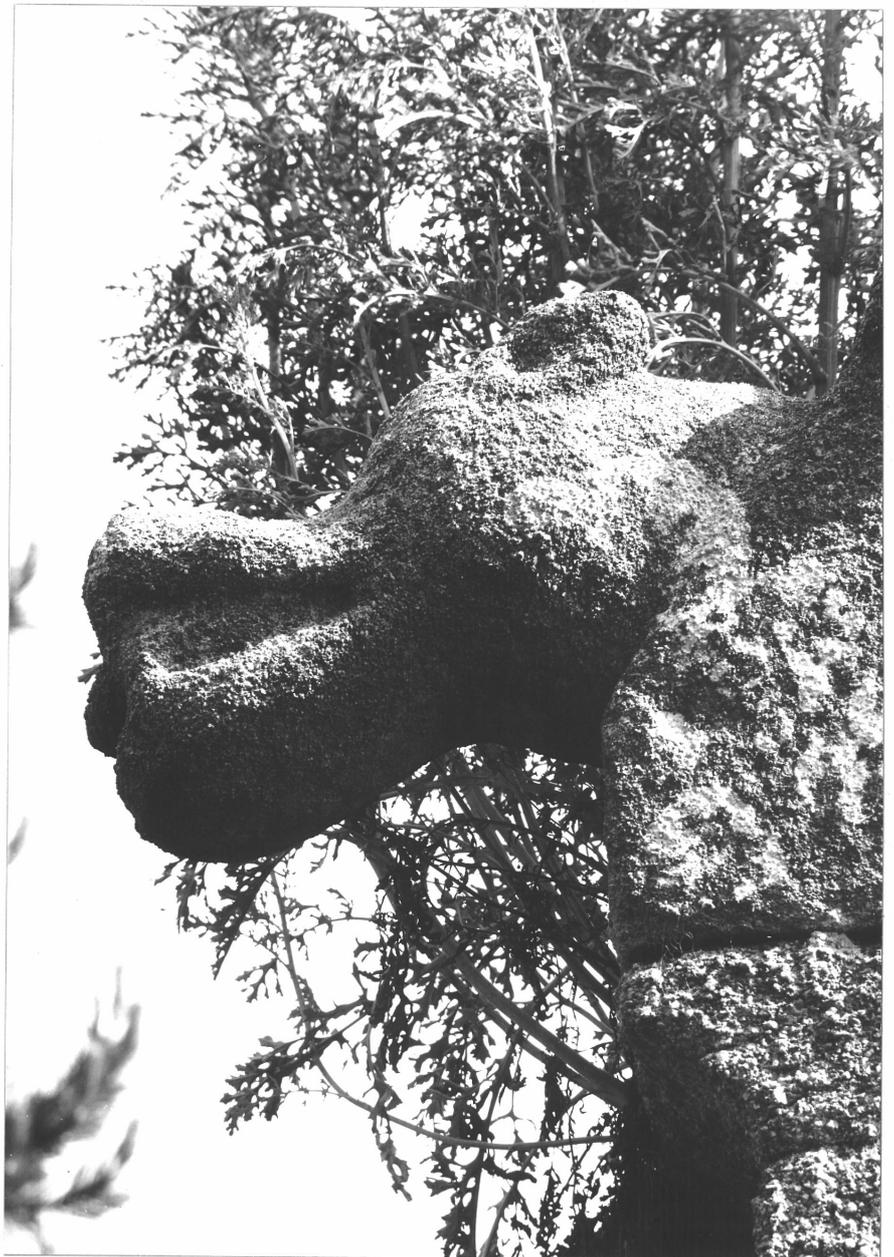
68.22.2II X

Bras Nord du transept, détail :  
Pierre d'assise Est du rampant

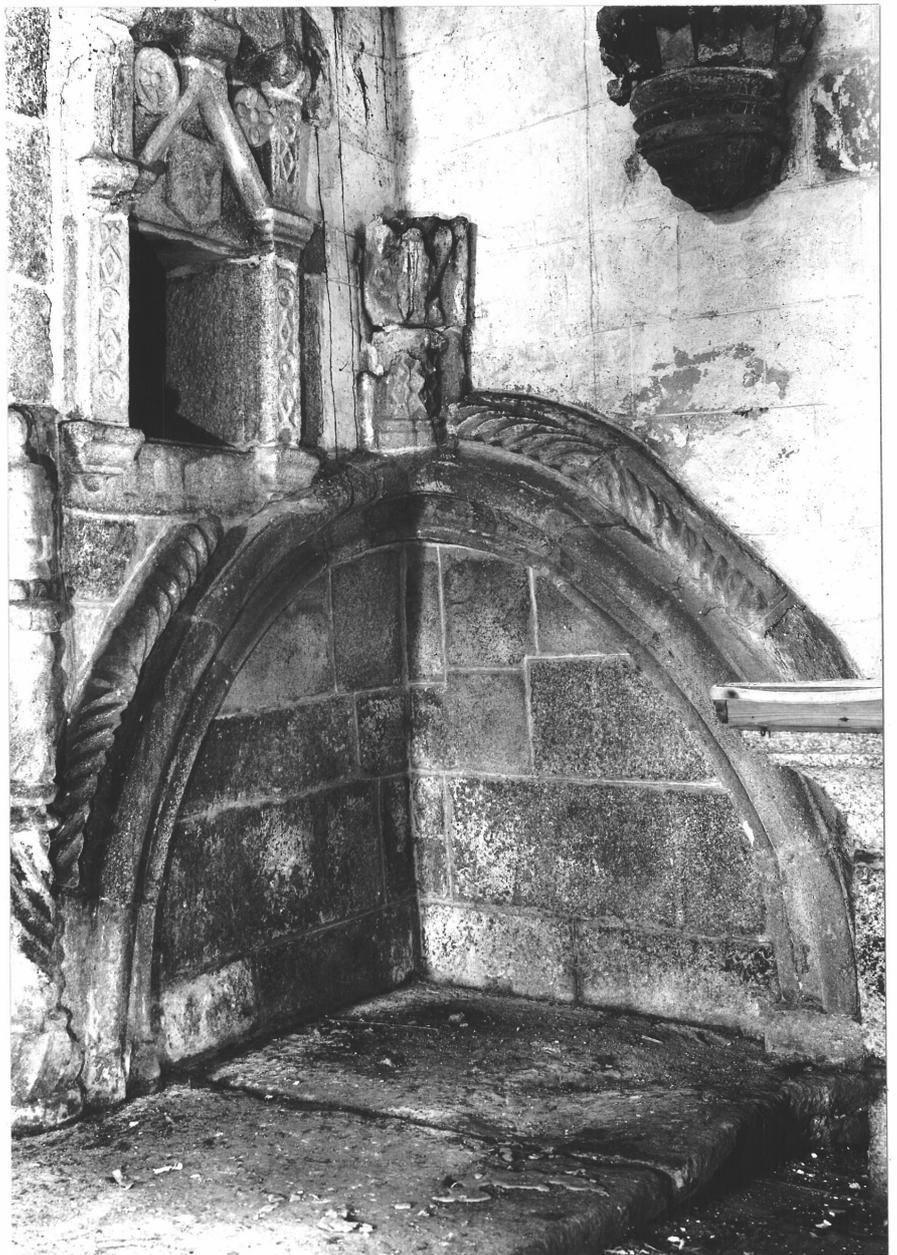
68.22.296 V

Enfeu posé sur un léger emmarchement formé de deux dalles monolithes.  
Sa position à un angle détermine sa structure ; c'est un enfeu sans profondeur,

seules les moulures de l'arc, le couronnement et la retombée de l'arc sont saillante et déterminent ainsi l'enfeu.

L'arcature de l'enfeu possède trois tores séparés par des gorges. Le tore intérieur est étroit, ses extrémités se terminent en bulbe ; le tore intermédiaire est massif et se termine lui aussi en bulbe ; le tore extérieur est interrompu par l'autel, le couronnement, une niche, la retombée de l'arc, il est constitué de deux tronçons situés, le premier, entre la retombée de l'arc et la niche, le second entre le couronnement et la table d'autel. Ils sont décorés de torsades contrariées à partir d'un centre. Le couronnement est formé d'un petit fût en nid d'abeille surmonté d'un ange agenouillé portant un écu (?).

Enfeu - angle Nord-Est du choeur

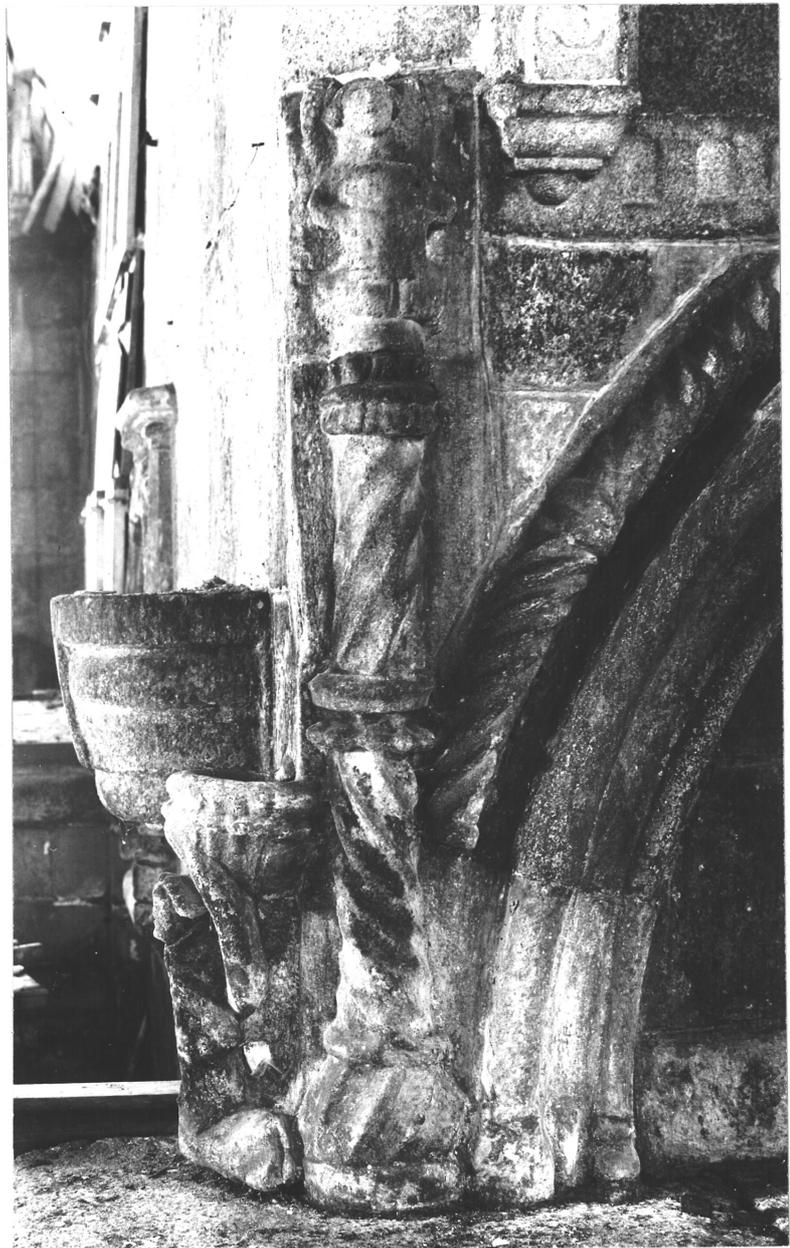
68.22.297 V

La retombée de l'arc, à l'angle du mur Nord, se compose d'une base à plinthe semi-circulaire se continuant en bulbe à torsades obliques sommé d'un tore, d'un fût à deux étages, le premier à torsades obliques descendant de gauche à droite terminé par une collerette saillante à boules, le second débutant par une plinthe étroite, puis par des torsades obliques descendant de droite à gauche et terminé par une collerette plissée retenue au milieu par un petit tore. Le couronnement est constitué d'un angelot agenouillé et portant un écusson rectangulaire, muet. L'angelot en demi-relief est de composition frontale ; les jambes écartées par le fût, les bras pliés sur la poitrine, la tête levée. De petite taille, il porte peu de détails : la tête est ronde, les traits peu creusés, la chevelure consiste en un rouleau plaqué sur les oreilles, les ailes se relevant à l'arrière et encadrant le visage. Par son attitude, cet angelot se rapproche de celui du bénitier voisin (cf sous-dossier).

Enfeu, détail : retombée de l'arc  
à l'angle du mur Nord

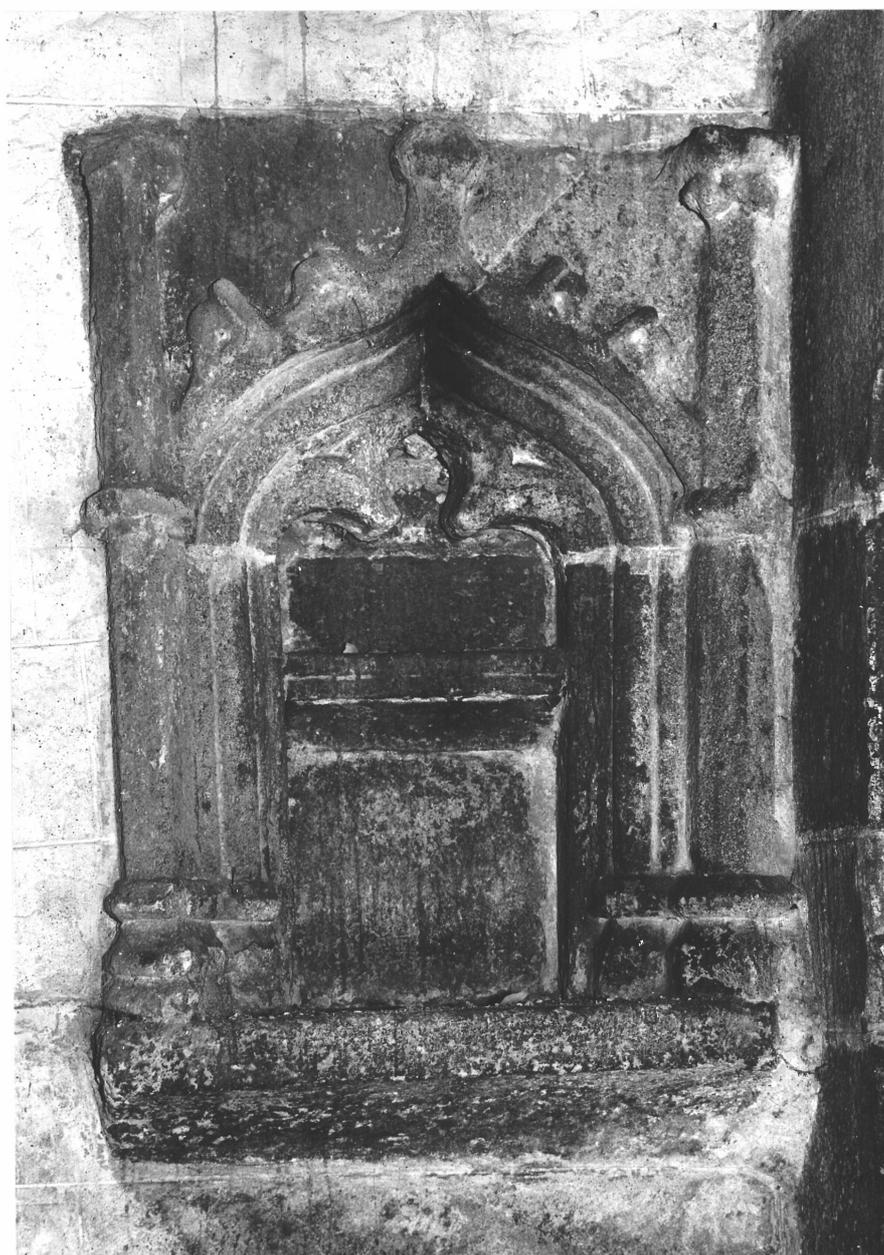
68.22.335 X

a/ Choeur, mur Est -cf cliché 10- : crédence à piscine en ressaut, niche rectangulaire verticale à découpe supérieure trilobée et meneau à double ressaut aux deux tiers de sa hauteur. Cette niche s'inscrit dans un arc en accolade à extrados orné de choux frisés massifs et sommé d'un fleuron en boule ; le tout est accosté de deux pinacles terminés en fleuron, et issus de bases bouteilles identiques à celles de l'arc en accolade.

Crédence du choeur

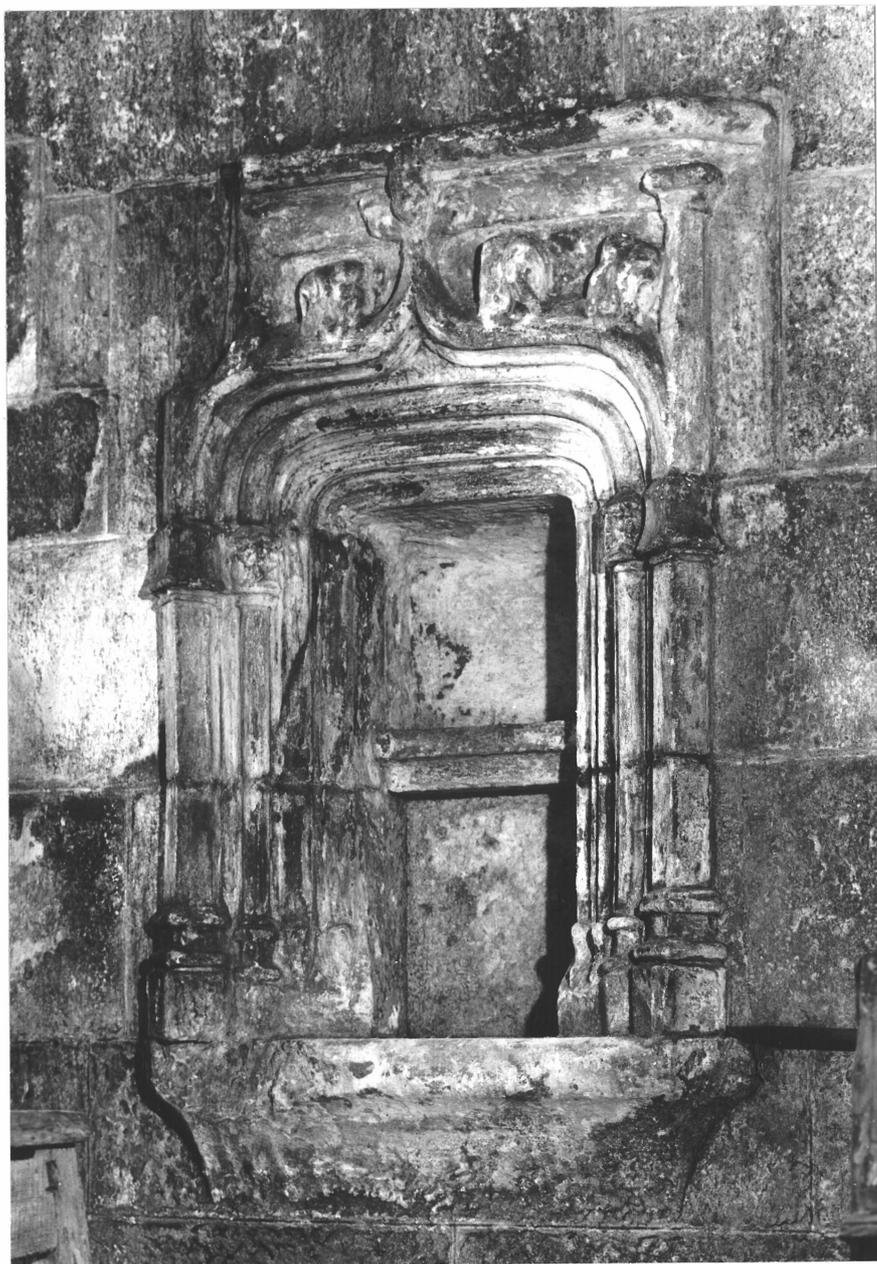
68.22.334 X

c/ Bras Nord du transept -cf photo 23- : crédence identique à celle du bras Sud.

Crédence - bras Nord du transept

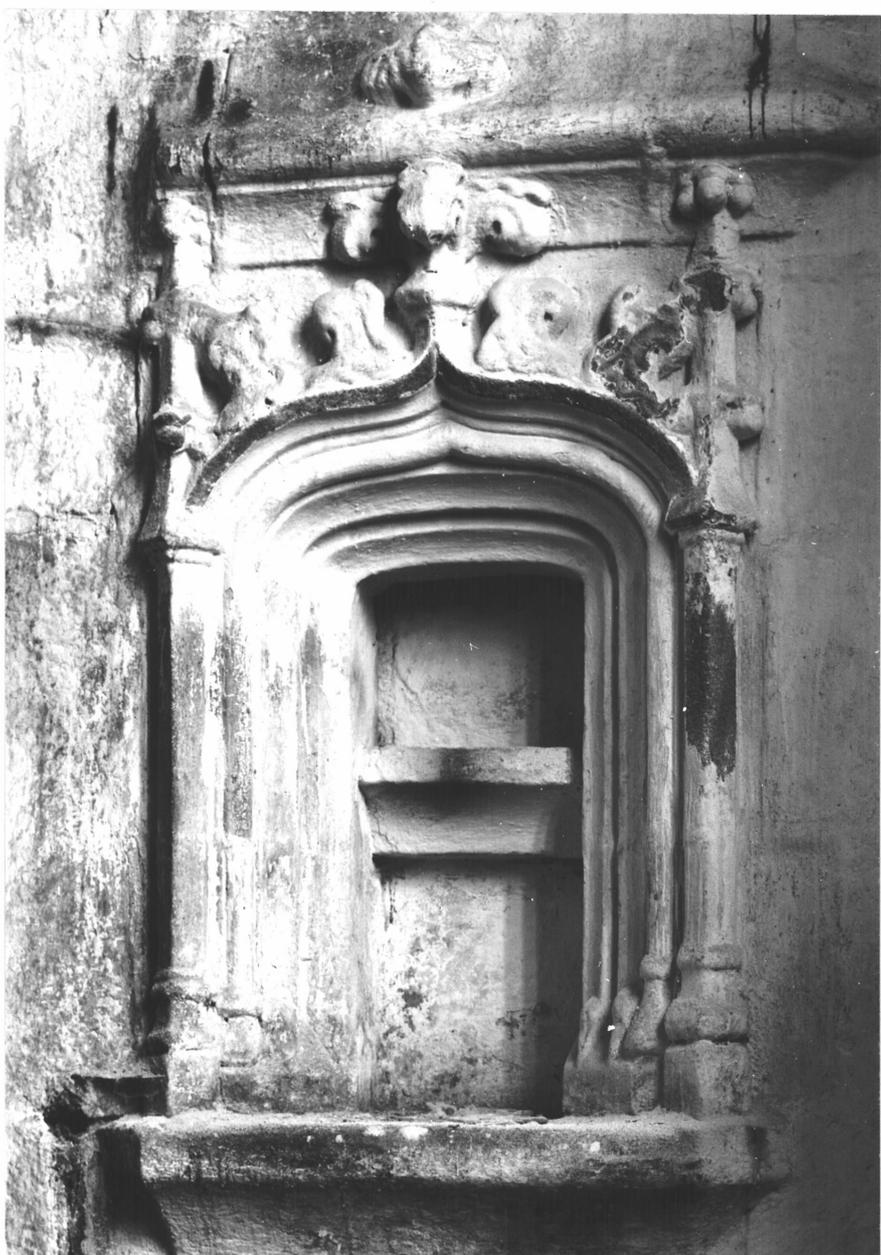
68.22.336 X

b/ Bras Sud, mur Est -cf photo 20- : crédence à piscine en ressaut, niche en arc très surbaissé, approchant du rectangle vertical, avec meneau en saillie à la moitié de sa hauteur. L'arc surbaissé, qui prend appui par des griffes sur une base taillée en plan biais, est inscrit dans un arc en accolade à intrados souligné

d'un gros tore issu de la même base, extrados orné de choux frisés et sommé d'un fleuron très épanoui ; l'ensemble s'inscrit entre deux pinacles à crochet, amortis d'un fleuron.

Crédence - bras Sud du transept

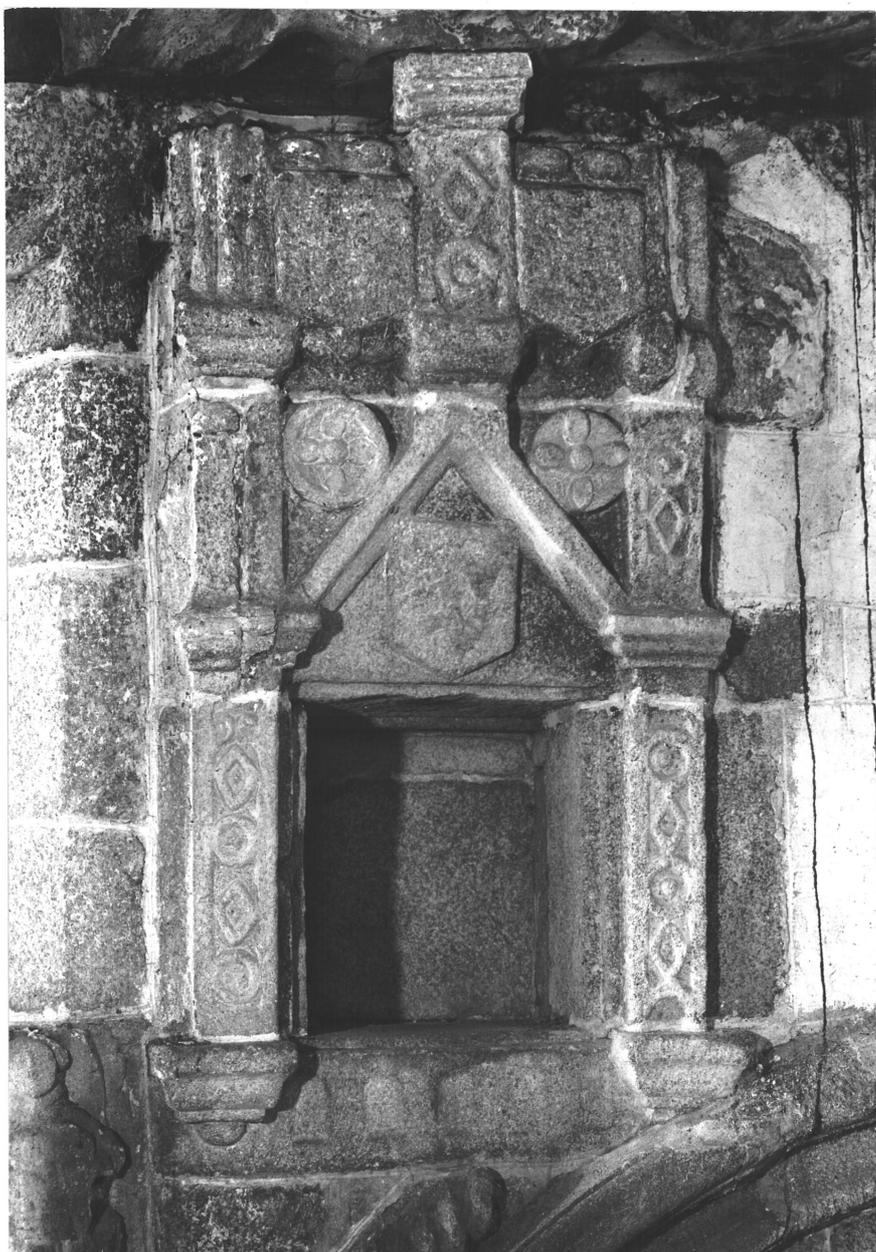
68.22.312 V

Composition architecturée à trois niveaux de hauteur décroissante de bas en haut, scandés par des corniches et les pilastres latéraux se développant sur toute la hauteur : niche, fronton, entablement.

a) Niche carrée à feuillure dont l'appui légèrement saillant est orné de cannelures. Les pilastres sculptés de losanges et de cercles reposent sur des culots moulurés d'une doucine et d'un bandeau au-dessus d'une boule. Les chapiteaux sont également moulurés d'une doucine et d'un bandeau.

b) Un bandeau mouluré dessine au-dessus de la niche un fronton triangulaire dont les rampants retombent sur les chapiteaux des pilastres. Le tympan est frappé d'un écu martelé. Des rosettes ornent les écoinçons.

c) Entablement : les pilastres latéraux cannelés limitent les triglyphes. Le pilastre axial repose sur l'amortissement du fronton ; il est sculpté d'un losange et d'un cercle ; son chapiteau est semblable à ceux du premier niveau. Deux écus martelés s'intercalent entre les pilastres.

Niche - mur Nord du choeur

. Niche, mur Nord du choeur -cf photo 15- : excavation rectangulaire verticale peu allongée, à appui mouluré de canaux. Aux extrémités de l'appui font saillie deux culots en pyramide renversée, moulurés (de haut en bas : bandeau, doucine, renversée, filet, boule) sur lequel prennent appui deux pilastres encadrant la niche et sculptés en semi-méplat, sur leur face antérieure, d'un décor de style seconde Renaissance : entre deux filets verticaux, alternance de rosettes et losanges. A hauteur du linteau de la niche, les pilastres sont interrompus par une imposte moulurée (filet, talon) sur laquelle prend appui un fronton triangulaire dans lequel s'inscrit un écu. Entre les rampants du fronton et le prolongement des pilastres, motif en bas-relief : cercle frappé d'un motif floral crucifère. Au niveau du sommet du fronton, corniche en surplomb, avec décrochements latéraux (chapiteaux des pilastres) et central (prolongement vertical du fronton ; pilastre à décor identique à celui des deux pilastres latéraux). Les pilastres latéraux sont prolongés en cannelure au-dessus de leur chapiteau, avec brusque interruption au niveau de la corniche supérieure non saillante, à décor d'olives, sommée par le chapiteau du pilastre central.

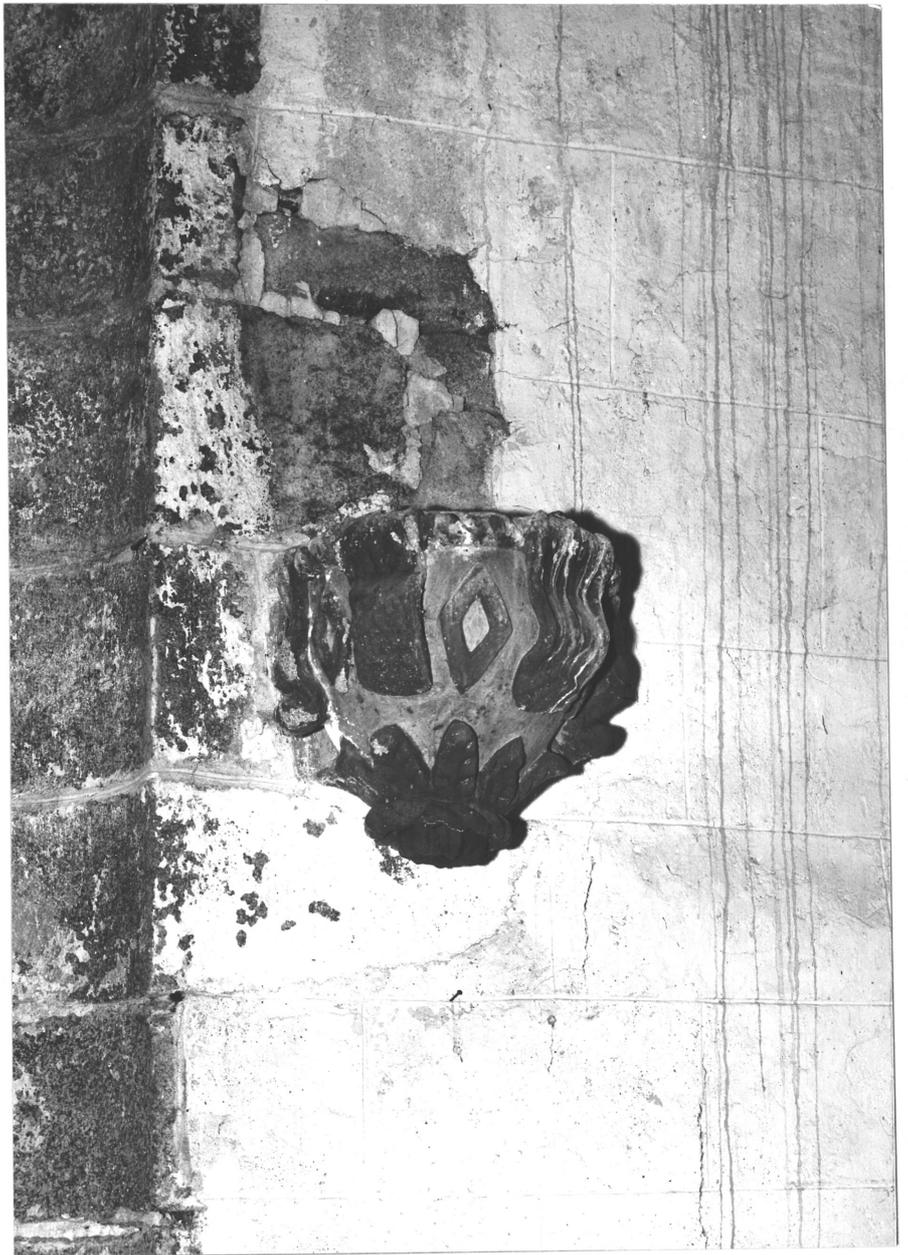
68.22.332 X

b/ Choeur, côté Epître (cf photo 69) : culot semi-cylindrique dans son tiers supérieur, et prolongé en demi-cône renversé dans ses deux tiers inférieurs. Décor, un tore cordé souligne l'arête supérieure ; sur la moitié supérieure du culot, alternance d'agrafes de fort relief mordant le tore supérieur, retroussées en volutes vers leur extrémité inférieure et régulièrement nervurées verticalement et de losange sculptés en relief m<sup>é</sup>plat. La pointe inférieure du culot est ornée d'une fleur à plusieurs rangs de pétales volumineux et détachés de la masse ; la fleur est issue d'une couronne de feuilles d'eau sculptées en haut-relief sous le tiers inférieur du culot.

Culot sculpté - Choeur, côté Epître

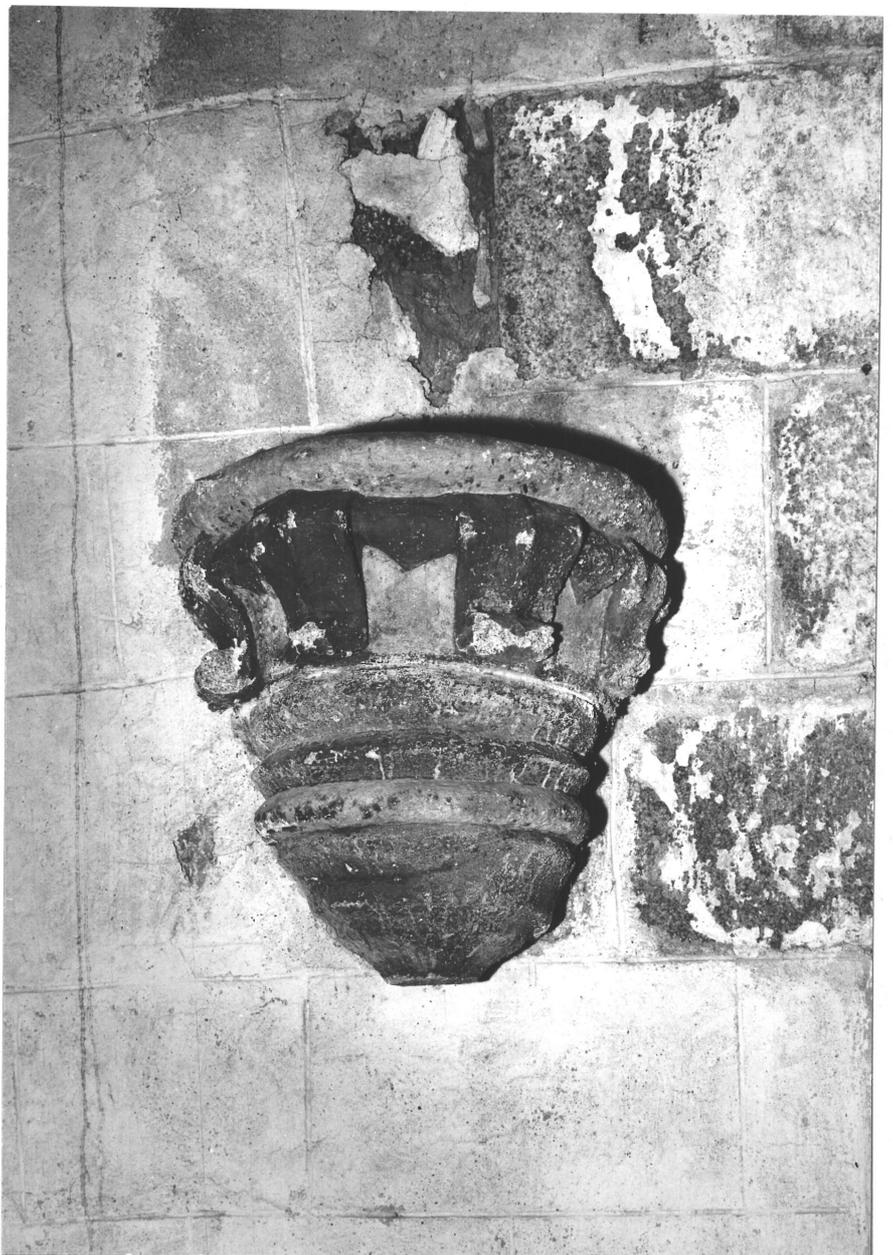
68.22.333 X

a/ Choeur, côté Evangile (cf photo 68) : culot inscriptible dans un demi-cône renversé. Arête supérieure arrondie et en surplomb (tore) au-dessus d'un large bandeau biais sur lequel se détachent alternativement une volumineuse feuille d'eau à nervure longitudinale proéminente et pointe enroulée en volute vers le haut, cette feuille occupant toute la hauteur du bandeau, et une courte et large feuille triangulaire, de relief moindre, à nervure saillante. Sous ce bandeau biais en léger surplomb, la pointe du culot est moulurée de haut en bas en quart-de-rond, deux bandeaux biais assez étroits se rencontrant en arête aigüe, un tore, deux bandeaux biais se rencontrant en arête aigüe, un large cavet en léger surplomb, un talon, une face inférieure plate.

Culot sculpté - Choeur, côté Evangile

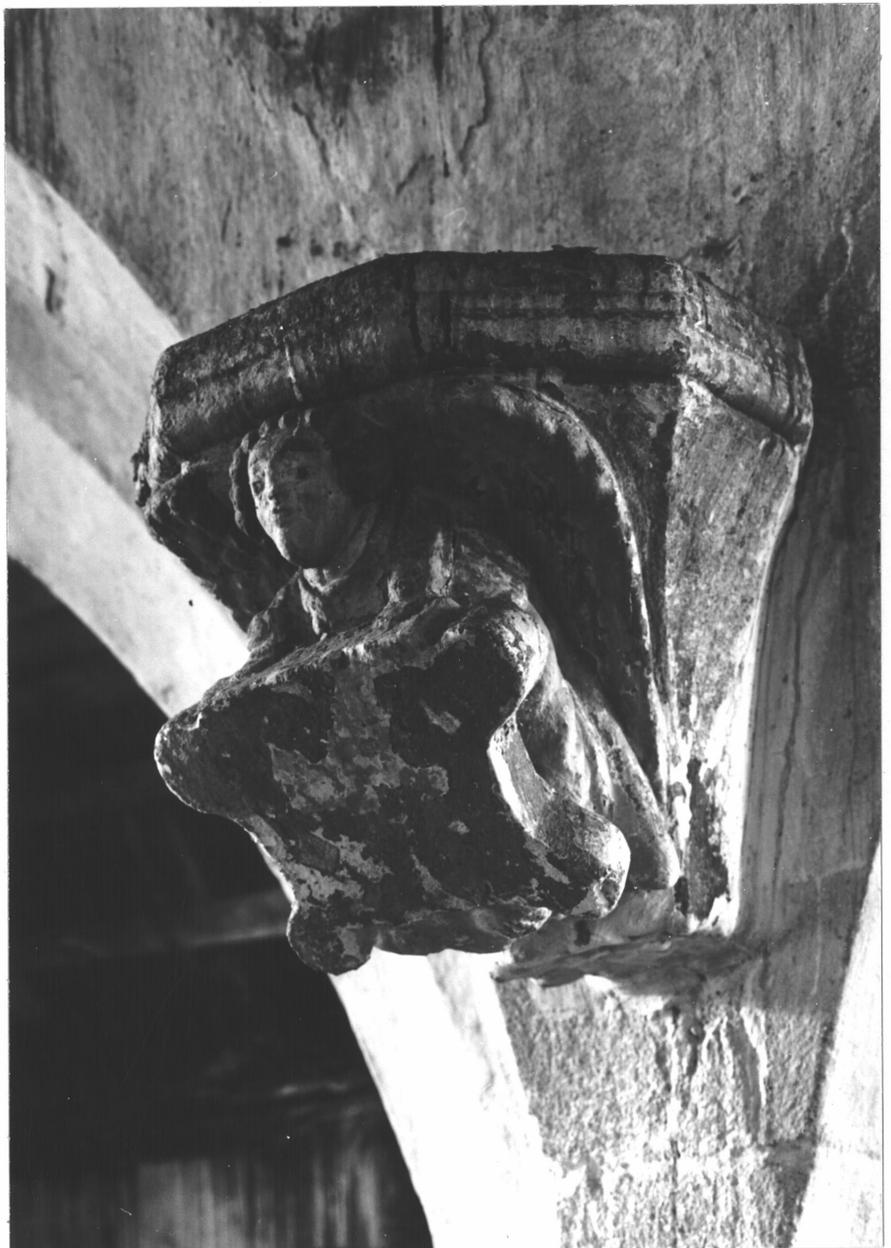
68.22.338 X

c/ Seconde pile Nord de la nef, face Sud (cf photo 70) : culot en demi-pyramide tronquée et renversée à base pentagonale et sommet quadrilatéral, pans incurvés sous la lourde corniche supérieure en ressaut mouluré d'un filet torique entre deux tores. A la pointe tronquée de la pyramide, motif sculpté : fleur à double corolle. Occupant les trois pans antérieurs du culot, et sculptés en demi-bosse ; angelot soutenant de la tête la corniche supérieure, genoux fléchis, pieds à plat sur le pan antérieur du culot, ailes à demi déployées ; l'angelot soutient devant lui, de ses deux mains, un grand écu sur lequel se distinguent des traces d'armoiries (cf § 7). L'angelot (tête caractérisée par la longueur et la proéminence du menton, la stylisation de la chevelure courte en boules juxtaposées) présente une déformation des bras en longueur, due à sa fonction et à sa position.

Culot sculpté - seconde pile  
Nord de la nef
