I - DESCRIPTION1. Dénomination et titre

- . Catégorie : menuiserie, relief, ronde-bosse.
- . Désignation : sablières, blochets et abous de poinçon.

SAINTE-SERVAIS 22

CHAPELLE DE BURTULET

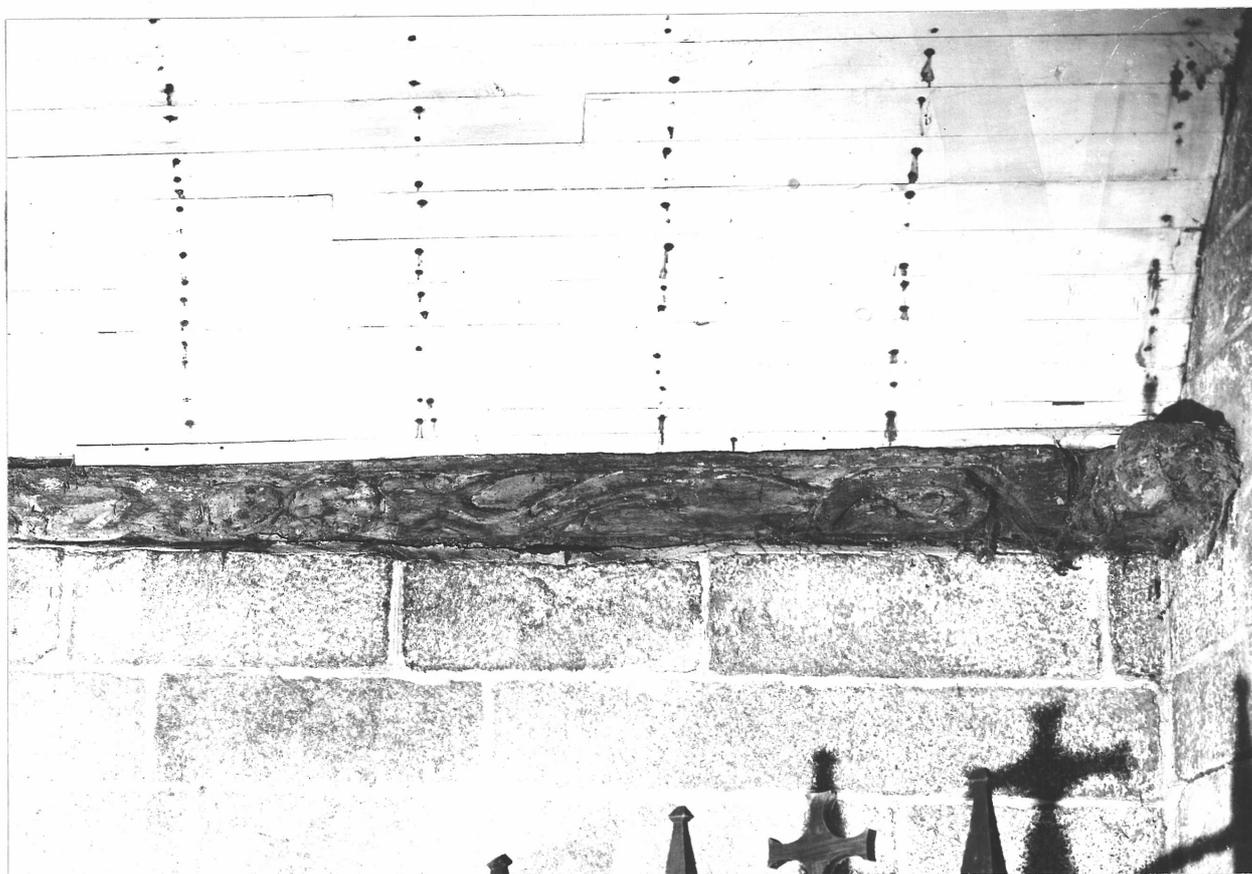
Sablère - mur Ouest du bras Nord  
du transept - partie Nord

- . Mur Ouest du bras Nord du transept
  - extrémité Sud : beau lion rampant à corps déformé en longueur, élégamment galbé, queue étalée, pattes postérieures ramassées, pattes antérieures étendues, tête de face, crinière stylisée en boules juxtaposées.
  - partie Nord : composition symétrique de part et d'autre d'une tête animale monstrueuse : animaux fabuleux à corps démesurément étiré, et queues enroulées.

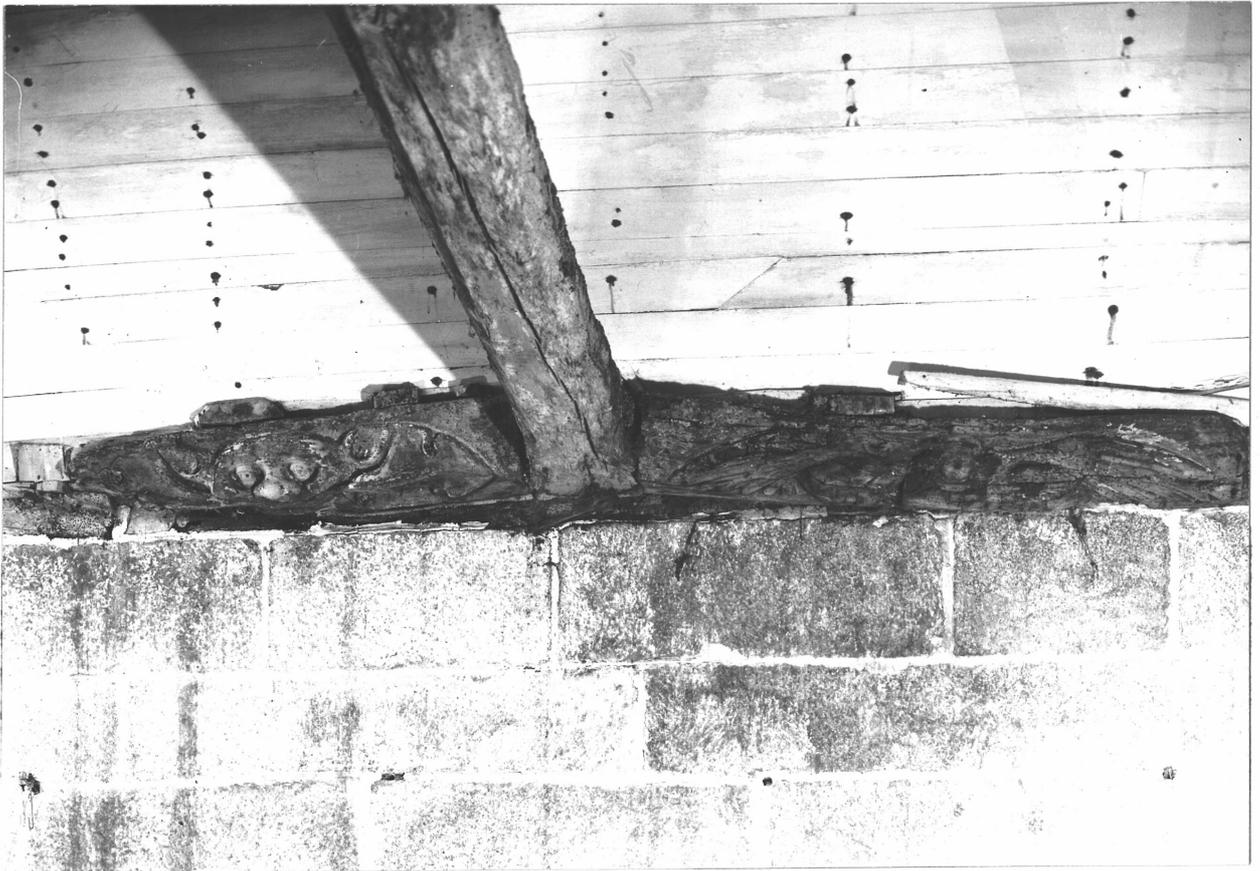
Sablère - mur Est  
du bras Nord du transept

. Mur Est du bras Nord du transept : sablières partiellement détruites. Côté Nord : tête de lion grimaçante, yeux globuleux, oreilles en poire, encadrée de deux larges feuilles d'ache stylisées. Côté Sud : tête d'ange (très abîmée) aux ailes déployées.

*disparu*

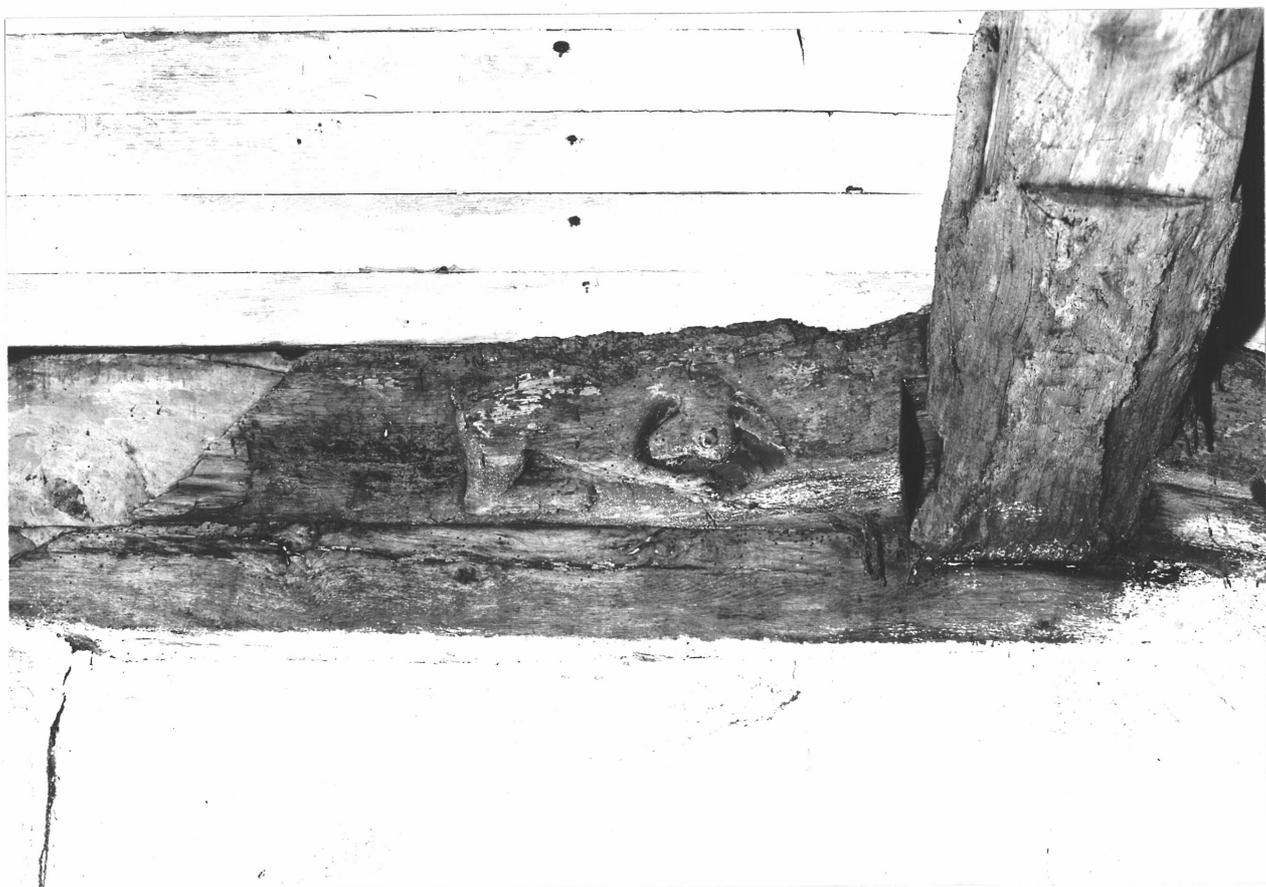
Sablère - mur Ouest du  
bras Sud du transept

. Mur Ouest du bras Sud du transept : un fragment peu important seul en place : licorne assez maladroitement stylisée, accroupie, pattes postérieures repliées, tête baissée, corne pointée vers le sol.

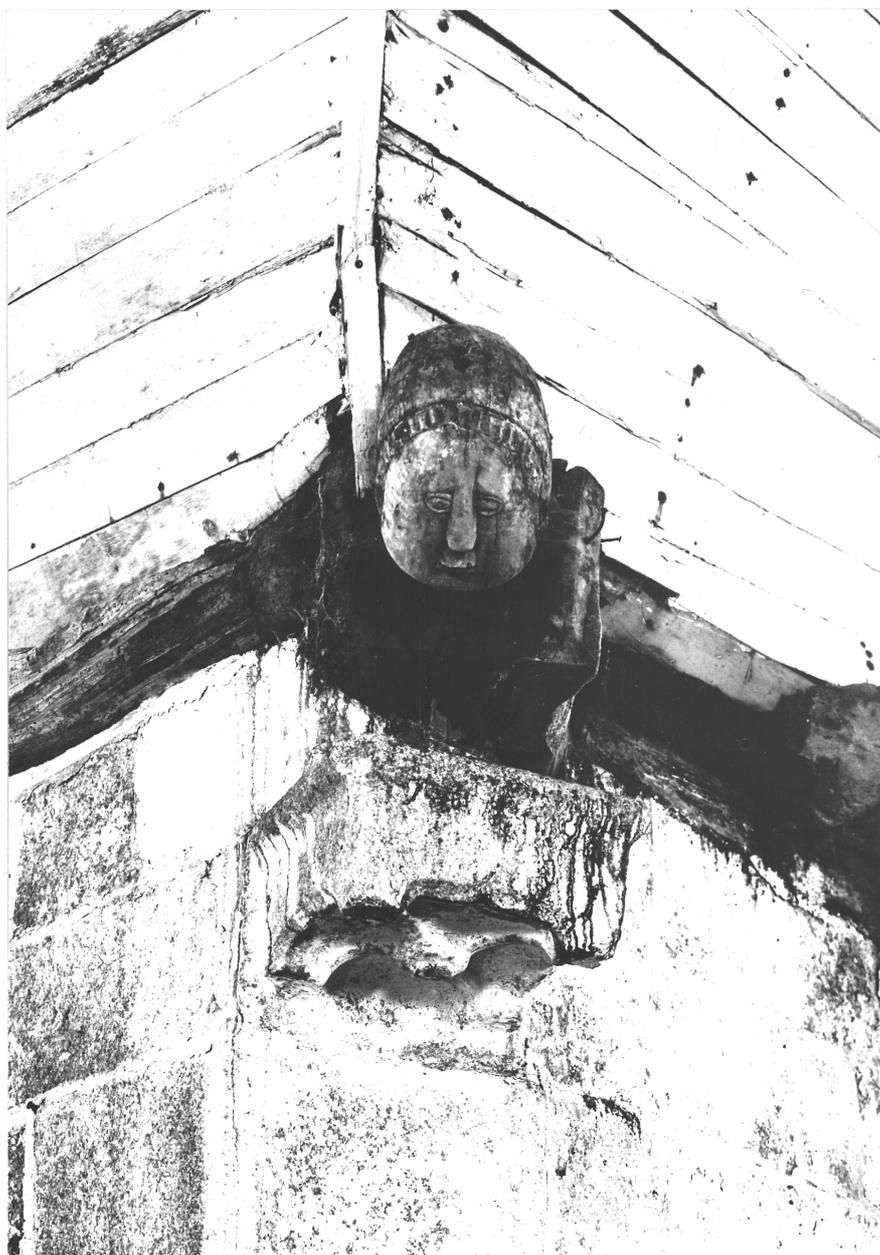
Blochet - angle Sud-Est de  
la croisée du transept

. Croisée du transept (angle Nord-Est et Sud-Est) : têtes féminines grossièrement taillées en sphère déformée, coiffées d'un béguin tuyauté ; yeux globuleux très rapprochés, à paupières en relief, nez proéminent et épais, bouche mince et proéminente, joues et mâchoires lourdes.

*act. angle NE*

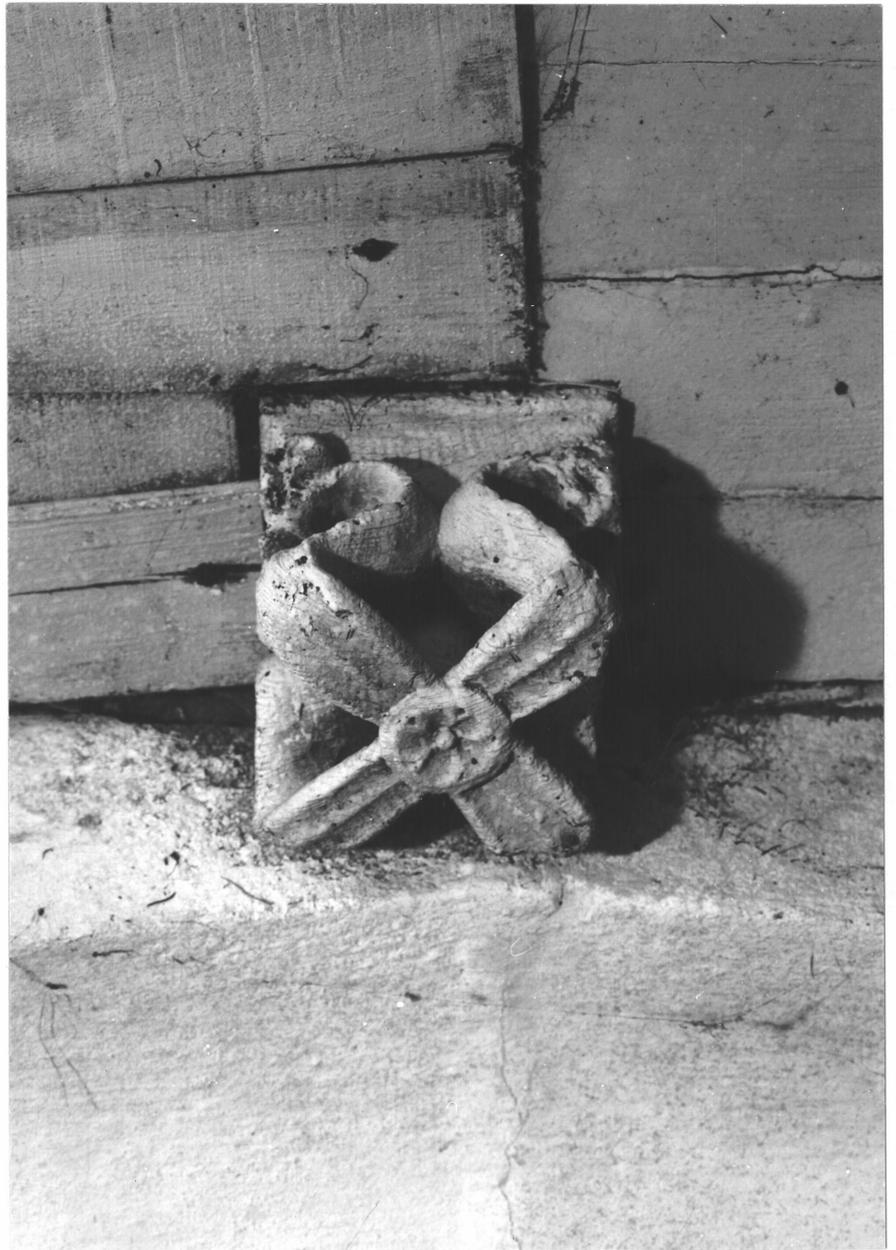
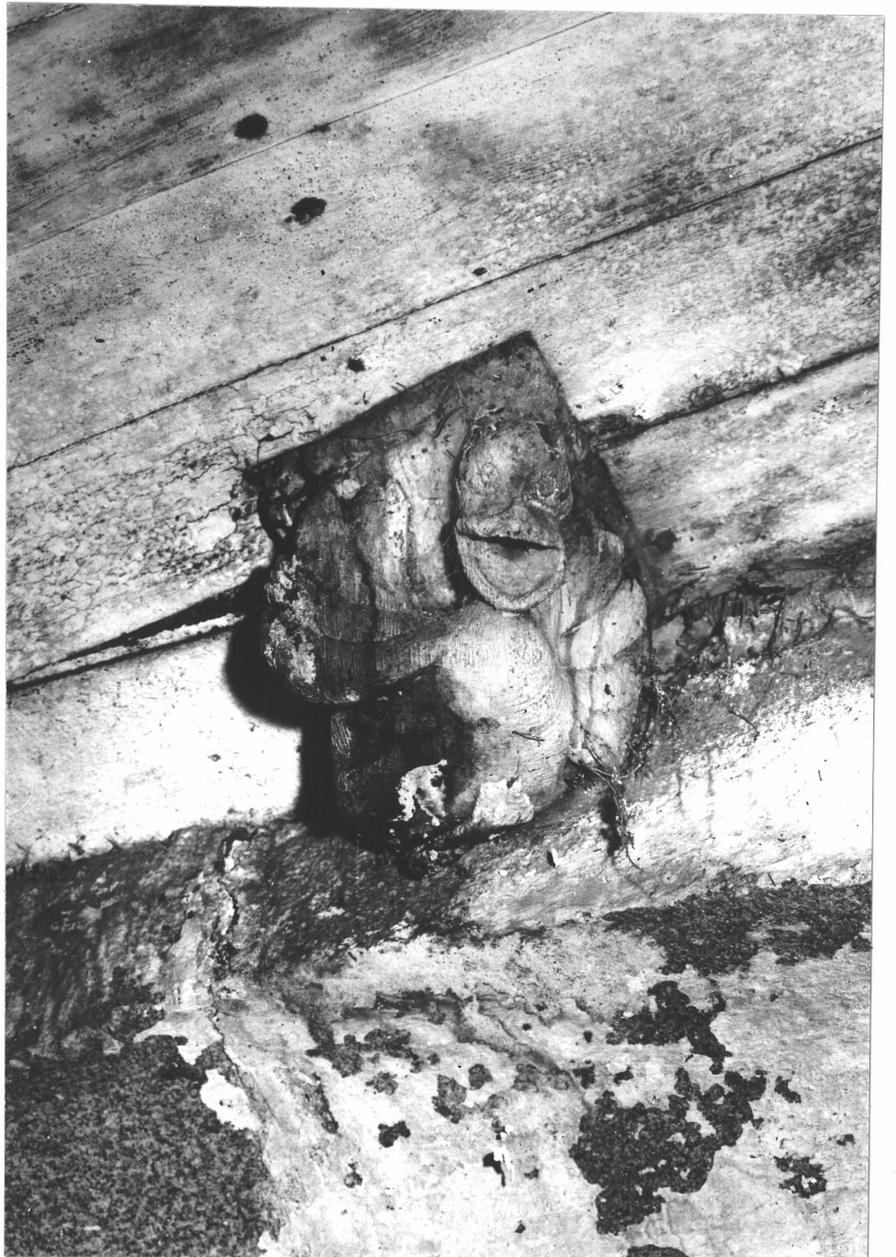
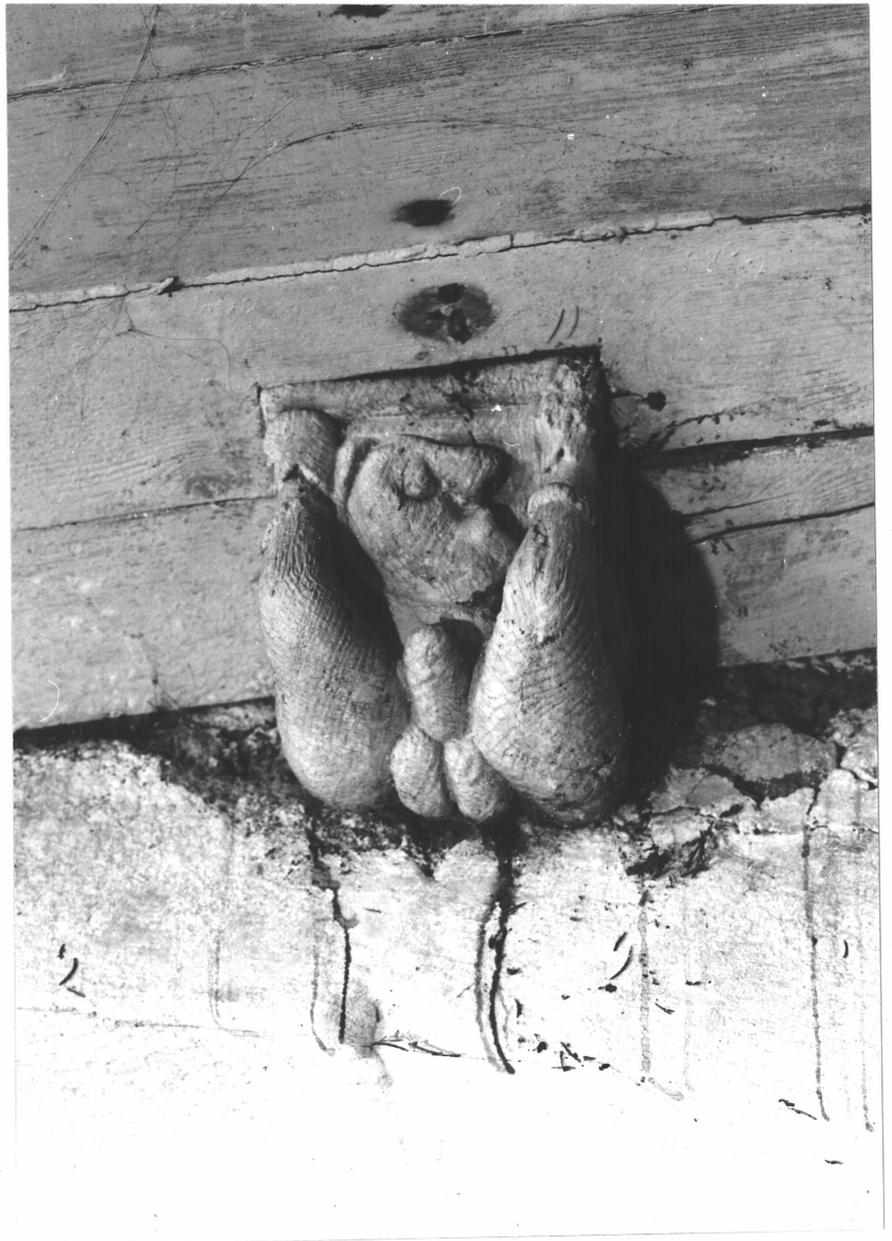
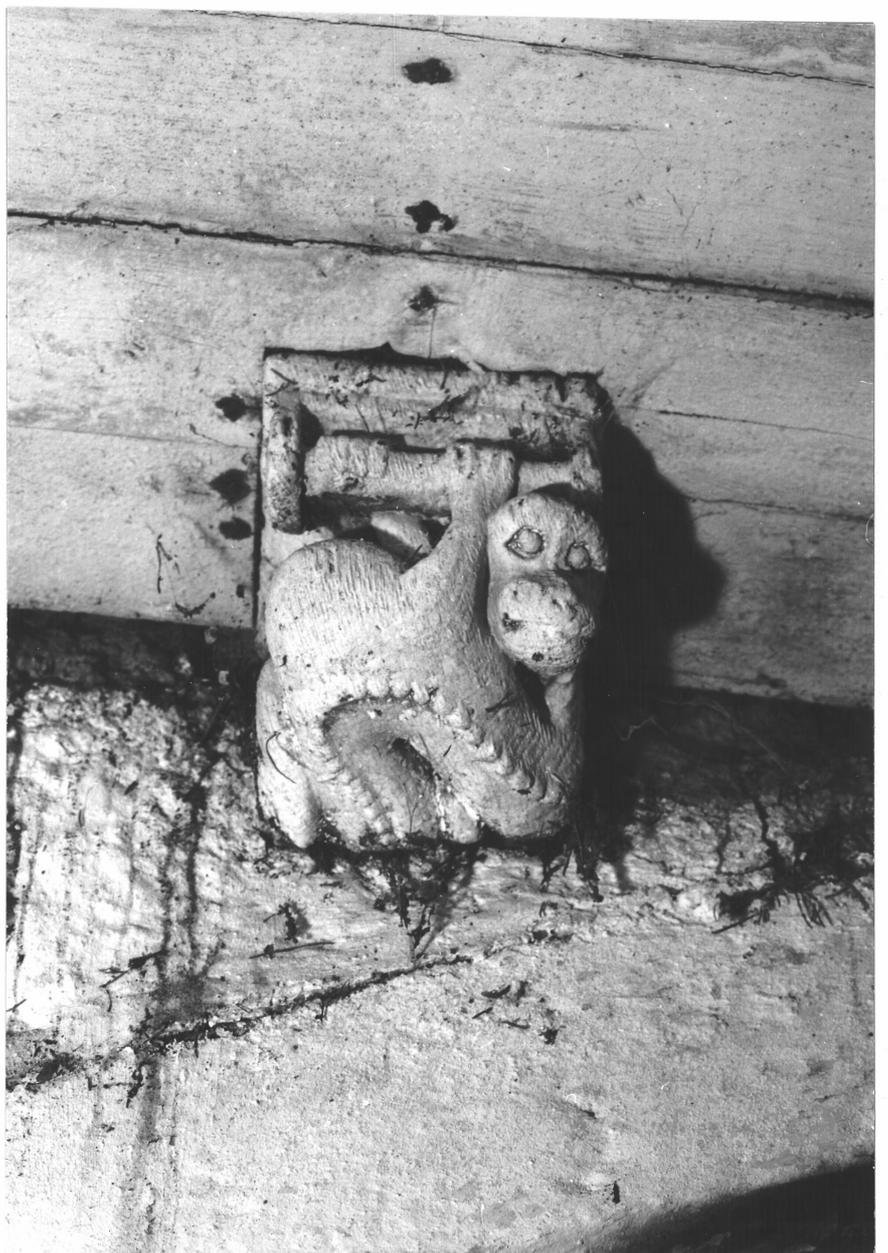
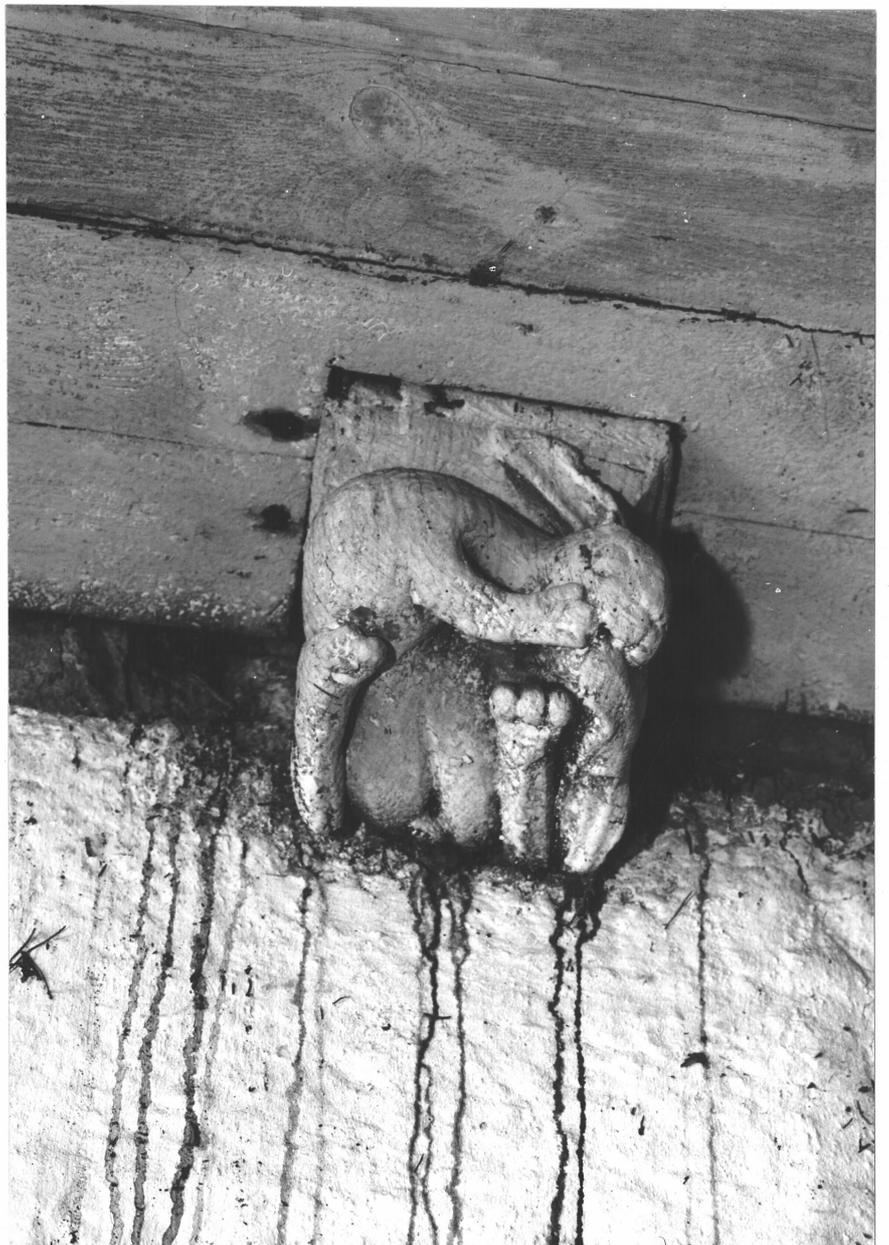
- personnage humain caricatural, tête de profil (traits grossièrement schématisés : nez énorme, yeux globuleux, bouche réduite à une fente), jambes relevées, pieds reposant sur le plat de la tête, génitoires présentées. Vêtement : chausses, pourpoint, petite toque, chaussures couvrantes jusqu'aux chevilles.

- animal monstrueux, atypique, difforme, en position contorsionnée, suspendu à une barre horizontale, mufle de face, corps de dos, fondement agrémenté d'une mâchoire.

- monstre ailé, agrippé à la masse du blochet. Bec crochu largement ouvert, ailes de chimères.

- lièvre dévorant une proie.

- motif crucifère et floral, coeur quadrilobé, pétales disposés en x et lovés sur eux-mêmes à la base ; travail en claire-voie sous les pétales et le coeur.

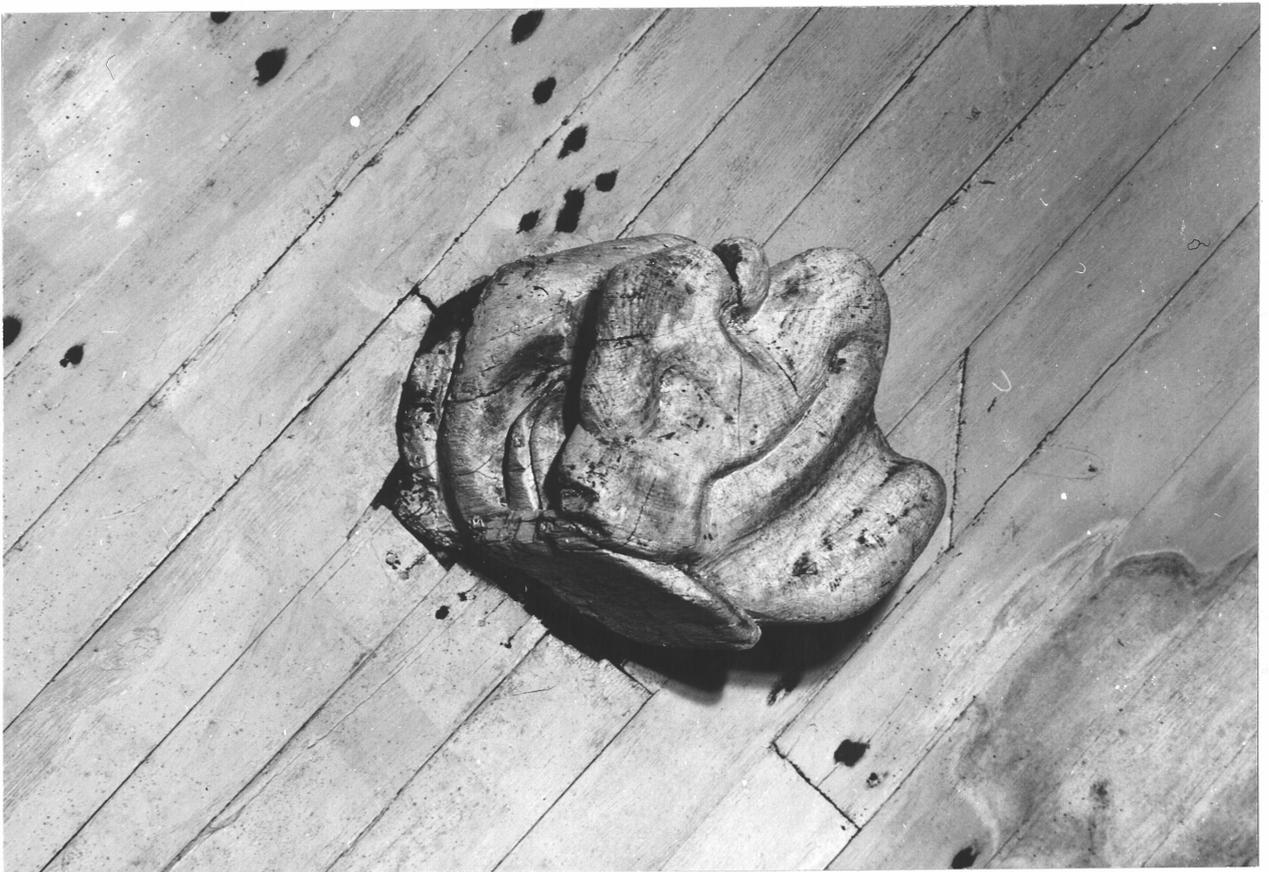
About de poinçon  
Bras Nord du transept

. Bras Nord : variations de motifs floraux (fleurs à pétales) sur plan carré ; tête grimaçante à front exagérément rétréci, profil plat, joues démesurément gonflées, large bouche distendue, yeux proéminents.

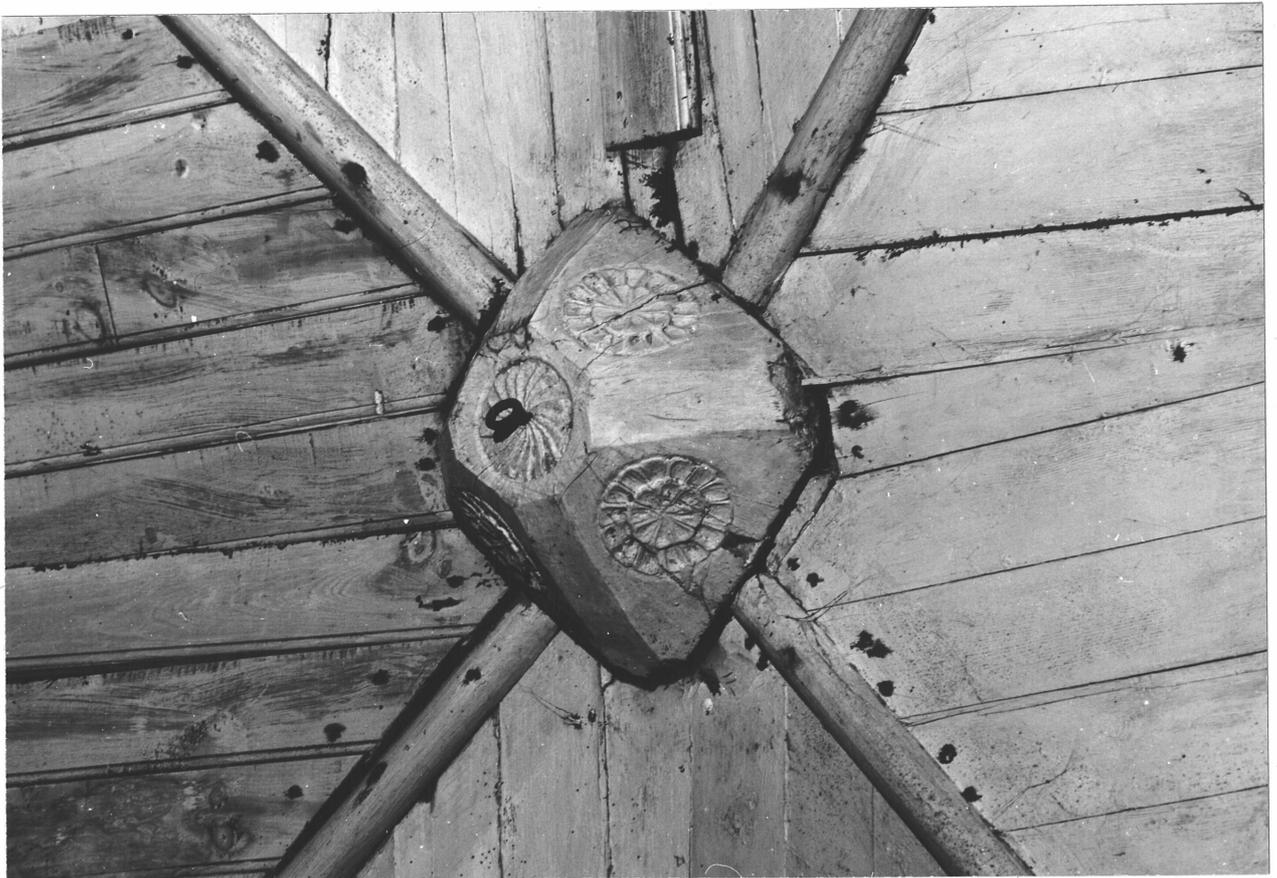
About de poinçon de la  
croisée du transept

. Croisée du transept : about taillé en facettes ornées d'une rosette.

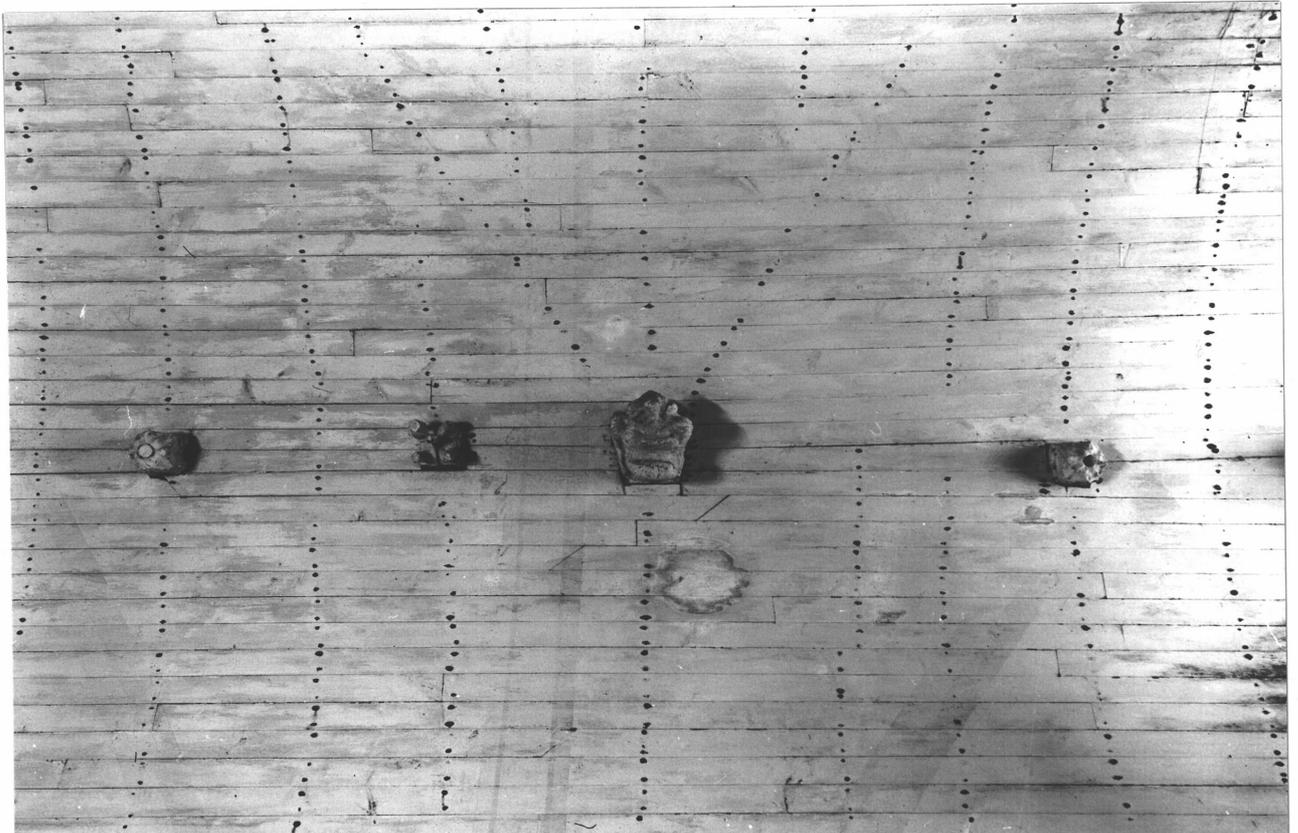
Abouts de poinçons  
Bras Nord du transept

*disparu*
